신 월 여 의 지 하 도 로  
안 전 점 검 ( 정 기 , 정 밀 ) 용 역  
(정밀안전점검)

[신월여의지하도로(인천방향)]

2026. 04

서 울 터 널 주 식 회 사

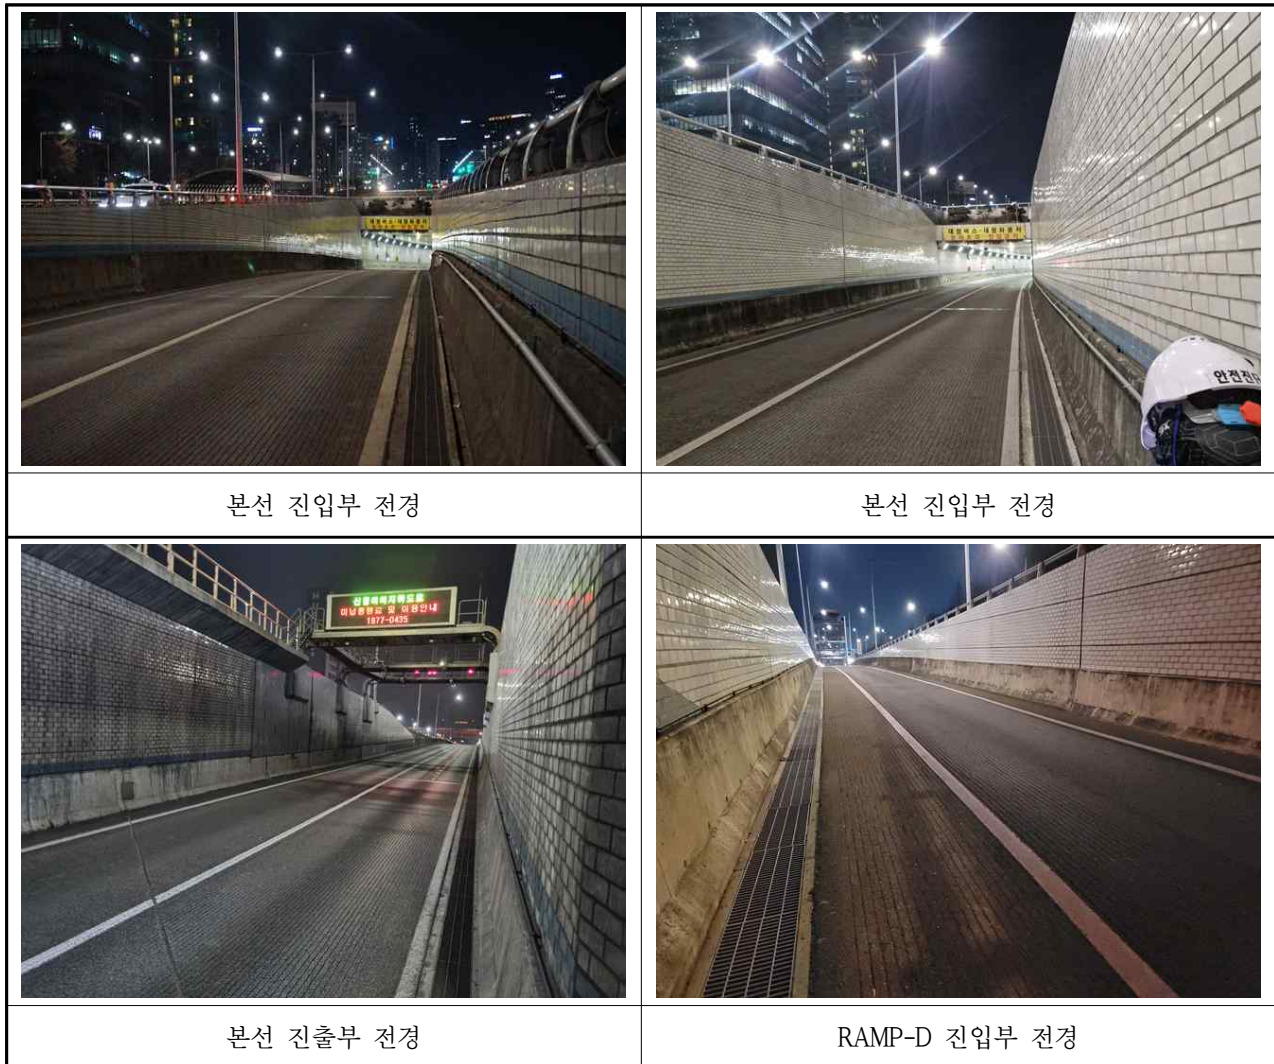
【사진 3.3.39】 U-TYPE 옹벽 전경

- ① U-TYPE 옹벽에 대한 외관조사 결과 전반적으로 양호한 상태로 조사되었으며, 추후 신규손상 발생여부에 대한 지속적인 유지관리가 요구된다.

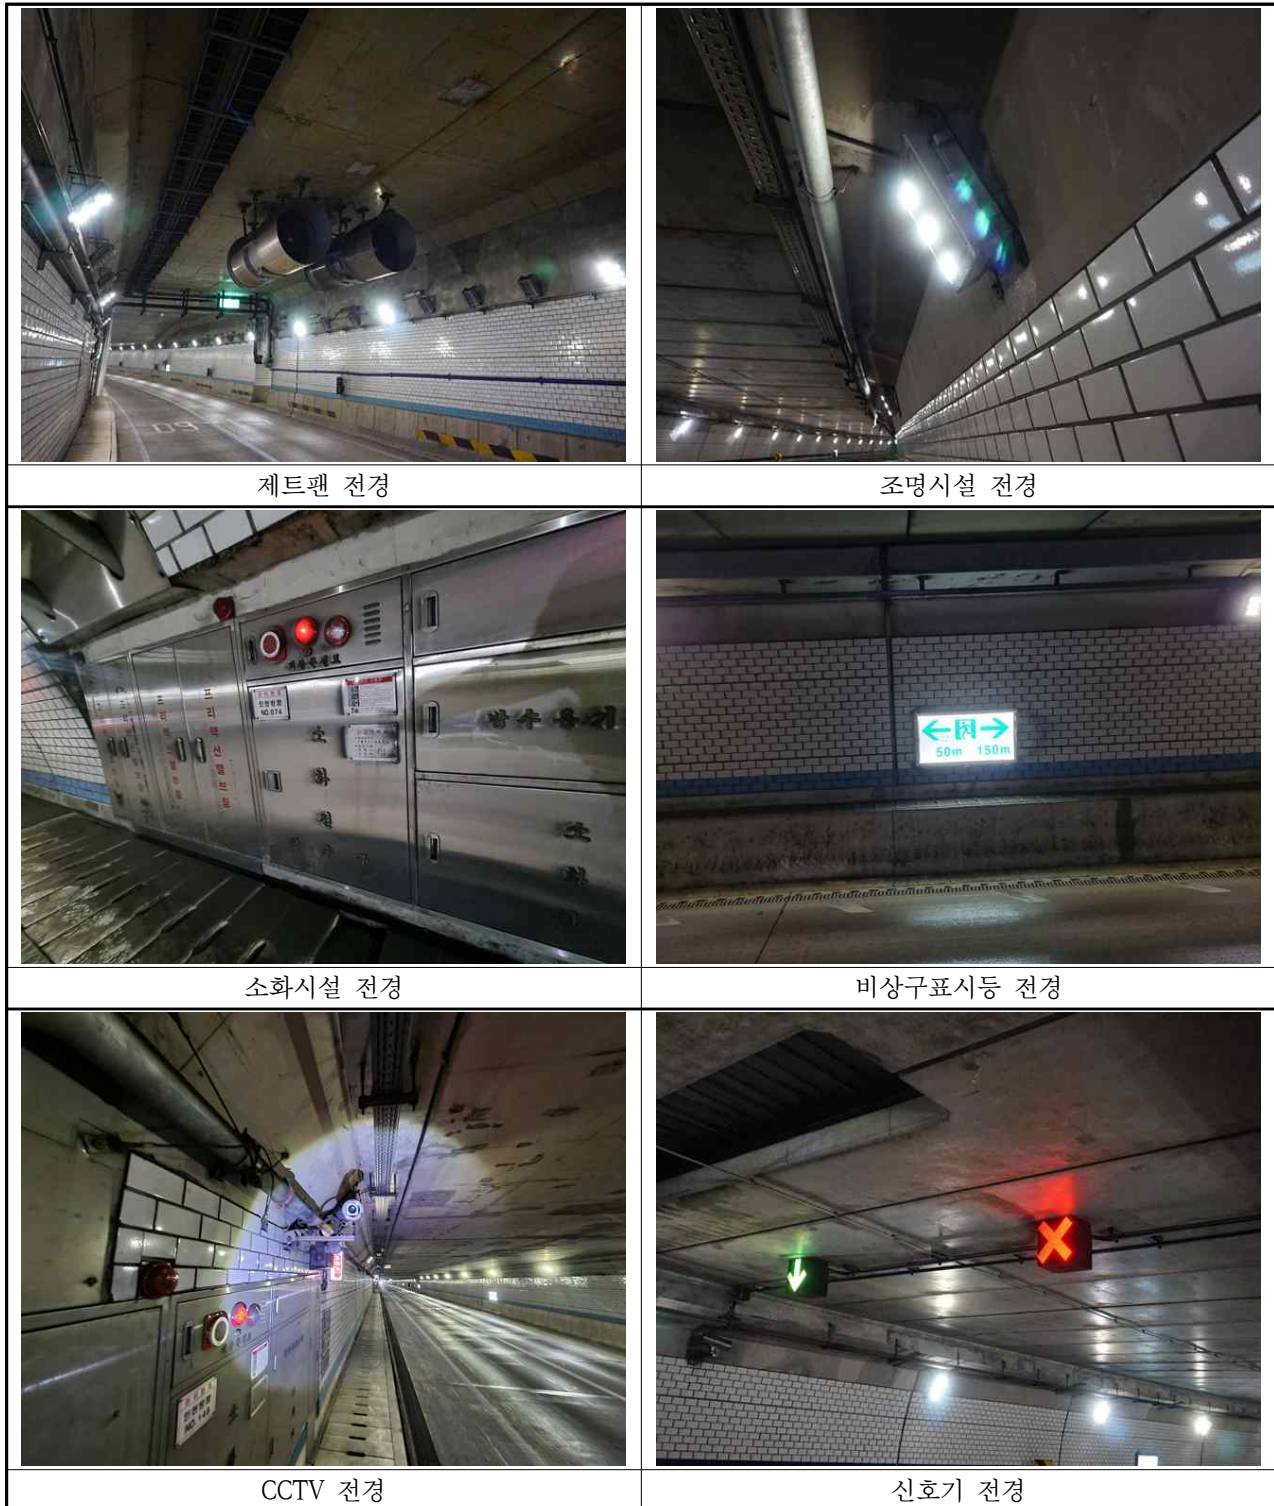
【사진 3.3.43】 부속시설 전경

- ① 부속시설에 대한 외관조사 결과 파손, 변형 등의 손상이 없는 양호한 상태로 조사되었으며, 볼트, 너트 등의 고정장치의 체결은 전반적으로 양호한 것으로 확인되었다.
- ② 높이제한 위반차량의 충돌에 의해 신호기 파손 등의 손상이 발생할 우려가 있으므로 손상 방지를 위해 높이제한 위반차량의 출입을 제한하는 시설물의 설치가 필요하다.
