# 제 출 문

귀사와 계약한 체결한『안전점검(정기, 정밀) 용역』 중 신월여의지하도로 정밀안전점검 과업을 성실히 수행하고, 그 결과를 본 보고서에 수록하여 부속자료와 함께 제출합니다.

# 신월여의지하도로(인천방향) 정밀안전점검 결과표

# 신월여의지하도로(인천방향) 정밀안전점검 실시결과 요약표

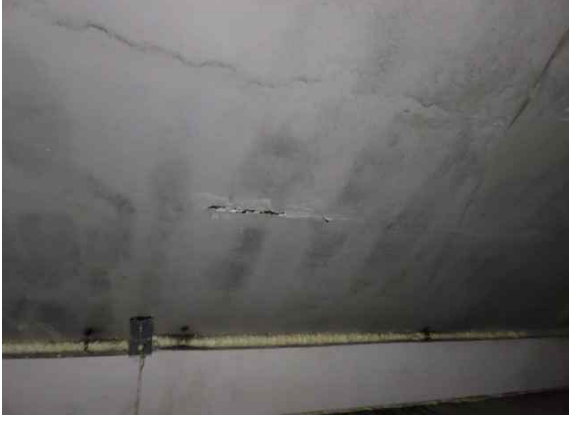
| 구 분 | 세 부 내 용 | |
|---|---|---|
| | 본선 NATM구간 천단부 S084 철근노출 | 본선 NATM구간 측벽부 S357 파손 및 철근노출 |
| 조사 결과 | <ul style="list-style-type: none"> <li>콘크리트 파손 및 철근노출, 피복부족</li> </ul> ⇒ 시공시 물리적 충격, 시공미흡 등에 의한 손상으로, 현재 철근이 일부 외기와 접촉하는 상태로 부식 발생 가능성이 있으므로, 단면보수(방청)가 필요함 | |

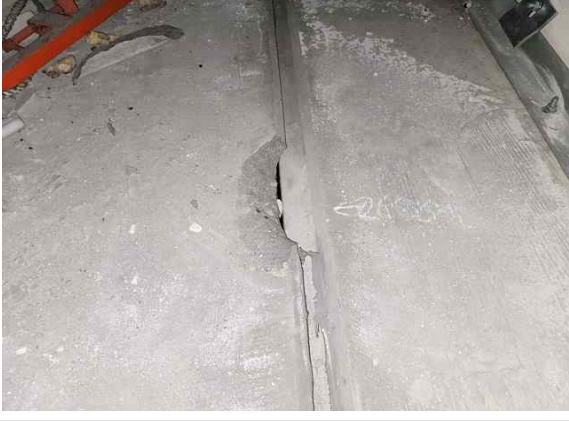
| 구 분 | 세 부 내 용 | |
|---|---|---|
| | RAMP-D 풍도슬래브 S54 상면 파손 | RAMP-D 풍도슬래브 S53 하면 파손 |
| 조사 결과 | <ul style="list-style-type: none"> <li>풍도슬래브(S52~54) 파손, 몰탈파손 등</li> </ul> ⇒ 높이제한 위반차량의 충격에 의해 발생한 손상으로 각 손상별 단면보수, 정비를 통한 유지관리가 요구됨<br>⇒ 추후 재손상 방지를 위해 높이제한 위반차량의 출입을 제한하는 시설물의 설치가 필요함 | |

풍도슬래브에 발생한 손상의 경우 S52~54에 집중적으로 확인되었으며, 이는 높이제한 위반 차량의 충격에 의해 발생한 손상으로 각 손상별 단면보수, 정비를 통한 유지관리가 요구된다. 또한 추후 재손상 방지를 위해 높이제한 위반차량의 출입을 제한하는 시설물의 설치가 필요하다.
