## 제3장 현장조사 및 시험

본 과업대상인 신월여의지하도로(인천방향)는 서울특별시 영등포구 영등포동 7가 94-411에 위치하며 2021년 04월 15일에 준공된 총길이 7,085m(Ramp-D구간 674m), 2차로(합류구간 3차로)의 지하도로다.

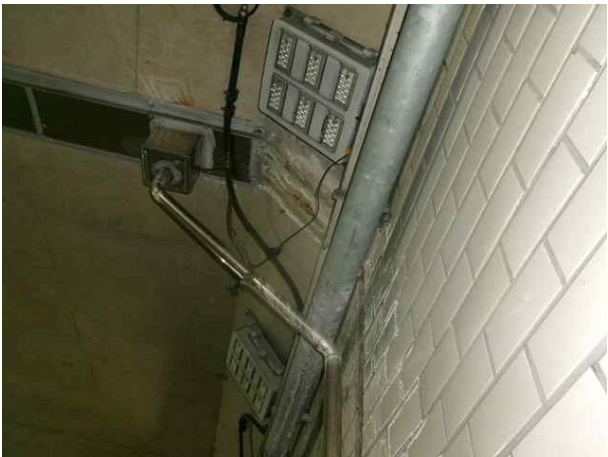
- ① BOX구간 슬래브에 대한 외관조사 결과 균열(0.3mm이상), 망상균열, 백태, 균열부백태, 층분리, 누수(떨어짐, 스며있음) 등이 조사되었다.
- ② 균열(0.3mm이상), 망상균열의 경우 건조수축, 온도변화, 거푸집 조기탈형 등의 원인에 의해 발생한 손상으로 판단되며, 내구성 확보 차원에서 균열에 대한 표면처리, 주입보수를 실시하는 유지관리가 요구된다.

| 본선 BOX구간 슬래브 S003 균열( $C_w=0.3\text{mm}$ ) 및 누수(떨어짐) | 본선 BOX구간 슬래브 S006 균열부백태 |

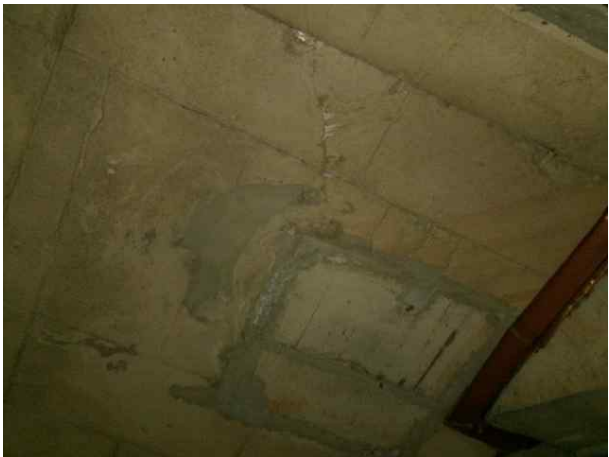
- ③ 백태, 균열부백태의 경우 미세균열부 우수유입, 수분침투 등에 의한 손상으로 손상의 정도는 미미하나 손상 진전 방지를 위해 표면처리 등의 보수가 요구된다.
- ④ 층분리의 경우 시공당시 외부충격, 시공미흡 등에 의한 국부적인 손상으로 판단되며, 그 정도가 심하지 않아 콘크리트에 미치는 영향은 적으나, 균열 보수시 동시에 일괄 단면보수하는 유지관리가 요망된다.
- ⑤ 누수(떨어짐, 스며있음)의 경우 우천시 우수유입 등에 의한 손상으로 대체로 시공이음부에서 확인되었으며, 누수는 철근콘크리트에 영향을 미치므로 지수보수를 실시하는 것이 바람직하다.

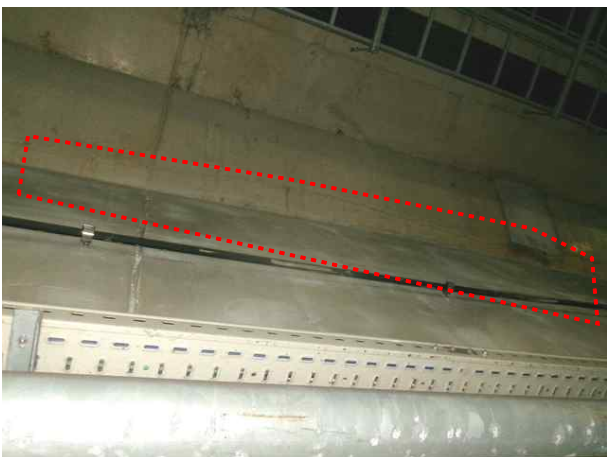
| 본선 BOX구간 슬래브 S006 층분리 | 본선 BOX구간 슬래브 S705 망상균열 |

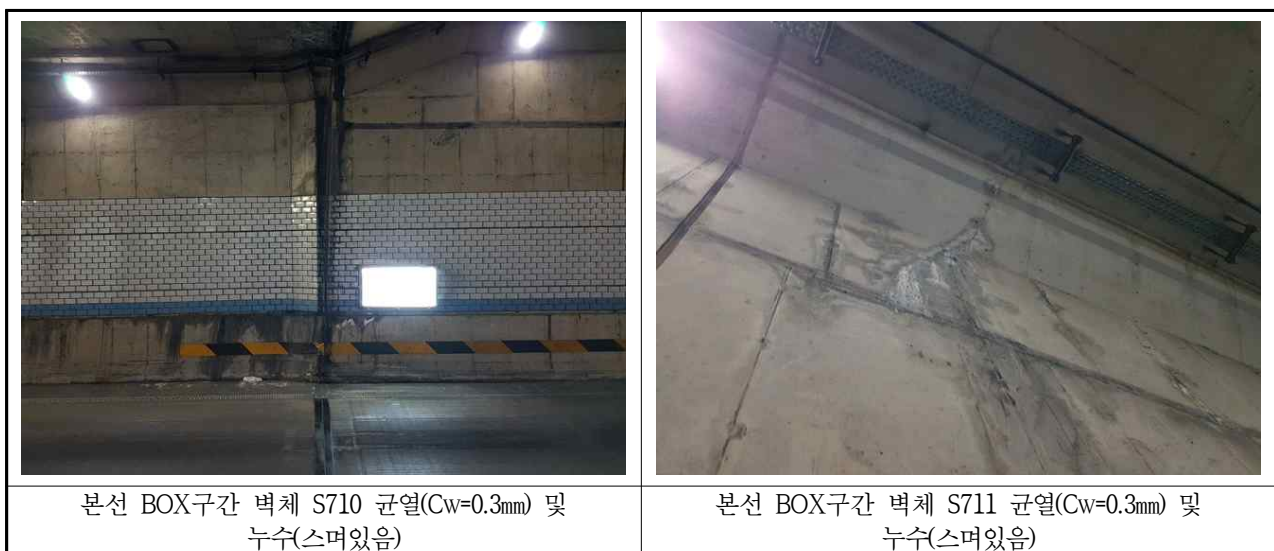
【사진 3.3.4】 BOX구간 벽체 손상현황

- ① BOX구간 벽체에 대한 외관조사 결과 균열(0.3mm이상), 누수(스며있음), 누수흔적이 조사되었다.
- ② 균열(0.3mm이상)의 경우 건조수축, 온도변화, 거푸집 조기탈형 등의 원인에 의해 발생한 손상으로 판단되며, 내구성 확보 차원에서 균열에 대한 주입보수를 실시하는 유지관리가 요구된다.
- ③ 누수(스며있음)의 경우 우천시 우수유입 등에 의한 손상으로 대체로 시공이음부에서 확인되었으며, 누수는 철근콘크리트에 영향을 미치므로 지수보수를 실시하는 것이 바람직하다.
- ④ 누수흔적은 현재 누수가 발생하지 않은 상태로 우천시 누수여부에 대한 지속적인 주의관찰이 요구된다.

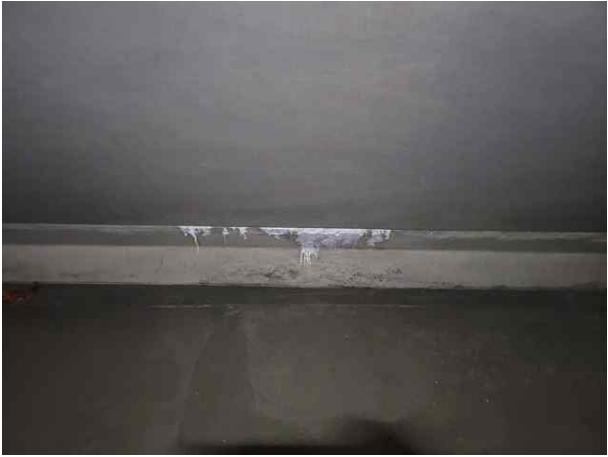
| 본선 NATM구간 천단부 S127 백태 | 본선 NATM구간 천단부 S128 누수(스며있음) |

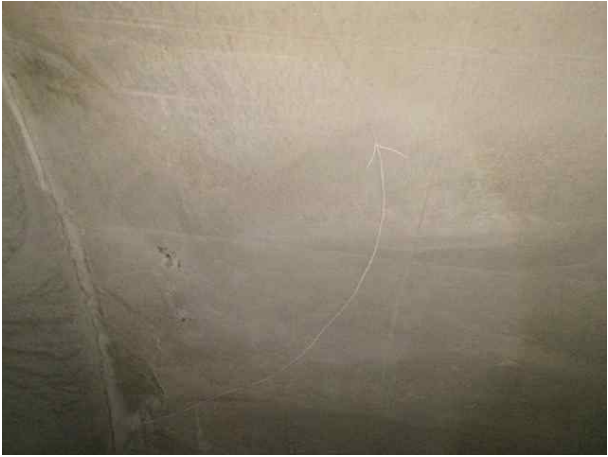
| 본선 NATM구간 천단부 S232 균열(Cw=0.5mm) | 본선 NATM구간 천단부 S360 피복부족 |

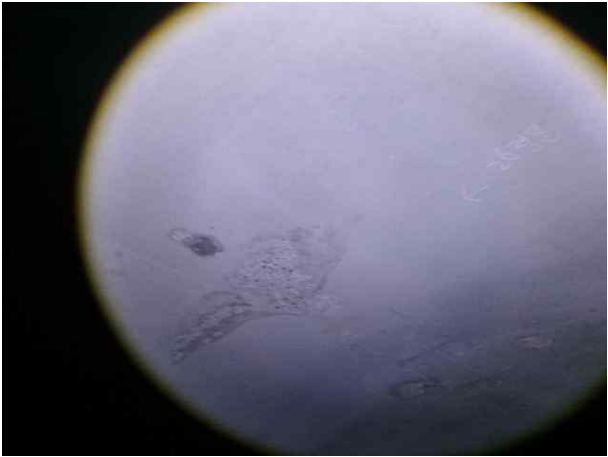
| 본선 NATM구간 천단부 S352 재료분리 | 본선 NATM구간 천단부 S377 백태 |

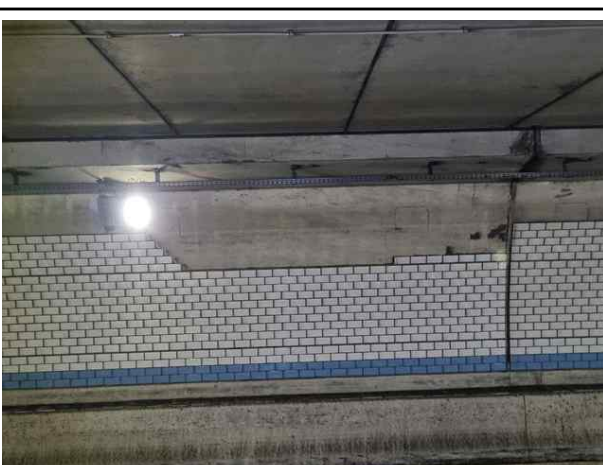
- ① NATM구간 측벽부에 대한 외관조사 결과 균열(0.3mm미만, 이상), 망상균열, 박락, 층분리, 파손, 단면불량, 보수부 층분리, 보수부 파손, 누수(흐름, 떨어짐, 스며있음), 누수흔적, 백태, 파손 및 철근노출, 타일탈락, 타일들뜸 등이 조사되었다.
- ② 균열(0.3mm미만, 이상), 망상균열의 경우 건조수축, 온도변화, 거푸집 조기탈형 등의 원인에 의해 발생한 손상으로 판단되며, 내구성 확보 차원에서 표면처리, 주입보수 등의 보수를 실시하는 것이 요구된다.
- ③ 콘크리트 박락, 층분리, 파손, 단면불량, 보수부 층분리, 보수부 파손이 확인되었고, 시공이음부(조인트부)가 맞닿음, 거푸집탈거시 충격, 시공시 외부충격, 품질관리 미흡, 보수 미흡 등의 원인에 의해 발생한 손상으로 판단되며, 일부 손상(풍도슬래브 지지대 손상 등)의 경우 탈락시 차량의 안전사고를 유발할 우려가 있으므로 깨어내기 후 단면보수를 실시하는 것이 요구된다.
- ④ 누수(흐름, 떨어짐, 스며있음)의 경우 우천시 우수유입 등에 의한 손상으로 대체로 시공이음부에서 확인되었으며, 내구성 확보 및 손상의 진전 방지를 위해 지수보수를 실시하는 것이 바람직하다.
- ⑤ 누수흔적, 백태는 우수유입, 수분침투 등에 의해 발생한 것으로 백태는 표면처리, 누수흔적은 우천시 손상의 진전여부에 대한 주의관찰을 실시하는 것이 요구된다.
- ⑥ 파손 및 철근노출은 시공당시 물리적 충격, 시공미흡으로 인한 피복두께 부족 등에 의한 손상으로, 현재 철근이 일부 외기와 접촉하는 상태로 부식 발생 가능성이 있으므로, 단면보수(방청)가 필요한 상태이다.
- ⑦ 타일탈락, 타일들뜸은 시공미흡에 따른 부착강도 저하 등에 의한 손상으로 판단되며, 주행차량의 시야 및 미관, 안전 확보 등을 위해 타일 재시공을 실시하는 것이 요구된다.

| <p>본선 NATM구간 측벽부 S668 타일탈락</p> | <p>본선 NATM구간 측벽부 균열보수 양호</p> |

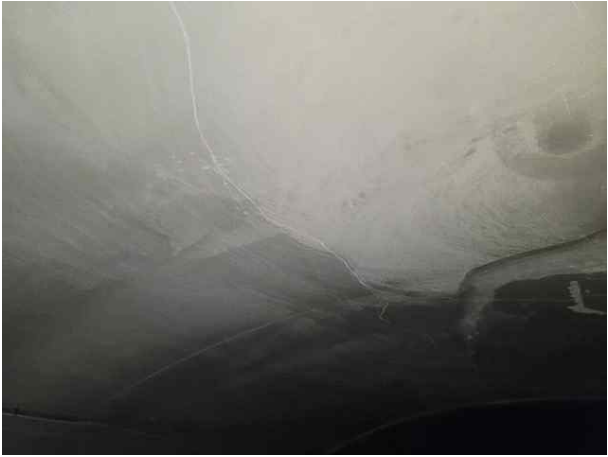
- ① NATM구간 천단부 외관조사 결과 균열(0.3mm미만, 이상), 누수흔적 등이 조사되었으며, 일부구간 균열, 파손 등의 손상에 대한 하자보수를 실시하였다.
- ② 균열(0.3mm미만, 이상)의 경우 건조수축, 온도변화, 거푸집 조기탈형, 보수미흡 등의 원인에 의해 발생한 손상으로 판단되며, 내구성 확보 차원에서 균열에 대한 표면처리, 주입보수를 실시하는 유지관리가 요구된다.
- ③ 누수흔적은 현재 누수가 발생하지 않은 상태로 우천시 누수여부에 대한 지속적인 주의관찰이 요구된다.

| RAMP-D NATM구간 천단부 S02 균열(Cw=0.5mm) | RAMP-D NATM구간 천단부 S03 균열(Cw=0.5mm) |

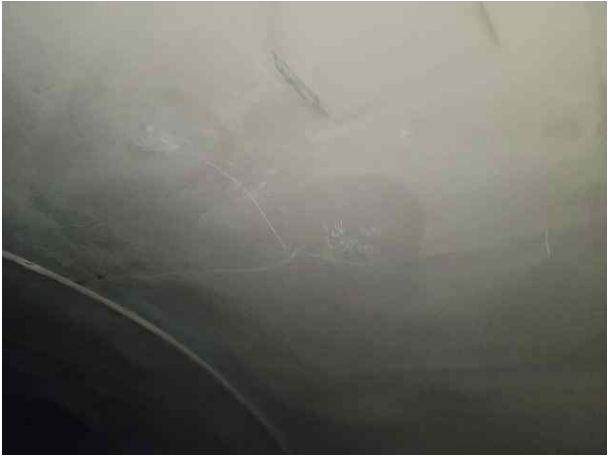
| RAMP-D NATM구간 천단부 S15 균열(Cw=0.5mm) | RAMP-D NATM구간 천단부 S15 균열(Cw=0.5mm) |

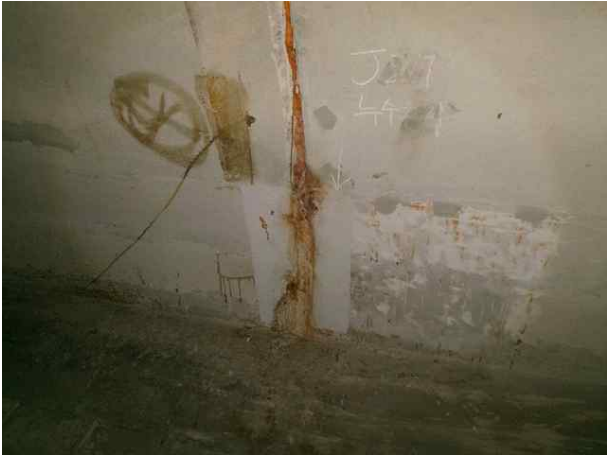
| RAMP-D NATM구간 측벽부 S35 누수(스며있음) | RAMP-D NATM구간 측벽부 S40 파손 |

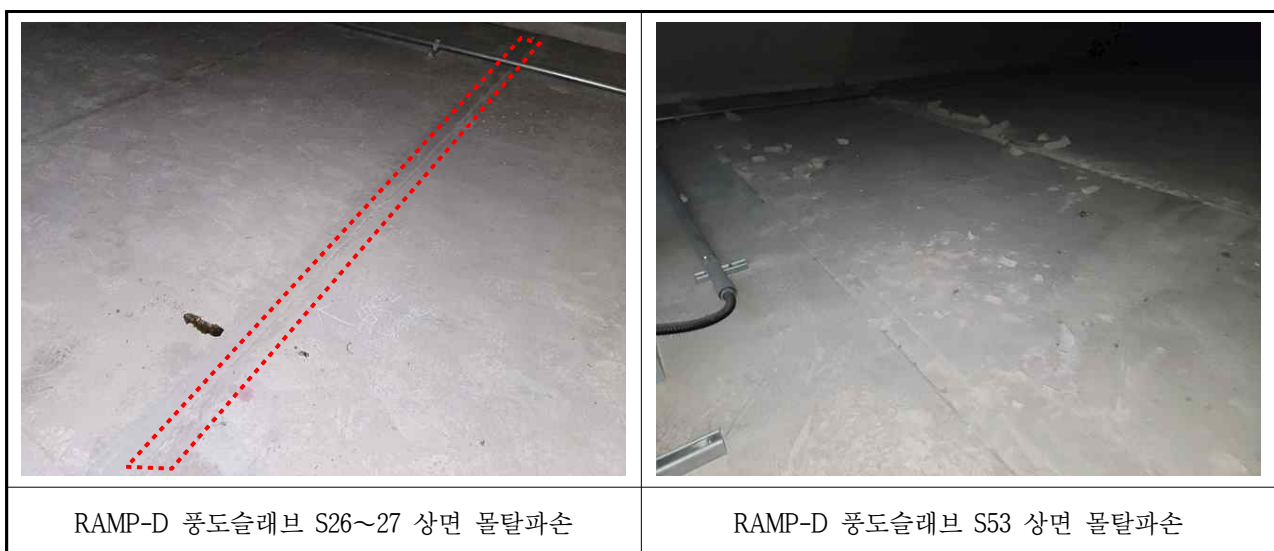
【사진 3.3.28】 NATM구간 풍도슬래브 손상현황

- ① 풍도슬래브 외관조사 결과 풍도슬래브 파손, 보수부 파손, 몰탈파손, 격벽 파손, 댐퍼 변형, 댐퍼 고정볼트 탈락 및 파손 등의 손상이 조사되었다.
- ② 풍도슬래브에 발생한 손상의 경우 S52~54에 집중적으로 확인되었으며, 이는 높이제한 위반차량의 충격에 의해 발생한 손상으로 각 손상별 단면보수, 정비를 통한 유지관리가 요구된다. 또한 추후 재손상 방지를 위해 높이제한 위반차량의 출입을 제한하는 시설물의 설치가 필요하다.

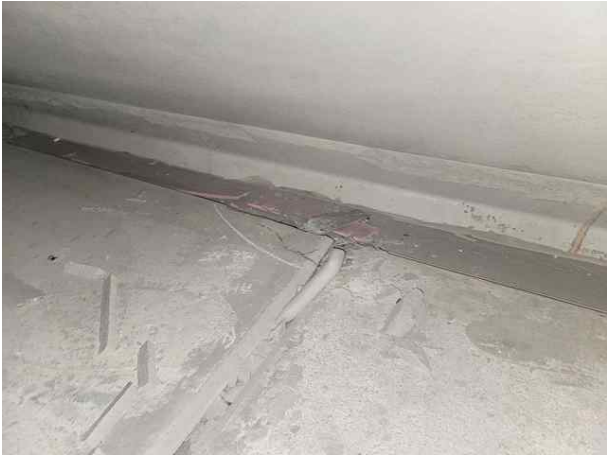
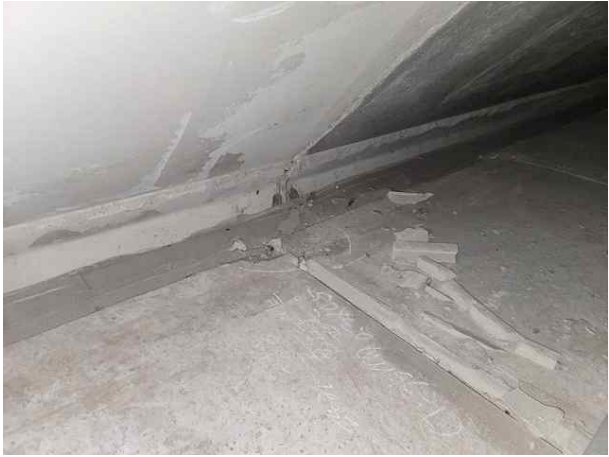
| RAMP-D 풍도슬래브 S53 상면 파손 | RAMP-D 풍도슬래브 S53 상면 파손 |

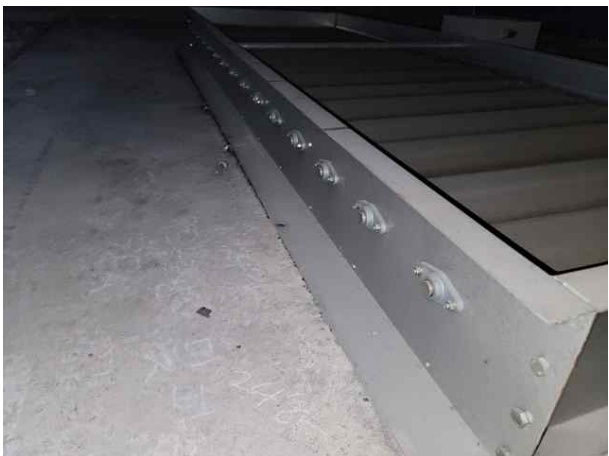
| RAMP-D 풍도슬래브 S53 댐퍼 변형 | RAMP-D 풍도슬래브 S53 댐퍼 볼트탈락 및 파손 |

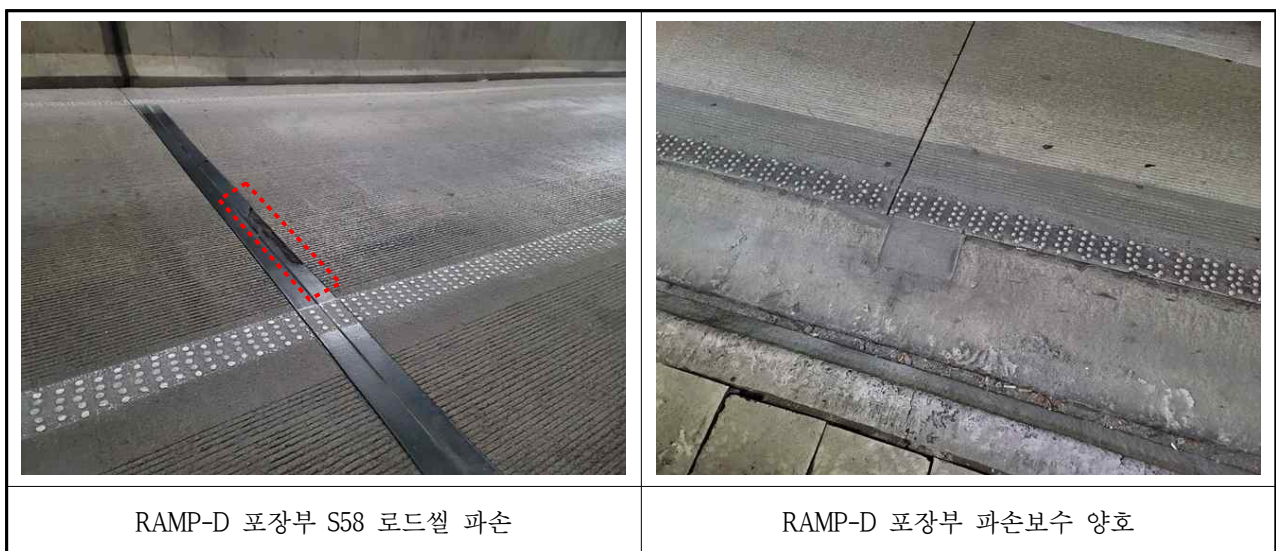
【사진 3.3.30】 포장부 손상현황

- ① RAMP-D 포장부에 대한 외관조사 결과 포장 로드셀 파손이 조사되었다.
- ② 포장 로드셀 파손의 경우 조인트부에 발생한 손상으로 차량운하중에 의한 충격, 공용기간 증가 등의 원인에 의한 것으로 판단되며, 손상의 정도가 경미한 바 즉각적인 보수보다는 주의관찰을 통한 유지관리가 요구된다.

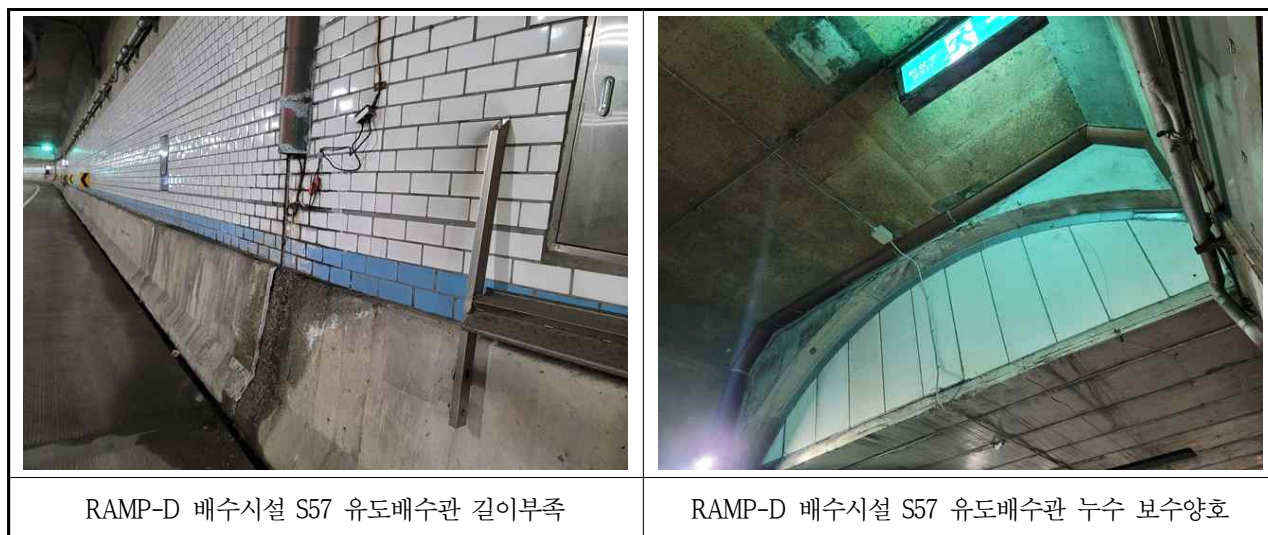
【사진 3.3.34】 배수시설 손상현황

- ① 배수시설에 대한 외관조사 결과 유도배수관 길이부족이 조사되었다.
- ② 유도배수관 길이부족의 경우 시공미흡에 의해 발생한 손상으로 판단되며, 2차손상 발생 방지를 위하여 정비(재시공 등)를 통한 보수대책 수립이 요구된다.

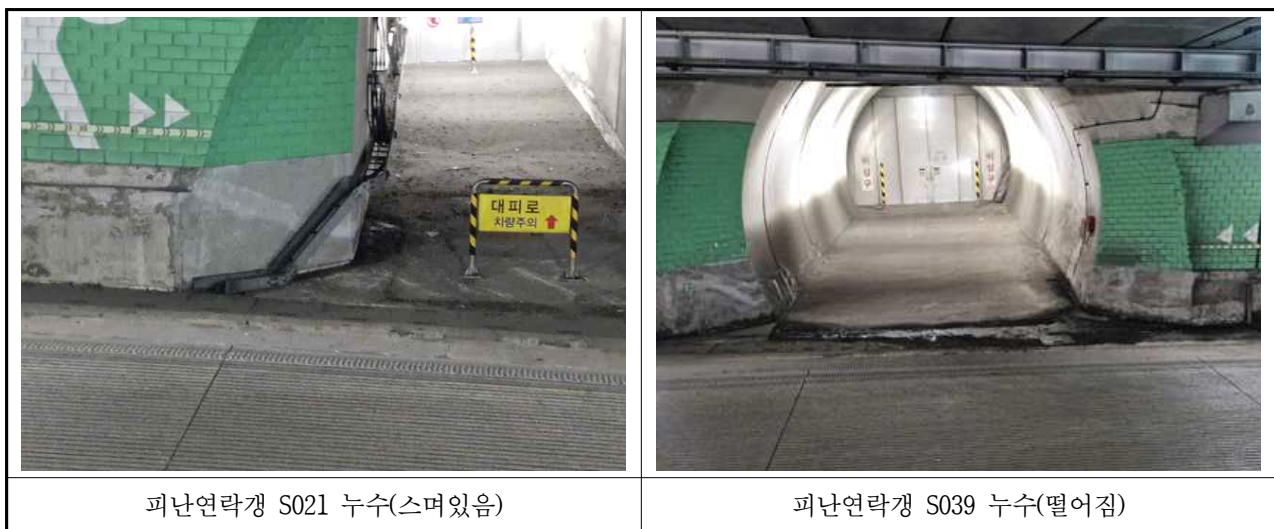
【사진 3.3.38】 피난연락갱 손상현황

- ① 피난연락갱에 대한 외관조사 결과 누수(떨어짐, 스며있음), 체수 등이 조사되었다.
- ② 누수(떨어짐, 스며있음), 체수의 경우 우천시 우수유입 등에 의한 손상으로 판단되며, 누수는 철근콘크리트에 영향을 미치므로 지수보수를 실시하는 것이 바람직하고, 체수는 주의관찰이 요구된다.

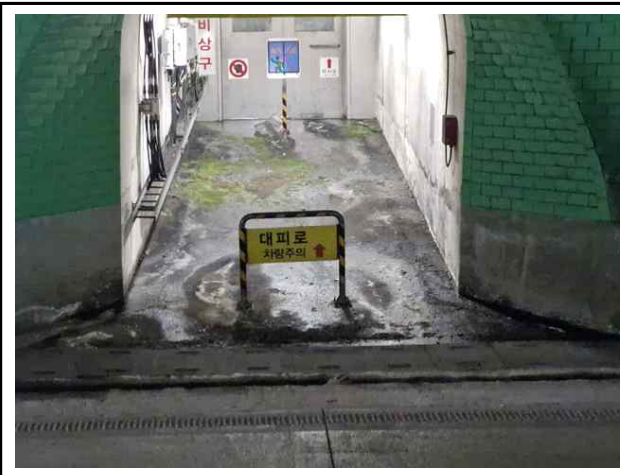
| <p>피난연락갱 S057 누수(떨어짐)</p> | <p>피난연락갱 S084 누수(스며있음)</p> |

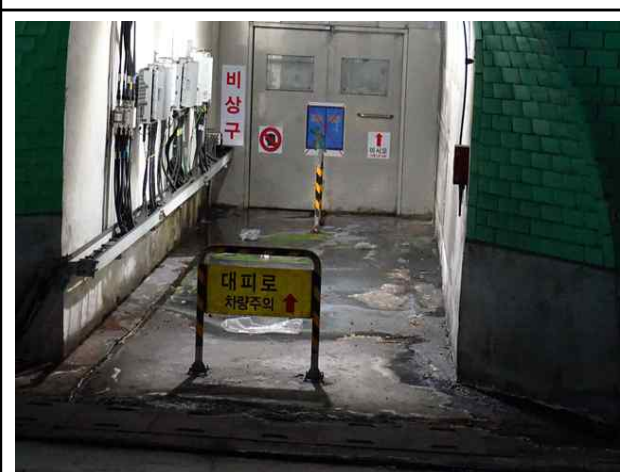
| <p>피난연락갱 S122 체수</p> | <p>피난연락갱 S144 누수(떨어짐)</p> |

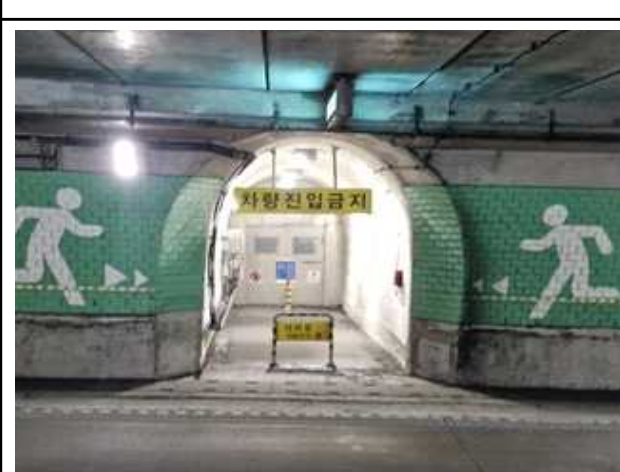
| <p>피난연락갱 S208 누수(스며있음)</p> | <p>피난연락갱 S696 체수</p> |
