신 월 여 의 지 하 도 로  
안 전 점 검 ( 정 기 , 정 밀 ) 용 역  
(정밀안전점검)

[신월여의지하도로(여의도방향)]

2026. 04

점검기관 : (주)명성엔지니어링

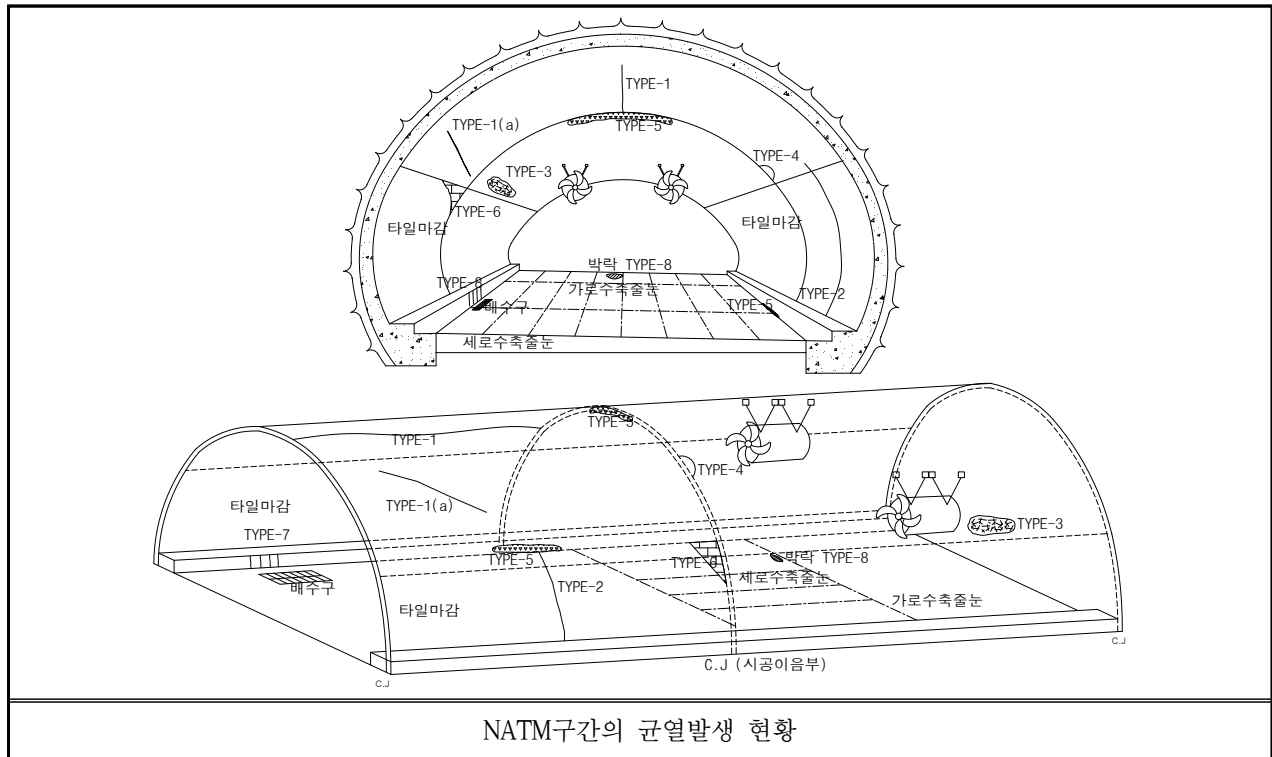
【표 3.1.7】 NATM구간 주요 손상현황

| 구분 | 손상내용 | 발생원인 |
|---|---|---|
| Type-1 | <ul style="list-style-type: none"> <li>- 종방향균열</li> <li>■ 구조적 균열인 경우</li> <li>■ 비구조적 균열인 경우</li> </ul> | <ul style="list-style-type: none"> <li>■ 이완토압, 지압작용, 지보공 편중침하</li> <li>■ 건조수축, 횡방향 온도변화</li> </ul> |
| Type-8 | <ul style="list-style-type: none"> <li>■ 가로 및 세로수축줄눈부의 줄눈부 박락 및 노면 재료분리</li> </ul> | <ul style="list-style-type: none"> <li>■ 시공미흡, 건조수축</li> </ul> |

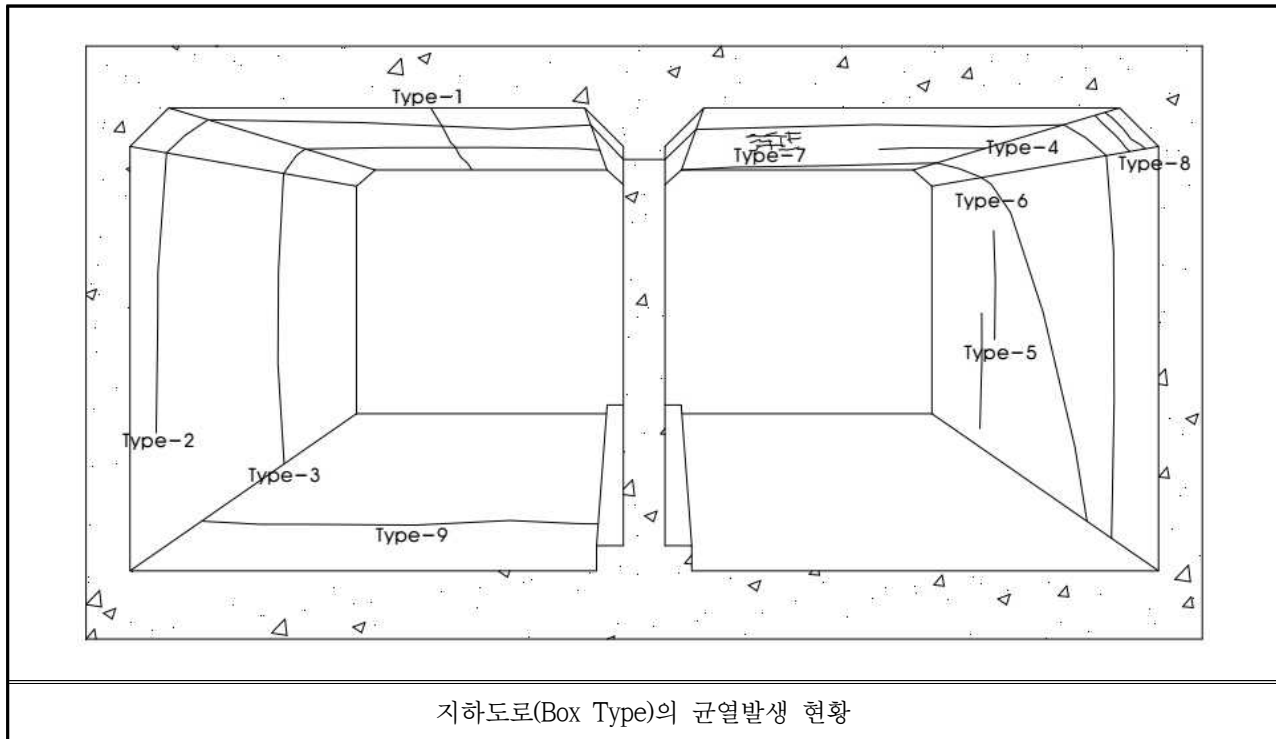
【표 3.1.8】 BOX구간 주요 손상현황(균열)

| 구 분 | 손상내용 | 발생원인 |
|---|---|---|
| Type-1 | 종방향균열<br>(슬래브 중앙부 및 헌치부 발생) | • 거푸집 조기 탈형, 초과 가설하중 재하, 인장철근의 절단(절곡)위치 불량, 내하력 저하, 설계하중 이상의 초과하중 재하 |
| Type-9 | 바닥 횡방향 균열 | • 건조수축 |

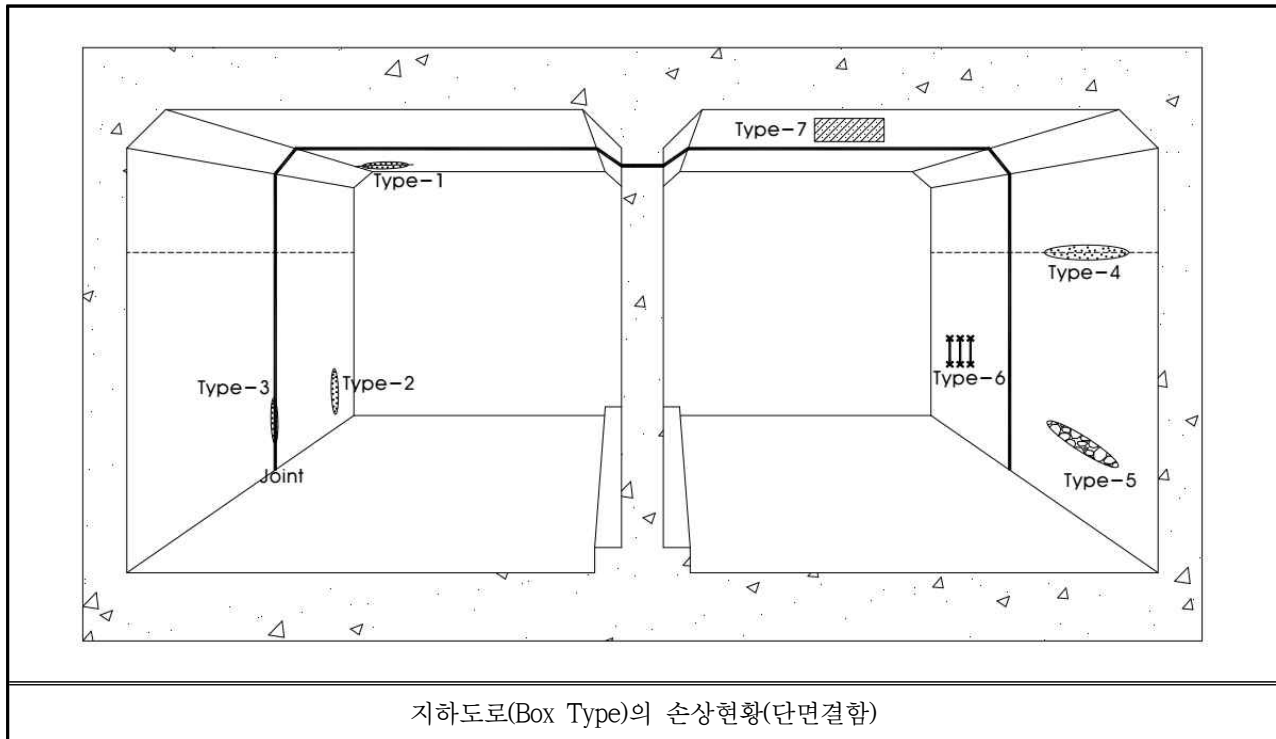
【표 3.1.8】 BOX구간 주요 손상현황(단면결합)

| 구 분 | 손상내용 | 발생원인 |
|---|---|---|
| Type-1 | 균열부 누수 및 백태 | • 관통균열로 인한 지하수 유입 |

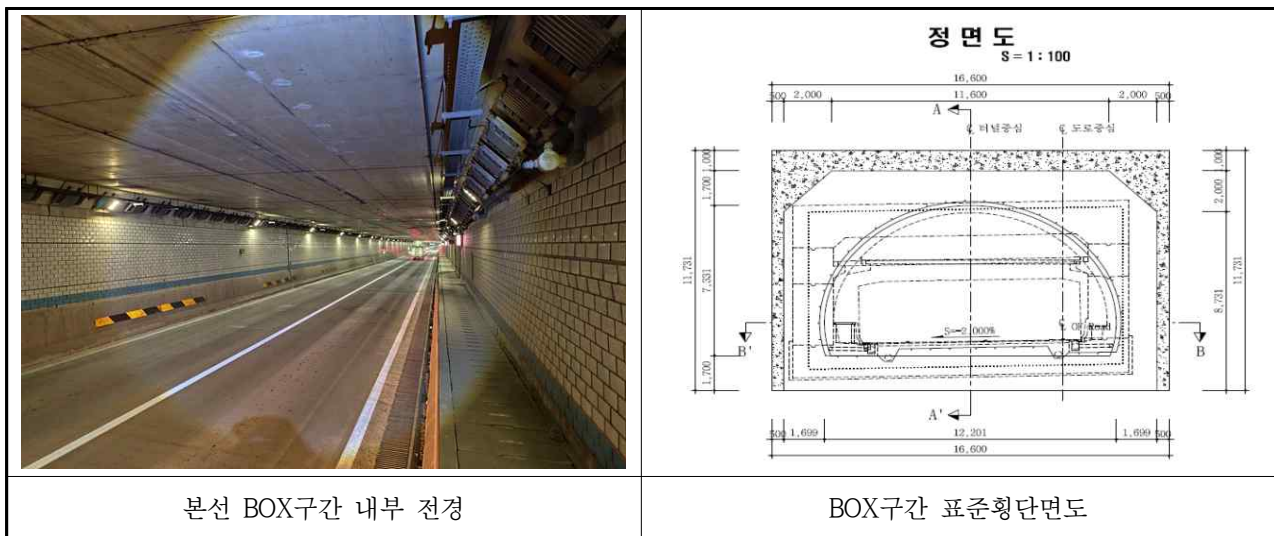
【사진 3.3.1】 BOX구간 슬래브 전경

- ① BOX구간 슬래브에 대한 외관조사 결과 균열(0.3mm미만), 백태, 보수부 백태, 누수(떨어짐, 스며있음) 등이 조사되었다.
- ② 균열(0.3mm미만)의 경우 건조수축, 온도변화, 거푸짐 조기탈형 등의 원인에 의해 발생한 손상으로 판단되며, 미세한 균열로서 부재에 미치는 영향은 적으나, 표면처리 보수를 실시하는 것이 유리할 것으로 판단된다.

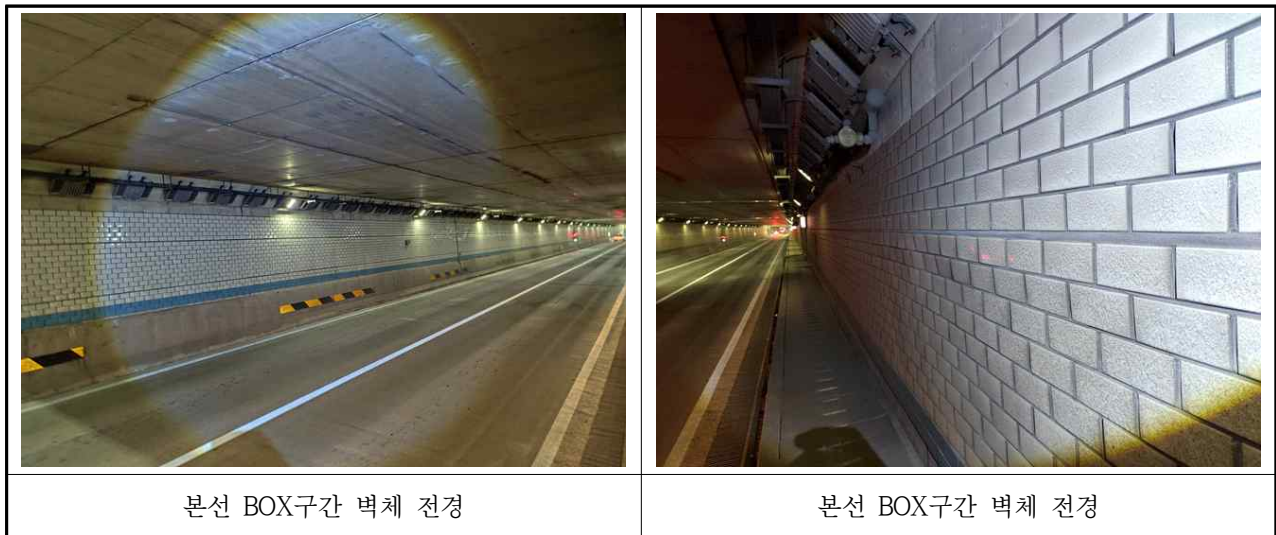
【사진 3.3.3】 BOX구간 벽체 전경

- ① BOX구간 벽체에 대한 외관조사 결과 균열(0.3mm미만), 박리, 파손, 누수(스며있음), 타일탈락이 조사되었다.
- ② 균열(0.3mm미만)의 경우 건조수축, 온도변화, 거푸집 조기탈형 등의 원인에 의해 발생한 손상으로 판단되며, 미세한 균열로서 부재에 미치는 영향은 적으나, 표면처리 보수를 실시하는 것이 유리할 것으로 판단된다.
- ③ 박리, 파손의 경우 시공미흡, 외부충격 등에 의해 발생한 손상으로 내구성 확보차원에서 단면보수가 요구된다.
- ④ 누수(스며있음)의 경우 우천시 우수유입 등에 의한 손상으로 대체로 시공이음부에서 확인되었으며, 공용기간 경과시 철근콘크리트에 영향을 미치므로 지수보수를 실시하는 것이 바람직하다.
- ⑤ 타일탈락은 시공미흡에 따른 부착강도 저하 등에 의한 손상으로 판단되며, 주행차량의 시야 및 미관 확보 등을 위해 타일 재시공을 실시하는 것이 요구된다.

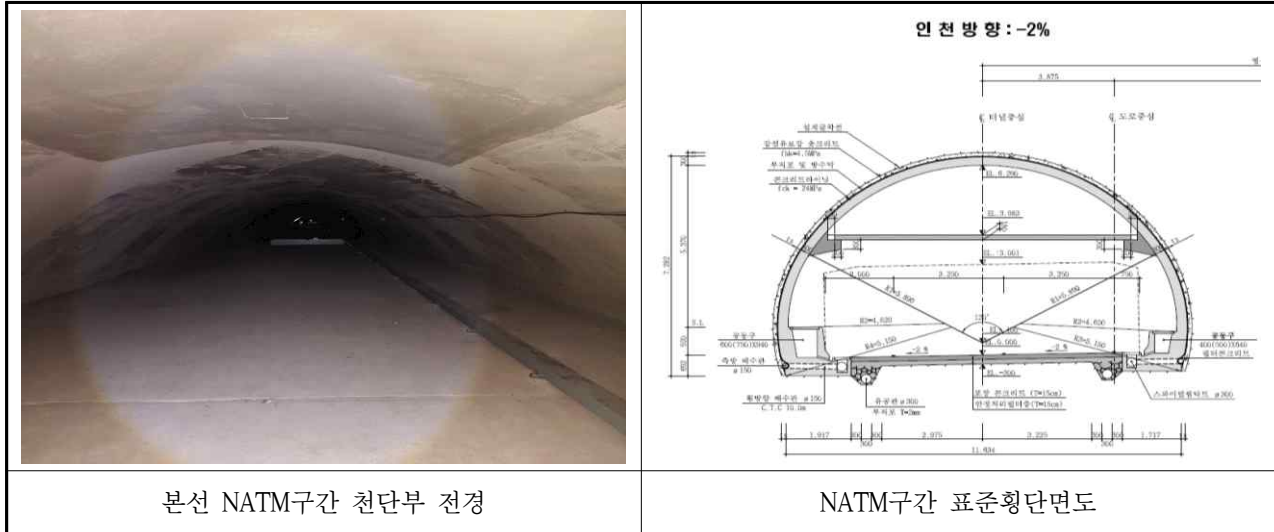
【사진 3.3.5】 NATM구간 천단부 전경

- ① NATM구간 천단부 외관조사 결과 균열 및 재균열(0.3mm미만, 이상), 망상균열, 백태, 보수부 백태, 박락, 박리, 층분리, 파손, 단면불량, 보수부 박리/층분리, 재료분리, 누수(스며있음), 피복부족, 거푸집 미제거 등이 조사되었다.
- ② 균열 및 재균열(0.3mm미만, 이상), 망상균열의 경우 건조수축, 온도변화, 거푸집 조기탈형, 보수미흡 등의 원인에 의해 발생한 손상으로 판단되며, 내구성 확보 차원에서 균열에 대한 표면처리, 주입보수를 실시하는 유지관리가 요구된다.
- ③ 백태, 보수부 백태는 우수유입, 수분침투, 보수미흡 등에 의해 발생한 것으로 판단되며, 내구성 확보 및 손상의 진전 방지를 위해 표면처리를 실시하는 것이 바람직하다.
- ④ 콘크리트 박락, 박리, 층분리, 파손, 단면불량, 보수부 박리/층분리, 재료분리 등의 손상은 시공당시 외부충격, 시공미흡, 품질관리 미흡, 보수미흡 등에 의한 국부적인 손상으로 판단되며, 그 정도가 심하지 않아 콘크리트에 미치는 영향은 적으나, 균열 보수시 동시에 일괄 단면보수하는 유지관리가 요망된다.
- ⑤ 누수(스며있음)의 경우 우천시 우수유입 등에 의한 손상으로 대체로 시공이음부에서 확인되었으며, 내구성 확보 및 손상의 진전 방지를 위해 보수보수를 실시하는 것이 바람직하다.
- ⑥ 콘크리트 피복부족은 시공미흡에 의한 손상으로, 현재 철근이 일부 외기와 접촉하는 상태로 부식 발생 가능성이 있으므로, 단면보수(방청)가 필요한 상태이다.
- ⑦ 거푸집 미제거는 시공미흡에 의한 것으로 제거를 통한 정비가 요구된다.

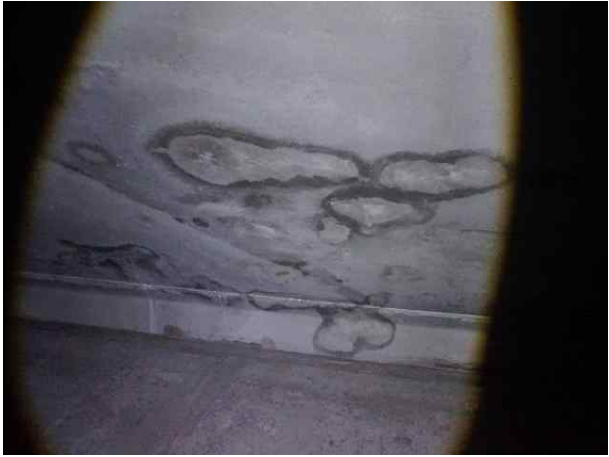
| 본선 NATM구간 천단부 S144 누수(스며있음) | 본선 NATM구간 천단부 S145 백태 |

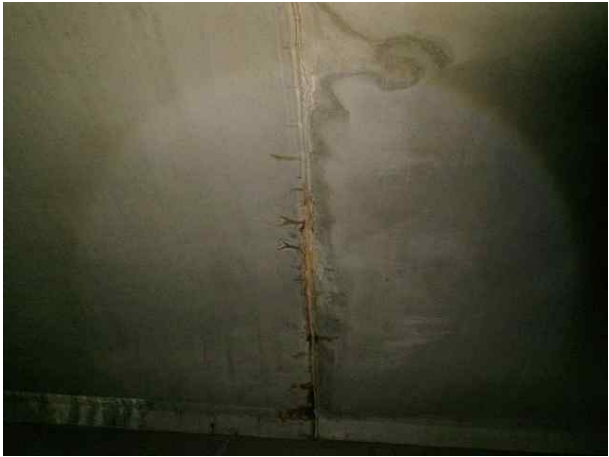
| 본선 NATM구간 천단부 S170 보수부 백태 | 본선 NATM구간 천단부 S171 누수(스며있음) |

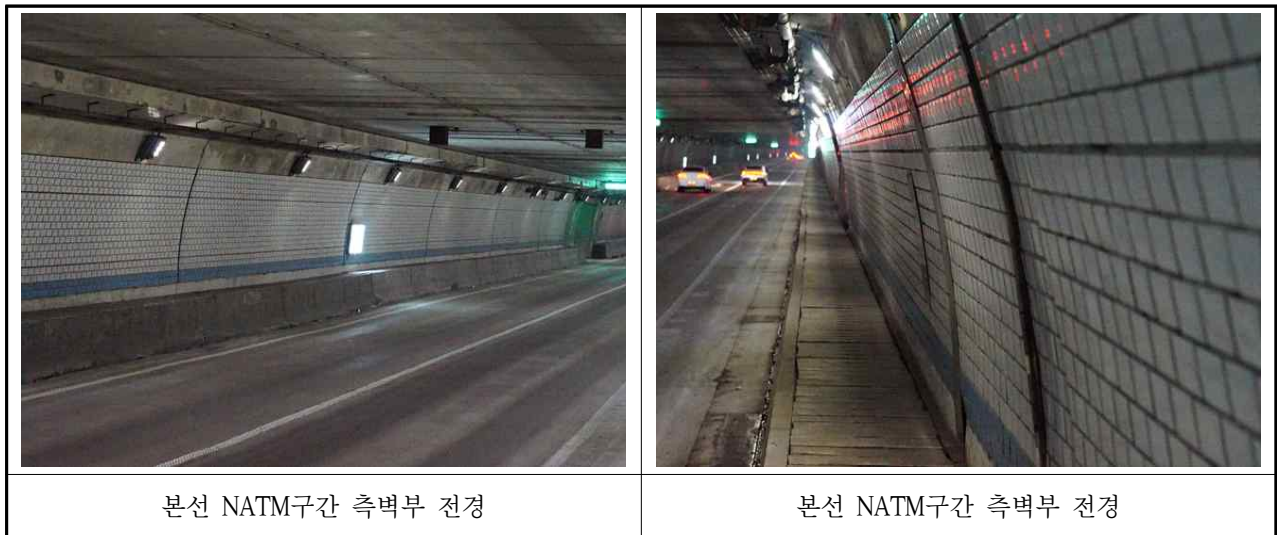
【사진 3.3.7】 NATM구간 측벽부 전경

- ① NATM구간 측벽부에 대한 외관조사 결과 균열 및 재균열(0.3mm미만), 망상균열, 백태, 균열부백태, 박락, 층분리, 파손, 보수부 층분리, 박락 및 철근노출, 피복부족 및 누수, 누수(떨어짐, 스며있음), 타일탈락, 타일파손, 브라켓 변형 등이 조사되었으며, 일부 구간 누수, 백태 등에 대하여 하자보수를 실시하였다.
- ② 균열 및 재균열(0.3mm미만), 망상균열의 경우 건조수축, 온도변화, 거푸집 조기탈형, 시공시 외부충격, 품질관리 미흡, 보수미흡 등의 원인에 의해 발생한 손상으로 판단되며, 내구성 확보 차원에서 균열에 대한 표면처리를 실시하는 유지관리가 요구된다.
- ③ 백태, 균열부백태는 미세균열부 우수유입, 수분침투 등에 의해 발생한 것으로 표면처리를 통한 유지관리가 요구된다.
- ④ 콘크리트 박락, 층분리, 파손, 보수부 층분리의 경우 시공이음부(조인트부)가 맞닿음, 거푸집탈거시 충격 등의 원인에 의해 발생한 손상으로 판단되며, 일부 손상의 경우 탈락시 차량의 안전사고를 유발할 우려가 있으므로 깨어내기 후 단면보수를 실시하는 것이 요구된다.
- ⑤ 콘크리트 박락 및 철근노출, 피복부족은 시공시 외부충격, 시공미흡 등에 의한 손상으로, 현재 철근이 일부 외기와 접촉하는 상태로 부식 발생 가능성이 있으므로, 단면보수(방청)가 필요한 상태이다.
- ⑥ 누수(떨어짐, 스며있음)의 경우 우천시 우수유입 등에 의한 손상으로 대체로 시공이음부에서 확인되었으며, 내구성 확보 및 손상의 진전 방지를 위해 지수보수를 실시하는 것이 바람직하다.
- ⑦ 타일탈락, 타일파손은 시공미흡에 따른 부착강도 저하, 차량충격 등에 의한 손상으로 판단되며, 주행차량의 시야 및 미관 확보 등을 위해 타일 재시공을 실시하는 것이 요구된다.

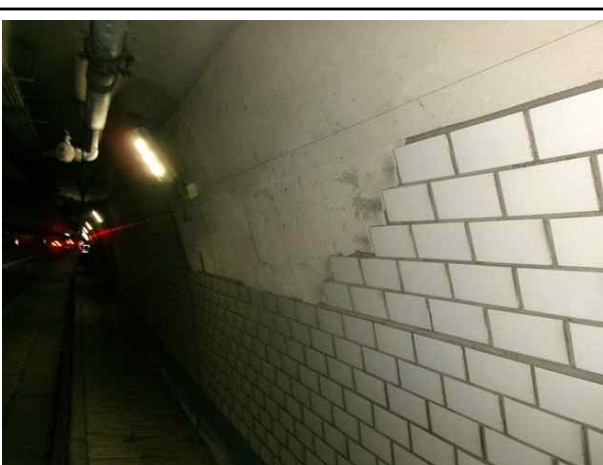
| <p>본선 NATM구간 측벽부 S676 타일탈락</p> | <p>본선 NATM구간 측벽부 누수,백태 보수 양호</p> |

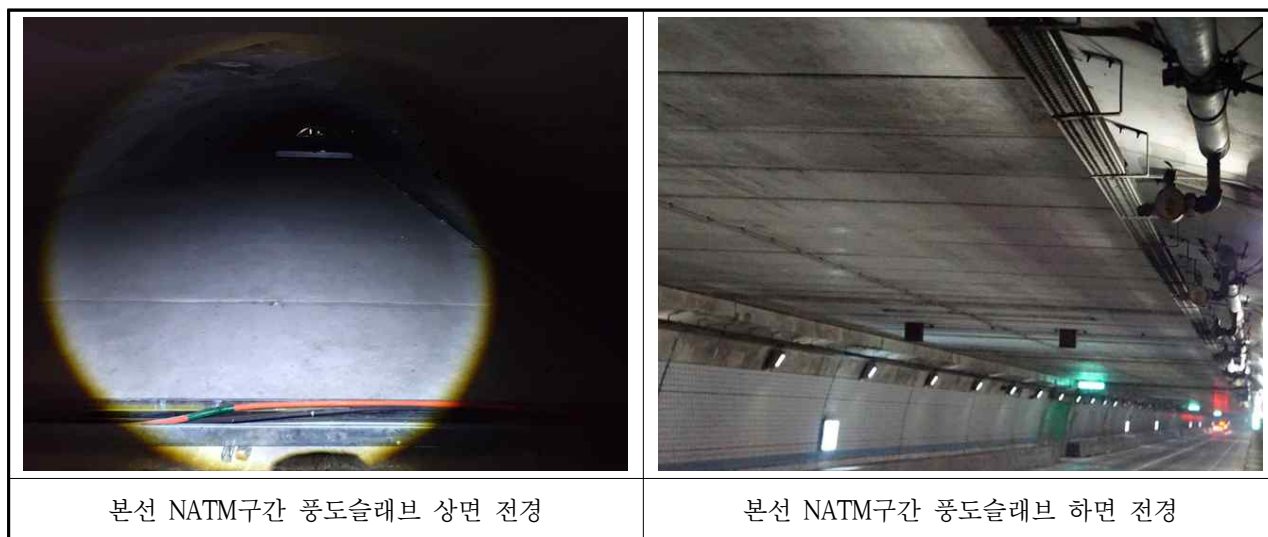
【사진 3.3.10】 NATM구간 풍도슬래브 손상현황

- ① 풍도슬래브 외관조사 결과 전반적으로 양호한 상태로 조사되었으나 풍도슬래브 격벽 파손, 점검문 파손이 각 1개소씩 조사되었다.
- ② 풍도슬래브 격벽 파손의 경우 시공시 외부충격에 의해 발생한 손상으로 판단되며, 내구성 확보 차원에서 단면보수를 실시하는 것이 요구된다.
- ③ 풍도슬래브 점검문 파손의 경우 유지관리에 따른 이용에 의해 발생한 손상으로 판단되며, 원활한 출입을 위해 정비를 실시하는 것이 요구된다.

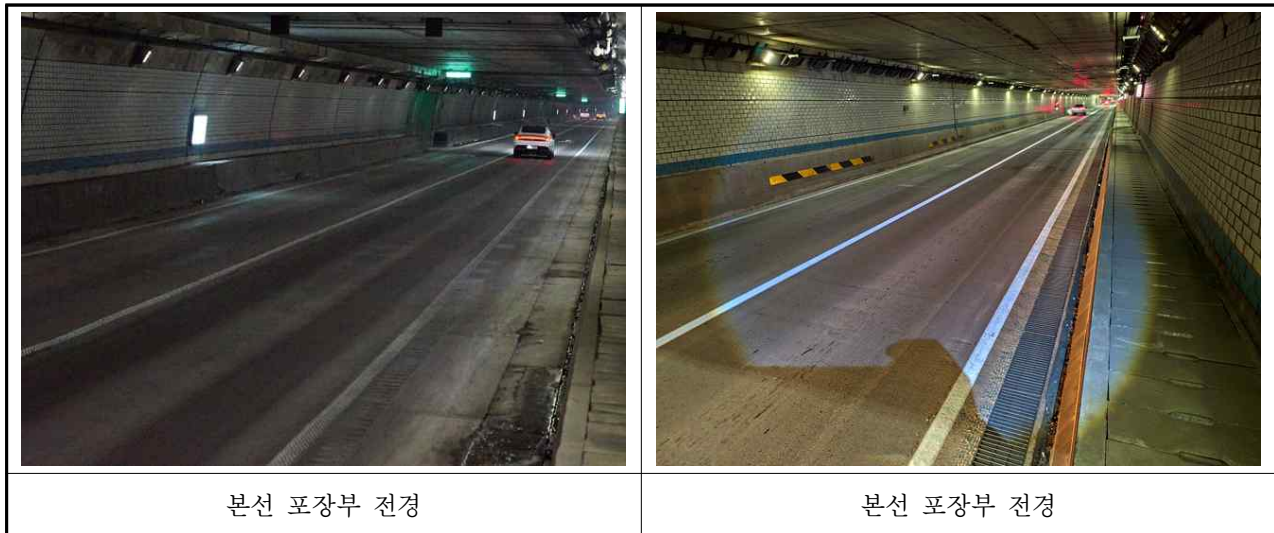
【사진 3.3.11】 포장부 전경

- ① 본선 포장부에 대한 외관조사 결과 포장 균열, 망상균열, 긁힘, 파손, 보수부 파손, 들뜸, 표면불량, 간격재 탈락, 로드셀 파손 등이 조사되었다.
- ② 포장 균열, 망상균열의 경우 건조수축, 온도변화, 지속적인 차량운하중 등의 원인에 의한 비구조적인 손상으로 판단되며, 즉각적인 보수보다는 주기적으로 점검을 실시하는 유지관리가 요망된다.
- ③ 콘크리트 긁힘, 파손, 보수부 파손의 경우 중·횡방향 조인트부에 발생한 손상으로 차량운하중에 의한 충격, 보수미흡 등의 원인에 의한 것으로 판단되며, 주행차량의 안전성 확보를 위해 단면보수를 통한 유지관리가 요구된다.
- ④ 포장 들뜸부의 경우 차량 주행시 소음 및 진동이 발생하는 구간으로 시공미흡, 차량 운하중 등에 의해 발생한 것으로 판단되며, 손상의 진전여부에 대하여 지속적인 주의관찰을 실시하는 것이 필요하다.
- ⑤ 표면불량, 간격재 탈락의 경우 공용기간 경과, 차량운하중 등에 의해 발생한 것으로 판단되며, 손상의 정도가 경미한 바 즉각적인 보수보다는 진전여부에 대한 주의관찰이 요구된다.
- ⑥ BOX구간에서 조사된 로드셀 파손의 경우 지속적인 차량운하중 등에 의해 발생한 것으로 판단되며, 주변 포장 파손 보수시 로드셀 재시공을 실시하는 것이 요구된다.

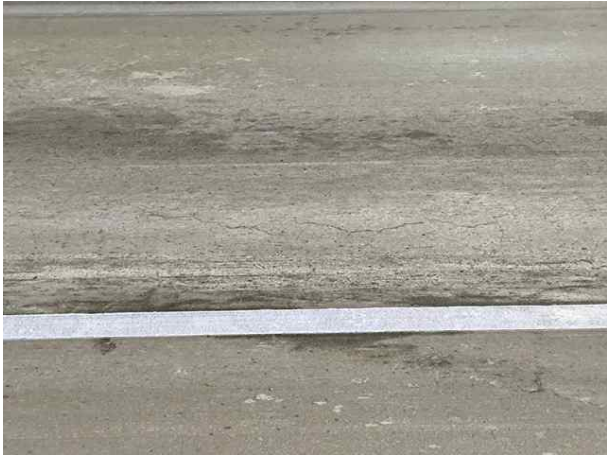
| 본선 포장부 S714 균열 | 본선 포장부 S718 망상균열 |

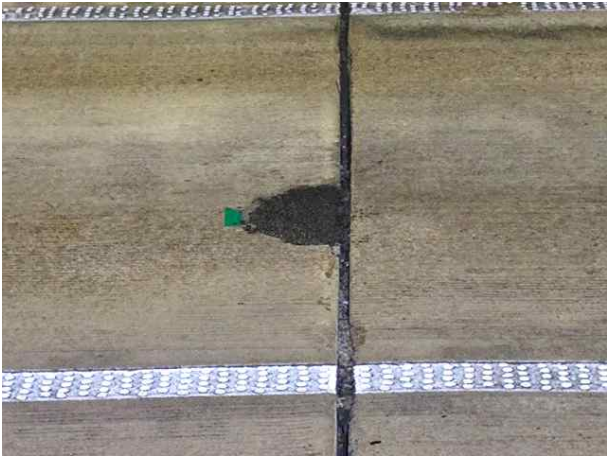
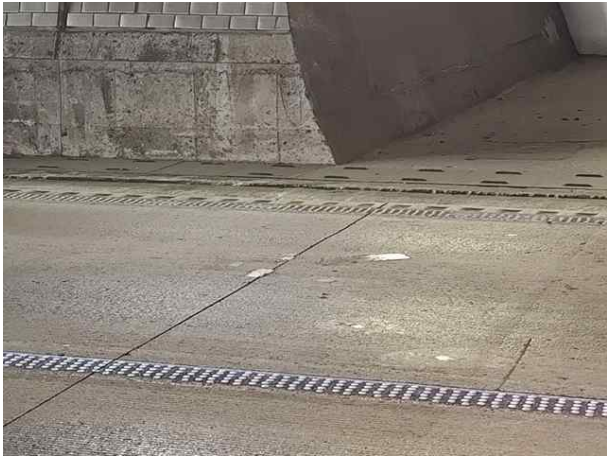
| 본선 포장부 파손보수 양호 | 본선 포장부 파손보수 양호 |

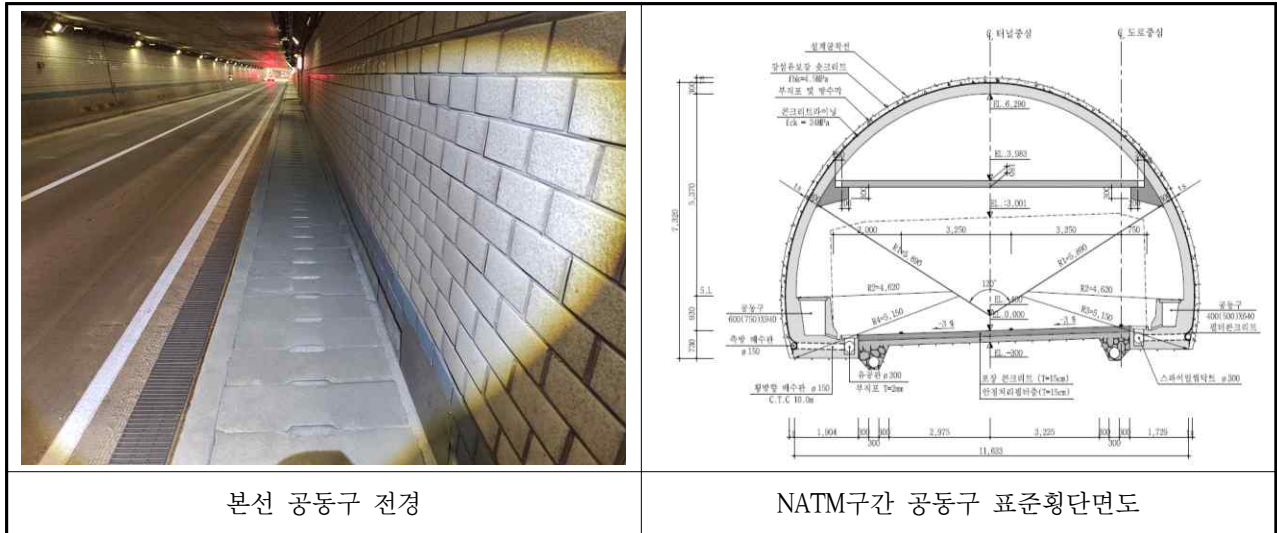
【사진 3.3.13】 공동구 전경

- ① 본선 공동구에 대한 외관조사 결과 균열 및 재균열(0.3mm미만, 이상), 백태, 긁힘, 파손, 층분리, 표면오염, 덮개탈락, 덮개파손이 조사되었다.
- ② 균열 및 재균열(0.3mm미만, 이상)의 경우 건조수축, 온도변화, 거푸집 조기탈형 등의 원인에 의해 발생한 손상으로 판단되며, 내구성 확보 차원에서 표면처리, 주입보수 등의 보수를 실시하는 것이 요구된다.
- ③ 백태의 경우 우수유입, 수분침투 등에 의해 발생한 손상으로 판단되며, 내구성 확보 및 손상의 진전 방지를 위해 표면처리를 실시하는 것이 요구된다.
- ④ 콘크리트 긁힘, 파손, 층분리의 경우 차량충돌, 시공미흡 등에 의한 것으로 즉각적인 보수보다는 진전여부에 대한 지속적인 주의관찰을 실시하는 것이 요구된다. S378 파손의 경우 유지관리의 안전 및 편의성을 위해 단면보수(재설치)를 통한 보수가 요구된다.
- ⑤ 표면오염의 경우 주행차량, 배수불량 등에 의해 발생한 손상으로 판단되며, 즉각적인 보수보다는 주의관찰을 통한 유지관리가 요구된다.
- ⑥ 덮개탈락, 덮개파손의 경우 품질불량, 시공미흡 등에 의해 발생한 손상으로 판단되며, 점검자의 안전을 위해 덮개 재시공을 실시하는 것이 요구된다.

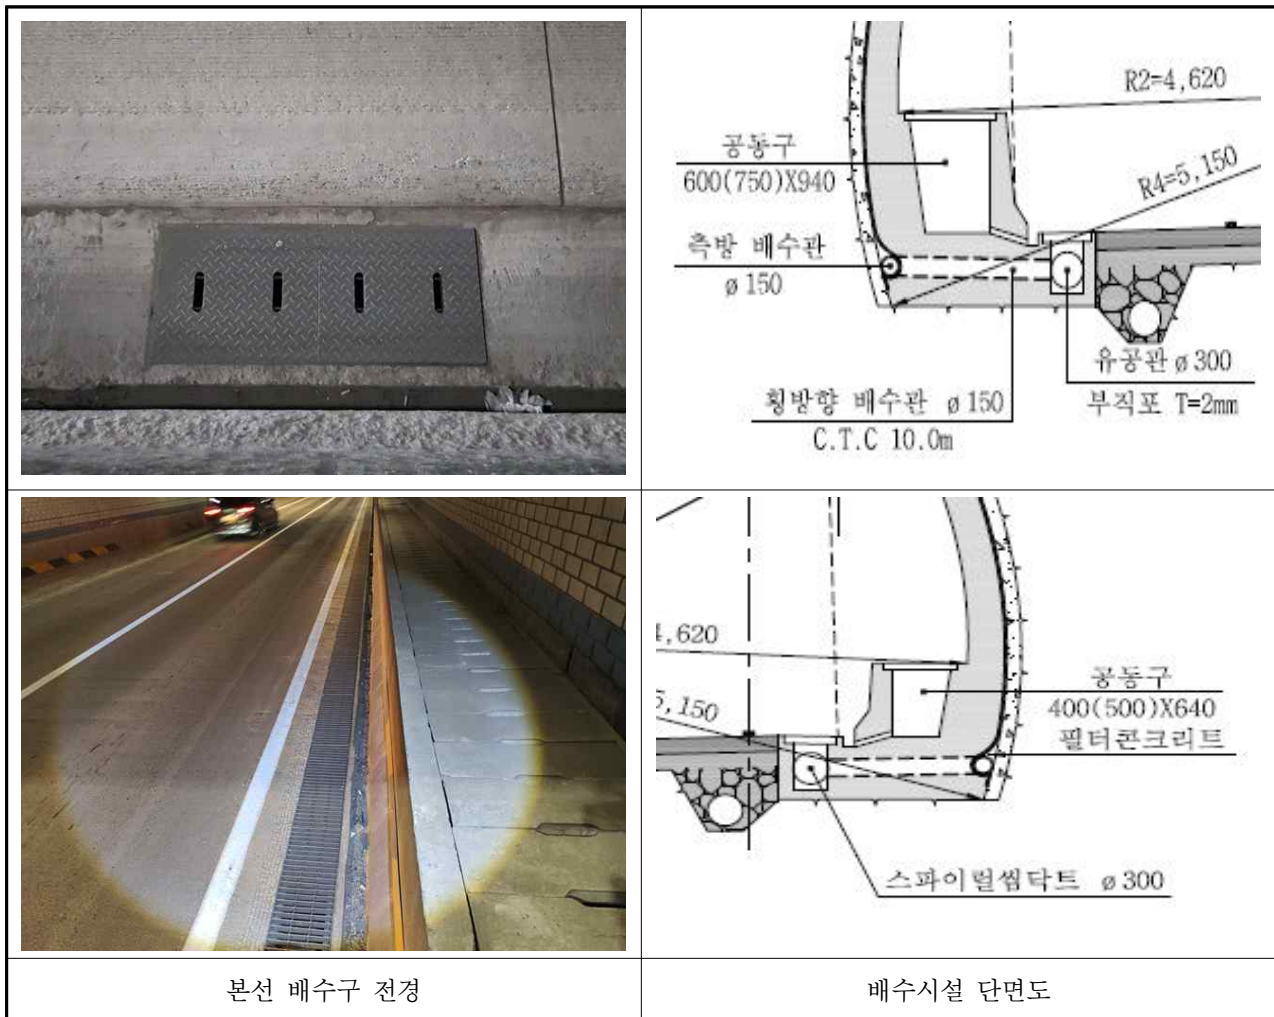
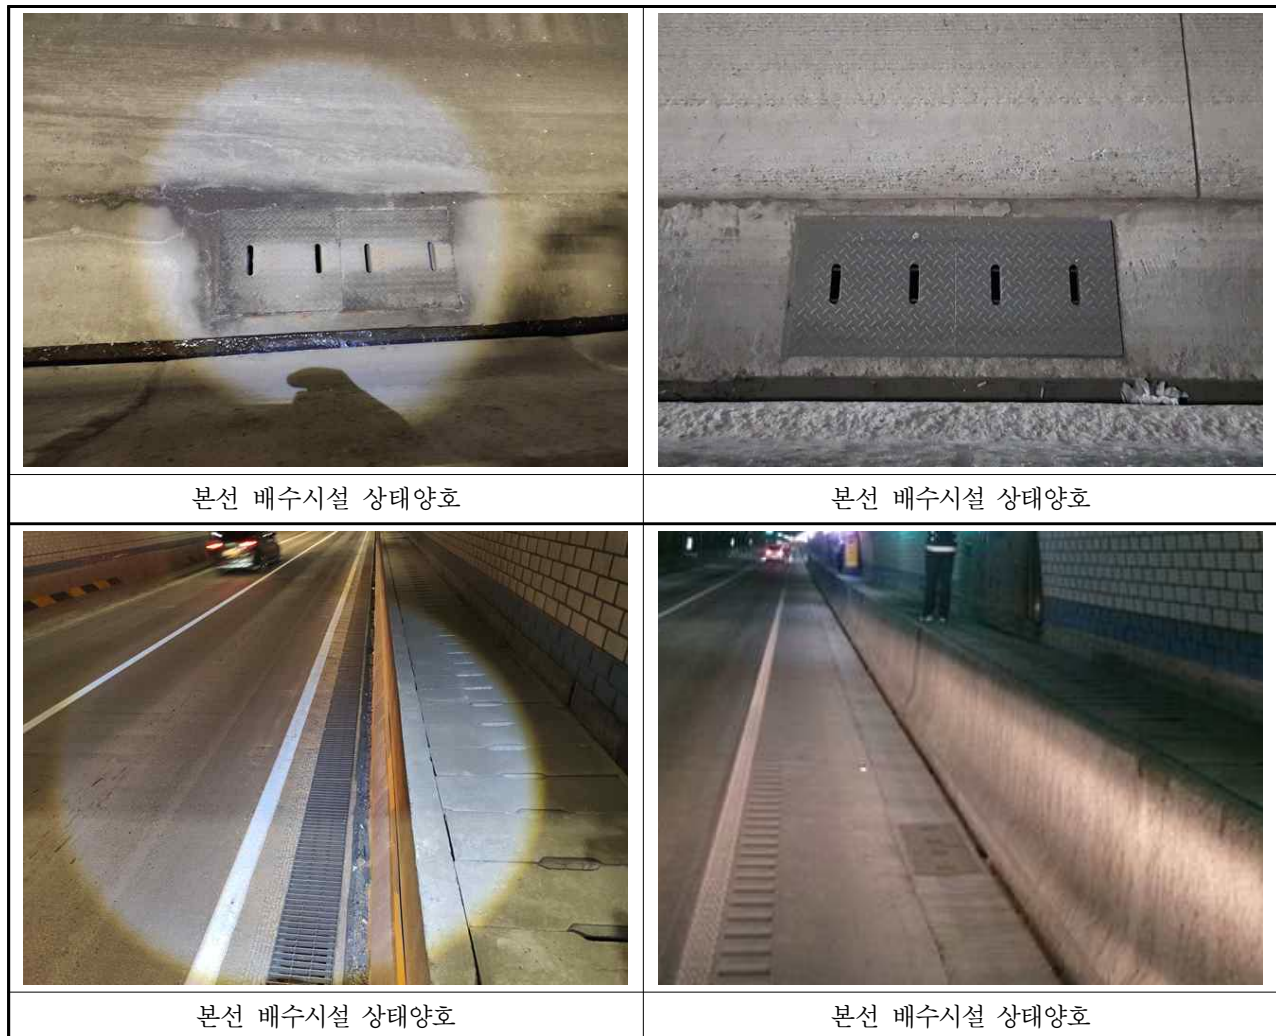
【사진 3.3.16】 배수시설 손상현황

- ① 금회 점검결과, 유지관리상에 영향을 미치는 손상은 발생하지 않은 것으로 확인되었으며, 주요 점검결과는 다음과 같다.
- ② 배수시설은 손상이 없는 전반적으로 양호한 상태로, 배수기능에 문제는 없는 것으로 조사되었다.

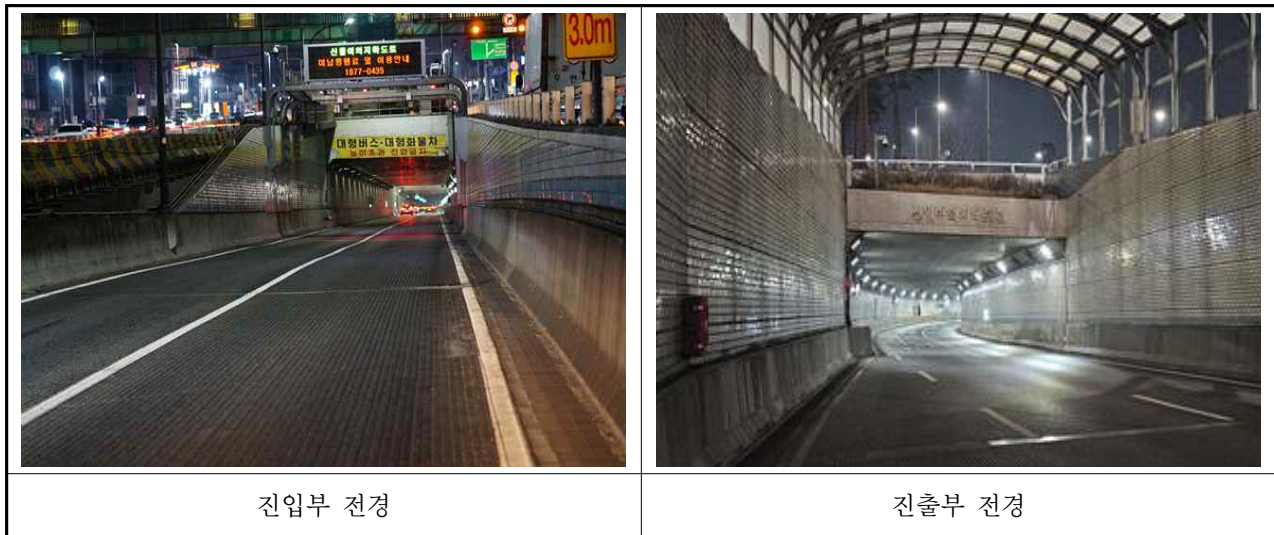
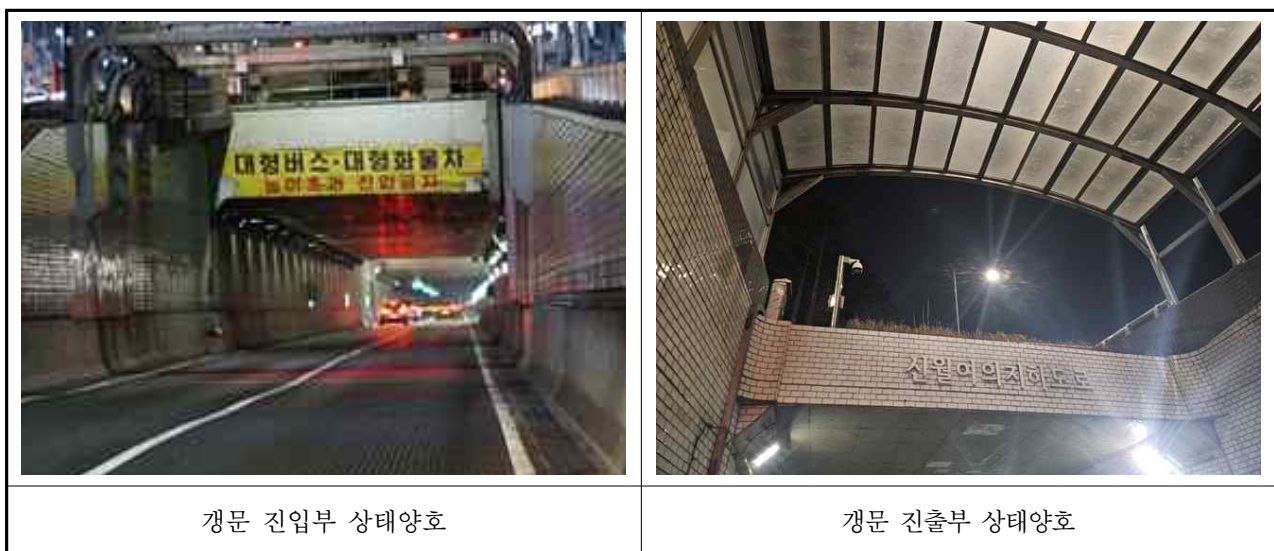
【사진 3.3.18】갯문 손상현황

- ① 금회 점검결과, 유지관리상에 영향을 미치는 손상은 발생하지 않은 것으로 확인되었으며, 진입·진출부 갯문은 전반적으로 양호한 상태인 것으로 조사되었다.

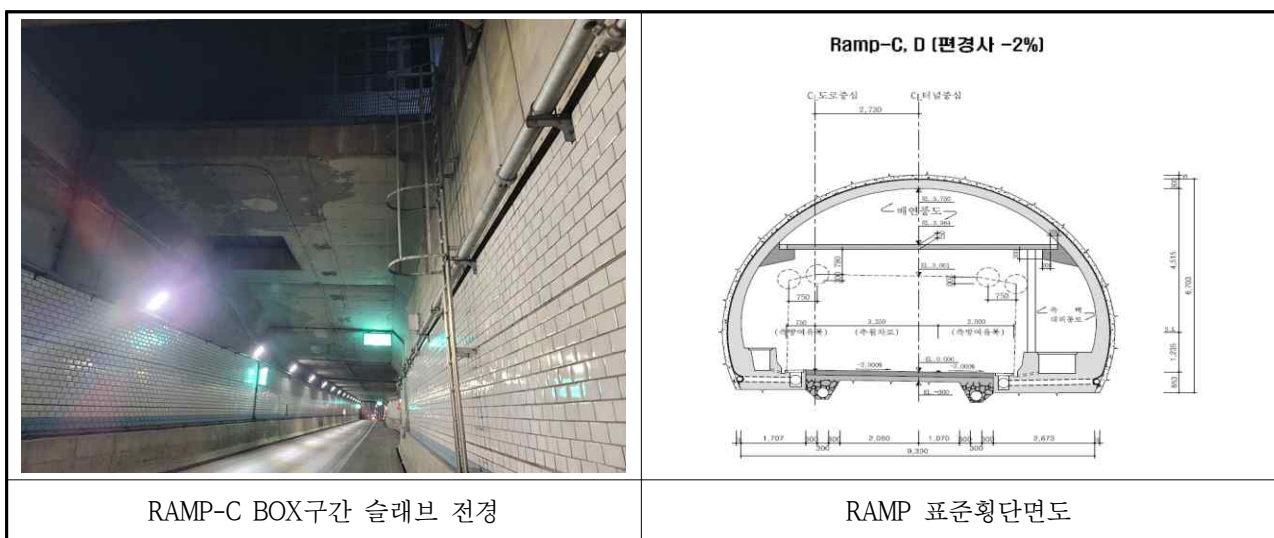
【사진 3.3.19】 BOX구간 슬래브 전경

- ① BOX구간 슬래브에 대한 외관조사 결과 균열(0.3mm이상), 박락, 백태, 누수(스며있음) 등이 조사되었다.
- ② 균열(0.3mm이상)의 경우 건조수축, 온도변화, 거푸집 조기탈형 등의 원인에 의해 발생한 손상으로 판단되며, 내구성 확보 차원에서 균열에 대한 주입보수를 실시하는 유지관리가 요구된다.
- ③ 박락의 경우 시공당시 외부충격, 시공미흡 등에 의한 손상으로 판단되며, 내구성 및 주행차량의 안전성 확보 차원에서 단면보수를 실시하는 것이 요구된다.
- ④ 백태의 경우 우수유입, 수분침투 등에 의한 손상으로 손상의 정도는 미미하나 손상 진전 방지를 위해 표면처리 등의 보수가 요구된다.
- ⑤ 누수(스며있음)의 경우 우천시 우수유입 등에 의한 손상으로 시공이음부에서 확인되었으며, 누수는 철근콘크리트에 영향을 미치므로 지수보수를 실시하는 것이 바람직하다.

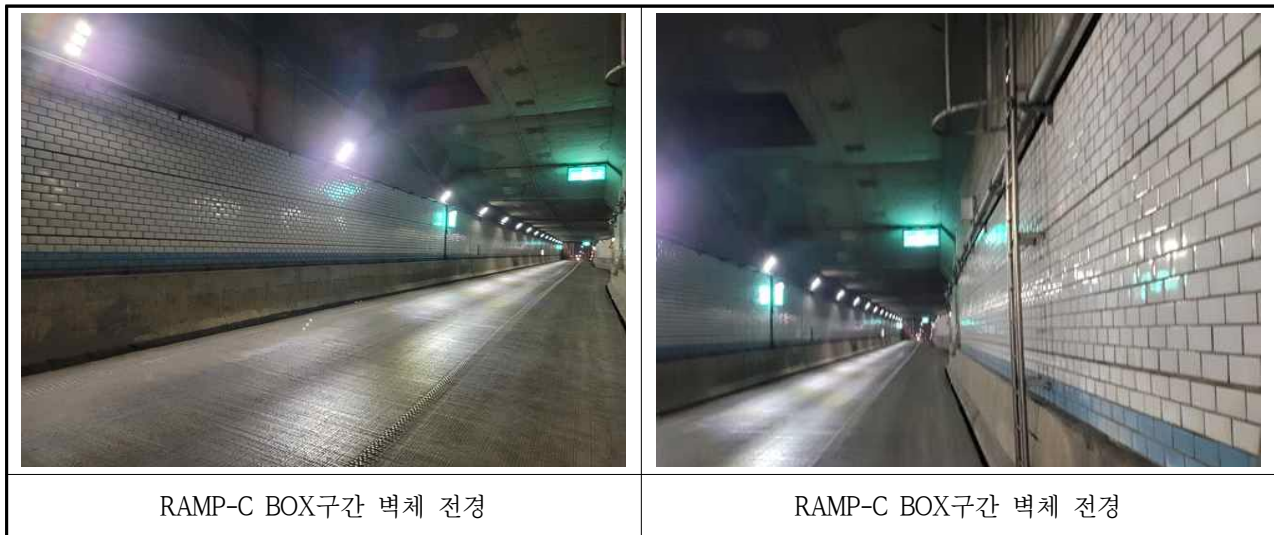
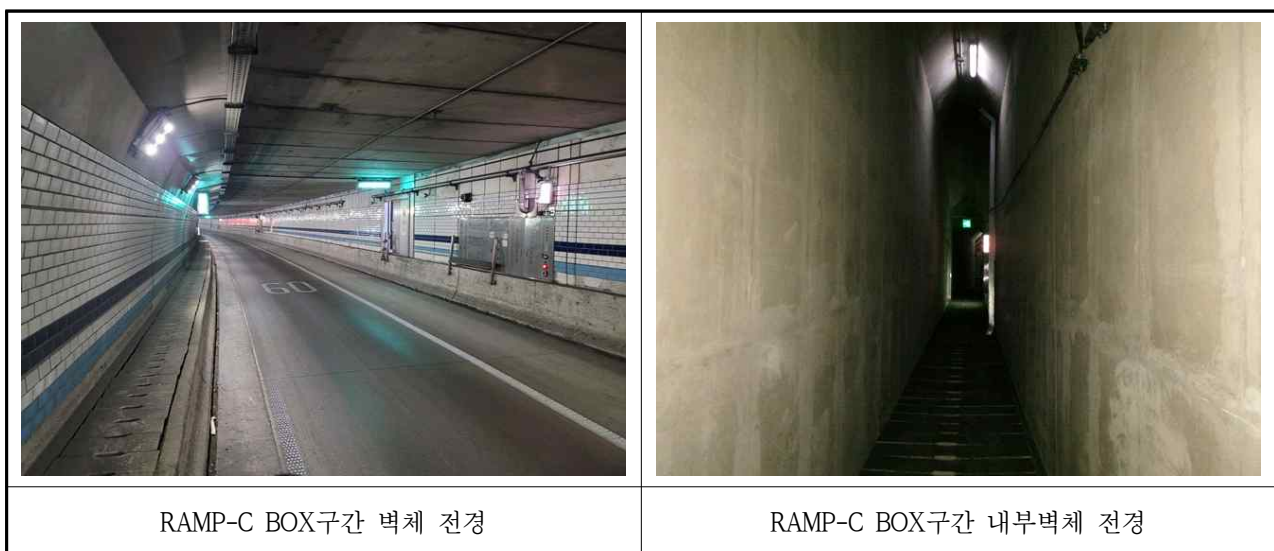
【사진 3.3.22】 BOX구간 벽체 손상현황

- ① BOX구간 벽체에 대한 외관조사 결과 손상이 없는 양호한 상태로 확인되었으며, 추후 신규손상 발생 여부에 대한 지속적인 점검을 통한 주의관찰이 요구된다.

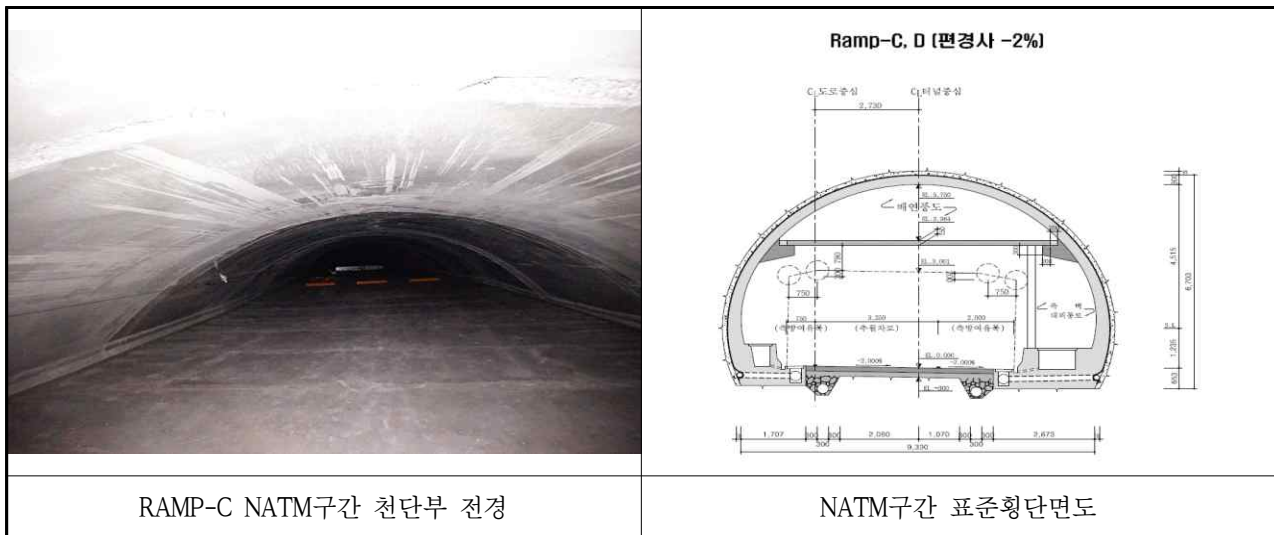
【사진 3.3.23】 NATM구간 천단부 전경

- ① NATM구간 천단부 외관조사 결과 균열 및 재균열(0.3mm이상), 망상균열, 층분리, 단면 불량, 누수(스며있음) 등이 조사되었으며, 일부구간 균열 등의 손상에 대한 하자보수를 실시하였다.
- ② 균열 및 재균열(0.3mm이상), 망상균열의 경우 건조수축, 온도변화, 거푸집 조기탈형, 보수미흡 등의 원인에 의해 발생한 손상으로 판단되며, 내구성 확보 차원에서 균열에 대한 표면처리, 주입보수를 실시하는 유지관리가 요구된다.
- ③ 콘크리트 층분리, 단면불량은 시공이음부(조인트부)가 맞닿음, 거푸집탈거시 충격, 시공시 외부충격, 품질관리 미흡 등에 의한 손상으로 판단되며, 그 정도가 심하지 않아 콘크리트에 미치는 영향은 적으나, 균열 보수시 동시에 일괄 단면보수하는 유지관리가 요망된다.
- ④ 누수(스며있음)의 경우 우천시 우수유입 등에 의한 손상으로 시공이음부에서 확인되었으며, 내구성 확보 및 손상의 진전 방지를 위해 지수보수를 실시하는 것이 바람직하다.

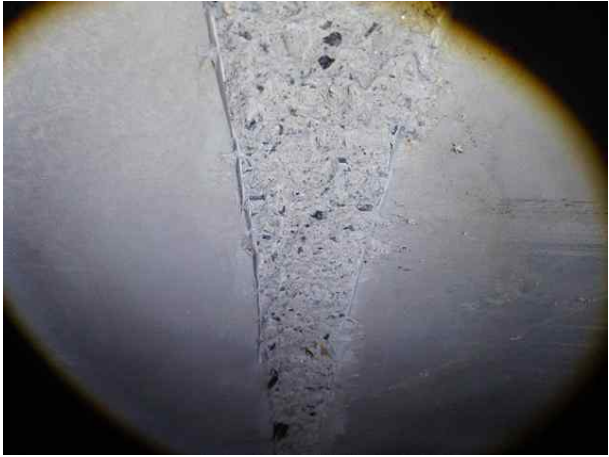
| RAMP-C NATM구간 천단부 S10 단면불량 | RAMP-C NATM구간 천단부 S14 단면불량 |

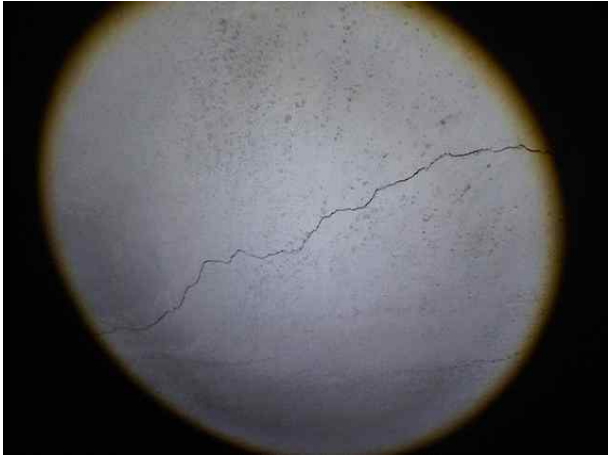
| RAMP-C NATM구간 천단부 S28 층분리 | RAMP-C NATM구간 천단부 S45 균열(Cw=0.5mm) |

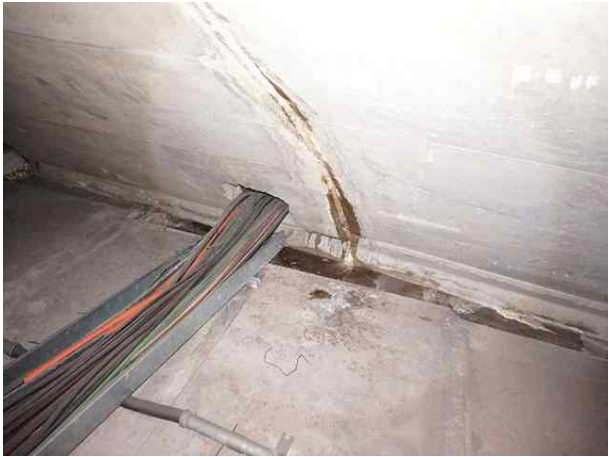
| RAMP-C NATM구간 천단부 S62 균열(Cw=0.5mm) | RAMP-C NATM구간 천단부 S69 누수(스며있음) |

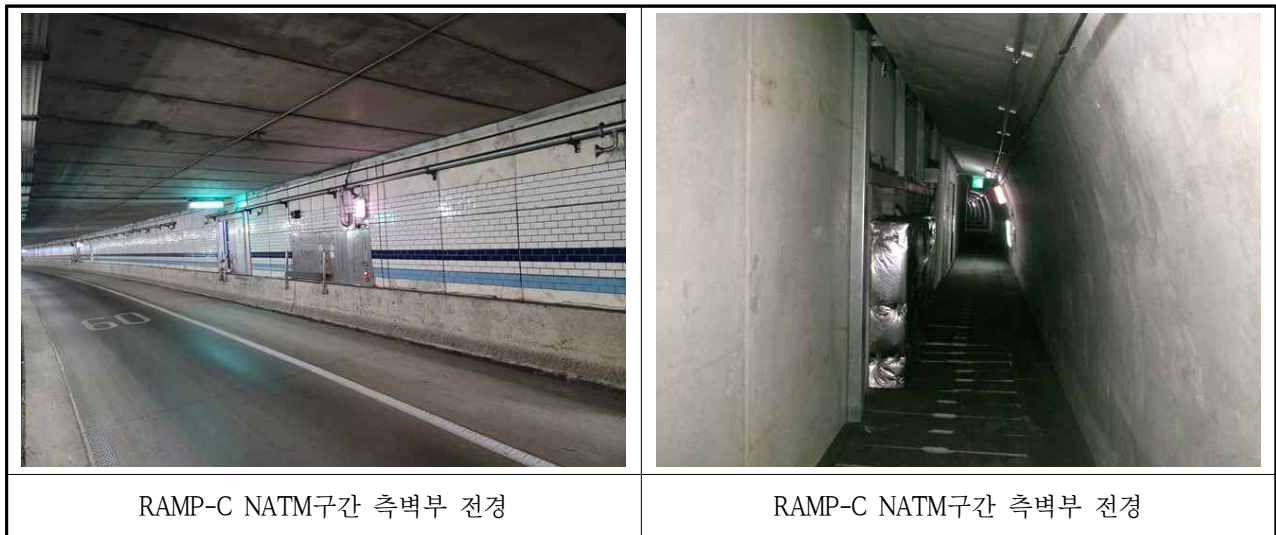
【사진 3.3.25】 NATM구간 측벽부 전경

- ① NATM구간 측벽부에 대한 외관조사 결과 균열(0.3mm이상), 망상균열, 박리, 박락, 층분리, 파손, 보수부 박락, 백태, 누수(떨어짐, 스며있음), 타일탈락 등이 조사되었으며, 일부 구간 백태, 균열부백태 등에 대하여 하자보수를 실시하였다.
- ② 균열(0.3mm이상), 망상균열의 경우 건조수축, 온도변화, 거푸집 조기탈형 등의 원인에 의한 손상으로 판단되며, 손상의 정도가 경미하나 내구성 확보차원에서 표면처리, 주입보수를 실시하는 것이 요구된다.
- ③ 콘크리트 박리, 박락, 층분리, 파손, 보수부 박락이 일부 확인되었고, 시공이음부(조인트부)가 맞닿음, 거푸집탈거시 충격, 시공시 외부충격, 품질관리 미흡, 보수미흡 등의 원인에 의해 발생한 손상으로 판단되며, 내구성 확보 차원에서 단면보수를 실시하는 것이 요구된다.
- ④ 백태는 우수유입, 수분침투 등에 의해 발생한 것으로 표면처리를 통한 유지관리가 요구된다.
- ⑤ 누수(떨어짐, 스며있음)의 경우 우천시 우수유입 등에 의한 손상으로 대체로 시공이음부에서 확인되었으며, 누수는 내구성 확보 및 손상의 진전 방지를 위해 지수보수를 실시하는 것이 요구된다.
- ⑥ 타일탈락은 시공미흡에 따른 부착강도 저하 등에 의한 손상으로 판단되며, 주행차량의 시야 및 미관, 안전 확보 등을 위해 타일 재시공을 실시하는 것이 요구된다.

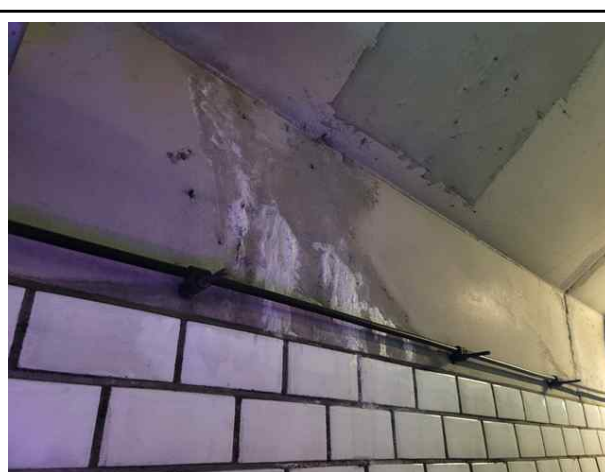
| <p>RAMP-C NATM구간 측벽부 S31 균열(Cw=0.5mm)</p> | <p>RAMP-C NATM구간 측벽부 S31 백태</p> |

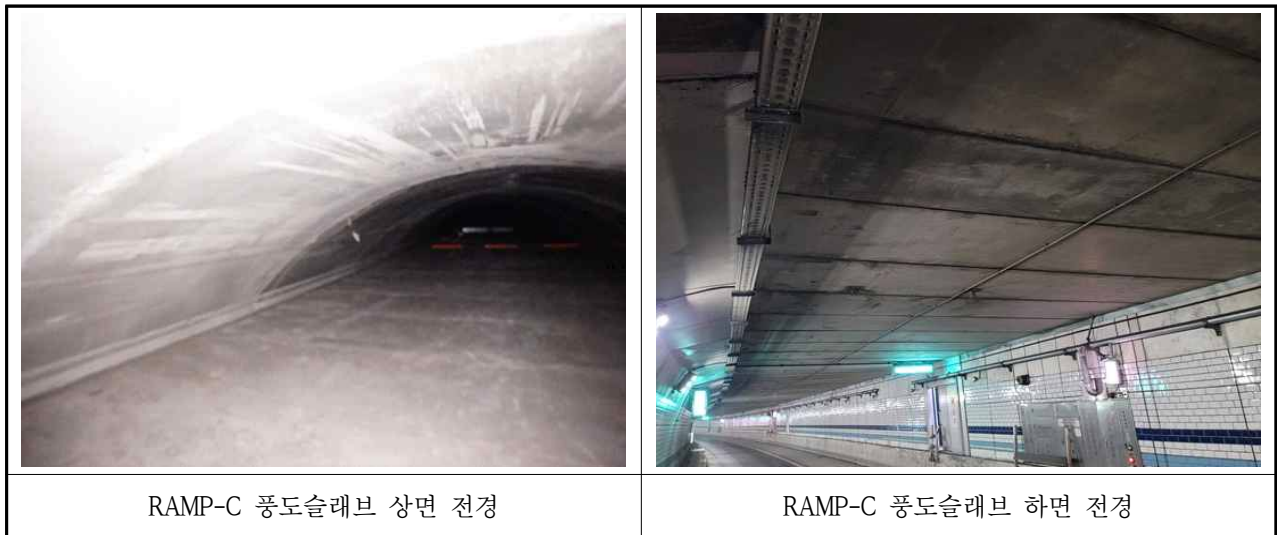
【사진 3.3.28】 NATM구간 풍도슬래브 손상현황

- ① 풍도슬래브 외관조사 결과 전반적으로 양호한 상태로 조사되었으나 S53 풍도슬래브 내부 자재적치가 1개소 조사되었다.
- ② 자재적치의 경우 구조물에 미치는 영향은 없으나 정비를 통한 유지관리가 요구된다.

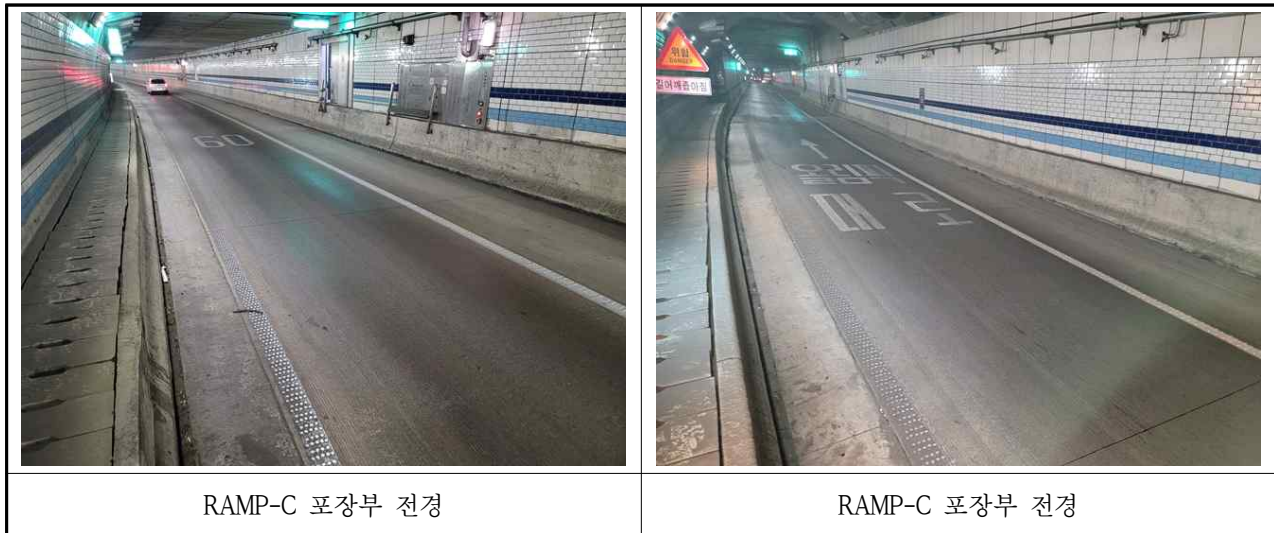
【사진 3.3.30】 포장부 손상현황

- ① RAMP-C 포장부에 대한 외관조사 결과 포장 파손, 로드셀 파손이 일부구간 조사되었다.
- ② 포장 파손, 로드셀 파손의 경우 전반적으로 조인트부에 발생한 손상으로 차량운하중에 의한 충격, 공용기간 증가, 시공미흡 등의 원인에 의한 것으로 판단되며, 손상의 정도가 경미한 바 즉각적인 보수보다는 주의관찰을 통한 유지관리가 요구된다.

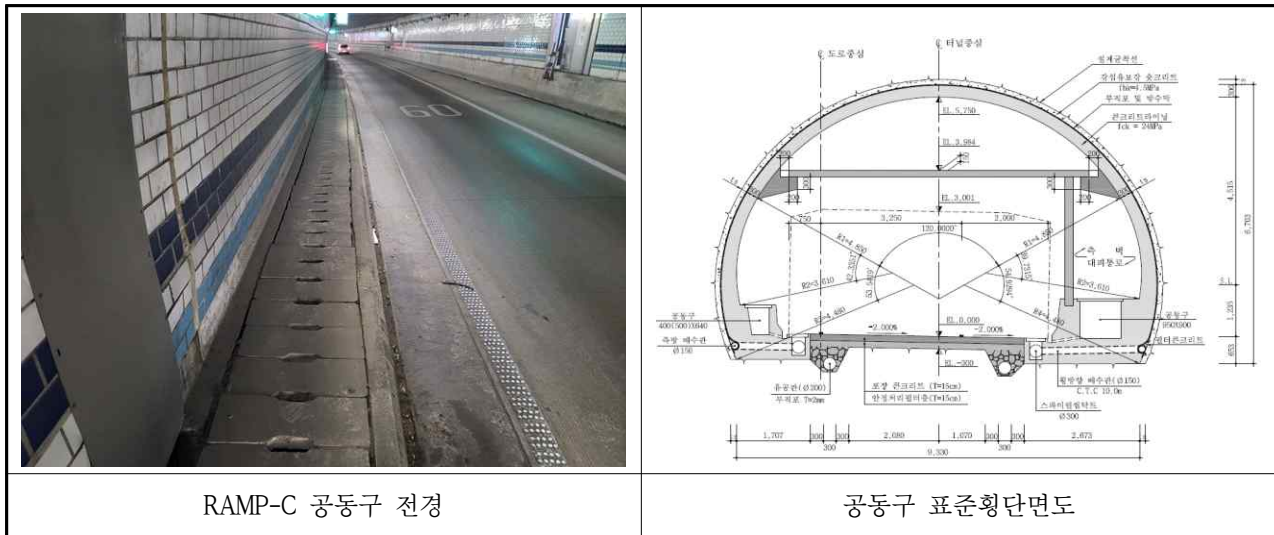
【사진 3.3.31】 공동구 전경

- ① RAMP-C 공동구에 대한 외관조사 결과 균열(0.3mm이상), 덮개파손, 덮개탈락이 조사되었다.
- ② 균열(0.3mm이상)의 경우 시공초기 건조수축, 온도변화, 초기 수화열 등에 의해 발생한 손상으로 판단되며, 즉각적인 보수보다는 진전여부에 대한 주의관찰을 실시하고 주변부재 보수시 일괄보수가 요구된다.
- ③ 덮개파손, 덮개탈락의 경우 품질불량, 시공미흡 등에 의해 발생한 손상으로 판단되며, 점검자의 안전을 위해 덮개 재시공을 실시하는 것이 요구된다.
- ④ 대피통로측 공동구 덮개의 경우 본선 및 RAMP 외측 공동구보다 길이가 길고 두께가 얇은 것으로 판단되는 바, 점검 및 긴급 통행시 각별한 주의가 요구된다.
