신 월 여 의 지 하 도 로  
안 전 점 검 ( 정 기 , 정 밀 ) 용 역  
(정밀안전점검)

[신월여의지하도로(여의도방향)]

2026. 04

점검기관 : (주)명성엔지니어링

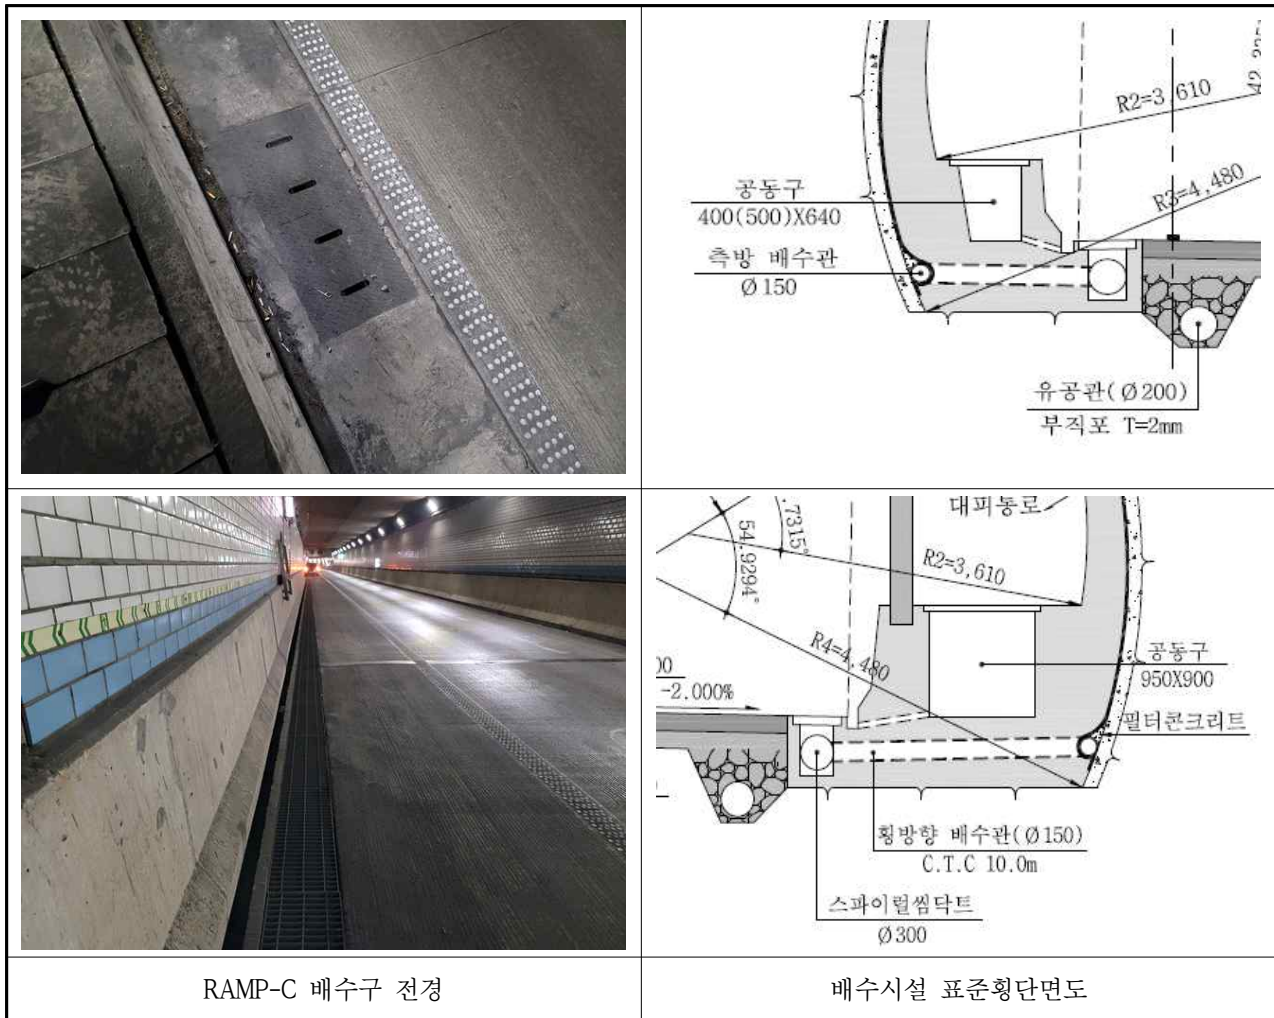
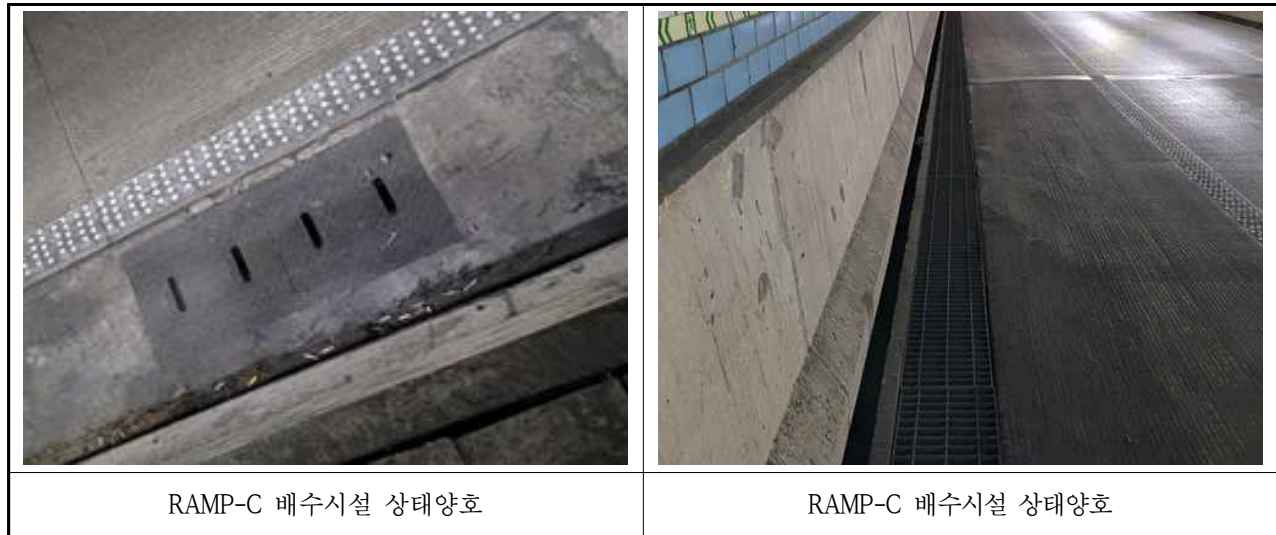
【사진 3.3.34】 배수시설 손상현황

- ① 금회 점검결과, 유지관리상에 영향을 미치는 손상은 발생하지 않은 것으로 확인되었으며, 주요 점검결과는 다음과 같다.
- ② 배수시설은 손상이 없는 전반적으로 양호한 상태로, 배수기능에 문제는 없는 것으로 조사되었다.

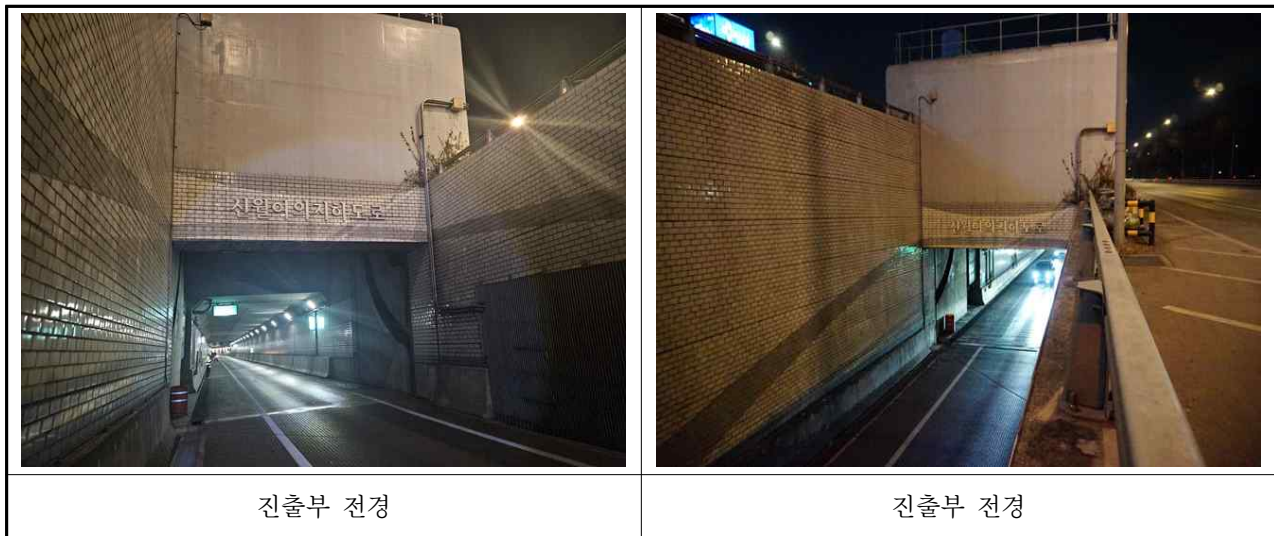
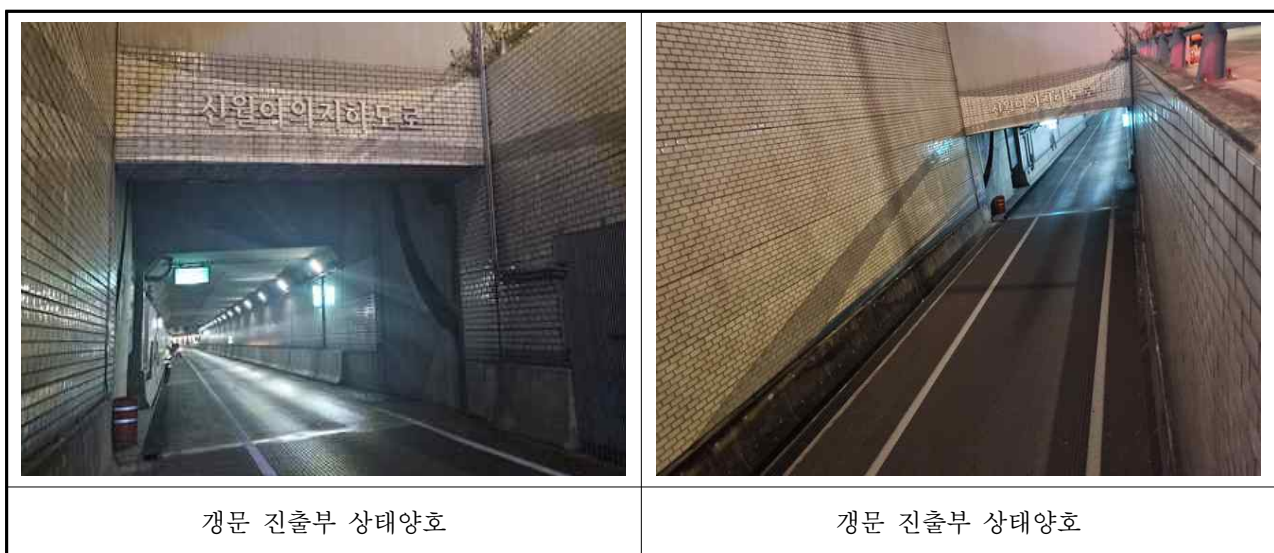
【사진 3.3.36】갯문 손상현황

- ① 금회 점검결과, 유지관리상에 영향을 미치는 손상은 발생하지 않은 것으로 확인되었으며, 진출부 갯문은 전반적으로 양호한 상태인 것으로 조사되었다.

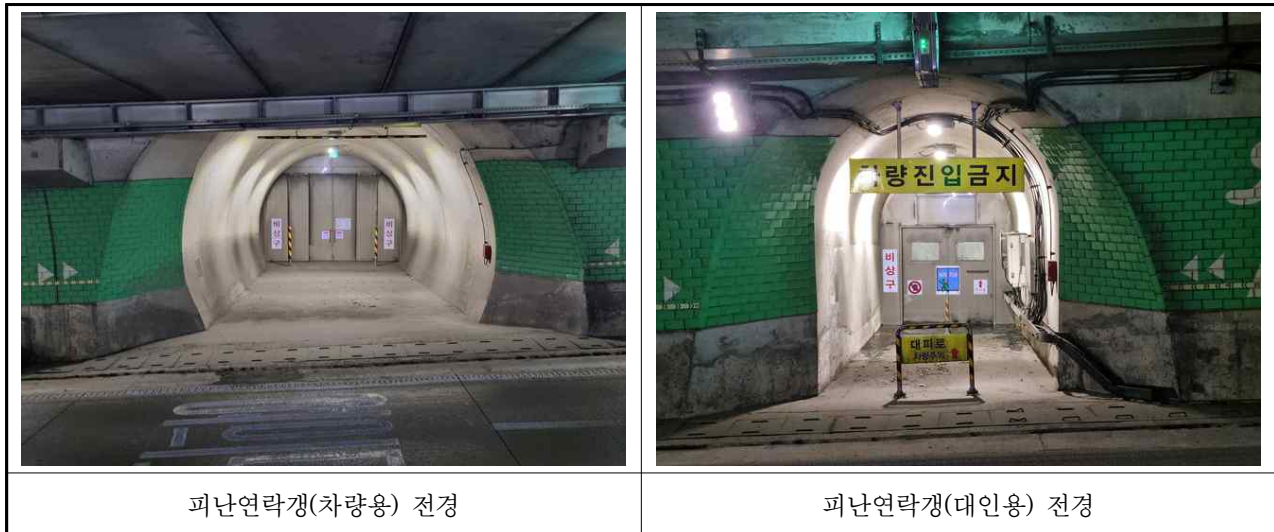
【사진 3.3.38】 피난연락갱 손상현황

- ① 피난연락갱에 대한 외관조사 결과 누수(떨어짐, 스며있음), 체수 등이 조사되었다.
- ② 누수(떨어짐, 스며있음), 체수의 경우 우천시 우수유입 등에 의한 손상으로 판단되며, 누수는 철근콘크리트에 영향을 미치므로 지수보수를 실시하는 것이 바람직하고, 체수는 주의관찰이 요구된다.
- ③ 상부 판넬탈락의 경우 시공미흡(마감불량) 등에 의한 손상으로 판단되며, 풍도슬래브 내부 원활한 공기흐름을 위해 재설치를 통한 보수를 실시하는 것이 요구된다.

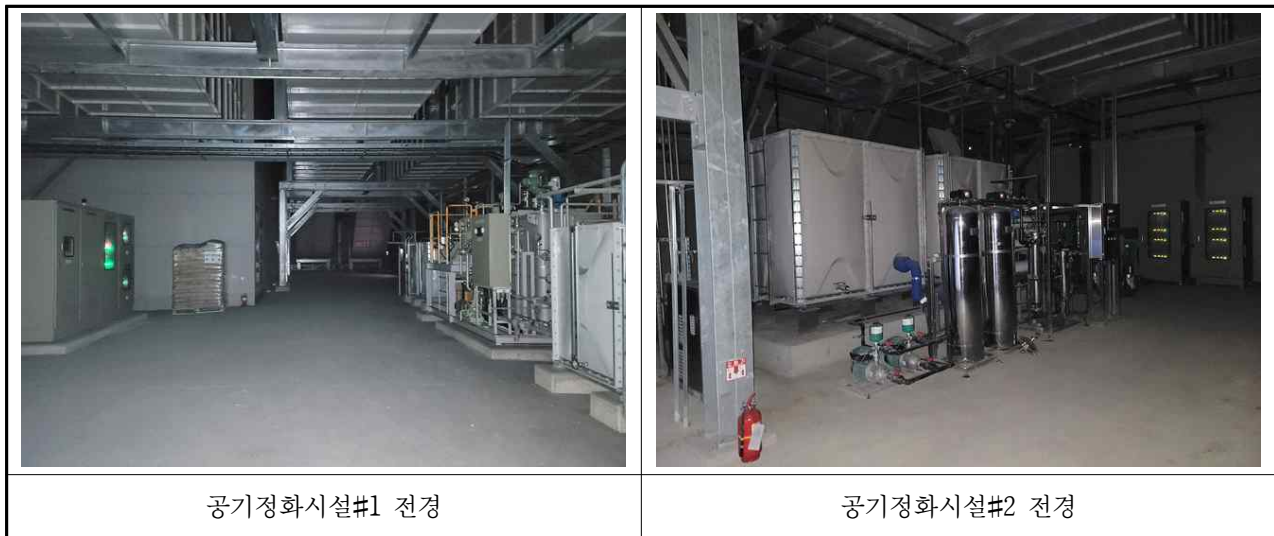
【사진 3.3.40】 공기정화시설 손상현황

- ① 공기정화시설에 대한 외관조사 결과 균열(0.3mm미만, 이상), 망상균열, 층분리, 누수, 백태, 균열부백태, 보수부 백태, 누수흔적, 체수, 체수흔적, 피복부족, 표면오염, 바닥균열, 조명 점등불량 등이 조사되었다.
- ② 균열(0.3mm미만, 이상), 망상균열의 경우 건조수축, 온도변화, 거푸집 조기탈형 등의 원인에 의해 발생한 손상으로 판단되며, 내구성 확보 차원에서 균열에 대한 표면처리, 주입보수를 실시하는 유지관리가 요구된다.
- ③ 콘크리트 층분리 손상은 시공당시 외부충격, 시공미흡 등에 의한 국부적인 손상으로 판단되며, 그 정도가 심하지 않아 콘크리트에 미치는 영향은 적으나, 내구성 확보 차원에서 단면보수를 통한 유지관리가 요망된다.
- ④ 누수, 백태, 균열부백태, 보수부 백태, 누수흔적, 체수, 체수흔적 등의 경우 우천시 우수유입, 수분침투, 보수미흡 등에 의한 손상으로 공용기간 경과시 철근 및 콘크리트 손상 등의 2차손상 발생을 유발할 우려가 있으므로 지수보수, 표면처리를 실시하는 것이 필요하며, 누수흔적, 체수, 체수흔적은 주의관찰이 요구된다.
- ⑤ 콘크리트 피복부족은 시공미흡에 의한 손상으로, 현재 철근이 일부 외기와 접촉하는 상태로 부식 발생 가능성이 있으므로, 단면보수(방청)가 필요한 상태이다.
- ⑥ 바닥 균열, 표면오염의 경우 정도가 심하지 않은 바 주의관찰이 요구된다.
- ⑦ 조명 점등불량은 원활한 유지관리를 위해 정비를 실시하는 것이 요구된다.

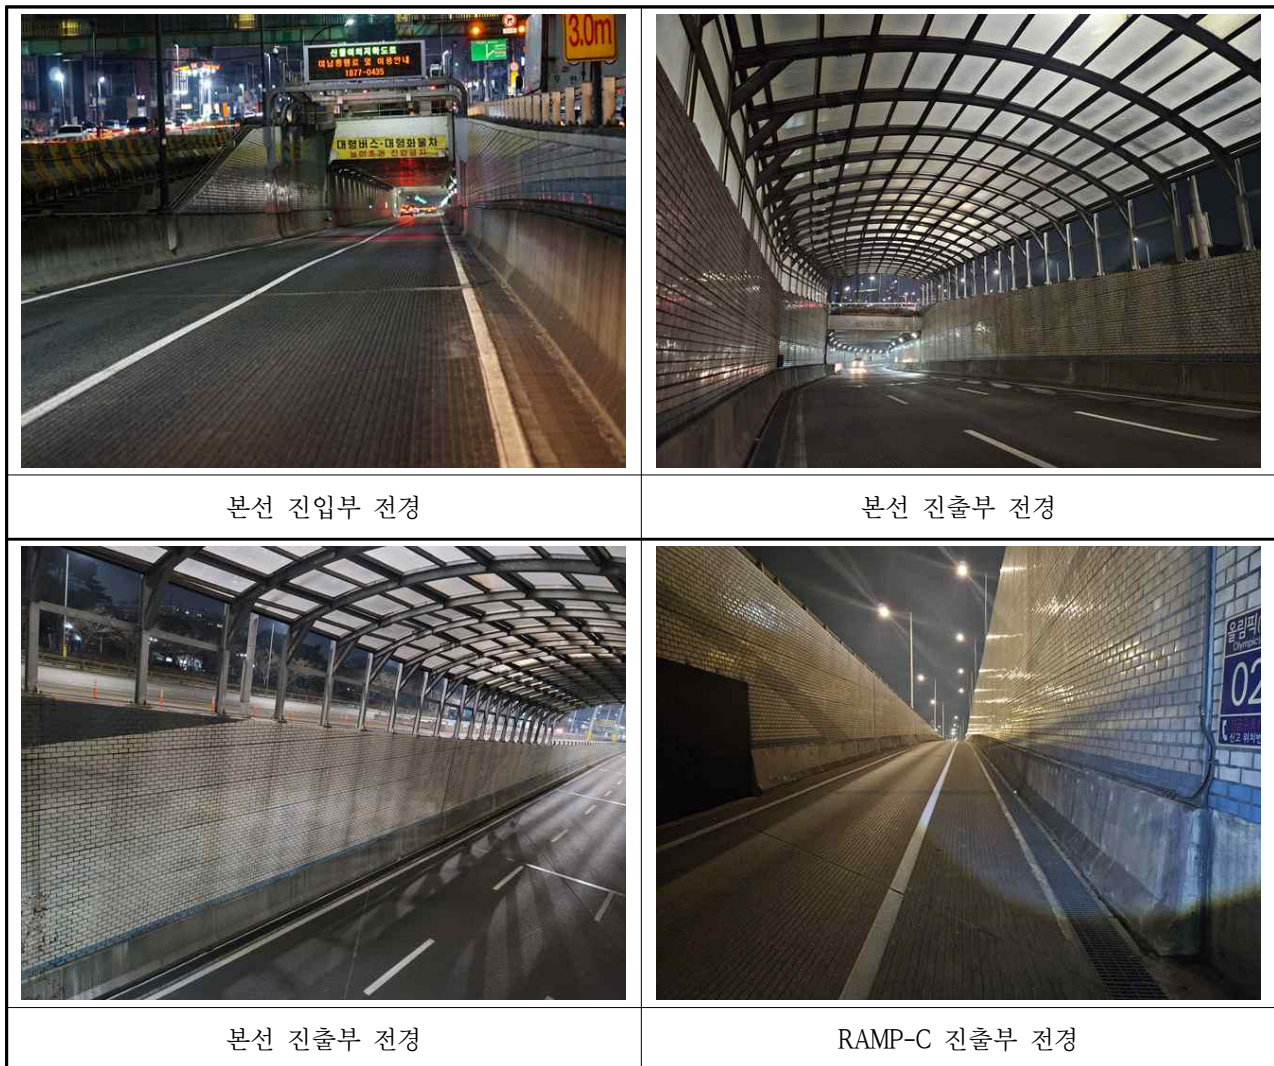
【사진 3.3.42】 U-TYPE 옹벽 손상현황

- ① U-TYPE 옹벽에 대한 외관조사 결과 전반적으로 양호한 상태로 조사되었으며, 일부구간 타일탈락, 로드셀 파손이 조사되었다.
- ② 타일탈락, 로드셀 파손은 시공미흡, 타일의 부착강도 저하, 차량운하중, 공용기간 증가 등에 의해 발생한 손상으로 판단되며, 손상의 정도가 미미한 바 주의관찰을 실시하고 추 후 진전 및 추가손상 다수 발생시 일괄보수를 실시하는 것이 요구된다.

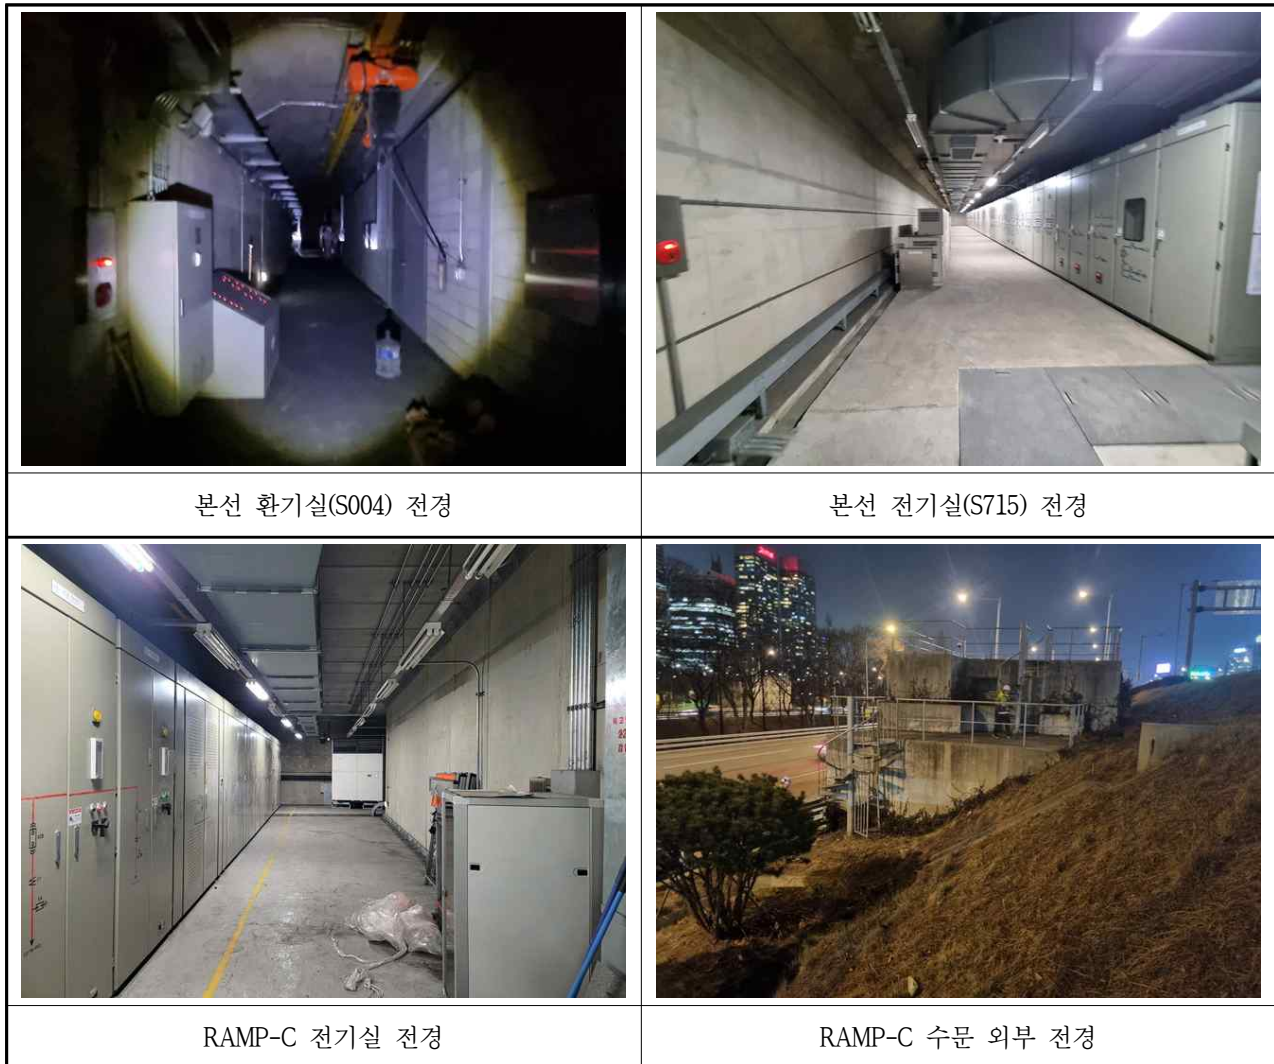
【사진 3.3.43】 기타시설 전경

- ① 기타시설에 대한 외관조사 결과 균열(0.3mm이상), 누수, 백태, 보수부 백태, 철근노출, 체수, 바닥 망상균열 등의 손상이 조사되었다.
- ② 상기손상은 시공초기 건조수축, 온도변화, 우수유입, 수분침투, 시공미흡, 거푸집 조기탈형, 보수미흡 등에 의한 손상으로 구조물의 안전성에는 큰 영향은 없을 것으로 판단되나, 콘크리트 내구성확보를 위해 표면처리, 지수보수, 단면보수(방청) 등의 보수를 실시하고, 손상의 진전여부에 대한 주의관찰이 요구된다.

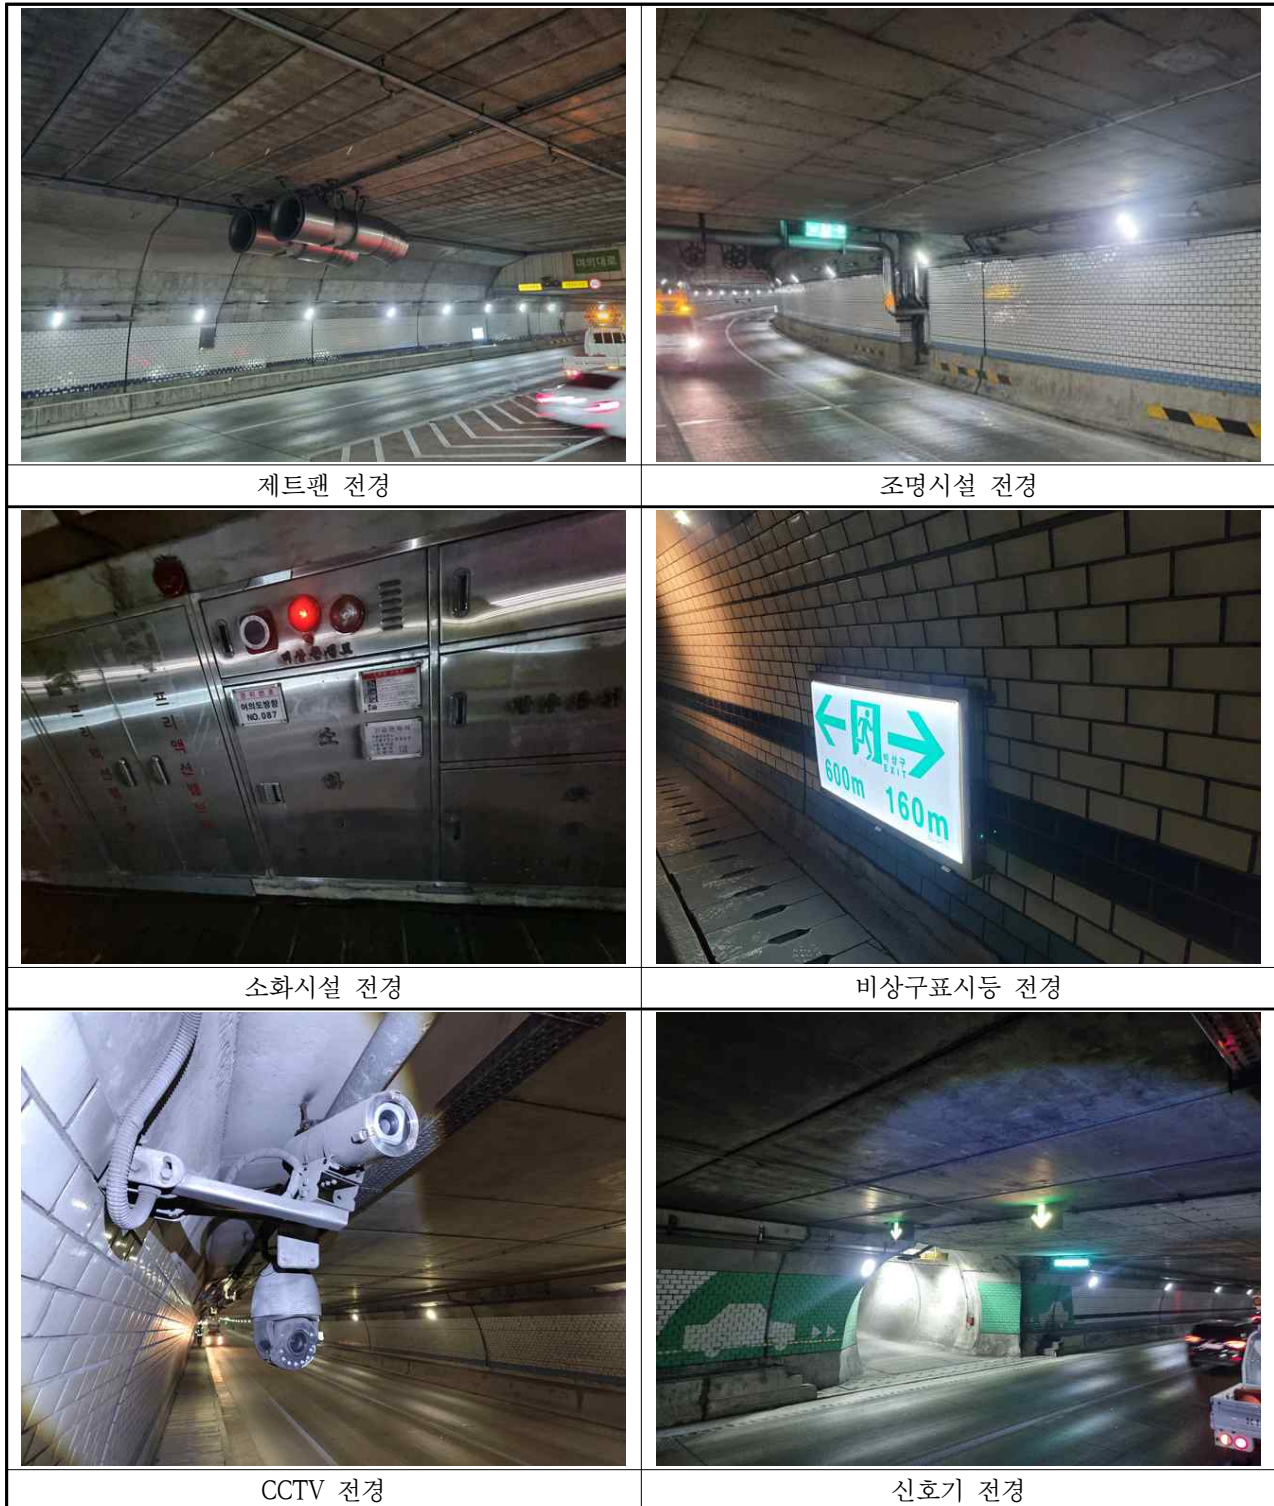
【사진 3.3.46】 기타시설 손상현황

- ① 부속시설에 대한 외관조사 결과 볼트, 너트 등의 고정장치의 체결은 전반적으로 양호한 것으로 확인되었으며, 일부구간 신호기 파손이 조사되었다.
- ② 신호기 파손의 경우 높이제한 위반차량의 충돌에 의한 손상으로 판단되며, 주행차량의 안전확보를 위해 재설치를 통한 보수가 요구되고, 추후 재손상 방지를 위해 높이제한 위반차량의 출입을 제한하는 시설물의 설치가 필요하다.
