# 제 출 문

귀사와 계약한 체결한『안전점검(정기, 정밀) 용역』 중 신월여의지하도로 정밀안전점검 과업을 성실히 수행하고, 그 결과를 본 보고서에 수록하여 부속자료와 함께 제출합니다.

# 신월여의지하도로(여의도방향) 정밀안전점검 결과표

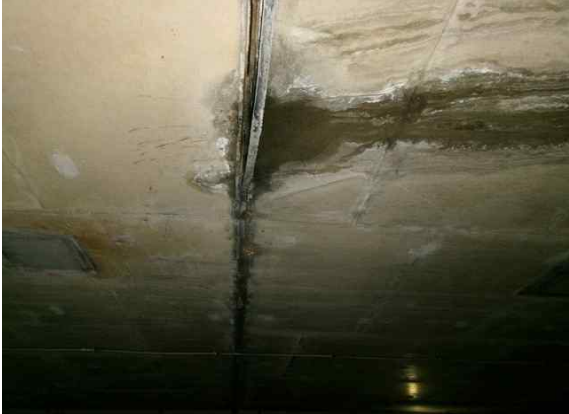
| 구 분 | 세 부 내 용 | |
|---|---|---|
| | 본선 BOX구간 슬래브 S721 누수(스며있음) | 본선 BOX구간 벽체 S719 누수(스며있음) |
| 조사 결과 | <ul style="list-style-type: none"> <li>· 누수, 백태 등</li> </ul> ⇒ 누수로 인해 주변 콘크리트 오염, 내부 철근 부식 등 손상 발생에 따른 콘크리트 내구성저하 및 및 주행 차량 안전성저하 등이 발생될 우려가 있으므로 우선적인 보수가 필요함<br>⇒ 보수 전까지는 주행차량의 안전사고가 발생되지 않도록 지속적인 점검 필요함 | |

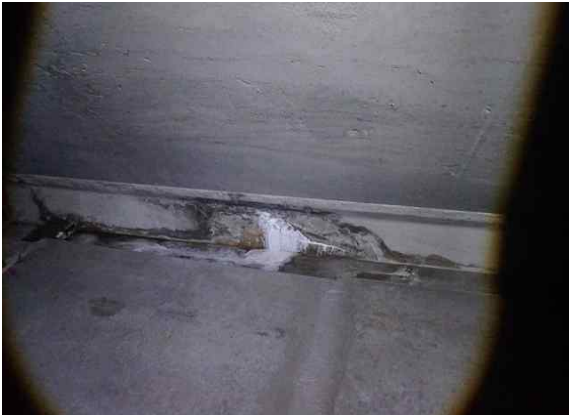
| 구 분 | 세 부 내 용 | |
|---|---|---|
| | 본선 NATM구간 천단부 S144 누수(스며있음) | 본선 NATM구간 측벽부 S480 누수(떨어짐) |
| 조사 결과 | <ul style="list-style-type: none"> <li>· 누수, 백태 등</li> </ul> ⇒ 누수로 인해 주변 콘크리트 오염, 내부 철근 부식 등 손상 발생에 따른 콘크리트 내구성 저하 등이 발생 될 우려가 있으므로 우선적인 보수가 필요함<br>⇒ 보수 전까지는 손상의 진전여부에 대한 지속적인 점검 필요함 | |

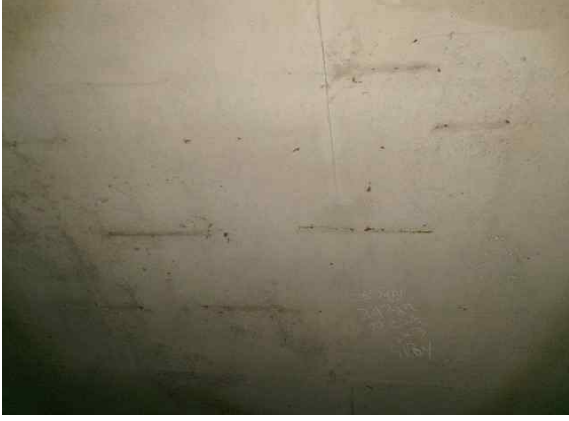
| 구 분 | 세 부 내 용 | |
|---|---|---|
| | 본선 NATM구간 천단부 S184 피복부족 | 본선 NATM구간 측벽부 S351 박락 및 철근노출 |
| 조사 결과 | <ul style="list-style-type: none"> <li>콘크리트 박락 및 철근노출, 피복부족</li> </ul> ⇒ 시공시 외부충격, 시공미흡 등에 의한 손상으로, 현재 철근이 일부 외기와 접촉하는 상태로 부식 발생 가능성이 있으므로, 단면보수(방청)가 필요함 | |

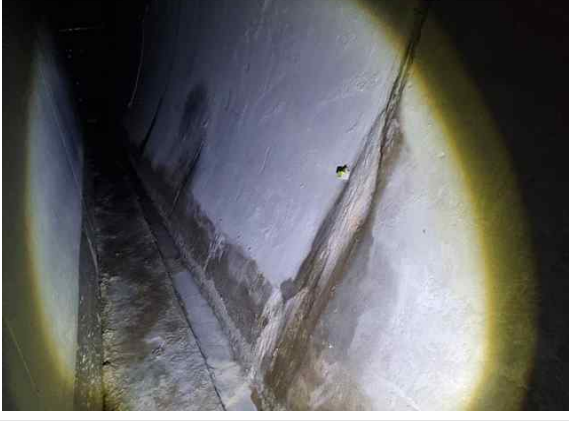
| 구 분 | 세 부 내 용 | |
|---|---|---|
| | 공기정화시설#2 축류팬실 측벽부 누수 | 공기정화시설#2 유도갱 측벽부 누수 |
| 조사 결과 | <ul style="list-style-type: none"> <li>누수, 백태, 체수 등</li> </ul> ⇒ 우천시 우수유입 등에 의한 손상으로 공용기간 경과시 철근 및 콘크리트 손상 등의 2차손상 발생을 유발할 우려가 있으므로 지수보수, 표면처리를 실시하는 것이 필요함 | |

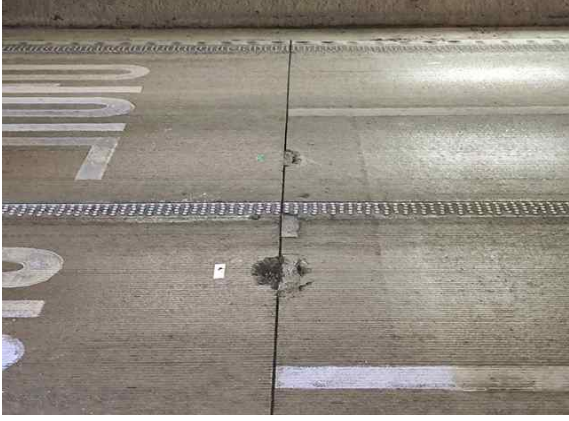
| 구 분 | 세 부 내 용 | |
|---|---|---|
| | 본선 포장부 S617 파손 | 본선 포장부 S658 파손 |
| 조사<br>결과 | <ul style="list-style-type: none"> <li>· 포장 파손, 보수부 파손 등</li> </ul> ⇒ 포장 파손, 보수부 파손의 경우 차량운하중에 의한 충격, 보수미흡 등의 원인에 의한 것으로 판단되며, 주행차량의 안전성 확보를 위해 단면보수를 통한 유지관리가 요구됨 | |

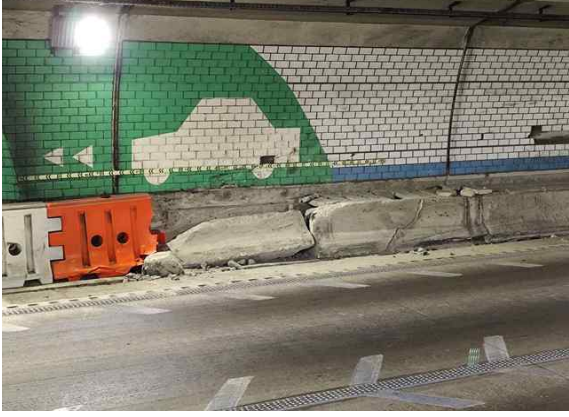
| 구 분 | 세 부 내 용 | |
|---|---|---|
| | 본선 공동구 S378 파손 | 본선 공동구 S704 덮개파손 |
| 조사<br>결과 | <ul style="list-style-type: none"> <li>· 공동구 파손, 덮개파손, 덮개탈락 등</li> </ul> ⇒ S378 공동구 파손의 경우 차량충돌에 의한 손상으로 판단되며, 유지관리의 안전 및 편의성을 위해 단면 보수(재설치)를 통한 보수가 요구됨<br>⇒ 덮개탈락, 덮개파손의 경우 품질불량, 시공미흡 등에 의해 발생한 손상으로 판단되며, 점검자의 안전을 위해 덮개 재시공을 실시하는 것이 요구됨 | |
