## 제3장 현장조사 및 시험

## 제3장 현장조사 및 시험 개요

본 과업대상인 신월여의지하도로(여의도방향)는 서울특별시 영등포구 영등포동 7가 94-411에 위치하며 2021년 04월 15일에 준공된 총길이 7,111m(Ramp-C구간 695m), 2차로(RAMP 진출구간 3차로)의 지하도로다.

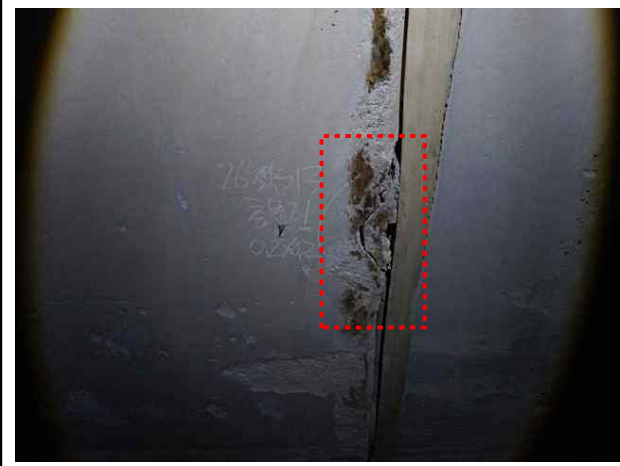
- ① NATM구간 천단부 외관조사 결과 균열 및 재균열(0.3mm미만, 이상), 망상균열, 백태, 보수부 백태, 박락, 박리, 층분리, 파손, 단면불량, 보수부 박리/층분리, 재료분리, 누수(스며있음), 피복부족, 거푸집 미제거 등이 조사되었다.
- ② 균열 및 재균열(0.3mm미만, 이상), 망상균열의 경우 건조수축, 온도변화, 거푸집 조기탈형, 보수미흡 등의 원인에 의해 발생한 손상으로 판단되며, 내구성 확보 차원에서 균열에 대한 표면처리, 주입보수를 실시하는 유지관리가 요구된다.
- ③ 백태, 보수부 백태는 우수유입, 수분침투, 보수미흡 등에 의해 발생한 것으로 판단되며, 내구성 확보 및 손상의 진전 방지를 위해 표면처리를 실시하는 것이 바람직하다.
- ④ 콘크리트 박락, 박리, 층분리, 파손, 단면불량, 보수부 박리/층분리, 재료분리 등의 손상은 시공당시 외부충격, 시공미흡, 품질관리 미흡, 보수미흡 등에 의한 국부적인 손상으로 판단되며, 그 정도가 심하지 않아 콘크리트에 미치는 영향은 적으나, 균열 보수시 동시에 일괄 단면보수하는 유지관리가 요망된다.
- ⑤ 누수(스며있음)의 경우 우천시 우수유입 등에 의한 손상으로 대체로 시공이음부에서 확인되었으며, 내구성 확보 및 손상의 진전 방지를 위해 보수보수를 실시하는 것이 바람직하다.
- ⑥ 콘크리트 피복부족은 시공미흡에 의한 손상으로, 현재 철근이 일부 외기와 접촉하는 상태로 부식 발생 가능성이 있으므로, 단면보수(방청)가 필요한 상태이다.
- ⑦ 거푸집 미제거는 시공미흡에 의한 것으로 제거를 통한 정비가 요구된다.

| <p>본선 NATM구간 천단부 S013 층분리</p> | <p>본선 NATM구간 천단부 S057 백태</p> |

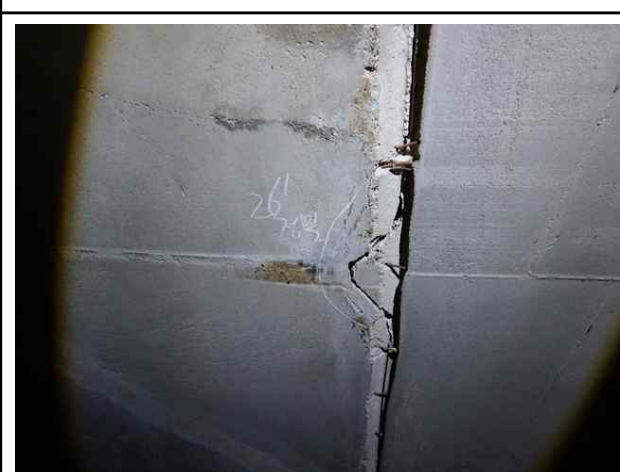
| <p>본선 NATM구간 천단부 S090 층분리</p> | <p>본선 NATM구간 천단부 S099 재균열(Cw=0.3mm)</p> |

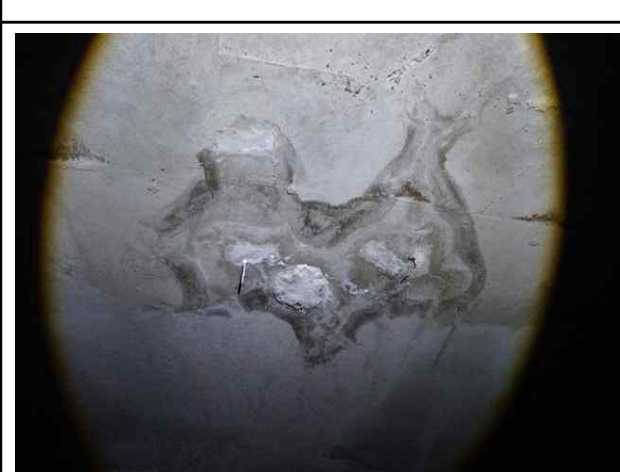
| <p>본선 NATM구간 천단부 S103 백태</p> | <p>본선 NATM구간 천단부 S137 재균열(Cw=0.3mm)</p> |

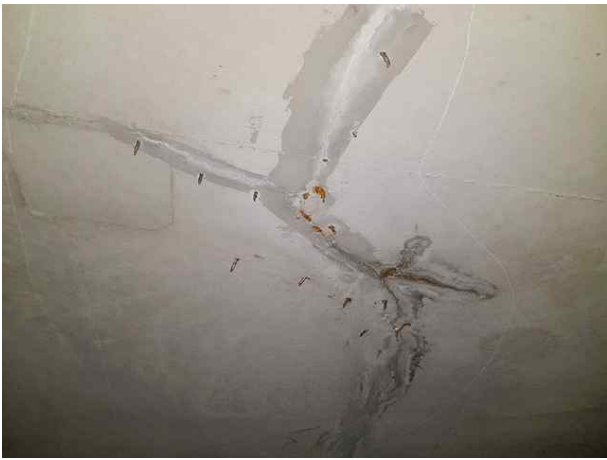
| 본선 NATM구간 천단부 S464 누수(스며있음) | 본선 NATM구간 천단부 S514 재균열( $C_w=0.3\text{mm}$ ) |

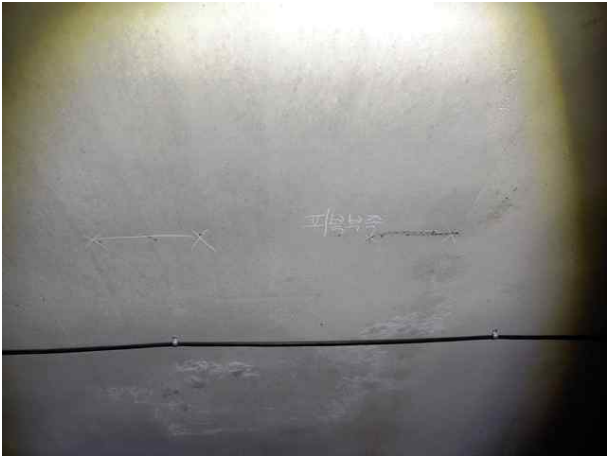
| 본선 NATM구간 천단부 S536 피복부죽 | 본선 NATM구간 천단부 S615 재균열( $C_w=0.5\text{mm}$ ) |

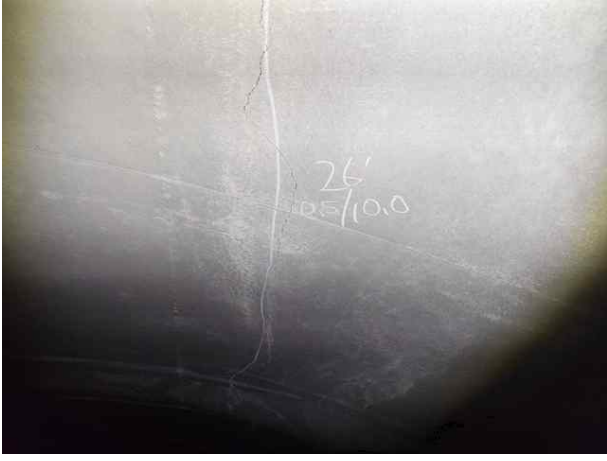
| 본선 NATM구간 천단부 S640 균열( $C_w=0.5\text{mm}$ ) | 본선 NATM구간 천단부 S656 균열( $C_w=0.3\text{mm}$ ) |

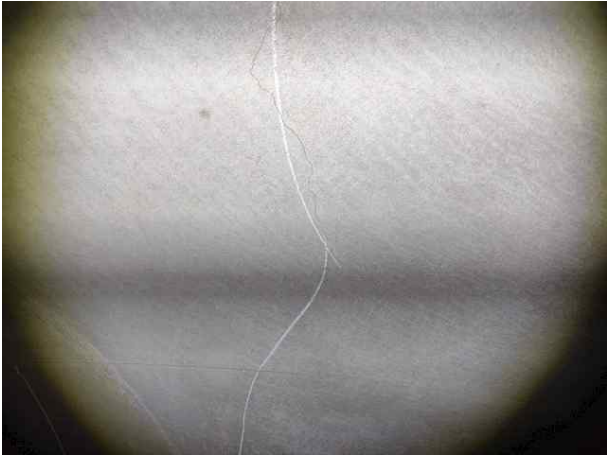
| 본선 NATM구간 천단부 S682 균열(Cw=0.2mm) | 본선 NATM구간 천단부 S689 재균열(Cw=0.3mm) |

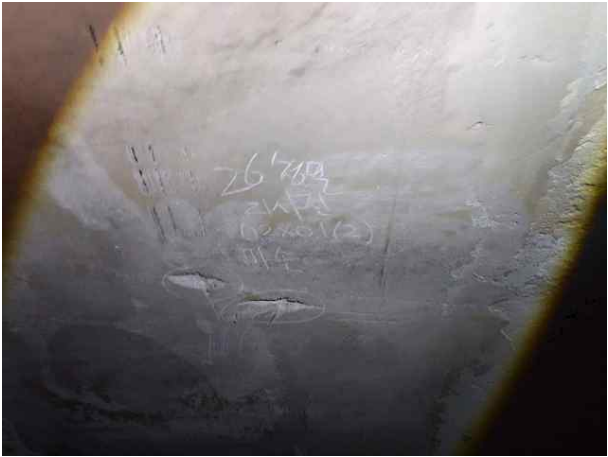
| 본선 NATM구간 천단부 S710 파손 | 본선 NATM구간 천단부 피복부족 보수 양호 |

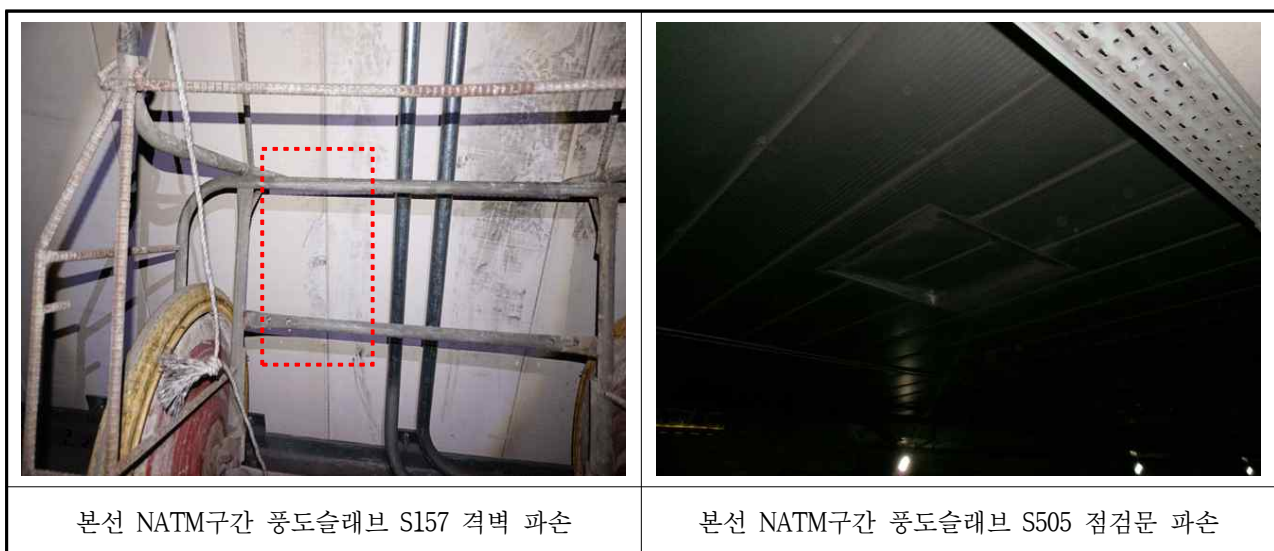
【사진 3.3.10】 NATM구간 풍도슬래브 손상현황

- ① 풍도슬래브 외관조사 결과 전반적으로 양호한 상태로 조사되었으나 풍도슬래브 격벽 파손, 점검문 파손이 각 1개소씩 조사되었다.
- ② 풍도슬래브 격벽 파손의 경우 시공시 외부충격에 의해 발생한 손상으로 판단되며, 내구성 확보 차원에서 단면보수를 실시하는 것이 요구된다.
- ③ 풍도슬래브 점검문 파손의 경우 유지관리에 따른 이용에 의해 발생한 손상으로 판단되며, 원활한 출입을 위해 정비를 실시하는 것이 요구된다.

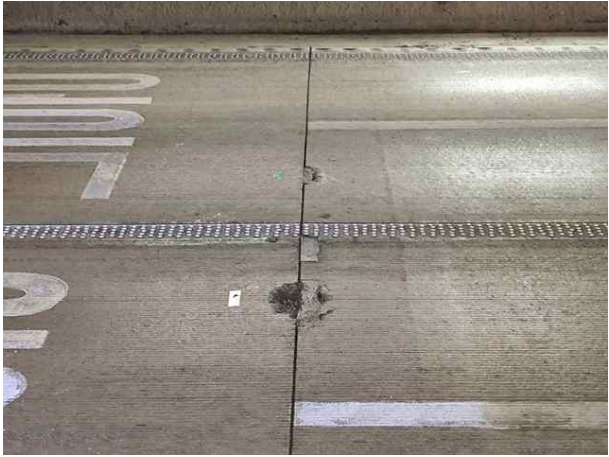
| 본선 포장부 S550 표면불량 | 본선 포장부 S617 파손 |

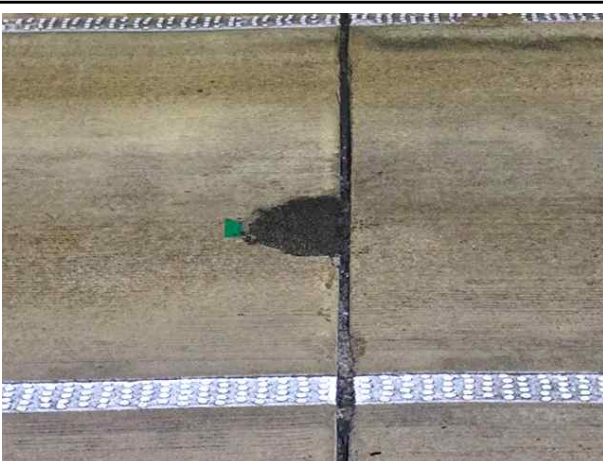
| <p>본선 포장부 파손보수 양호</p> | <p>본선 포장부 파손보수 양호</p> |

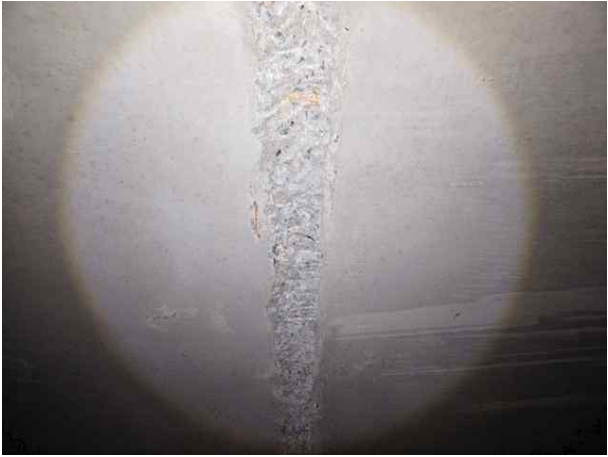
- ① NATM구간 천단부 외관조사 결과 균열 및 재균열(0.3mm이상), 망상균열, 층분리, 단면 불량, 누수(스며있음) 등이 조사되었으며, 일부구간 균열 등의 손상에 대한 하자보수를 실시하였다.
- ② 균열 및 재균열(0.3mm이상), 망상균열의 경우 건조수축, 온도변화, 거푸집 조기탈형, 보수미흡 등의 원인에 의해 발생한 손상으로 판단되며, 내구성 확보 차원에서 균열에 대한 표면처리, 주입보수를 실시하는 유지관리가 요구된다.
- ③ 콘크리트 층분리, 단면불량은 시공이음부(조인트부)가 맞닿음, 거푸집탈거시 충격, 시공시 외부충격, 품질관리 미흡 등에 의한 손상으로 판단되며, 그 정도가 심하지 않아 콘크리트에 미치는 영향은 적으나, 균열 보수시 동시에 일괄 단면보수하는 유지관리가 요망된다.
- ④ 누수(스며있음)의 경우 우천시 우수유입 등에 의한 손상으로 시공이음부에서 확인되었으며, 내구성 확보 및 손상의 진전 방지를 위해 지수보수를 실시하는 것이 바람직하다.

| RAMP-C NATM구간 천단부 S10 단면불량 | RAMP-C NATM구간 천단부 S14 단면불량 |

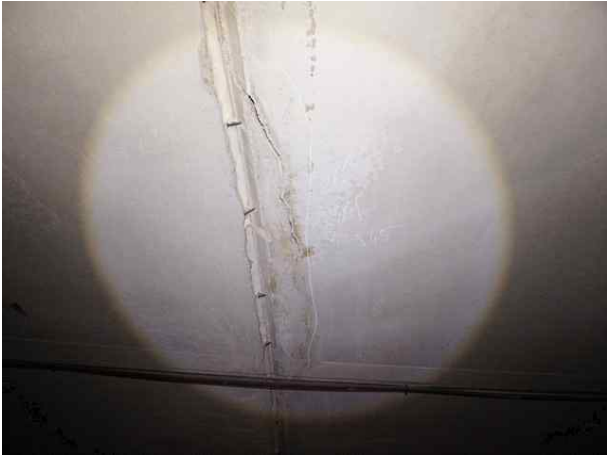
| RAMP-C NATM구간 천단부 S28 층분리 | RAMP-C NATM구간 천단부 S45 균열(Cw=0.5mm) |

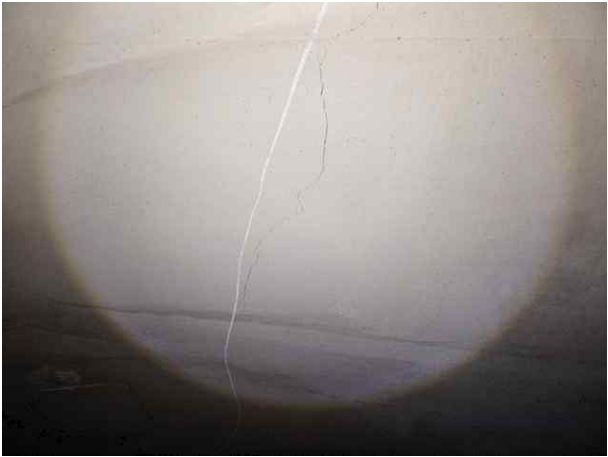
| RAMP-C NATM구간 천단부 S62 균열(Cw=0.5mm) | RAMP-C NATM구간 천단부 S69 누수(스며있음) |

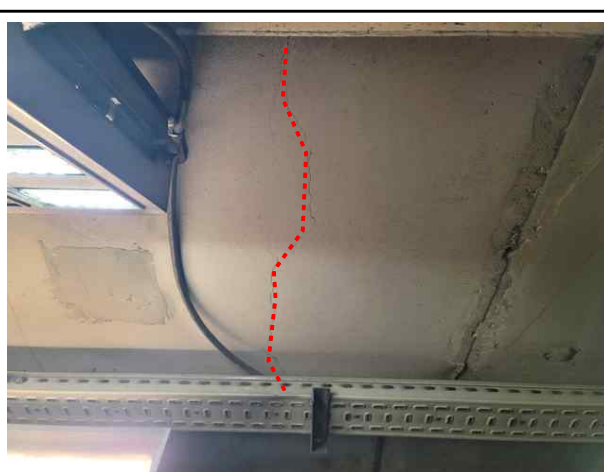
- ① NATM구간 측벽부에 대한 외관조사 결과 균열(0.3mm이상), 망상균열, 박리, 박락, 층분리, 파손, 보수부 박락, 백태, 누수(떨어짐, 스며있음), 타일탈락 등이 조사되었으며, 일부 구간 백태, 균열부백태 등에 대하여 하자보수를 실시하였다.
- ② 균열(0.3mm이상), 망상균열의 경우 건조수축, 온도변화, 거푸집 조기탈형 등의 원인에 의한 손상으로 판단되며, 손상의 정도가 경미하나 내구성 확보차원에서 표면처리, 주입보수를 실시하는 것이 요구된다.
- ③ 콘크리트 박리, 박락, 층분리, 파손, 보수부 박락이 일부 확인되었고, 시공이음부(조인트부)가 맞닿음, 거푸집탈거시 충격, 시공시 외부충격, 품질관리 미흡, 보수미흡 등의 원인에 의해 발생한 손상으로 판단되며, 내구성 확보 차원에서 단면보수를 실시하는 것이 요구된다.
- ④ 백태는 우수유입, 수분침투 등에 의해 발생한 것으로 표면처리를 통한 유지관리가 요구된다.
- ⑤ 누수(떨어짐, 스며있음)의 경우 우천시 우수유입 등에 의한 손상으로 대체로 시공이음부에서 확인되었으며, 누수는 내구성 확보 및 손상의 진전 방지를 위해 지수보수를 실시하는 것이 요구된다.
- ⑥ 타일탈락은 시공미흡에 따른 부착강도 저하 등에 의한 손상으로 판단되며, 주행차량의 시야 및 미관, 안전 확보 등을 위해 타일 재시공을 실시하는 것이 요구된다.

| <p>RAMP-C NATM구간 측벽부 S31 균열(Cw=0.5mm)</p> | <p>RAMP-C NATM구간 측벽부 S31 백태</p> |

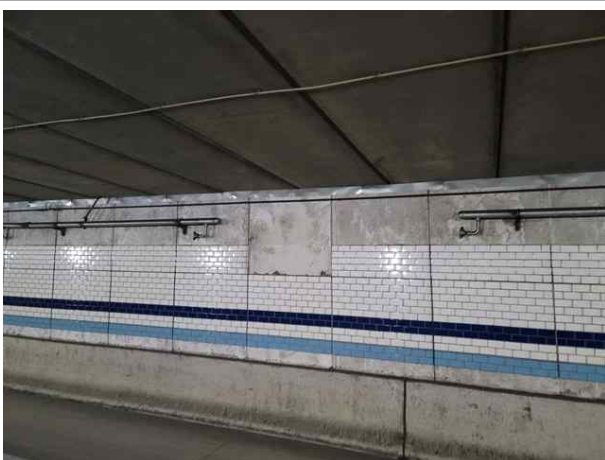
| <p>RAMP-C NATM구간 측벽부 S45 층분리</p> | <p>RAMP-C NATM구간 측벽부 S55 층분리</p> |

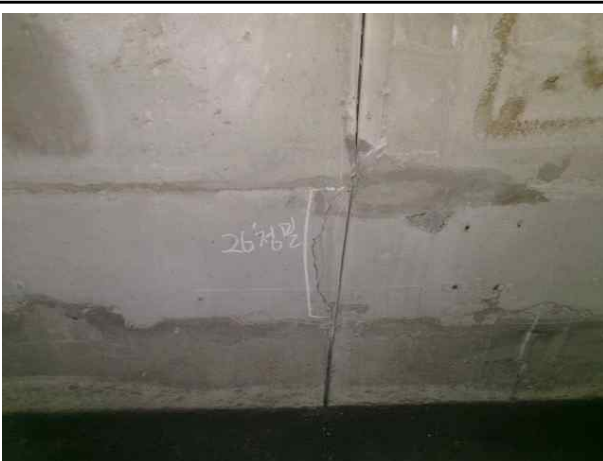
| <p>RAMP-C NATM구간 측벽부 S55 층분리</p> | <p>RAMP-C NATM구간 측벽부 S58 균열(Cw=0.3mm) 및 누수(스며있음)</p> |

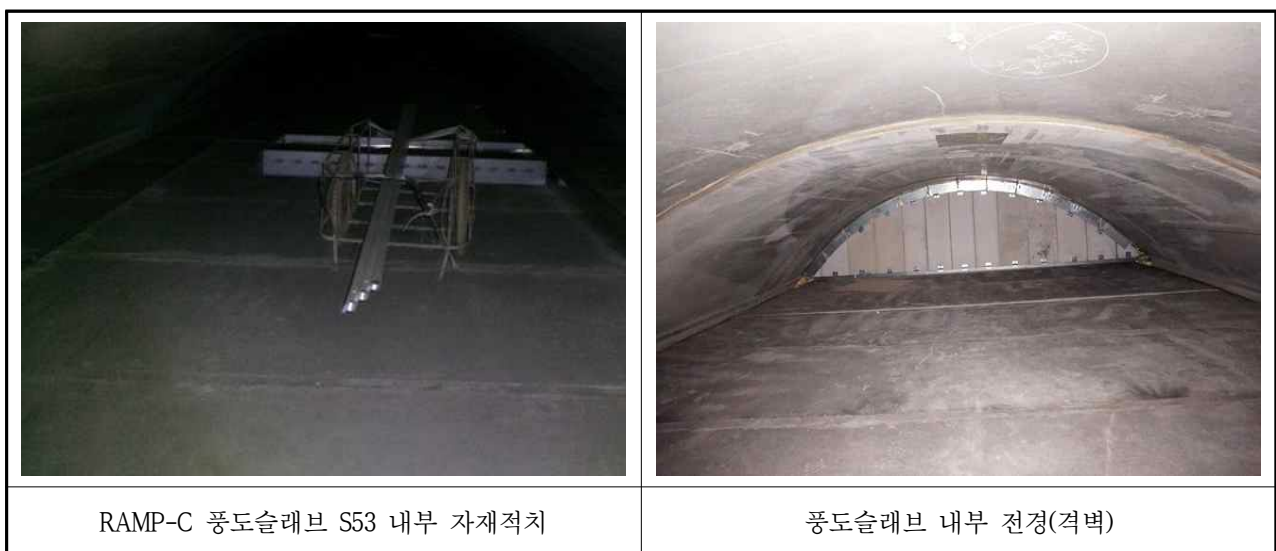
【사진 3.3.28】 NATM구간 풍도슬래브 손상현황

- ① 풍도슬래브 외관조사 결과 전반적으로 양호한 상태로 조사되었으나 S53 풍도슬래브 내부 자재적치가 1개소 조사되었다.
- ② 자재적치의 경우 구조물에 미치는 영향은 없으나 정비를 통한 유지관리가 요구된다.

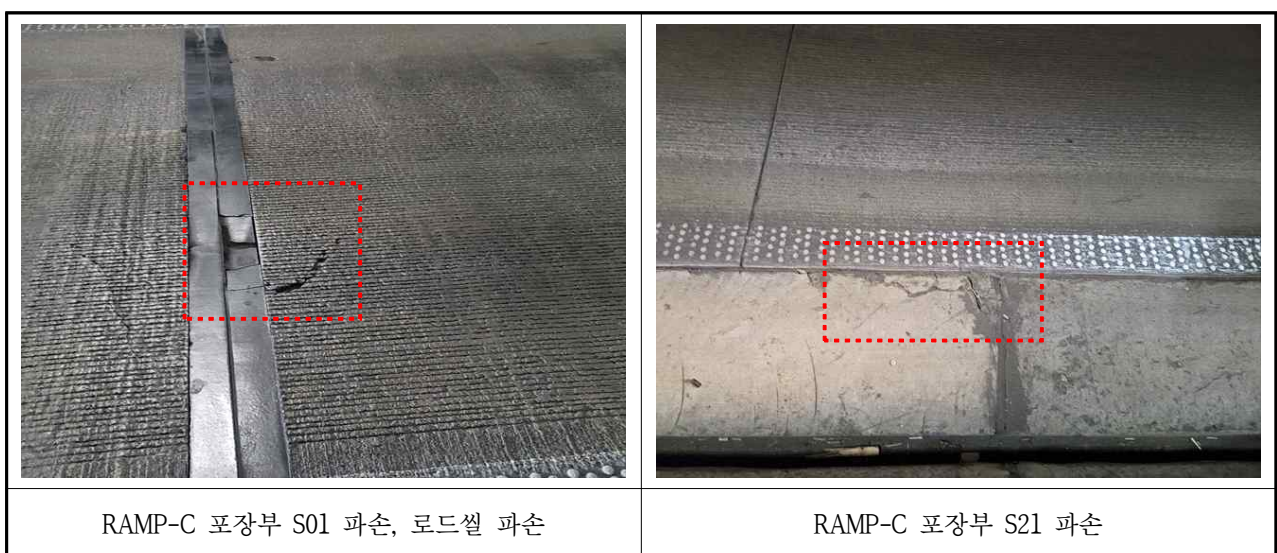
【사진 3.3.30】 포장부 손상현황

- ① RAMP-C 포장부에 대한 외관조사 결과 포장 파손, 로드셀 파손이 일부구간 조사되었다.
- ② 포장 파손, 로드셀 파손의 경우 전반적으로 조인트부에 발생한 손상으로 차량운하중에 의한 충격, 공용기간 증가, 시공미흡 등의 원인에 의한 것으로 판단되며, 손상의 정도가 경미한 바 즉각적인 보수보다는 주의관찰을 통한 유지관리가 요구된다.

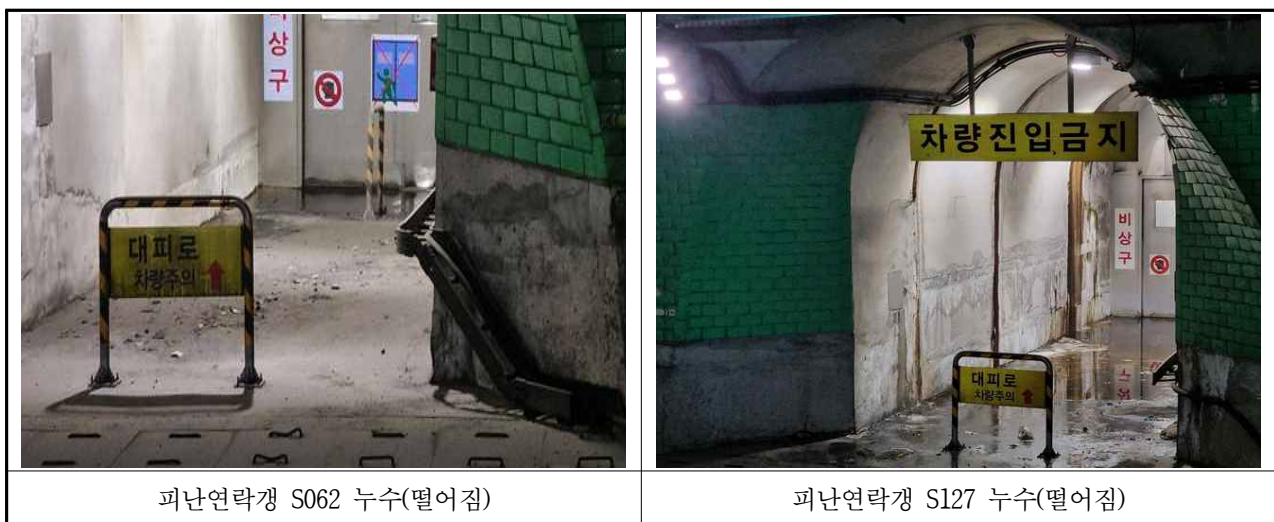
【사진 3.3.38】 피난연락갱 손상현황

- ① 피난연락갱에 대한 외관조사 결과 누수(떨어짐, 스며있음), 체수 등이 조사되었다.
- ② 누수(떨어짐, 스며있음), 체수의 경우 우천시 우수유입 등에 의한 손상으로 판단되며, 누수는 철근콘크리트에 영향을 미치므로 지수보수를 실시하는 것이 바람직하고, 체수는 주의관찰이 요구된다.
- ③ 상부 판넬탈락의 경우 시공미흡(마감불량) 등에 의한 손상으로 판단되며, 풍도슬래브 내부 원활한 공기흐름을 위해 재설치를 통한 보수를 실시하는 것이 요구된다.

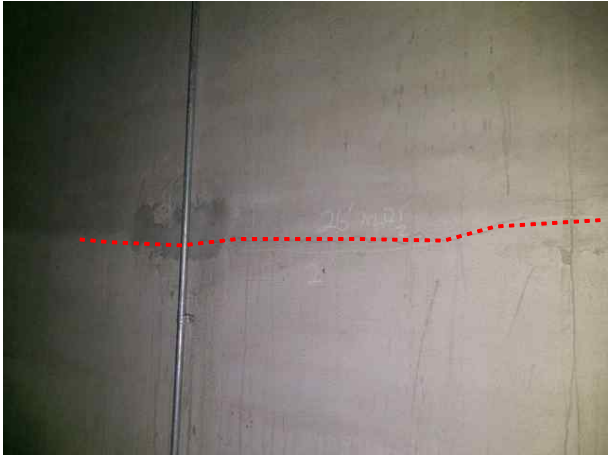
| 공기정화시설#1 연직갱연결횡갱 측벽부 백태 | 공기정화시설#1 환기탑 B2 균열(Cw=0.3mm) |

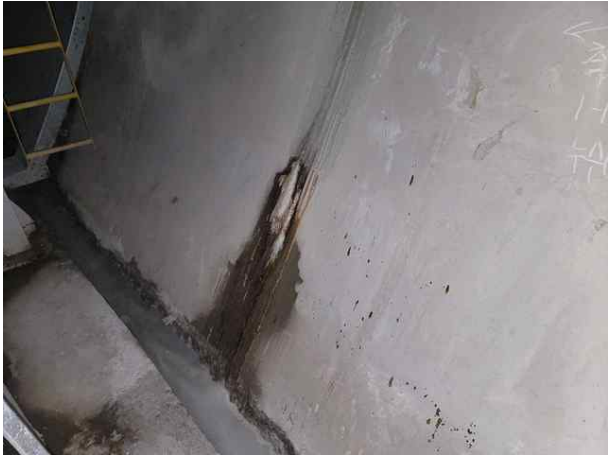
| 공기정화시설#2 축류팬실 측벽부 누수 | 공기정화시설#2 축류팬실 측벽부 누수 |

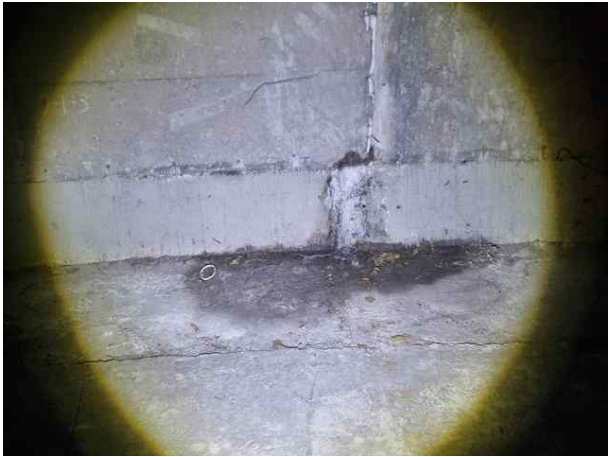
| 공기정화시설#2 유도갱 측벽부 누수 | 공기정화시설#2 유도갱 측벽부 누수 |

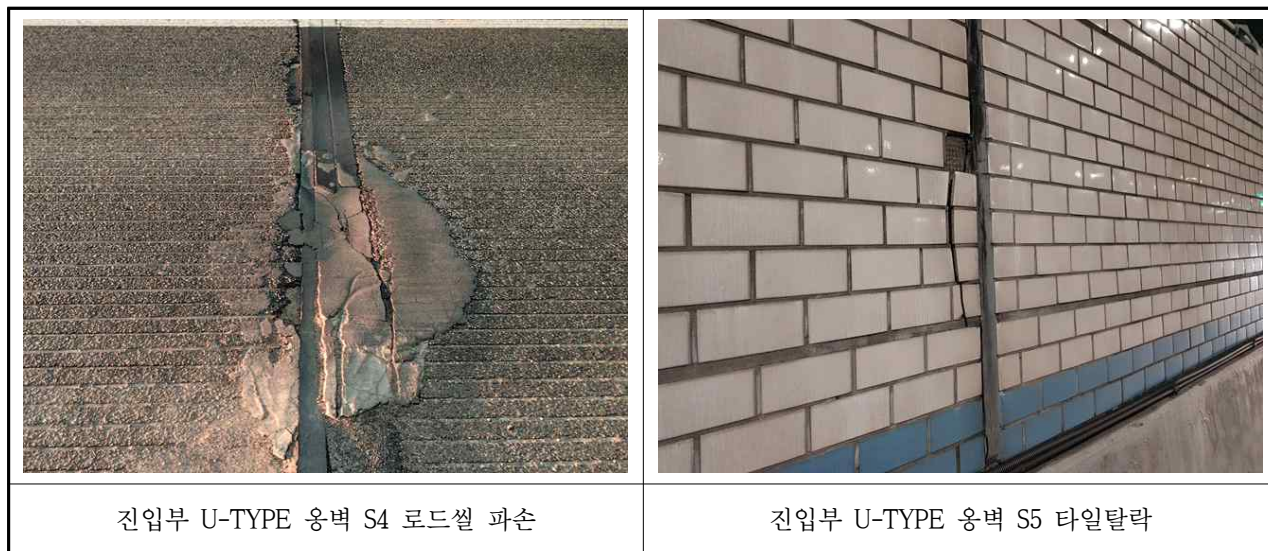
【사진 3.3.42】 U-TYPE 옹벽 손상현황

- ① U-TYPE 옹벽에 대한 외관조사 결과 전반적으로 양호한 상태로 조사되었으며, 일부구간 타일탈락, 로드셀 파손이 조사되었다.
- ② 타일탈락, 로드셀 파손은 시공미흡, 타일의 부착강도 저하, 차량운하중, 공용기간 증가 등에 의해 발생한 손상으로 판단되며, 손상의 정도가 미미한 바 주의관찰을 실시하고 추 후 진전 및 추가손상 다수 발생시 일괄보수를 실시하는 것이 요구된다.

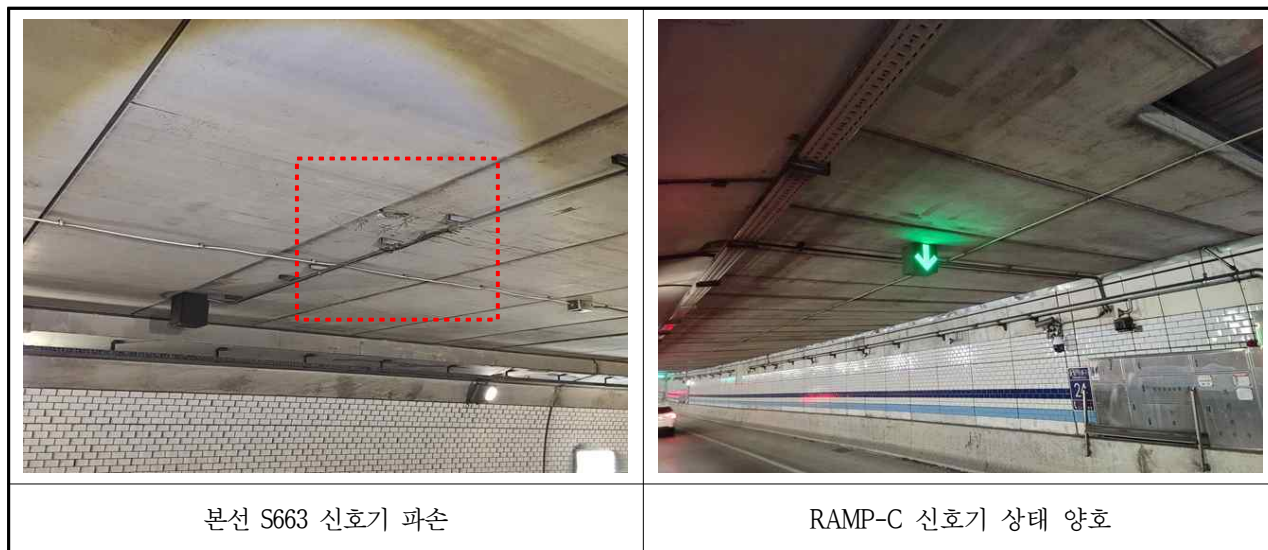
【사진 3.3.46】 기타시설 손상현황

- ① 부속시설에 대한 외관조사 결과 볼트, 너트 등의 고정장치의 체결은 전반적으로 양호한 것으로 확인되었으며, 일부구간 신호기 파손이 조사되었다.
- ② 신호기 파손의 경우 높이제한 위반차량의 충돌에 의한 손상으로 판단되며, 주행차량의 안전확보를 위해 재설치를 통한 보수가 요구되고, 추후 재손상 방지를 위해 높이제한 위반차량의 출입을 제한하는 시설물의 설치가 필요하다.
