옥산~오창 고속도로 민간투자사업

# 꺾기비탈면 현황도 보고서

꺾기비탈면 : STA.0+340~0+790 서오창IC Ramp-C 우안

작성기관 : (주)에스알이앤씨

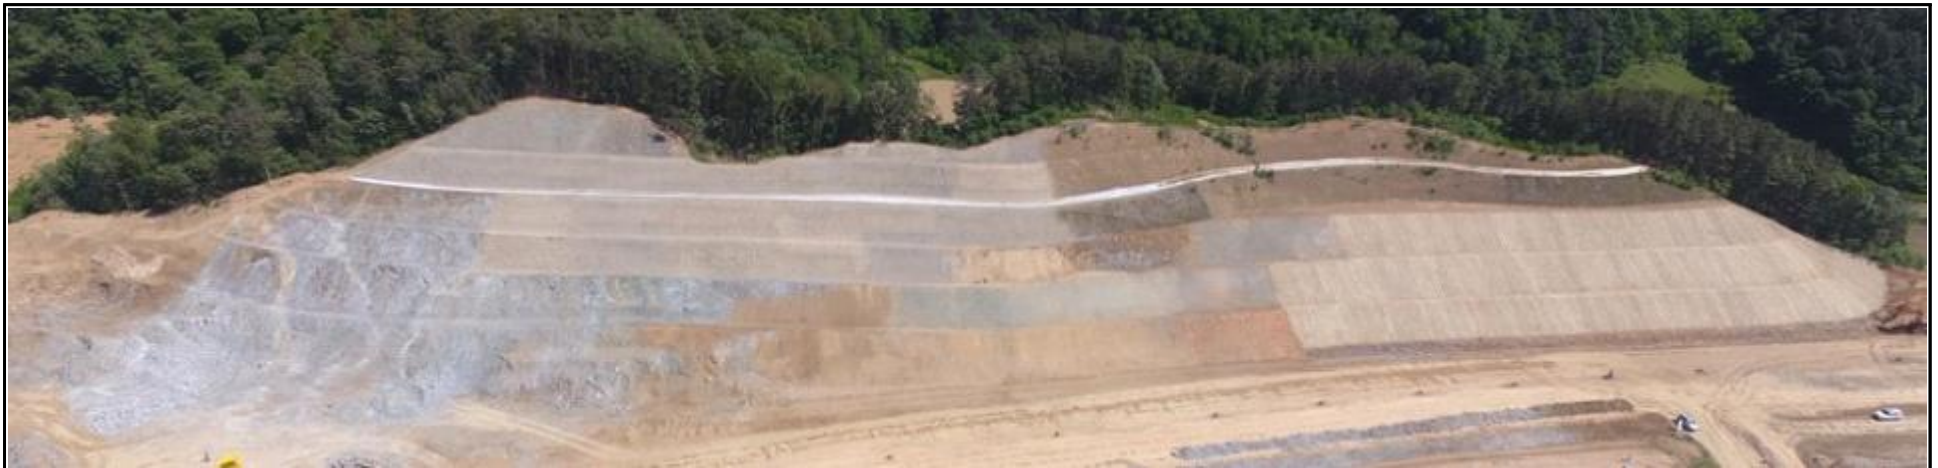
비탈면 전체적으로 세편화된 암석이 다량 관찰되며, 일부구간 지하수 유출이 관찰된다. 또한, 압성토(STA.0+340~0+580 중하단부)에 시공되어 있다.

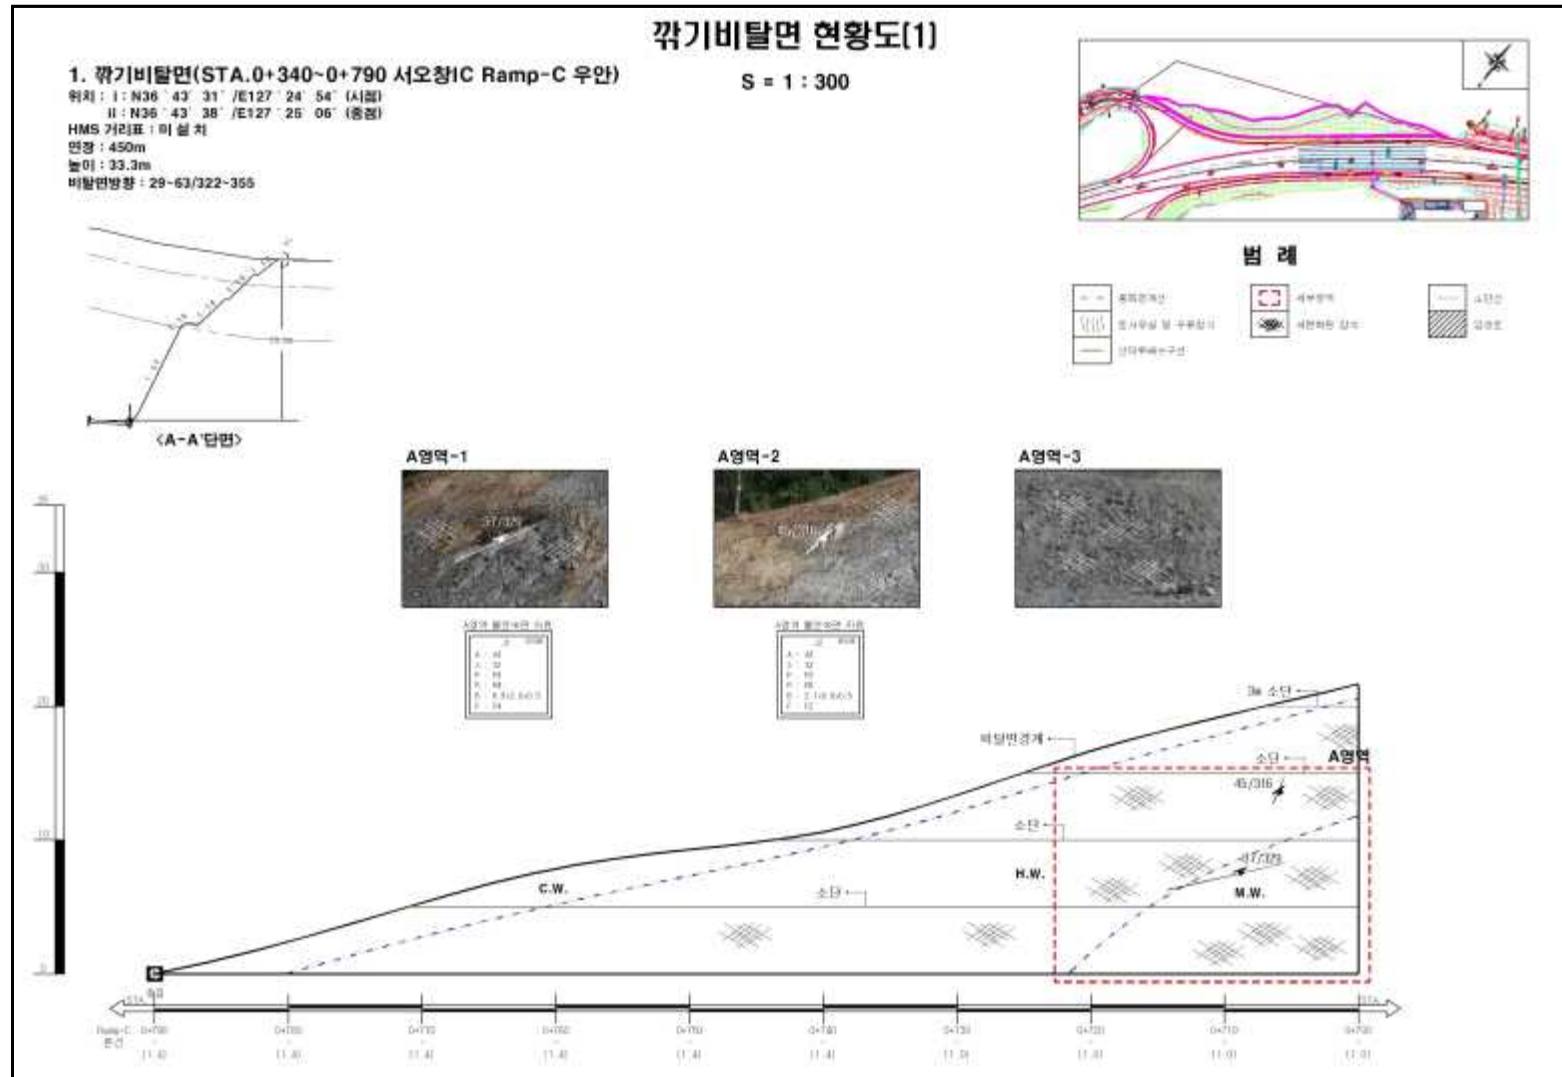
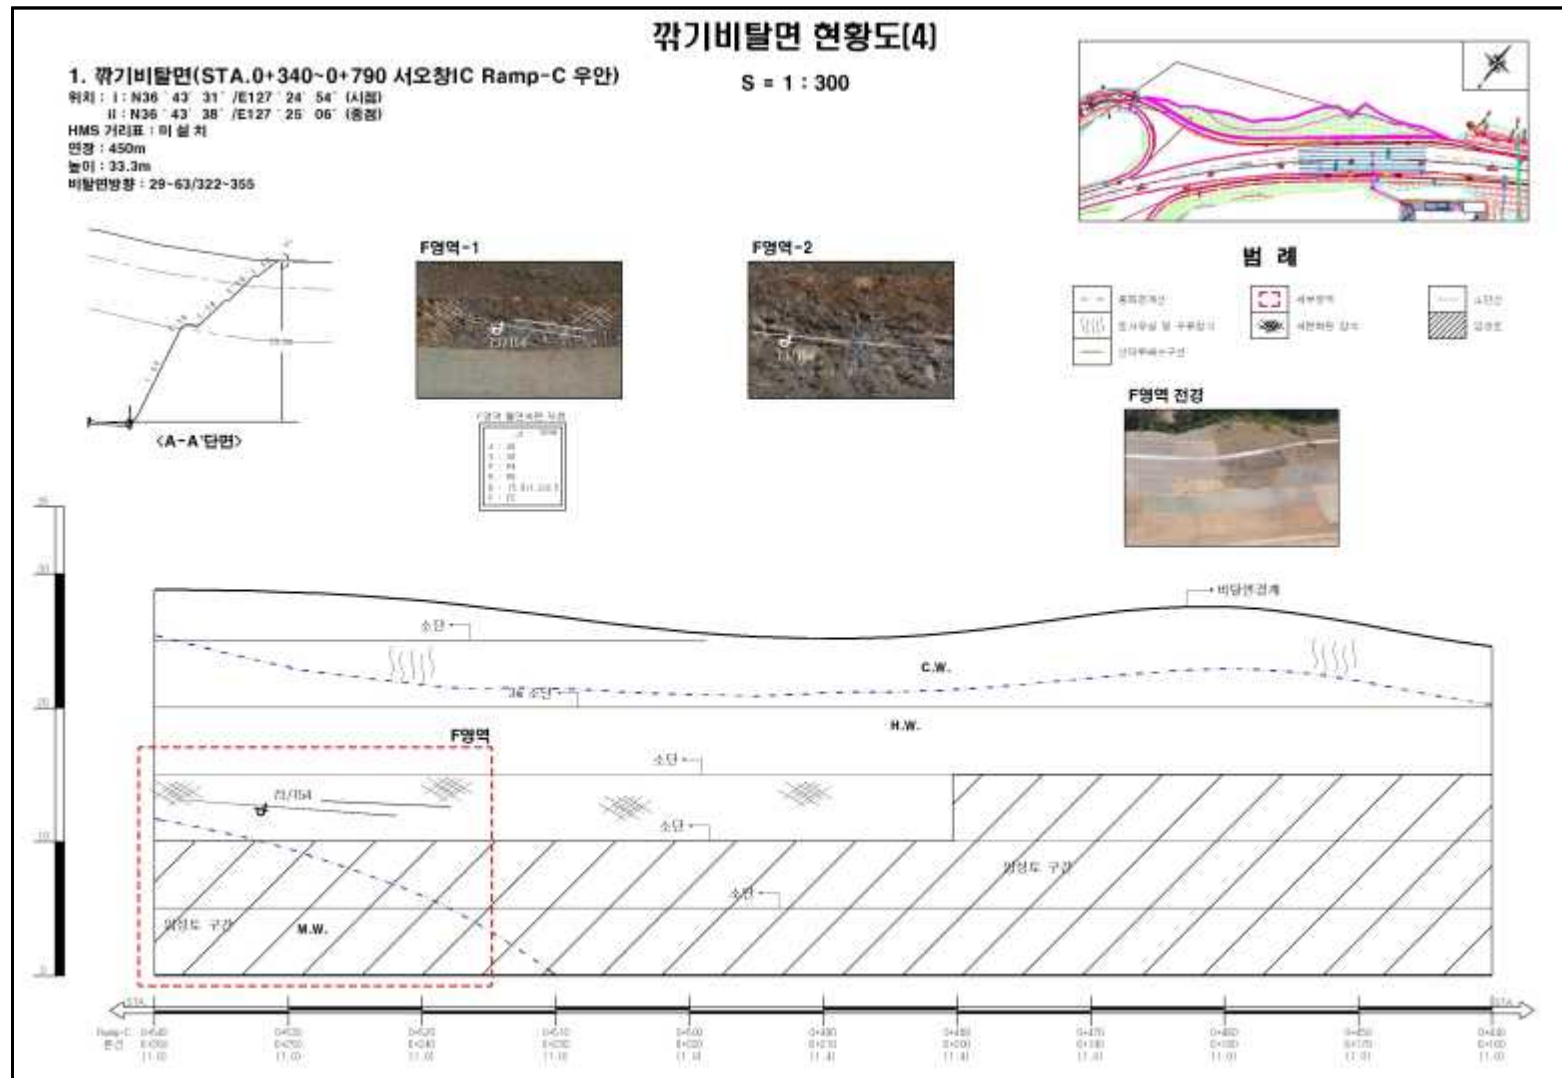
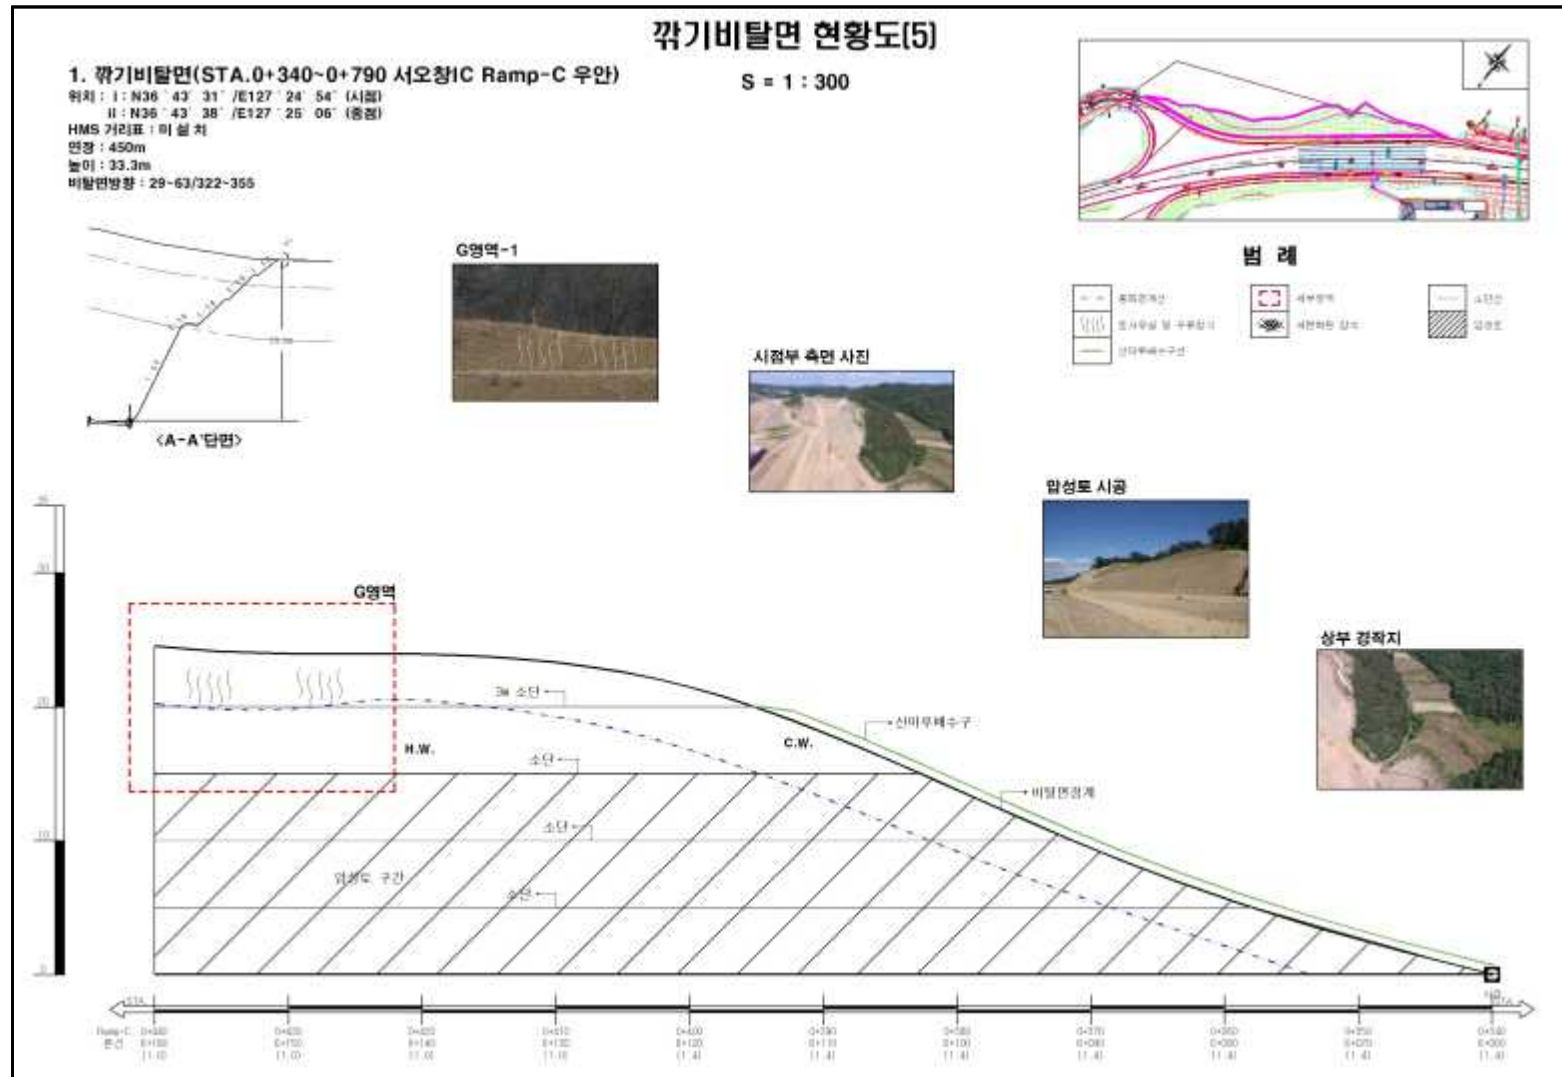
## 4. 깎기비탈면 현황도

본 깎기 비탈면은 풍화의 정도와 절리면들의 상태, 우류에 의한 세굴 및 소단유실 등을 기준으로 총 7개 영역으로 나누어 조사를 실시하였으며, 기타 자세한 사항은 첨부한 현황도에 도시화하여 나타내었다.

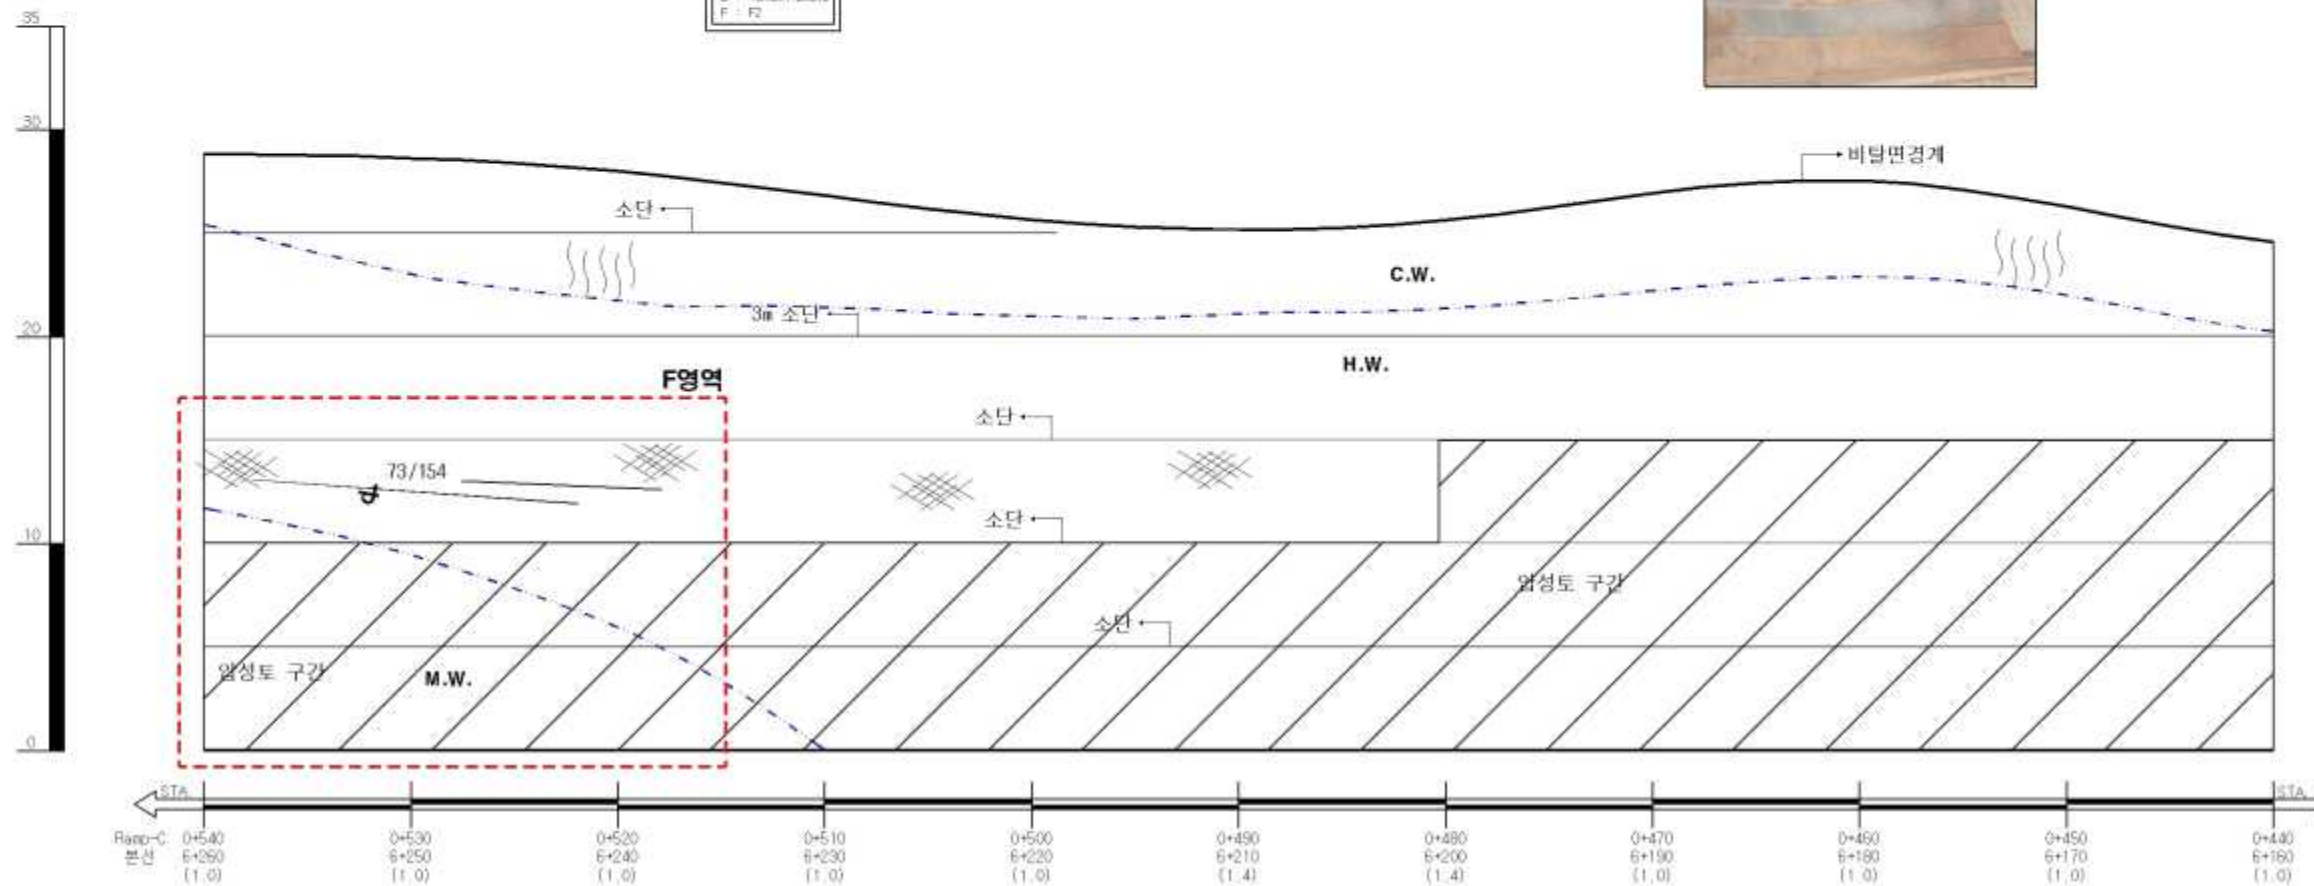
F영역 전경

- F영역은 STA.0+510~0+550 하단부에 위치하여 73/154 방향성의 불연속면이 발달하여 있으며 풍화정도는 심한풍화 상태임. 주변에 발달한 불연속면의 방향성 및 특성을 고려한 결과 불연속면 방향성에 의한 전도파괴양상이 관찰되며, 불연속면 주변으로 파쇄가 심한 상태로 세편화된 암석이 관찰됨. 장기간 노출시 풍화가 촉진되면 세편화된 암석이 소규모 낙석등 비탈면 안정성에 문제가 발생할 우려가 있음. 따라서, 비탈면의 장기적인 안정성을 유지하기 위한 비탈면 보호공법을 적용해야 할 것으로 판단됨.

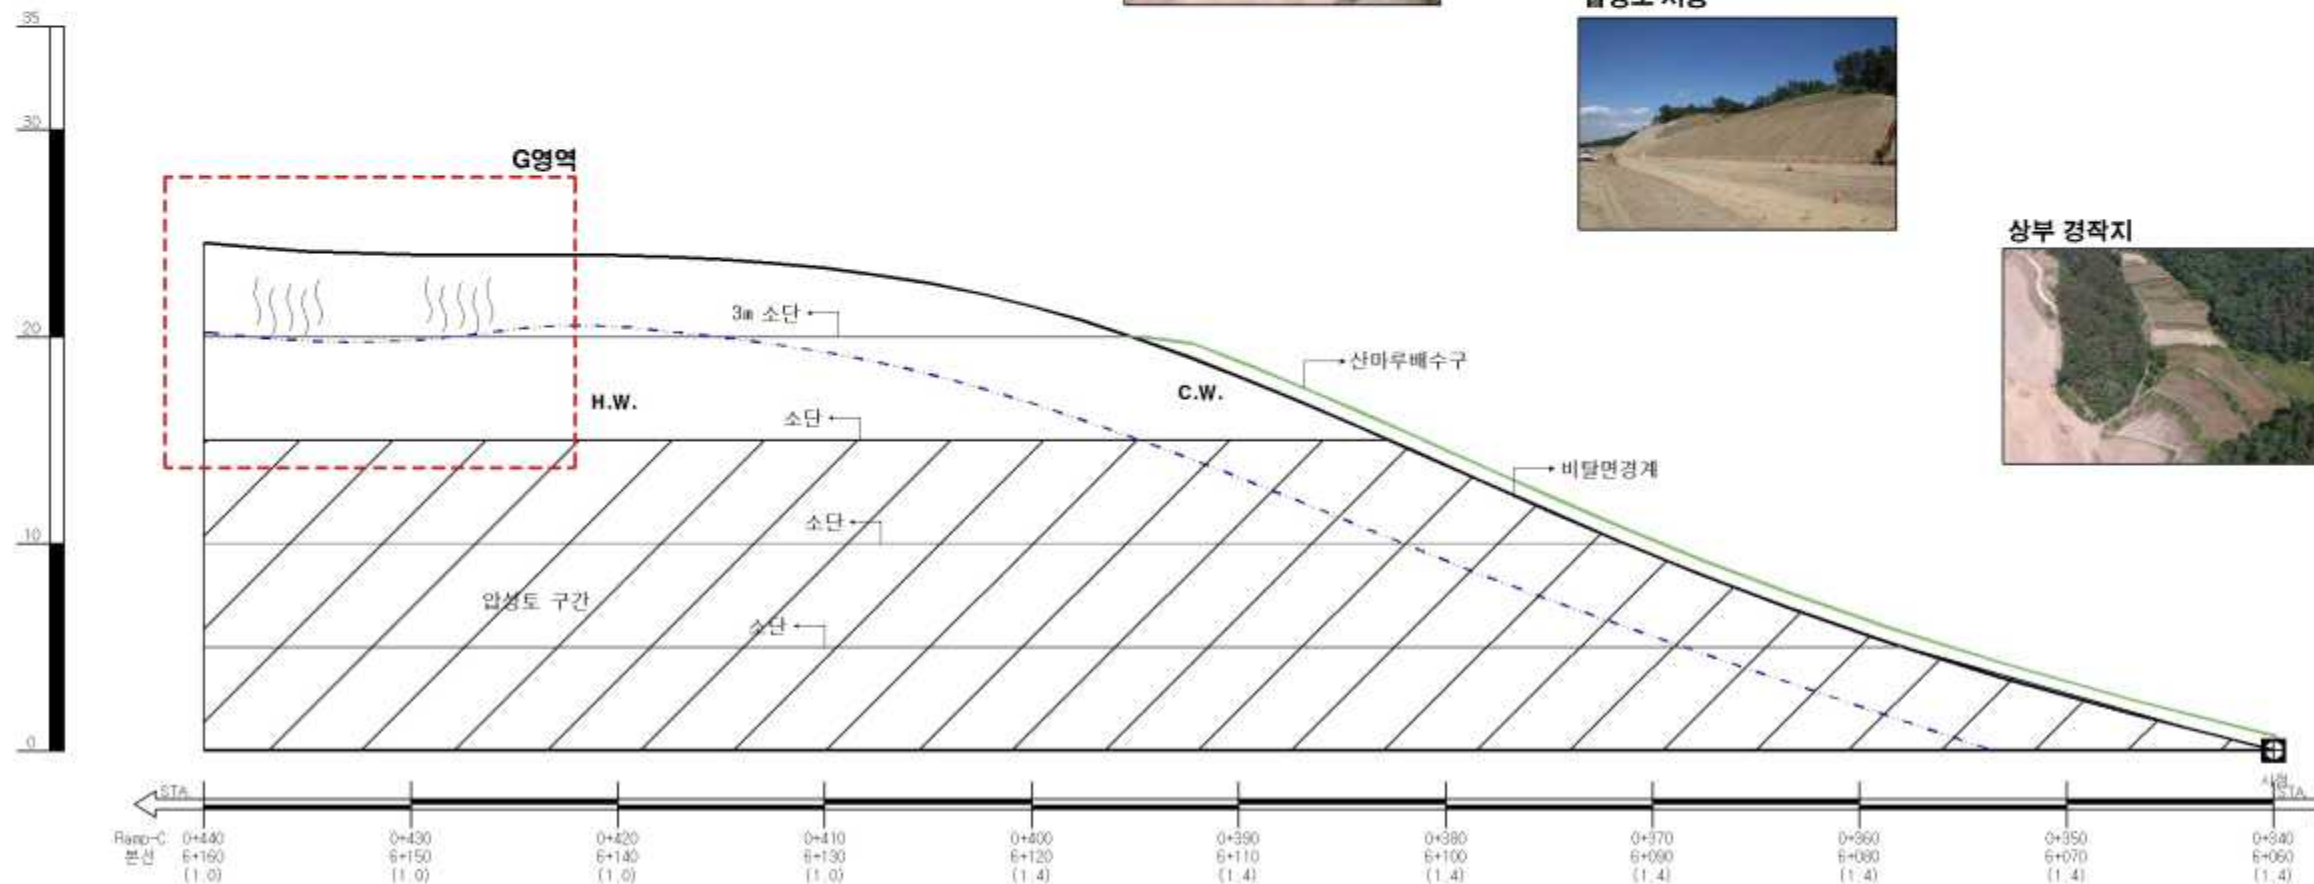
상부 경작지

- G영역은 STA.0+510~0+550 상단부에 위치하며 풍화정도는 완전풍화 상태임. 본 영역은 STA.0+340~0+510 구간 중하단부에 압성토가 시공되어 있으며, 일부 토사 구간에 유실 및 우류침식이 관찰됨. 본 비탈면은 영구 비탈면 구간으로 장기간 노출시 외부적인 요인에 의해 풍화가 촉진되면 비탈면 안정성에 문제가 발생할 우려가 있으므로 비탈면의 장기적인 안정성을 유지하기 위한 비탈면 보호공법을 적용해야 할 것으로 판단됨.
