시설물정기안전점검용역  
서울문산고속도로

〈터널및지하차도편〉

서울문산고속도로 시설물 정기안전점검용역

**점검기관 : (주)명성엔지니어링**

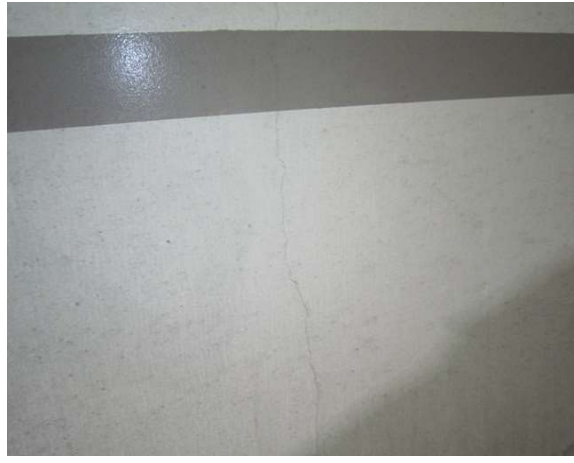
| 위 치 | 배수시설 배수구 | 위 치 | 측벽부 S11 |

| 현 황 | 전경 | 현 황 | 균열(CW=0.3mm미만) |

| | 라이닝 | · 측벽부 균열(0.3mm미만), 파손이 조사됨 | |

| 구 분 | | 점검 결과 | 조치 필요사항 |
|---|---|---|---|
| | 라 이 닝 | · 측벽부 균열(0.3mm미만), 파손이 조사됨 | 표면처리<br>단면보수 |

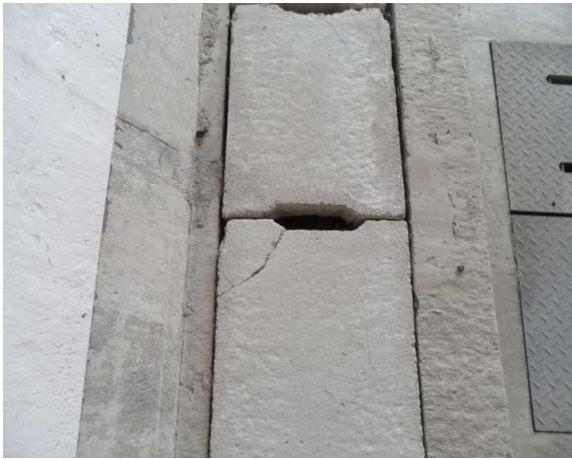
| 위 치 | 공동구 S44 | 위 치 | 공동구 S18 |
| 현 황 | 뚫개파손 | 현 황 | 박락 |

| | 공동구 | · 균열(0.3mm이상), 박락, 덮개파손이 조사됨 | |

| 구 분 | | 점검 결과 | 조치 필요사항 |
|---|---|---|---|
| | 공 동 구 | · 균열(0.3mm이상), 박락, 덮개파손이 조사됨 | 주입보수<br>단면보수 |

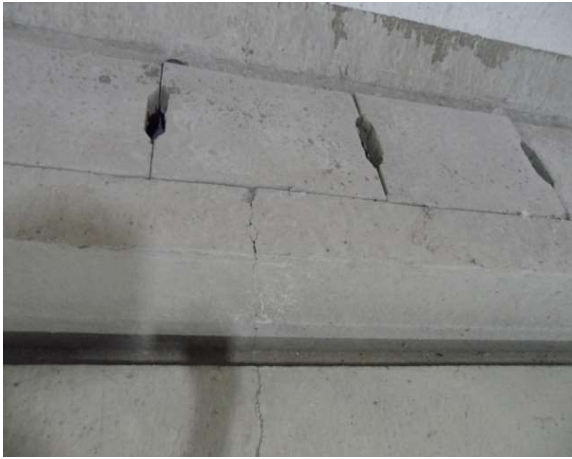
| 위 치 | 공동구 S39 | 위 치 | 포장부 S39 |
| 현 황 | 균열(CW=0.3mm이상) | 현 황 | 포장균열 |

| NO | 구 분 | 손상 현황 | 합 계 | 보수물량 | 단 위 | 보수공법 | 비 고 |
|---|---|---|---|---|---|---|---|
| 4 | 공동구 | 균열(0.3mm이상) | 1.00 | 1.50 | m | 주입보수 | 하자 |

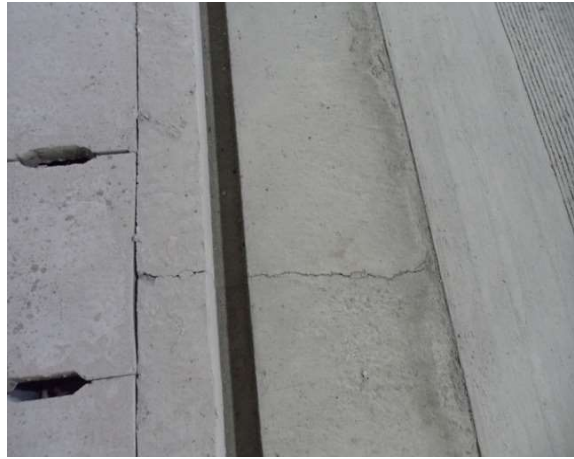
| | 노면 | · 포장균열이 조사됨 | |

| 구 분 | | 점검 결과 | 조치 필요사항 |
|---|---|---|---|
| 터널<br>주변 | 포 장 부 | · 포장균열이 조사됨 | 표면처리 |

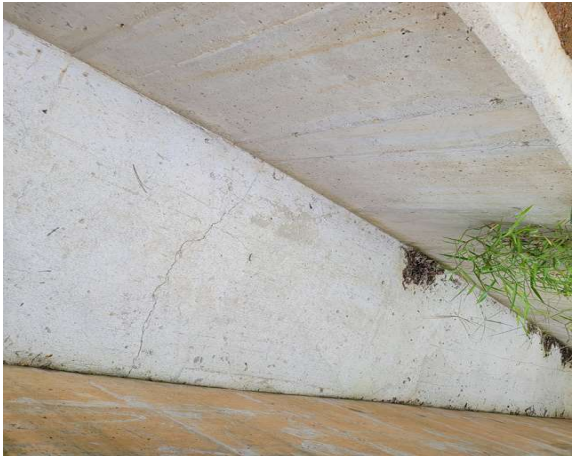
| 위 치 | 갯문 시점부 배면배수로 | 위 치 | 측벽부 S30 |
| 현 황 | 균열(CW=0.3mm이상) | 현 황 | 파손 |

| 기본<br>시설물 | 갯문 | · 배면배수로 균열(0.3mm이상)이 조사됨 | |

| 구 분 | | 점검 결과 | 조치 필요사항 |
|---|---|---|---|
| 기본<br>시설물 | 갯문 상태 | · 배면배수로 균열(0.3mm이상)이 조사됨 | 주입보수 |

| NO | 구 분 | 손상 현황 | 합 계 | 보수물량 | 단 위 | 보수공법 | 비 고 |
|---|---|---|---|---|---|---|---|
| 3 | 갯문 | 배면배수로 균열(0.3mm이상) | 4.00 | 6.00 | m | 주입보수 | 하자 |

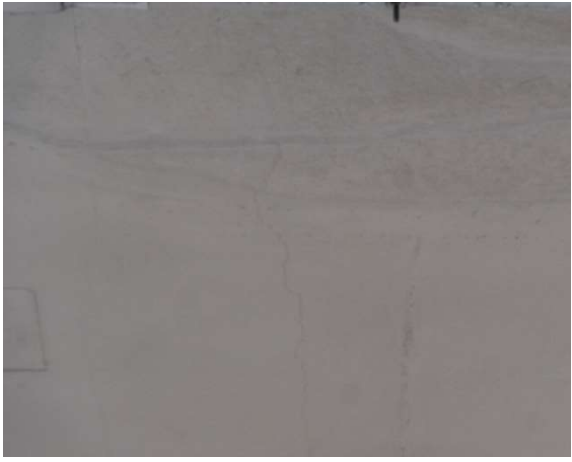
| 위 치 | 진출부 | 위 치 | 갱문 시점부 측면배수로 |
| 현 황 | 전경 | 현 황 | 이격 |

| 기본<br>시설물 | 갯문 | · 갯문 측면배수로 이격, 균열(0.3mm이상)이 조사됨 | |

| 구 분 | | 점검 결과 | 조치 필요사항 |
|---|---|---|---|
| 기본<br>시설물 | 갯문 상태 | · 갯문 측면배수로 이격, 균열(0.3mm이상)이 조사됨 | 단면보수<br>주입보수 |

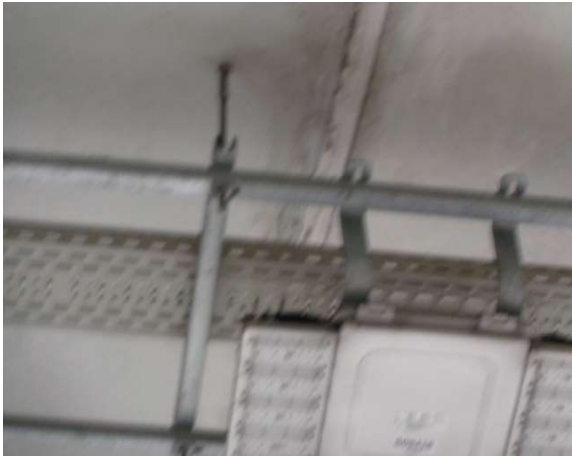
| 위 치 | 갱문 시점부 측면배수로 | 위 치 | 천단부 S23 |
| 현 황 | 균열 | 현 황 | 균열(0.3mm이상) |

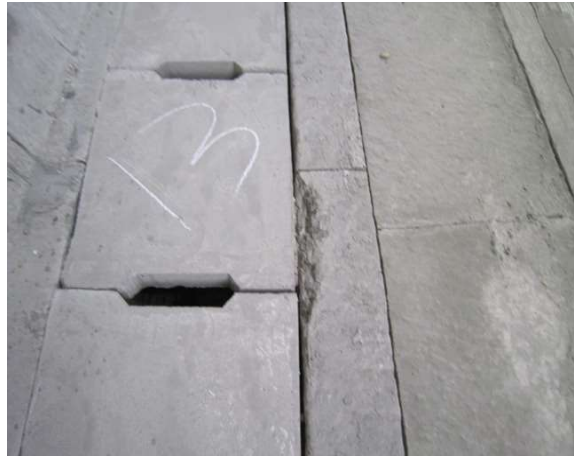
| 위 치 | 조명 및 천단부 | 위 치 | 천단부 S05 |
| 현 황 | 전경 | 현 황 | 들뜸 |

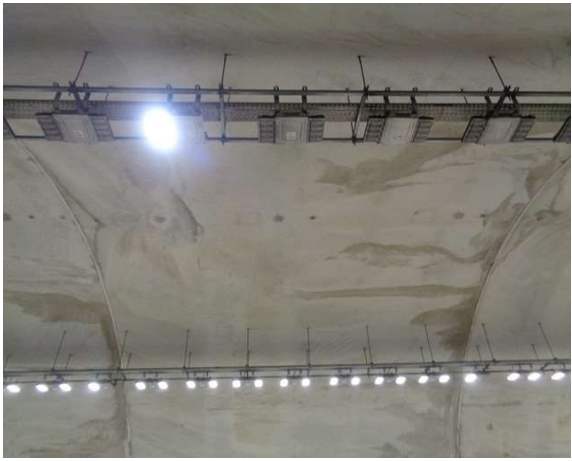
| 위 치 | 공동구 | 위 치 | 천단부 S15 |
| 현 황 | 전경 | 현 황 | 균열(0.3mm이상) |

| | 라이닝 | · 천단부 백태, 균열(0.3mm이상)이 조사됨<br>· 천단부 들뜸, 재들뜸이 조사됨<br>· 측벽부 균험이 조사됨 | |

| 구 분 | | 점검 결과 | 조치 필요사항 |
|---|---|---|---|
| | 라 이 닝 | · 천단부 백태, 균열(0.3mm이상)이 조사됨<br>· 천단부 들뜸, 재들뜸이 조사됨<br>· 측벽부 균험이 조사됨 | 백태보수<br>주입보수<br>단면보수 |

| NO | 구 분 | 손상 현황 | 합계 | 보수물량 | 단위 | 보수공법 | 비 고 |
|---|---|---|---|---|---|---|---|
| 4 | | 균열(0.3mm이상) | 18.00 | 18.00 | m | 주입보수 | 하자 |

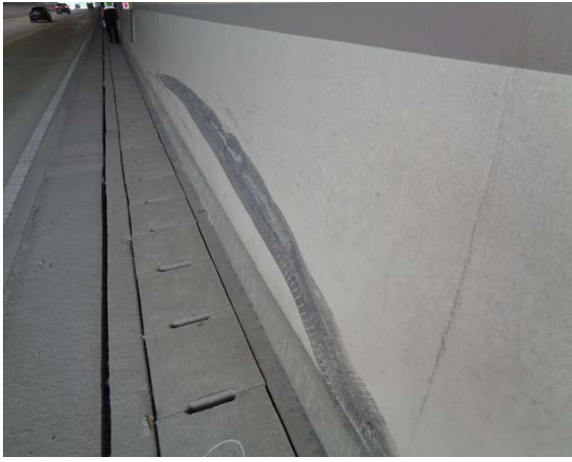
| 위 치 | 측벽부 S02 | 위 치 | 천단부 S06 |
| 현 황 | 균열 | 현 황 | 재들뜸 |

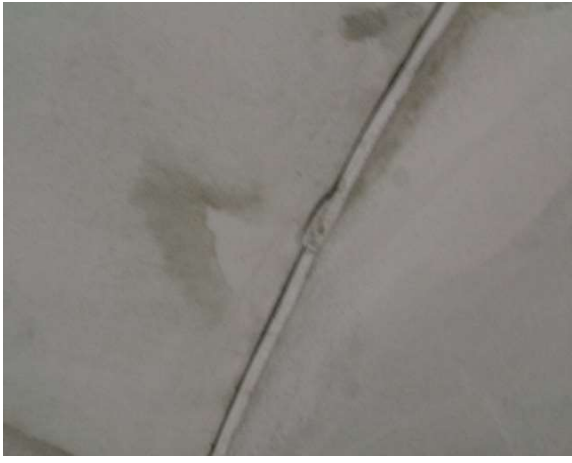
| 위 치 | 천단부 S18 | 위 치 | 천단부 S02 |
| 현 황 | 들뜸 | 현 황 | 백태 |

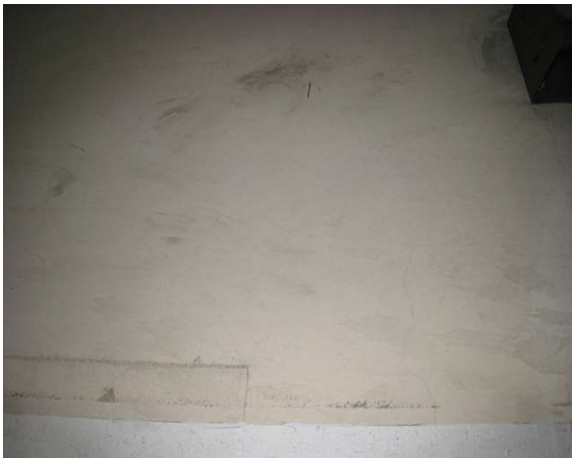
| 위 치 | 천단부 S33 | 위 치 | 공동구 S21 |
| 현 황 | 망상균열 | 현 황 | 공동구 파손 |

| | 라이닝 | · 천단부 망상균열이 조사됨 | |
| 점검자 의견 | | 건달산터널(서울)의 외관조사 결과 라이닝 천단부 망상균열, 공동구 파손 등의 손상이 조사되었으며, 기 손상은 시공미흡에 의한 손상으로 판단되며 주의관찰 및 주행차량의 안정성 확보를 위한 정비 및 보수가 필요할 것으로 판단된다. | |

| 구 분 | | 점검 결과 | 조치 필요사항 |
|---|---|---|---|
| | 라 이 닝 | · 천단부 망상균열이 조사됨 | 표면처리 |

| NO | 구 분 | 손상 현황 | 합계 | 보수물량 | 단위 | 보수공법 | 비 고 |
|---|---|---|---|---|---|---|---|
| 1 | 라이닝 | 망상균열 | 5.50 | 8.25 | m <sup>2</sup> | 표면처리 | 하자 |

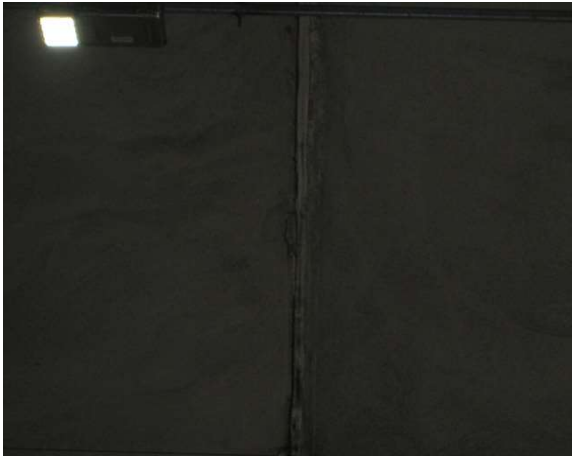
| 위 치 | 천단부 S33 | 위 치 | 천단부 S10 |
| 현 황 | 들뜸 | 현 황 | 재들뜸 |

| 점검자 의견 | | 건달산터널(문산)의 외관조사 결과, 라이닝 천단부 들뜸 재들뜸 등의 손상이 조사되었으며, 기 손상은 시공미흡 및 초기건조수축에 의한 손상으로 판단되며 주의관찰 및 주행차량의 안정성 확보를 위한 정비 및 보수가 필요할 것으로 판단된다. | |

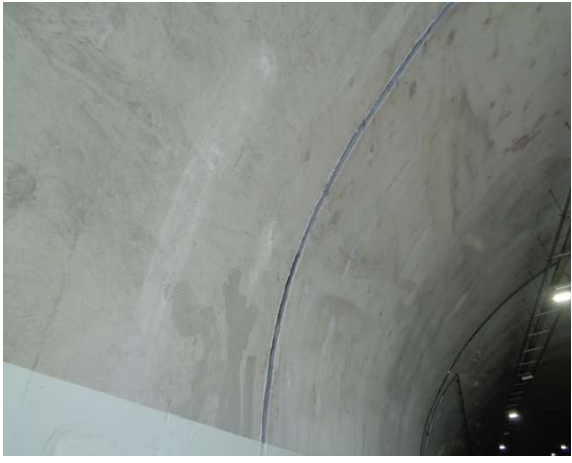
| 위 치 | 공동구 | 위 치 | 측벽부 S02 |
| 현 황 | 전경 | 현 황 | 백태 |

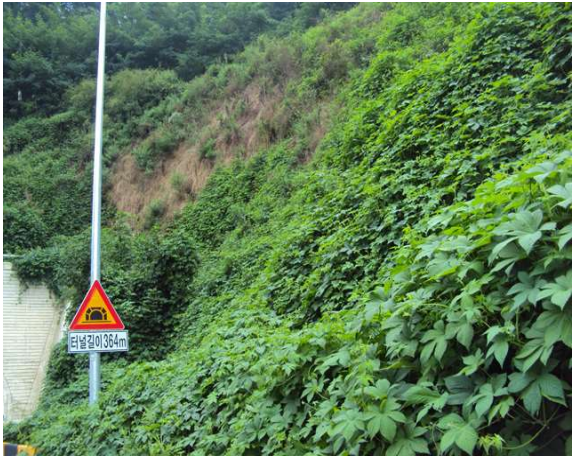
| 위 치 | 사면부 중점부 | 위 치 | 사면부 중점부 |
| 현 황 | 녹생토유실 | 현 황 | 지하수유출 |

| 점검자 의견 | | 금촌터널(서울)의 외관조사 결과, 갯문 재료분리, 라이닝 측벽부 박리, 백태, 공동구 덮개파손, 사면부 지하수유출, 녹생토유실 등의 손상이 조사되었으며, 기 손상은 시공미흡, 초기건조수축 및 다짐불량에 의한 손상으로 판단되며 주의관찰 및 주행차량의 안정성 확보를 위한 정비 및 보수가 필요할 것으로 판단된다. | |
