시설물정기안전점검용역  
서울문산고속도로

서울문산고속도로 시설물 정기안전점검용역

**< 절 토 사 면 편 >**

2021. 11

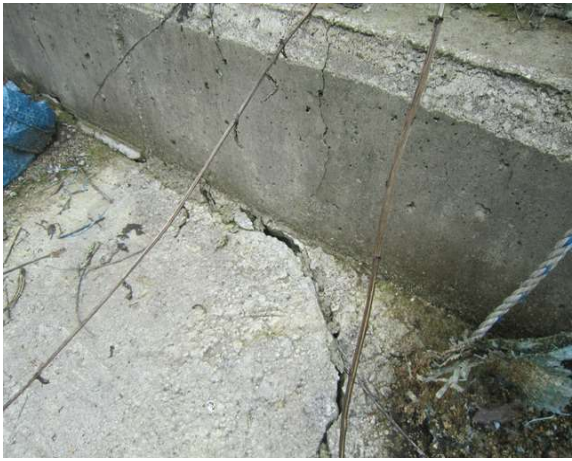
| 위 치 | 1소단배수로 | 위 치 | 28.860K 2단 |

| 현 황 | 파손 | 현 황 | 자연사면 수목전도 |

| 구분 | 손상내용 | 보수방안 | 손상<br>물량 | 보수<br>물량 | 단위 | 우선<br>순위 |
|---|---|---|---|---|---|---|
| | 파손 | 단면보수 | 0.20 | 0.30 | m <sup>2</sup> | 하자 |

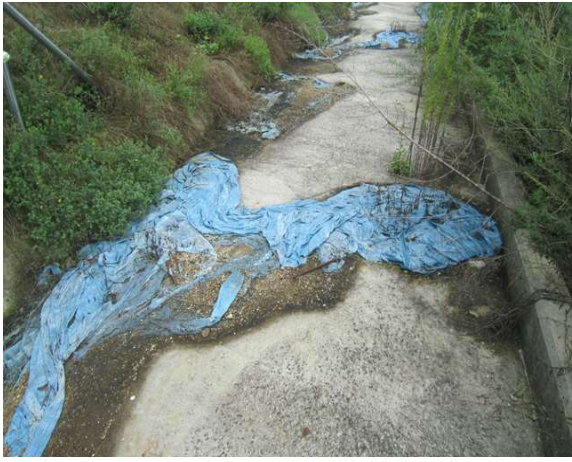
| 위 치 | 28.795K 1소단배수로 | 위 치 | 28.840K 1소단배수로 |

| 현 황 | 토사 및 폐기물적치 | 현 황 | 실란트파손 |

| 구분 | 손상내용 | 보수방안 | 손상<br>물량 | 보수<br>물량 | 단위 | 우선<br>순위 |
|---|---|---|---|---|---|---|
| | 토사 및 폐기물적치 | 정비 | 124.00 | 186.00 | m <sup>2</sup> | 하자 |

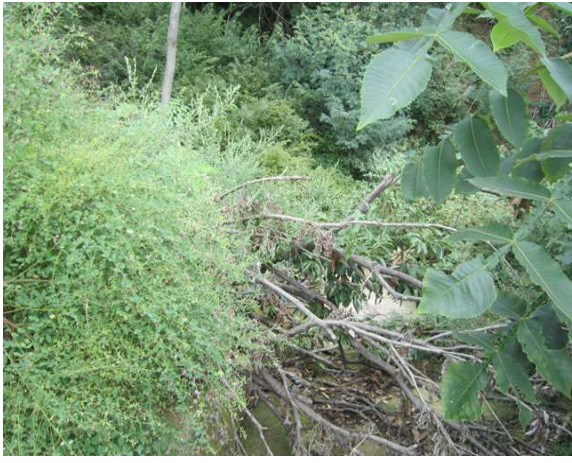
| 위 치 | 28.850K 1소단배수로 | 위 치 | 28.860K 1단 사면 |

| 현 황 | 폐기물적치 | 현 황 | 토사퇴적 |

| 구분 | 손상내용 | 보수방안 | 손상<br>물량 | 보수<br>물량 | 단위 | 우선<br>순위 |
|---|---|---|---|---|---|---|
| 배수로 | 폐기물적치 | 정비 | 10.35 | 15.52 | m <sup>2</sup> | 하자 |

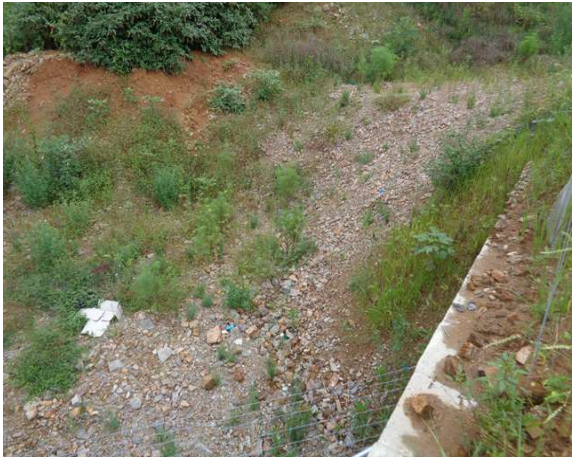
| 위 치 | 30.150K 1단 사면 | 위 치 | 30.010K 1소단배수로 |

| 현 황 | 암괴이완 | 현 황 | 균열(0.3mm이상) |

| 구분 | 손상내용 | 보수방안 | 손상<br>물량 | 보수<br>물량 | 단위 | 우선<br>순위 |
|---|---|---|---|---|---|---|
| 사면 | 암괴이완 | 주의관찰 | 1.20 | 1.80 | m <sup>2</sup> | 하자 |

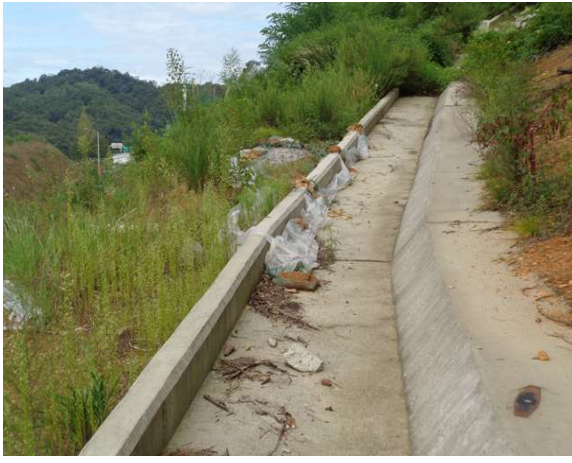
| 위 치 | 29.970K 산마루측구 | 위 치 | 29.950K 산마루측구 |

| 현 황 | 폐기물퇴적 | 현 황 | 토사퇴적 |

| 구분 | 손상내용 | 보수방안 | 손상<br>물량 | 보수<br>물량 | 단위 | 우선<br>순위 |
|---|---|---|---|---|---|---|
| | 폐기물퇴적 | 정비 | 4.20 | 6.30 | m <sup>2</sup> | 하자 |

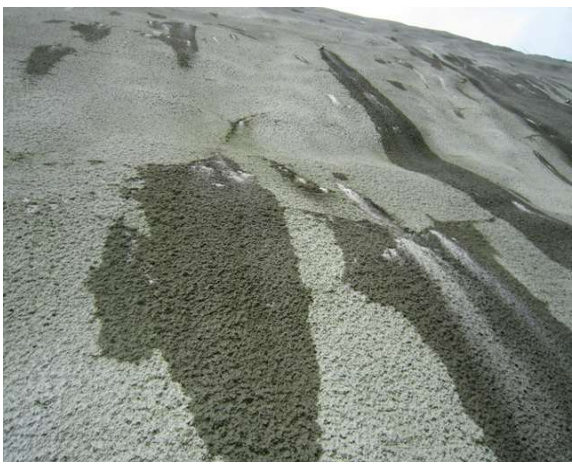
| 위 치 | 1단 사면 | 위 치 | 2단 사면 |

| 현 황 | 숏크리트 누수흔적 및 백태 | 현 황 | 숏크리트 백태 |

| 구분 | | 손상내용 | 보수방안 | 손상<br>물량 | 보수<br>물량 | 단위 | 우선<br>순위 |
|---|---|---|---|---|---|---|---|
| | | 누수흔적 및 백태 | 백태보수 | 400.00 | 600.00 | m <sup>2</sup> | 하자 |

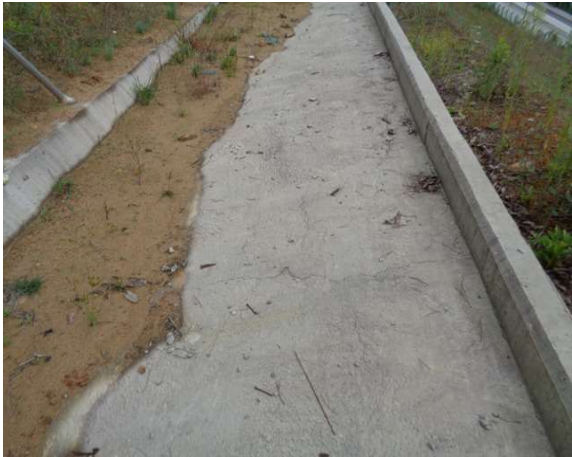
| 위 치 | 1소단배수로 | 위 치 | 1소단배수로 |

| 현 황 | 망상균열 | 현 황 | 토사퇴적 |

| 구분 | | 손상내용 | 보수방안 | 손상<br>물량 | 보수<br>물량 | 단위 | 우선<br>순위 |
|---|---|---|---|---|---|---|---|
| 배수로 | | 망상균열 | 표면처리 | 8.00 | 12.00 | m <sup>2</sup> | 하자 |

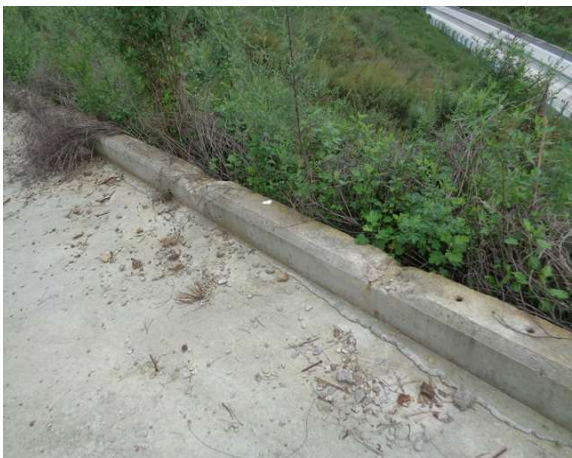
| 위 치 | 1소단배수로 | 위 치 | 1소단배수로 |

| 현 황 | 파손 | 현 황 | 균열(CW=0.3mm이상) |

| 구분 | | 손상내용 | 보수방안 | 손상<br>물량 | 보수<br>물량 | 단위 | 우선<br>순위 |
|---|---|---|---|---|---|---|---|
| | | 파손 | 단면보수 | 0.20 | 0.30 | m <sup>2</sup> | 하자 |
