시  
설  
물  
정  
기  
안  
전  
점  
검  
용  
역  
서  
울  
문  
산  
고  
속  
도  
로

서울문산고속도로 시설물 정기안전점검용역

**< 옹벽편 >**

2021. 11

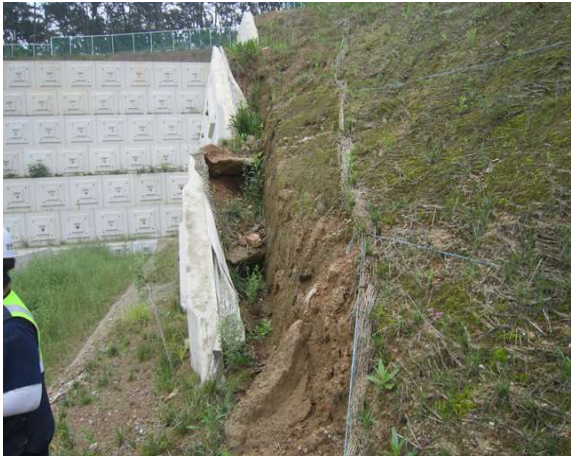
| 위 치 | 전면 | 위 치 | 중점부 배면 |

| 구분 | 공구 | 용 벽 명 | 용 벽 현 황 | | | | 점 검 내 용 | | | | | 비고 |
|---|---|---|---|---|---|---|---|---|---|---|---|---|
| 4 | | 보강토옹벽(본선 STA.6+935~7+040) | 2020 | 112.5 | 10.0 | 2종 | ■ 양호 | ■ 양호 | ■ 양호 | ■ 종점부 배면 토사유실 | ■ 사면 종점부 배면 토사유실 → 정비 | |

| 현 황 | 전경 | 현 황 | 토사유실 |

| 구 분 | 점검 결과 | 조치 필요사항 |
|---|---|---|
| 점검자 의견 | 보강토옹벽(본선 STA.6+935~7+040)에 대한 주요 손상으로, 종점부 배면 토사유실이 조사되었다. 기 발생한 손상은 옹벽의 안정선에 영향을 미칠만한 손상은 아니나, 손상의 진전 방지를 위한 보수가 필요한 것으로 판단된다. | |

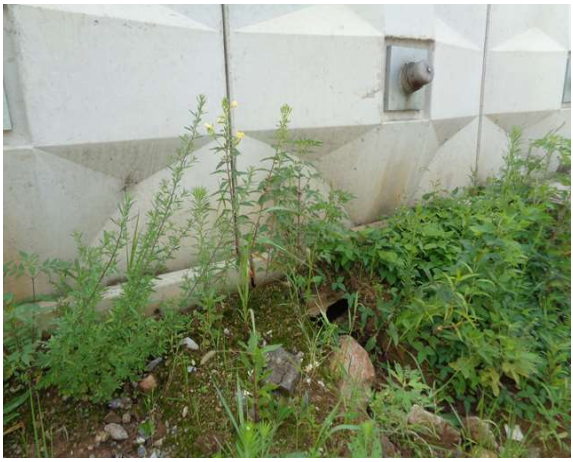
| 위 치 | 상부 | 위 치 | 0+210 하부 |

| 구분 | 공구 | 용 벽 명 | 용 벽 현 황 | | | | 점 검 내 용 | | | | | 비고 |
|---|---|---|---|---|---|---|---|---|---|---|---|---|
| 6 | 3 | 보강토옹벽(설문2육교,STA.0+085~0+230) | 2020 | 115.0 | 5.5 | 2종 | ■ 양호 | ■ 하부 세굴 | ■ 양호 | ■ 양호 | ■ 기초지반 하부 세굴 → 정비 | |

| 현 황 | 전경 | 현 황 | 세굴 |

| 구 분 | 점검 결과 | 조치 필요사항 |
|---|---|---|
| 점검자 의견 | 보강토옹벽(설문2육교 STA.0+085~0+230)에 대한 주요 손상으로, 하부 세굴이 일부 조사되었다. 기 발생한 손상은 옹벽의 안정성에 영향을 미칠만한 손상은 아니나, 손상의 진전 방지를 위한 보수가 필요한 것으로 판단된다. | |

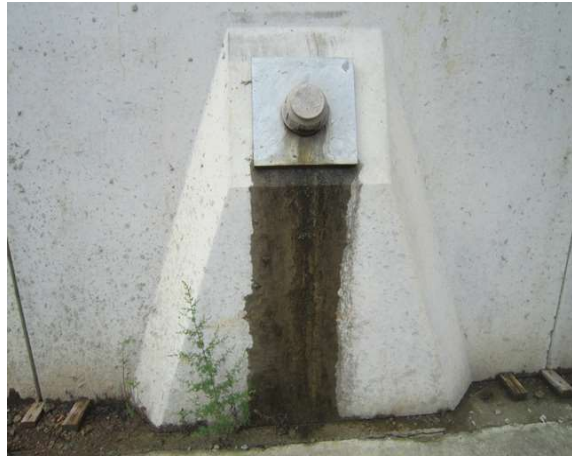
| 위 치 | 상부 배수로 | 위 치 | 1단 전면부 |

| 구분 | 공구 | 용 벽 명 | 용 벽 현 황 | | | | 점 검 내 용 | | | | | 비고 |
|---|---|---|---|---|---|---|---|---|---|---|---|---|
| 8 | 4 | 판넬식옹벽(STA.24+249~24+392) | 2020 | 143.6 | 10.1 | 2종 | ■ 앵커캡 누수 | ■ 양호 | ■ 양호 | ■ 양호 | ■ 전면부 앵커캡 누수 → 앵커캡 재설치 | |

| 현 황 | 전경 | 현 황 | 앵커캡 누수 |

| 구 분 | 점검 결과 | 조치 필요사항 |
|---|---|---|
| 옹벽 상태 | · 앵커캡 누수가 조사됨 | 앵커캡 재설치 |
| 점검자 의견 | 판넬식옹벽(STA.24+249~24+392)에 대한 주요 손상으로, 1단 전면부 앵커캡 누수가 일부 조사되었다. 기 발생한 손상은 옹벽의 안정선에 영향을 미칠만한 손상은 아니나, 손상의 진전 방지를 위한 보수가 필요한 것으로 판단된다. | |

| NO | 구 분 | 손상 현황 | 합 계 | 보수물량 | 단위 | 보수공법 | 비 고 |
|---|---|---|---|---|---|---|---|
| 1 | 전면부 | 앵커캡 누수 | 2.00 | 2.00 | EA | 앵커캡 재설치 | 하자 |

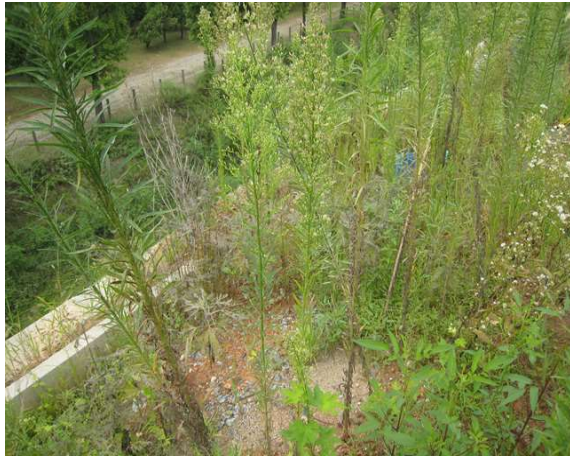
| 위 치 | 상부 배수로 | 위 치 | 0+350 상부 배수로 |

| 현 황 | 전경 | 현 황 | 토사퇴적 |

| 구 분 | 점검 결과 | 조치 필요사항 |
|---|---|---|
| 점검자 의견 | 보강토옹벽(지선 STA.0+321~0+680)에 대한 주요 손상으로, 상부 배수로 토사퇴적이 일부 조사되었다. 기 발생한 손상은 옹벽의 안정선에 영향을 미칠만한 손상은 아니나, 손상의 진전 방지를 위한 보수가 필요한 것으로 판단된다. | |
