옥산~오창 고속도로 민간투자사업

# 꺅기비탈면 현황도 보고서

꺅기비탈면 : STA.0+270~0+390 좌안, 옥산방향

2017. 11.

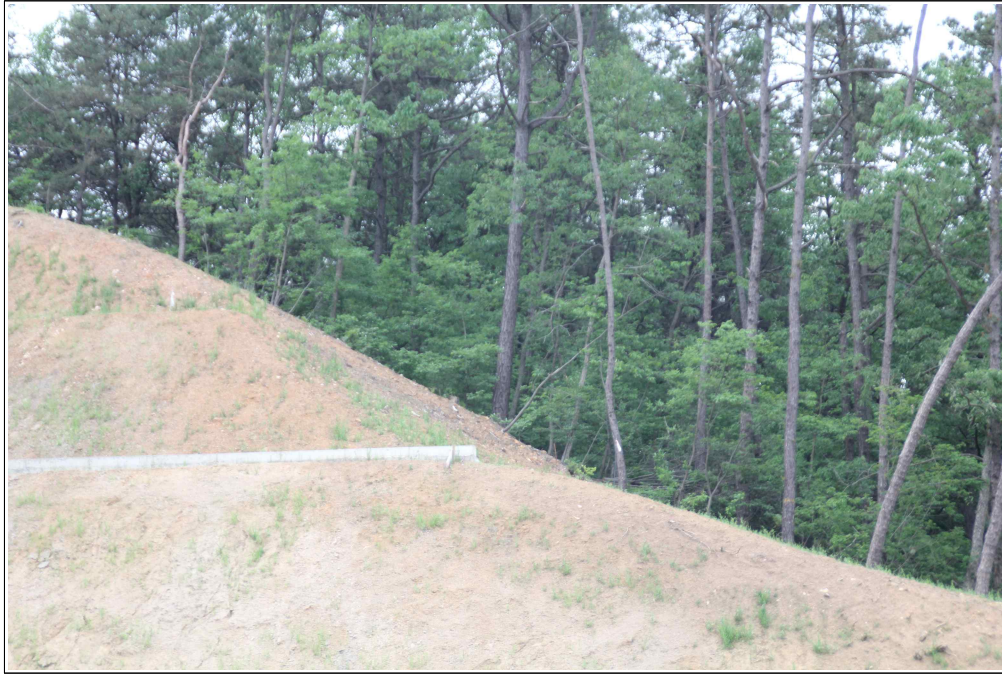
깎기 비탈면을 이루고 있는 주 암종은 호상흑운모편마암으로 발달하고 있는 상태이다. 상부 자연비탈면의 경사는 -18 ~ 24° 의 준 산악 지형으로 형성되어 있다. 포행 및 수목의 기울어짐 현상이 관찰되나, 인장균열 등의 붕괴 전후 현상은 관찰되지 않았다.

【그림 5】 수목의 기울어짐 및 포행

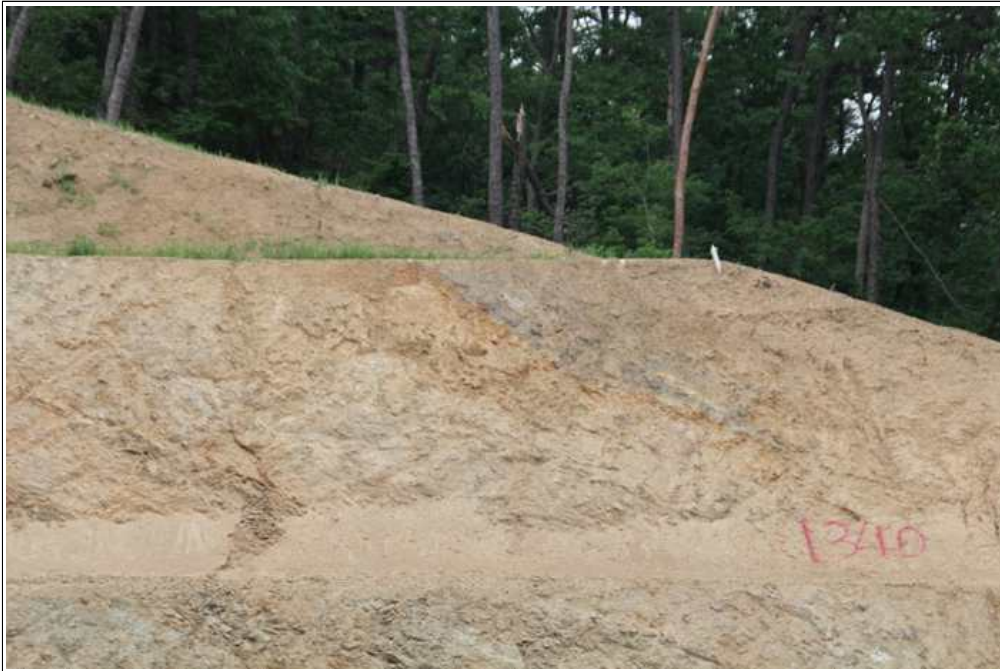
【그림 7】 점토충전물 협재

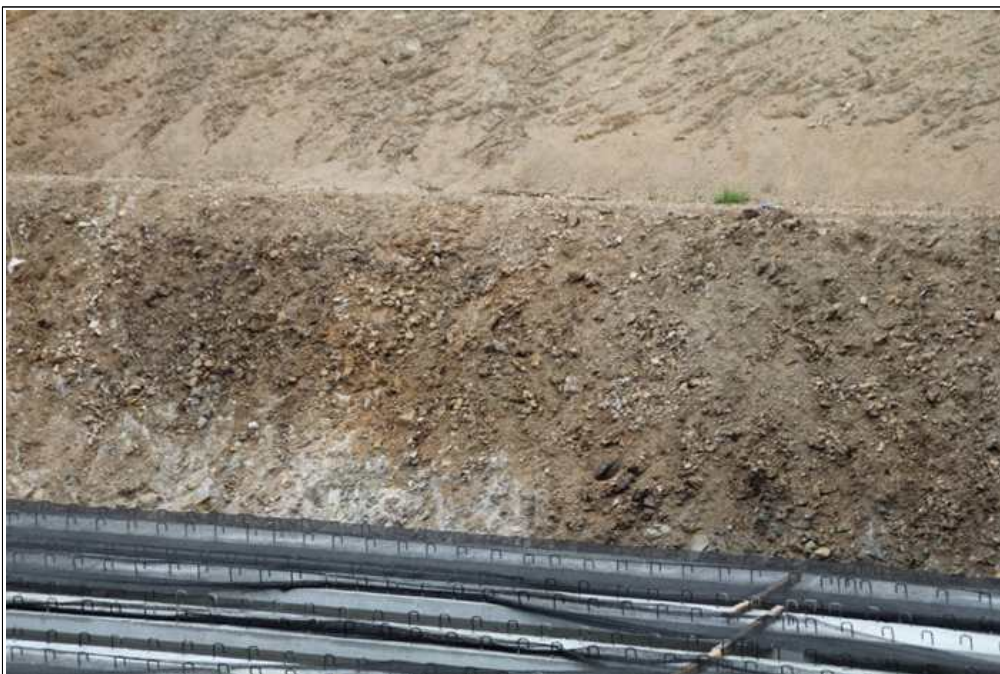
【그림 8】 지하수 유출 (1)

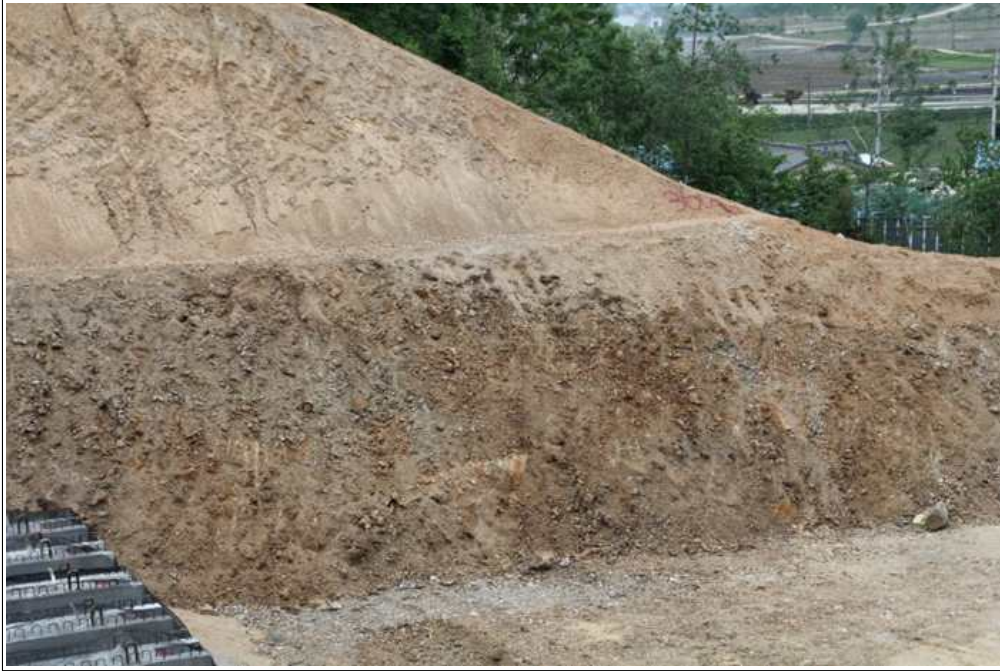
【그림 9】 지하수 유출 (2)

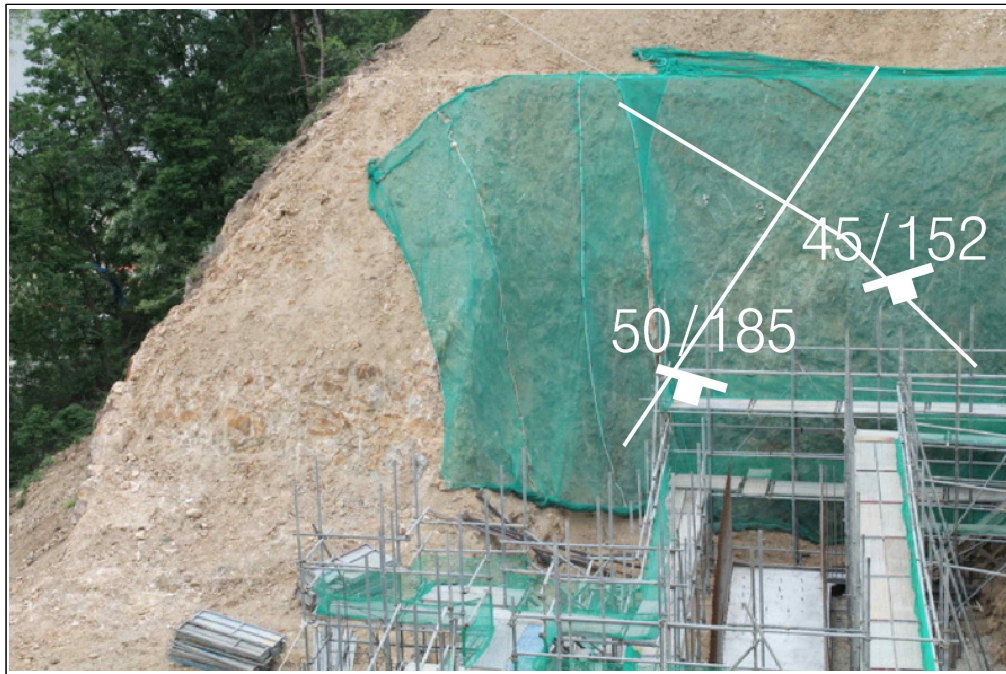
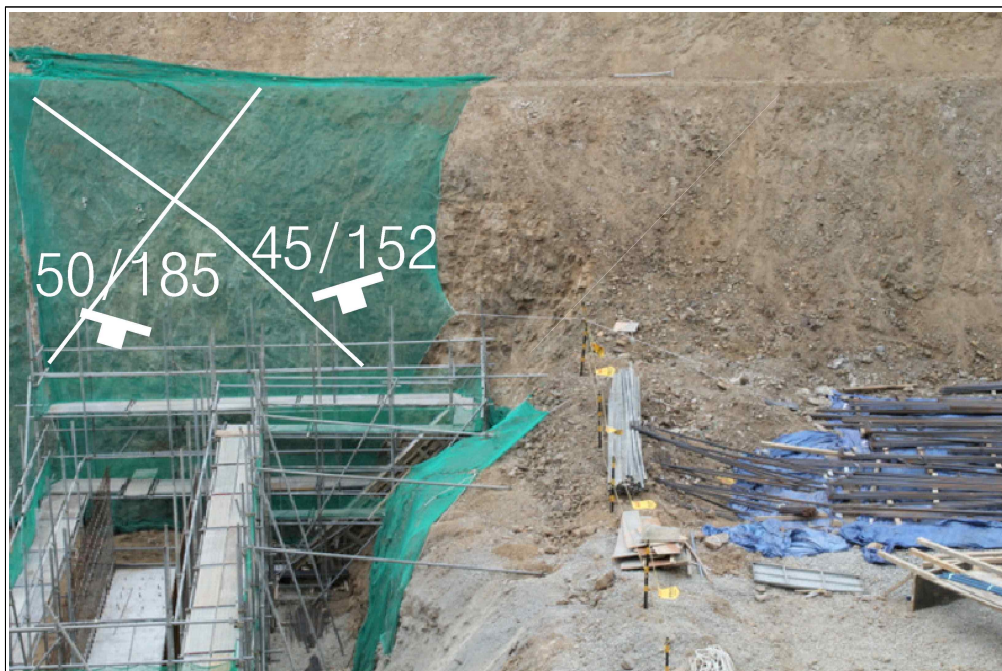
STA.0+270~0+300 구간에서 비탈면의 방향은 34~40/169 이며 구간 내에 A영역은 비탈면 하단부에 위치하고 비탈면의 방향은 40/169을 나타내고 있다. 풍화정도는 심한풍화 상태이며, 비탈면을 이루고 있는 주 암종은 호상흑운모편마암으로 발달하고 있다. 주변에 발달한 50/185 불연속면 특성은 간극 1.0~5.0mm, 간격 0.2~0.6m, 연장성 3~10m, 거칠기는 약간 거침 상태이며 5.0m×5.5m×0.5m의 규모로 연약한 충전물 5mm이하 협재, 45/192 불연속면의 특성은 간극 1.0~5.0mm, 간격 0.2~0.6m, 연장성 3~10m, 거칠기는 약간 거침 상태이며 6.5m×4.5m×0.5m의 규모로 연약한 충전물 5mm이하 협재되어 있다. 본 영역은 파쇄가 심한 상태로 세편화된 암석이 관찰된다. 또한, 지하수 유출이 관찰되어 풍화가 빠르게 진행될 우려가 있다. 장기간 노출시 지하수 유출부에서 차별풍화가 촉진되어 비탈면 안정성에 문제가 발생할 우려가 있으므로, 비탈면의 장기적인 안정성을 유지하기 위한 비탈면 보호공법을 적용해야 할 것으로 판단된다.

【그림 10】 A 영역에 발달한 불연속면

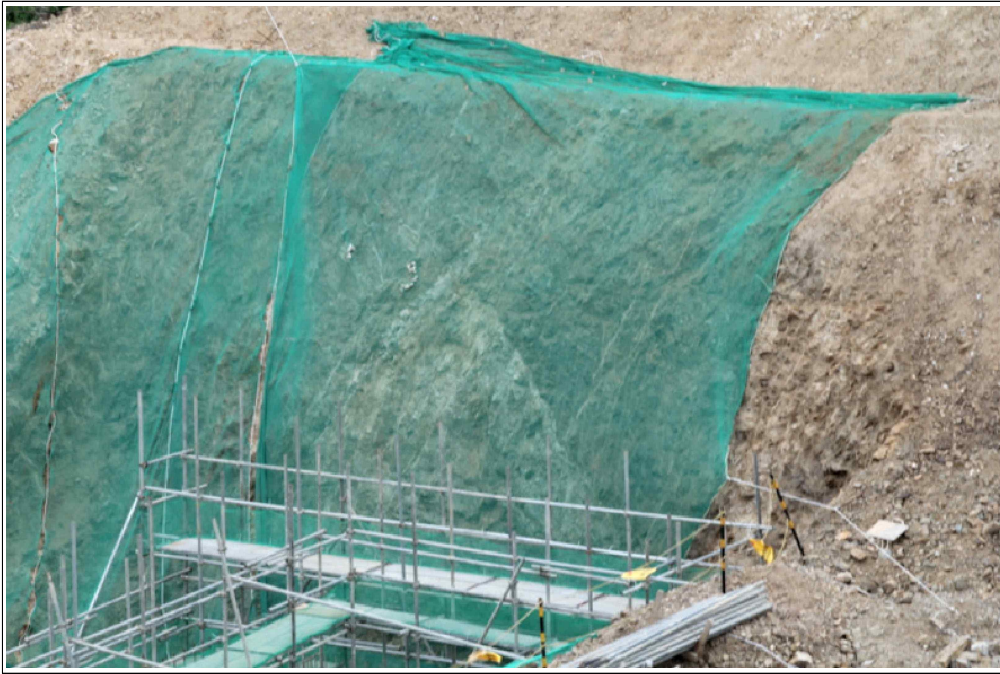
【그림 12】 A 영역 상세사진 (세편화된 암석)

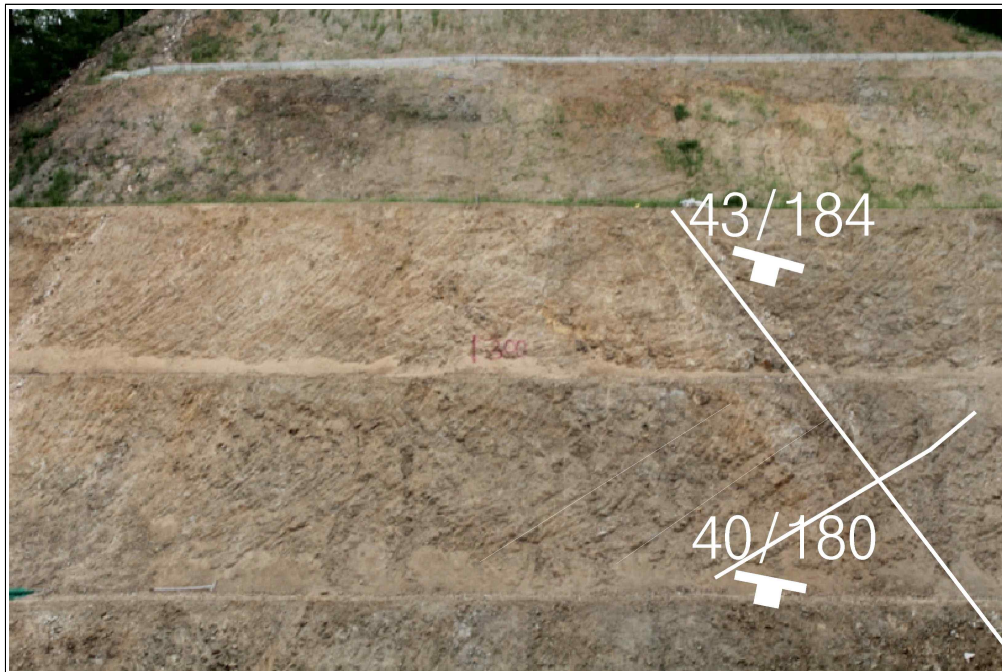
STA.0+300~0+320 구간에 비탈면의 방향은 34~63/169이며 구간 내에 B영역은 비탈면 하단부에 위치하고 비탈면의 방향은 45/169을 나타내고 있으며, 풍화정도는 심한풍화 상태이다. 비탈면을 이루고 있는 주 암종은 호상흑운모편마암으로 발달하고 있다. 주변에 발달한 40/180 불연속면 특성은 간극 0.1~1.0mm, 간격 0.06~0.2m, 연장성 3~10m, 거칠기는 약간 거침 상태이며 4.0m×3.5m×0.5m의 규모로 연약한 충전물 5mm이하 협재, 43/184 불연속면의 특성은 간극 0.1~1.0mm, 간격 0.2~0.6m, 연장성 10~20m, 거칠기는 약간 거침 상태이며 8.0m×11.5m×0.5m의 규모로 연약한 충전물 5mm이하 협재되어 있다. 본 영역 내에 비탈면 방향과 유사한 방향성을 가지는 불연속면이 발달하여 있으며 파쇄가 심하여 세편화된 암석이 관찰된다. 또한 하부에서 지하수 유출이 관찰되어 풍화가 빠르게 촉진될 우려가 있다. 장기간 노출시 풍화가 촉진되면 소규모 낙석 발생 등 비탈면 안정성에 문제가 발생할 우려가 있으므로, 비탈면의 장기적인 안정성을 유지하기 위한 비탈면 보호공법을 적용해야 할 것으로 판단된다.

【그림 13】 B 영역에 발달한 불연속면

- B영역은 STA.0+300~0+320 하단부에 위치하여 40/180, 43/184 방향성의 불연속면이 발달하여 있으며 풍화정도는 심한풍화 상태임. 본 영역 내에 비탈면 방향과 유사한 방향성을 가지는 불연속면이 발달하여 있으며 파쇄가 심하여 세편화된 암석이 관찰됨. 또한 하부에서 지하수 유출이 관찰되어 풍화가 빠르게 촉진될 우려가 있음. 장기간 노출시 풍화가 촉진되면 소규모 낙석 발생 등 비탈면 안정성에 문제가 발생할 우려가 있으므로, 비탈면의 장기적인 안정성을 유지하기 위한 비탈면 보호공법을 적용해야 할 것으로 판단됨.
- C영역은 STA.0+320~0+390에 위치하여 68/020 방향성의 불연속면이 발달하여 있으며 풍화정도는 심한~완전풍화 상태임. 주변에 발달한 불연속면의 방향성 및 특성을 고려한 결과 불연속면 방향성에 의한 파괴 양상은 관찰되지 않았음. 영역 상부 토사 구간 내에 지하수 유출이 관찰되며 토사유실 및 우류침식이 발생한 상태임. 또한, 일부 구간 점토충전물이 협재되어 있어 풍화가 빠르게 진행될 우려가 있음. 장기간 노출시 풍화가 촉진되면 우수 등에 의해 유실부 급경사지가 형성될 우려가 있음. 따라서, 비탈면의 장기적인 안정성을 유지하기 위한 비탈면 보호공법을 적용해야 할 것으로 판단됨.
- 위 내용을 종합하여 보면 비탈면 상부 풍화가 심하게 진행된 상태이며, 일부 구간 점토충전물이 협재되어있음. 또한, 지하수 유출이 관찰되며 지하수 및 우수에 의한 토사유실이 발생한 상태임. 하부 암반은 파쇄가 심한 상태로 장기간 노출시 소규모 낙석이 발생할 우려가 있음. 따라서, 비탈면의 장기적인 안정성을 유지하기 위한 비탈면 보호공법을 적용해야 할 것으로 판단됨.

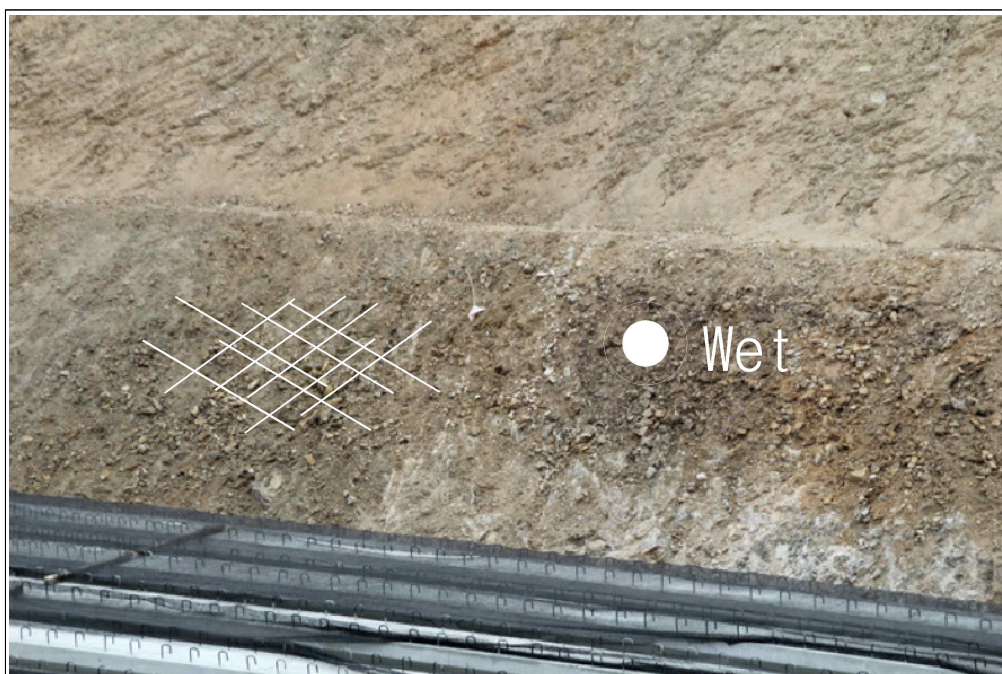
【그림 14】 B 영역 상세사진 (지하수 유출 및 세편화된 암석)

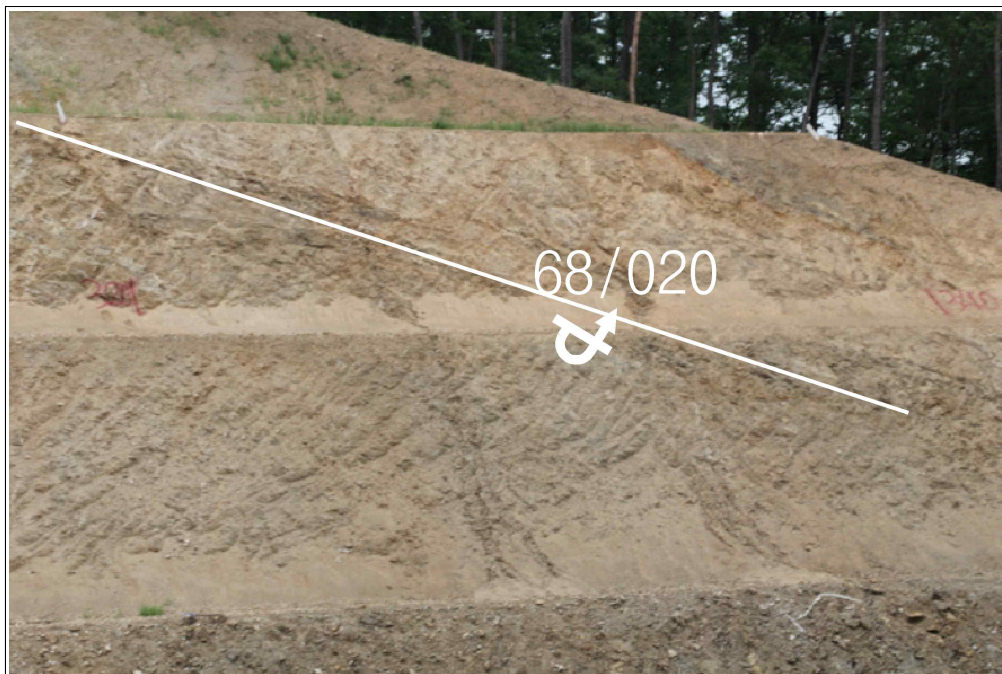
STA.0+320~0+390 구간에 비탈면의 방향은 34~63/169이며 구간 내에 C영역이 위치하고 비탈면의 방향은 34~45/169을 나타내고 있으며, 비탈면을 이루고 있는 주 암종은 호상 흑운모편마암으로 발달하고 있으며, 풍화정도는 심한~완전풍화 상태이다. 주변에 발달한 68/020 불연속면 특성은 간극 1.0~5.0mm, 간격 0.06~0.2m, 연장성 10~20m, 거칠기는 약간 거침 상태이며 16.8m×7.8m×0.5m의 규모로 연약한 충전물 5mm이하 협재되어 있다. 주변에 발달한 불연속면의 방향성 및 특성을 고려한 결과 불연속면 방향성에 의한 파괴 양상은 관찰되지 않았다. 영역 상부 토사 구간 내에 지하수 유출이 관찰되며 토사유실 및 우류침식이 발생한 상태이다. 또한, 일부 구간 점토충전물이 협재되어 있어 풍화가 빠르게 진행될 우려가 있다. 장기간 노출시 풍화가 촉진되면 우수 등에 의해 유실부 급경사지가 형성될 우려가 있다. 따라서, 비탈면의 장기적인 안정성을 유지하기 위한 비탈면 보호공법을 적용해야 할 것으로 판단된다.

【그림 15】 C 영역에 발달한 불연속면

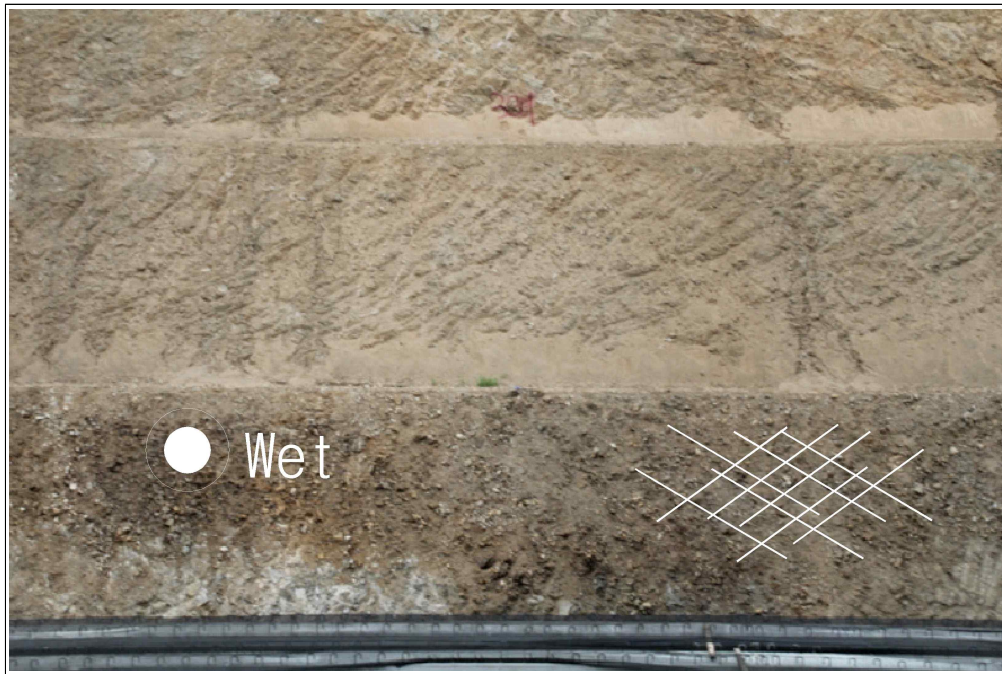
【그림 16】 C 영역 상세사진 (지하수 유출 및 세편화된 암석)

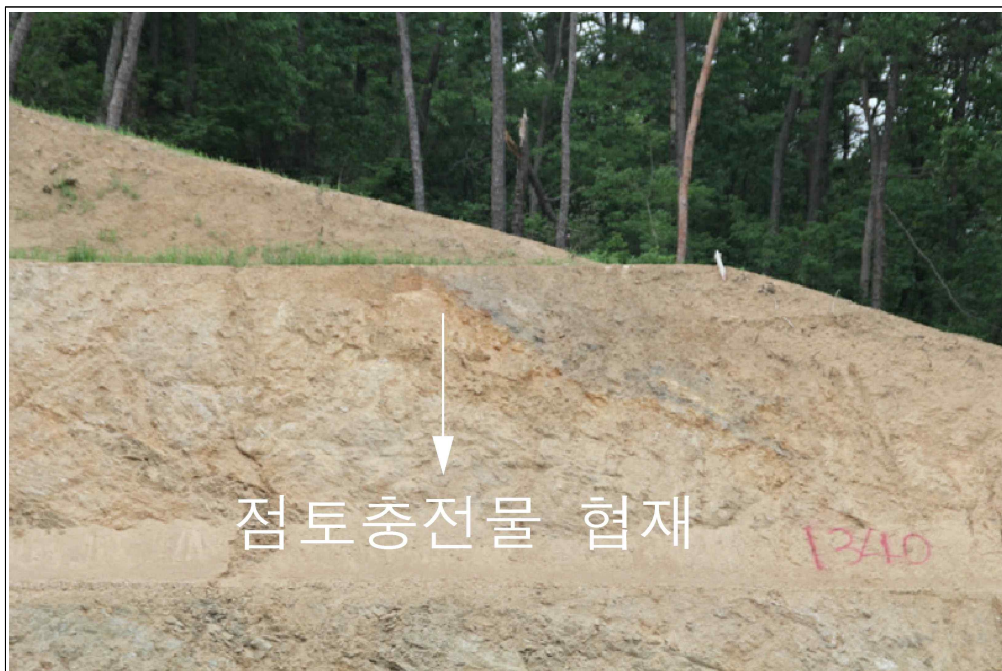
【그림 17】 C 영역 상세사진 (차별풍화 발생 구간)

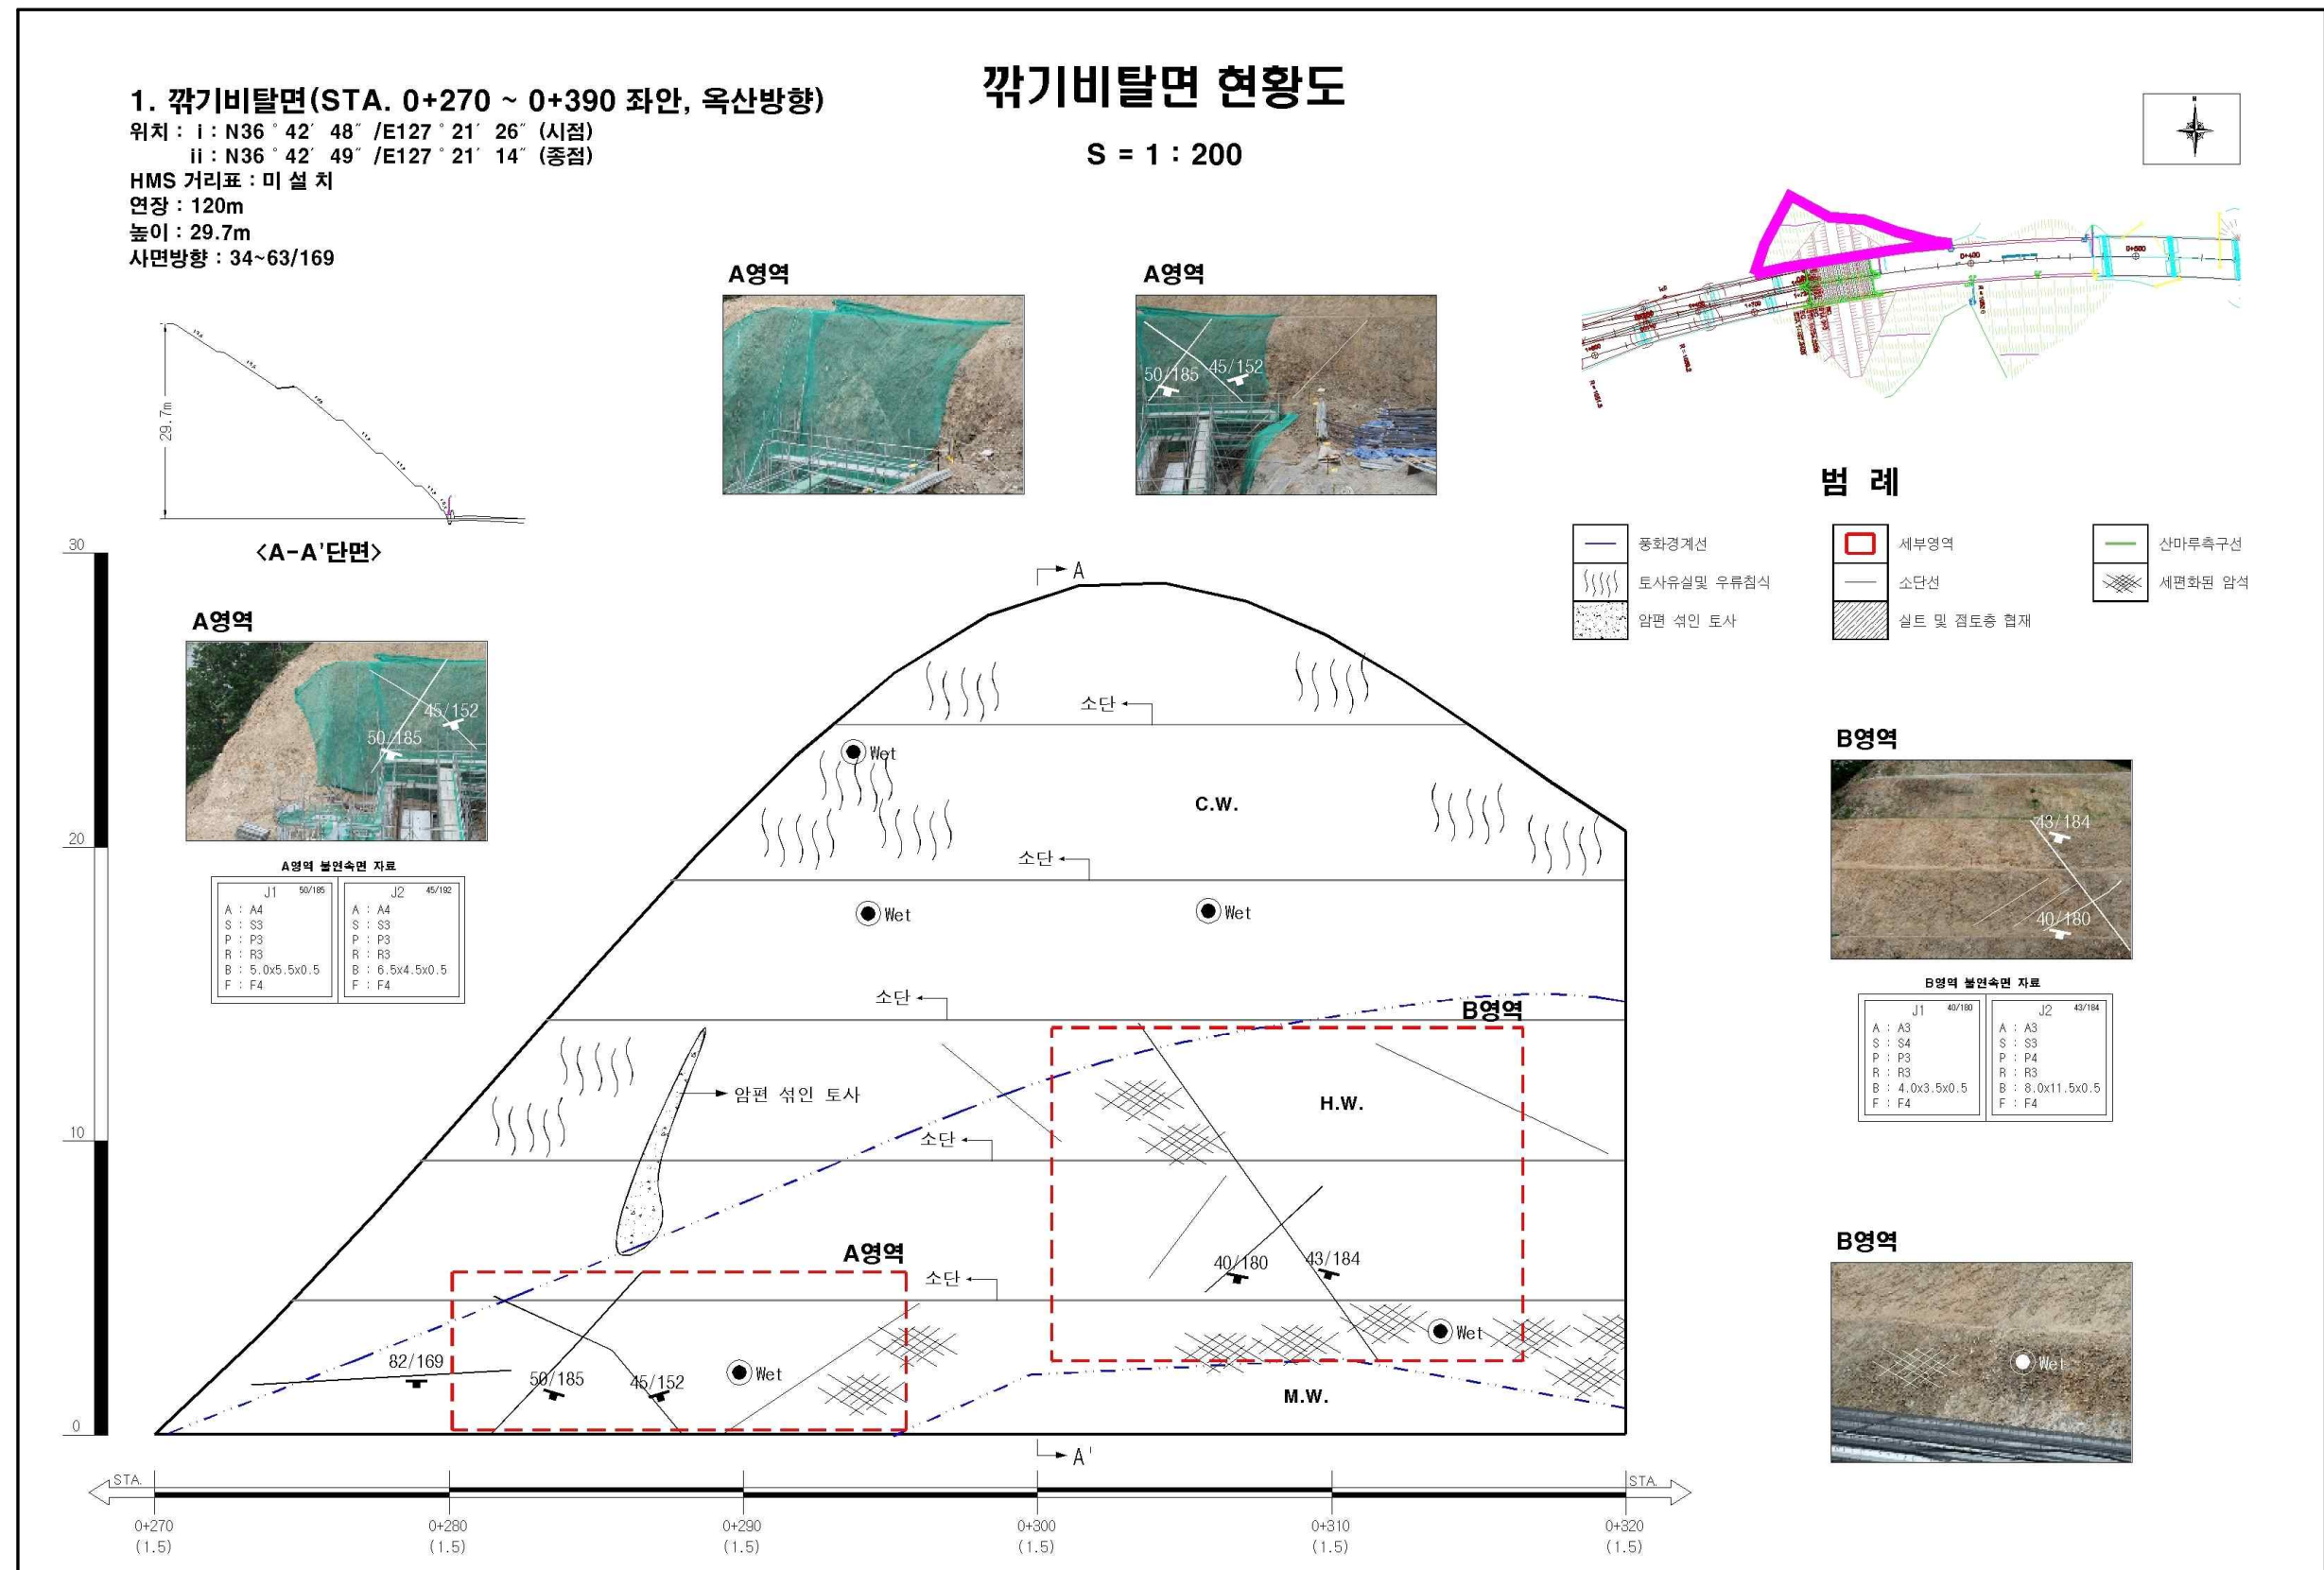
본 깎기 비탈면은 풍화의 정도와 절리면들의 상태, 우류에 의한 세굴 및 소단유실 등을 기준으로 총 3개 영역으로 나누어 조사를 실시하였으며, 기타 자세한 사항은 첨부한 현황도에 도시화하여 나타내었다.
