옥산~오창 고속도로 민간투자사업

# 꺅 기 비 탈 면 현 황 도 보 고 서

꺅기비탈면 : STA.0+270~0+490 우안, 오창방향

2017. 10.

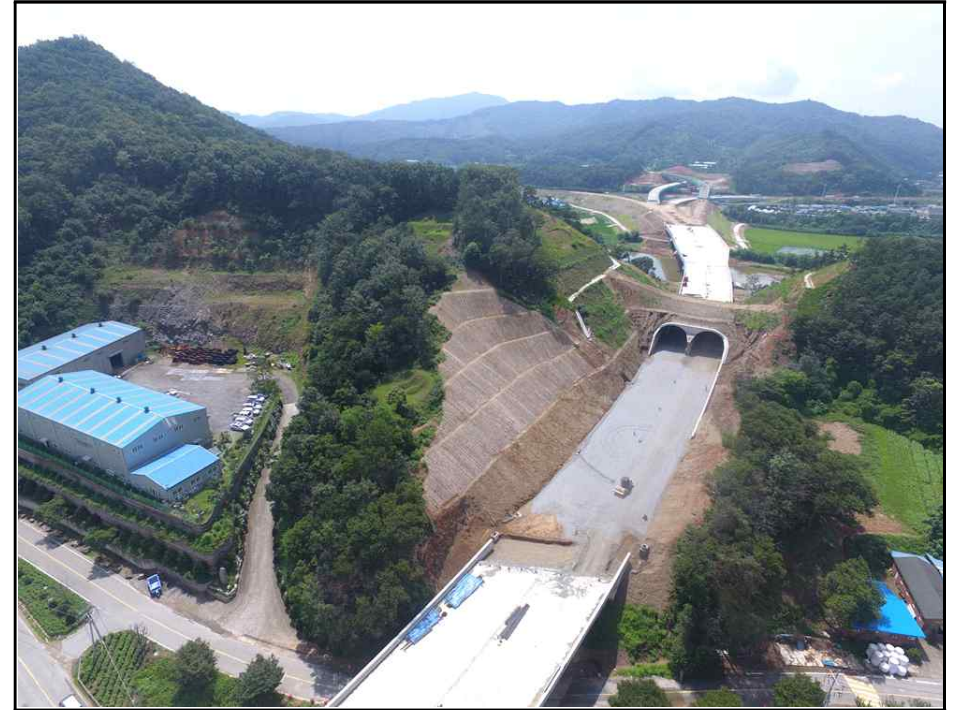
【그림 4】 깎기비탈면 종점부 측면 사진

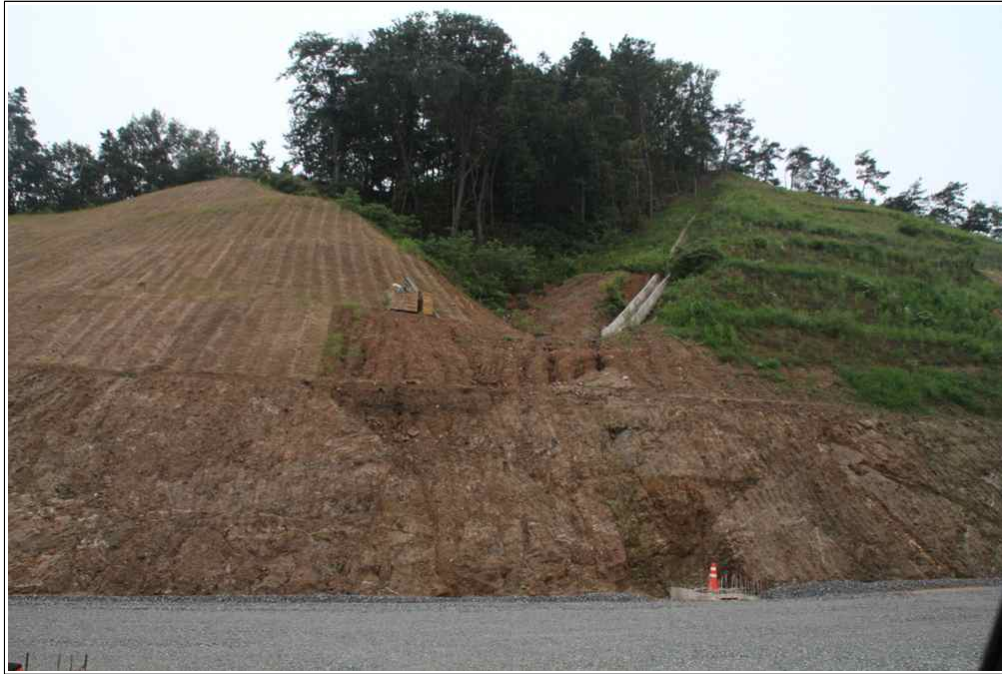
【그림 7】 계곡부 (1)

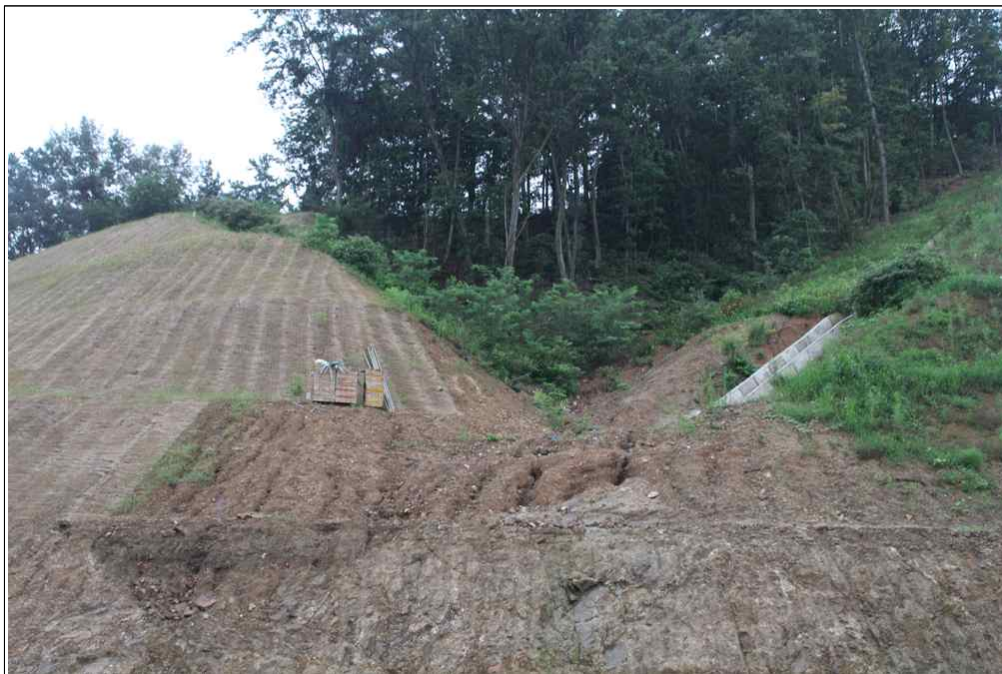
【그림 8】 계곡부 (2)

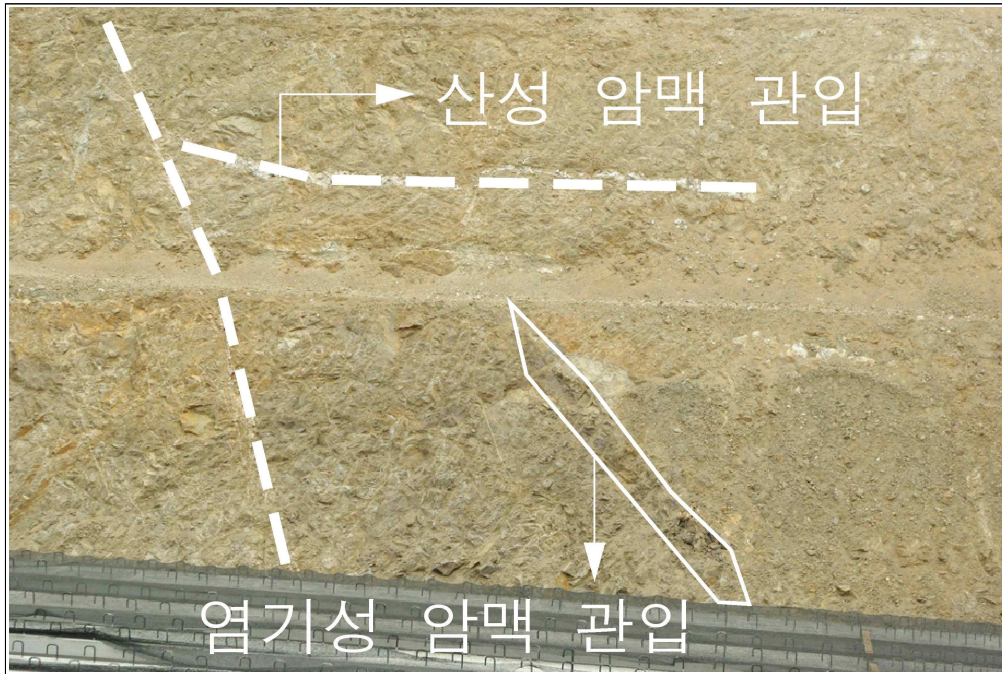
【그림 11】 암맥 관입

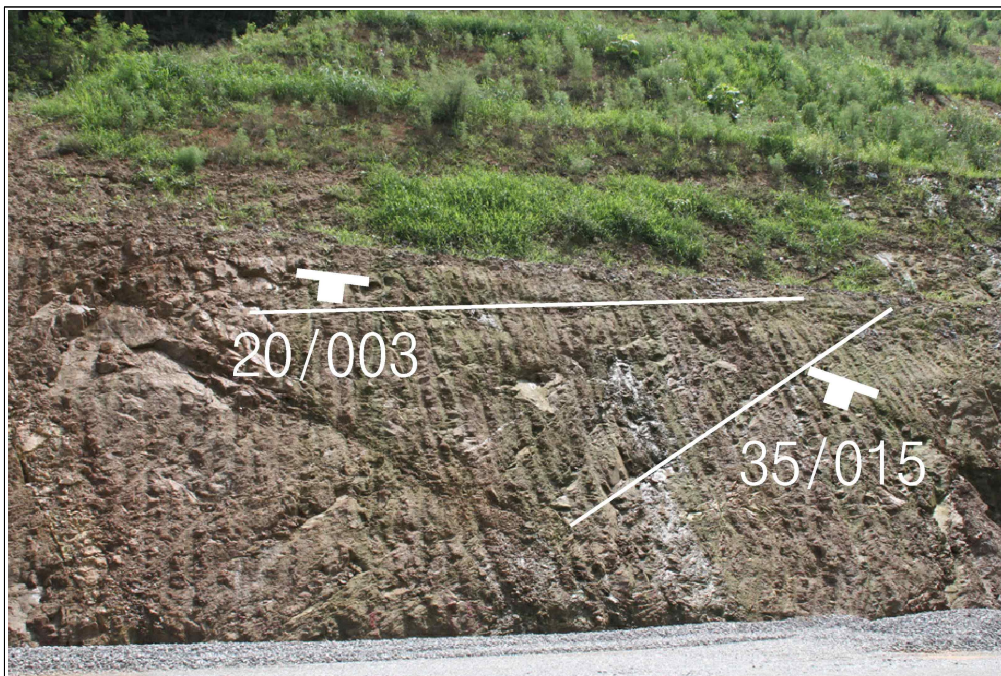
【그림 20】 B 영역에 발달한 불연속면

- B영역은 STA.0+350~0+420 하단부에 위치하여 50/160, 75/230, 42/002, 20/003, 35/015 방향성의 불연속면이 발달하여 있으며 풍화정도는 심한~완전풍화 상태임. 본 영역 내에 평면파괴의 양상을 보이는 불연속면이 발달하여 있으며 주변에 발달한 불연속면 간극 내에 점토충전물이 협재되어 있는 상태임. 또한, 계곡부가 위치하고 있어 지하수 유출 및 토사유실이 관찰되어 풍화가 취약한 상태임. 장기간 노출시 외부적인 요인에 의해 풍화가 촉진되면 불연속면 및 비탈면 상태가 악화될 우려가 있으므로 비탈면의 장기적인 안정성을 유지하기 위한 비탈면 보호공법을 적용해야 할 것으로 판단됨.

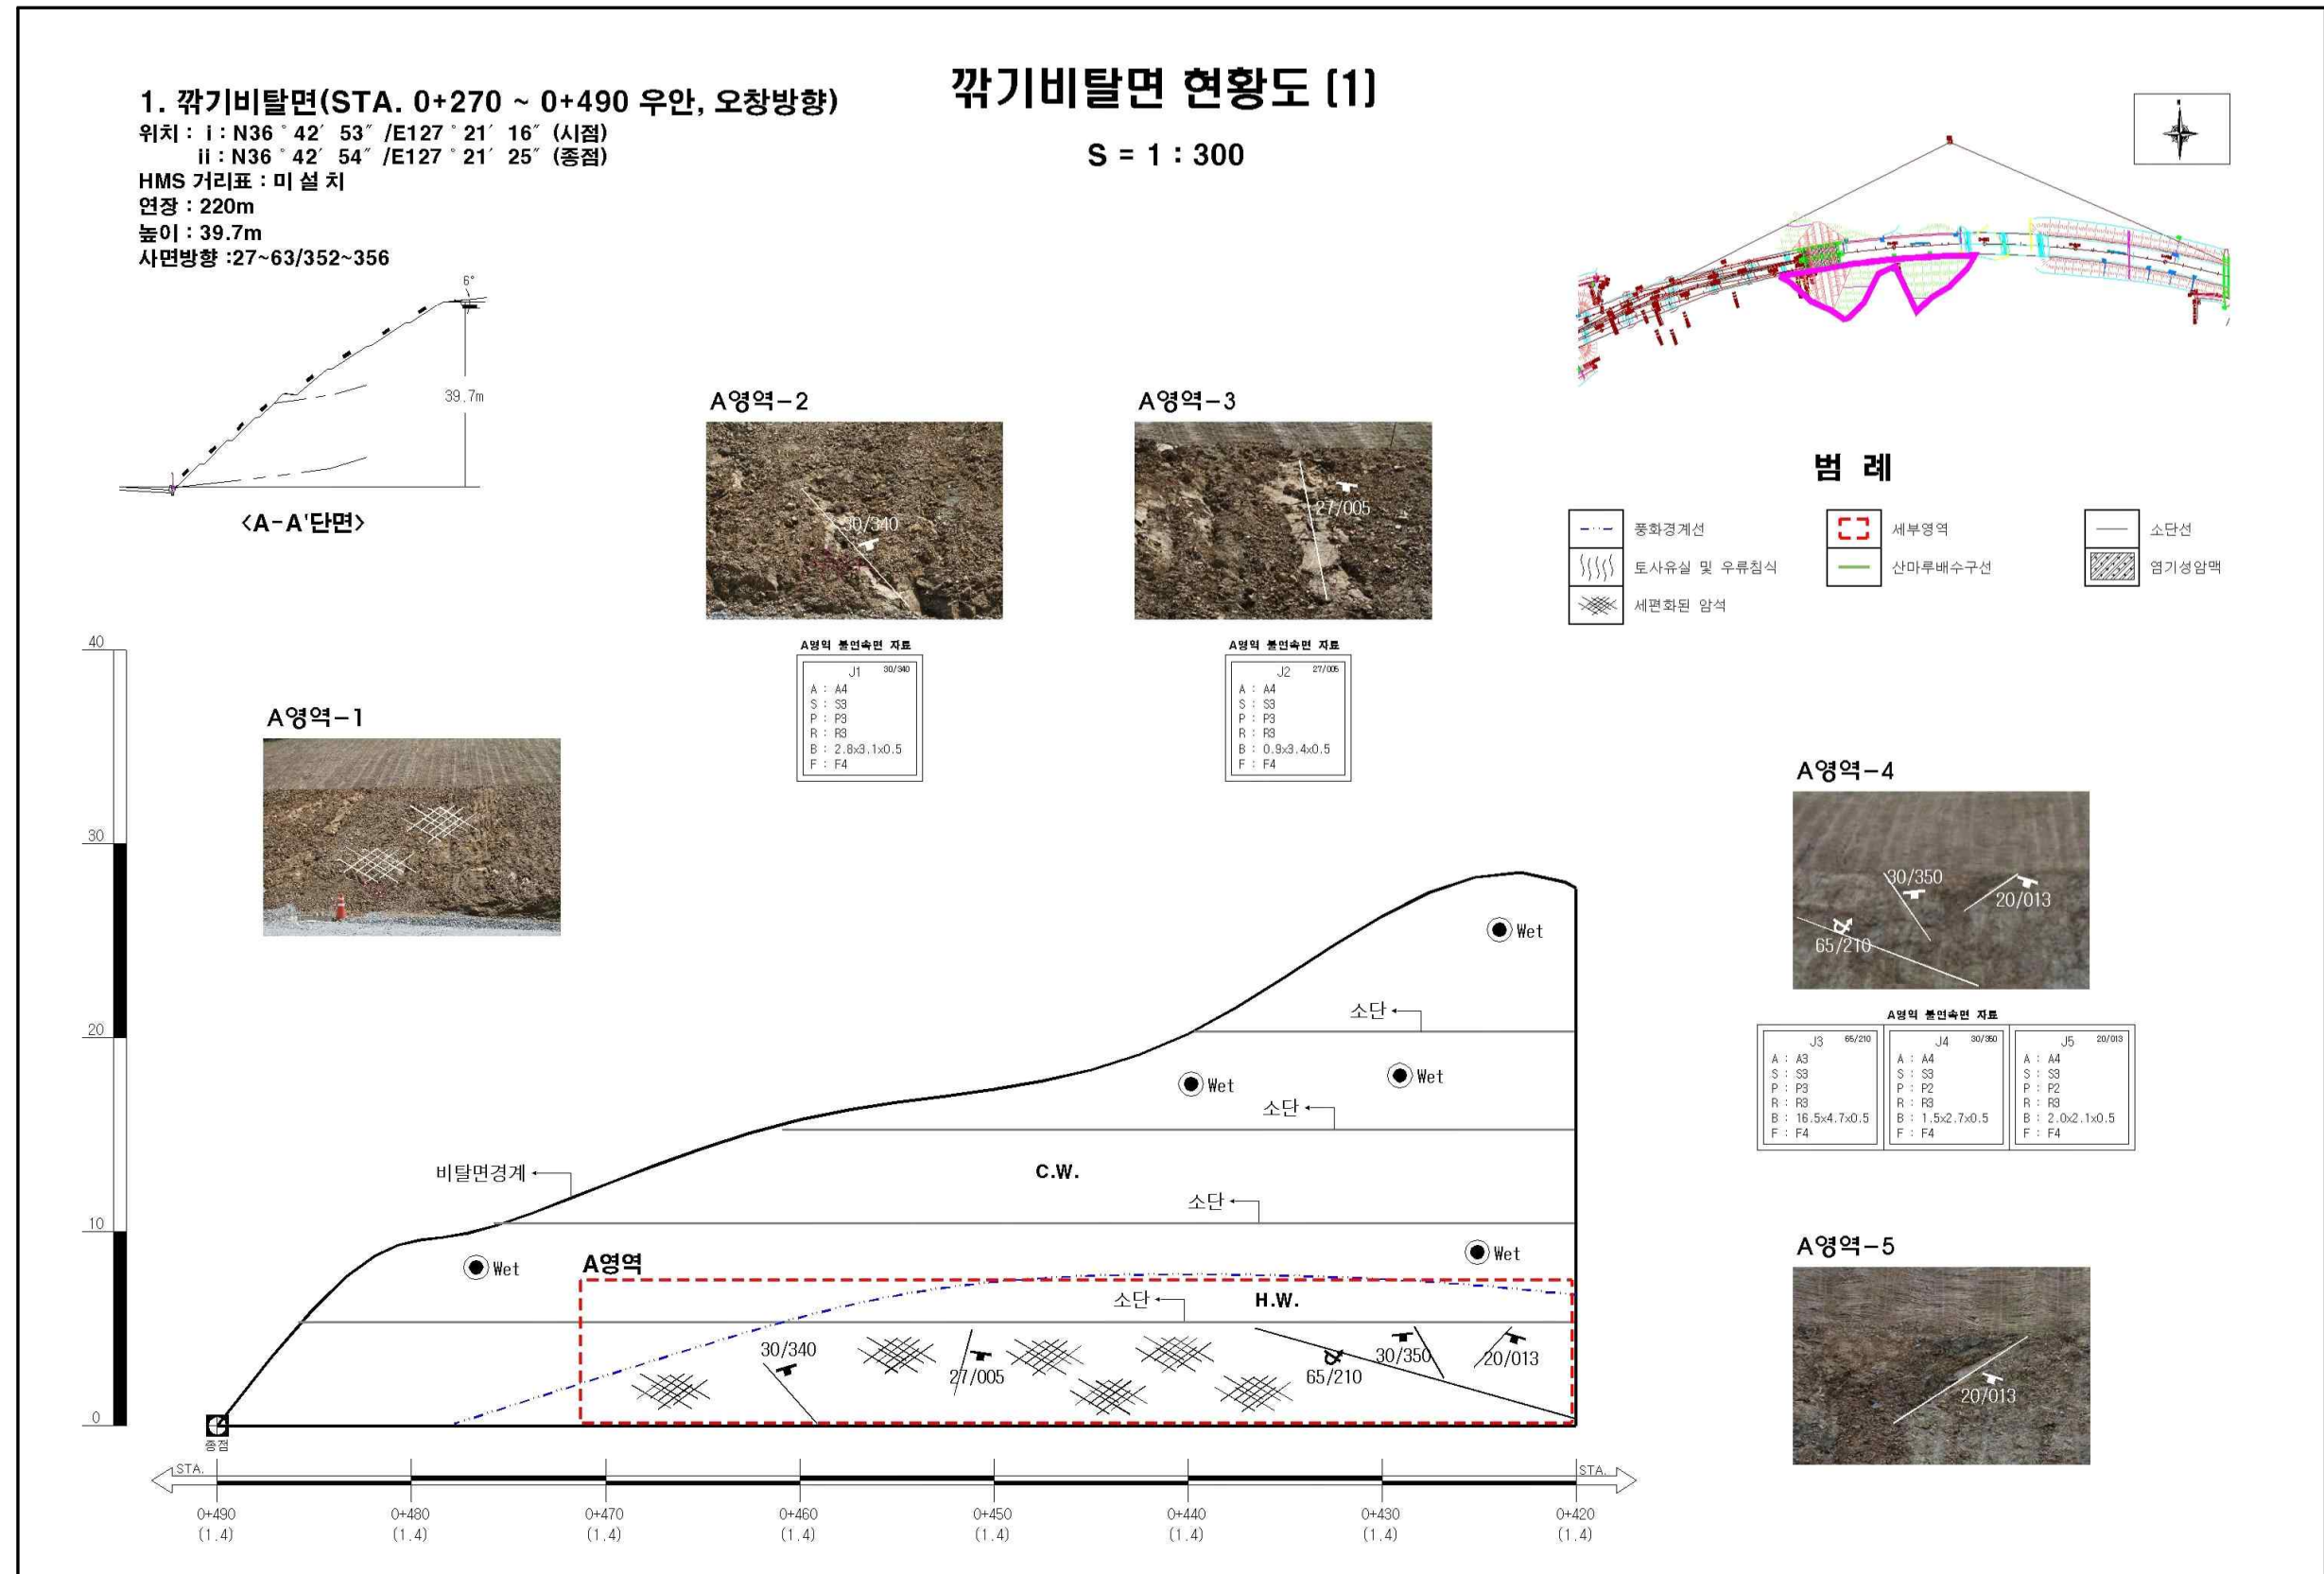
- A영역은 STA.0+420~0+490 하단부에 위치하여 30/340, 27/005, 65/210, 30/350, 20/013 방향성의 불연속면이 발달하여 있으며 풍화정도는 심한풍화 상태임. 본 영역은 전반적으로 풍화에 의해 세편화된 암석이 관찰되며 불연속면을 따라 이완된 암편이 위치하고 있어 장기간 노출시 소규모 낙석으로 이어질 우려가 있음. 따라서, 비탈면의 장기적인 안정성을 유지하기 위한 비탈면 보호공법을 적용해야 할 것으로 판단됨.

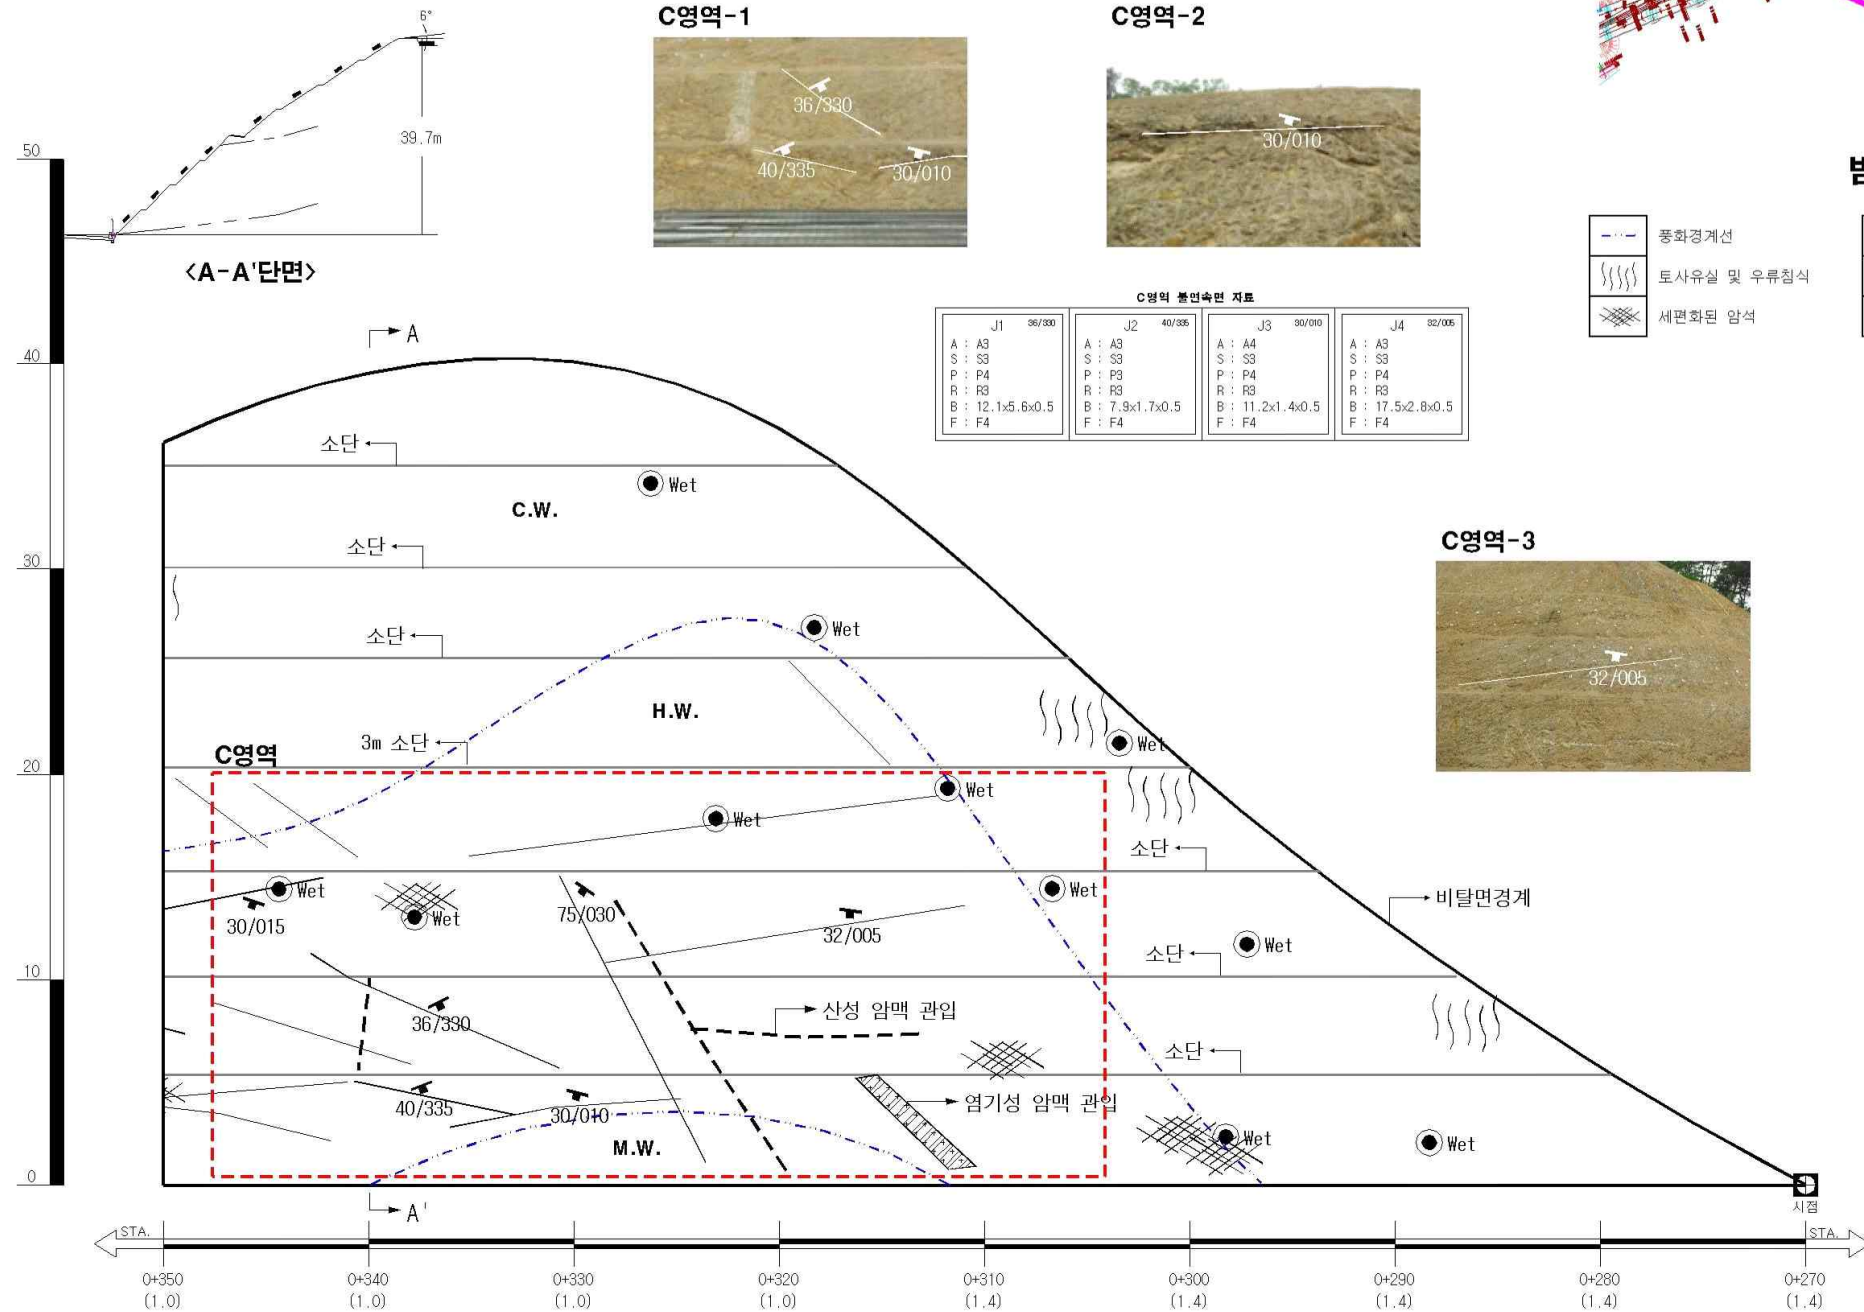
- C영역은 STA.0+270~0+350에 위치하여 36/330, 40/335, 30/010, 32/005 방향성의 불연속면이 발달하여 있으며 풍화정도는 심한풍화 상태임. 주변에 발달한 불연속면의 방향성에 의한 평면파괴 양상을 보이며, 불연속면 간극 내에 일부 점토충전물이 협재되어 있어 불연속면 주변으로 풍화가 빠르게 진행될 우려가 있음. 또한, 본 영역 내에 암맥이 관입되어 있는 상태로 장기간 노출시 암맥 관입부에서 차별 풍화가 발생할 우려가 있음. 따라서, 비탈면의 장기적인 안정성을 유지하기 위한 비탈면 보호공법을 적용해야 할 것으로 판단됨.
