옥산~오창 고속도로 민간투자사업

# 꺠기비탈면 현황도 보고서

꺠기비탈면 : STA.1+320~1+620 좌안, 옥산방향

2017. 12.

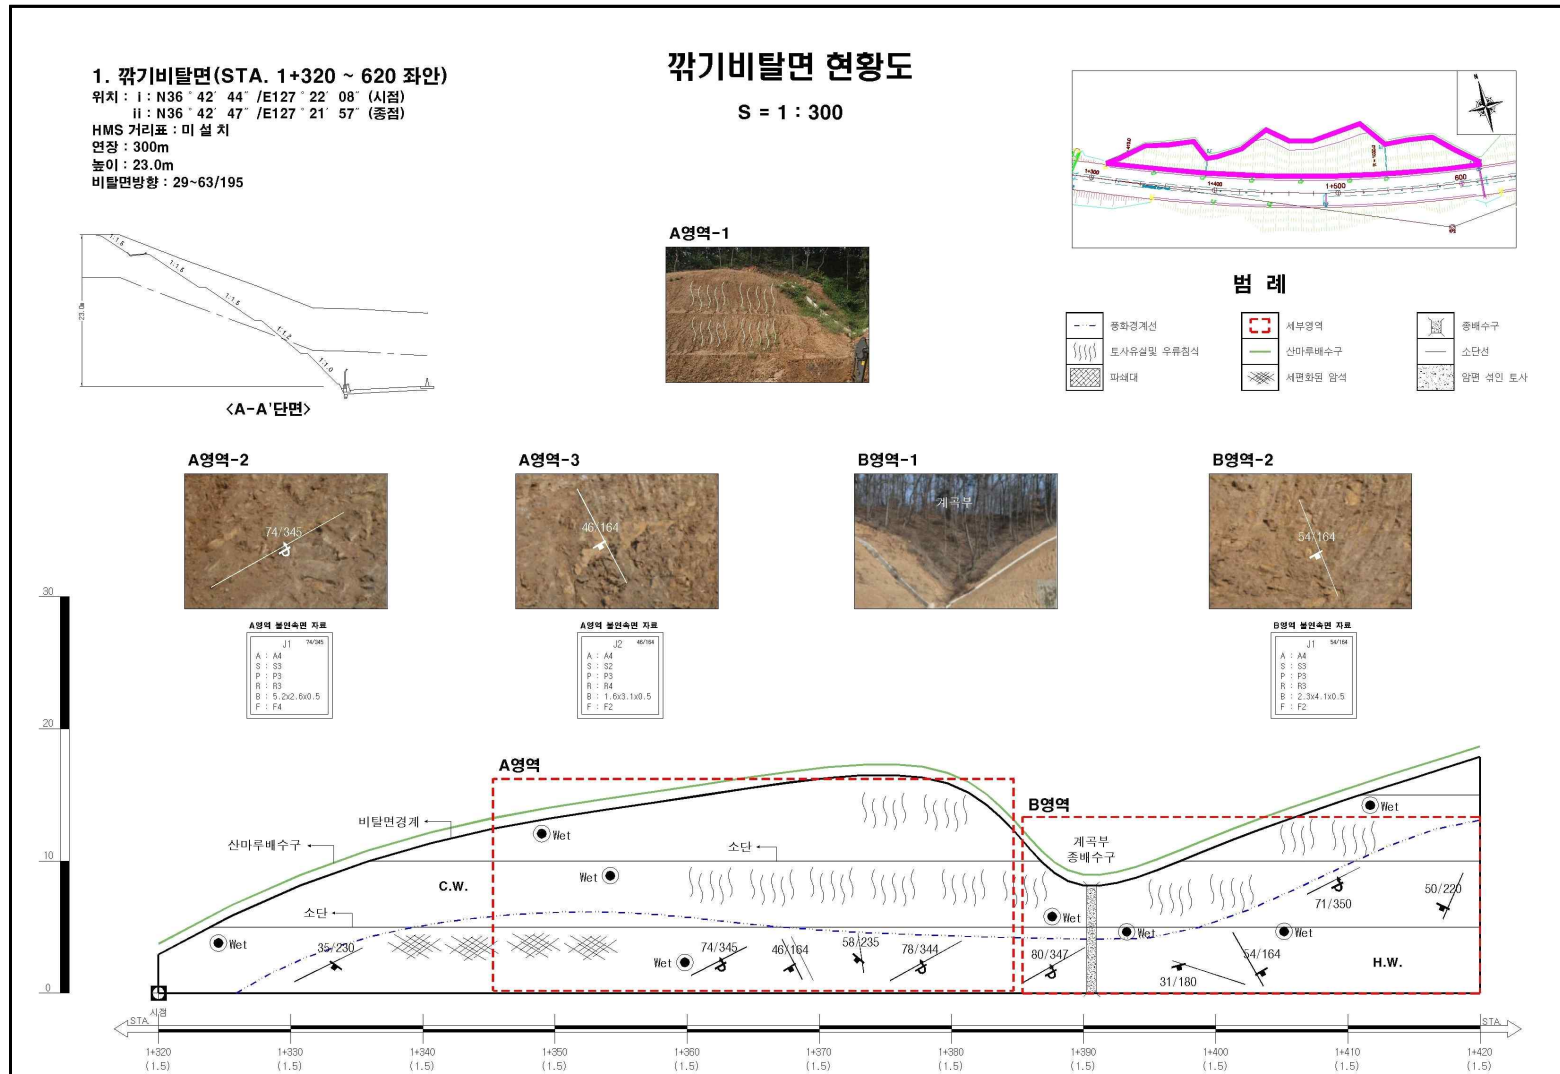
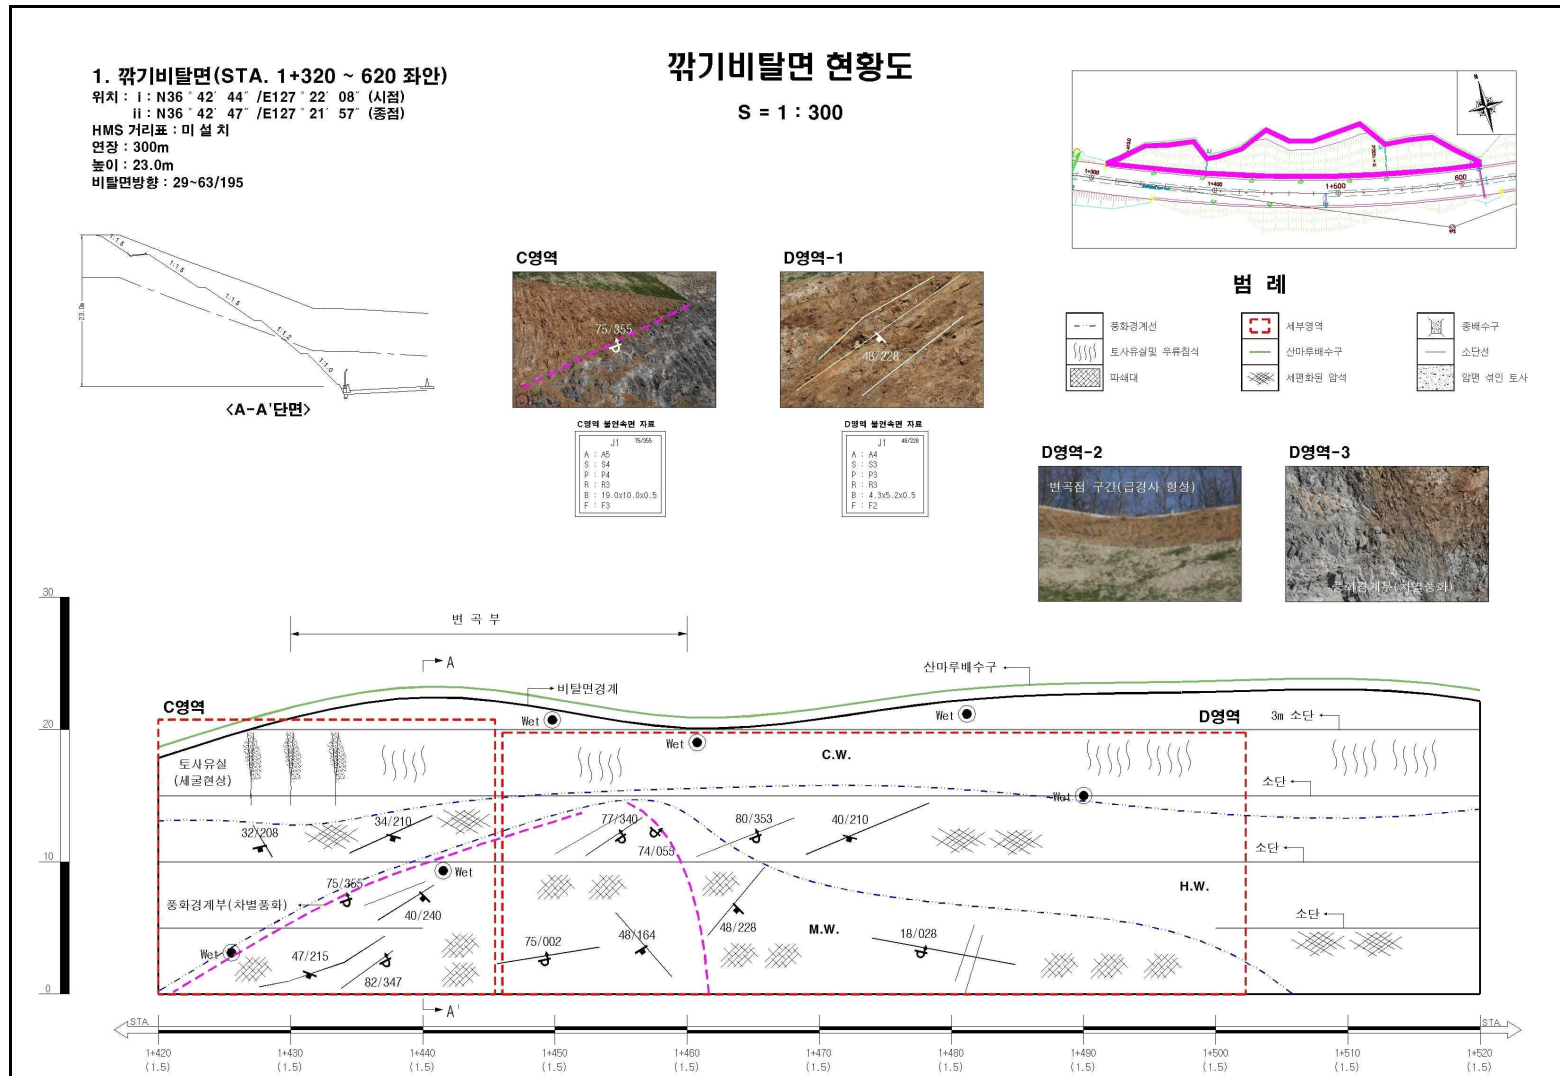
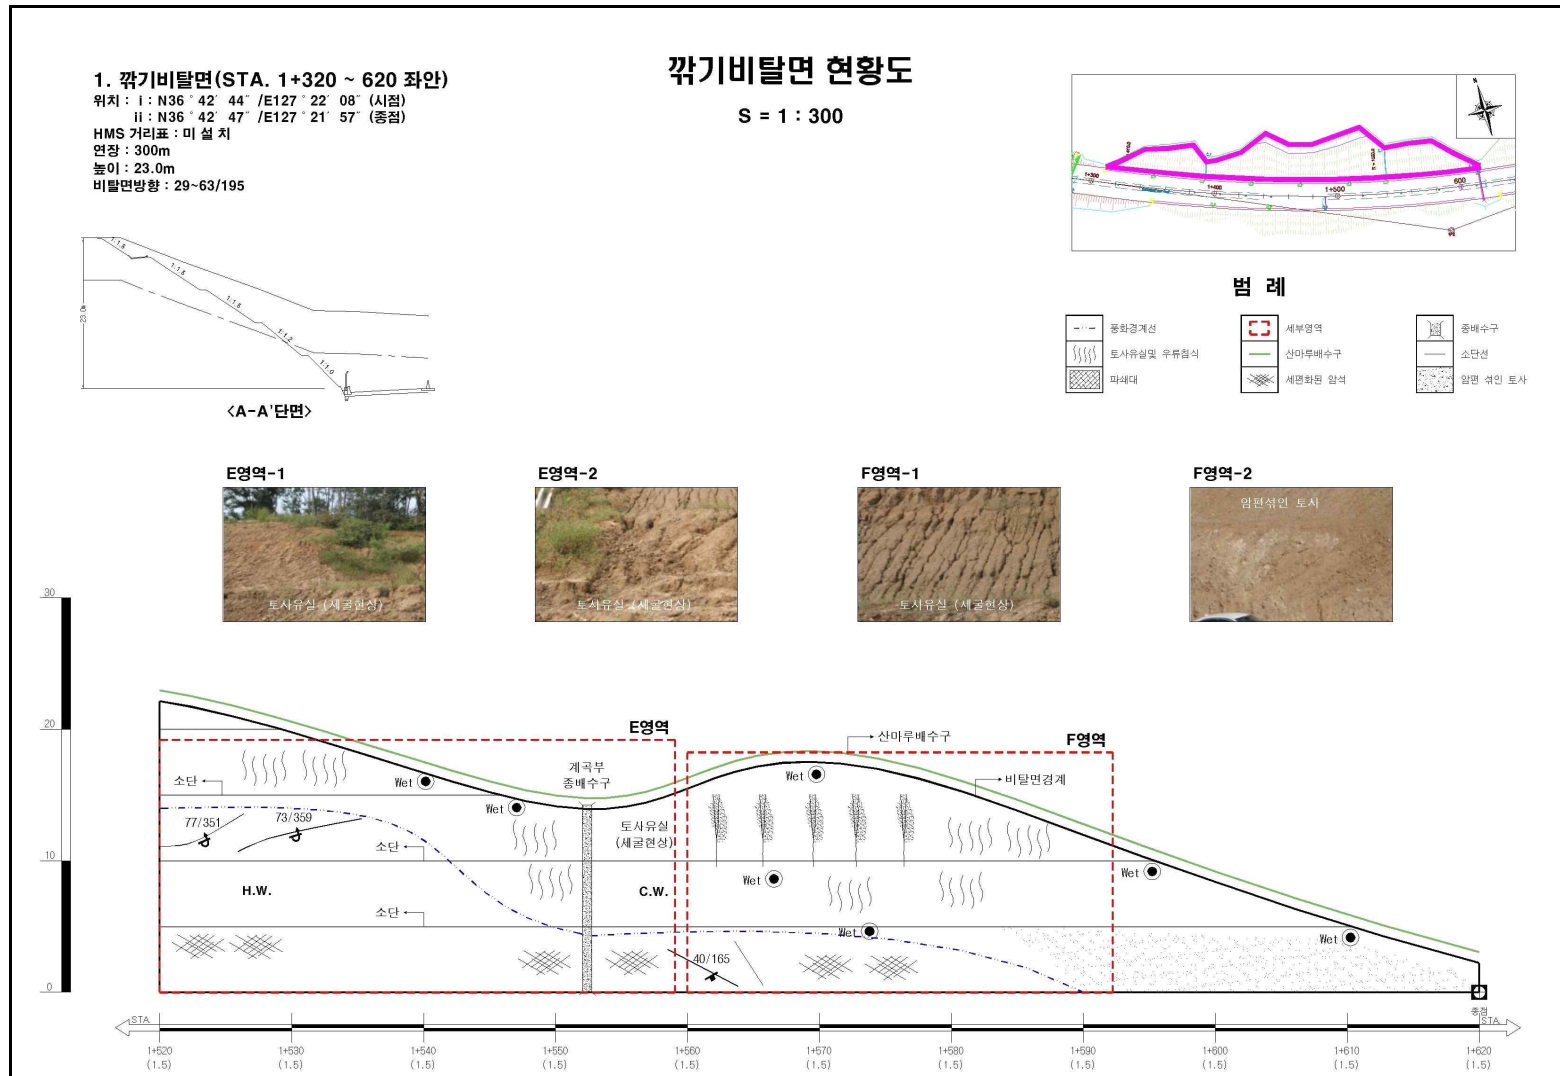
## 4. 깎기비탈면 현황도

본 깎기 비탈면은 STA.1+320~1+620 좌안에 위치한 연장 300m, 최대높이 23.0m, 경사/경사방향이 29~63/195인 혼합비탈면이다. 소단은 4개소이며, 비탈면의 깎기 경사도는 토사 1:1.2~1.5, 리핑 1:1.0, 발파 1:0.5으로 시공되어 있다.

깎기 비탈면을 이루고 있는 주 암종은 호상흑운모편마암으로 발달하고 있는 상태이며, 상부 자연비탈면의 경사는 -20 ~ 27° 의 준 산악 지형으로 형성되어 있다. 포행 및 수목의 기울어짐 현상이 관찰되나, 인장균열 등의 붕괴 전후 현상은 관찰되지 않았다.

비탈면 전반적으로 풍화가 심하게 진행된 상태이며, 일부 파쇄대 및 세편화된 암석이 분포한다. 또한 비탈면 상단부로 토사유실(세굴현상)이 관찰되며 그 주변으로 지하수가 유출된다.

본 깎기 비탈면은 풍화의 정도와 절리면들의 상태, 우류에 의한 세굴 및 소단유실 등을 기준으로 총 6개 영역으로 나누어 조사를 실시하였으며, 기타 자세한 사항은 첨부한 현황도에 도시화하여 나타내었다.
