옥산~오창 고속도로 민간투자사업

# 꺅 기 비 탈 면 현 황 도 보 고 서

꺅기비탈면 : STA.1+420~1+540 우안, 오창방향

작성기관 : (주)에스알이앤씨

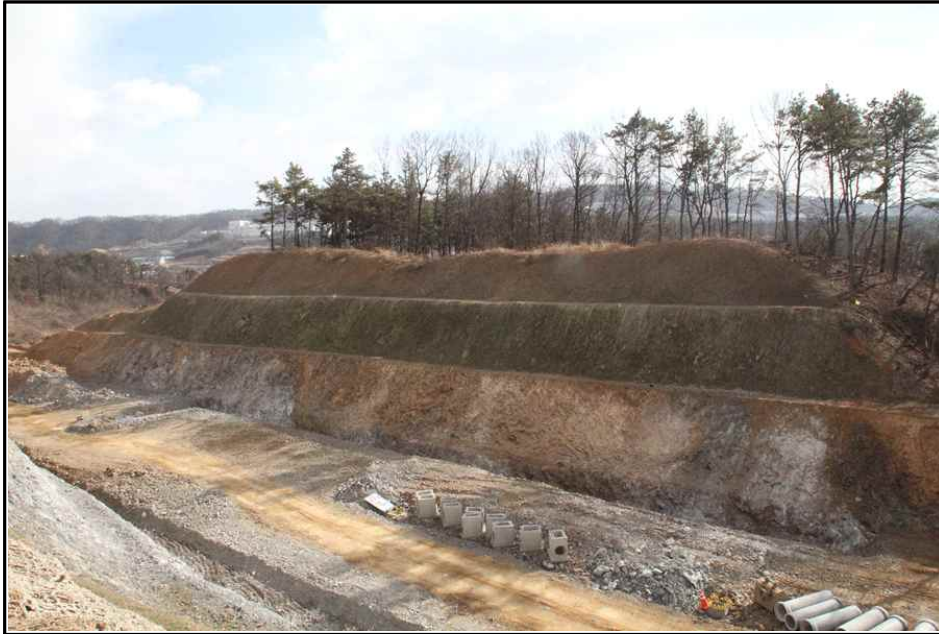
【그림 3】 깎기비탈면 시점부 측면 사진

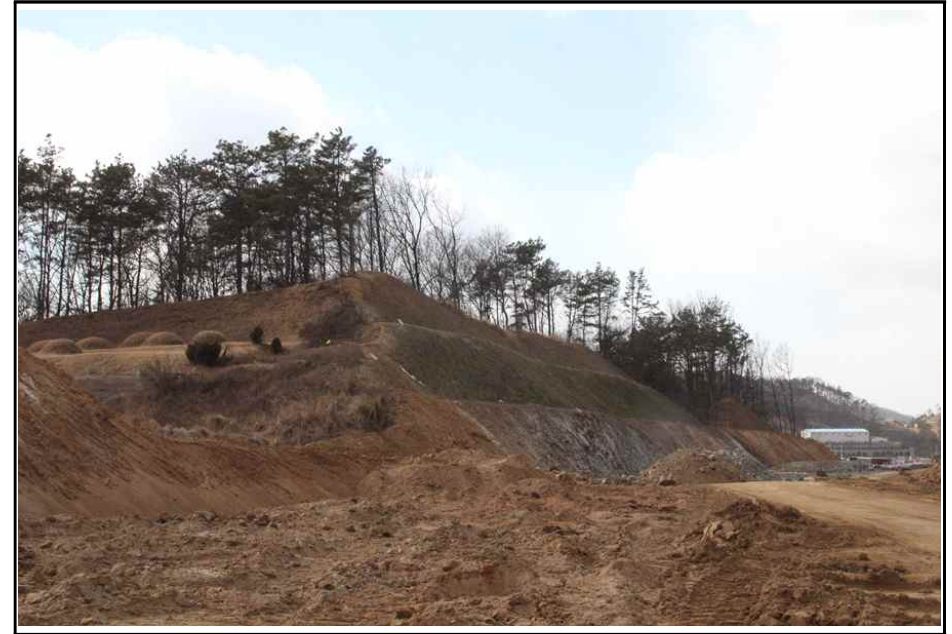
【그림 4】 깎기비탈면 종점부 측면 사진

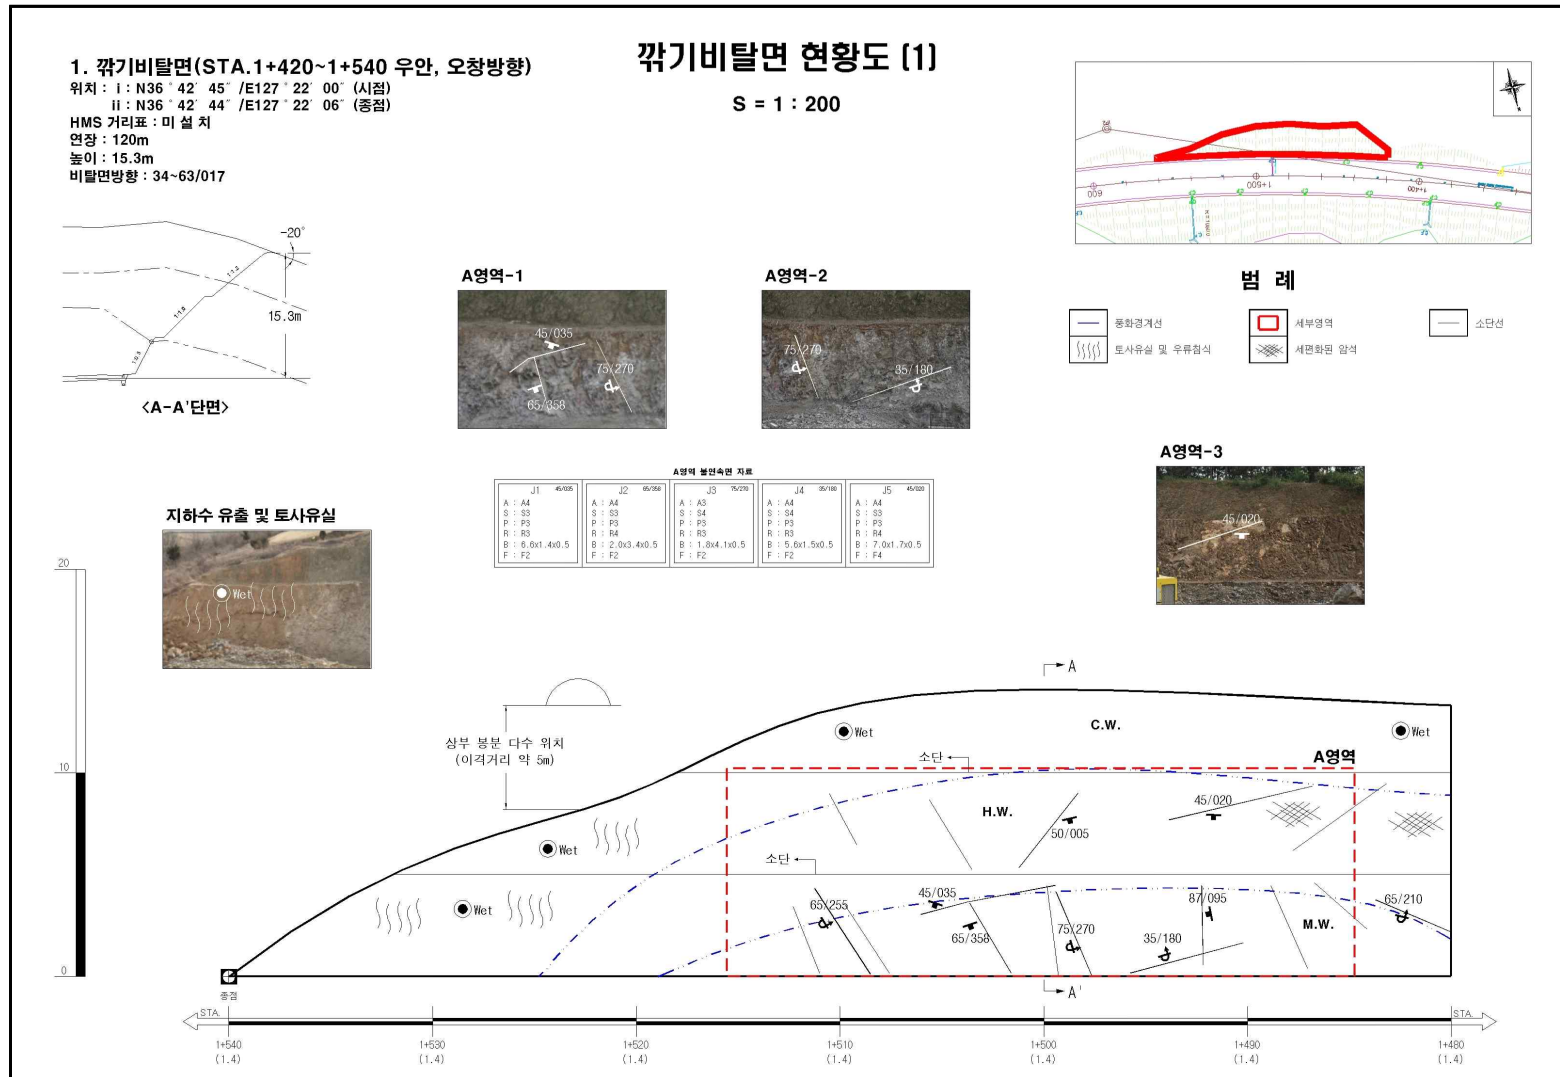
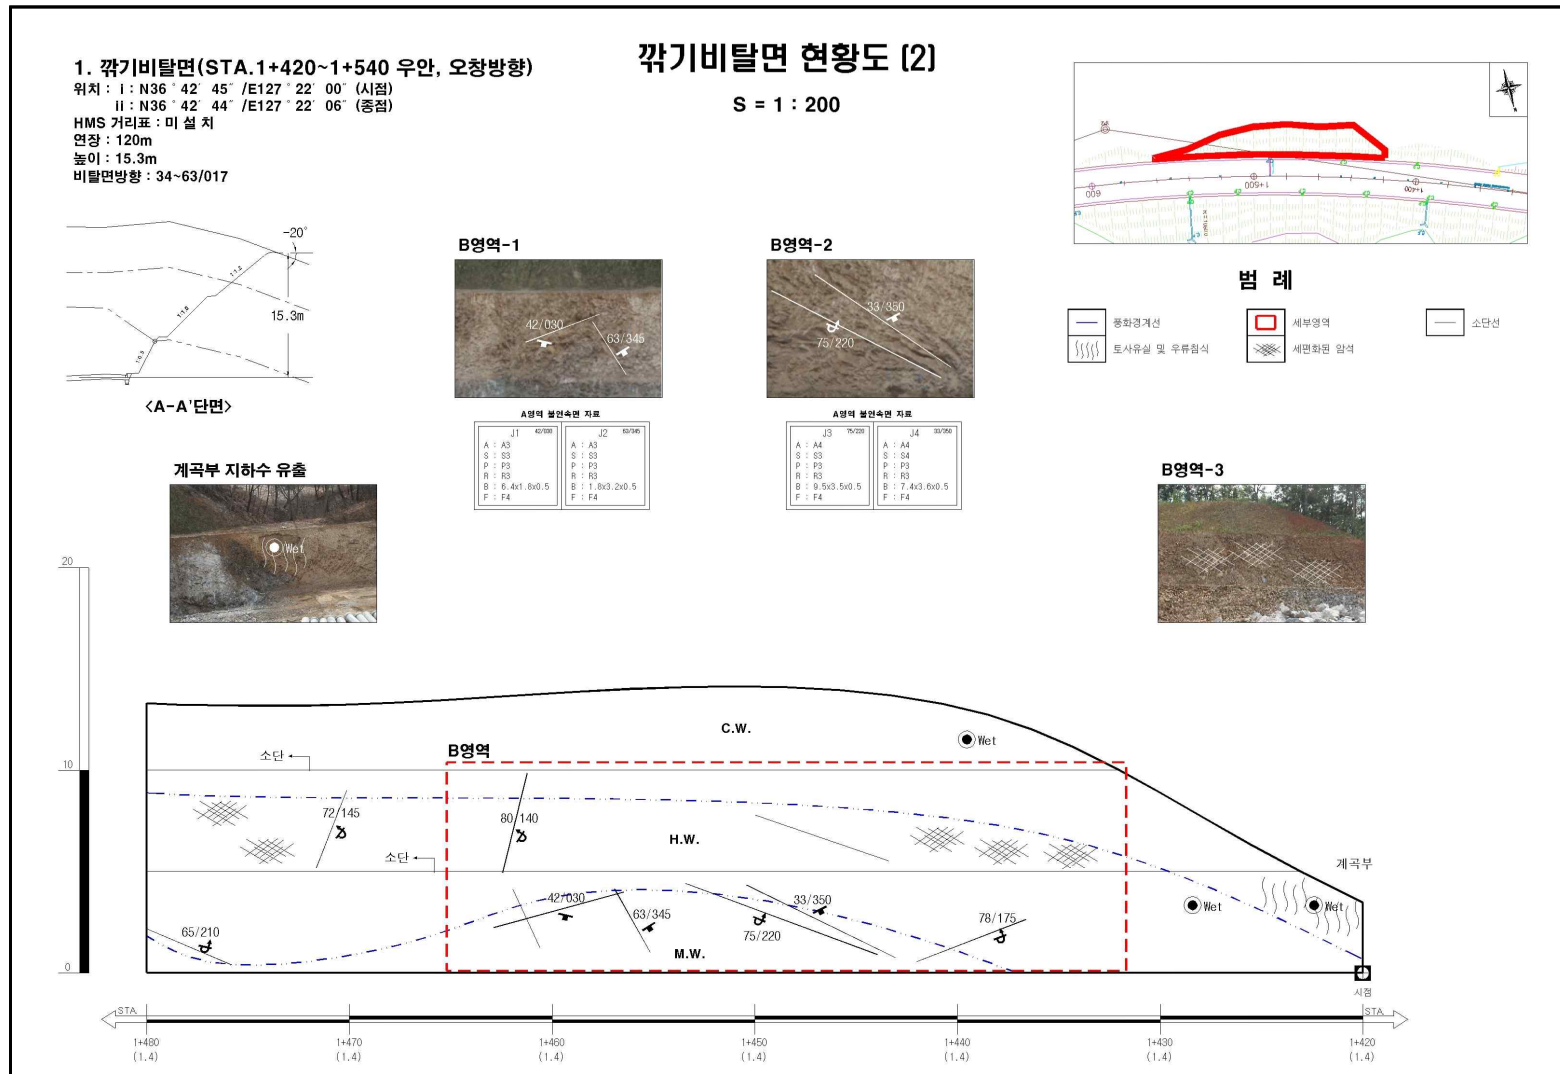
## 4. 깎기비탈면 현황도

본 깎기 비탈면은 풍화의 정도와 절리면들의 상태, 우류에 의한 세굴 및 소단유실 등을 기준으로 총 2개 영역으로 나누어 조사를 실시하였으며, 기타 자세한 사항은 첨부한 현황도에 도시화하여 나타내었다.

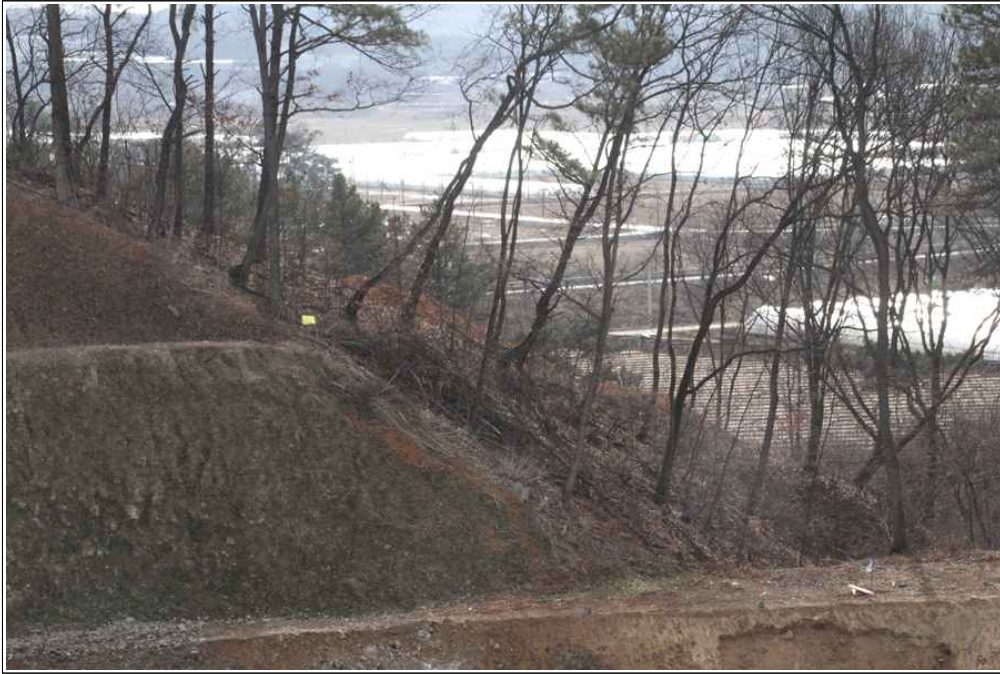
깎기 비탈면을 이루고 있는 주 암종은 호상흑운모편마암으로 발달하고 있는 상태이다. 상부 자연비탈면의 경사는 -21 ~ 3° 의 준 산악 지형으로 형성되어 있다. 포행 및 수목의 기울어짐 현상이 관찰되나, 인장균열 등의 붕괴 전후 현상은 관찰되지 않았다. STA.1+520 상부에 봉분이 다수 위치하고 있다.

【그림 5】 상부 자연비탈면 (수목의 기울어짐 및 포행)

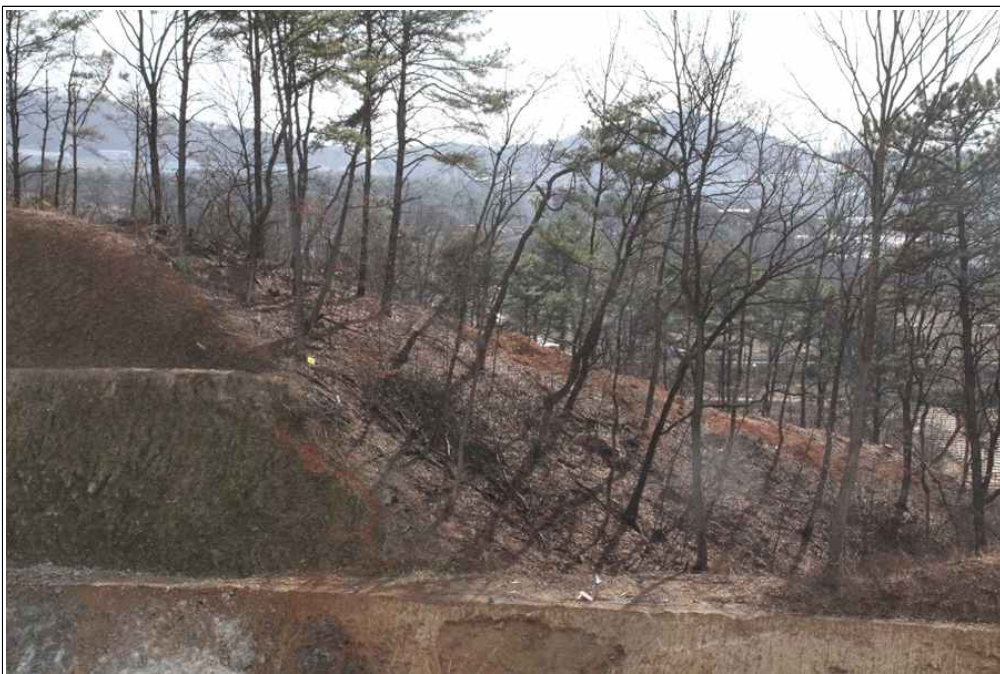
【그림 6】 상부 자연비탈면 (수목의 기울어짐 및 포행)

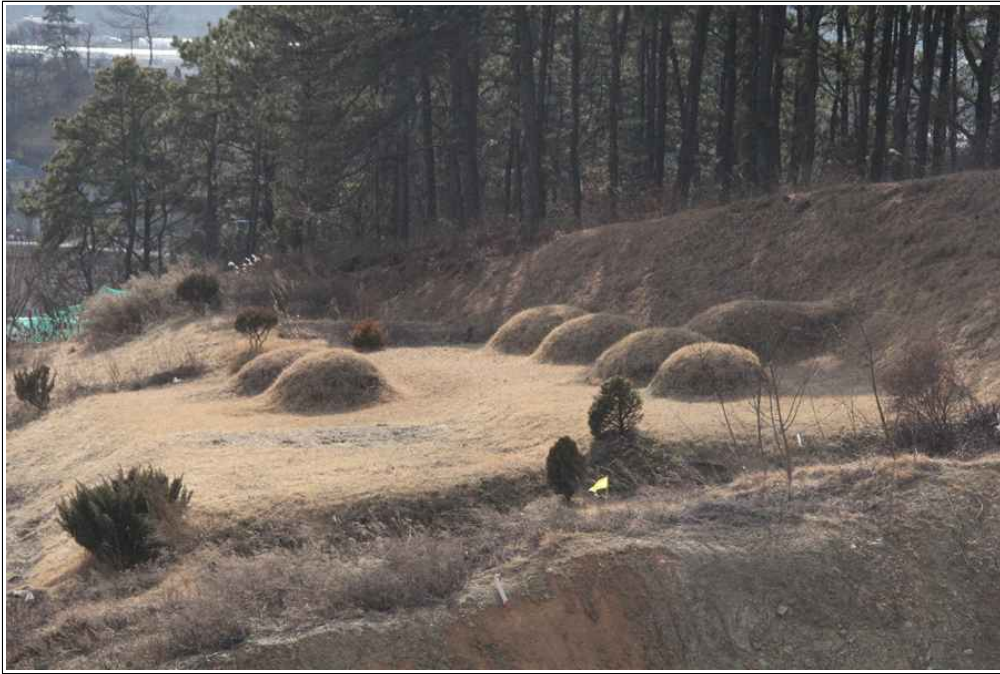
【그림 7】 상부 봉분 위치 (STA.1+520 부근)

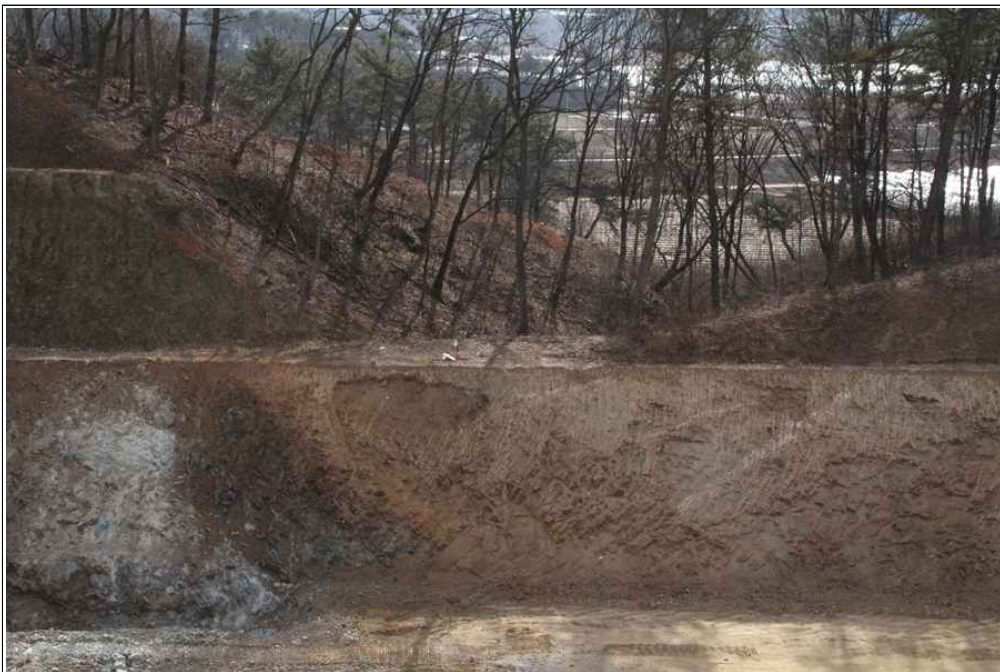
비탈면 내에 불연속면이 조밀하게 발달하고 있어 파쇄가 심한 상태로 일부 구간 세편화된 암석이 관찰된다. 비탈면 시점부에 계곡부가 위치하고 있어 습윤한 상태이다.

【그림 8】 계곡부 발달

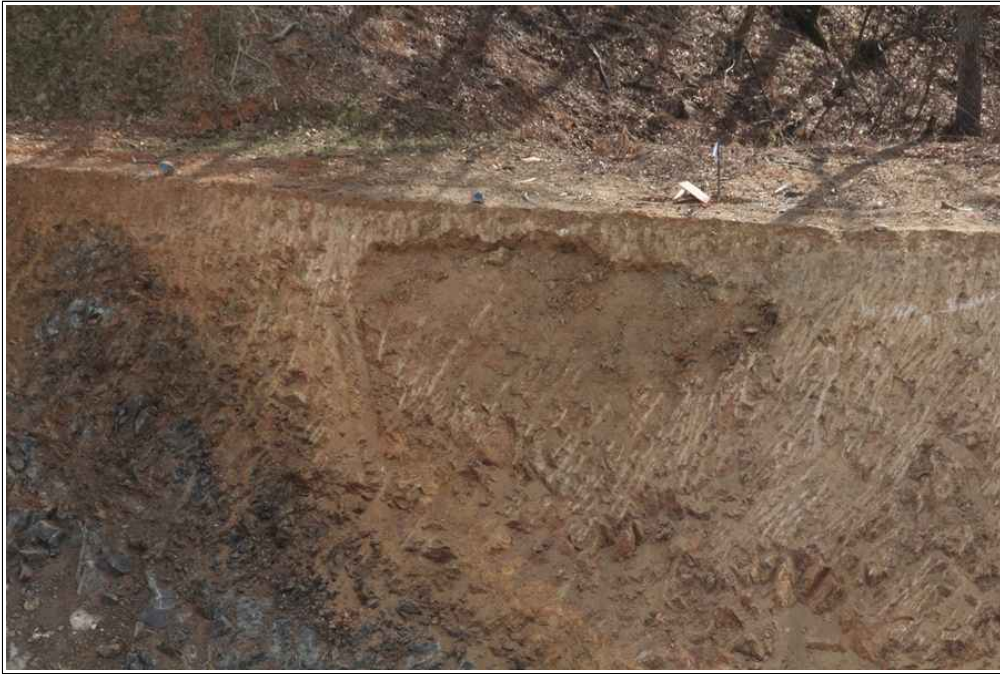
【그림 9】 토사유실 및 우류침식, 지하수 유출 (1)

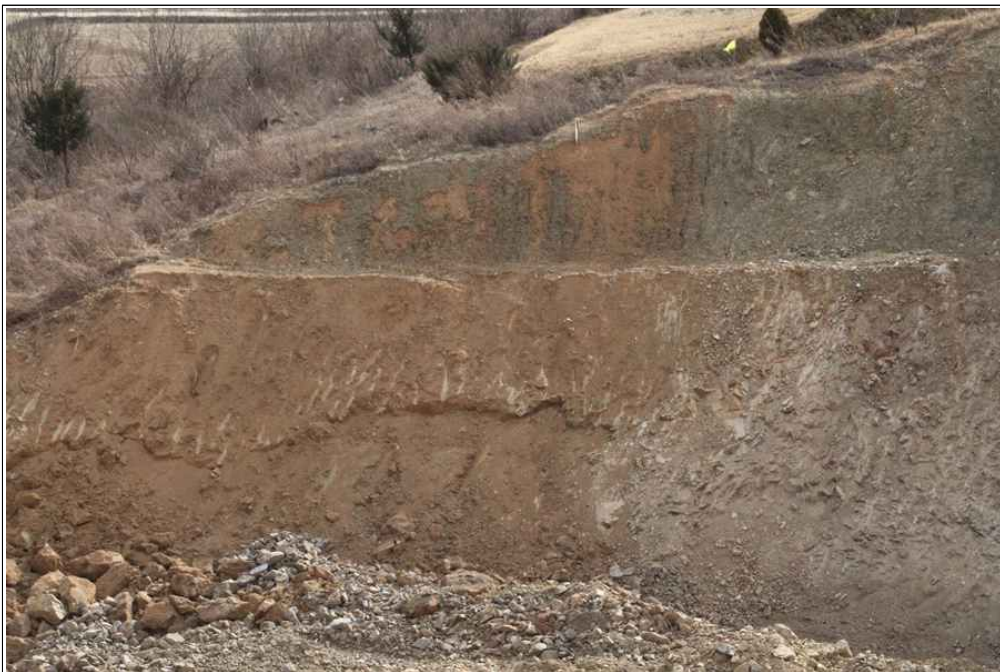
【그림 10】 토사유실 및 우류침식, 지하수 유출 (2)

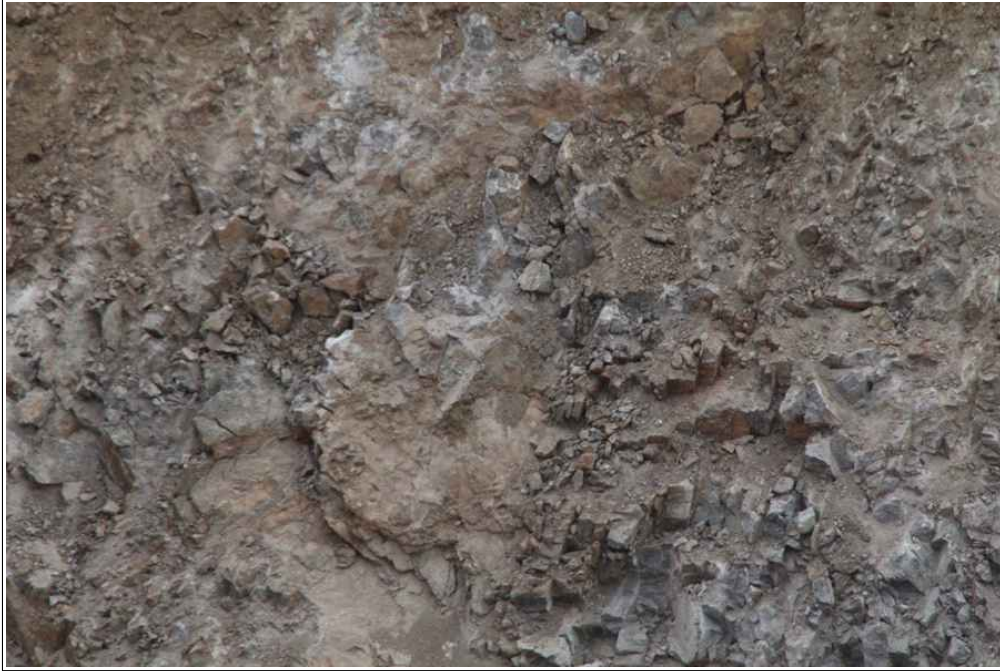
【그림 11】 세편화된 암석

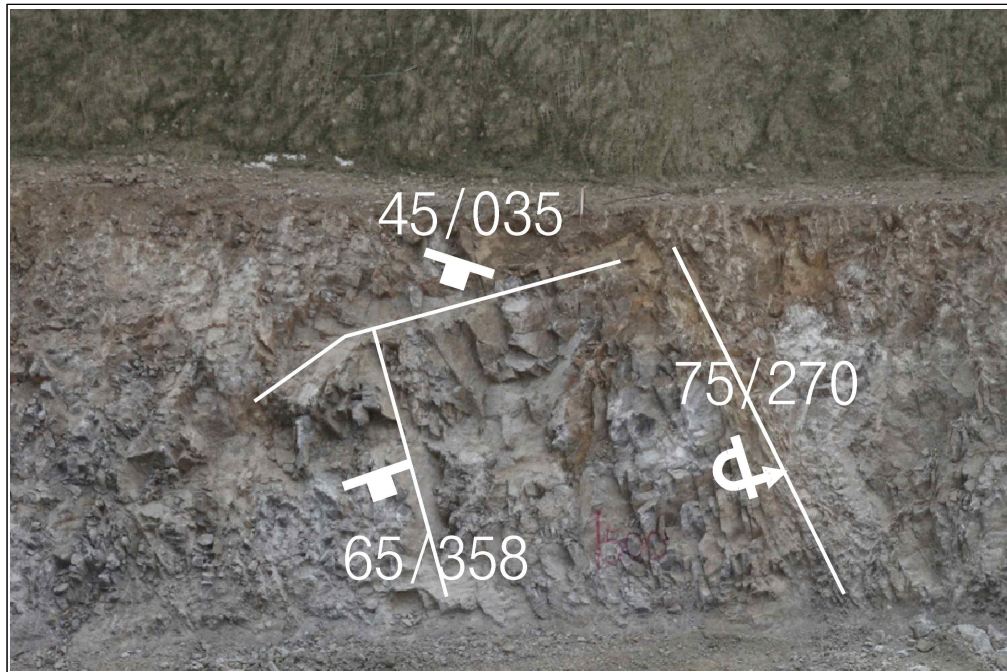
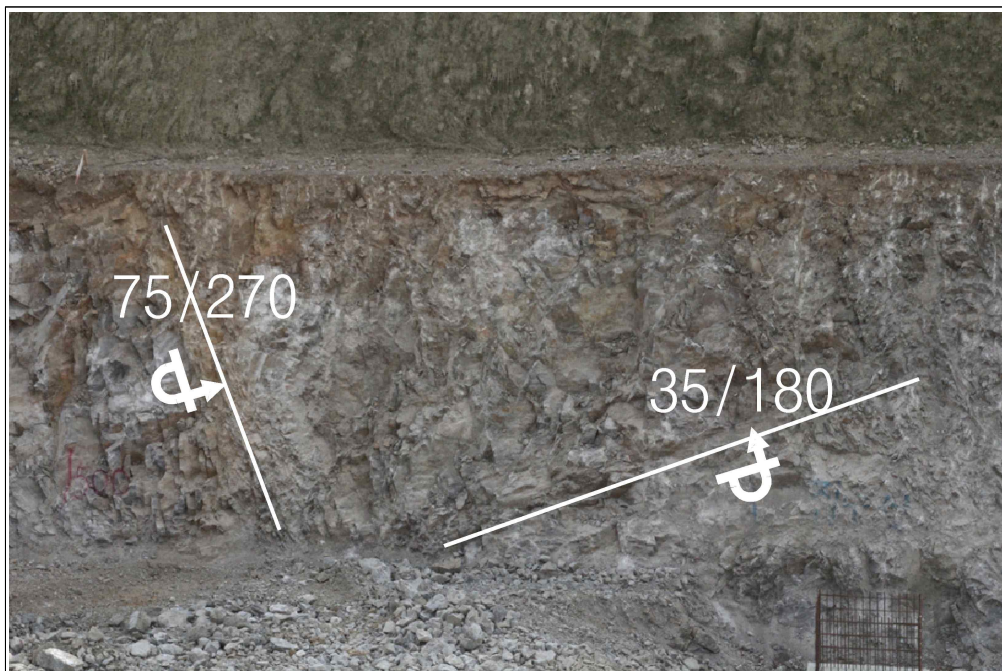
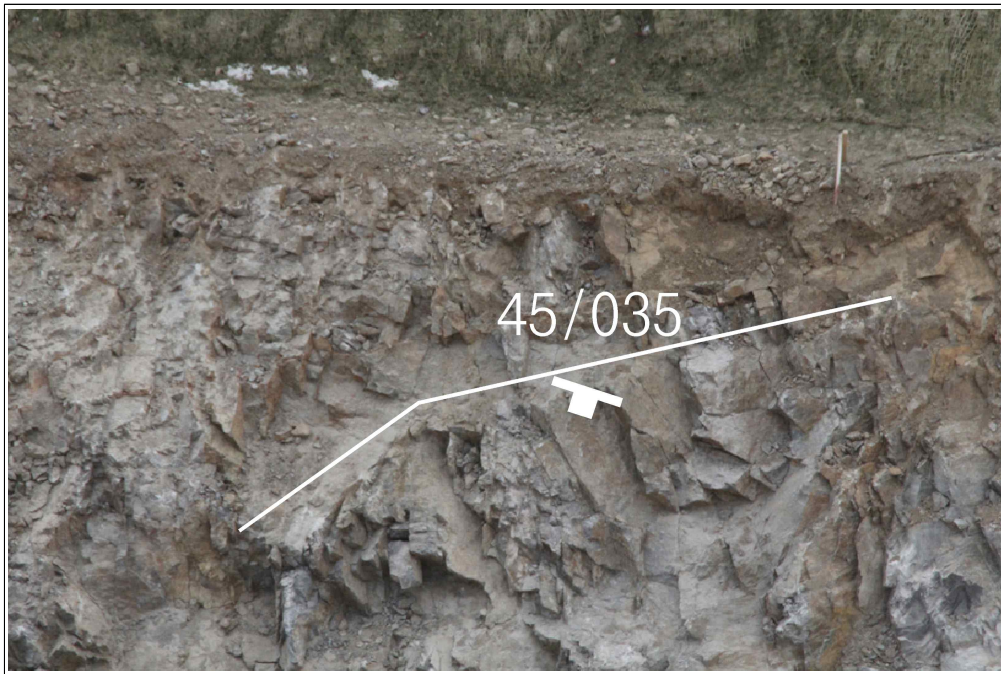
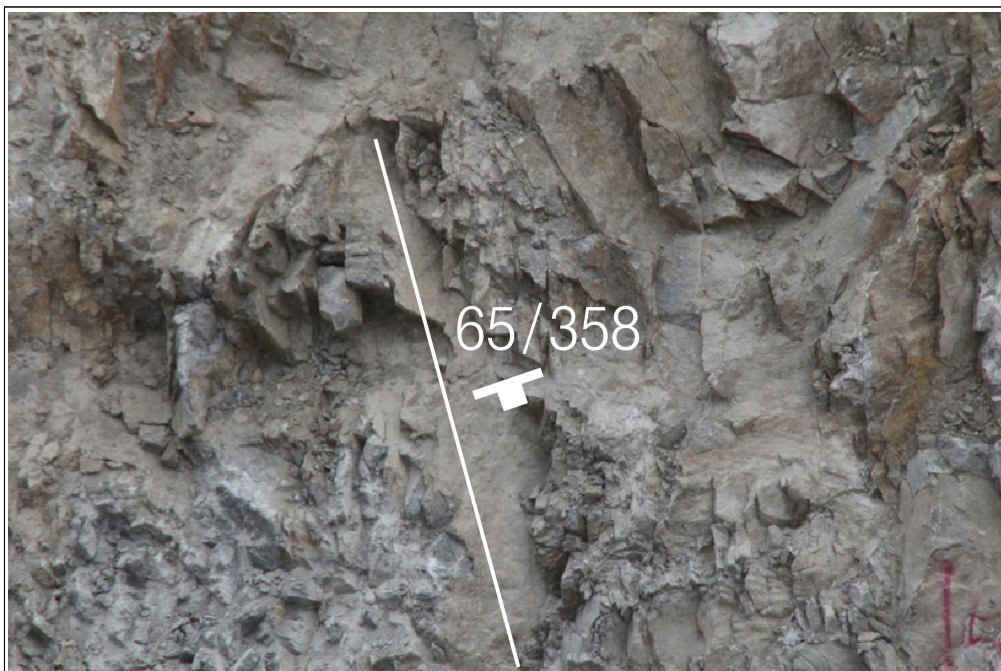
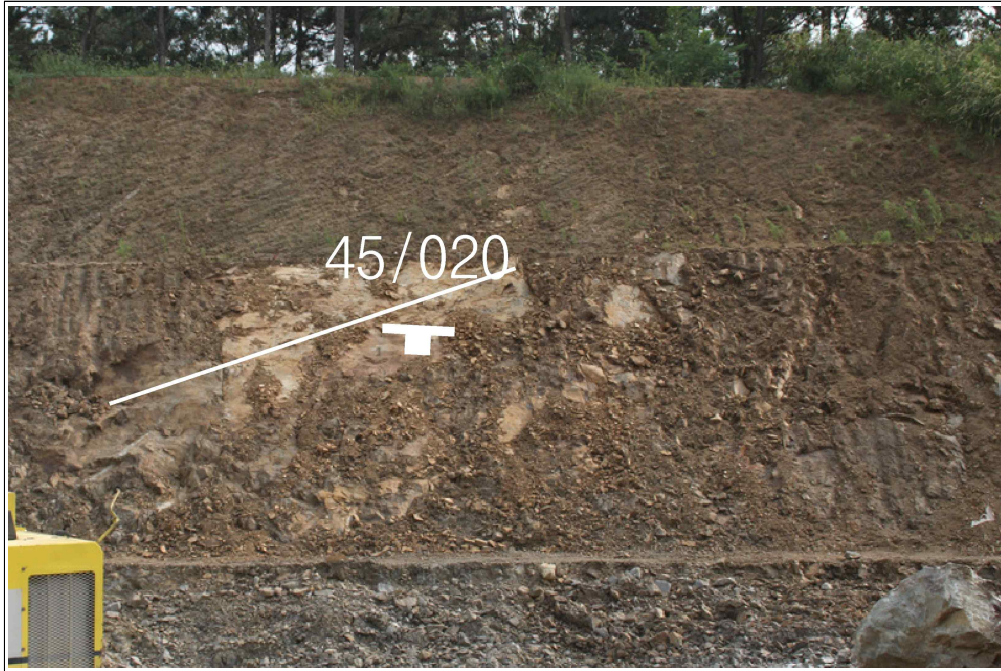
STA.1+480~1+540 구간에서 비탈면의 방향은 34~63/017 이며 구간 내에 A영역이 위치하고 비탈면의 방향은 40~63/017을 나타내고 있다. 풍화정도는 보통~심한풍화 상태이며, 비탈면을 이루고 있는 주 암종은 호상흑운모편마암으로 발달하고 있다. 주변에 발달한 45/035 불연속면 특성은 간극 1.0~5.0mm, 간격 0.2~0.6m, 연장성 3~10m, 거칠기는 약간 거침 상태이며 6.6m×1.4m×0.5m의 규모로 단단한 충전물 5mm이하 협재, 65/358 불연속면 특성은 간극 1.0~5.0mm, 간격 0.2~0.6m, 연장성 3~10m, 거칠기는 평활 상태이며 2.0m×3.4m×0.5m의 규모로 단단한 충전물 5mm이하 협재, 75/270 불연속면 특성은 간극 0.1~1.0mm, 간격 0.06~0.2m, 연장성 3~10m, 거칠기는 약간 거침 상태이며 1.8m×4.1m×0.5m의 규모로 단단한 충전물 5mm이하 협재, 35/180 불연속면 특성은 간극 1.0~5.0mm, 간격 0.06~0.2m, 연장성 3~10m, 거칠기는 약간 거침 상태이며 5.6m×1.5m×0.5m의 규모로 단단한 충전물 5mm이하 협재, 45/020 불연속면 특성은 간극 1.0~5.0mm, 간격 0.2~0.6m, 연장성 3~10m, 거칠기는 평활 상태이며 7.0m×1.7m×0.5m의 규모로 연약한 충전물 5mm이하 협재되어 있다. 주변에 발달한 불연속면의 방향성 및 특성을 고려한 결과 불연속면 방향성에 의한 평면파괴 양상이 관찰되며 고각의 불연속면이 조밀하게 발달하고 있다. 또한, 불연속면을 따라 암편이 탈락된 상태로 장기간 노출시 불연속면 상태가 악화되면 소규모 낙석 발생 등 비탈면 안정성에 문제가 발생할 우려가 있다. 따라서, 비탈면의 장기적인 안정성을 유지하기 위한 비탈면 보호공법을 적용해야 할 것으로 판단된다.

【그림 12】 A 영역에 발달한 불연속면

【그림 13】 A 영역에 발달한 불연속면

【그림 14】 A 영역에 발달한 불연속면

【그림 15】 A 영역에 발달한 불연속면

【그림 16】 A 영역에 발달한 불연속면

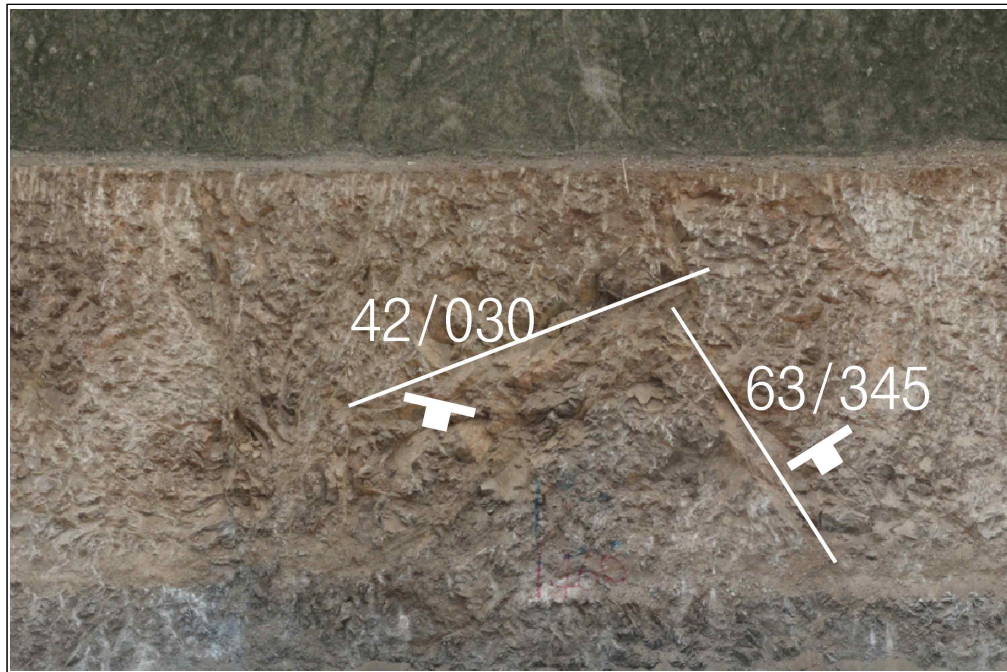
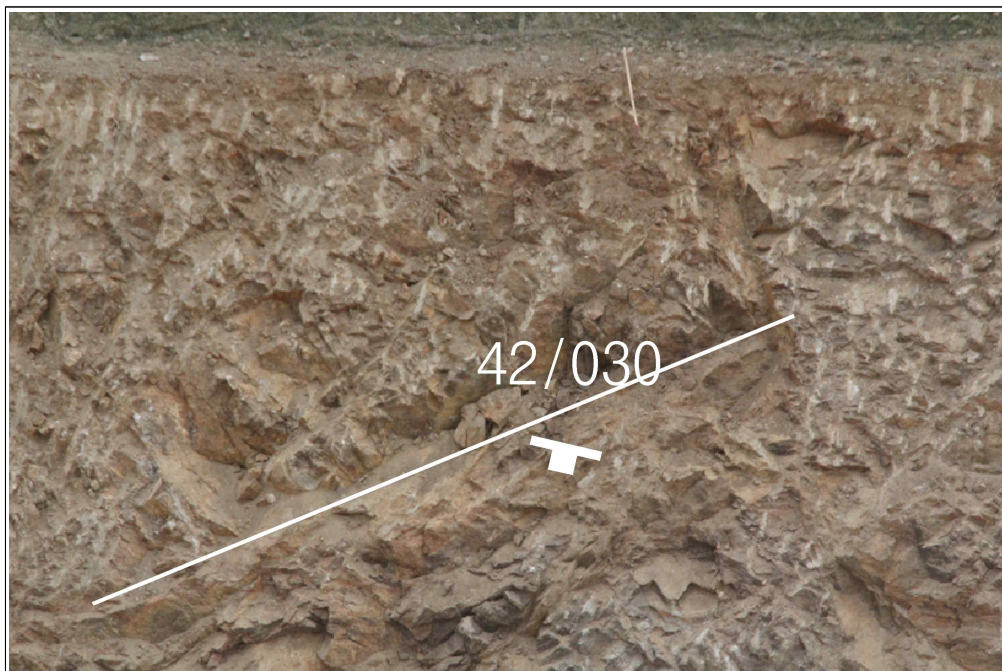
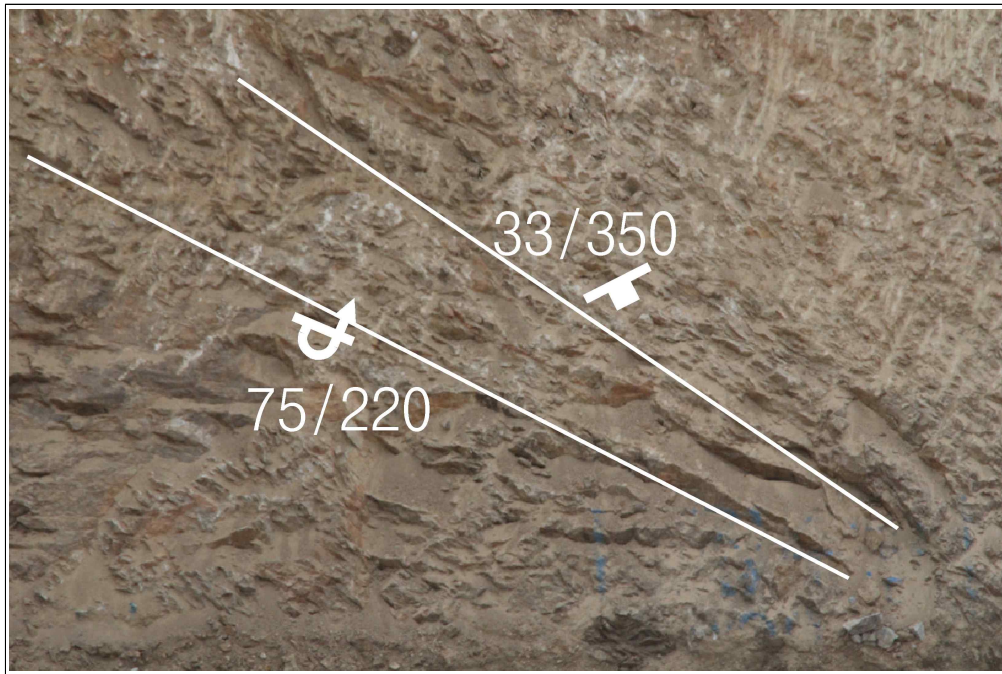
STA.1+420~1+480 구간에서 비탈면의 방향은 34~63/017 이며 구간 내에 A영역이 위치하고 비탈면의 방향은 40~63/017을 나타내고 있다. 풍화정도는 보통~심한풍화 상태이며, 비탈면을 이루고 있는 주 암종은 호상흑운모편마암으로 발달하고 있다. 주변에 발달한 42/030 불연속면 특성은 간극 0.1~1.0mm, 간격 0.2~0.6m, 연장성 3~10m, 거칠기는 약간 거침 상태이며 6.4m×1.8m×0.5m의 규모로 연약한 충전물 5mm이하 협재, 63/345 불연속면 특성은 간극 0.1~1.0mm, 간격 0.2~0.6m, 연장성 3~10m, 거칠기는 약간 거침 상태이며 1.8m×3.2m×0.5m의 규모로 연약한 충전물 5mm이하 협재, 75/220 불연속면 특성은 간극 1.0~5.0mm, 간격 0.2~0.6m, 연장성 3~10m, 거칠기는 약간 거침 상태이며 9.5m×3.5m×0.5m의 규모로 연약한 충전물 5mm이하 협재, 33/350 불연속면 특성은 간극 1.0~5.0mm, 간격 0.06~0.2m, 연장성 3~10m, 거칠기는 약간 거침 상태이며 7.4m×3.6m×0.5m의 규모로 연약한 충전물 5mm이하 협재되어 있다. 본 영역 내에 불연속면이 조밀하게 발달하고 있으며 불연속면 간극 내에 충전물이 협재되어 있는 상태이다. 또한 세편화된 암석이 관찰되어 장기간 노출시 소규모 낙석으로 이어질 우려가 있다. 따라서, 비탈면의 장기적인 안정성을 유지하기 위한 비탈면 보호공법을 적용해야 할 것으로 판단된다.

【그림 17】 B 영역에 발달한 불연속면

【그림 18】 B 영역에 발달한 불연속면

【그림 19】 B 영역에 발달한 불연속면

- B영역은 STA.1+420~1+480 에 위치하여 42/030, 63/345, 75/220, 33/350 방향성의 불연속면이 발달하여 있으며 풍화정도는 보통~심한풍화 상태임. 본 영역 내에 불연속면이 조밀하게 발달하고 있으며 불연속면 간극 내에 충전물이 협재되어 있는 상태임. 또한 세편화된 암석이 관찰되어 장기간 노출시 소규모 낙석으로 이어질 우려가 있음. 따라서, 비탈면의 장기적인 안정성을 유지하기 위한 비탈면 보호공법을 적용해야 할 것으로 판단됨.
- 위 내용을 종합하여 보면 비탈면 내에 평면파괴 양상을 보이는 불연속면이 발달하고 있으며 불연속면을 따라 일부 암편이 탈락된 상태임. 또한, 파쇄로 인해 세편화된 암석이 관찰되어 장기간 노출시 외부적인 요인에 의해 풍화가 촉진되면 소규모 낙석으로 이어질 우려가 있음. 따라서, 비탈면의 장기적인 안정성을 유지하기 위한 비탈면 보호공법을 적용해야 할 것으로 판단됨.

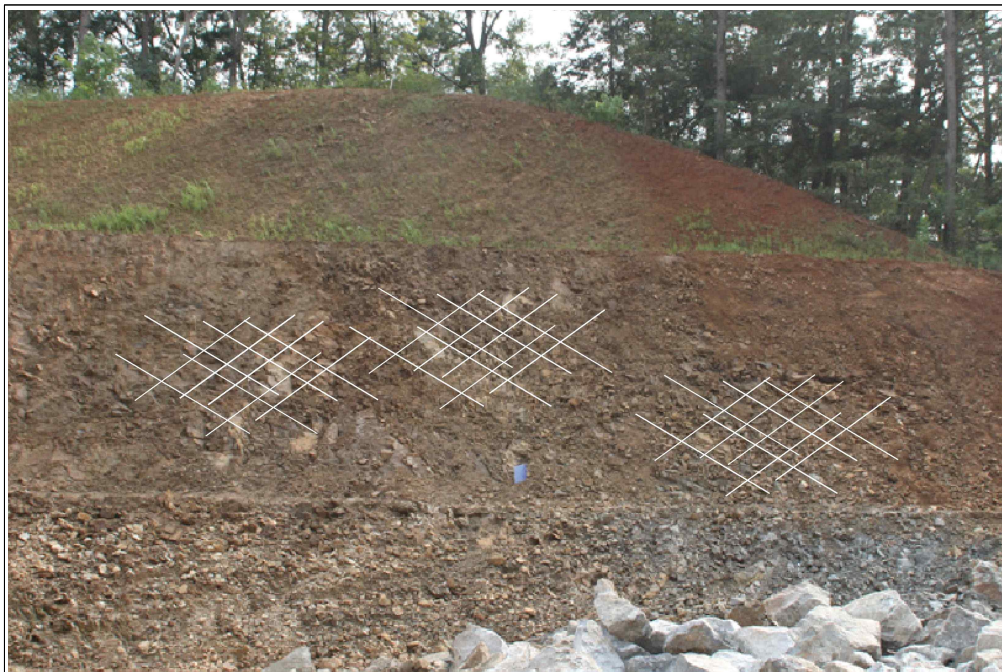
【그림 20】 B 영역 상세사진 (세편화된 암석)
