옥산~오창 고속도로 민간투자사업

# 꺾기비탈면 현황도 보고서

꺾기비탈면 : STA.1+630~2+040 우안, 오창방향

작성기관 : (주)에스알이앤씨

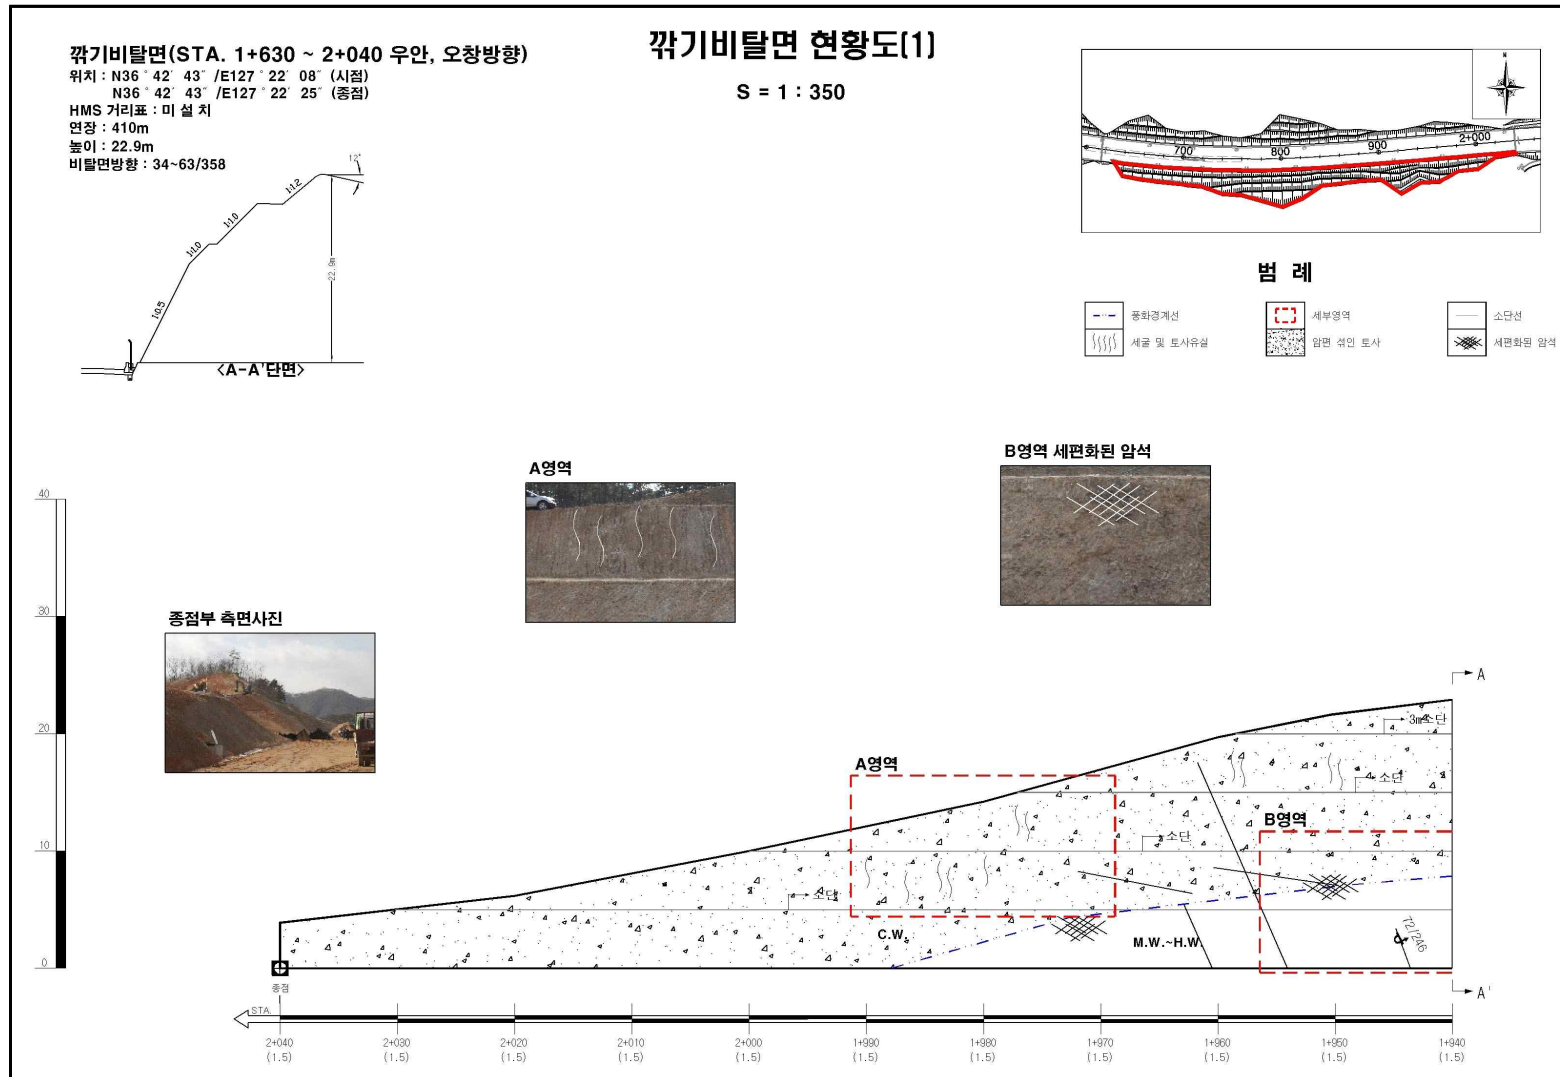
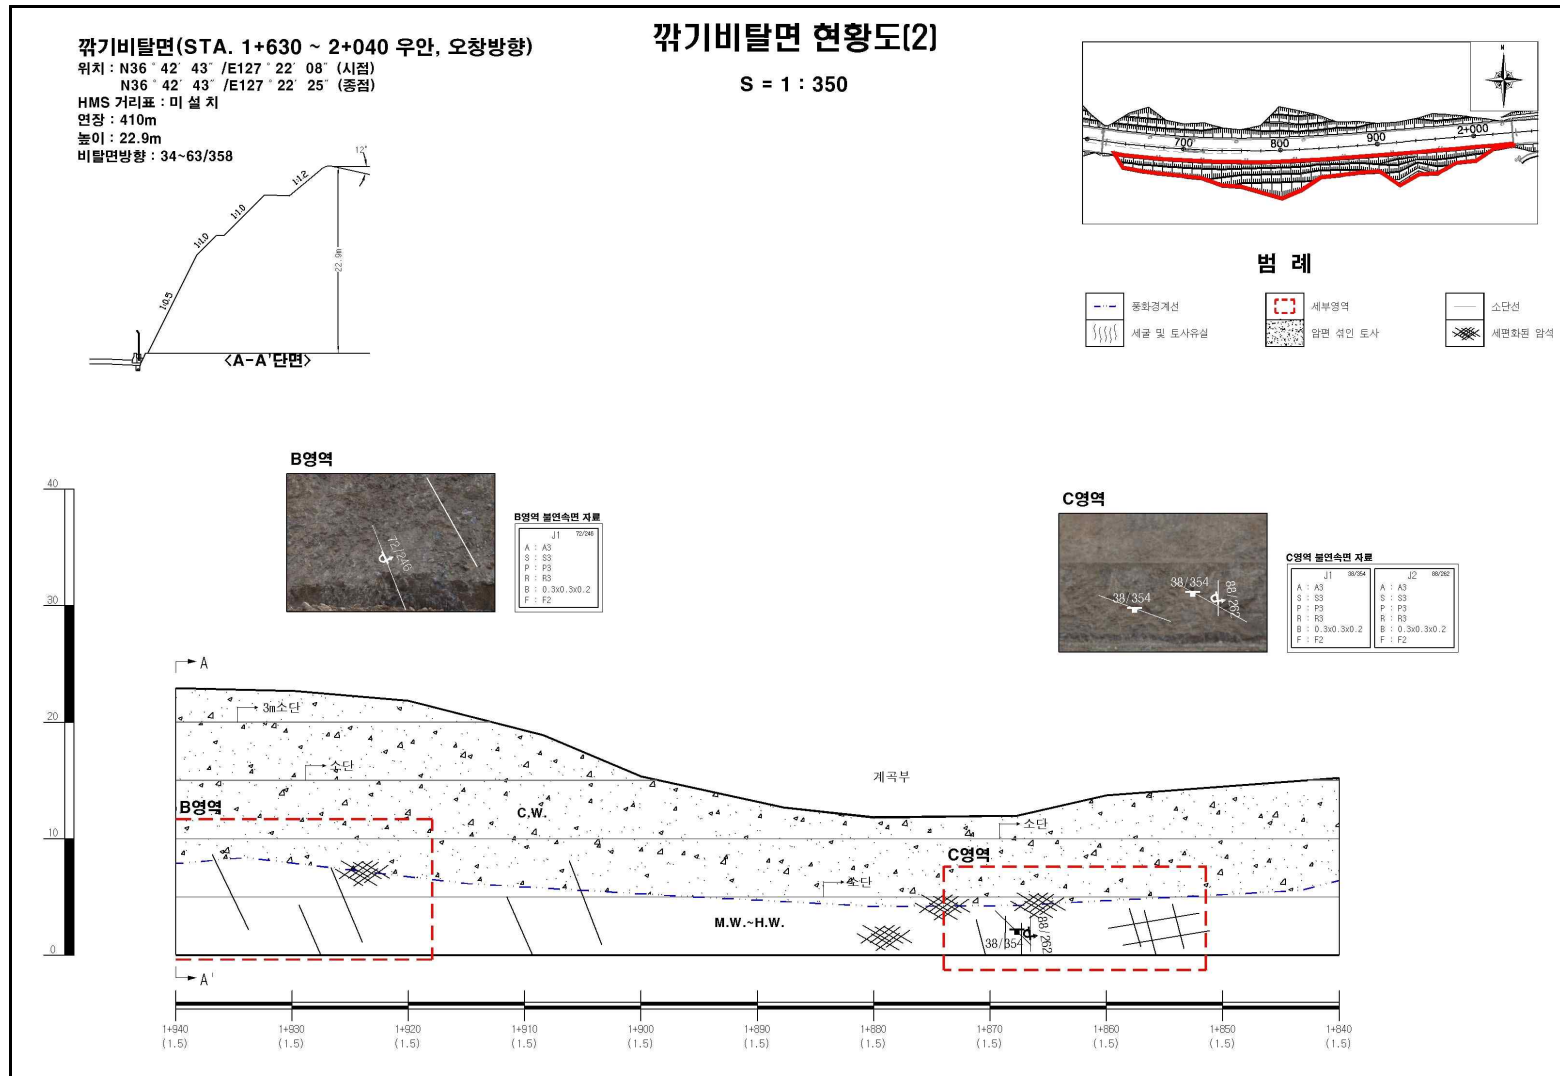
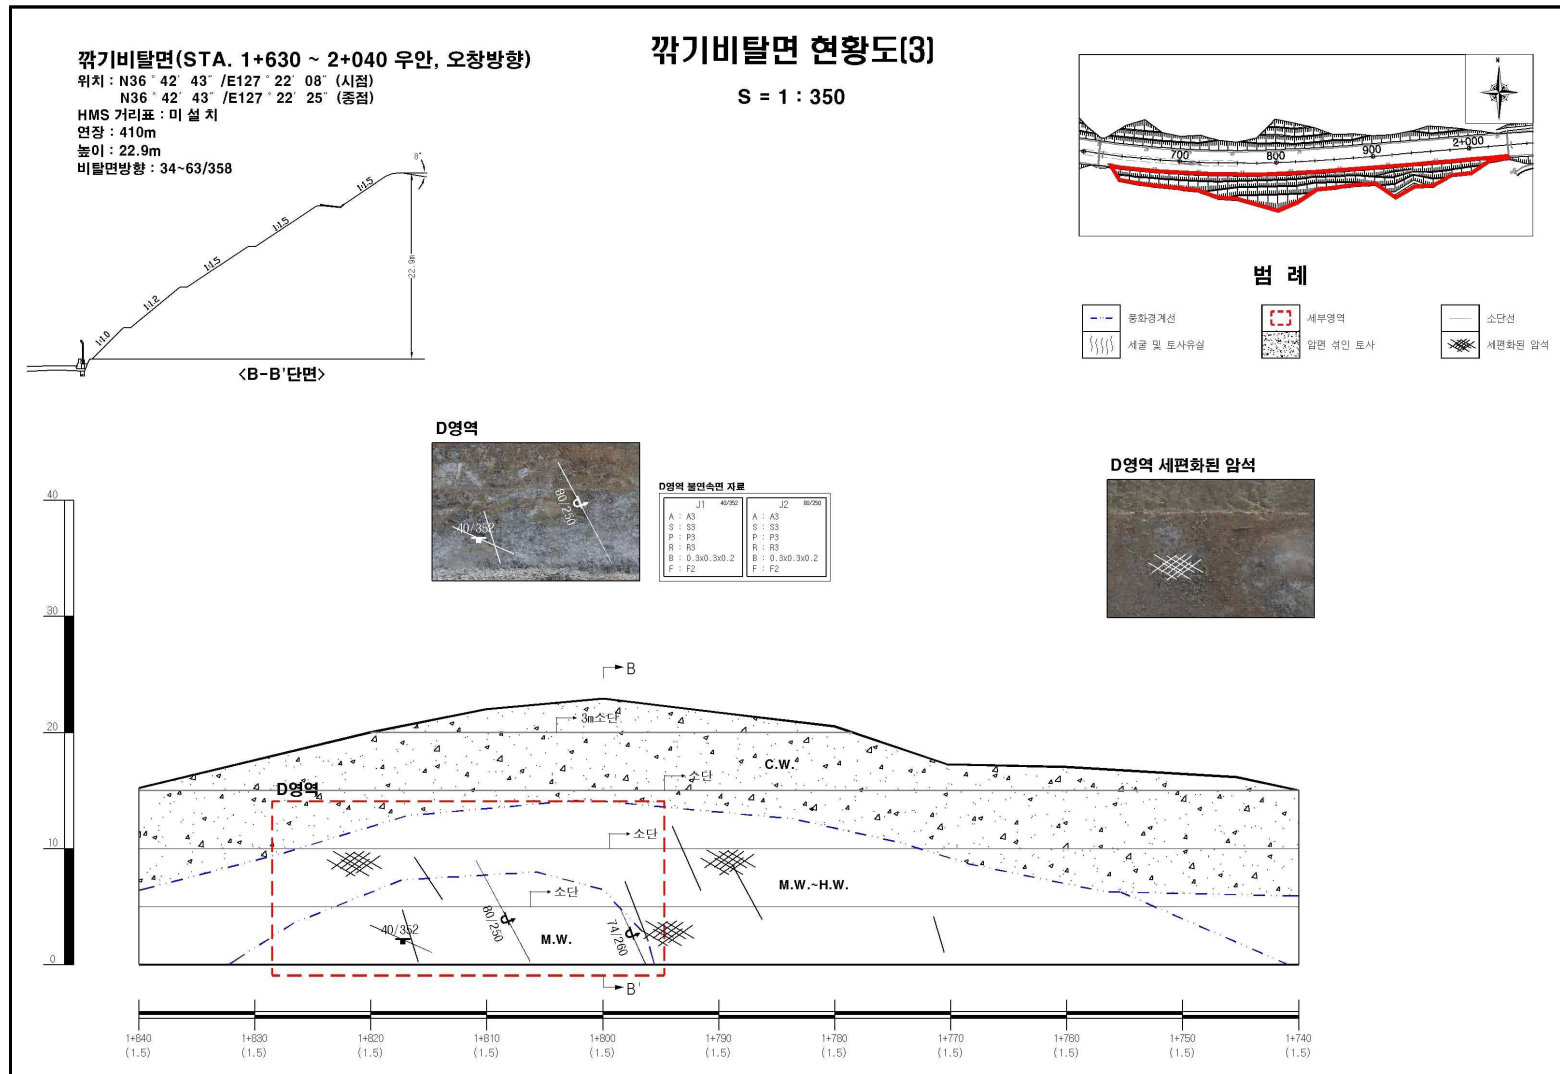
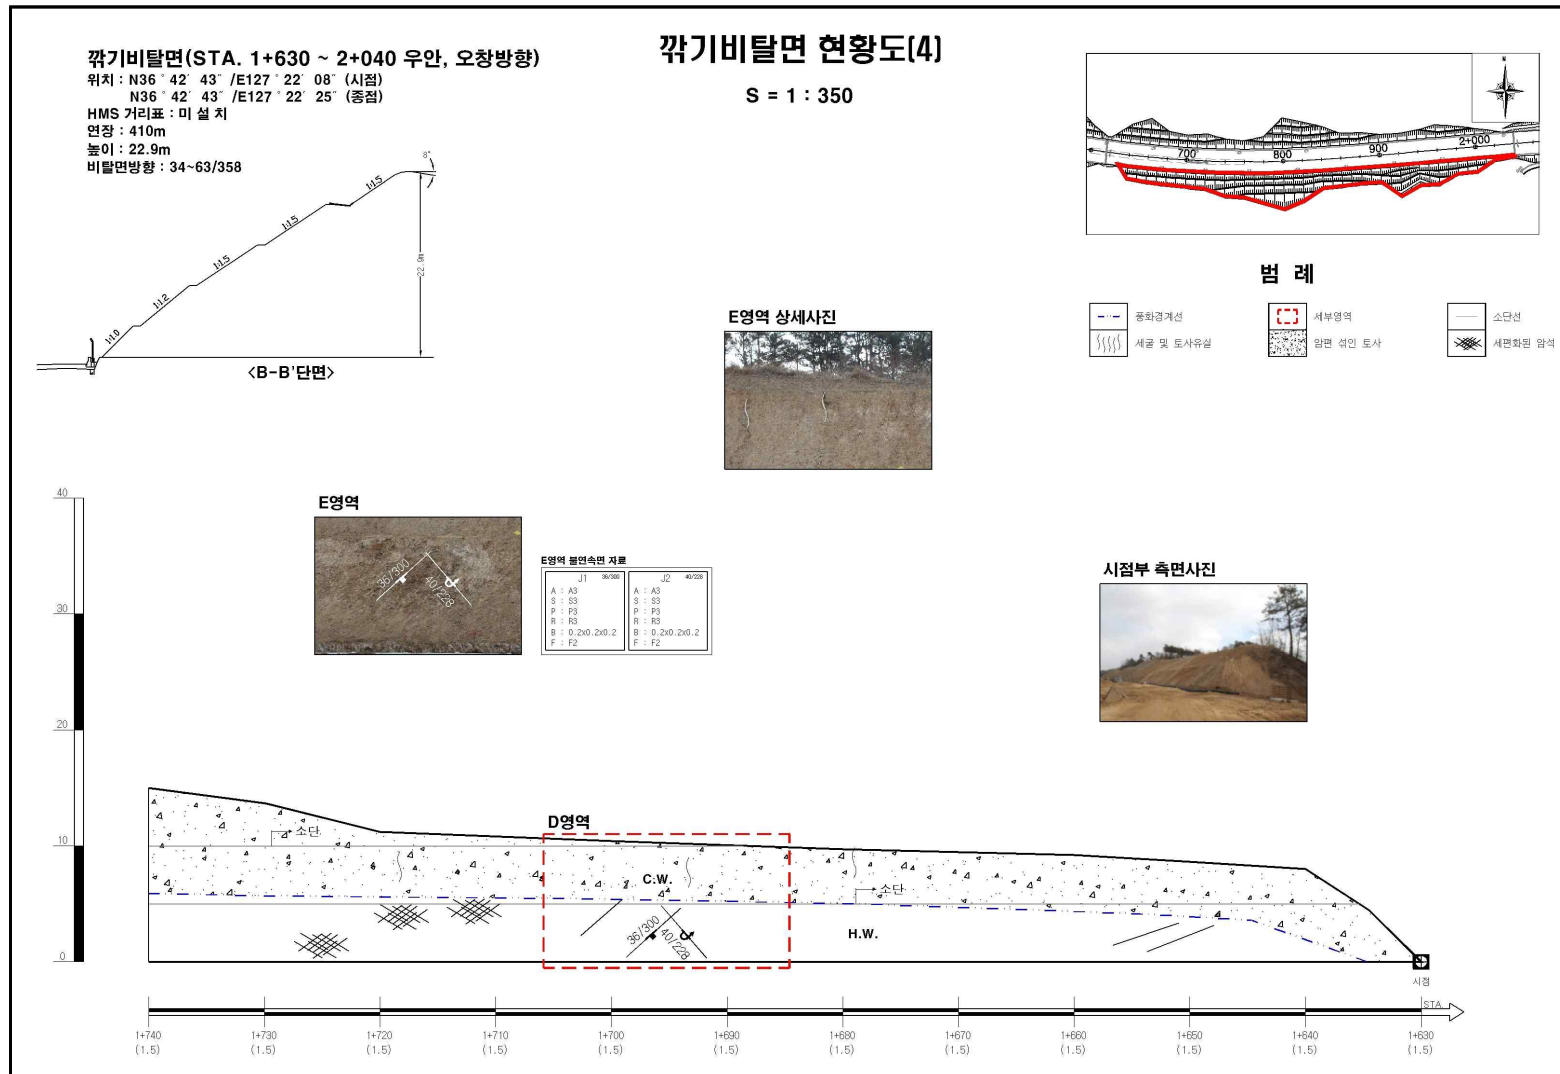
## 4. 깎기비탈면 현황도

비탈면 전체적으로 풍화가 심하며 불연속면이 교차하며 발달하여 있어 부분적으로 암반이 세편화 되어있다.

본 깎기 비탈면은 풍화의 정도와 절리면들의 상태, 우류에 의한 세굴 및 소단유실 등을 기준으로 총 5개 영역으로 나누어 조사를 실시하였으며, 기타 자세한 사항은 첨부한 현황도에 도시화하여 나타내었다.

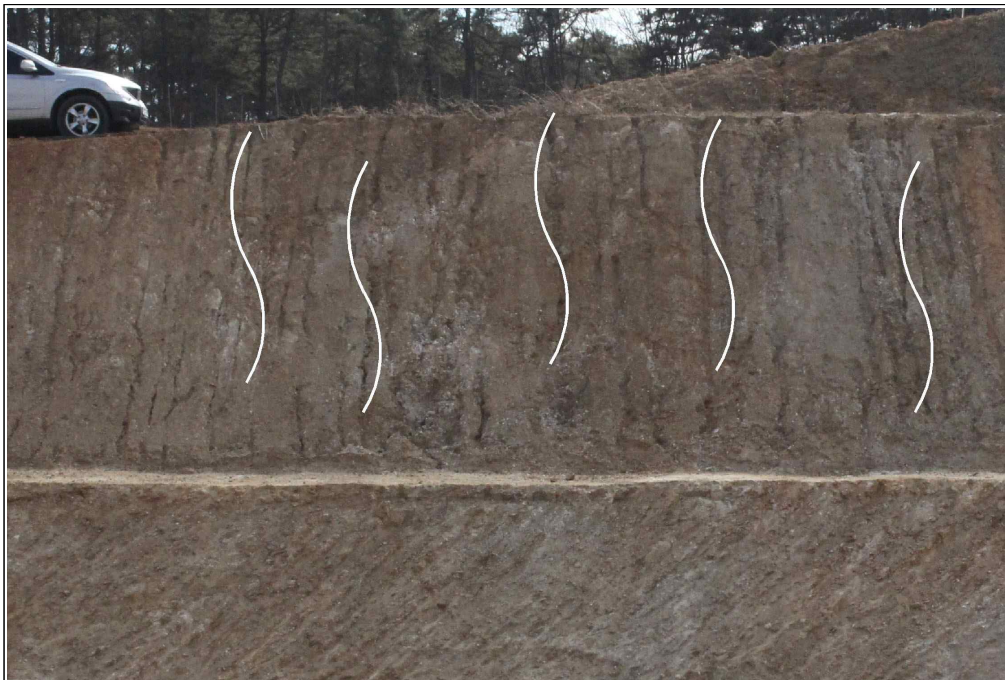
STA.1+530~2+040 구간에서 비탈면의 방향은 34~63/358 이며 구간 내에 A영역이 위치하고 있다. 암반의 풍화정도는 완전풍화 상태이며, 비탈면을 이루고 있는 주 암종은 호상흑운모편마암으로 발달하고 있다. 지하수 누수의 흔적은 관찰되지 않았으며, 비탈면의 풍화가 심하고 우수에 의한 토사유실 및 우류침식이 관찰되었다. 하계 집중 강우시 추가적인 세굴이 발생할 것으로 예상되므로 비탈면의 장기적인 안정성을 유지하기 위한 적절한 비탈면 보호공법이 적용되어야 할 것으로 판단된다.

【그림 7】 A 영역에서 관찰된 토사유실 및 우류침식
