옥산~오창 고속도로 민간투자사업

# 꺾기비탈면 현황도 보고서

꺾기비탈면 : STA.2+820~2+900 우안, 오창방향

2017. 09.

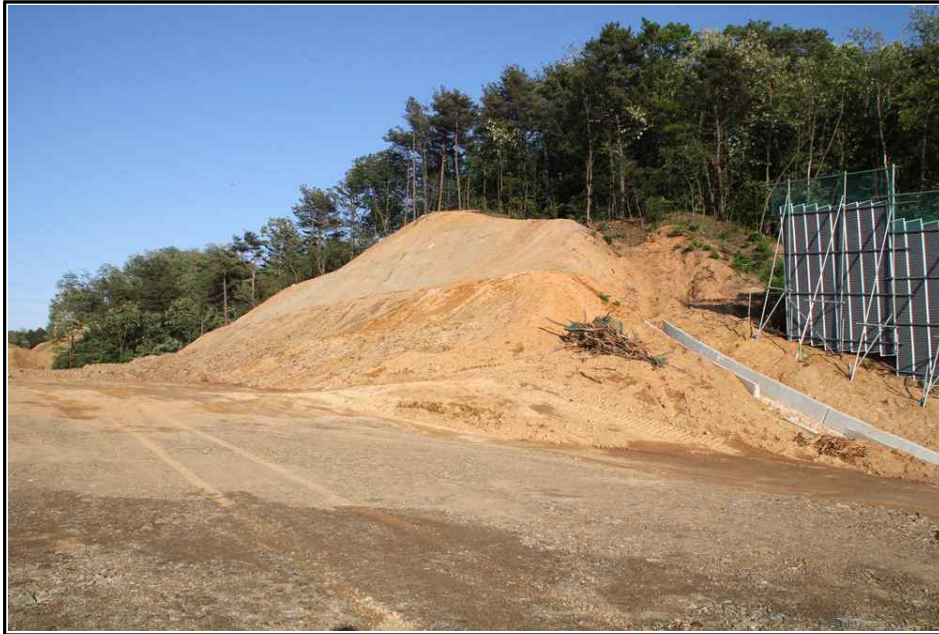
【그림 3】 깎기비탈면 시점부 측면 사진

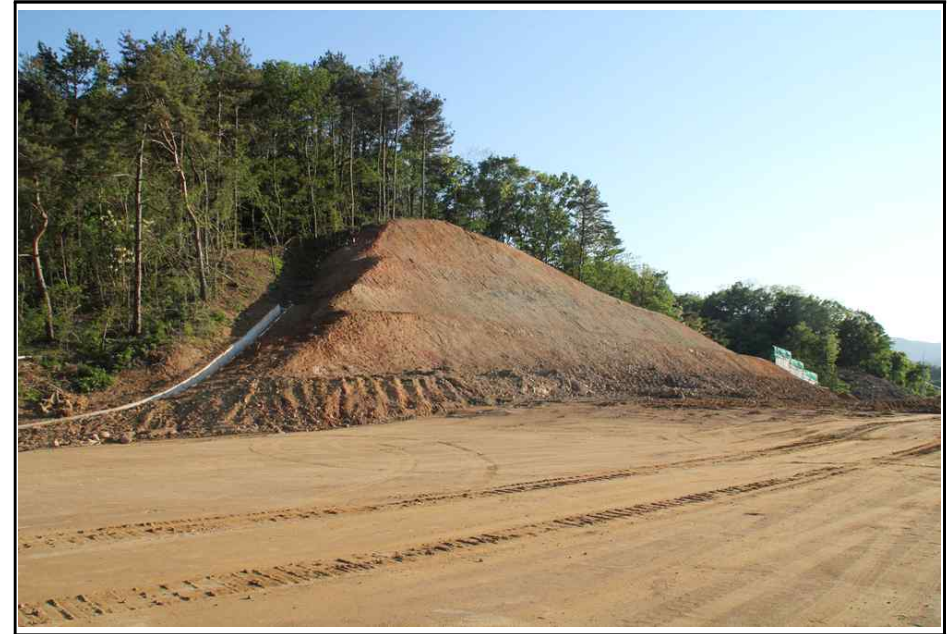
【그림 4】 깎기비탈면 종점부 측면 사진

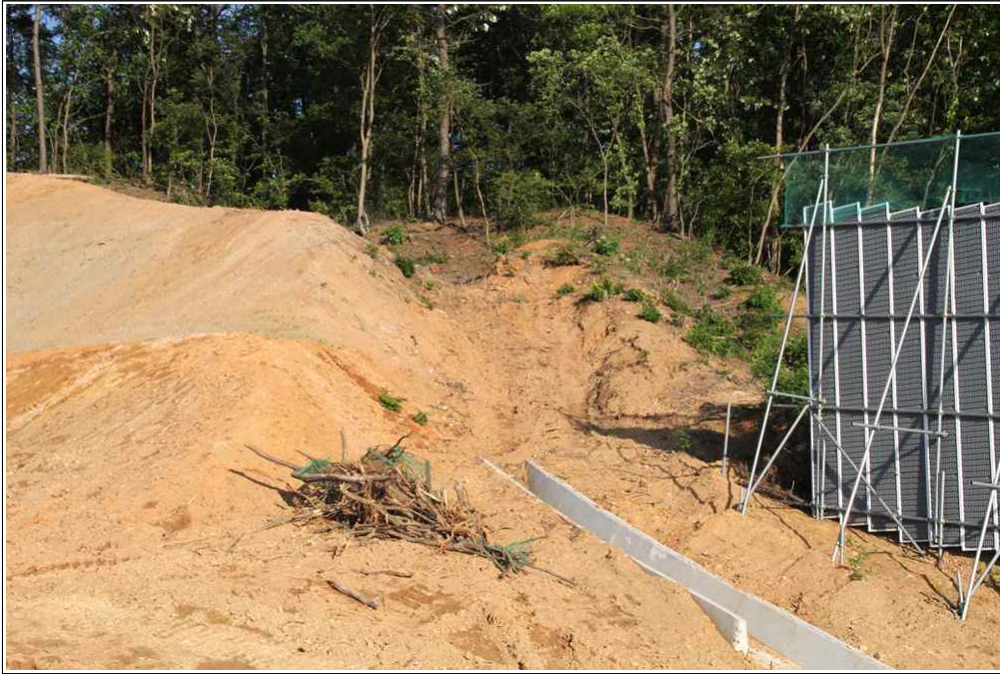
깎기 비탈면을 이루고 있는 주 암종은 호상흑운모편마암으로 발달하고 있는 상태이다. 상부 자연비탈면의 경사는 -18 ~ 24° 의 구릉 지형으로 형성되어 있다. 포행 및 수목의 기울어짐 현상이 관찰되나, 인장균열 등의 붕괴 전후 현상은 관찰되지 않았다.

【그림 5】 상부 자연비탈면 (수목의 기울어짐 및 포행)

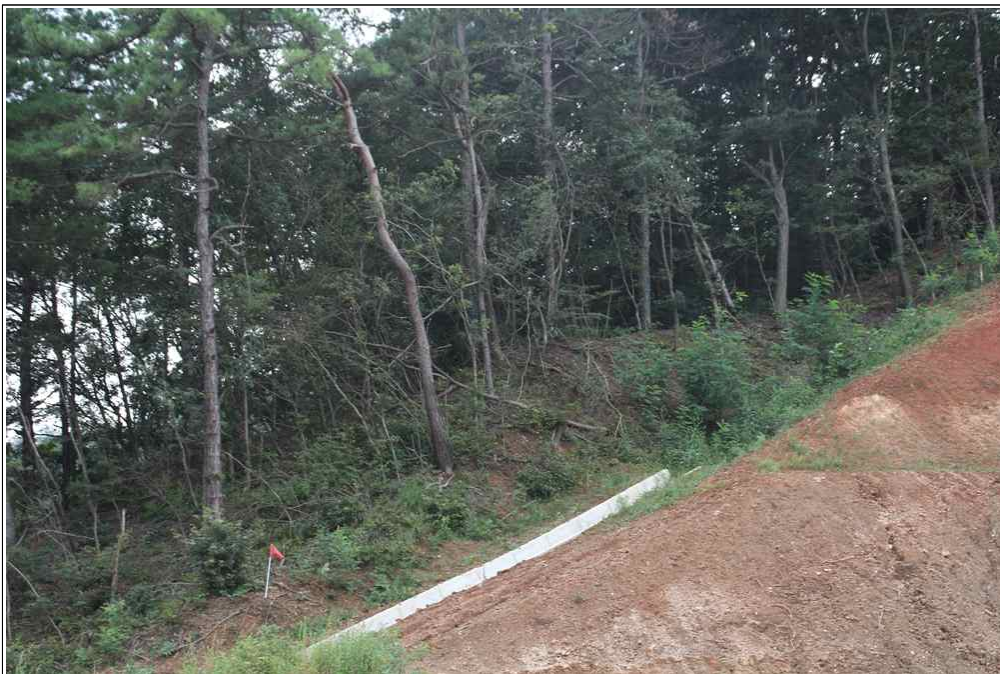
【그림 6】 상부 자연비탈면 (수목의 기울어짐 및 포행)

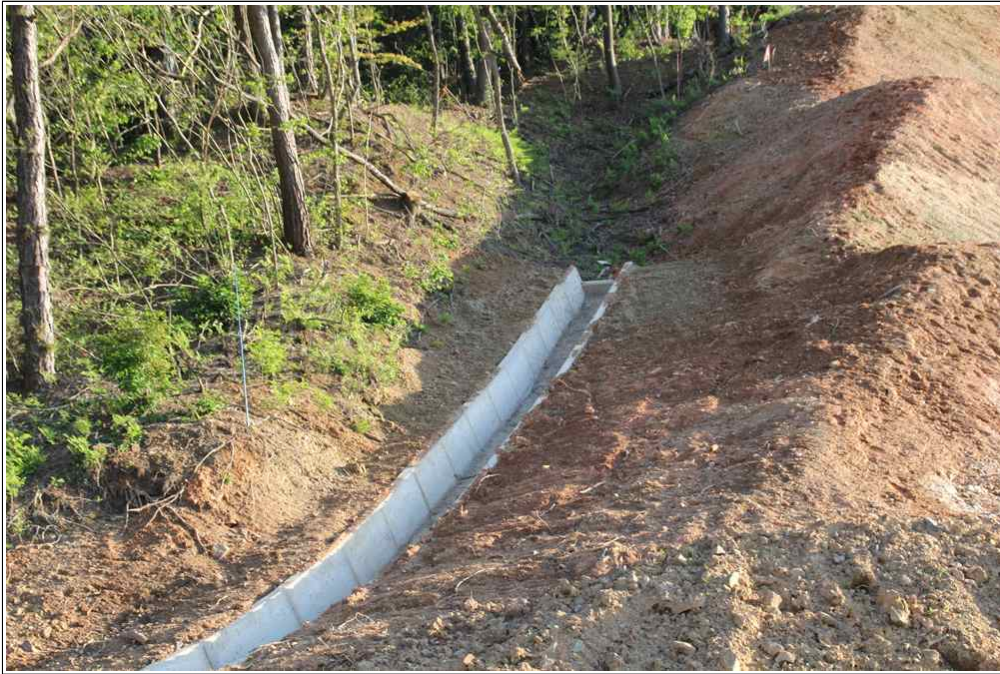
【그림 7】 산마루 배수구

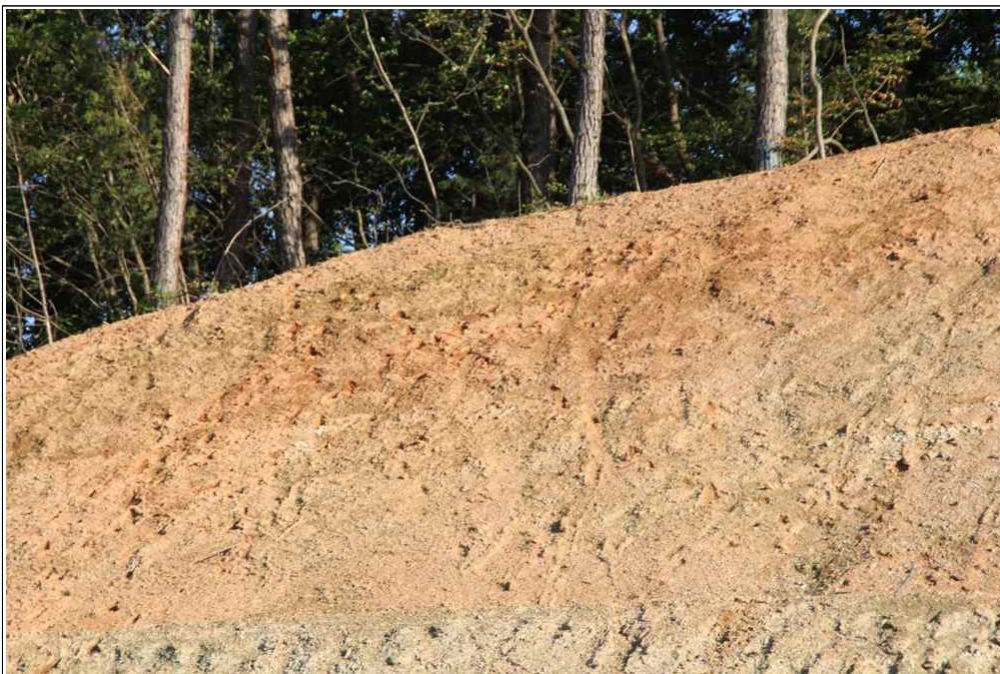
【그림 8】 지하수 유출 (1)

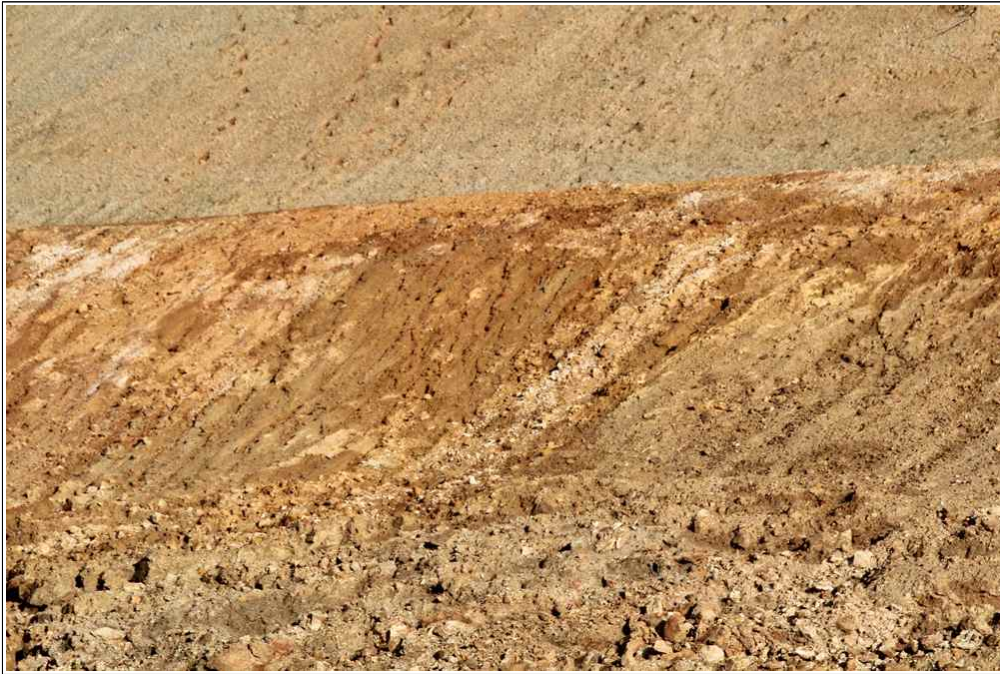
【그림 9】 지하수 유출 (2)

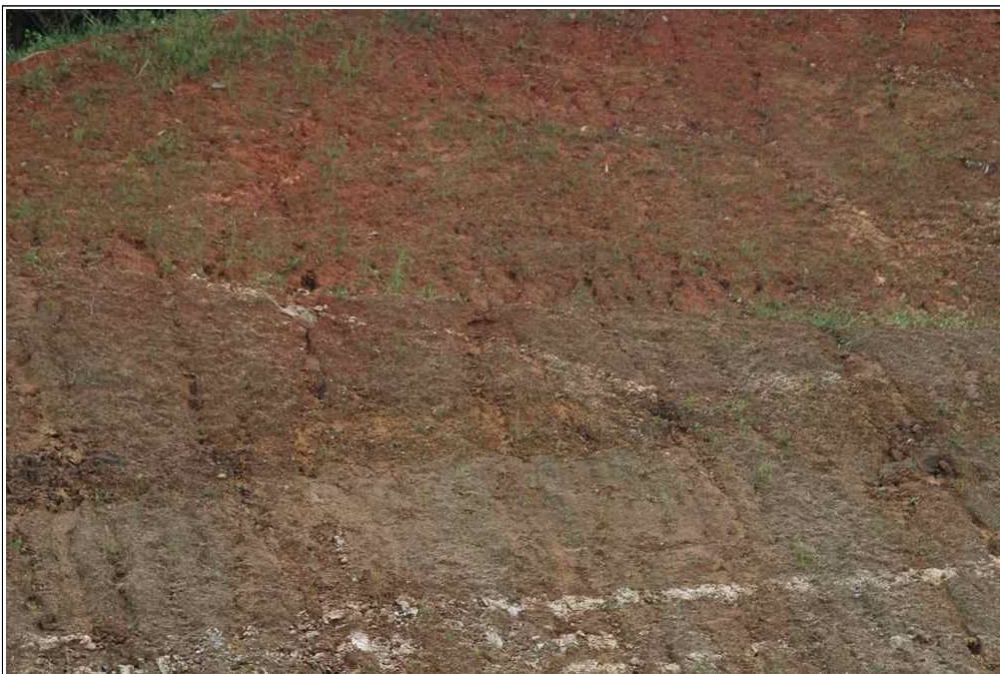
비탈면 전체적으로 풍화가 심하게 진행된 상태로 상부에서 토사유실 및 우류침식이 관찰되며 하부에서는 세편화된 암석이 관찰된다.

【그림 10】 토사유실 및 우류침식 (1)

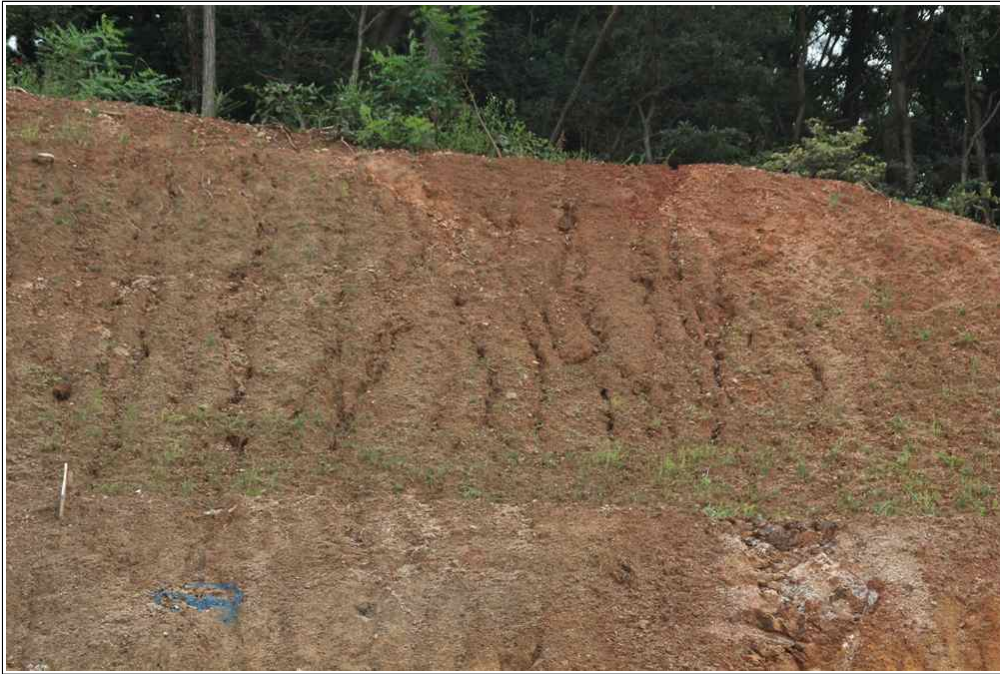
【그림 11】 토사유실 및 우류침식 (2)

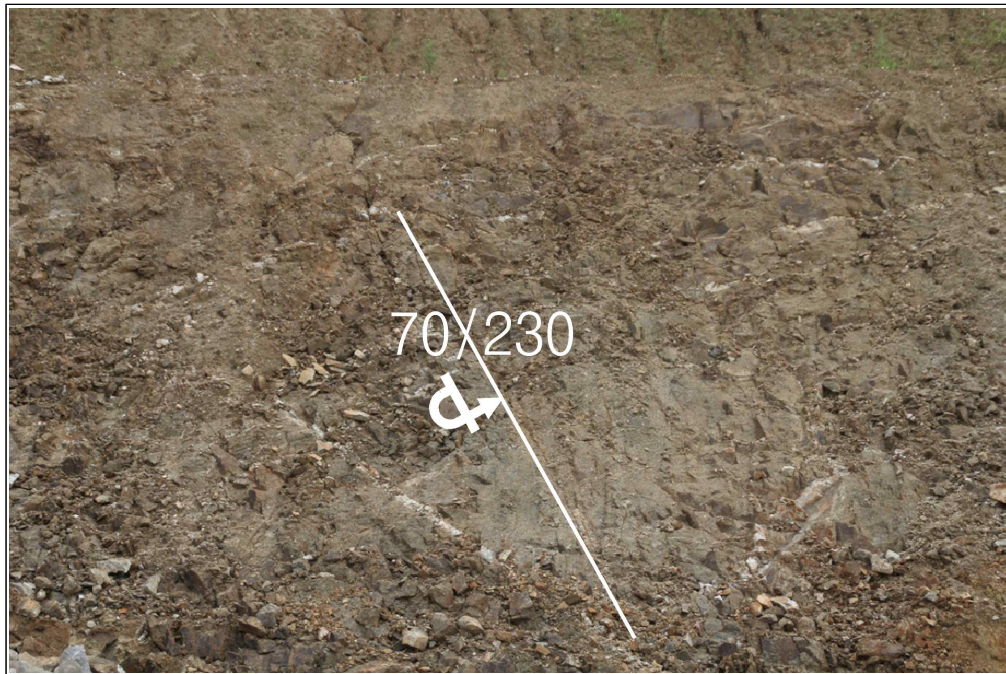
STA.2+820~2+900 구간에서 비탈면의 방향은 34~63/349 이며 구간 내에 A영역이 위치하고 비탈면의 방향은 34~45/349을 나타내고 있다. 풍화정도는 심한~완전풍화 상태이며, 비탈면을 이루고 있는 주 암종은 호상흑운모편마암으로 발달하고 있다. 주변에 발달한 70/230 불연속면 특성은 간극 0.1~1.0mm, 간격 0.2~0.6m, 연장성 3~10m, 거칠기는 약간 거침 상태이며 3.2m×4.7m×0.5m의 규모로 연약한 충전물 5mm이하 협재되어 있다. 주변에 발달한 불연속면의 방향성 및 특성을 고려한 결과 불연속면 방향성에 의한 파괴양상은 관찰되지 않았다. 그러나 본 영역은 풍화가 심하게 진행된 상태로 대부분 토사로 이루어져 있으며 하부 암반 구간은 파쇄가 심한 상태이다. 또한, 곳곳에서 지하수 유출이 관찰된다. 장기간 노출시 우수 등 외부적인 요인에 의해 풍화가 촉진되면 상부 유실이 지속적으로 발생하여 유실부 급경사지가 형성되어 비탈면 안정성에 문제가 발생할 우려가 있다. 따라서, 비탈면의 장기적인 안정성을 유지하기 위한 비탈면 보호공법을 적용해야 할 것으로 판단된다.

【그림 12】 A 영역에 발달한 불연속면

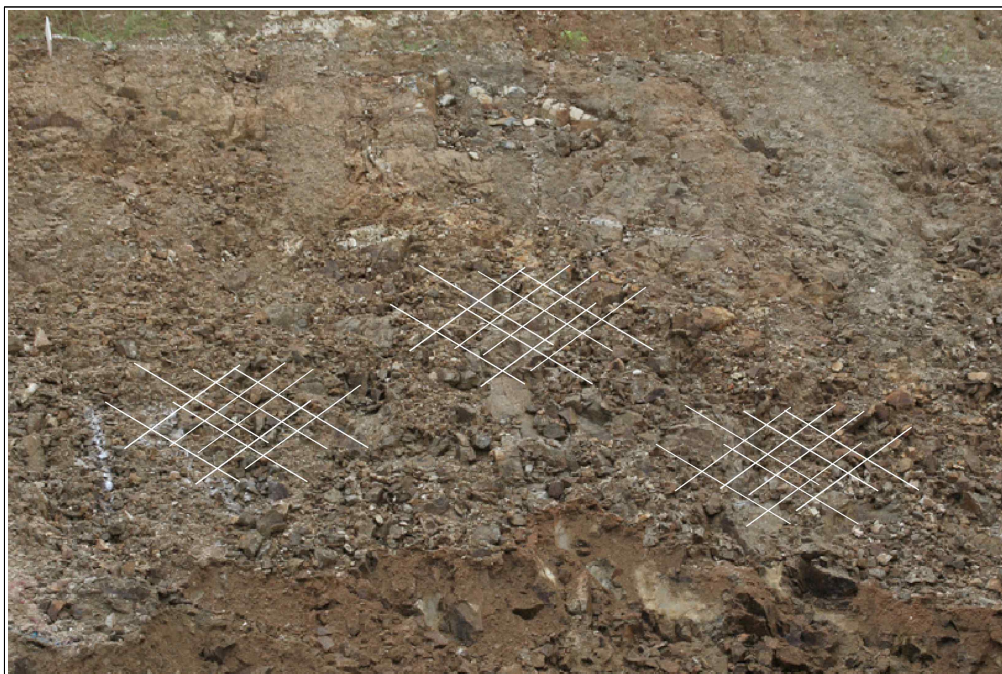
【그림 13】 A 영역 상세사진 (세편화된 암석)

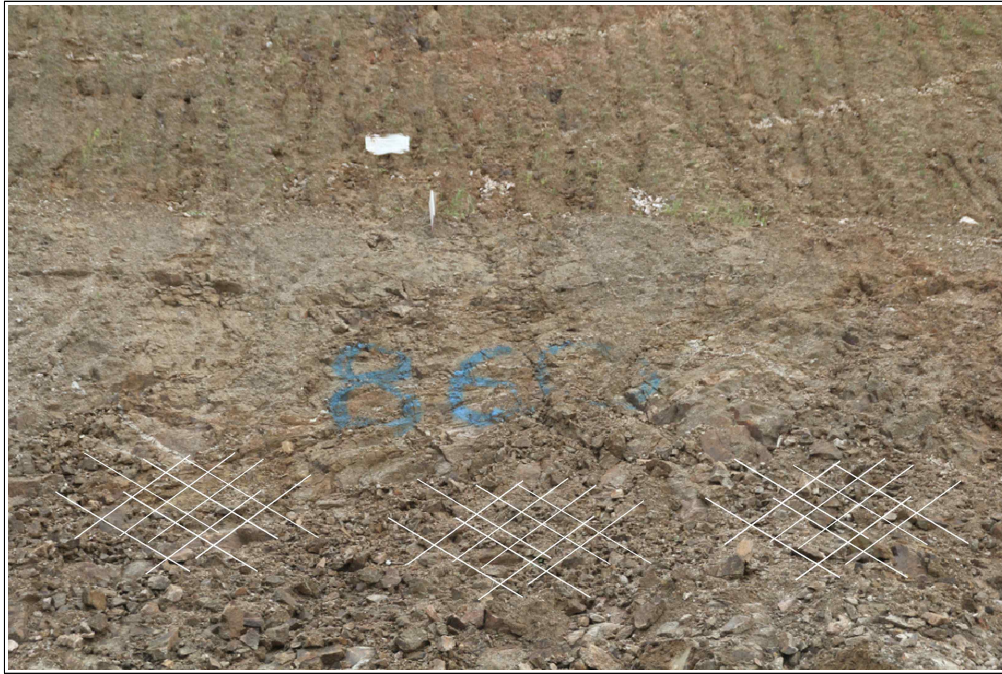
【그림 14】 A 영역 상세사진 (세편화된 암석)

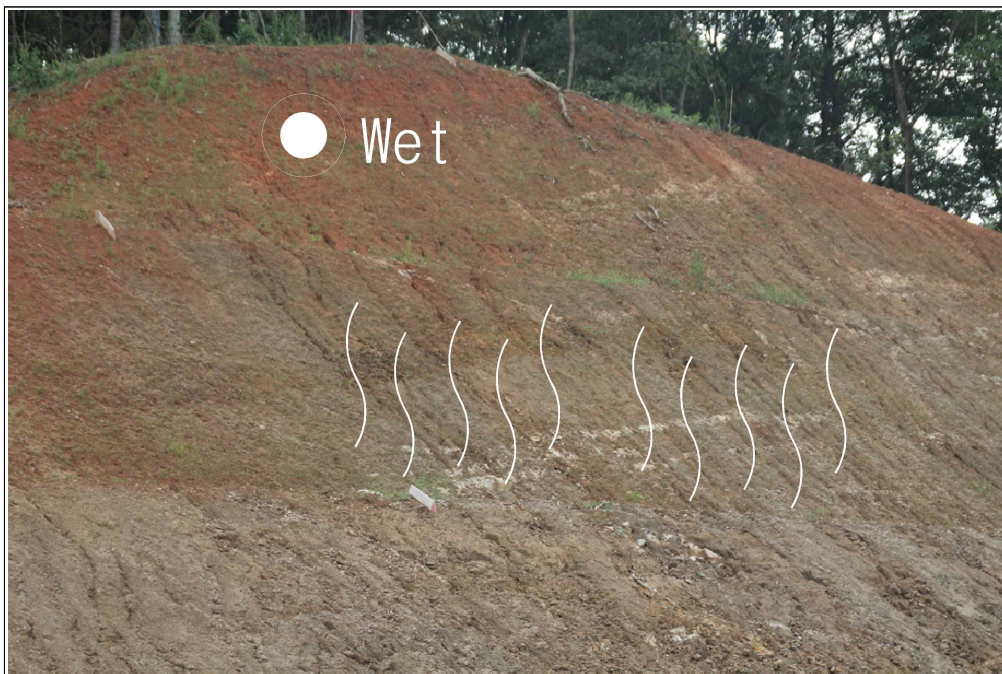
【그림 15】 A 영역 상세사진 (토사유실 및 우류침식, 지하수 유출)

- A영역은 STA.2+820~2+900 에 위치하여 70/230 방향성의 불연속면이 발달하여 있으며 풍화정도는 심한~완전풍화 상태임. 주변에 발달한 불연속면의 방향성 및 특성을 고려한 결과 불연속면 방향성에 의한 파괴양상은 관찰되지 않았음. 그러나 본 영역은 풍화가 심하게 진행된 상태로 대부분 토사로 이루어져 있으며 하부 암반 구간은 파쇄가 심한 상태임. 또한, 곳곳에서 지하수 유출이 관찰됨. 장기간 노출시 우수 등 외부적인 요인에 의해 풍화가 촉진되면 상부 유실이 지속적으로 발생하여 유실부 급경사지가 형성되어 비탈면 안정성에 문제가 발생할 우려가 있음. 따라서, 비탈면의 장기적인 안정성을 유지하기 위한 비탈면 보호공법을 적용해야 할 것으로 판단됨.

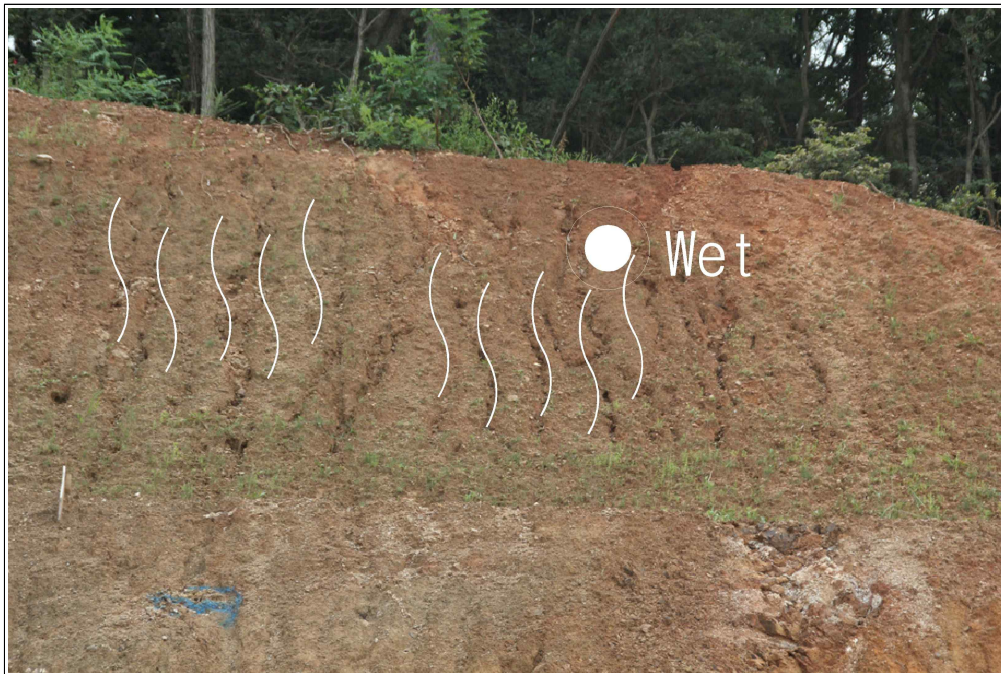
【그림 16】 A 영역 상세사진 (토사유실 및 우류침식, 지하수 유출)

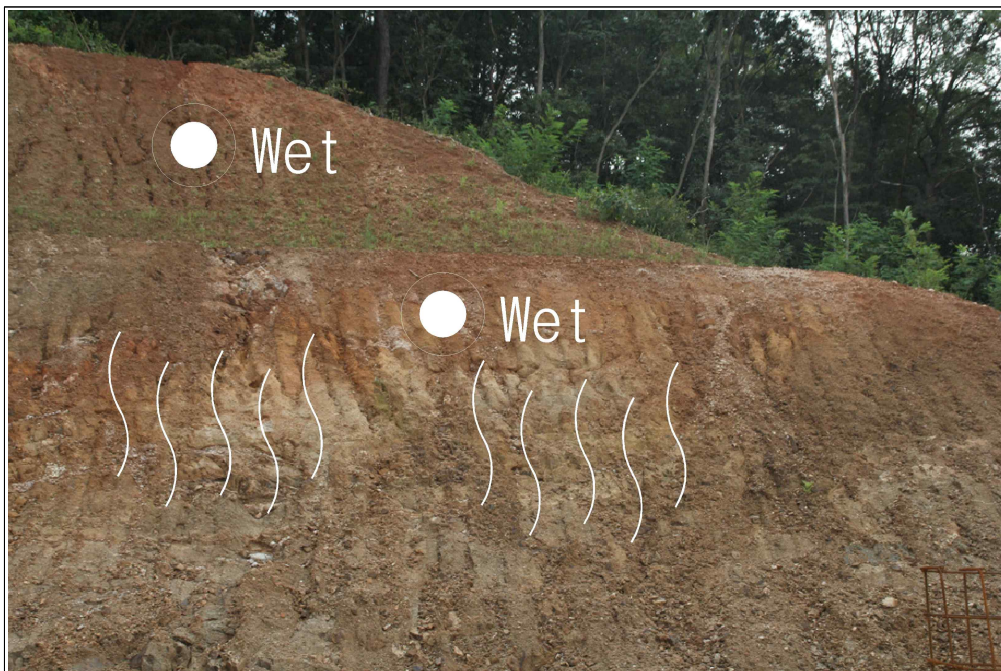
【그림 17】 A 영역 상세사진 (토사유실 및 우류침식, 지하수 유출)

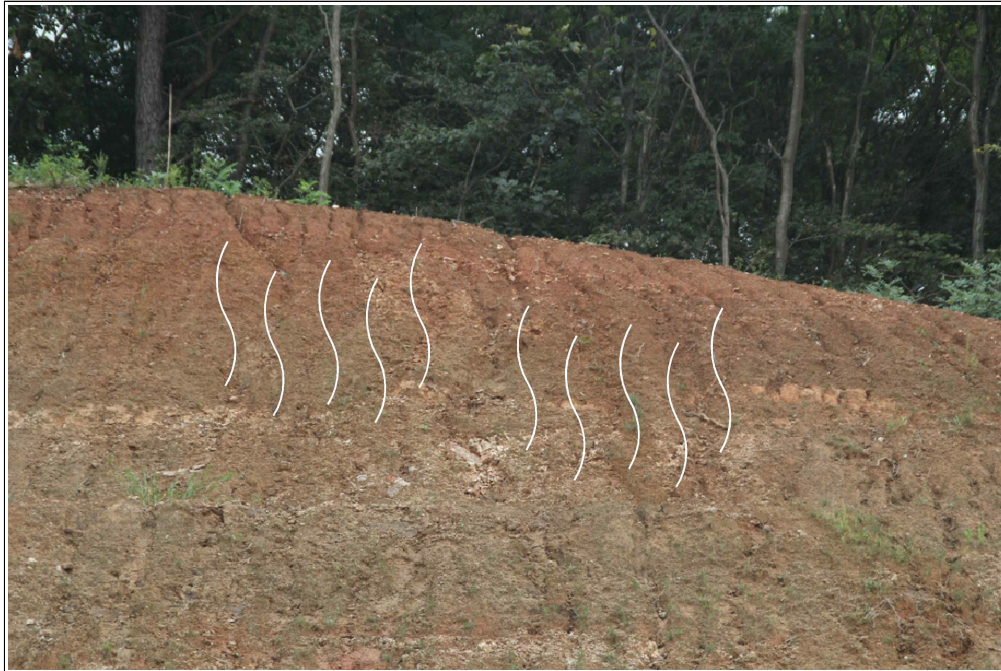
【그림 18】 A 영역 상세사진 (토사유실 및 우류침식)
