옥산~오창 고속도로 민간투자사업

# 꺾기비탈면 현황도 보고서

꺾기비탈면 : STA.4+650~4+930 좌안, 옥산방향

2017. 09.

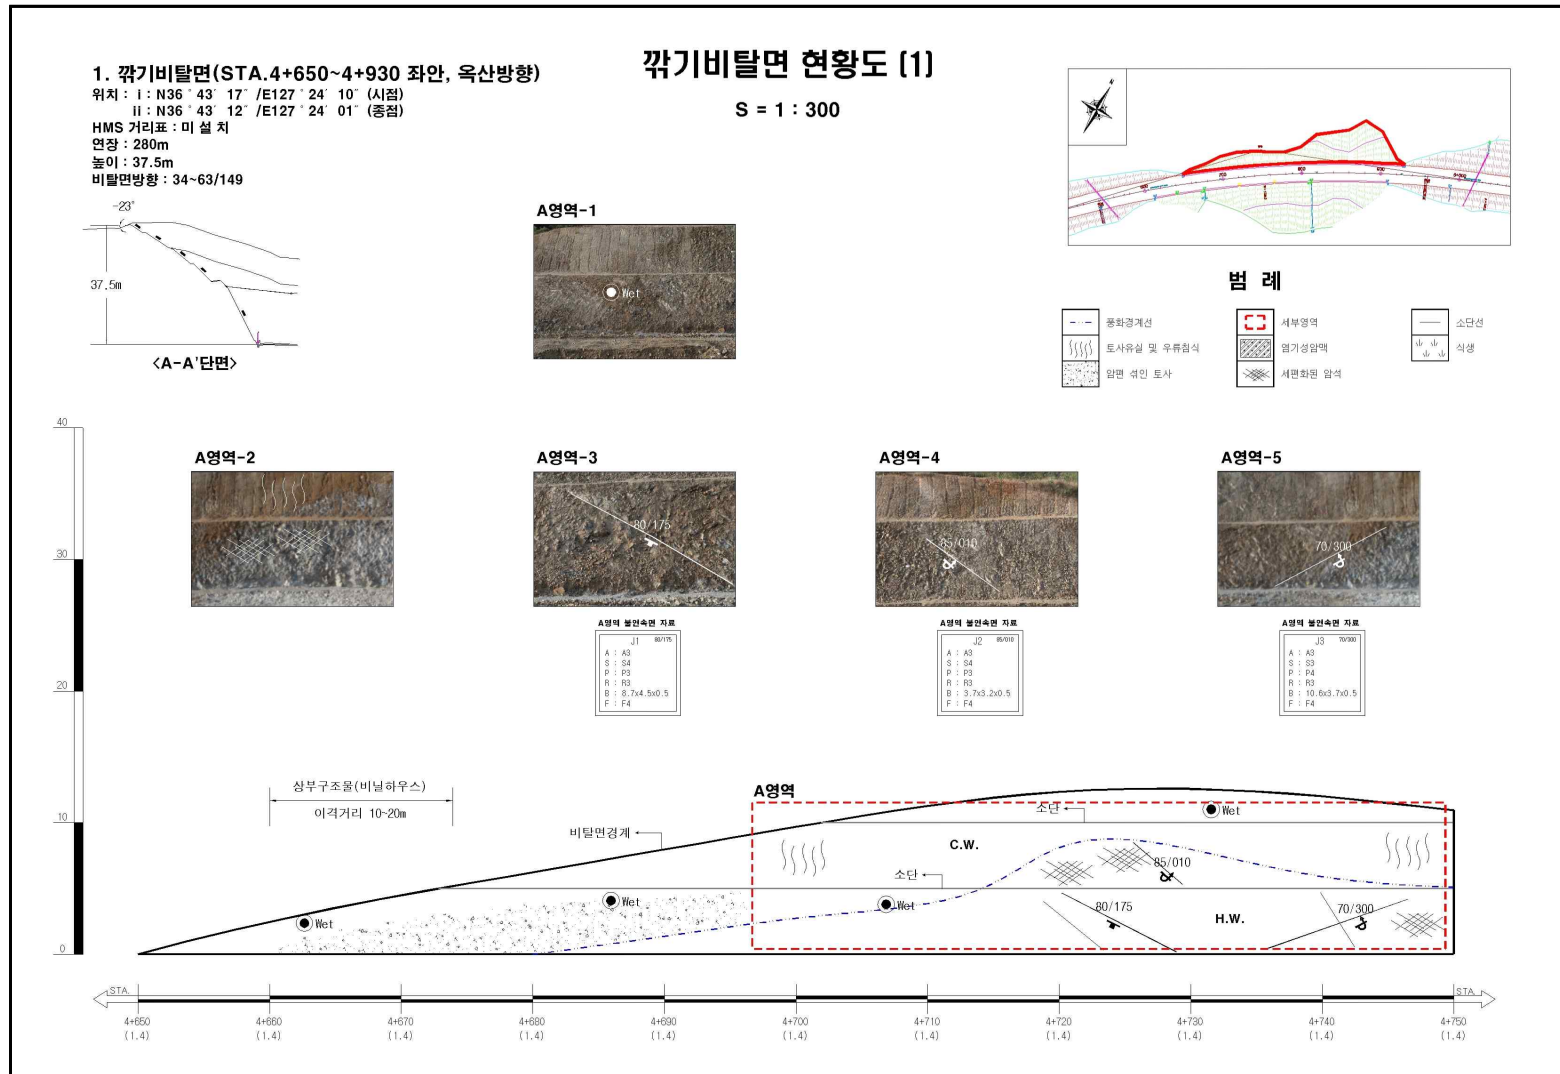
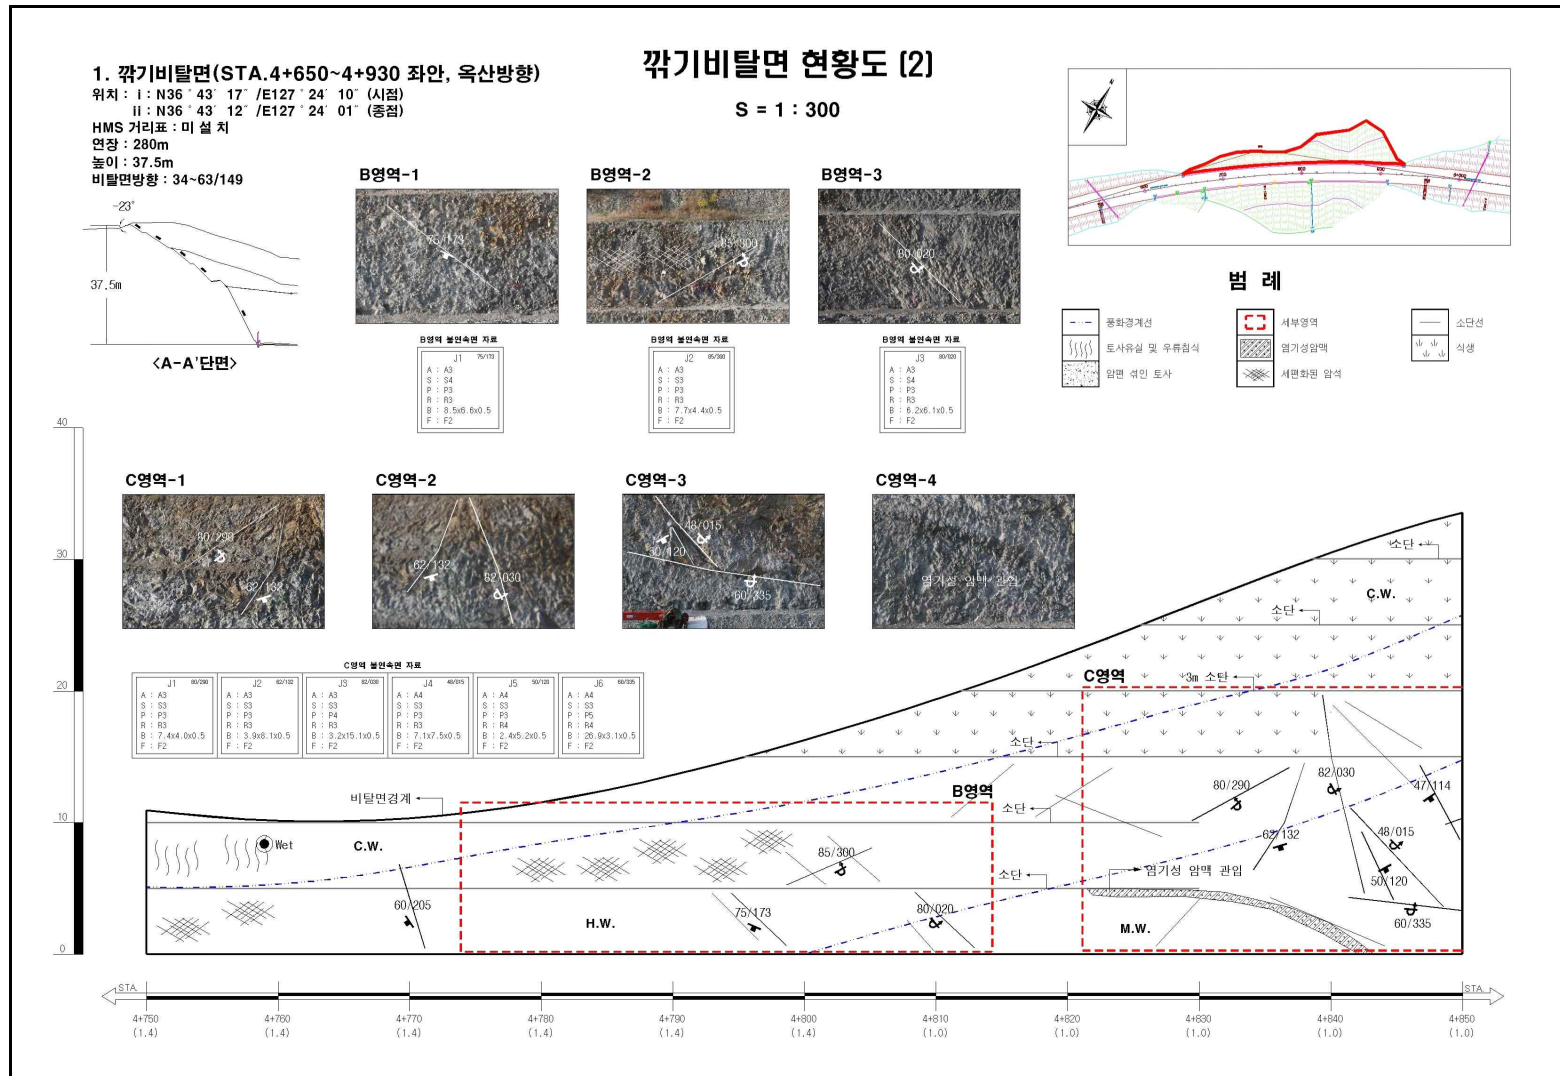
## 4. 깎기비탈면 현황도

본 깎기 비탈면은 풍화의 정도와 절리면들의 상태, 우류에 의한 세굴 및 소단유실 등을 기준으로 총 4개 영역으로 나누어 조사를 실시하였으며, 기타 자세한 사항은 첨부한 현황도에 도시화하여 나타내었다.

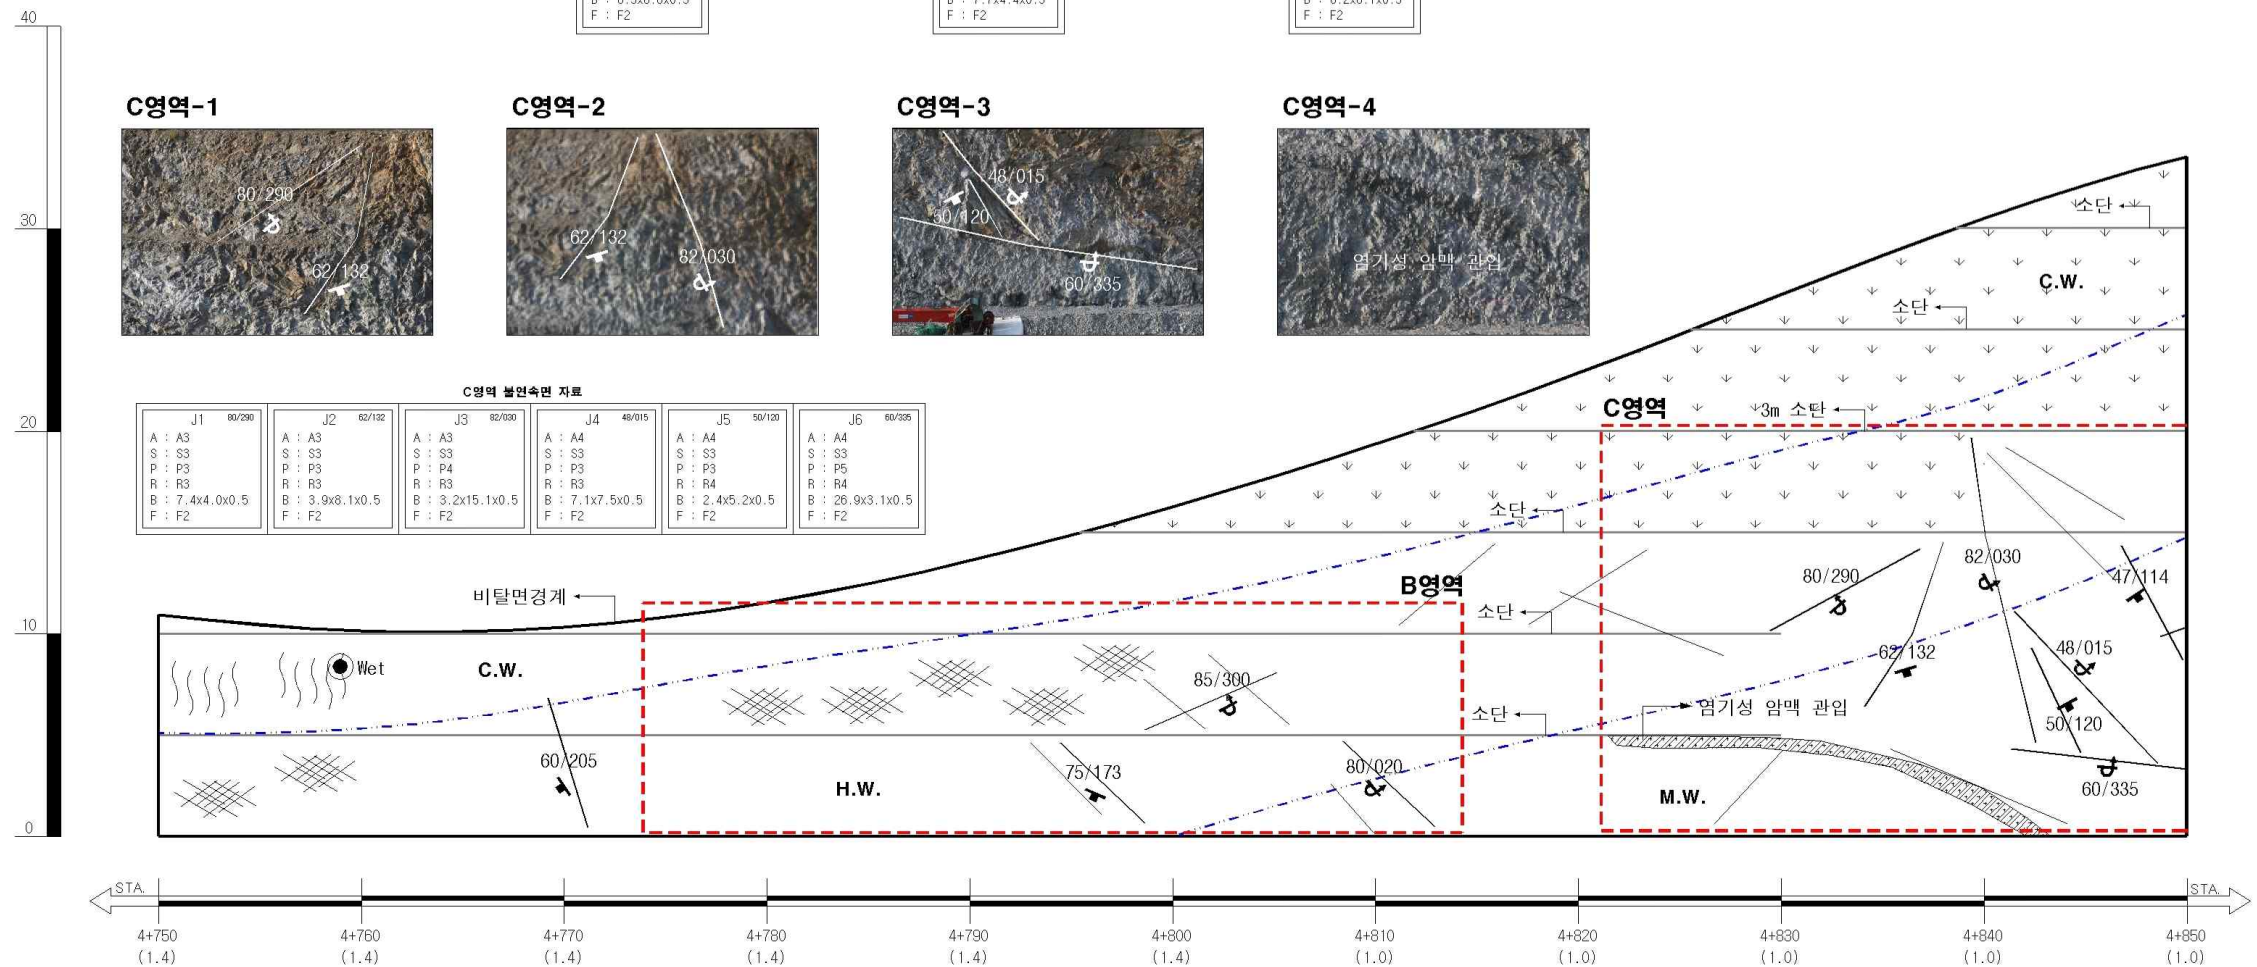
## 깎기비탈면 현황도 [2]

B영역 불연속면 자료

| J1 | 75/173 |

| J2 | 85/300 |

| J3 | 80/020 |

C영역 불연속면 자료

| J1 | 80/290 | J2 | 62/132 | J3 | 82/030 | J4 | 48/015 | J5 | 50/120 | J6 | 60/335 |

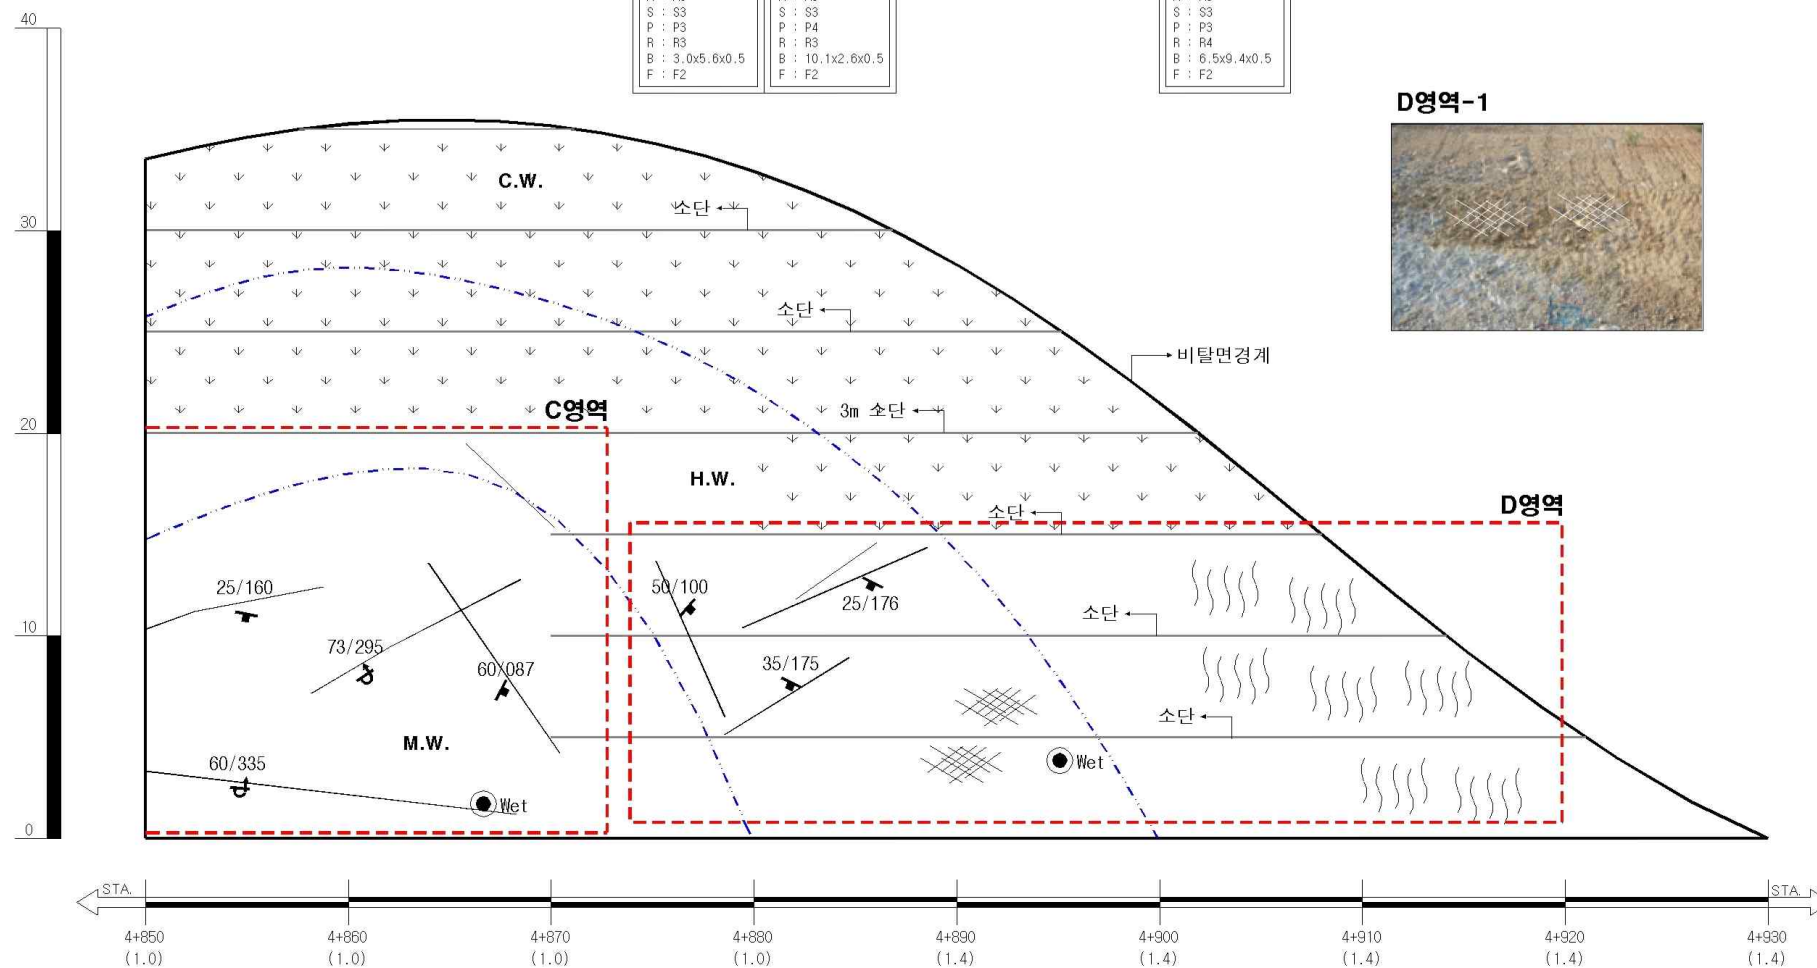
## 깎기비탈면 현황도 (3)

C영역 불연속면 자료

| J7 | 47/114 | J8 | 25/160 |

| J9 | 60/087 |

D영역 불연속면 자료

| J1 | 50/100 | J2 | 35/175 | J3 | 25/176 |
