옥산~오창 고속도로 민간투자사업

# 꺾기비탈면 현황도 보고서

꺾기비탈면 : STA.4+600~4+920 우안, 오창방향

작성기관 : (주)에스알이앤씨

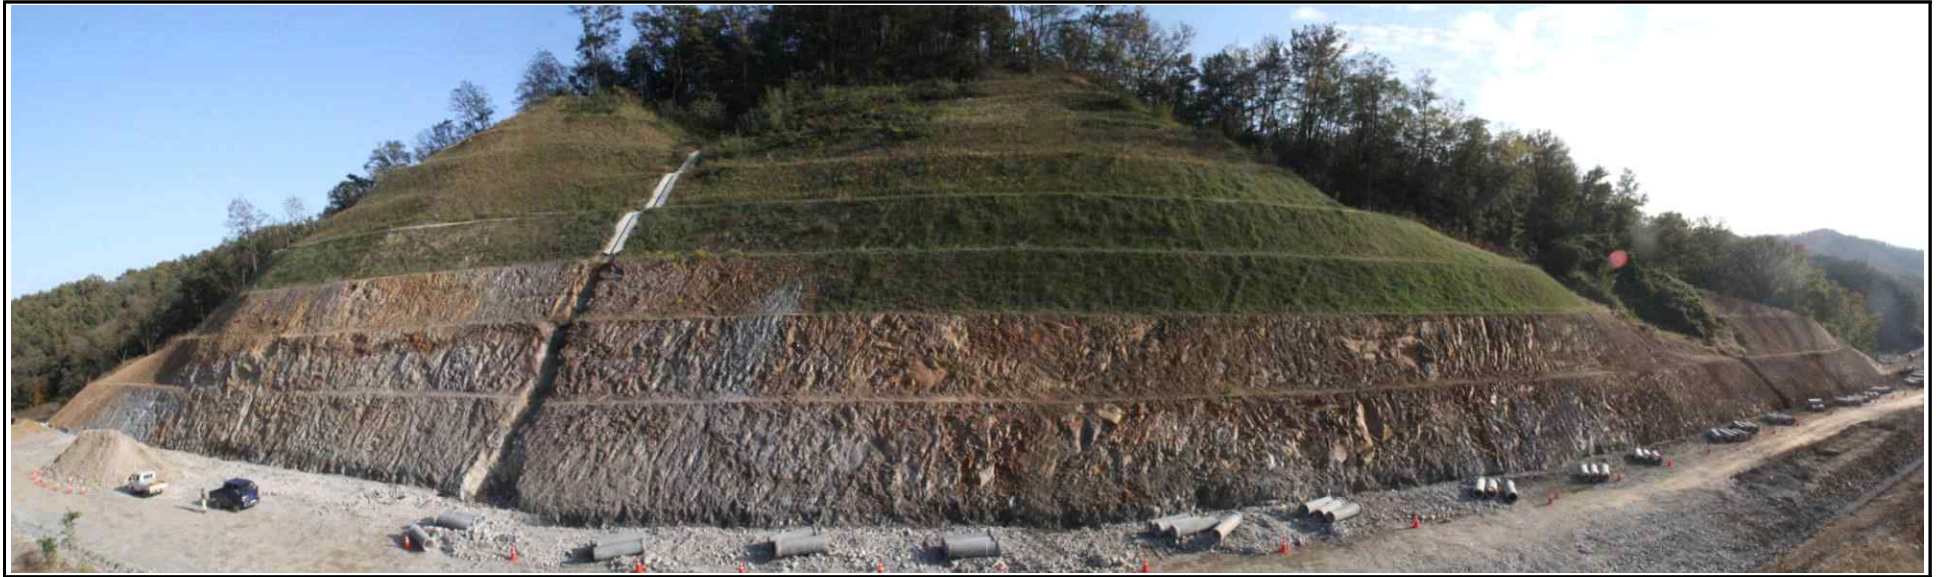
본 깎기 비탈면은 STA.4+600~4+920 우안, 오창방향에 위치한 연장 320m, 최대높이 40.1m, 경사/경사방향이 34~63/329인 혼합비탈면이다. 소단은 7개소이며, 비탈면의 깎기 경사도는 토사 1:1.2~1.5, 리핑 1:1.0, 발파 1:0.5으로 시공되어 있다.

비탈면 하부에 불연속면이 발달하고 있으며, 서로 교차하며 발달하여 부분적으로 평면 및 켜기파괴가 예상된다. 종배수구(STA.4+680, 4+810) 및 산마루배수구(STA.4+660~4+840)가 시공중에 있으며, 비탈면 중단부에 비탈면 보강공법(Soil Nailing)이 적용되었다.

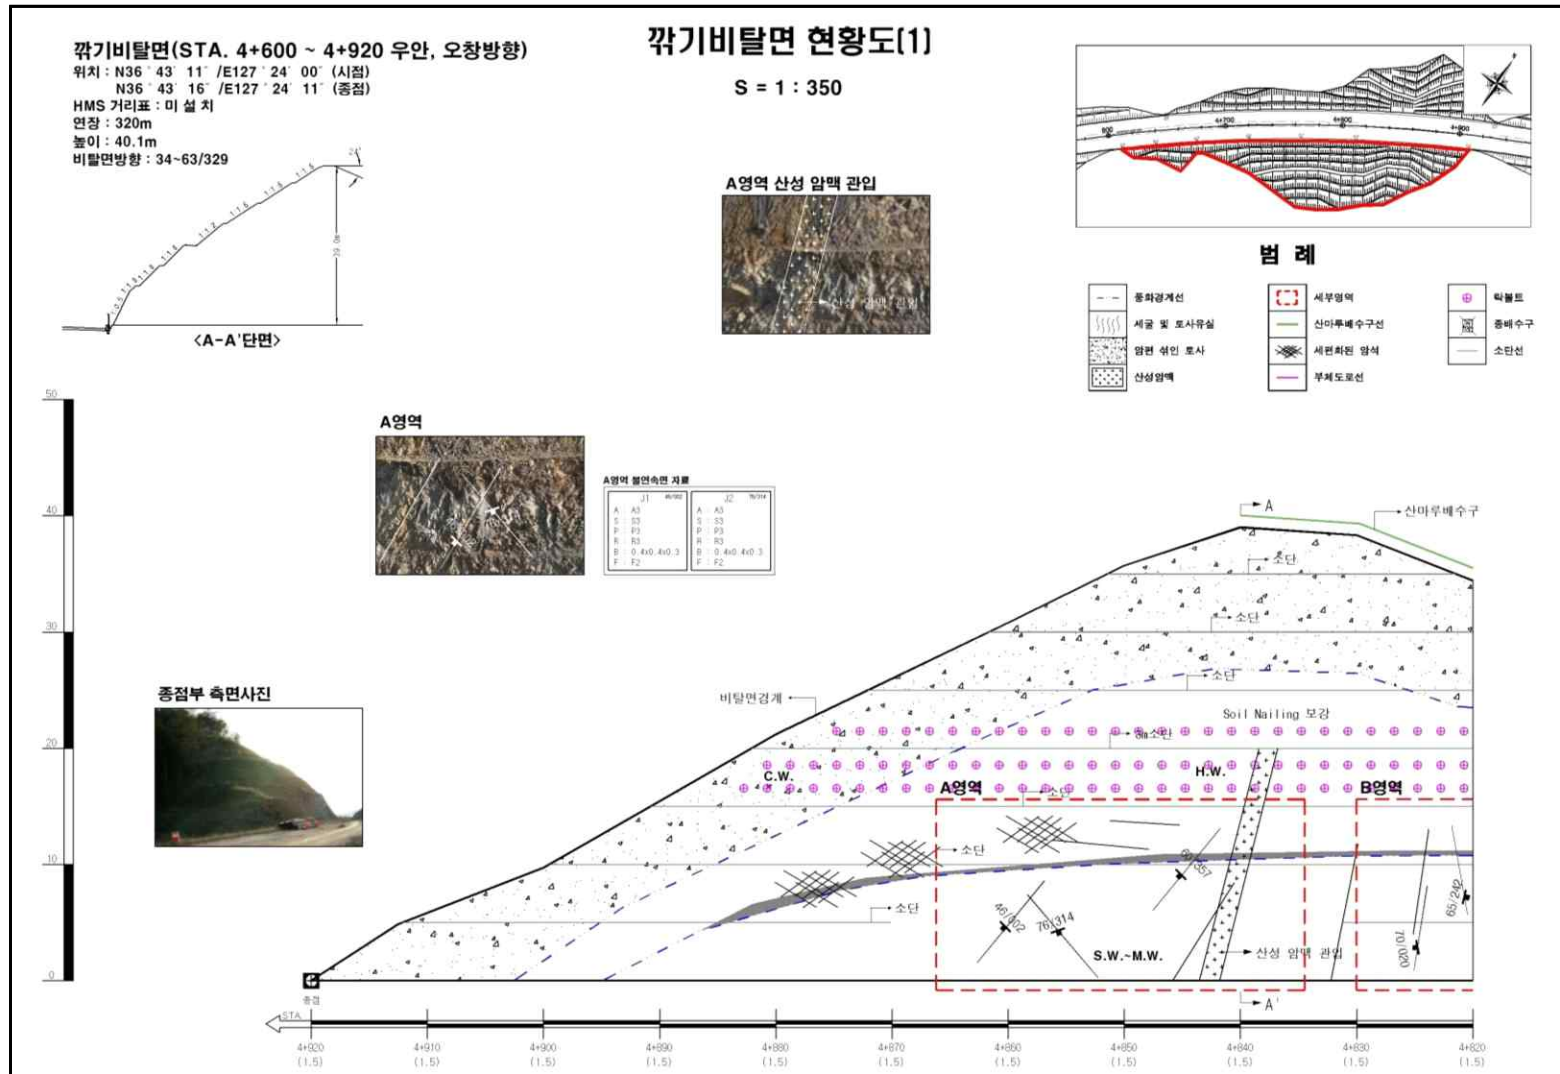
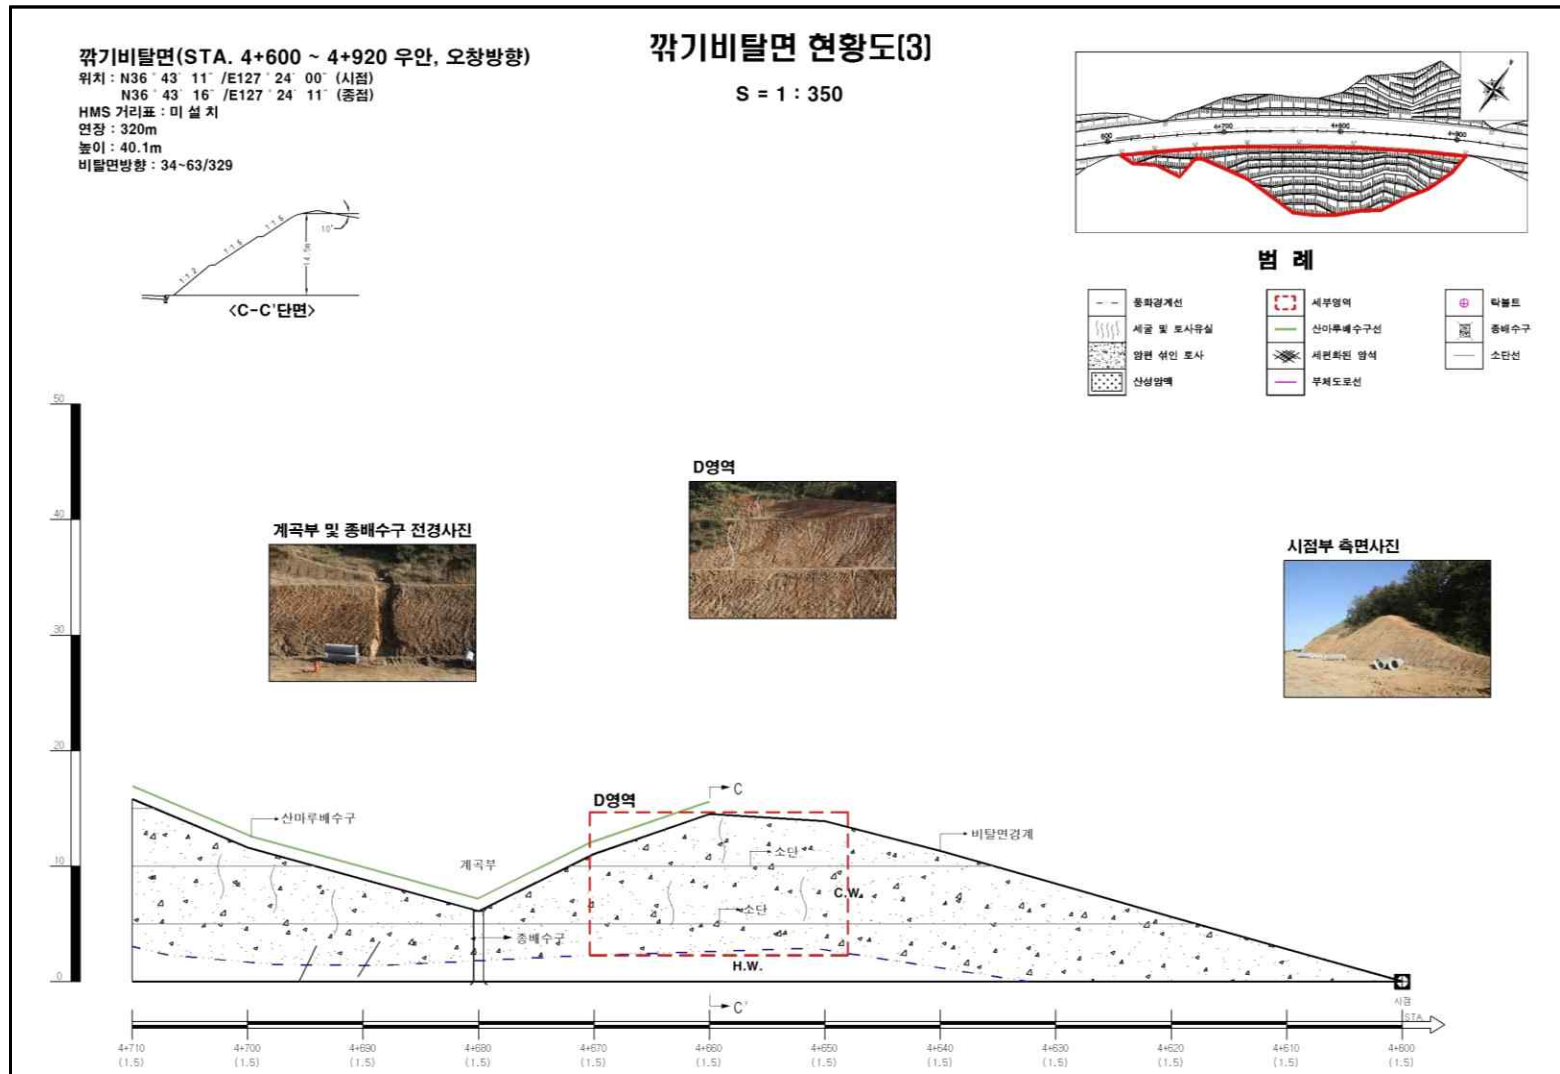
## 4. 깎기 비탈면 현황도

본 깎기 비탈면은 풍화의 정도와 절리면들의 상태, 우류에 의한 세굴 및 소단유실 등을 기준으로 총 4개 영역으로 나누어 조사를 실시하였으며, 기타 자세한 사항은 첨부한 현황도에 도시화하여 나타내었다.
