옥산~오창 고속도로 민간투자사업

# 꺾기비탈면 현황도 보고서

꺾기비탈면 : STA.5+260~5+410 우안, 오창방향

작성기관 : (주)에스알이앤씨

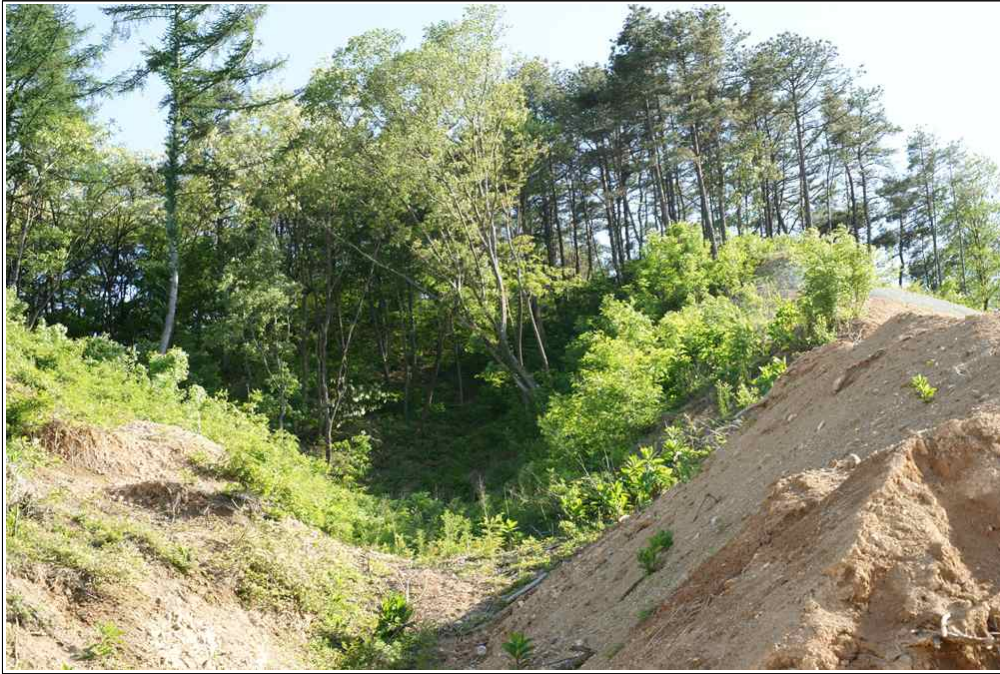
깎기 비탈면을 이루고 있는 주 암종은 호상흑운모편마암으로 발달하고 있는 상태이다. 상부 자연비탈면의 경사는 -18 ~ 25° 의 준 산악 지형으로 형성되어 있다. 포행 및 수목의 기울어짐 현상이 관찰되나, 인장균열 등의 붕괴 전후 현상은 관찰되지 않았다.

【그림 5】 상부 자연비탈면

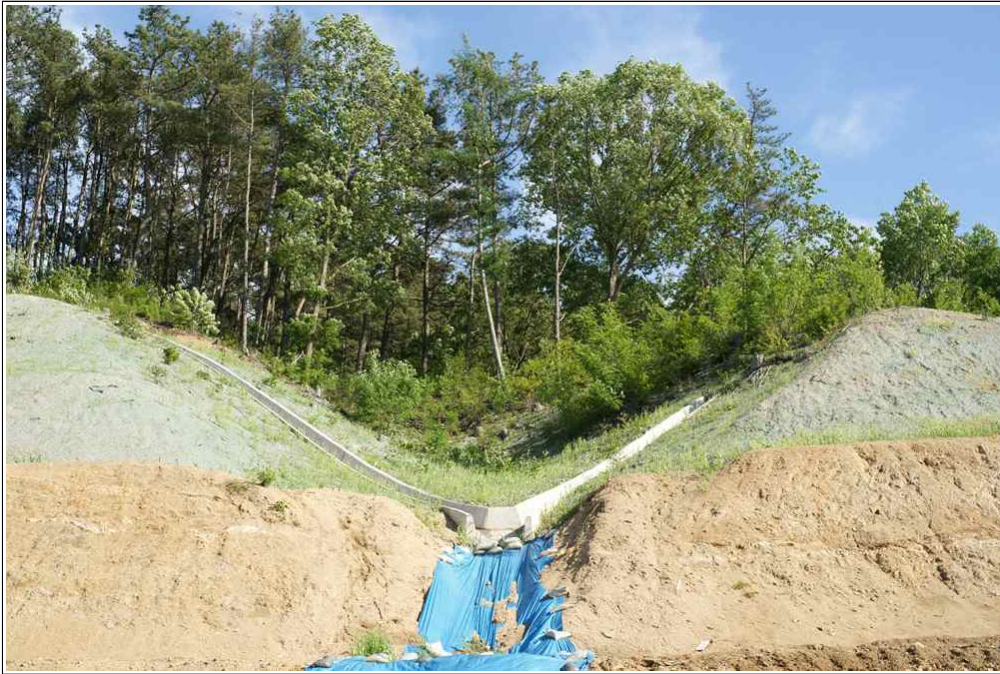
비탈면 상부 풍화가 심하게 진행된 상태로 식생공이 시공되어 있다. STA.5+340 구간에 계곡부가 위치하고 있어 지하수 유출 및 토사유실이 관찰되며, 종배수구가 설치되어 있다.

【그림 7】 계곡부 (1)

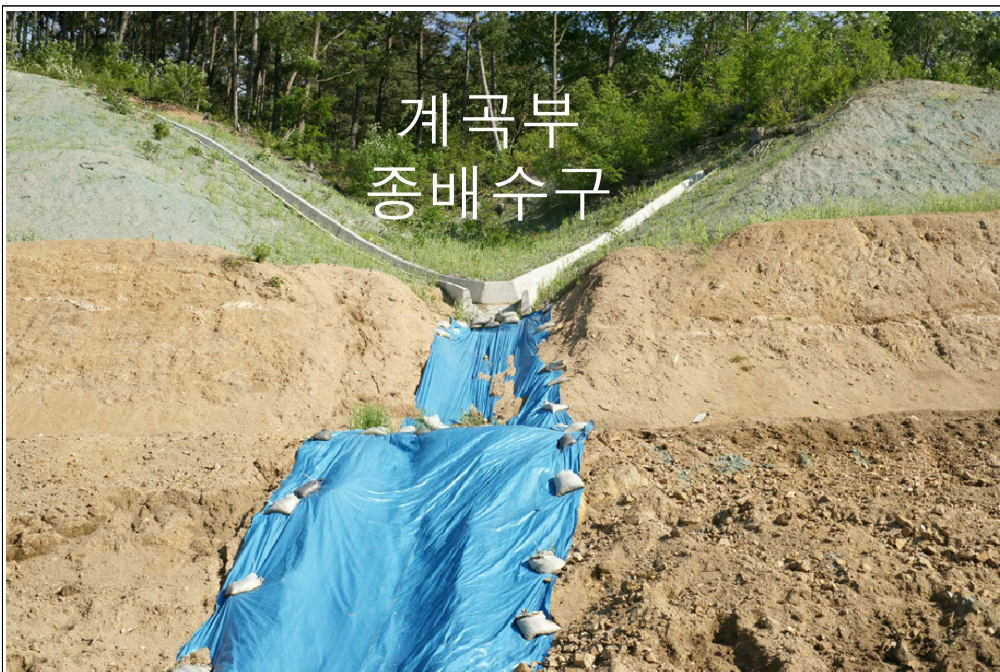
【그림 8】 계곡부 (2)

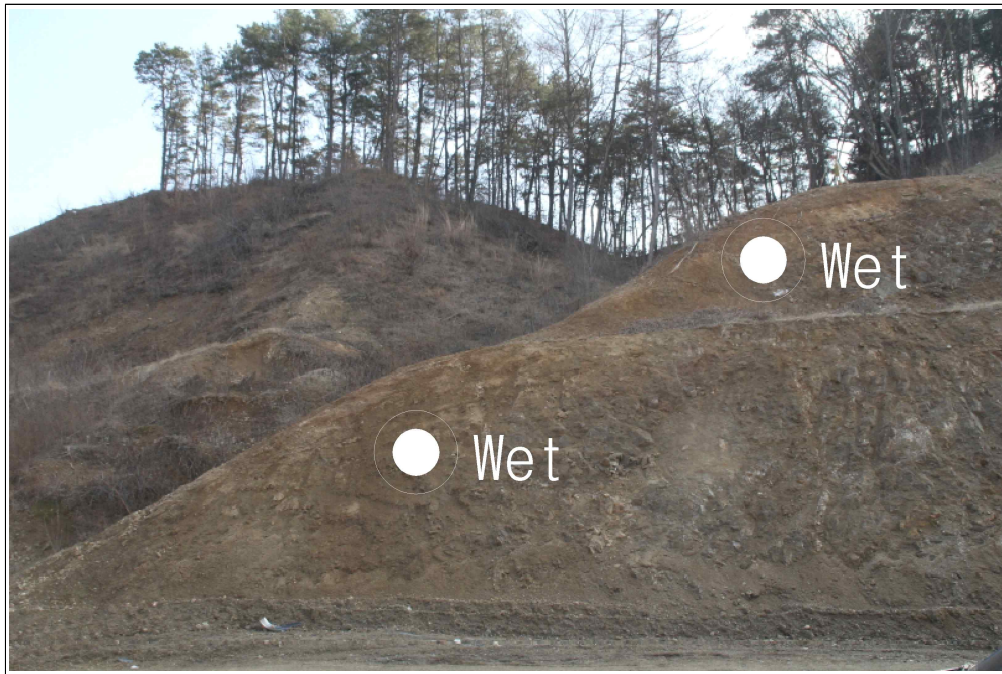
【그림 9】 지하수 유출 (1)

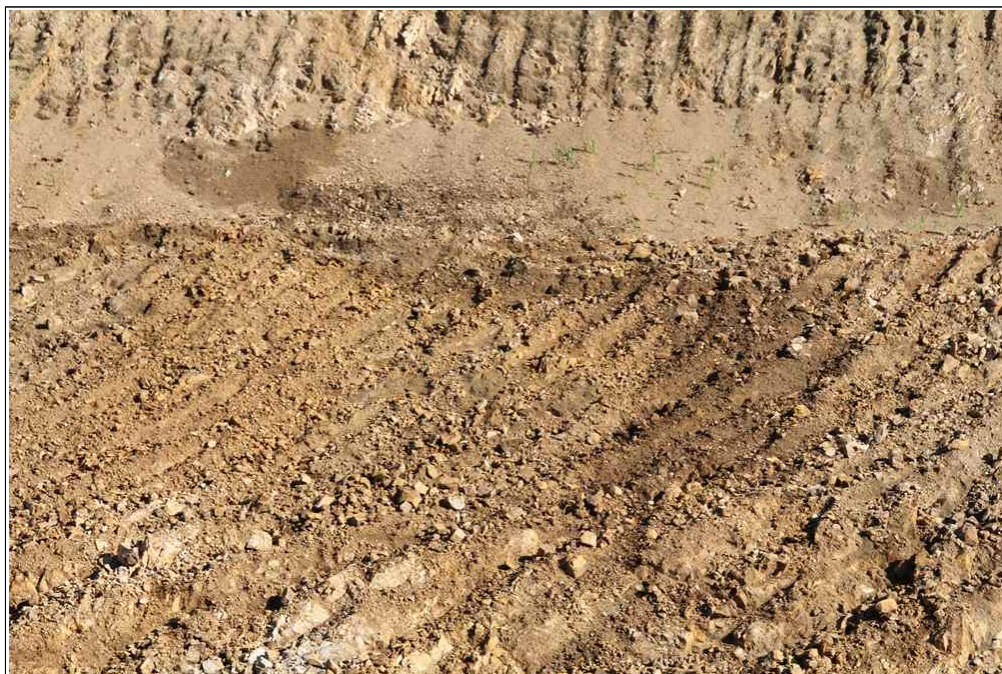
【그림 10】 지하수 유출 (2)

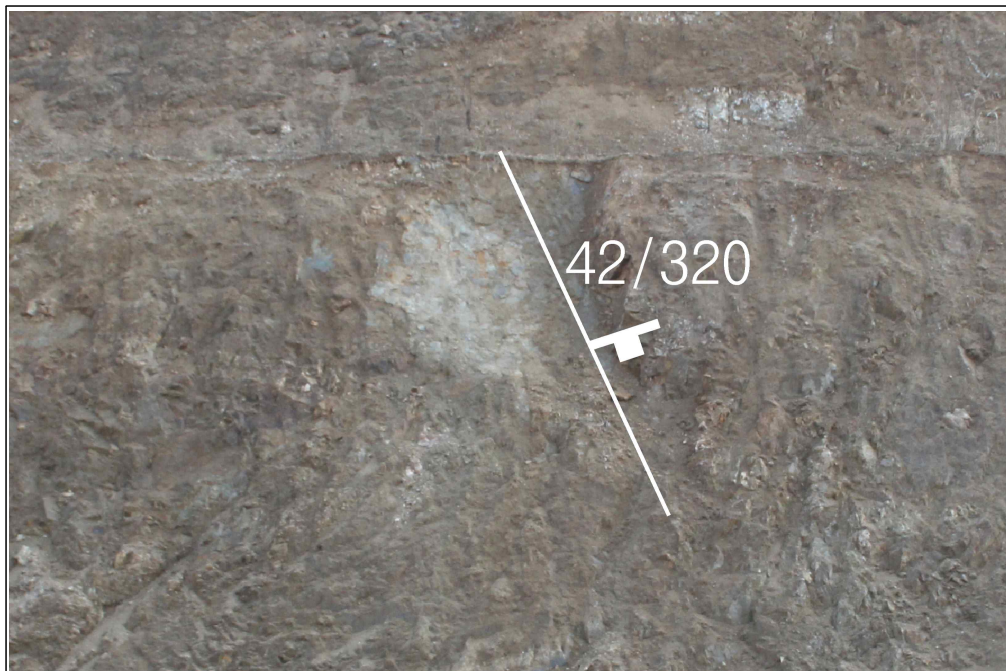
STA.5+340~5+410 구간에서 비탈면의 방향은 40~45/338 이며 구간 내에 A영역이 위치하고 비탈면의 방향은 40~45/338을 나타내고 있다. 풍화정도는 심한~완전풍화 상태이며, 비탈면을 이루고 있는 주 암종은 호상흑운모편마암으로 발달하고 있다. 주변에 발달한 42/320 불연속면 특성은 간극 1.0~5.0mm, 간격 0.2~0.6m, 연장성 1~3m, 거칠기는 평활 상태이며 1.0m×2.5m×0.5m의 규모로 연약한 충전물 5mm이하 협재, 70/165 불연속면의 특성은 간극 1.0~5.0mm, 간격 0.2~0.6m, 연장성 3~10m, 거칠기는 약간 거침 상태이며 6.8m×0.7m×0.5m의 규모로 연약한 충전물 5mm이하 협재, 82/135 불연속면의 특성은 간극 1.0~5.0mm, 간격 0.2~0.6m, 연장성 3~10m, 거칠기는 약간 거침 상태이며 7.2m×1.9m×0.5m의 규모로 연약한 충전물 5mm이하 협재되어 있다. 주변에 발달한 불연속면의 방향성 및 특성을 고려한 결과 불연속면 방향성에 의한 평면파괴 양상을 보인다. STA.5+370 중단부에서 지하수 유출이 관찰되며 지하수 및 우수에 의한 토사유실 및 우류침식이 발생한 상태이다. 장기간 노출시 외부적인 요인에 의해 풍화가 촉진되면 불연속면 상태 악화 및 유실부 급경사지 형성으로 비탈면 안정성에 문제가 발생할 우려가 있다. 따라서, 비탈면의 장기적인 안정성을 위해 비탈면 보호공법을 적용해야 할 것으로 판단된다.

【그림 11】 A 영역에 발달한 불연속면

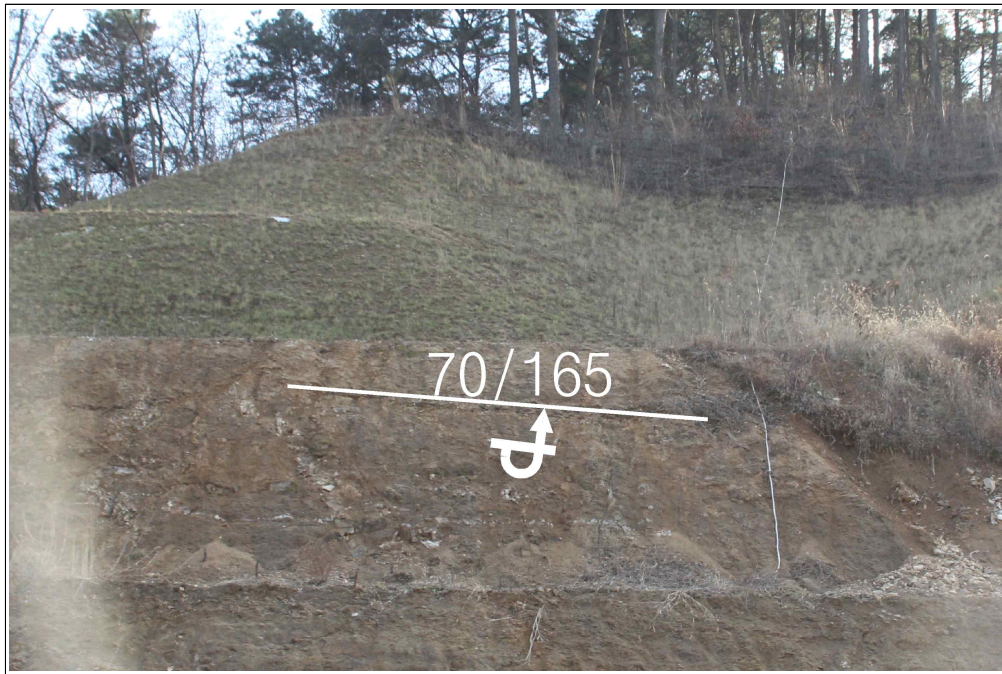
【그림 12】 A 영역에 발달한 불연속면

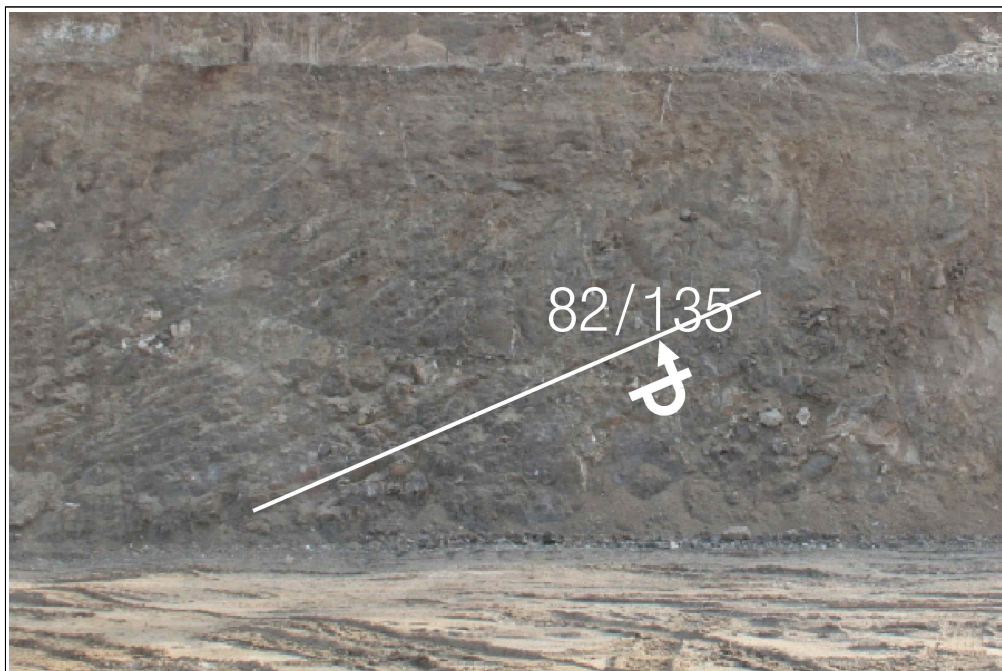
【그림 13】 A 영역에 발달한 불연속면

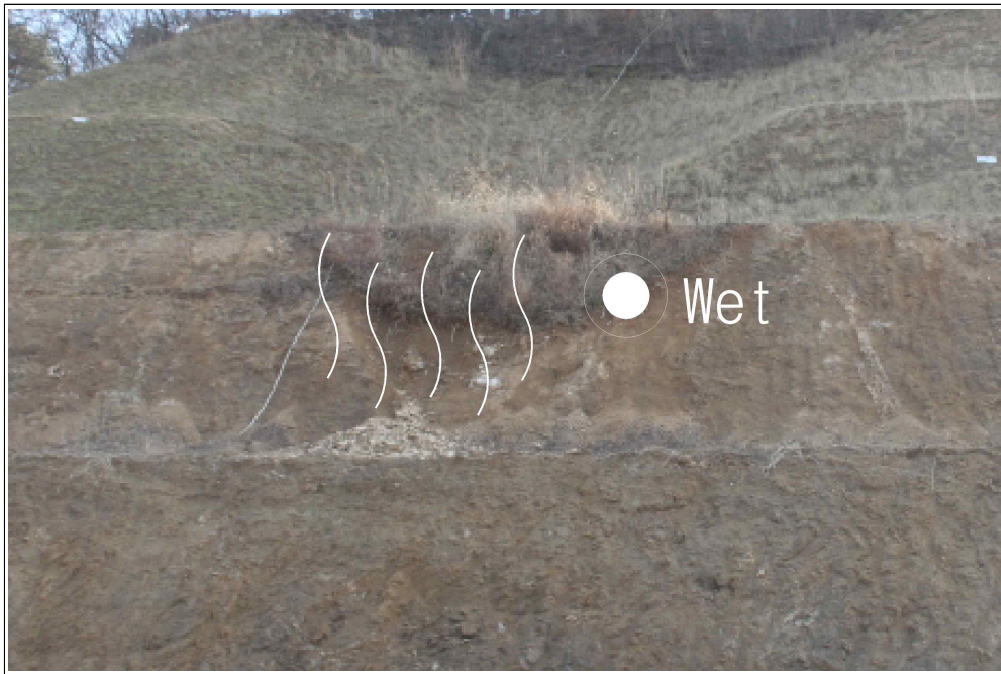
【그림 14】 A 영역 상세사진 (토사유실 및 우류침식, 지하수 유출)

- 조사대상 깎기 비탈면은 옥산~오창 고속도로 민간투자사업 구간 내에 분포하는 깎기 비탈면으로 행정 구역상 충청북도 청주시 청원구 오창읍 화산리에 위치함.
- 본 깎기 비탈면은 STA.5+260~5+410 우안, 오창방향에 위치한 연장 150m, 최대높이 22.3m, 경사/경사방향이 40~63/338인 혼합비탈면임.
- 깎기 비탈면을 이루고 있는 주 암종은 호상흑운모편마암으로 발달하고 있고 풍화정도는 심한풍화~완전풍화의 상태임. 비탈면 상부 풍화가 심하게 진행된 상태로 식생공이 시공되어 있음. STA.5+340 구간에 계곡부가 위치하고 있어 지하수 유출 및 토사유실이 관찰되며, 종배수구가 설치되어 있음.
- 상부자연비탈면의 경사는  $-18 \sim 25^\circ$  의 준 산악 지형으로 형성되어 있음. 포행 및 수목의 기울어짐 현상이 관찰되나, 인장균열 등의 붕괴 전후 현상은 관찰되지 않았음.
- A영역은 STA.5+340~5+410에 위치하여 42/320, 70/165, 82/135 방향성의 불연속면이 발달하여 있으며 풍화정도는 심한~완전풍화 상태임. 주변에 발달한 불연속면의 방향성 및 특성을 고려한 결과 불연속면 방향성에 의한 평면파괴 양상을 보임. STA.5+370 중단부에서 지하수 유출이 관찰되며 지하수 및 우수에 의한 토사유실 및 우류침식이 발생한 상태

임. 장기간 노출시 외부적인 요인에 의해 풍화가 촉진되면 불연속면 상태 악화 및 유실부 급경사지 형성으로 비탈면 안정성에 문제가 발생할 우려가 있음. 따라서, 비탈면의 장기적인 안정성을 위해 비탈면 보호공법을 적용해야 할 것으로 판단됨.

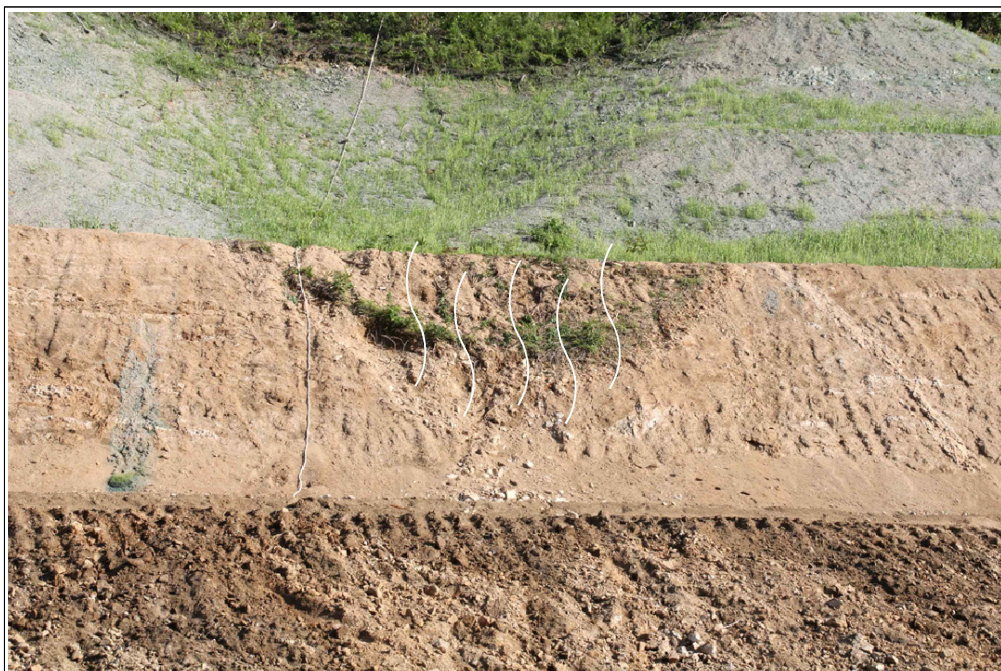
【그림 15】 A 영역 상세사진 (토사유실 및 우류침식)

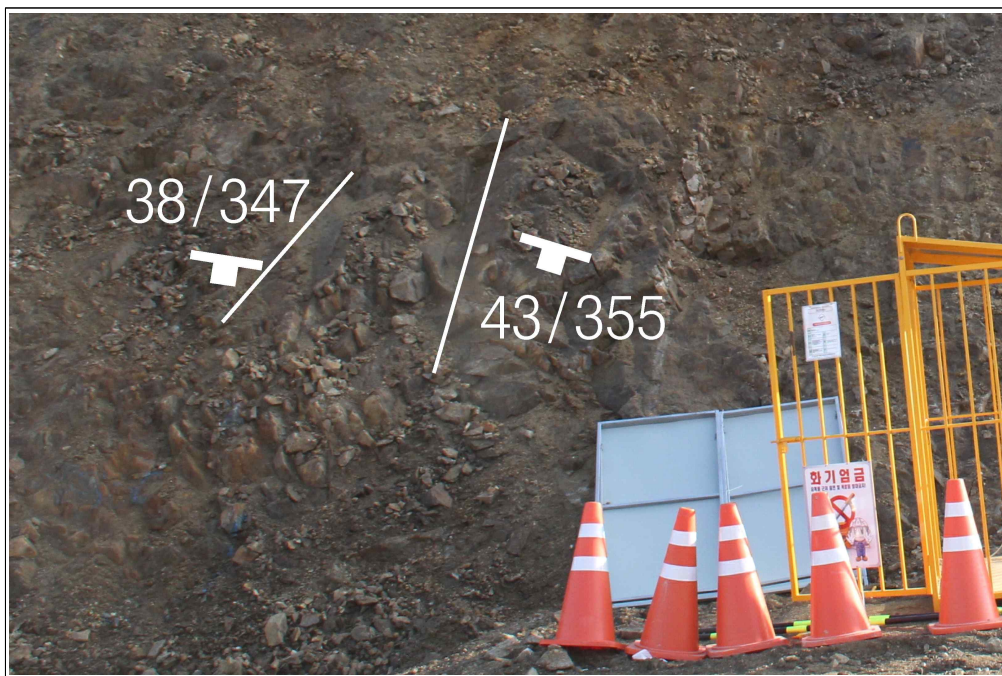
STA.5+260~5+340 구간에 비탈면의 방향은 40~63/338이며 구간 내에 B영역이 위치하고 비탈면의 방향은 40~45/338을 나타내고 있으며, 풍화정도는 심한~완전풍화 상태이다. 비탈면을 이루고 있는 주 암종은 호상흑운모편마암으로 발달하고 있다. 주변에 발달한 38/347 불연속면 특성은 간극 0.1~1.0mm, 간격 0.2~0.6m, 연장성 1~3m, 거칠기는 약간 거침 상태이며 1.8m×2.4m×0.5m의 규모로 연약한 충전물 5mm이하 협재, 43/355 불연속면의 특성은 간극 0.1~1.0mm, 간격 0.2~0.6m, 연장성 3~10m, 거칠기는 평활 상태이며 0.6m×3.2m×0.5m의 규모로 연약한 충전물 5mm이하 협재되어 있다. 주변에 발달한 불연속면의 방향성 및 특성을 고려한 결과 불연속면 방향성에 의한 평면파괴 양상이 관찰되나, 연장성이 짧아 큰 위험은 없을 것으로 판단된다. 그러나 불연속면 주변으로 파쇄가 심하여 세편화된 암석이 다량 관찰되어 장기간 노출시 소규모 낙석으로 이어질 우려가 있다. 본 비탈면은 영구 비탈면 구간으로 비탈면의 장기적인 안정성을 유지하기 위한 비탈면 보호공법을 적용해야 할 것으로 판단된다.

【그림 16】 B 영역에 발달한 불연속면

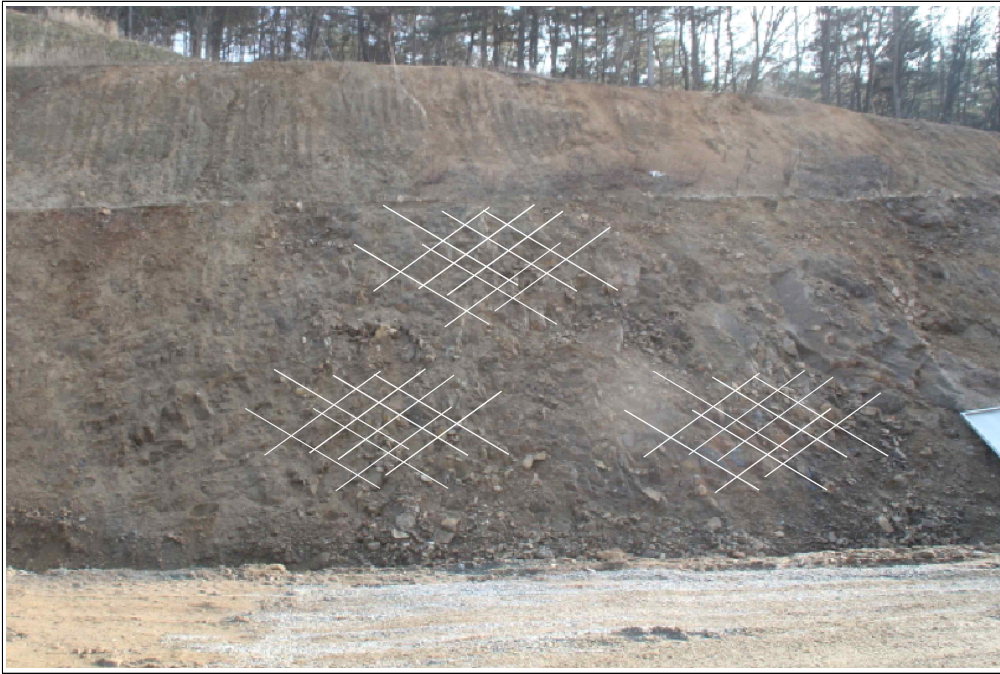
【그림 17】 B 영역 상세사진 (세편화된 암석)

- B영역은 STA.5+260~5+340에 위치하여 38/347, 43/355 방향성의 불연속면이 발달하여 있으며 풍화정도는 심한~완전풍화 상태임. 주변에 발달한 불연속면의 방향성 및 특성을 고려한 결과 불연속면 방향성에 의한 평면파괴 양상이 관찰되나, 연장성이 짧아 큰 위험은 없을 것으로 판단됨. 그러나 불연속면 주변으로 파쇄가 심하여 세편화된 암석이 다량 관찰되어 장기간 노출시 소규모 낙석으로 이어질 우려가 있음. 본 비탈면은 영구 비탈면 구간으로 비탈면의 장기적인 안정성을 유지하기 위한 비탈면 보호공법을 적용해야 할 것으로 판단됨.
- 위 내용을 종합하여 보면 비탈면 내에 평면파괴 양상을 보이는 구간이 관찰되나 연장성이 짧아 파괴에 의한 큰 위험은 없을 것으로 판단됨. 그러나, 불연속면 주변으로 파쇄된 암편이 소규모 낙석으로 이어질 우려가 있음. 또한, 일부 구간 지하수 및 우수에 의해 토사유실 및 우류침식이 발생한 상태이며 비탈면 내에 계곡부가 위치하고 있어 풍화에 취약할 것으로 판단됨. 장기간 노출시 외부적인 요인에 의해 풍화가 촉진되면 유실부 급경사지 형성으로 비탈면 안정성에 문제가 발생할 우려가 있음. 따라서, 비탈면의 장기적인 안정성을 유지하기 위한 비탈면 보호공법을 적용해야 할 것으로 판단됨.

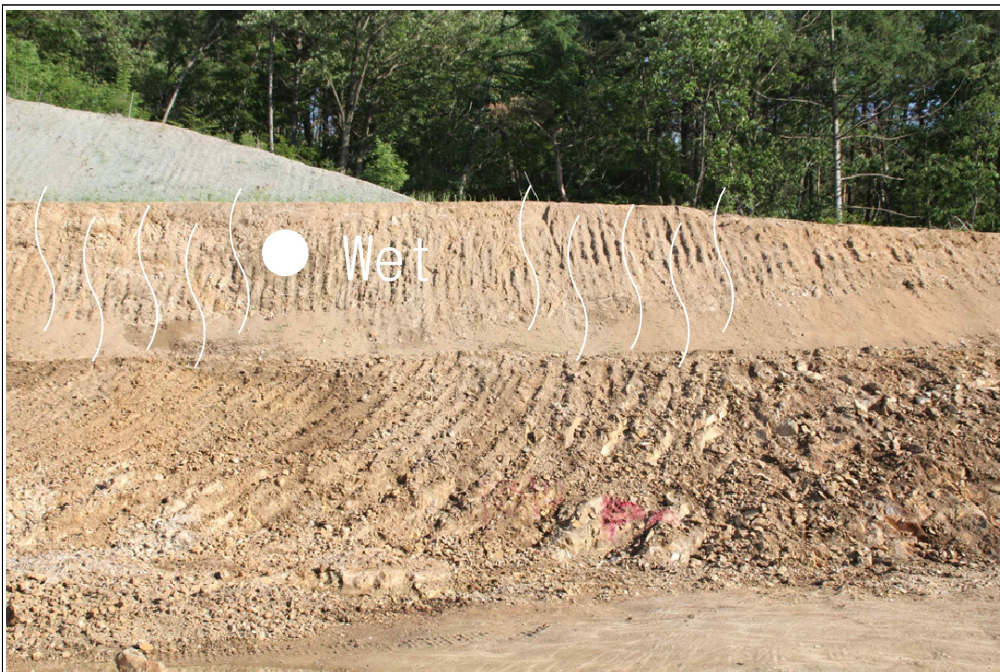
【그림 18】 B 영역 상세사진 (토사유실 및 우류침식, 지하수 유출)
