옥산~오창 고속도로 민간투자사업

# 꺾기비탈면 현황도 보고서

꺾기비탈면 : STA.5+530~5+770 좌안, 옥산방향

작성기관 : (주)에스알이앤씨

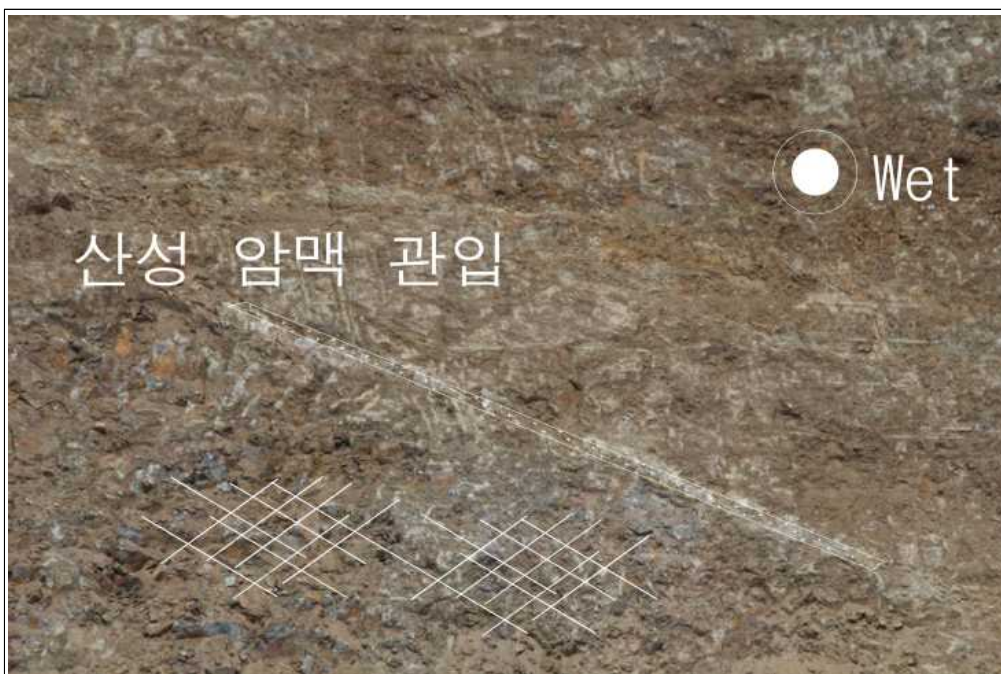
【그림 6】 산성암맥 관입

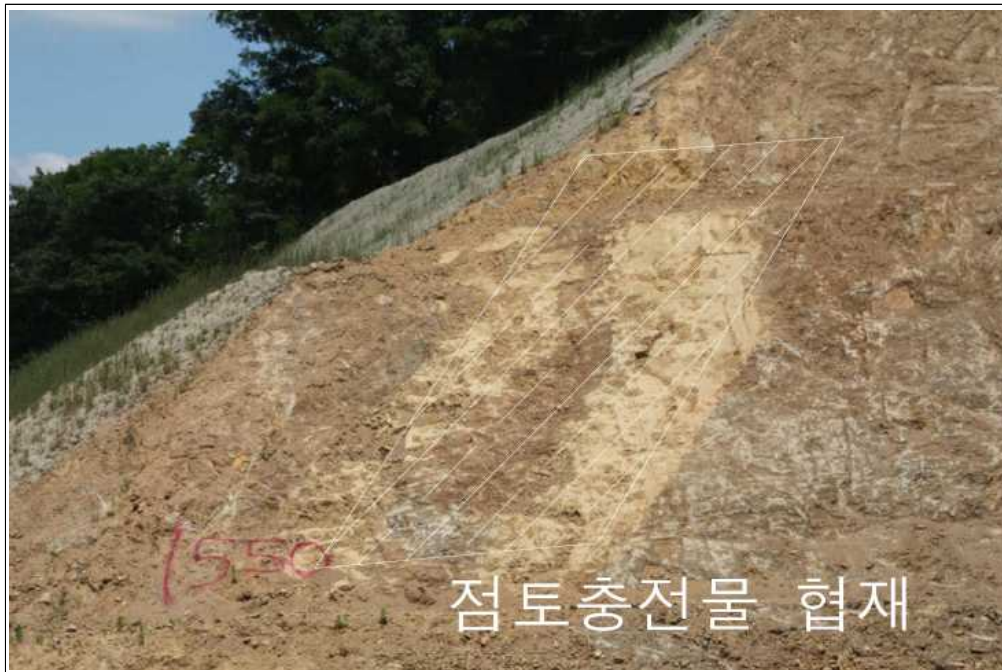
【그림 7】 점토충전물 협재

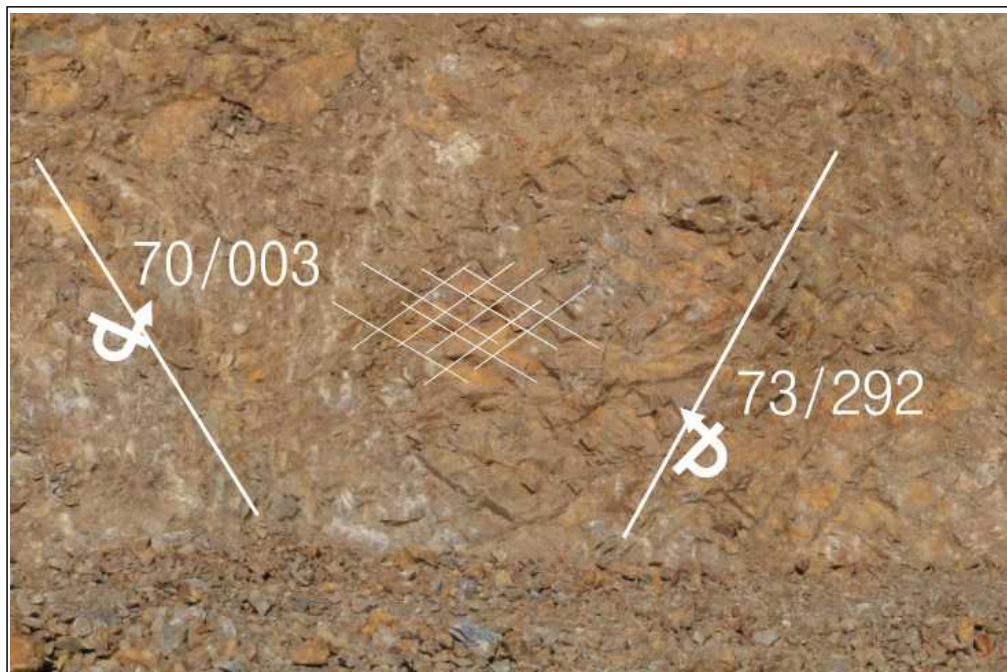
STA.5+530~5+600 구간에서 비탈면의 방향은 34~63/158 이며 구간 내에 A영역은 비탈면에 위치하고 비탈면의 방향은 45~63/158을 나타내고 있다. 풍화정도는 심한풍화 상태이며, 비탈면을 이루고 있는 주 암종은 호상흑운모편마암으로 발달하고 있다. 주변에 발달한 70/003 불연속면 특성은 간극 0.1~1.0mm, 간격 0.2~0.6m, 연장성 3~10m, 거칠기는 약간 거침 상태이며 4.1m×4.0m×0.5m의 규모로 단단한 충전물 5mm이하 협재, 73/292 불연속면의 특성은 간극 0.1~1.0mm, 간격 0.06~0.2m, 연장성 3~10m, 거칠기는 약간 거침 상태이며 2.6m×3.7m×0.5m의 규모로 단단한 충전물 5mm이하 협재, 72/220 불연속면의 특성은 간극 0.0~0.1mm, 간격 0.2~0.6m, 연장성 10~20m, 거칠기는 약간 거침 상태이며 10.3m×1.7m×0.5m의 규모로 단단한 충전물 5mm이하 협재, 75/308 불연속면의 특성은 간극 0.1~1.0mm, 간격 0.2~0.6m, 연장성 10~20m, 거칠기는 약간 거침 상태이며 11.2m×4.5m×0.5m의 규모로 단단한 충전물 5mm이하 협재되어 있다. 주변에 발달한 불연속면의 방향성 및 특성을 고려한 결과 불연속면 방향성에 의한 파괴양상은 관찰되지 않았으나 일부 구간 점토충전물이 협재되어 있고, 산성암맥이 관입되어 있다. 지하수 유출과 세편화된 암석도 일부 구간에서 관찰된다. 장기간 노출시 풍화가 촉진되면 산성암맥 관입경계부 차별풍화로 비탈면 안정성에 문제가 발생할 우려가 있다. 따라서, 비탈면의 장기적인 안정성을 유지하기 위한 비탈면 보호공법을 적용해야 할 것으로 판단된다.

【그림 9】 A 영역에 발달한 불연속면

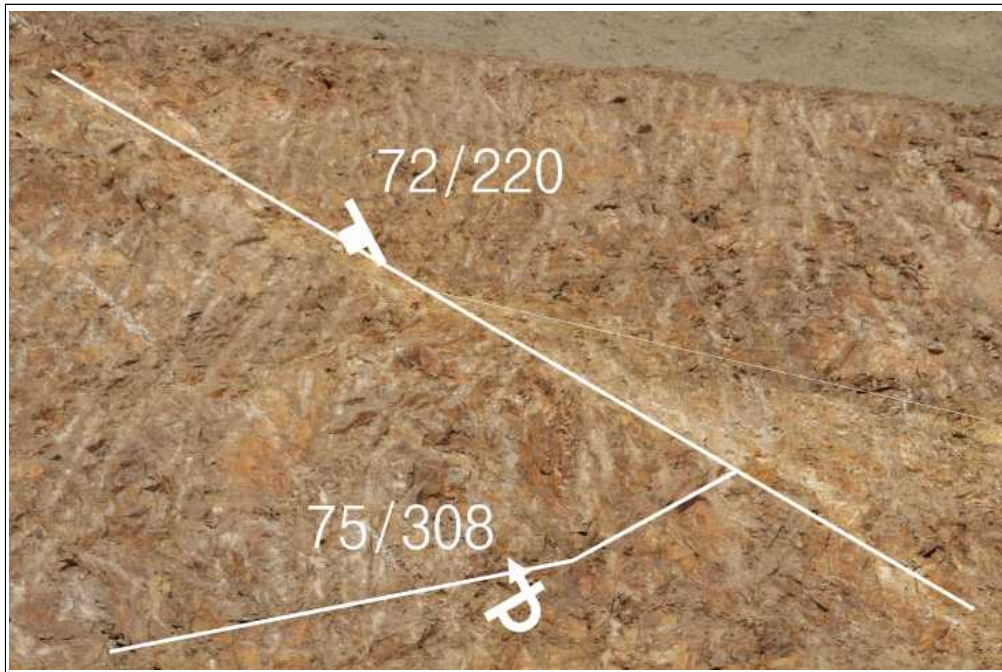
【그림 10】 A 영역에 발달한 불연속면

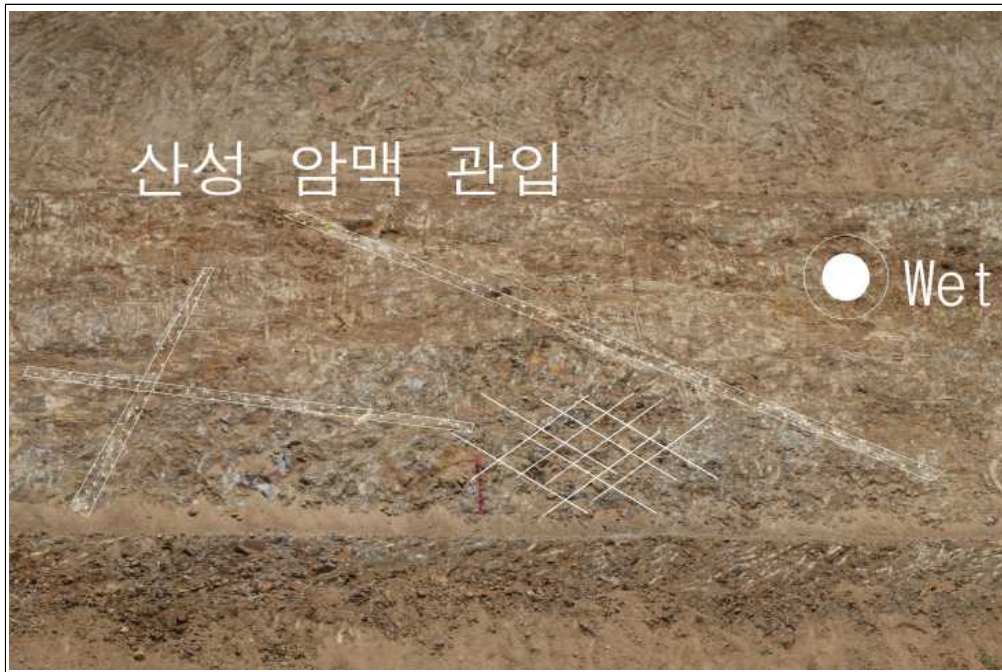
【그림 12】 A 영역 상세사진 (산성암맥 관입)

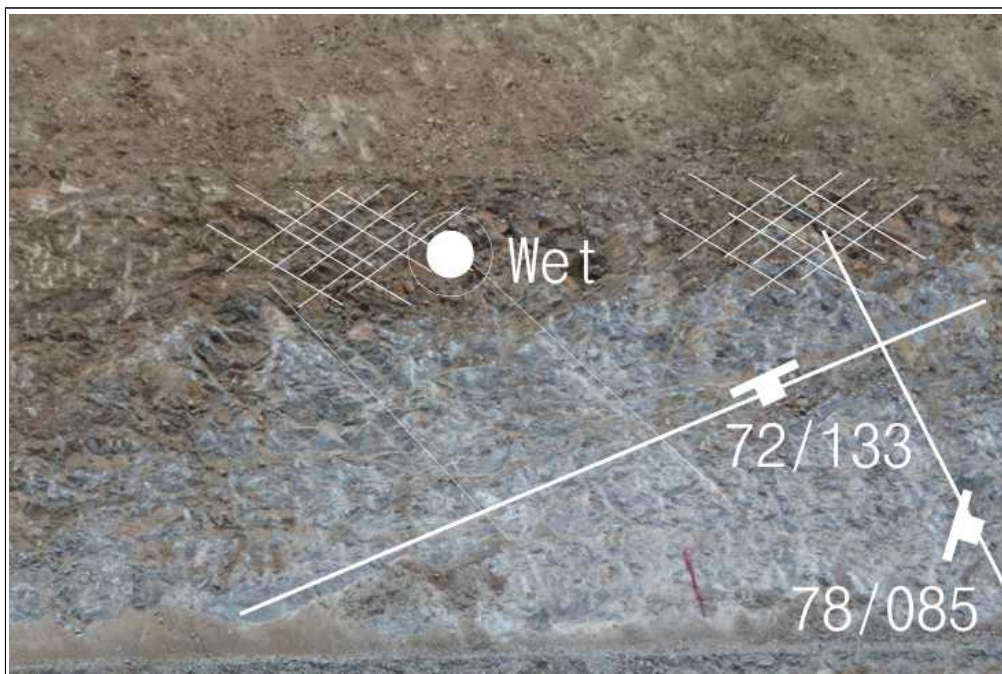
STA.5+600~5+630 구간에 비탈면의 방향은 40~63/158이며 구간 내에 B영역은 비탈면 하단부에 위치하고 비탈면의 방향은 45~63/158을 나타내고 있으며, 풍화정도는 보통~심한 풍화 상태이다. 비탈면을 이루고 있는 주 암종은 호상흑운모편마암으로 발달하고 있다. 주변에 발달한 72/133 불연속면 특성은 간극 0.0~0.1mm, 간격 0.06~0.2m, 연장성 3~10m, 거칠기는 평활 상태이며 9.6m×3.4m×0.5m의 규모로 단단한 충전물 5mm이하 협재, 78/085 불연속면의 특성은 간극 0.1~1.0mm, 간격 0.6~2.0m, 연장성 3~10m, 거칠기는 약간 거침 상태이며 0.6m×4.5m×0.5m의 규모로 단단한 충전물 5mm이하 협재, 77/145 불연속면의 특성은 간극 0.0~0.1mm, 간격 0.6~2.0m, 연장성 3~10m, 거칠기는 약간 거침 상태이며 3.0m×0.5m×0.5m의 규모로 단단한 충전물 5mm이하 협재되어 있다. 주변에 발달한 불연속면의 방향성 및 특성을 고려한 결과 불연속면 방향성에 의한 파괴양상은 관찰되지 않았으나, 본 영역 내에 불연속면에 서로 교차하는 형태로 발달하고 있어 파쇄가 심한 상태로 곳곳에서 세편화된 암석이 관찰된다. 장기간 노출시 풍화가 촉진되면 소규모 낙석이 발생할 우려가 있다. 따라서, 비탈면의 장기적인 안정성을 유지하기 위한 비탈면 보호공법을 적용해야 할 것으로 판단된다.

【그림 14】 B 영역에 발달한 불연속면

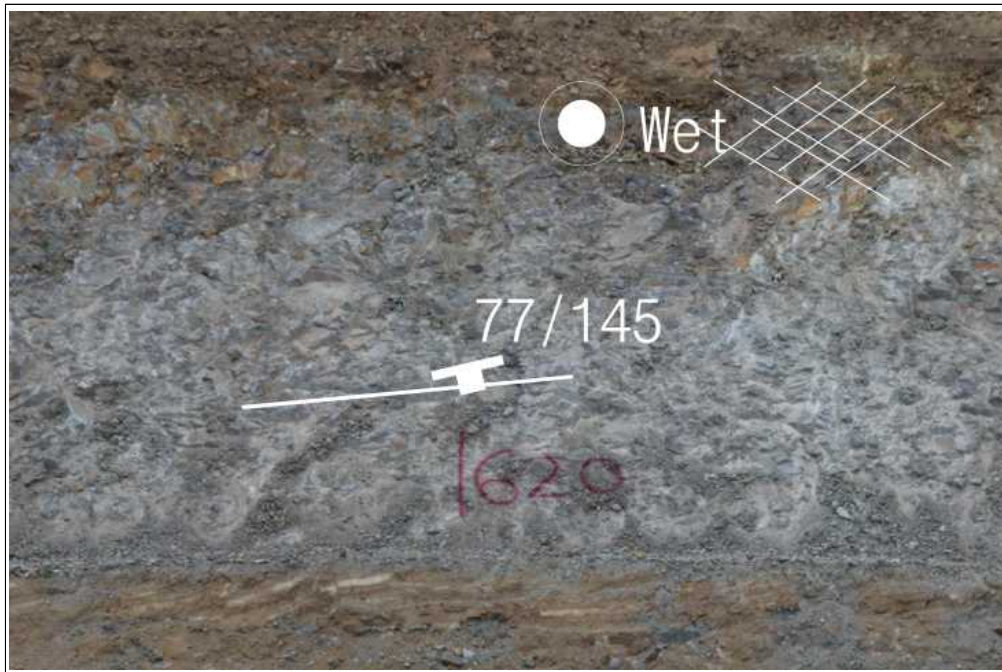
【그림 15】 B 영역에 발달한 불연속면

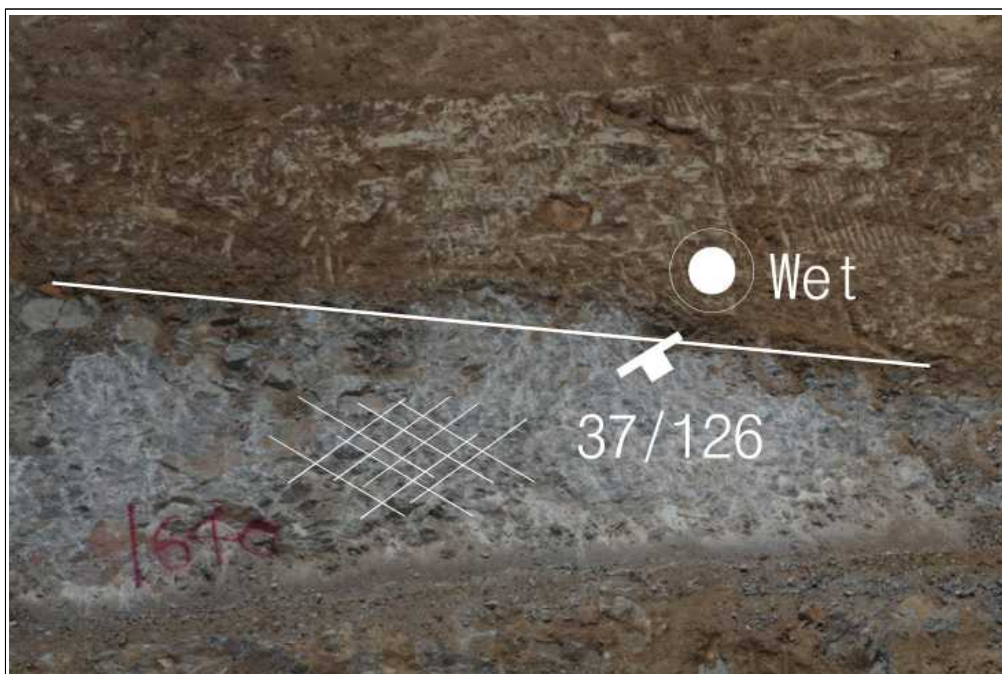
STA.5+630~5+660 구간 하단부에 비탈면의 방향은 40~63/158이며 구간 내에 C영역이 위치하고 비탈면의 방향은 63/158을 나타내고 있으며, 비탈면을 이루고 있는 주 암종은 호상흑운모편마암으로 발달하고 있으며, 풍화정도는 보통풍화 상태이다. 주변에 발달한 69/314 불연속면 특성은 간극 0.1~1.0mm, 간격 0.2~0.6m, 연장성 3~10m, 거칠기는 약간 거침 상태이며 4.7m×3.2m×0.5m의 규모로 단단한 충전물 5mm이하 협재, 37/126 불연속면 특성은 간극 0.1~1.0mm, 간격 0.6~2.0m, 연장성 10~20m, 거칠기는 약간 거침 상태이며 16.2m×4.0m×0.5m의 규모로 연약한 충전물 5mm이하 협재, 73/264 불연속면 특성은 간극 0.0~0.1mm, 간격 0.06~0.2m, 연장성 3~10m, 거칠기는 약간 거침 상태이며 4.4m×1.2m×0.5m의 규모로 단단한 충전물 5mm이하 협재되어 있다. 주변에 발달한 불연속면의 방향성 및 특성을 고려한 결과 불연속면 방향성에 의하여 평면파괴 양상이 나타난다. 또한 영역 내에 불연속면이 조밀하게 발달하고 있으며, 일부 구간 지하수 유출과 불연속면을 따라 세편화된 암석이 발생한 상태이다. 장기간 노출시 풍화가 촉진되면 풍화경계부 차별풍화로 평면파괴가 일어날 가능성이 있다. 따라서, 비탈면의 장기적인 안정성을 유지하기 위해 비탈면 보호공법을 적용해야 할 것으로 판단된다.

【그림 17】 C 영역에 발달한 불연속면(평면파괴 양상)

- C영역은 STA.5+630~5+660 하단부에 위치하여 69/314, 37/126, 73/264 방향성의 불연속면이 발달하여 있으며 풍화정도는 보통풍화 상태임. 주변에 발달한 불연속면의 방향성 및 특성을 고려한 결과 불연속면 방향성에 의하여 평면파괴 양상이 나타남. 또한 영역 내에 불연속면이 조밀하게 발달하고 있으며, 일부 구간 지하수 유출과 불연속면을 따라 세편화된 암석이 발생한 상태임. 장기간 노출시 풍화가 촉진되면 풍화경계부 차별풍화로 평면파괴가 일어날 가능성이 있음. 따라서, 비탈면의 장기적인 안정성을 유지하기 위해 비탈면 보호공법을 적용해야 할 것으로 판단됨.

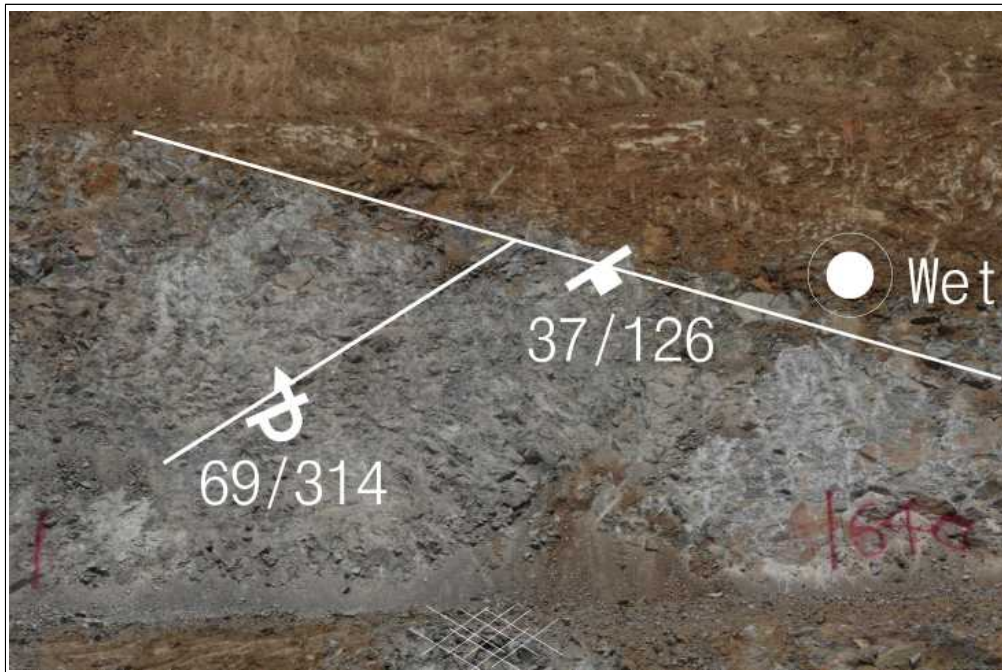
【그림 18】 C 영역에 발달한 불연속면
