옥산~오창 고속도로 민간투자사업

# 꺅 기 비 탈 면 현 황 도 보 고 서

꺅기비탈면 : STA.5+530~5+920 우안, 오창방향

작성기관 : (주)에스알이앤씨

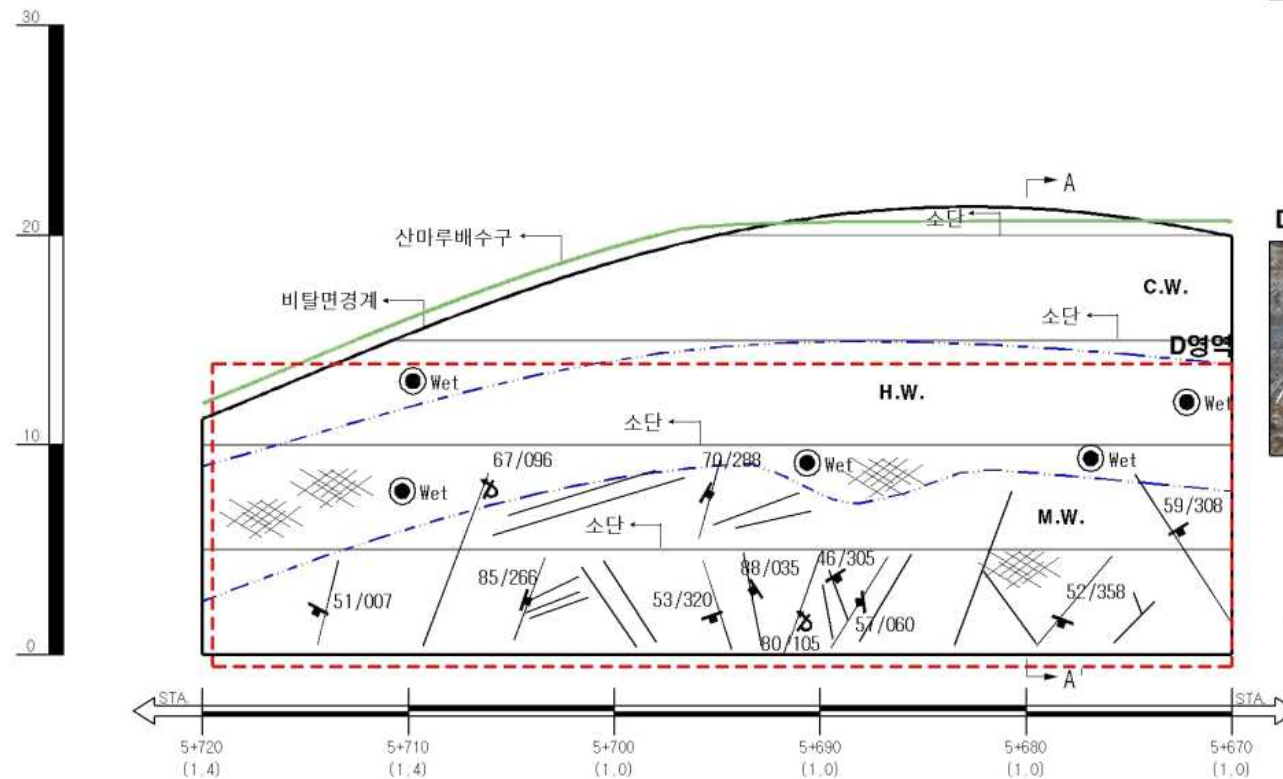
#### D영역-6

STA.5+800~5+670 구간에 비탈면의 방향은 34~63/338이며 구간 내에 D영역이 위치하고 비탈면의 방향은 40~63/338을 나타내고 있으며, 비탈면을 이루고 있는 주 암종은 호상 흑운모편마암으로 발달하고 있으며, 풍화정도는 보통풍화 상태이다. 주변에 발달한 51/007 불연속면 특성은 간극 0.0~0.1mm, 간격 0.6~2.0m, 연장성 3~10m, 거칠기는 평활 상태이며 1.0m×4.0m×0.5m의 규모로 단단한 충전물 5mm이하 협재, 67/096 불연속면 특성은 간극 0.1~1.0mm, 간격 0.2~0.6m, 연장성 3~10m, 거칠기는 약간 거침 상태이며 3.2m×8.3m×0.5m의 규모로 단단한 충전물 5mm이하 협재, 85/266 불연속면 특성은 간극 0.0~0.1mm, 간격 0.2~0.6m, 연장성 3~10m, 거칠기는 약간 거침 상태이며 1.5m×3.9m×0.5m의 규모로 단단한 충전물 5mm이하 협재, 53/320 불연속면 특성은 간극 0.0~0.1mm, 간격 0.2~0.6m, 연장성 3~10m, 거칠기는 평활 상태이며 1.4m×4.3m×0.5m의 규모로 단단한 충전물 5mm이하 협재, 88/035 불연속면 특성은 간극 0.0~0.1mm, 간격 0.6~2.0m, 연장성 3~10m, 거칠기는 평활 상태이며 0.9m×4.5m×0.5m의 규모로 단단한 충전물 5mm이하 협재, 80/105 불연속면 특성은 간극 0.1~1.0mm, 간격 0.06~0.2m, 연장성 3~10m, 거칠기는 약간 거침 상태이며 1.5m×4.3m×0.5m의 규모로 단단한 충전물 5mm이하 협재, 57/060 불연속면 특성은 간극 0.0~0.1mm, 간격 0.2~0.6m, 연장성 3~10m, 거칠기는 약간 거침 상태이며 2.8m×4.4m×0.5m의 규모로 단단한 충전물 5mm이하 협재, 52/358 불연속면 특성은 간극 0.0~0.1mm, 간격 0.6~2.0m, 연장성 3~10m, 거칠기는 평활 상태이며 3.7m×4.3m×0.5m의 규모로 단단한 충전물 5mm이하 협재되어 있다. 주변에 발달한 불연속면의 방향성 및 특성을 고려한 결과 불연속면 방향성에 의한 파괴양상은 관찰되지 않았으나, 불연속면 교차로 인하여 생긴 세편화된 암석과 일부구간 지하수 유출이 관찰된다. 장기간 노출시 풍화가 촉진되면 불연속면 상태 악화로 인하여 비탈면 안정성에 문제가 발생할 우려가 있다. 따라서, 비탈면의 장기적인 안정성을 유지하기 위한 비탈면 보호공법을 적용해야 할 것으로 판단된다.

- D영역은 STA.5+800~5+670에 위치하여 51/007, 67/096, 85/266, 53/320, 88/035, 80/105, 57/060, 52/358 방향성의 불연속면이 발달하여 있으며 풍화정도는 보통풍화 상태임. 주변에 발달한 불연속면의 방향성 및 특성을 고려한 결과 불연속면 방향성에 의한 파괴양상은 관찰되지 않았으나, 불연속면 교차로 인하여 생긴 세편화된 암석과 일부구간 지하수 유출이 관찰됨. 장기간 노출시 풍화가 촉진되면 불연속면 상태 악화로 인하여 비탈면 안정성에 문제가 발생할 우려가 있음. 따라서, 비탈면의 장기적인 안정성을 유지하기 위한 비탈면 보호공법을 적용해야 할 것으로 판단됨.

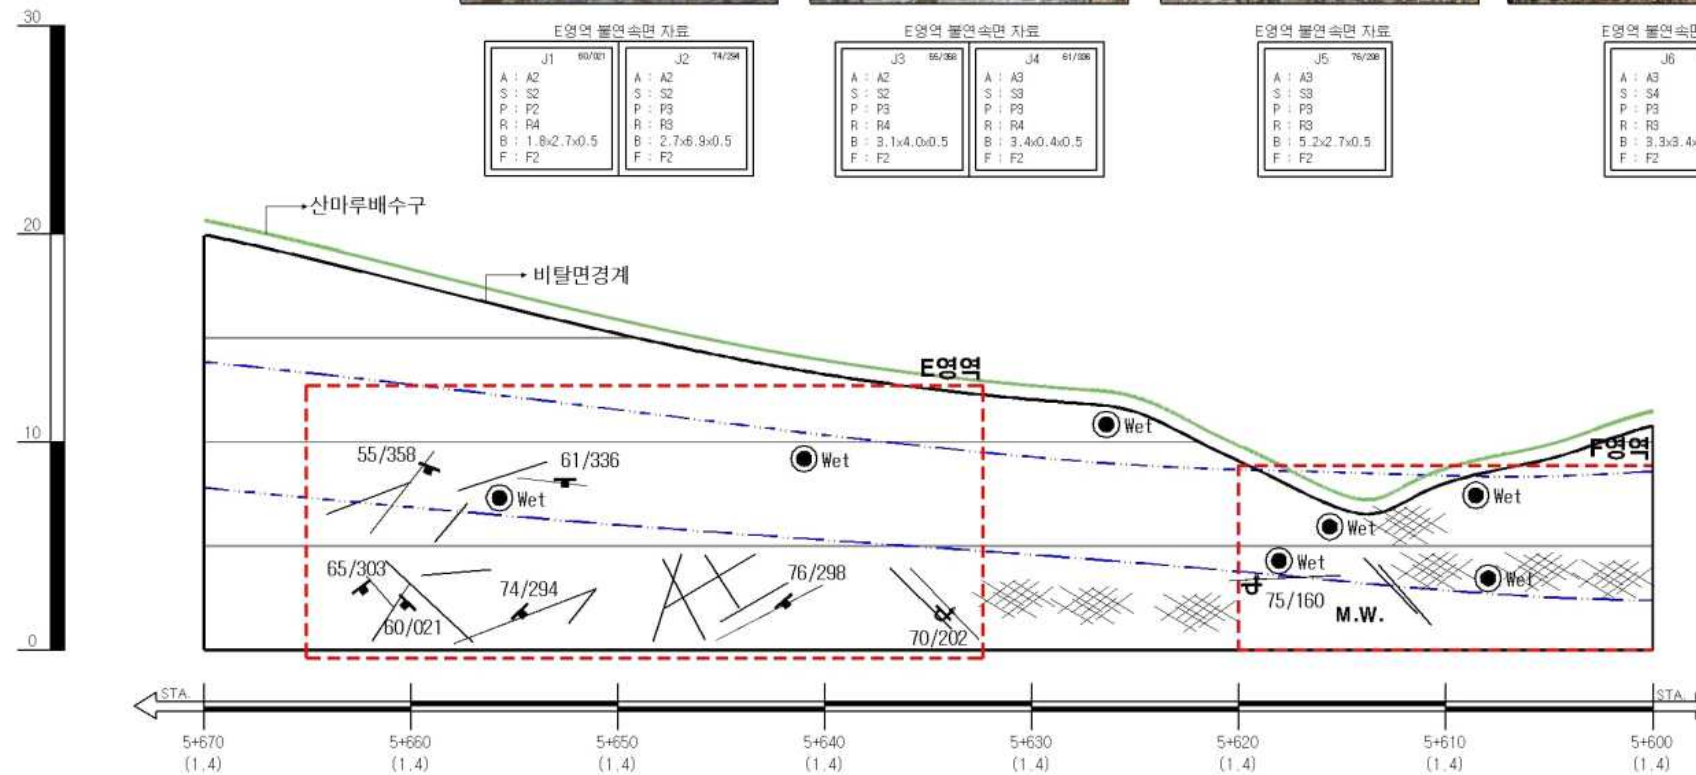
F영역-2

STA.5+630~5+600 구간에 비탈면의 방향은 40~63/338이며 구간 내에 F영역이 위치하고 비탈면의 방향은 45~63/338을 나타내고 있으며, 비탈면을 이루고 있는 주 암종은 호상 흑운모편마암으로 발달하고 있으며, 풍화정도는 보통~심한풍화 상태이다. 주변에 발달한 75/160 불연속면 특성은 간극 0.1~1.0mm, 간격 0.2~0.6m, 연장성 3~10m, 거칠기는 약간 거침 상태이며 5.4m×0.3m×0.5m의 규모로 단단한 충전물 5mm이하 협재되어 있다. 주변에 발달한 불연속면의 방향성 및 특성을 고려한 결과 불연속면 방향성에 의한 파괴양상은 관찰되지 않았으나, 본 영역은 풍화가 심하게 진행된 상태로, 지하수 유출 및 세편화된 암석이 다량 관찰된다. 장기간 노출시 세편화된 암석이 소규모 낙석으로 이어질 가능성이 있어 비탈면 안정성에 문제가 발생할 우려가 있다. 따라서, 비탈면의 장기적인 안정성을 유지하기 위한 비탈면 보호공법을 적용해야 할 것으로 판단된다.

- F영역은 STA.5+800~5+670에 위치하여 75/160 방향성의 불연속면이 발달하여 있으며 풍화정도는 보통~심한풍화 상태임. 주변에 발달한 불연속면의 방향성 및 특성을 고려한 결과 불연속면 방향성에 의한 파괴양상은 관찰되지 않았으나, 본 영역은 풍화가 심하게 진행된 상태로, 지하수 유출 및 세편화된 암석이 다량 관찰됨. 장기간 노출시 세편화된 암석이 소규모 낙석으로 이어질 가능성이 있어 비탈면 안정성에 문제가 발생할 우려가 있음. 따라서, 비탈면의 장기적인 안정성을 유지하기 위한 비탈면 보호공법을 적용해야 할 것으로 판단됨.

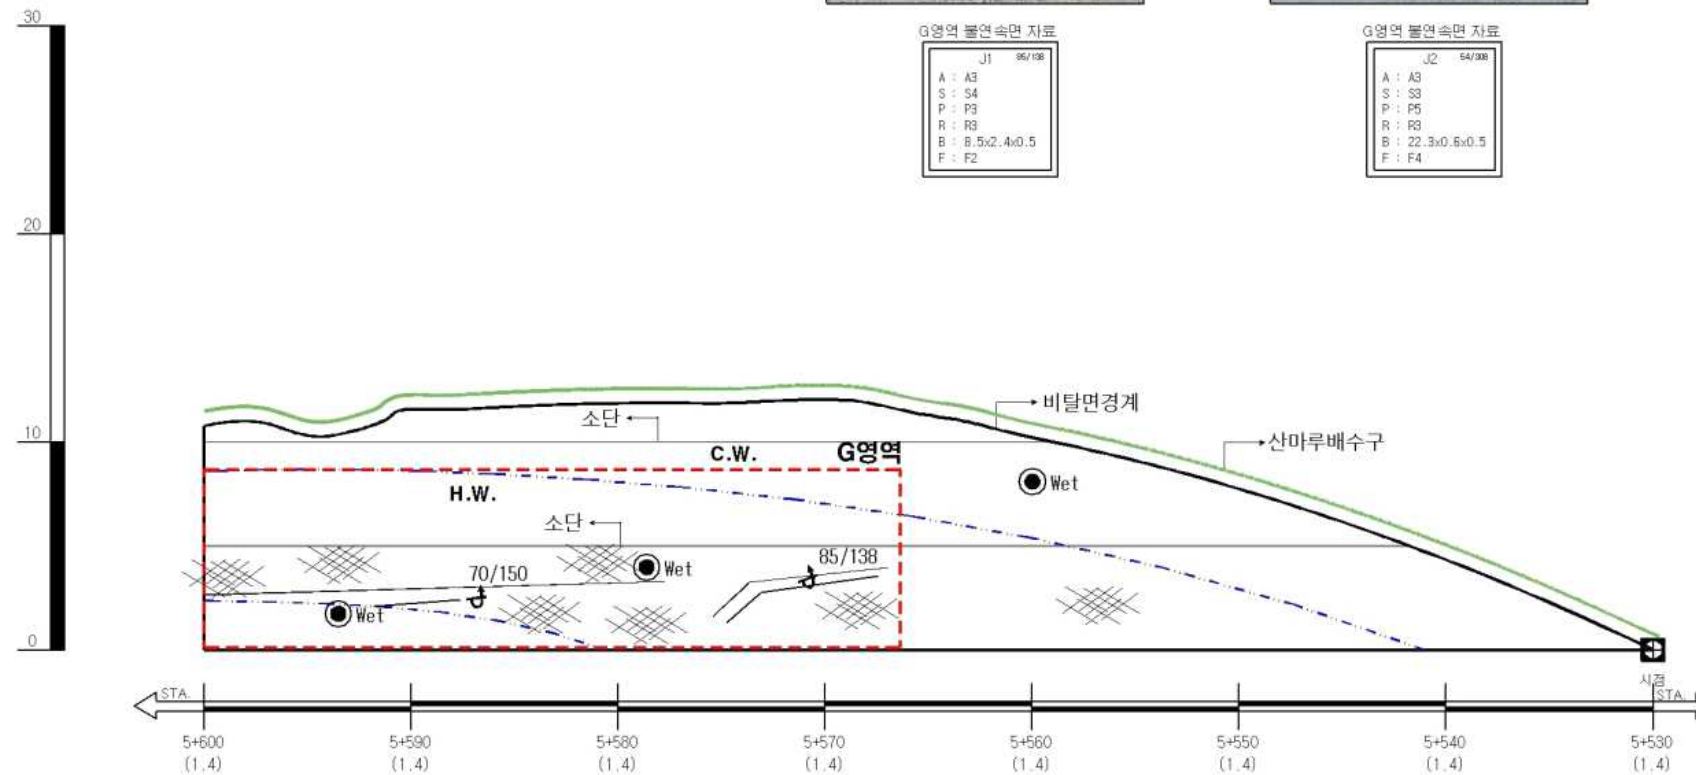
G영역-4

STA.5+600~5+530 구간에 비탈면의 방향은 34~63/338이며 구간 내에 G영역이 위치하고 비탈면의 방향은 45~63/338을 나타내고 있으며, 비탈면을 이루고 있는 주 암종은 호상 흑운모편마암으로 발달하고 있으며, 풍화정도는 심한풍화 상태이다. 주변에 발달한 85/138 불연속면 특성은 간극 0.1~1.0mm, 간격 0.06~0.2m, 연장성 3~10m, 거칠기는 약간 거침 상태이며 8.5m×2.4m×0.5m의 규모로 단단한 충전물 5mm이하 협재, 54/308 불연속면 특성은 간극 0.1~1.0mm, 간격 0.2~0.6m, 연장성 20m 이상, 거칠기는 약간 거침 상태이며 22.3m×0.6m×0.5m의 규모로 연약한 충전물 5mm이하 협재되어 있다. 본 영역은 풍화가 심하게 진행된 상태로, 곳곳에서 세편화된 암석이 발생하여 장기간 노출시 소규모 낙석으로 이어질 우려가 있다. 따라서, 비탈면의 장기적인 안정성을 유지하기 위한 비탈면 보호공법을 적용해야 할 것으로 판단된다.

- G영역은 STA.5+800~5+670에 위치하여 85/138, 54/308 방향성의 불연속면이 발달하여 있으며 풍화정도는 심한풍화 상태임. 본 영역은 풍화가 심하게 진행된 상태로, 곳곳에서 세편화된 암석이 발생하여 장기간 노출시 소규모 낙석으로 이어질 우려가 있음. 따라서, 비탈면의 장기적인 안정성을 유지하기 위한 비탈면 보호공법을 적용해야 할 것으로 판단됨.
