옥산~오창 고속도로 민간투자사업

# 꺅 기 비 탈 면 현 황 도 보 고 서

꺅기비탈면 : STA.6+860~6+930 좌안, 옥산방향

작성기관 : (주)에스알이앤씨

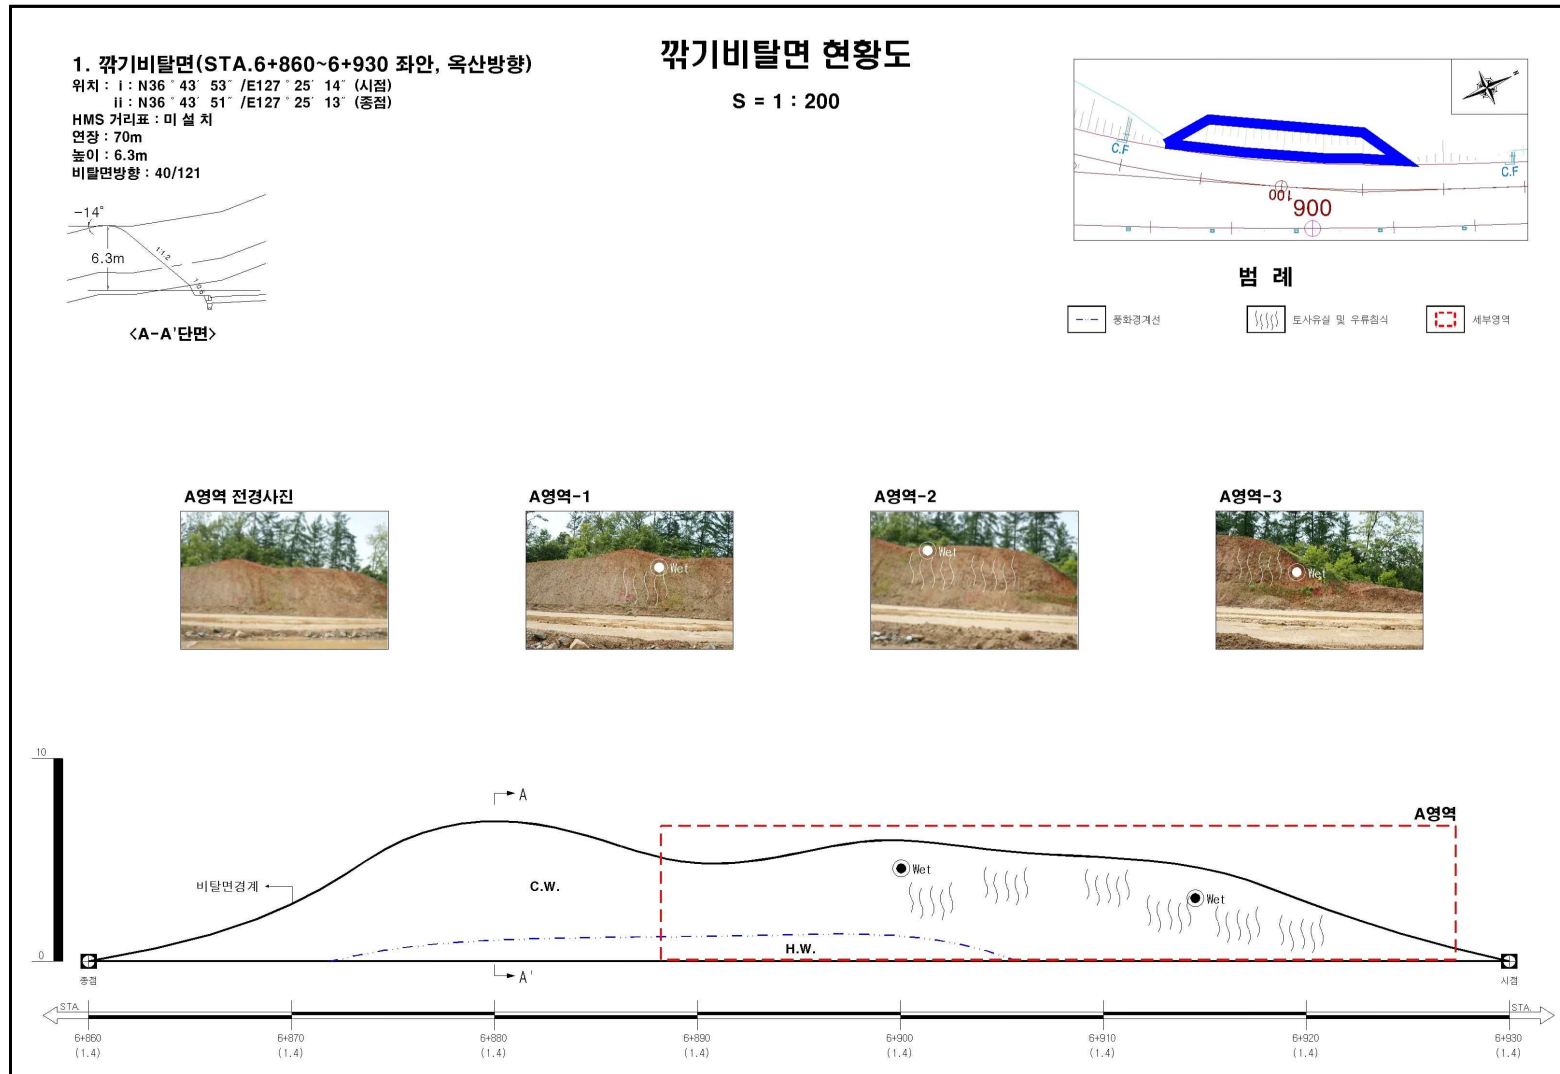
## 4. 깎기비탈면 현황도

본 깎기 비탈면은 풍화의 정도와 절리면들의 상태, 우류에 의한 세굴 및 소단유실 등을 기준으로 총 1개 영역으로 나누어 조사를 실시하였으며, 기타 자세한 사항은 첨부한 현황도에 도시화하여 나타내었다.

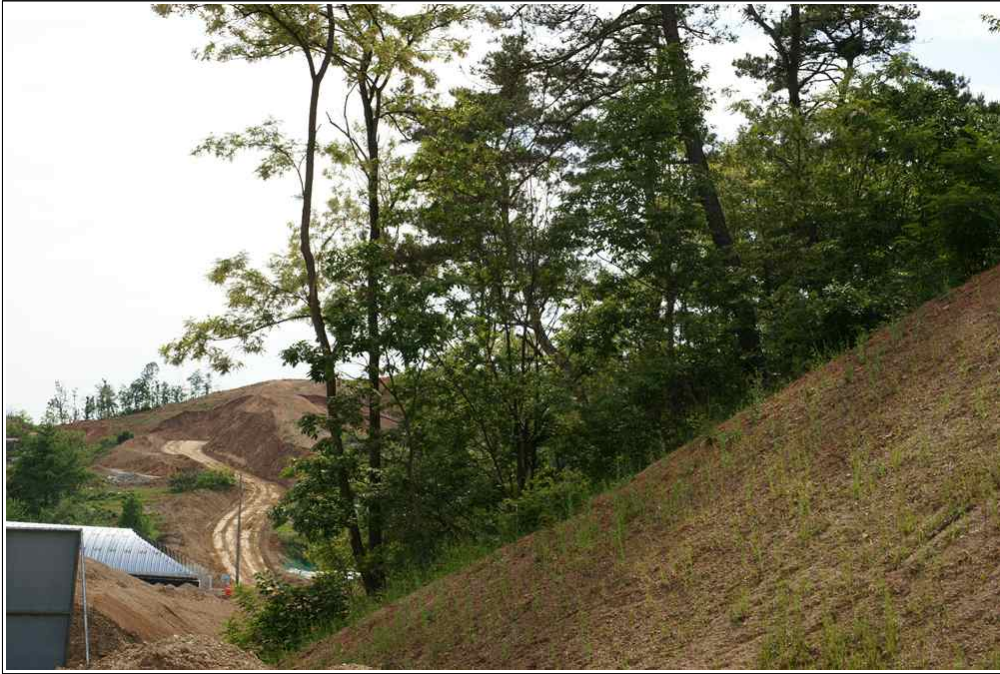
깎기 비탈면을 이루고 있는 주 암종은 호상흑운모편마암으로 발달하고 있는 상태이다. 상부 자연비탈면의 경사는 -18 ~ -8° 의 구릉 지형으로 형성되어 있다. 포행 및 수목의 기울어짐 현상이 관찰되나, 인장균열 등의 붕괴 전후 현상은 관찰되지 않았다.

【그림 5】 수목의 기울어짐 및 포행

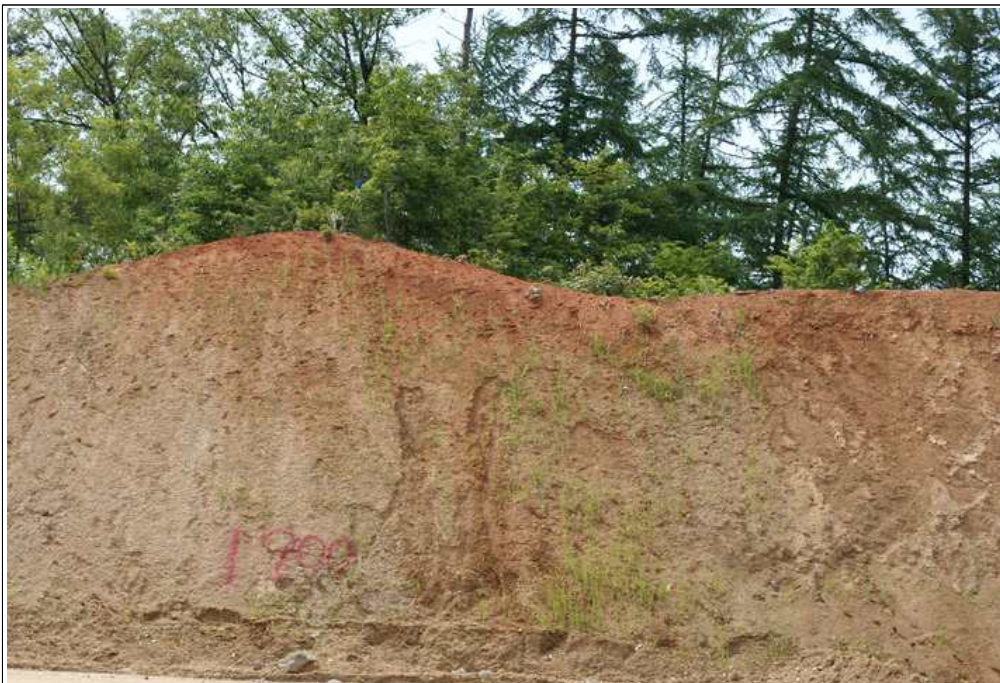
비탈면 전반적으로 풍화가 심하게 진행된 상태로 대부분 토사로 이루어져 있으며, 비탈면 시점부에서 지하수 유출이 관찰된다. 또한 토사유실이 발생한 상태이다.

【그림 6】 지하수 유출 및 토사유실 (1)

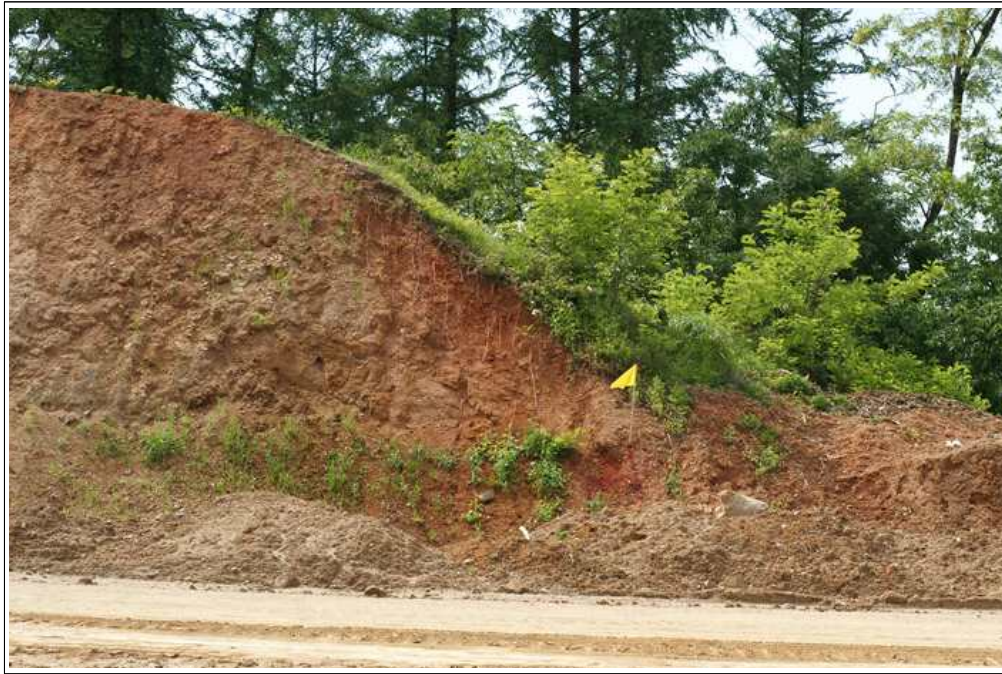
【그림 7】 지하수 유출 및 토사유실 (2)

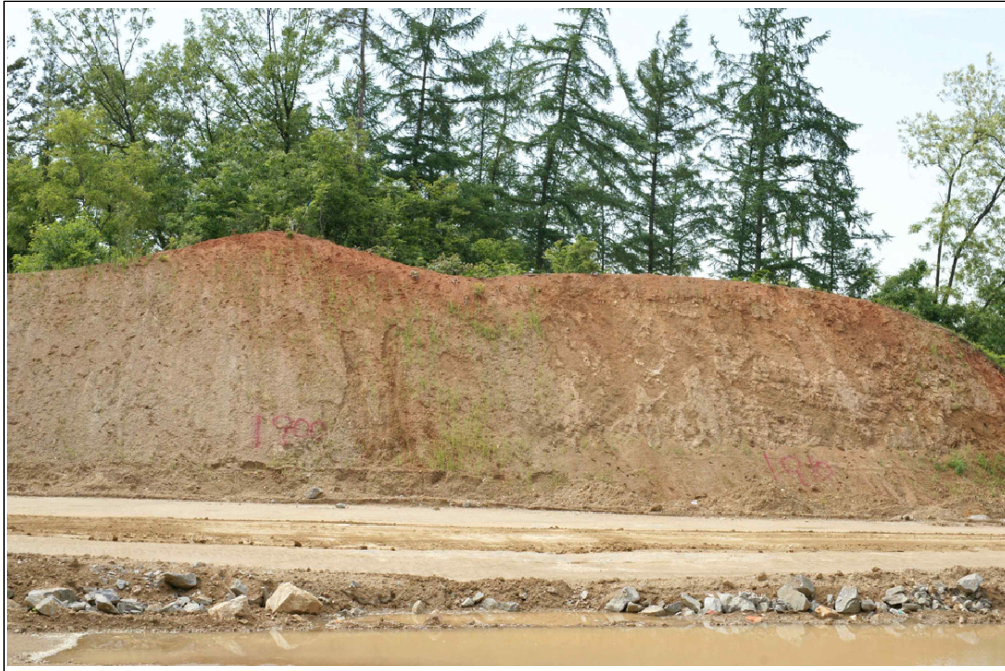
【그림 8】 A 영역 전경사진

STA.6+860~6+930 구간에서 비탈면의 방향은 40/121 이며 구간 내에 A영역이 위치하고 비탈면의 방향은 40/121을 나타내고 있다. 풍화정도는 완전풍화 상태이며, 비탈면을 이루고 있는 주 암종은 호상흑운모편마암으로 발달하고 있다. 본 영역은 전반적으로 풍화가 심하게 진행되어 대부분 토사로 이루어져 있다. 상부에서 지하수 유출이 관찰되며 지하수 및 우수에 의한 토사유실 및 우류침식이 발생한 상태이다. 비탈면 높이가 낮고 경사가 비교적 완만하여 큰 위험은 없을 것으로 판단되나, 본 비탈면은 영구 비탈면 구간으로 비탈면의 장기적인 안정성을 위한 비탈면 보호공법을 적용해야 할 것으로 판단된다.

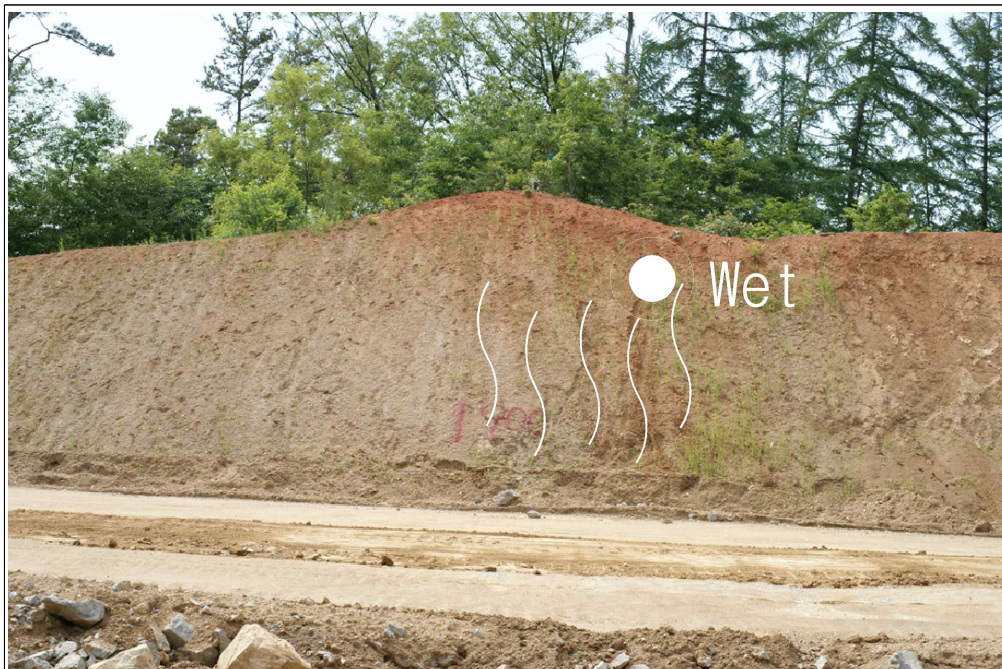
【그림 9】 A 영역 상세사진 (지하수 유출 및 토사유실)

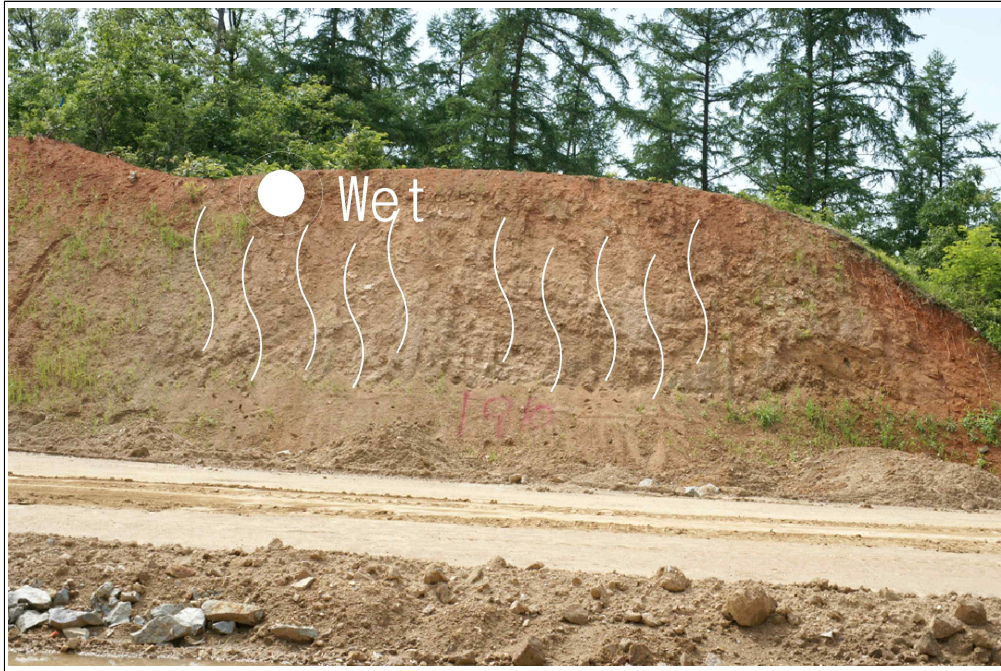
【그림 10】 A 영역 상세사진 (지하수 유출 및 토사유실)

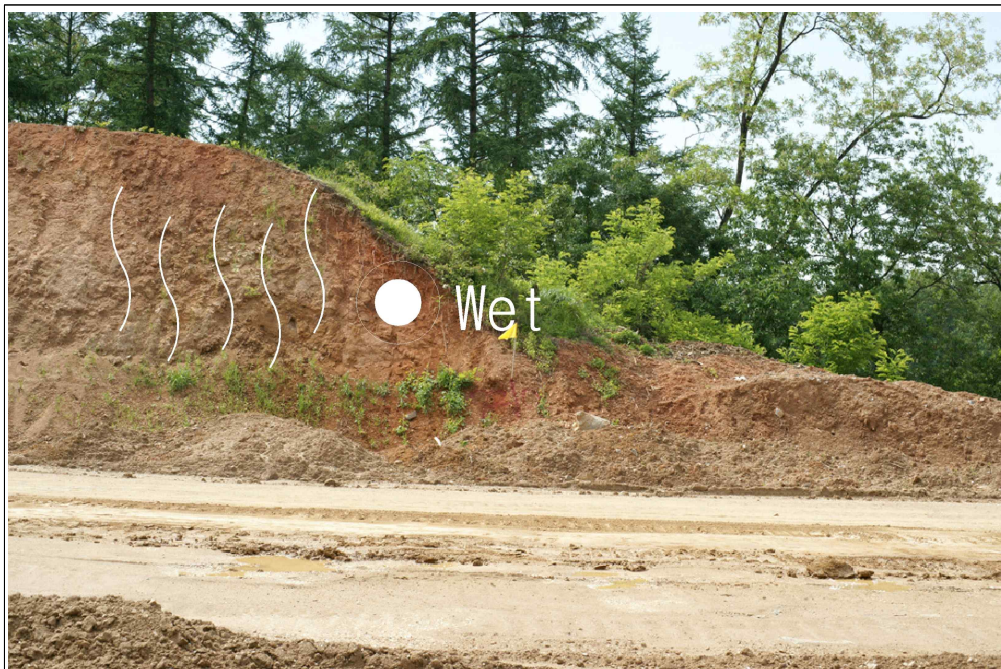
【그림 11】 A 영역 상세사진 (지하수 유출 및 토사유실)
