옥산~오창 고속도로 민간투자사업

# 꺾기비탈면 현황도 보고서

꺾기비탈면 : STA.6+850~6+960 우안, 오창방향

작성기관 : (주)에스알이앤씨

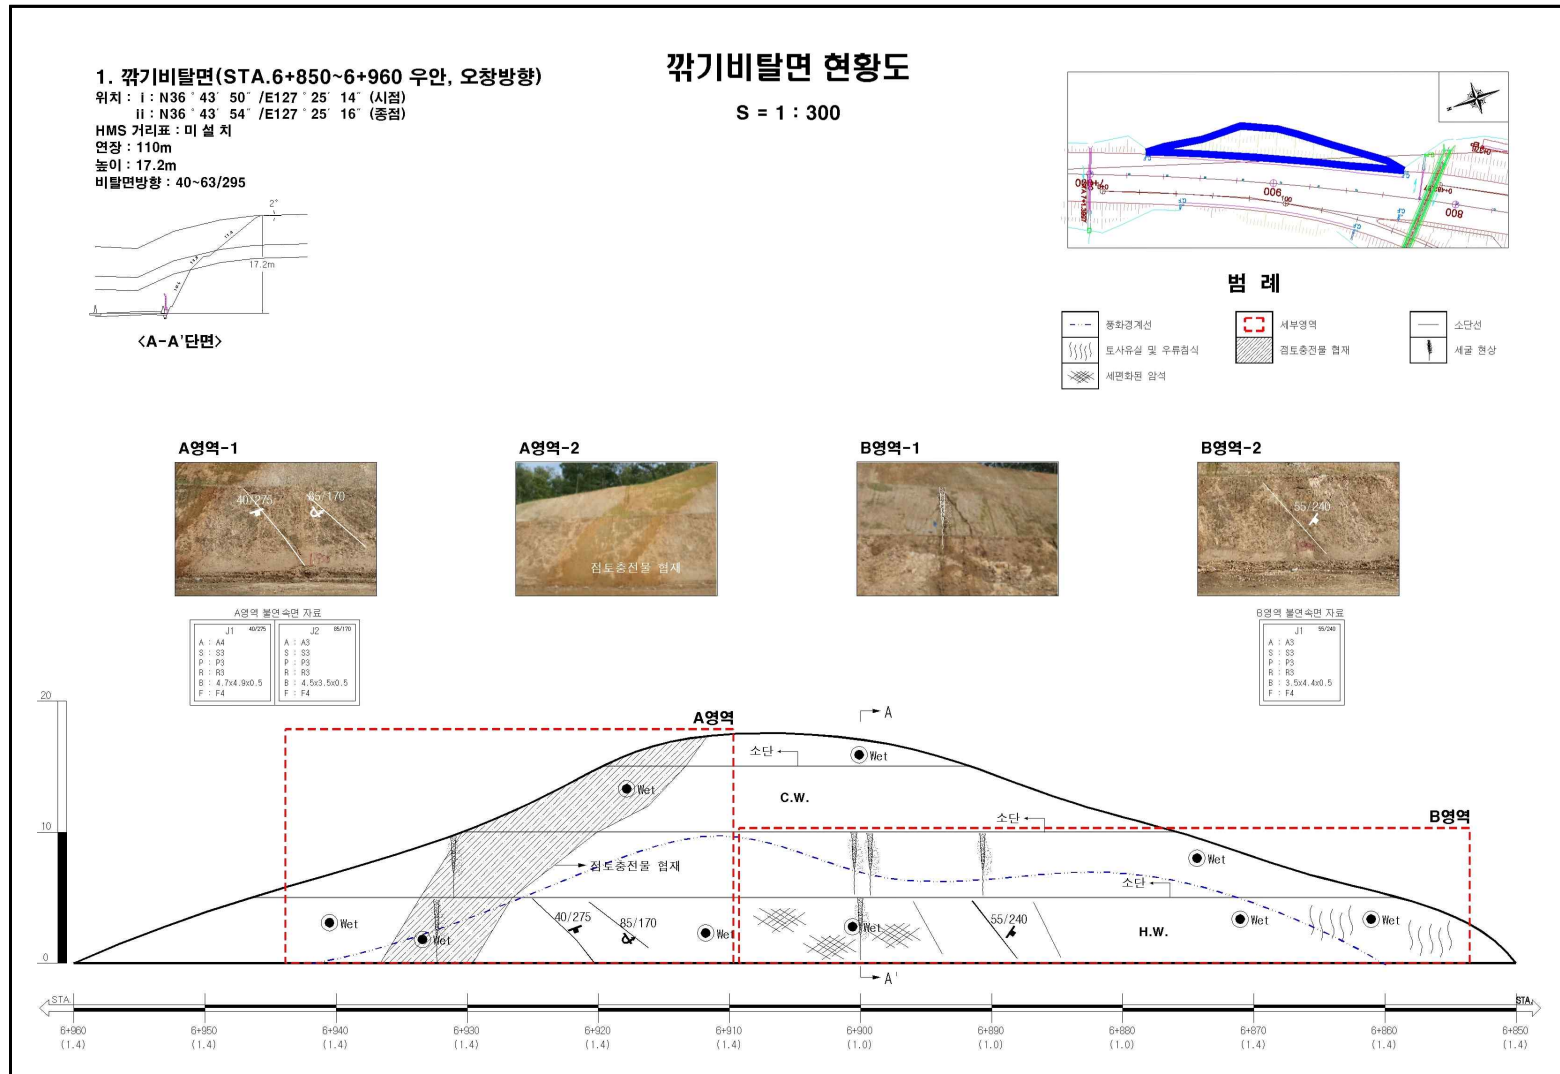
## 4. 깎기비탈면 현황도

본 깎기 비탈면은 풍화의 정도와 절리면들의 상태, 우류에 의한 세굴 및 소단유실 등을 기준으로 총 2개 영역으로 나누어 조사를 실시하였으며, 기타 자세한 사항은 첨부한 현황도에 도시화하여 나타내었다.

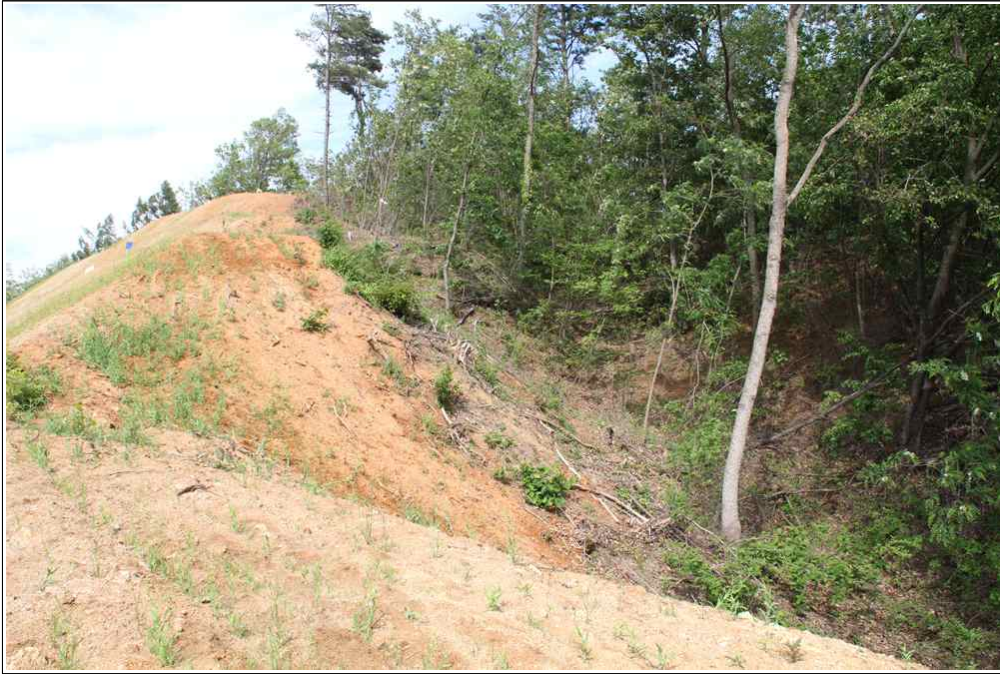
깎기 비탈면을 이루고 있는 주 암종은 호상흑운모편마암으로 발달하고 있는 상태이다. 상부 자연비탈면의 경사는 -23 ~ 13° 의 구릉 지형으로 형성되어 있다. 포행 및 수목의 기울어짐 현상이 관찰되나, 인장균열 등의 붕괴 전후 현상은 관찰되지 않았다.

【그림 5】 상부 자연비탈면 (수목의 기울어짐 및 포행)

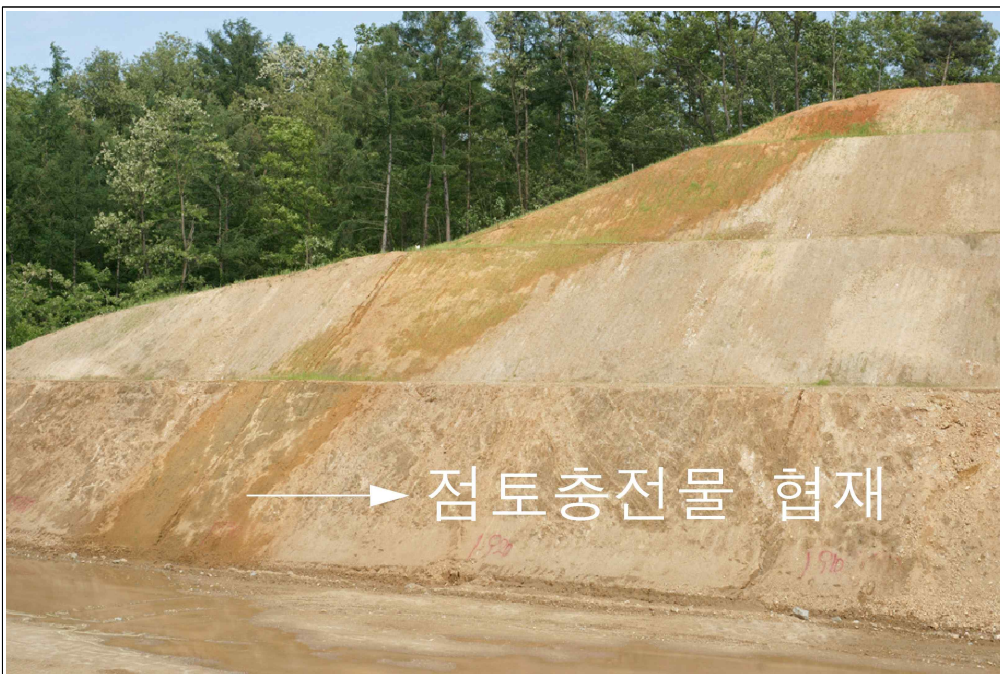
비탈면 종점부 부근 폭 약 8m, 높이 약 17m 가량의 점토충전물 협재 구간이 관찰되며 비탈면 내에 우수 및 지하수에 의한 세굴현상이 관찰된다. 또한, STA.6+900 부근에서 세편화된 암석이 관찰된다.

【그림 6】 점토충전물 협재 (1)

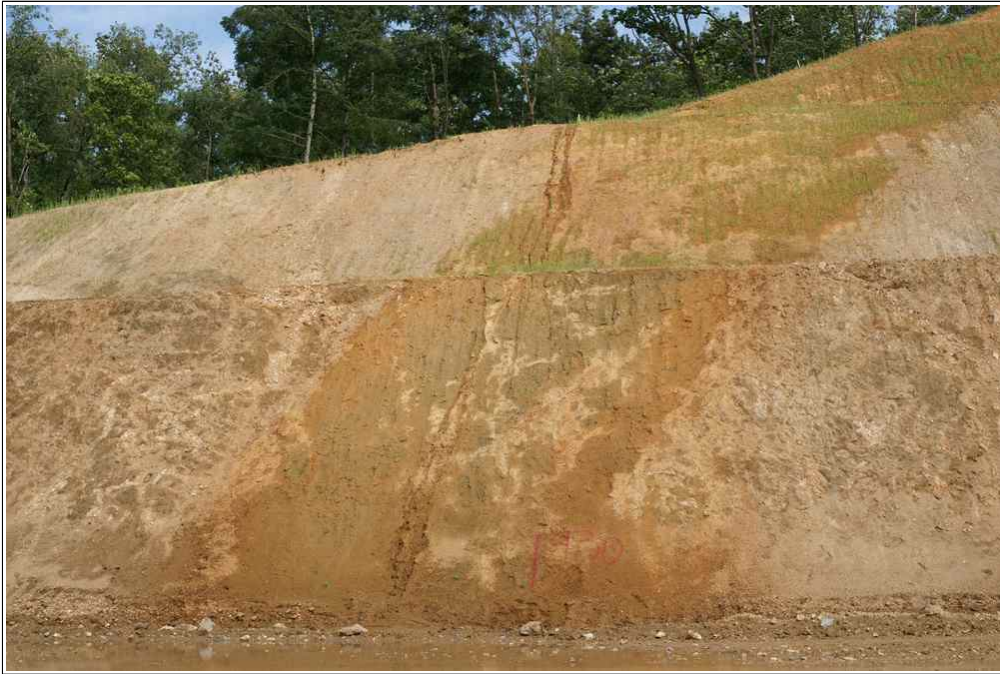
【그림 7】 점토충전물 협재 (2)

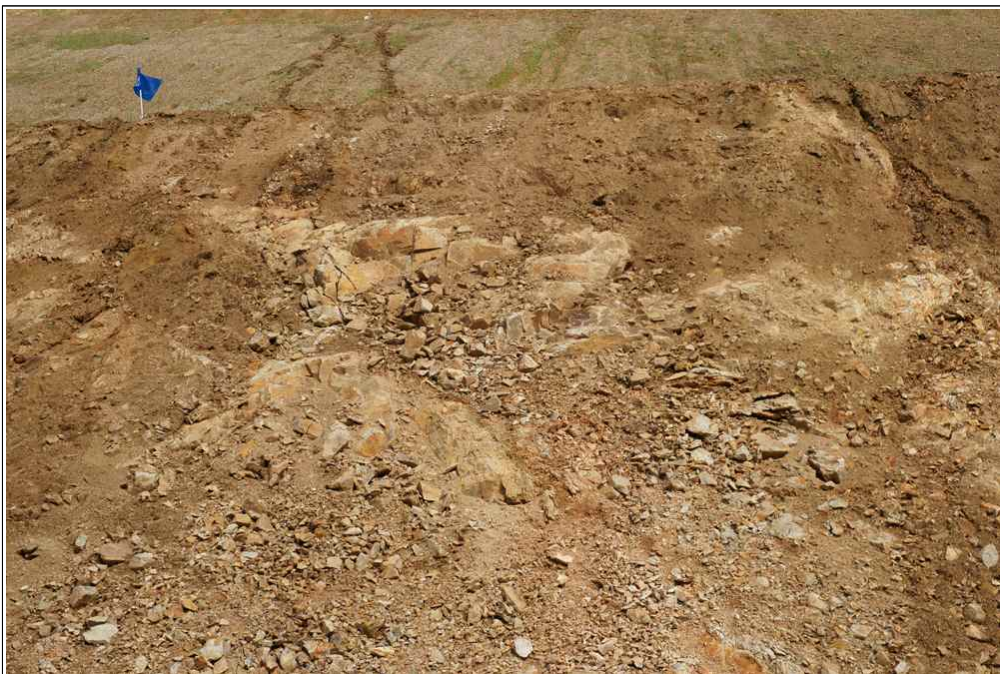
【그림 8】 세편화된 암석 (1)

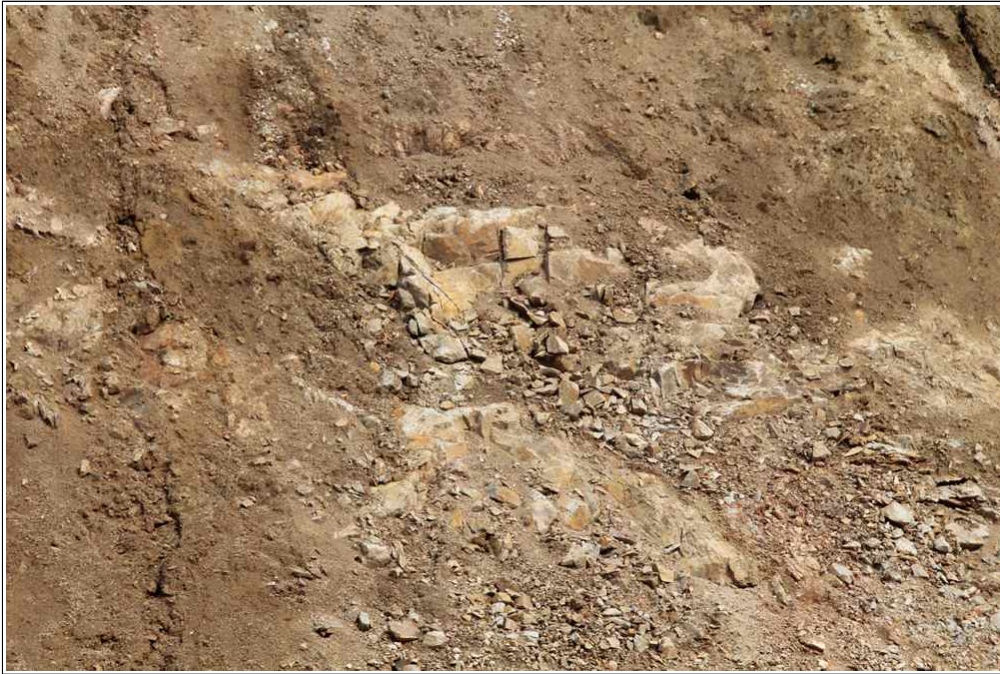
【그림 9】 세편화된 암석 (2)

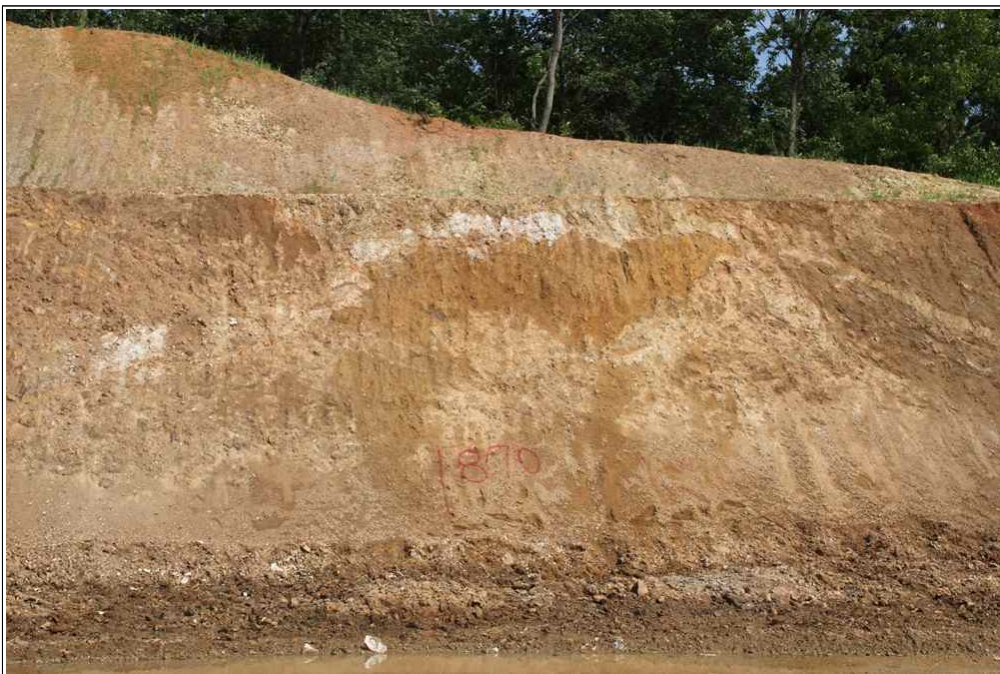
【그림 10】 지하수 유출 (1)

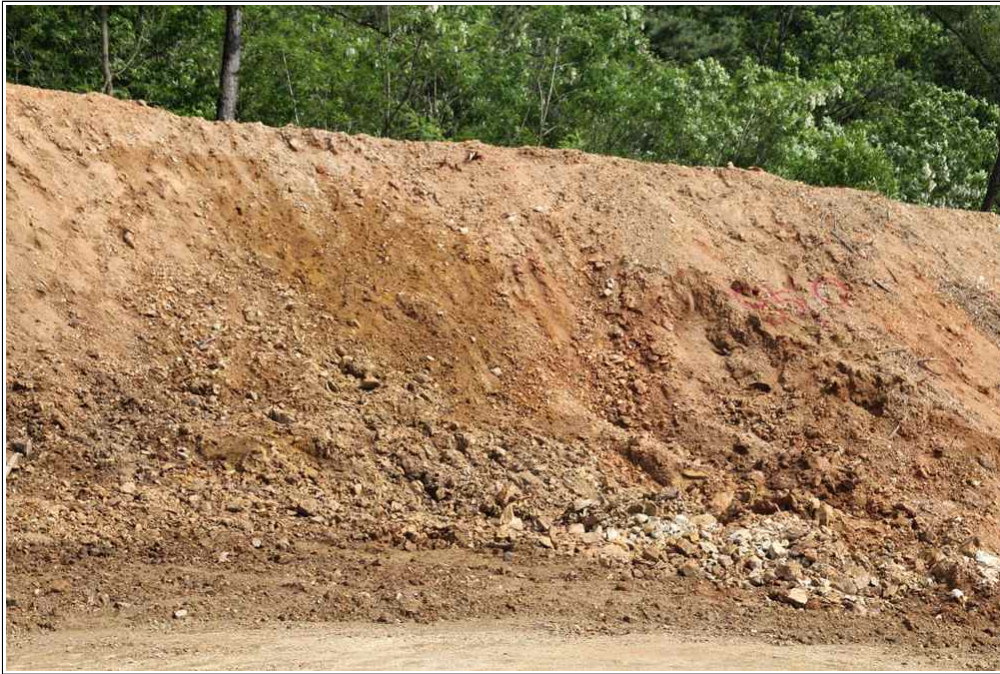
【그림 11】 지하수 유출 (2)

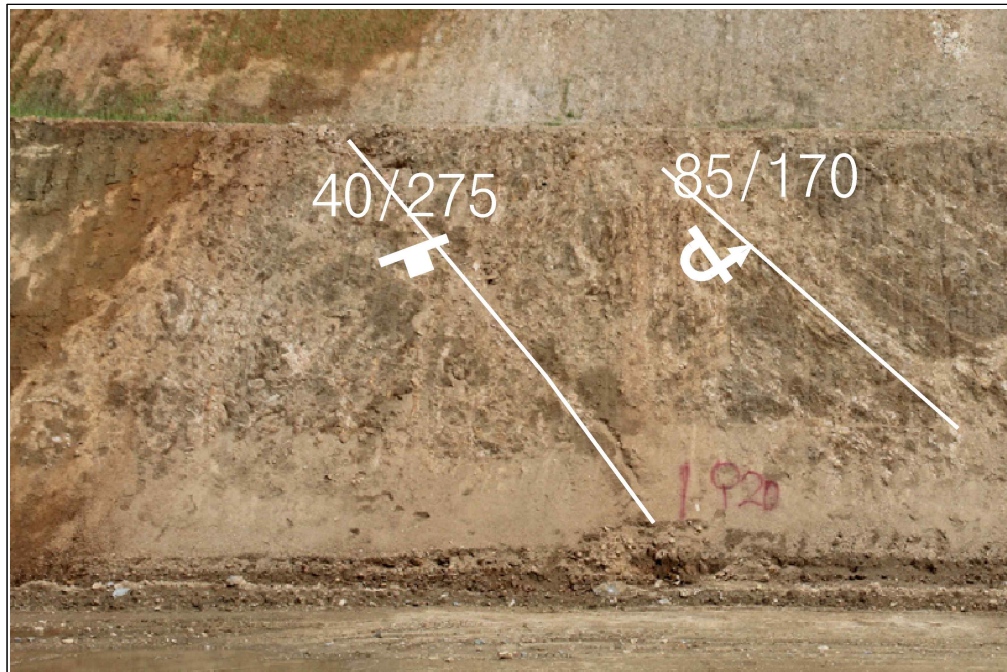
STA.6+910~6+960 구간에서 비탈면의 방향은 40~45/295 이며 구간 내에 A영역이 위치하고 비탈면의 방향은 40~45/295를 나타내고 있다. 풍화정도는 심한~완전풍화 상태이며, 비탈면을 이루고 있는 주 암종은 호상흑운모편마암으로 발달하고 있다. 주변에 발달한 40/275 불연속면 특성은 간극 1.0~5.0mm, 간격 0.2~0.6m, 연장성 3~10m, 거칠기는 약간 거침 상태이며 4.7m×4.9m×0.5m의 규모로 연약한 충전물 5mm이하 협재, 85/170 불연속면의 특성은 간극 0.1~1.0mm, 간격 0.2~0.6m, 연장성 3~10m, 거칠기는 약간 거침 상태이며 4.5m×3.5m×0.5m의 규모로 연약한 충전물 5mm이하 협재되어 있다. STA.6+930 부근에 폭 약 8m, 높이 약 17m 가량의 점토충전물 협재 구간이 관찰된다. 또한 점토충전물 협재 구간 내에 지하수 유출 및 세굴 현상이 관찰되어 풍화에 취약할 것으로 판단된다. 장기간 노출시 점토 구간 내에 차별풍화가 진행되어 비탈면 안정성에 문제가 발생할 우려가 있다. 따라서, 비탈면의 장기적인 안정성을 유지하기 위한 비탈면 보호공법을 적용해야 할 것으로 판단된다.

【그림 12】 A 영역에 발달한 불연속면

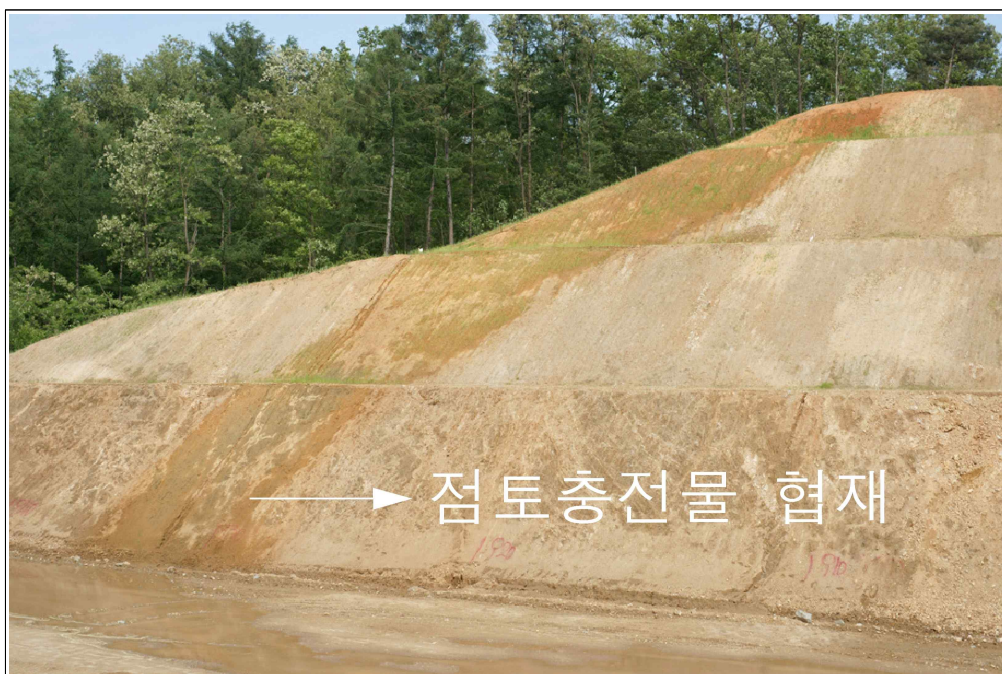
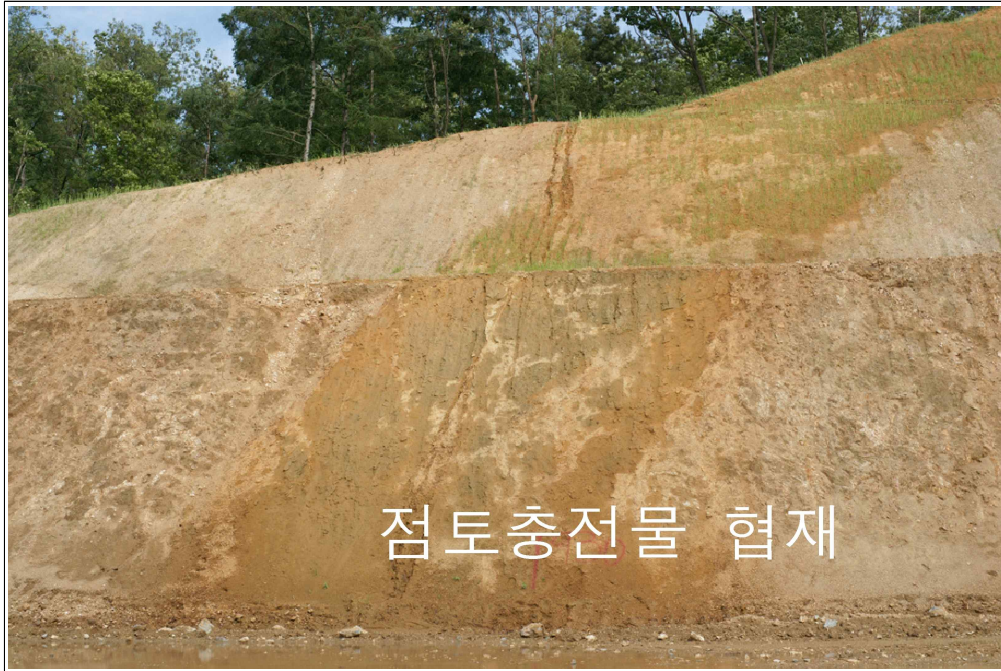
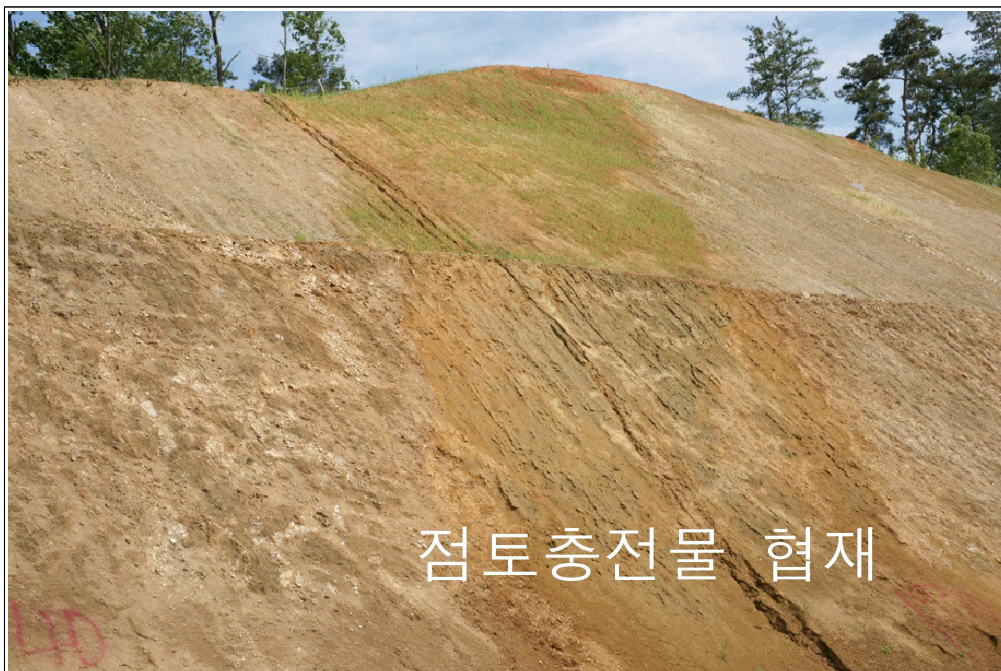
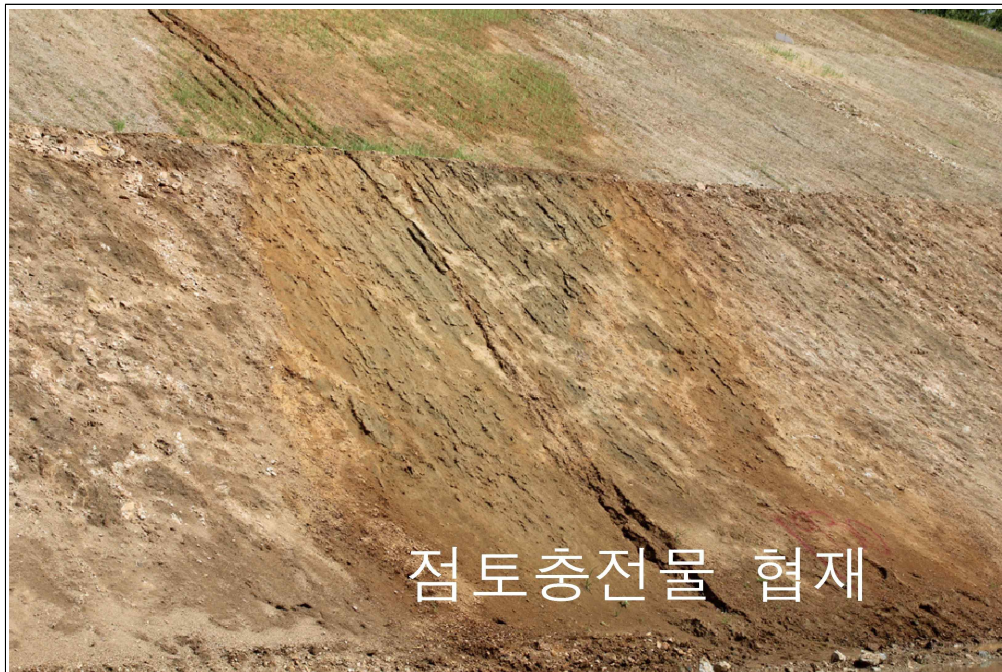
【그림 13】 A 영역 상세사진 (점토충전물 협재)

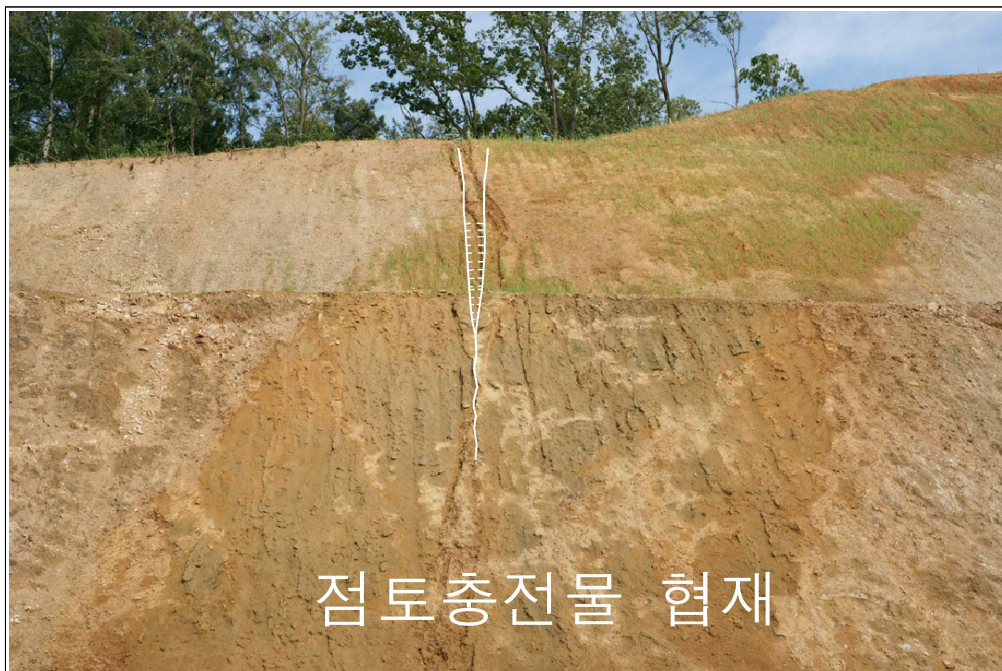
【그림 17】 A 영역 상세사진 (점토충전물 협재 및 세굴)

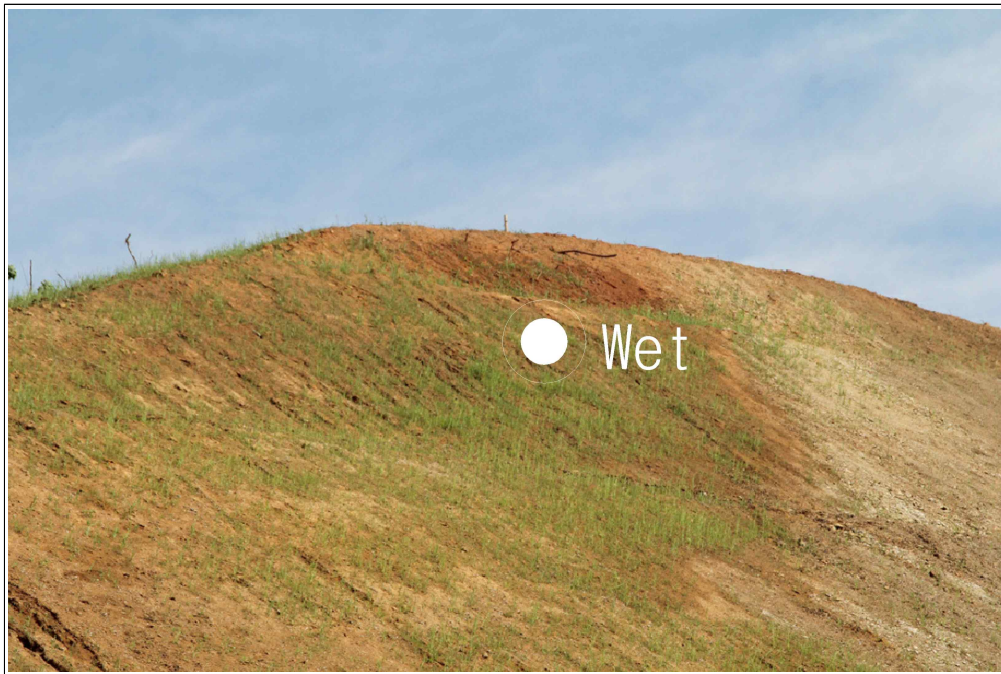
【그림 18】 A 영역 상세사진 (지하수 유출)

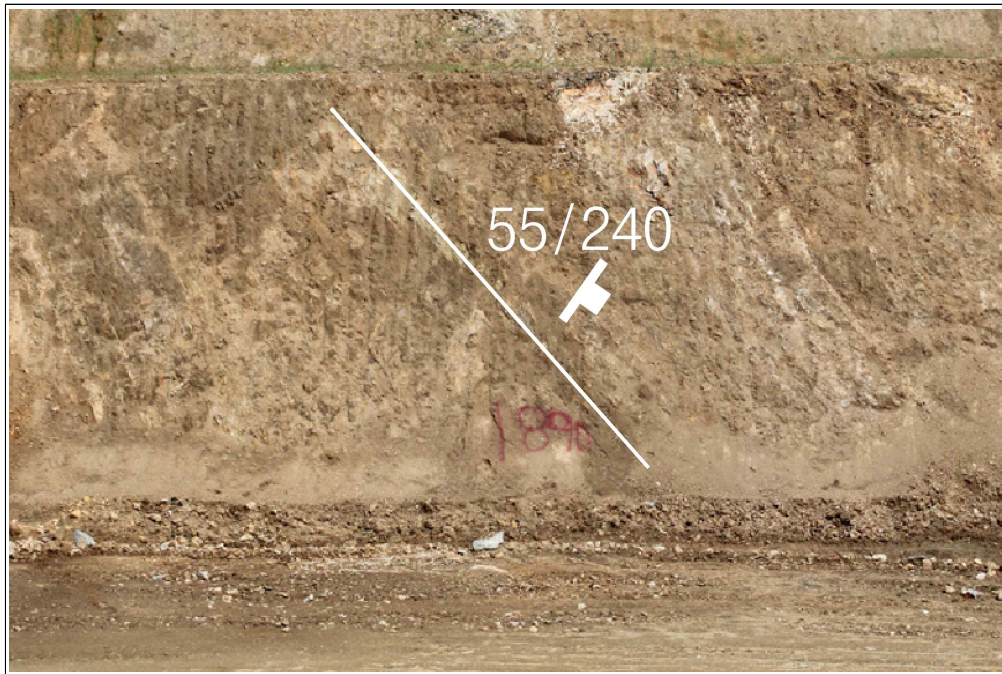
STA.6+850~6+910 구간에 비탈면의 방향은 40~45/295며 구간 내에 B영역이 위치하고 비탈면의 방향은 40~45/295를 나타내고 있으며, 풍화정도는 심한~완전풍화 상태이다. 비탈면을 이루고 있는 주 암종은 호상흑운모편마암으로 발달하고 있다. 주변에 발달한 55/240 불연속면 특성은 간극 0.1~1.0mm, 간격 0.2~0.6m, 연장성 3~10m, 거칠기는 약간 거침 상태이며 3.5m×4.4m×0.5m의 규모로 연약한 충전물 5mm이하 협재되어 있다. 본 영역은 풍화가 심하게 진행된 상태로 토사구간 곳곳에서 지하수 유출이 관찰되며 지하수 및 우수에 의해 세굴이 발생한 상태이다. 또한 영역 내에 발달한 불연속면 주변으로 파쇄가 심하여 세편화된 암석이 다량 관찰된다. 장기간 노출시 우수 등 외부적인 요인에 의해 풍화가 촉진되면 유실부 급경사지 형성으로 비탈면 안정성에 문제가 발생할 우려가 있다. 따라서, 비탈면의 장기적인 안정성을 유지하기 위한 비탈면 보호공법을 적용해야 할 것으로 판단된다.

【그림 19】 B 영역에 발달한 불연속면

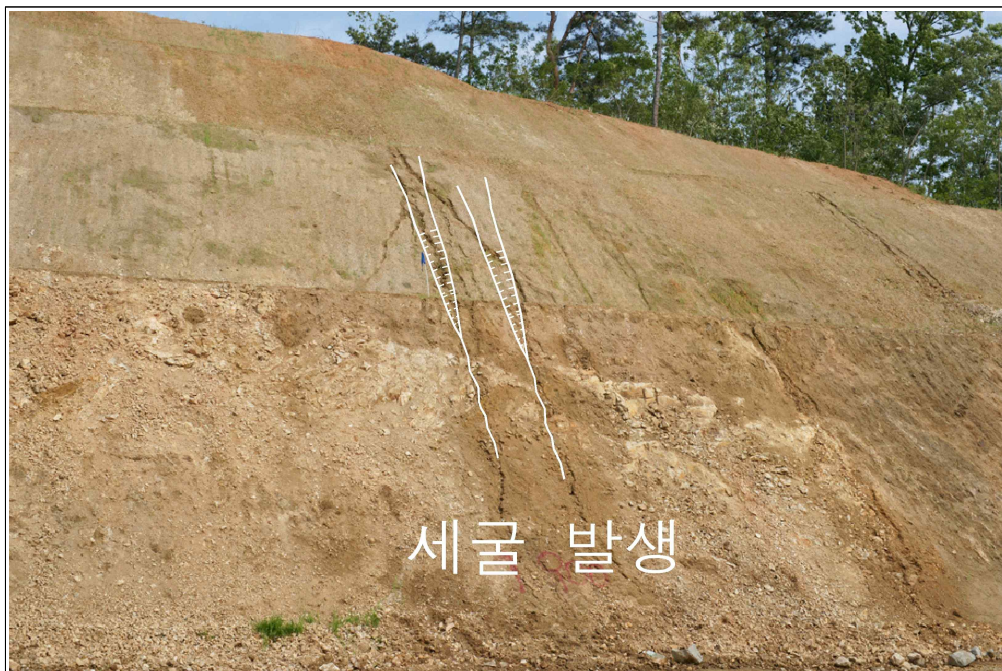
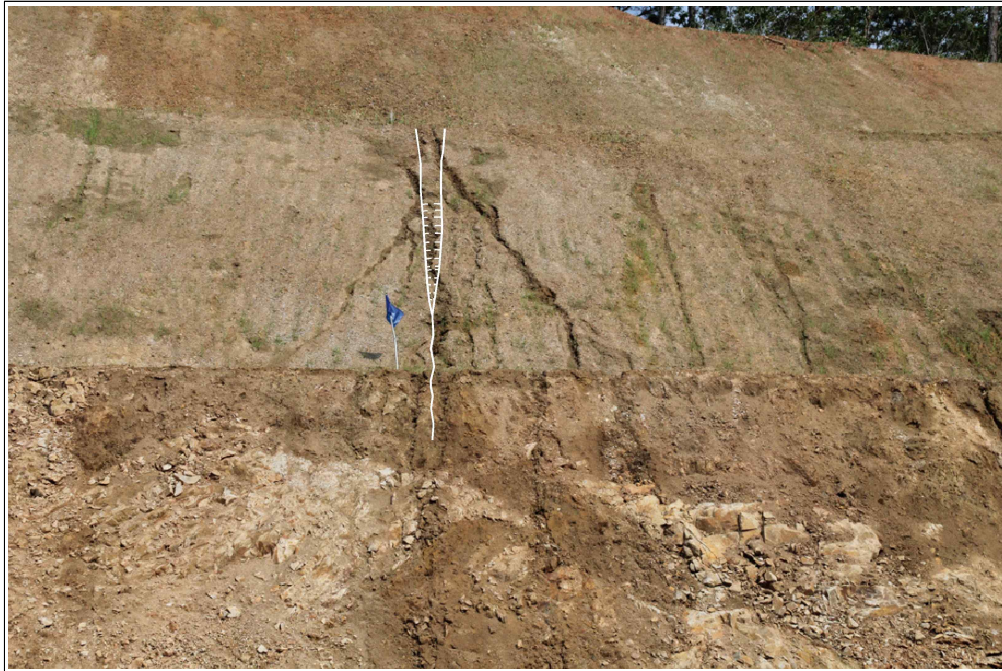
【그림 20】 B 영역 상세사진 (세굴 발생)

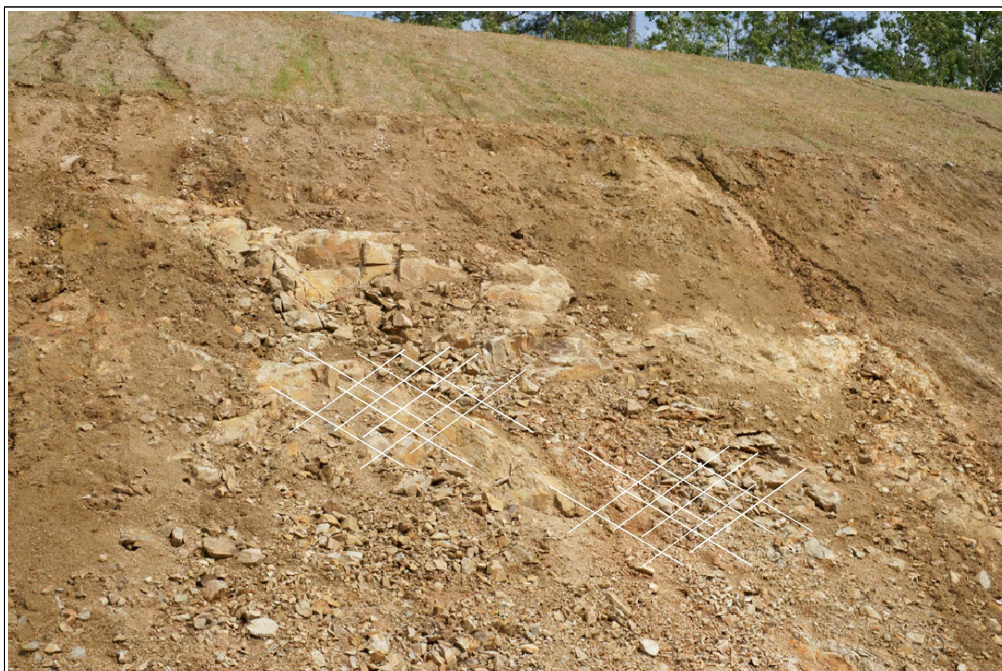
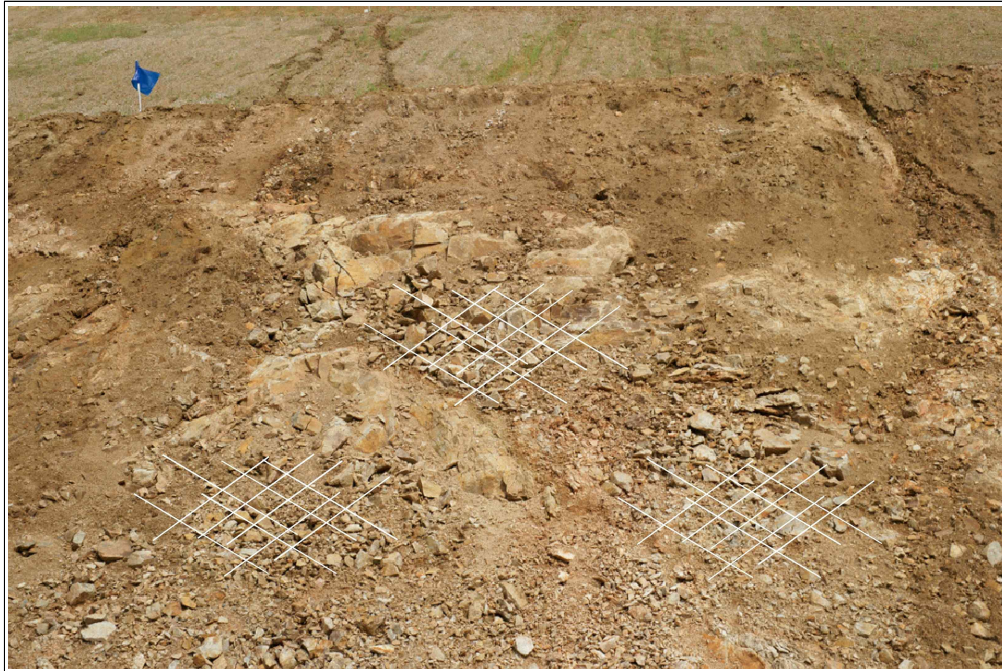
【그림 22】 B 영역 상세사진 (세편화된 암석)

- B영역은 STA.6+850~0+910 에 위치하여 55/240 방향성의 불연속면이 발달하여 있으며 풍화정도는 심한~완전풍화 상태임. 본 영역은 풍화가 심하게 진행된 상태로 토사구간 곳곳에서 지하수 유출이 관찰되며 지하수 및 우수에 의해 세굴이 발생한 상태임. 또한 영역 내에 발달한 불연속면 주변으로 파쇄가 심하여 세편화된 암석이 다량 관찰됨. 장기간 노출시 우수 등 외부적인 요인에 의해 풍화가 촉진되면 유실부 급경사지 형성으로 비탈면 안정성에 문제가 발생할 우려가 있음. 따라서, 비탈면의 장기적인 안정성을 유지하기 위한 비탈면 보호공법을 적용해야 할 것으로 판단됨.
- 위 내용을 종합하여 보면 비탈면 전반적으로 풍화가 심하게 진행된 상태이며, STA.6+930 부근에 점토충전물이 넓게 협재되어 있음. 또한, 점토충전물 협재 구간 및 비탈면 곳곳에 지하수 유출이 관찰되며 지하수 및 우수에 의한 세굴이 발생한 상태임. 장기간 노출시 우수 등 외부적인 요인에 의해 풍화가 촉진되면 점토구간 내 차별풍화가 진행되어 비탈면 안정성에 문제가 발생할 우려가 있음. 따라서, 비탈면의 장기적인 안정성을 유지하기 위한 비탈면 보호공법을 적용해야 할 것으로 판단됨.

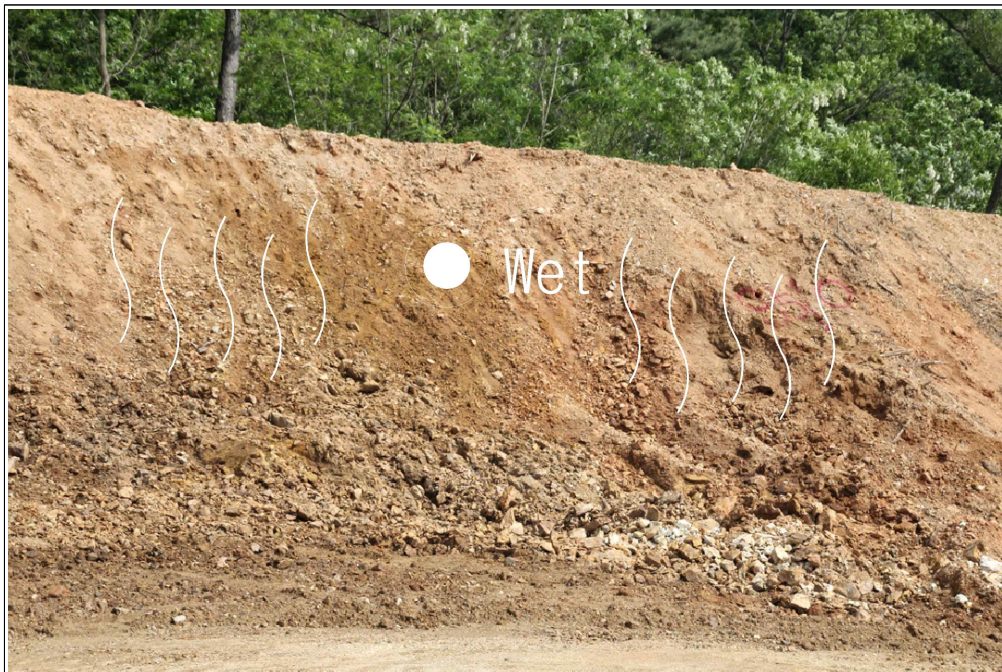
【그림 24】 B 영역 상세사진 (지하수 유출 및 토사유실)

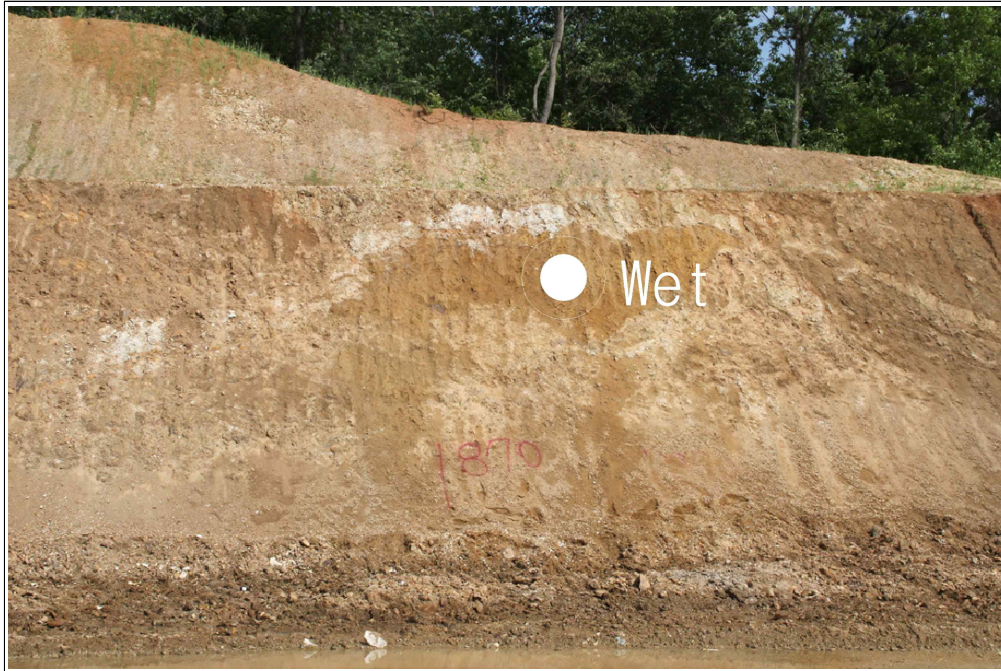
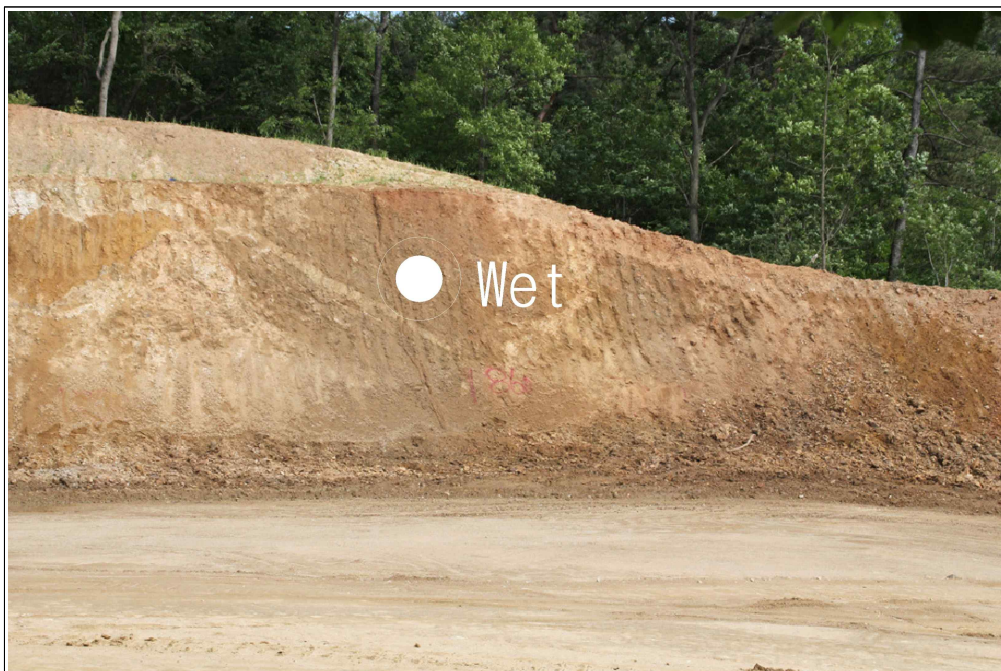
【그림 25】 B 영역 상세사진 (지하수 유출)
