옥산~오창 고속도로 민간투자사업

# 꺾기비탈면 현황도 보고서

꺾기비탈면 : STA.7+130~7+340 우안, 오창방향

작성기관 : (주)에스알이앤씨

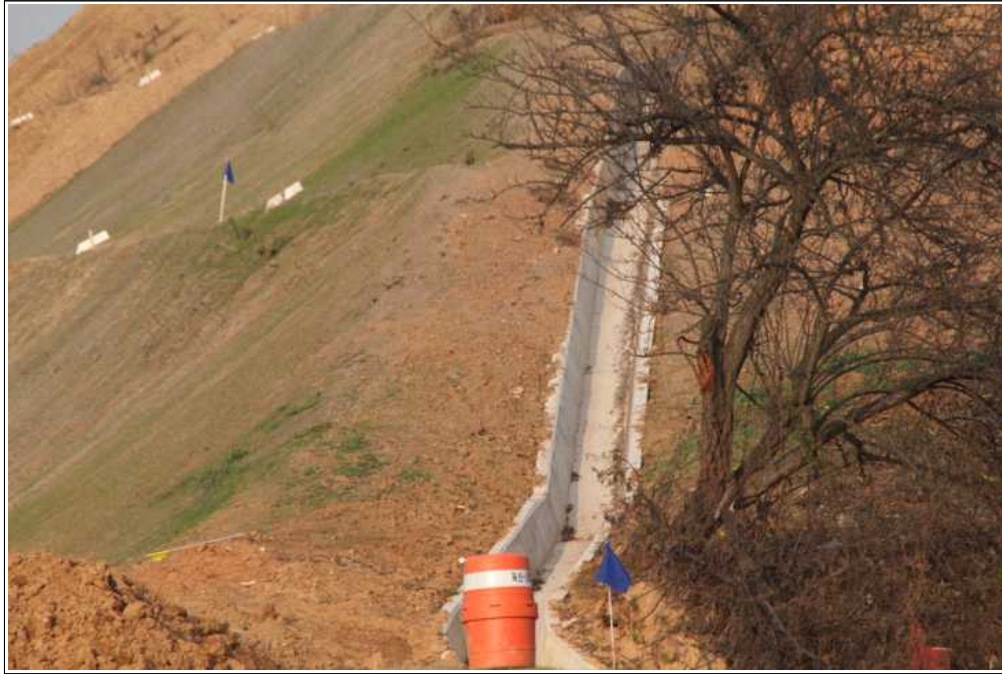
【그림 5】 산마루 배수구

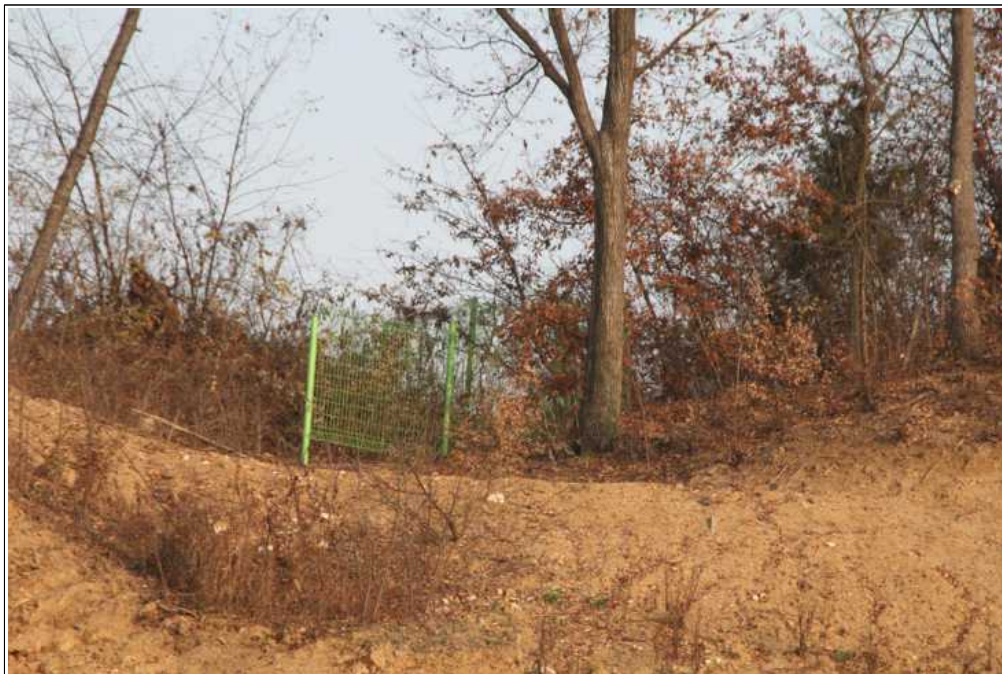
【그림 6】 상부 자연 비탈면 (낙석 방지책)

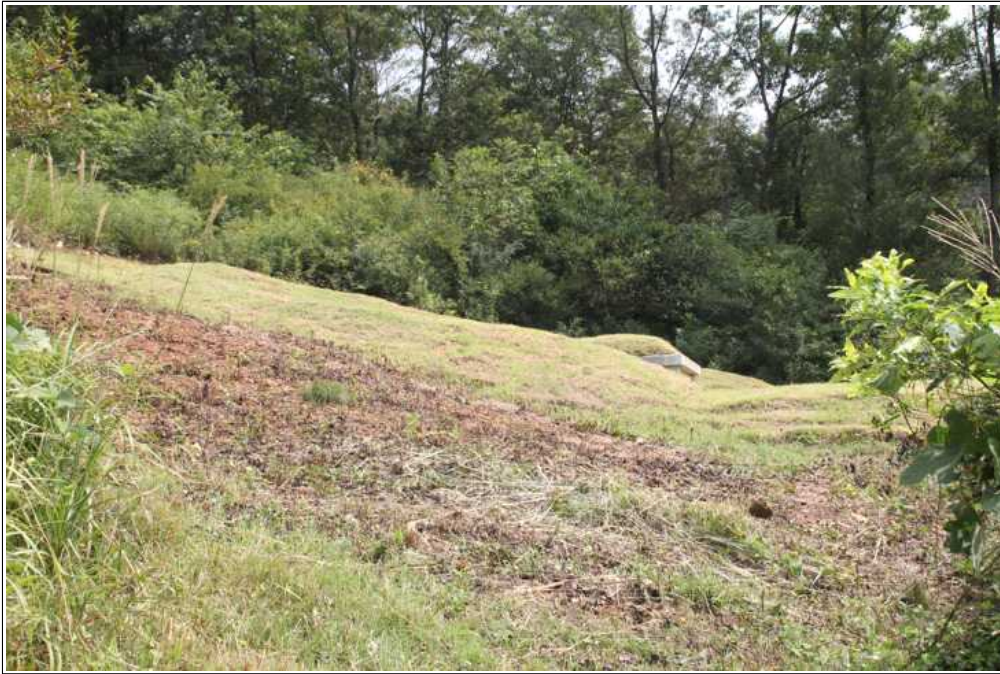
【그림 7】 상부 봉분 (STA,7+160 부근)

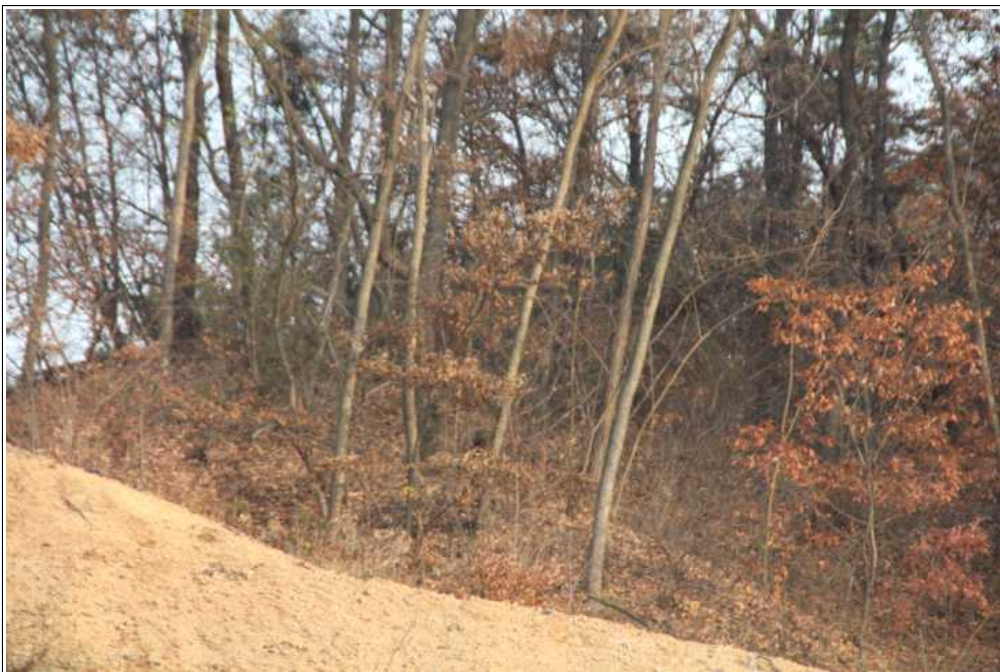
깎기 비탈면을 이루고 있는 주 암종은 호상흑운모편마암으로 발달하고 있는 상태이다. 상부 자연비탈면의 경사는 -16 ~ 42° 의 준 산악 지형으로 형성되어 있다. 포행 및 수목의 기울어짐 현상이 관찰되나, 인장균열 등의 붕괴 전후 현상은 관찰되지 않았다.

【그림 8】 수목의 기울어짐 및 포행

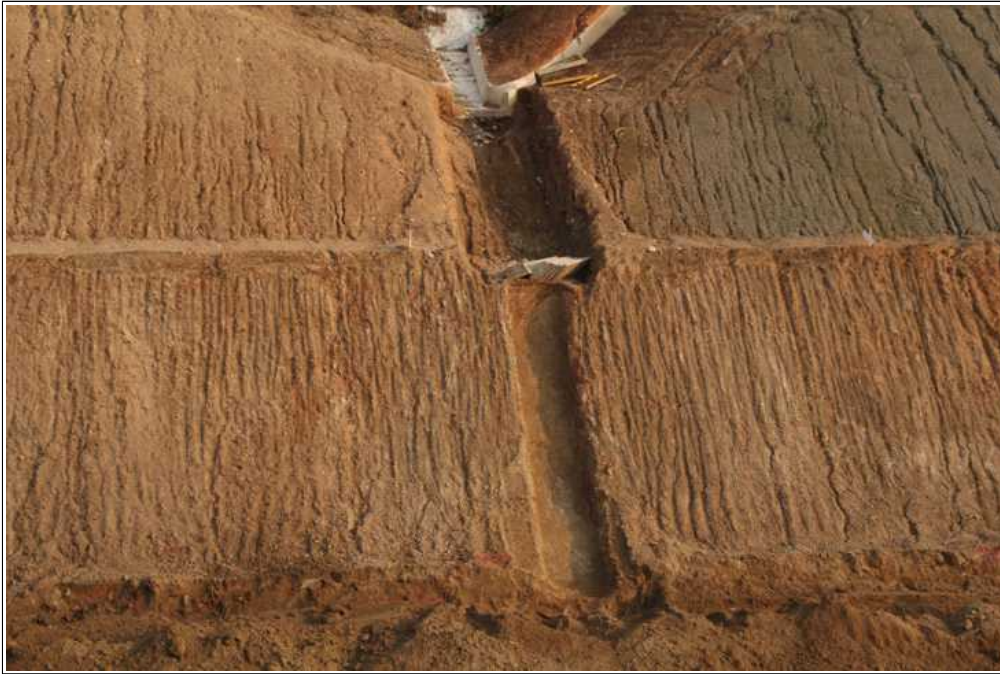
전체적으로 비탈면 영역의 풍화가 심하게 진행된 상태이며, STA.7+210 부근에 계곡부가 위치하고, 지하수 유출이 관찰된다. 또한 토사유실이 다량 발생한 상태이다.

【그림 9】 계곡부 종배수구 설치구간 (STA.7+210 부근)

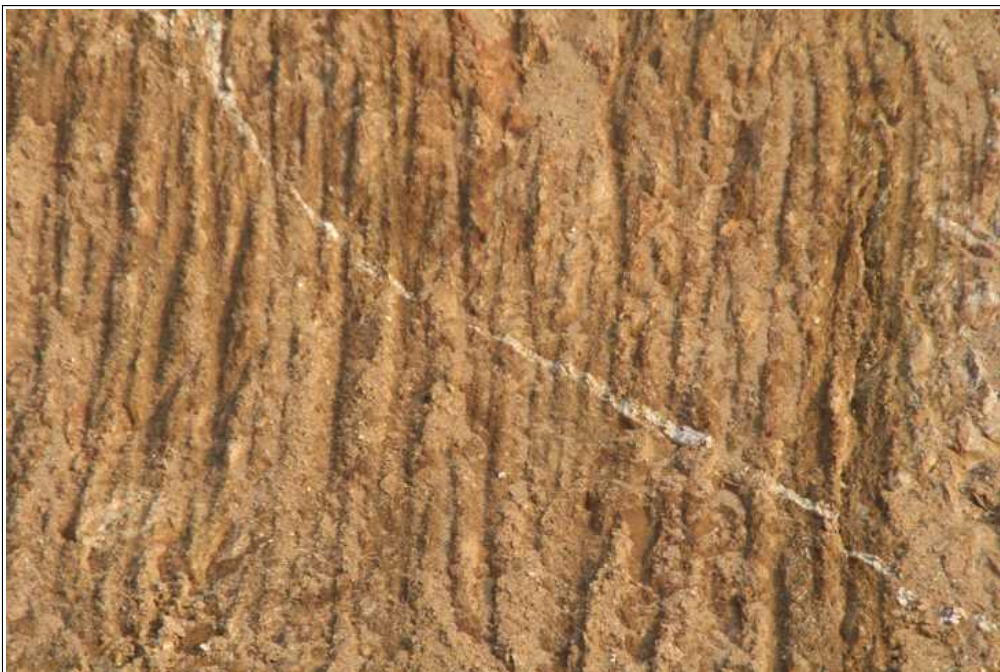
【그림 10】 산성암맥 관입

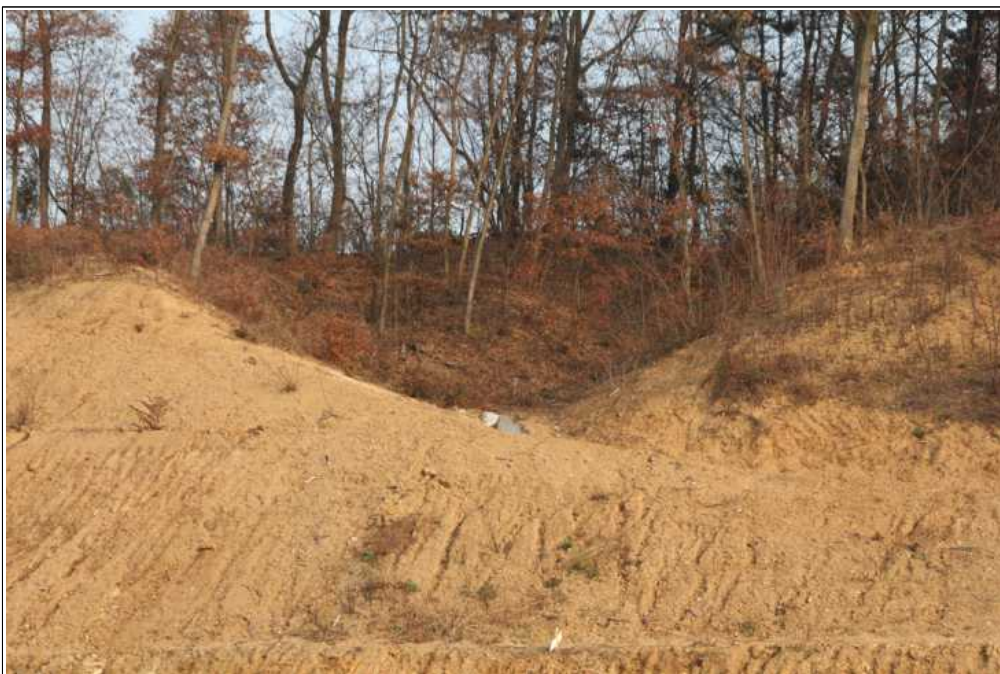
【그림 12】 계곡부 발달(2)

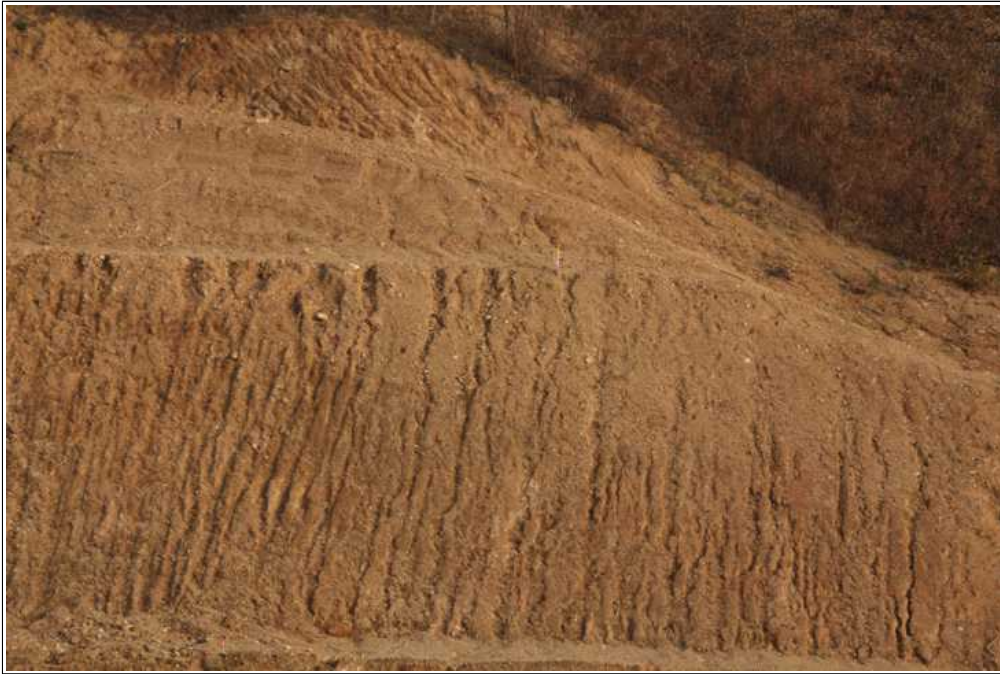
【그림 13】 토사유실 및 우류침식(1)

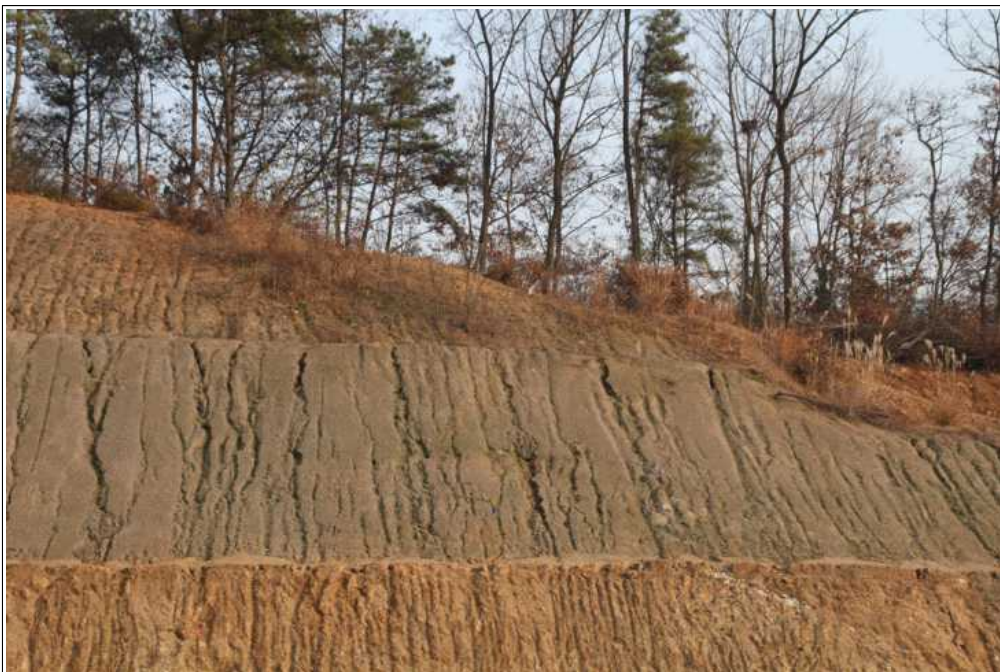
【그림 14】 토사유실 및 우류침식(2)

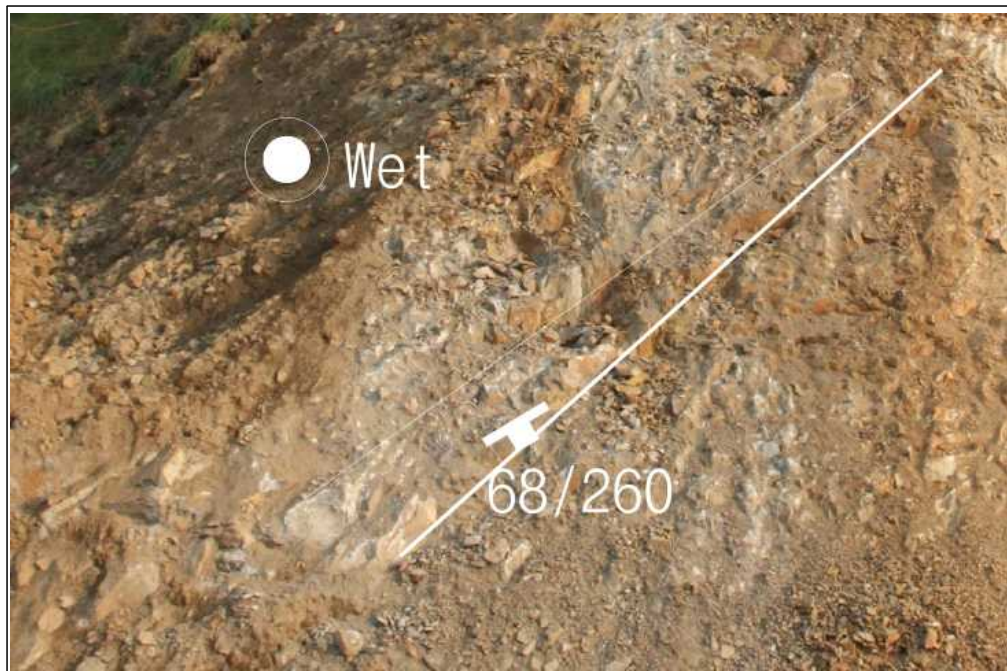
STA.7+270~7+340 구간에서 비탈면의 방향은 34~63/291이며 하단부에 A영역이 위치하고 비탈면의 방향은 40~63/291을 나타내고 있다. 풍화정도는 심한풍화 상태이며, 비탈면을 이루고 있는 주 암종은 호상흑운모편마암으로 발달하고 있다. 주변에 발달한 68/260 불연속면 특성은 간극 0.1~1.0mm, 간격 0.2~0.6m, 연장성 3~10m, 거칠기는 약간 거침 상태이며 7.9m×4.1m×0.5m의 규모로 단단한 충전물 5mm이하 협재, 61/263 불연속면의 특성은 간극 0.1~1.0mm, 간격 0.2~0.6m, 연장성 10~20m, 거칠기는 약간 거침 상태이며 13.9m×9.0m×0.5m의 규모로 연약한 충전물 5mm이하 협재, 64/250 불연속면의 특성은 간극 0.1~1.0mm, 간격 0.6~2.0m, 연장성 3~10m, 거칠기는 약간 거침 상태이며 1.9m×3.6m×0.5m의 규모로 연약한 충전물 5mm이하 협재되어 있다. 주변에 발달한 불연속면 방향성에 의한 파괴양상은 관찰되지 않았으나, 본 영역 전체적으로 풍화가 심하게 진행된 상태이다. 지하수 유출이 관찰되며 세편화된 암석이 곳곳에서 관찰된다. 장기간 노출시 풍화가 촉진되어 세편화된 암석이 소규모 낙석으로 이어질 가능성이 있다. 따라서, 비탈면의 장기적인 안정성을 유지하기 위한 비탈면 보호공법을 적용해야 할 것으로 판단된다.

【그림 15】 A 영역에 발달한 불연속면

- A영역은 STA.7+270~7+340 하단부에 위치하여 68/260, 61/263, 64/250 방향성의 불연속면이 발달하여 있으며 풍화정도는 심한풍화 상태임. 주변에 발달한 불연속면 방향성에 의한 파괴양상은 관찰되지 않았으나, 본 영역 전체적으로 풍화가 심하게 진행된 상태임. 지하수 유출이 관찰되며 세편화된 암석이 곳곳에서 관찰됨. 장기간 노출시 풍화가 촉진되어 세편화된 암석이 소규모 낙석으로 이어질 가능성이 있음. 따라서, 비탈면의 장기적인 안정성을 유지하기 위한 비탈면 보호공법을 적용해야 할 것으로 판단됨.

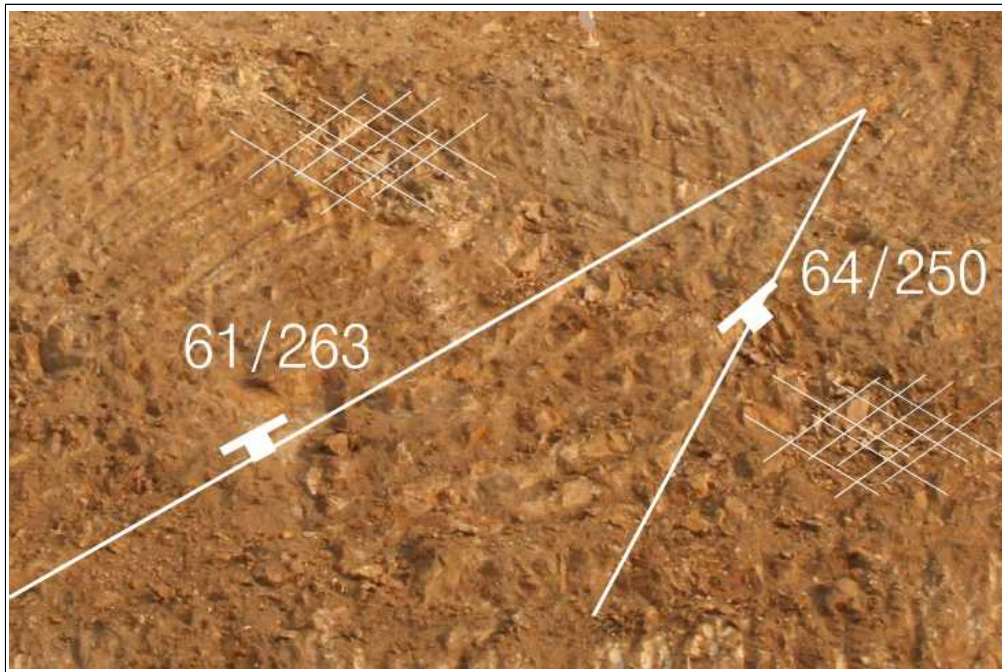
【그림 16】 A 영역에 발달한 불연속면

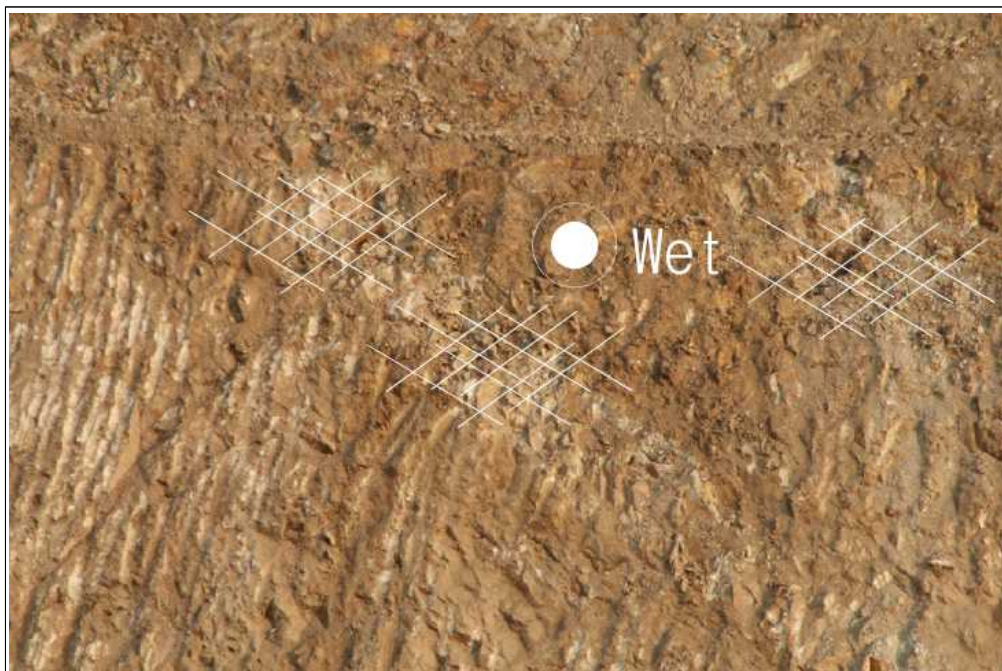
【그림 17】 A 영역 상세사진 (세편화된 암석 및 지하수유출)

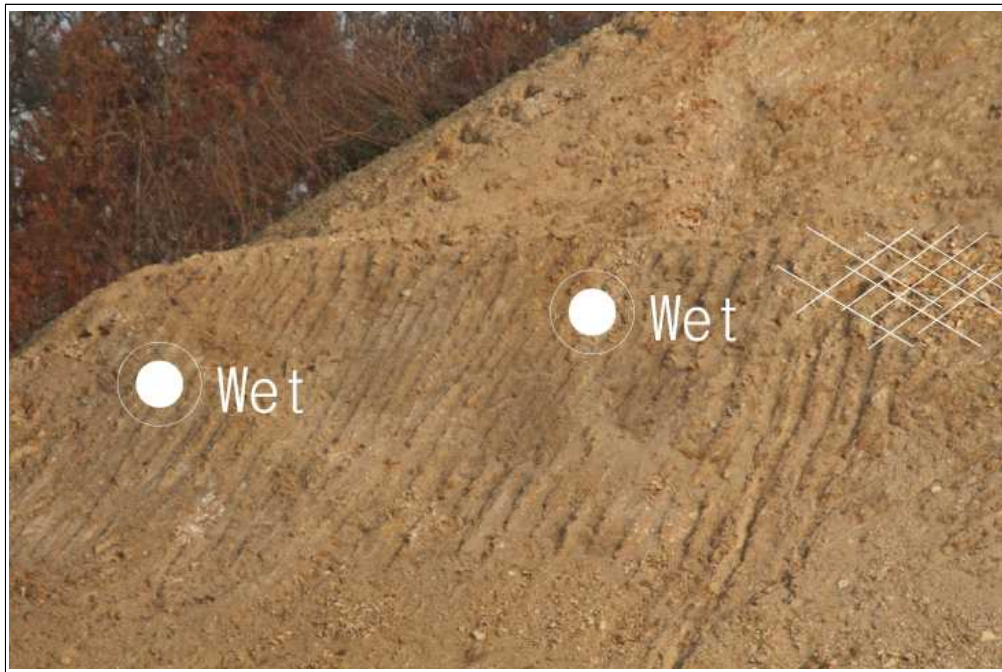
【그림 18】 A 영역 상세사진 (세편화된 암석 및 지하수유출)

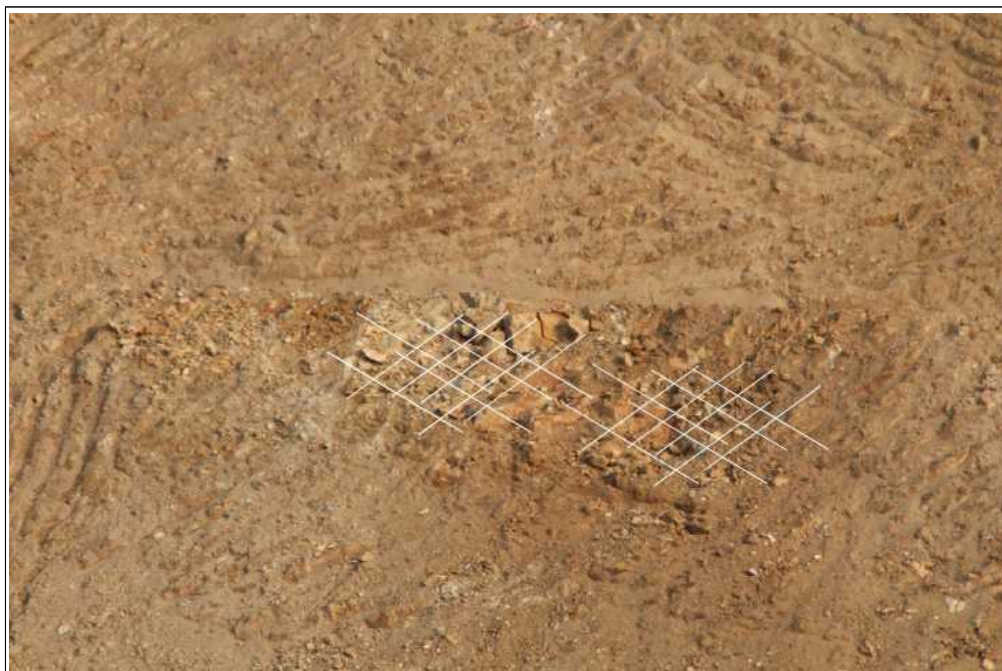
【그림 19】 A 영역 상세사진 (세편화된 암석)

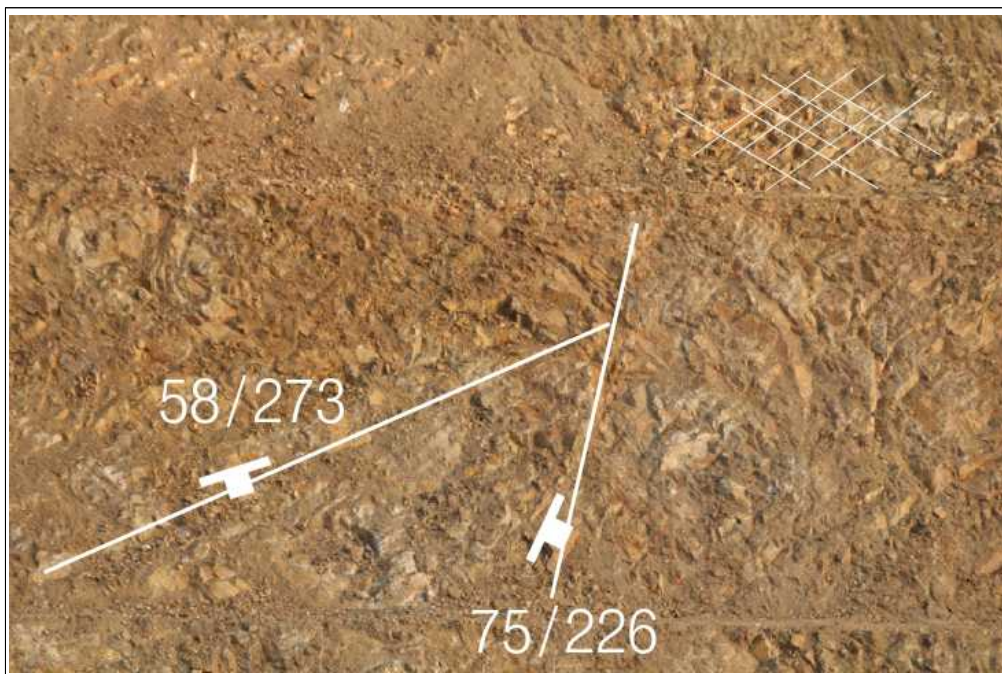
STA.7+210~7+270 구간에 비탈면의 방향은 34~45/291이며 구간 내에 B영역이 위치하고 비탈면의 방향은 40~45/291을 나타내고 있으며, 풍화정도는 심한풍화 상태이다. 비탈면을 이루고 있는 주 암종은 호상흑운모편마암으로 발달하고 있다. 주변에 발달한 58/273 불연속면 특성은 간극 0.1~1.0mm 이상, 간격 0.06~0.2m, 연장성 3~10m, 거칠기는 약간 거침 상태이며 7.7m×2.5m×0.5m의 규모로 단단한 충전물 5mm이상 협재, 75/226 불연속면의 특성은 간극 0.1~1.0mm 이상, 간격 0.6~2.0m, 연장성 3~10m, 거칠기는 약간 거침 상태이며 1.4m×4.5m×0.5m의 규모로 단단한 충전물 5mm이상 협재, 57/270 불연속면의 특성은 간극 0.1~1.0mm, 간격 0.06~0.2m, 연장성 1~3m, 거칠기는 약간 거침 상태이며 2.7m×1.0m×0.5m의 규모로 단단한 충전물 5mm이하 협재, 57/266 불연속면의 특성은 간극 0.1~1.0mm, 간격 0.6~2.0m, 연장성 3~10m, 거칠기는 거침 상태이며 6.5m×2.6m×0.5m의 규모로 연약한 충전물 5mm이하 협재, 65/241 불연속면의 특성은 간극 0.1~1.0mm, 간격 0.2~0.6m, 연장성 1~3m, 거칠기는 거침 상태이며 1.3m×1.5m×0.5m의 규모로 연약한 충전물 5mm이하 협재되어 있다. 주변에 발달한 불연속면 방향성에 의한 평면파괴 양상이 관찰되며, 영역 내에 파쇄로 인해 세편화된 암석이 관찰된다. 또한, 불연속면이 조밀하게 발달하고 있고, 일부구간 지하수유출과 토사유실도 관찰된다. STA.7+210 부근에 계곡부가 위치하여 그 주변으로 지하수 유출과 토사유실이 관찰된다. 장기간 노출시 외부적인 요인에 의해 풍화가 촉진되면 평면파괴양상은 그 규모가 작아 위험하지 않지만, 세편화된 암석이 소규모 낙석으로 이어질 우려가 있다. 따라서, 비탈면의 장기적인 안정성을 유지하기 위한 비탈면 보호공법을 적용해야 할 것으로 판단된다.

【그림 20】 B 영역에 발달한 불연속면

- B영역은 STA.7+210~7+270에 위치하여 58/273, 75/226, 57/270, 57/266, 65/241 방향성의 불연속면이 발달하여 있으며 풍화정도는 심한풍화 상태임. 주변에 발달한 불연속면 방향성에 의한 평면파괴 양상이 관찰되며, 영역 내에 파쇄로 인해 세편화된 암석이 관찰됨. 또한, 불연속면이 조밀하게 발달하고 있고, 일부구간 지하수유출과 토사유실도 관찰됨. 장기간 노출시 외부적인 요인에 의해 풍화가 촉진되면 평면파괴양상은 그 규모가 작아 위험하지 않지만, 세편화된 암석이 소규모 낙석으로 이어질 우려가 있음. 따라서, 비탈면의 장기적인 안정성을 유지하기 위한 비탈면 보호공법을 적용해야 할 것으로 판단됨.

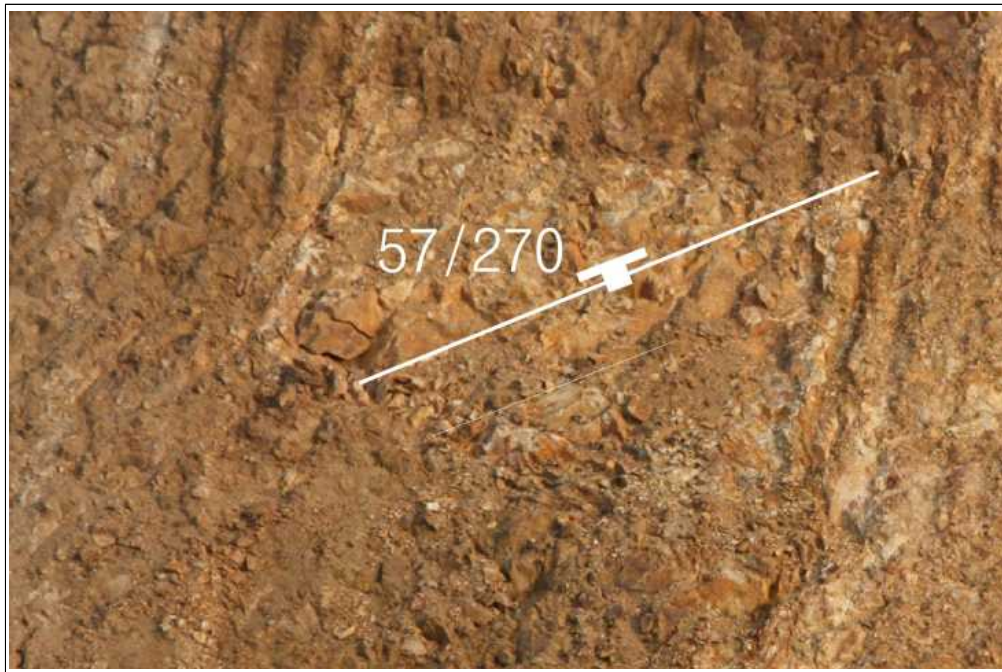
【그림 21】 B 영역에 발달한 불연속면

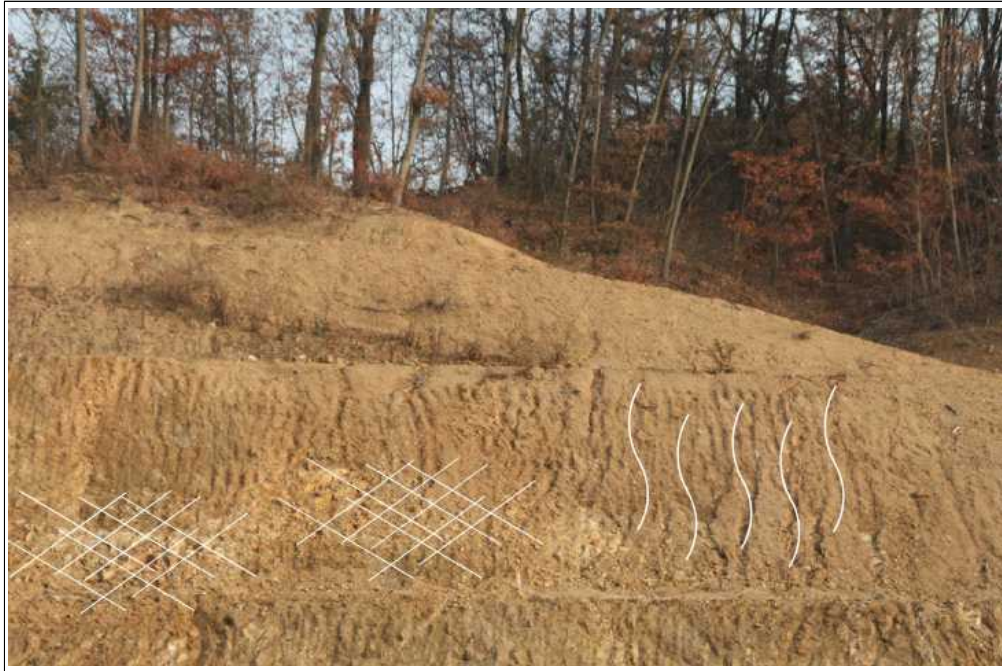
【그림 25】 B 영역 상세사진 (세편화된 암석 및 토사유실)

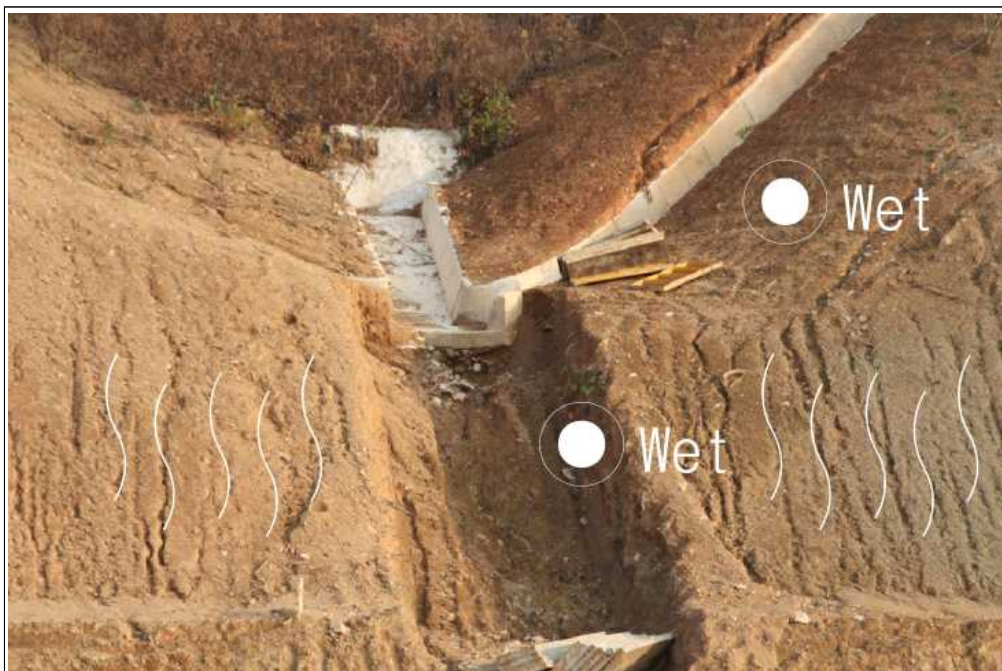
【그림 26】 B 영역 상세사진 (계곡부 형성 및 지하수 유출)

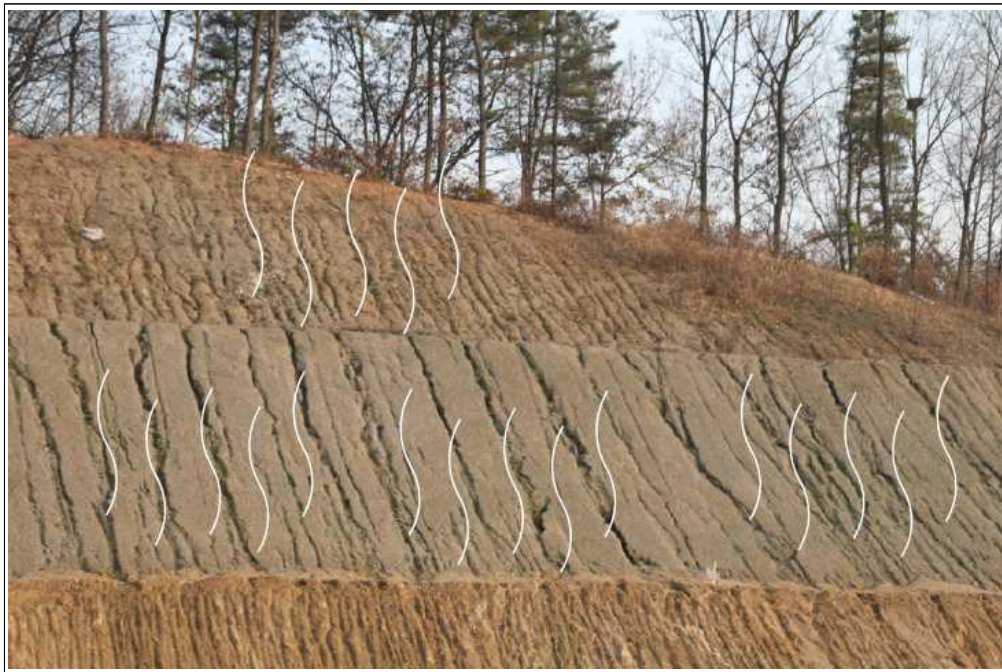
STA.7+130~7+230 구간에 비탈면의 방향은 34~40/291이며 구간 내에 C영역이 위치하고 비탈면의 방향은 34~40/291을 나타내고 있으며, 풍화정도는 심한~완전풍화 상태이다. 비탈면을 이루고 있는 주 암종은 호상흑운모편마암으로 발달하고 있다. 본 영역은 전반적으로 풍화가 심하게 진행되어 대부분 토사로 이루어져 있다. 토사유실이 넓은 구간 걸쳐 다량 발생하였다. 또한, 일부구간 암편석인 토사와 산성암맥이 관찰된다. 장기간 노출시 외부적인 요인에 의해 풍화가 촉진되면 유실부 급경사지가 형성되어 비탈면 안정성에 문제가 발생할 우려가 있다. 따라서, 비탈면의 장기적인 안정성 확보를 위해 비탈면 보호공법을 적용해야 할 것으로 판단된다.

【그림 27】 C 영역 상세사진 (토사유실 및 우류침식)

- C영역은 STA.7+130~7+210에 위치하여 풍화정도는 심한~완전풍화 상태임. 본 영역은 전반적으로 풍화가 심하게 진행되어 대부분 토사로 이루어져 있음. 토사유실이 넓은 구간 걸쳐 다량 발생함. 또한, 일부구간 암편석인 토사와 산성암맥이 관찰됨. 장기간 노출시 외부적인 요인에 의해 풍화가 촉진되면 유실부 급경사지가 형성되어 비탈면 안정성에 문제가 발생할 우려가 있음. 따라서, 비탈면의 장기적인 안정성 확보를 위해 비탈면 보호공법을 적용해야 할 것으로 판단됨.

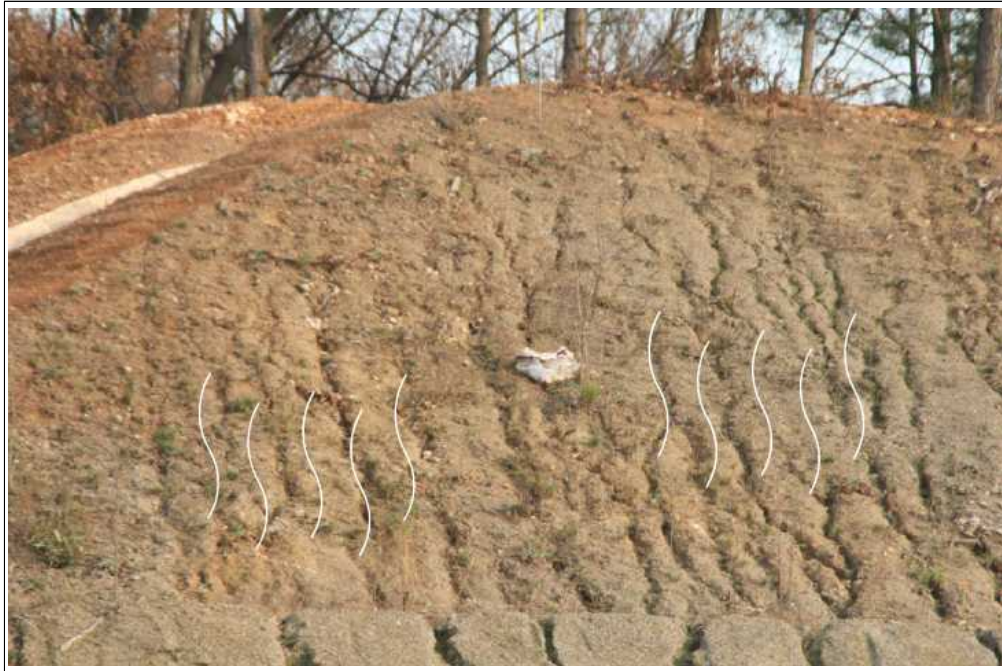
【그림 28】 C 영역 상세사진 (토사유실 및 우류침식)

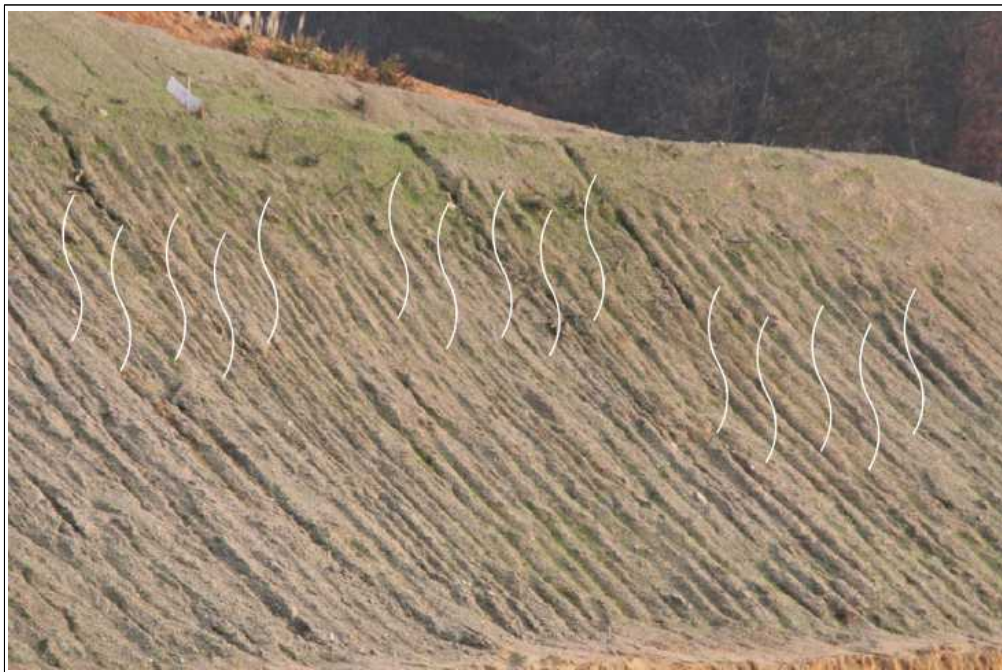
【그림 29】 C 영역 상세사진 (토사유실 및 우류침식)

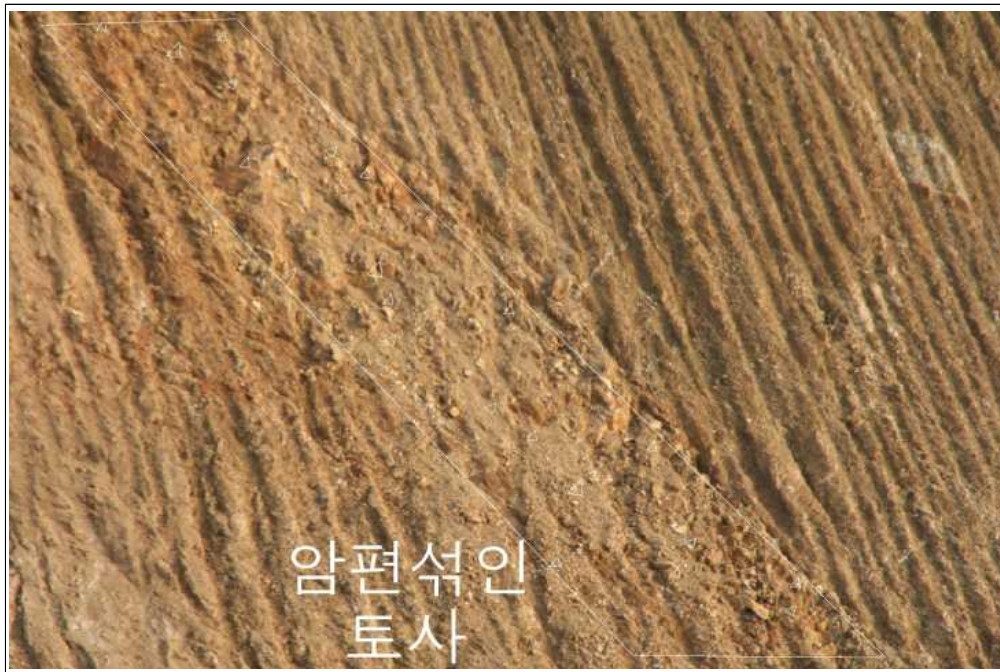
【그림 30】 C 영역 상세사진 (암편석인 토사)
