옥산~오창 고속도로 민간투자사업

# 꺅 기 비 탈 면 현 황 도 보 고 서

꺅기비탈면 : STA.8+060~8+460 좌안, 옥산방향

작성기관 : (주)에스알이앤씨

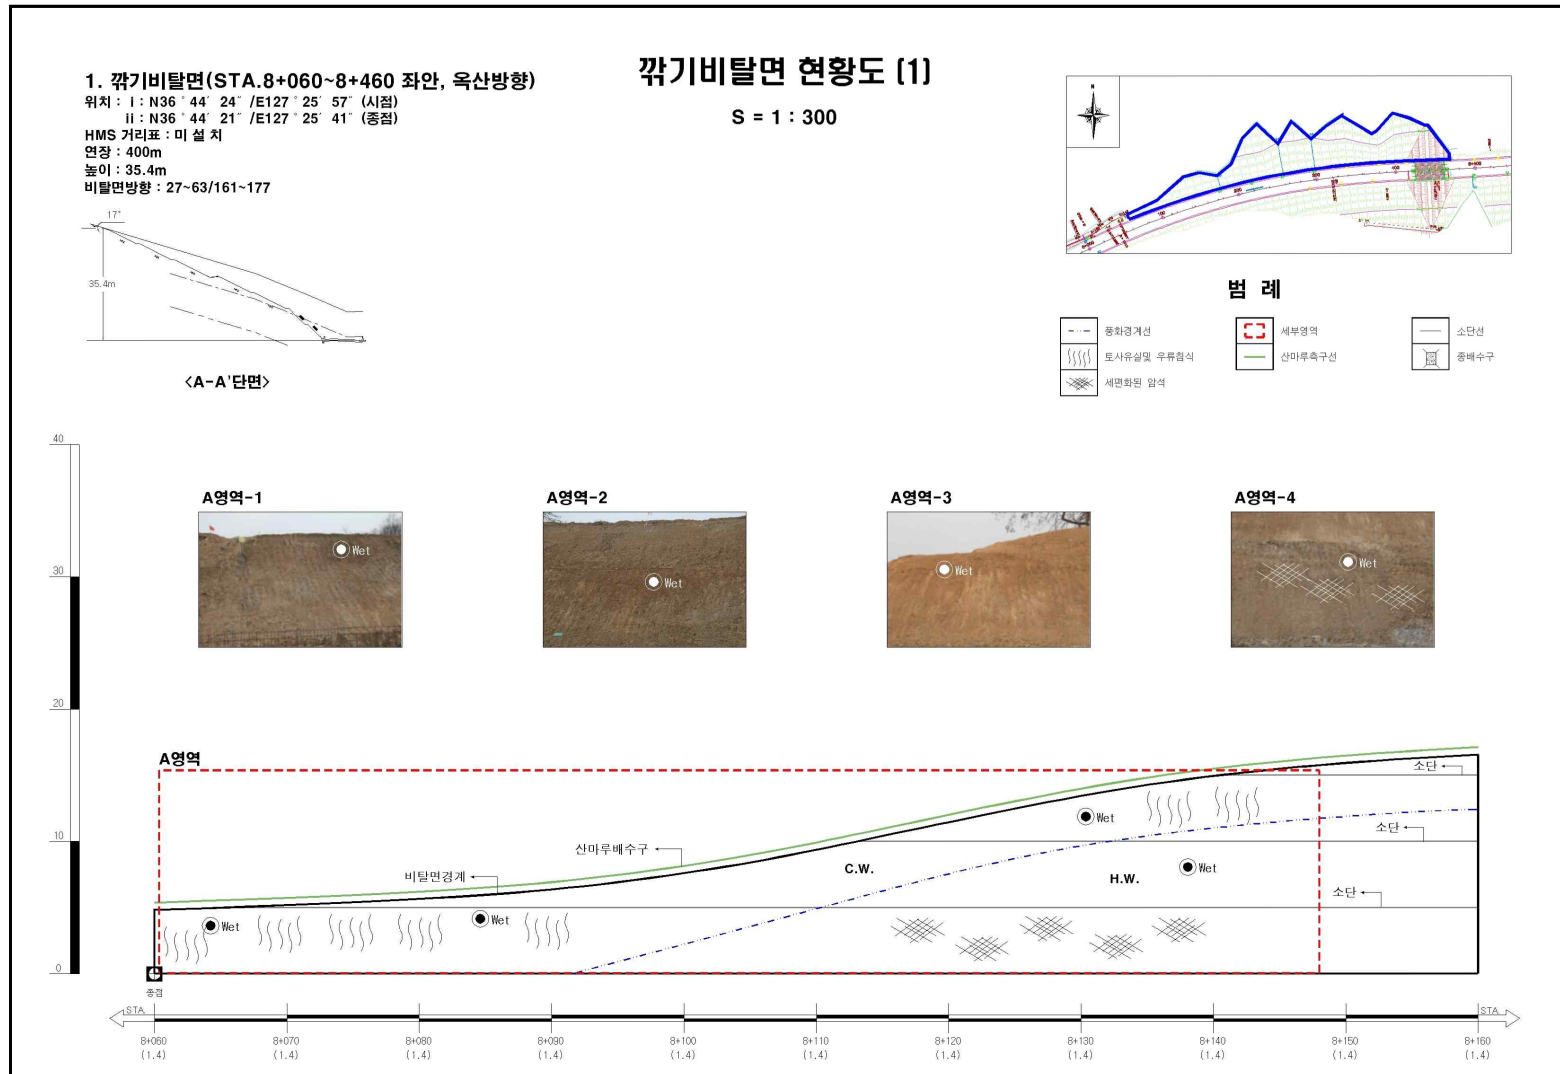
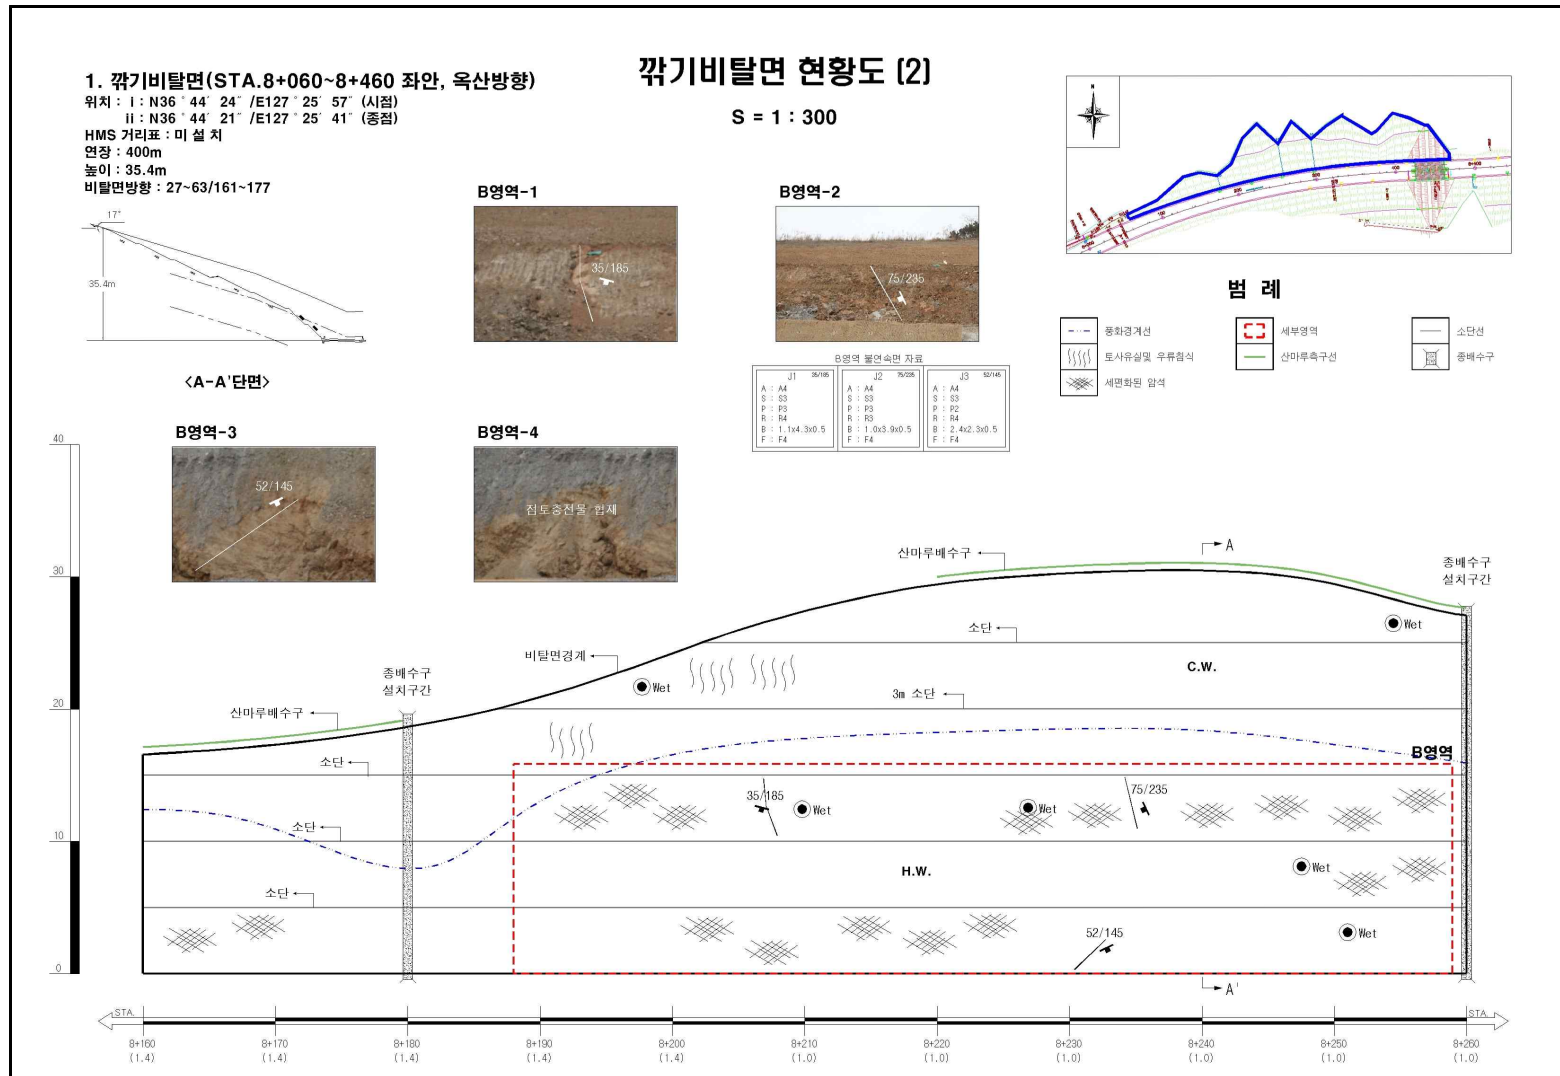
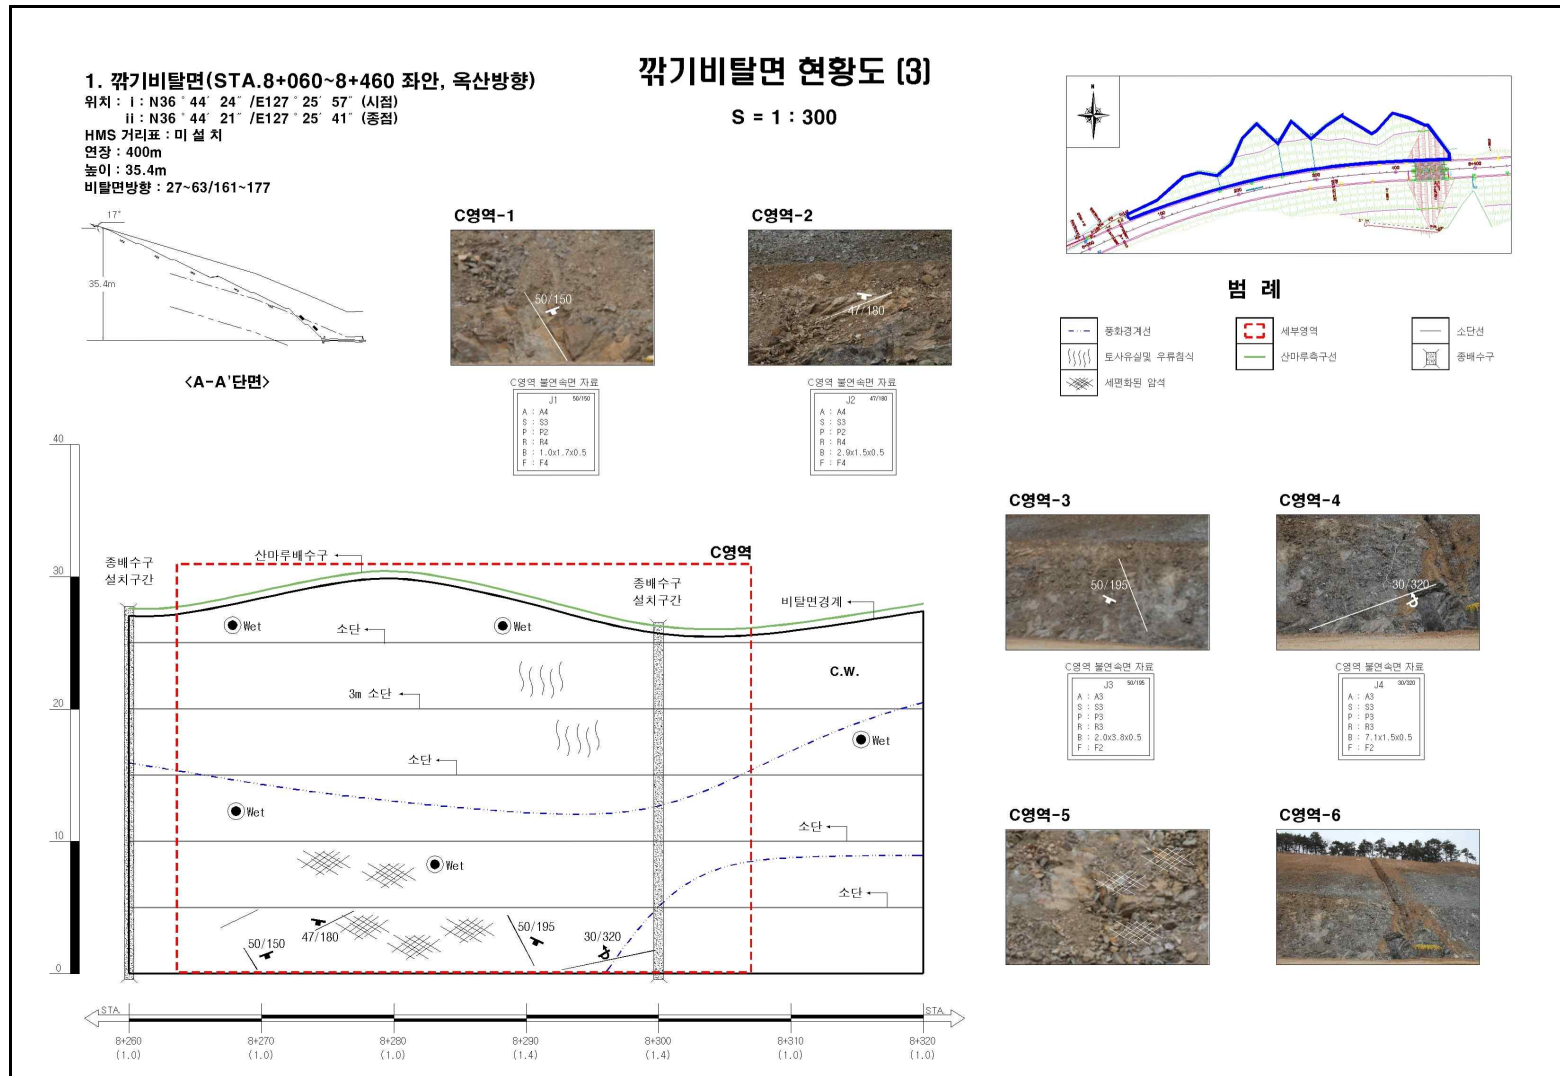
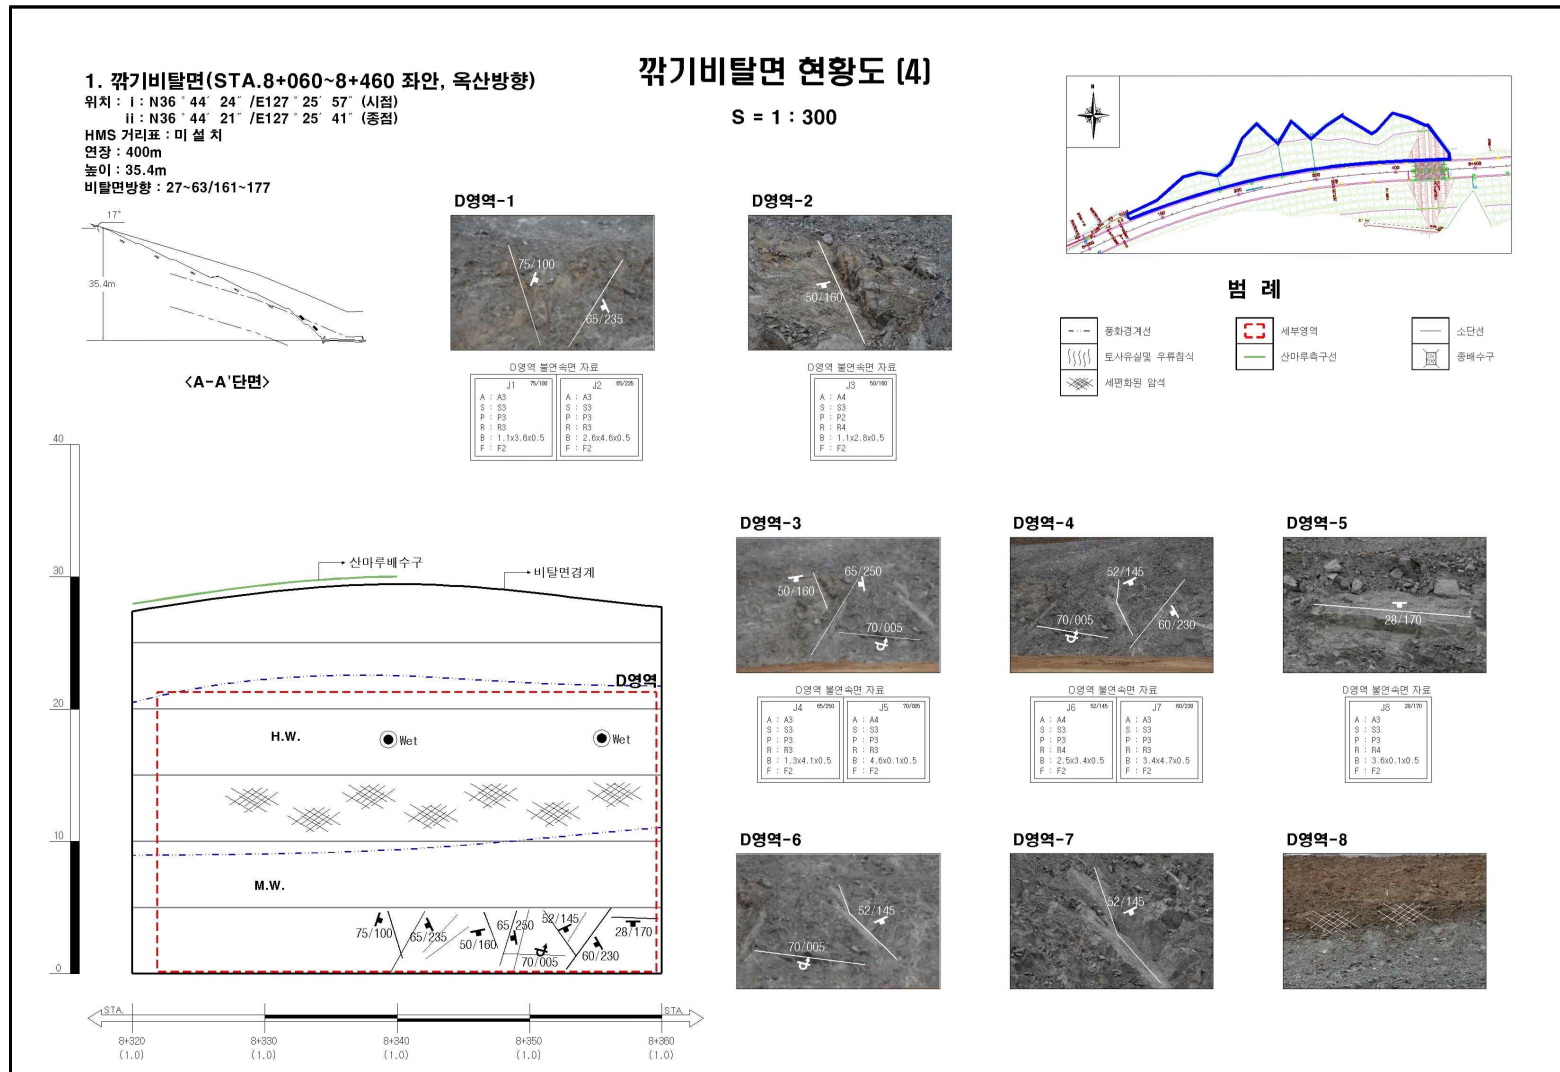
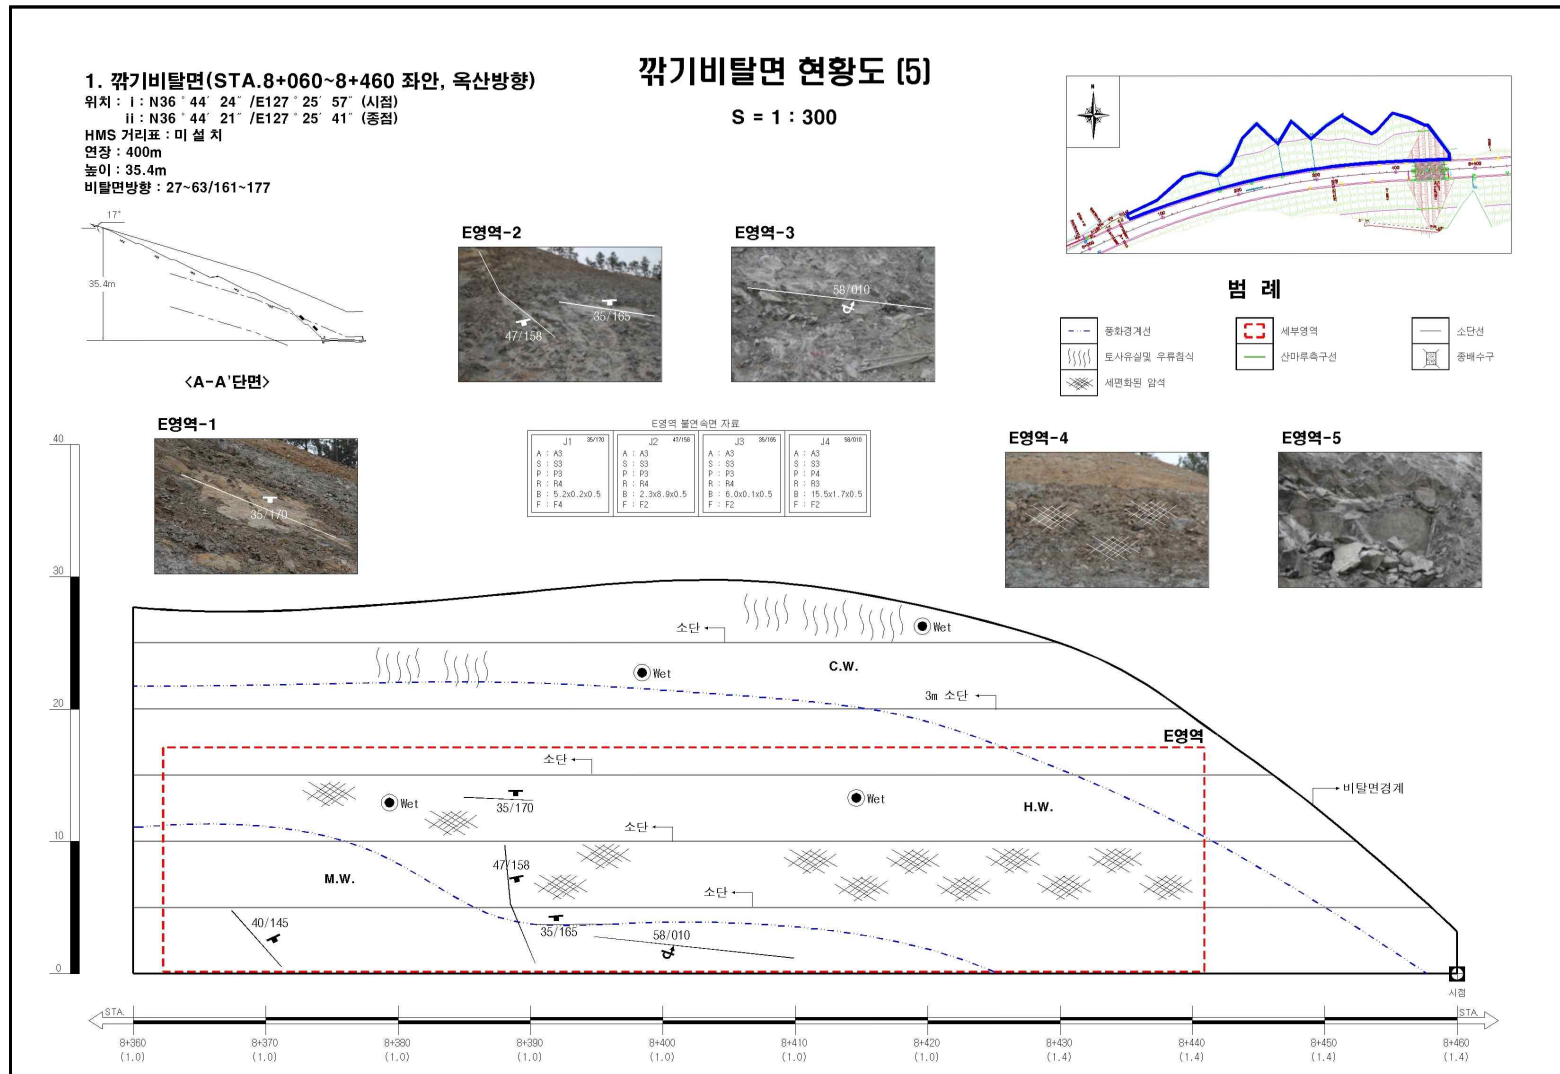
## 4. 깎기비탈면 현황도

비탈면 전반적으로 풍화가 심하게 진행된 상태이며, 곳곳에서 세편화된 암석이 관찰된다. 또한, 불연속면 방향성에 의한 파괴양상이 관찰된다.

본 깎기 비탈면은 풍화의 정도와 절리면들의 상태, 우류에 의한 세굴 및 소단유실 등을 기준으로 총 5개 영역으로 나누어 조사를 실시하였으며, 기타 자세한 사항은 첨부한 현황도에 도시화하여 나타내었다.

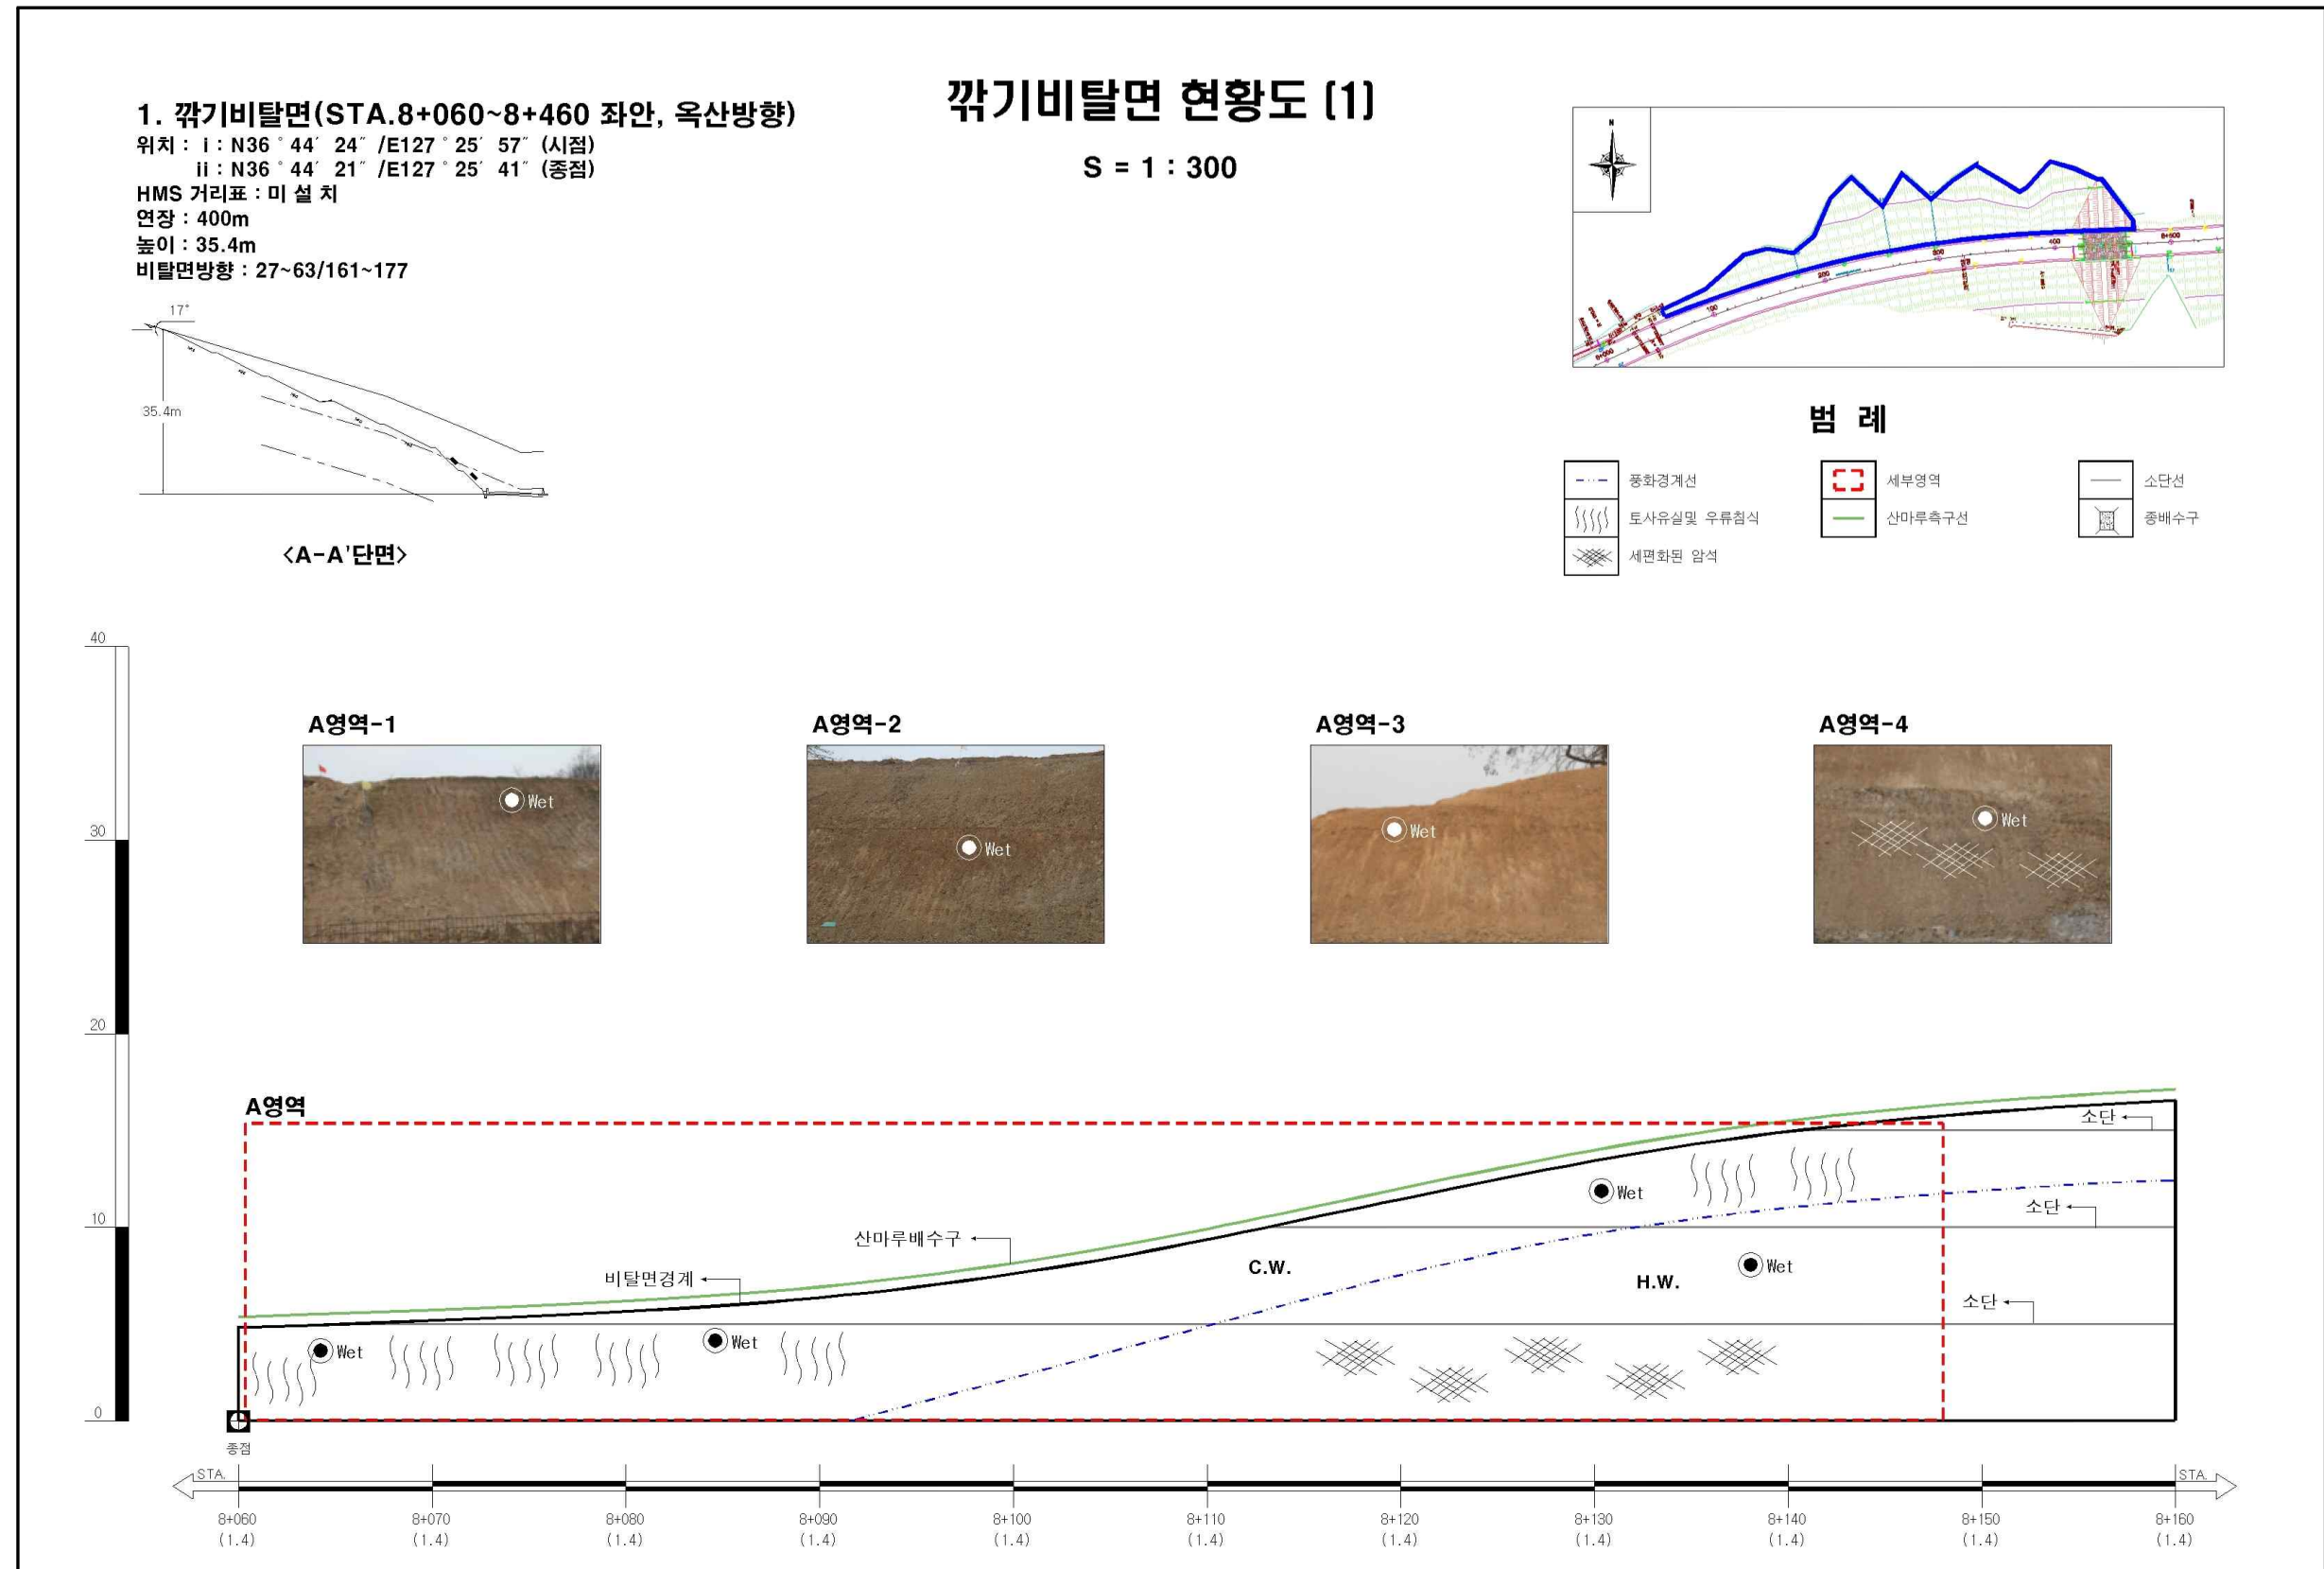
## 2. 깎기비탈면 현황도

- 깎기 비탈면을 이루고 있는 주 암종은 호상흑운모편마암으로 발달하고 있고 풍화정도는 보통풍화~완전풍화의 상태임.
- A영역은 STA.8+060~8+160 에 위치하며 풍화정도는 심한~완전풍화 상태임. 본 영역은 풍화가 심하게 진행된 상태로 하부에서 세편화된 암석이 관찰됨. 또한 지하수 유출이 발생하였으며, 지하수 및 우수에 의한 토사유실이 관찰됨. 경사가 완만하여 큰 위험은 없을 것으로 판단되나 본 비탈면은 영구 비탈면 구간으로 장기간 노출시 외부적인 요인에 의해 풍화가 촉진되면 비탈면 안정성에 문제가 발생할 우려가 있음. 따라서, 비탈면의 장기적인 안정성을 유지하기 위한 비탈면 보호공법을 적용해야 할 것으로 판단됨.

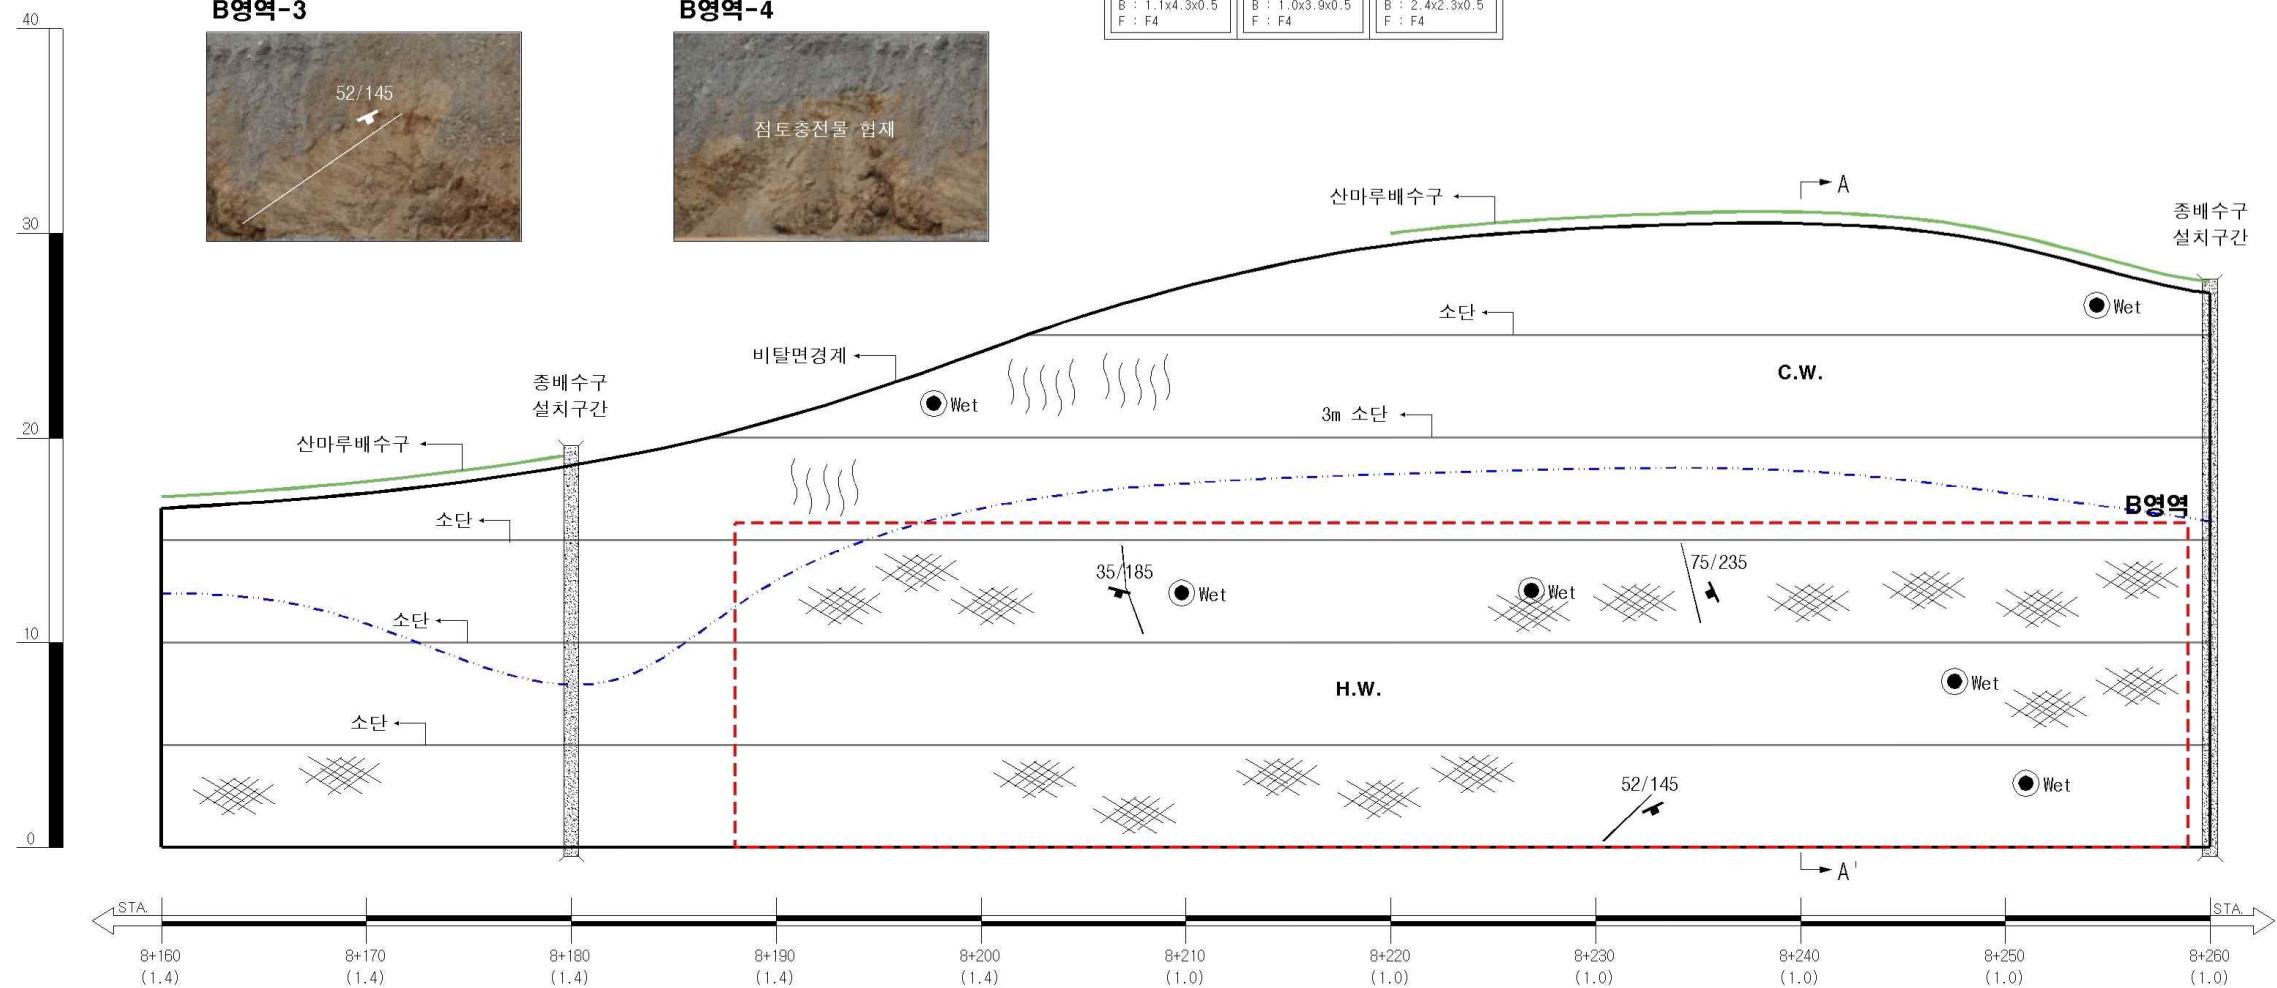
## 깎기비탈면 현황도 [2]

- B영역은 STA.8+160~8+260 에 위치하며 35/185, 75/235, 52/145 방향성의 불연속면이 발달하여 있으며 풍화정도는 심한풍화 상태임. 본 영역은 풍화가 심하게 진행된 상태로 곳곳에서 세편화된 암석이 관찰되며 일부 지하수 유출이 발생한 상태임. 장기간 노출시 외부적인 요인에 의해 풍화가 촉진되면 소규모 낙석 발생 등 비탈면 안정성에 문제가 발생할 우려가 있음. 현재 비탈면 보강공법(Soil Nail)이 시공되어있는 상태로, 현 상태 유지 관리가 필요할 것으로 판단됨.

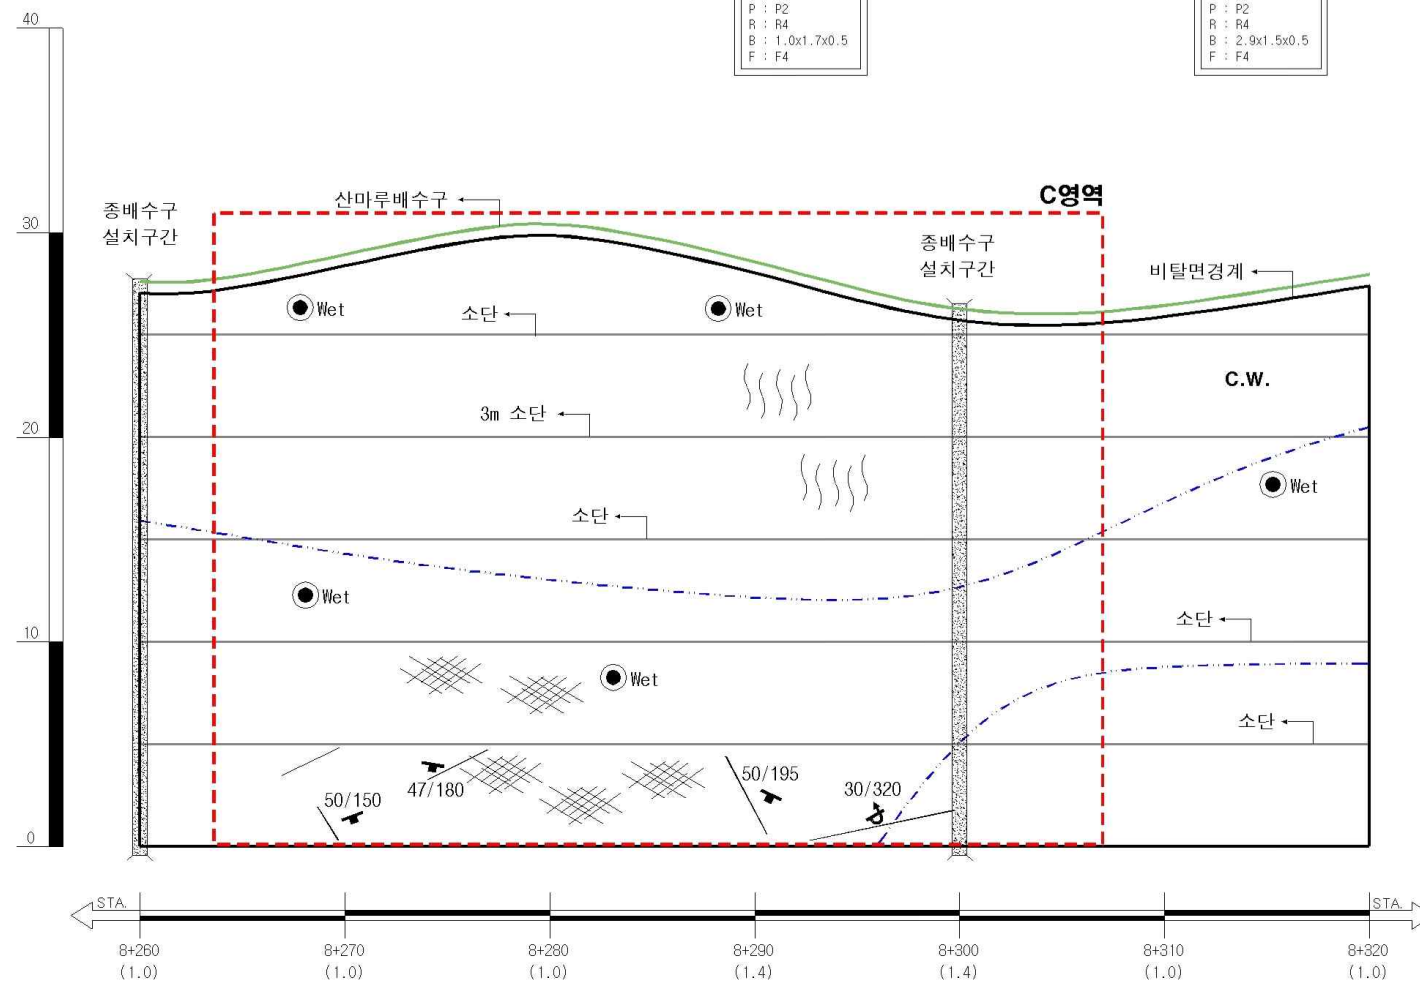
## 깎기비탈면 현황도 (3)

- C영역은 STA.8+260~8+320 에 위치하여 50/150, 47/180, 50/195, 30/320 방향성의 불연속면이 발달하여 있으며 풍화정도는 심한~완전풍화 상태임. 본 영역 하부는 파쇄가 심한 상태로 불연속면 주변으로 파쇄된 암편이 다량 관찰됨. 또한, 곳곳에서 지하수 유출이 관찰되어 풍화에 취약한 상태임. 장기간 노출시 외부적인 요인에 의해 풍화가 촉진되면 소규모 낙석 발생 등 비탈면 안정성에 문제가 발생할 우려가 있음. 따라서, 비탈면의 장기적인 안정성을 유지하기 위한 비탈면 보호공법을 적용해야 할 것으로 판단됨.

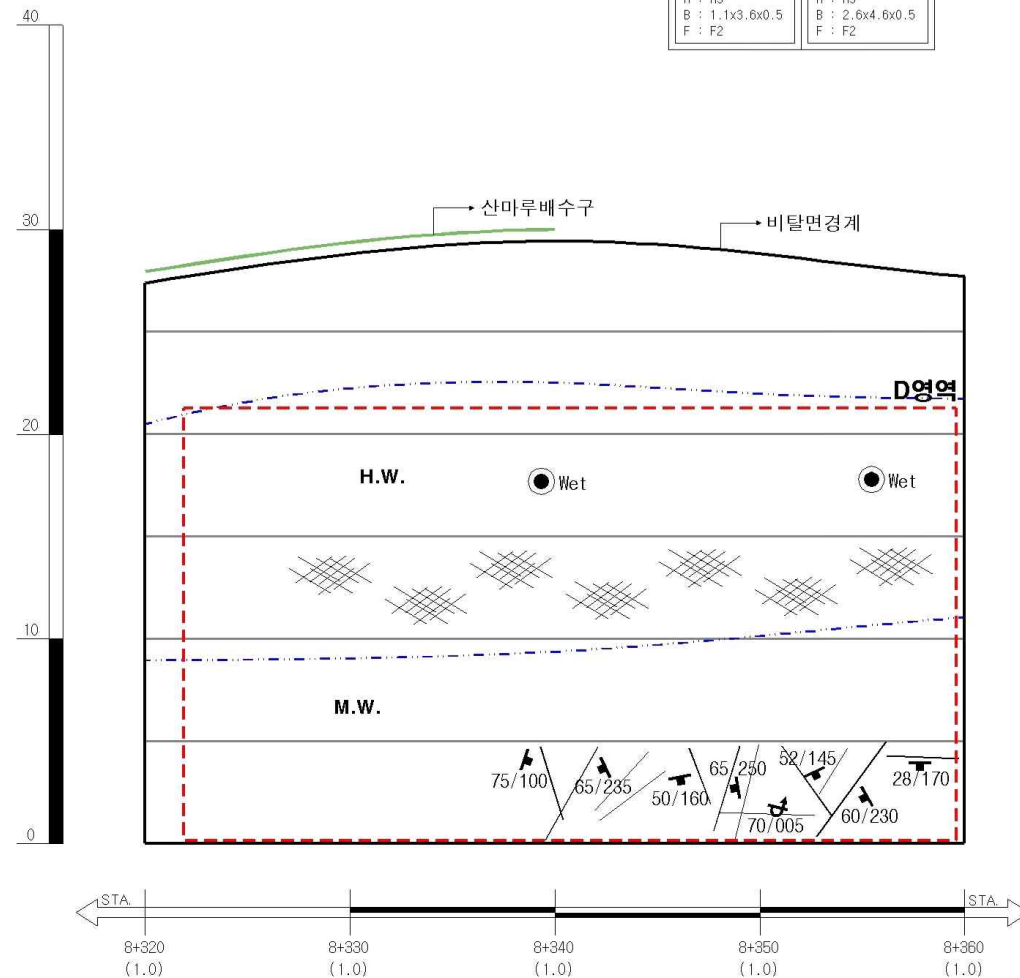
- D영역은 STA.8+320~8+360 에 위치하여 75/100, 65/235, 50/160, 65/250, 70/005, 52/145, 60/230, 28/170 방향성의 불연속면이 발달하여 있으며 풍화정도는 보통~심한풍화 상태임. 주변에 발달한 불연속면의 방향성에 의한 썩기파괴 양상이 관찰되며 파괴 양상을 따라 암편이 탈락된 상태임. 또한 영역 상부에서 세편화된 암석이 다량 관찰됨. 장기간 노출시 외부적인 요인에 의해 풍화가 촉진되면 소규모 낙석 및 파괴 발생의 우려가 있음.

로, 비탈면의 장기적인 안정성을 유지하기 위한 비탈면 보호공법 및 필요시 비탈면 보강공법을 적용해야 할 것으로 판단됨.

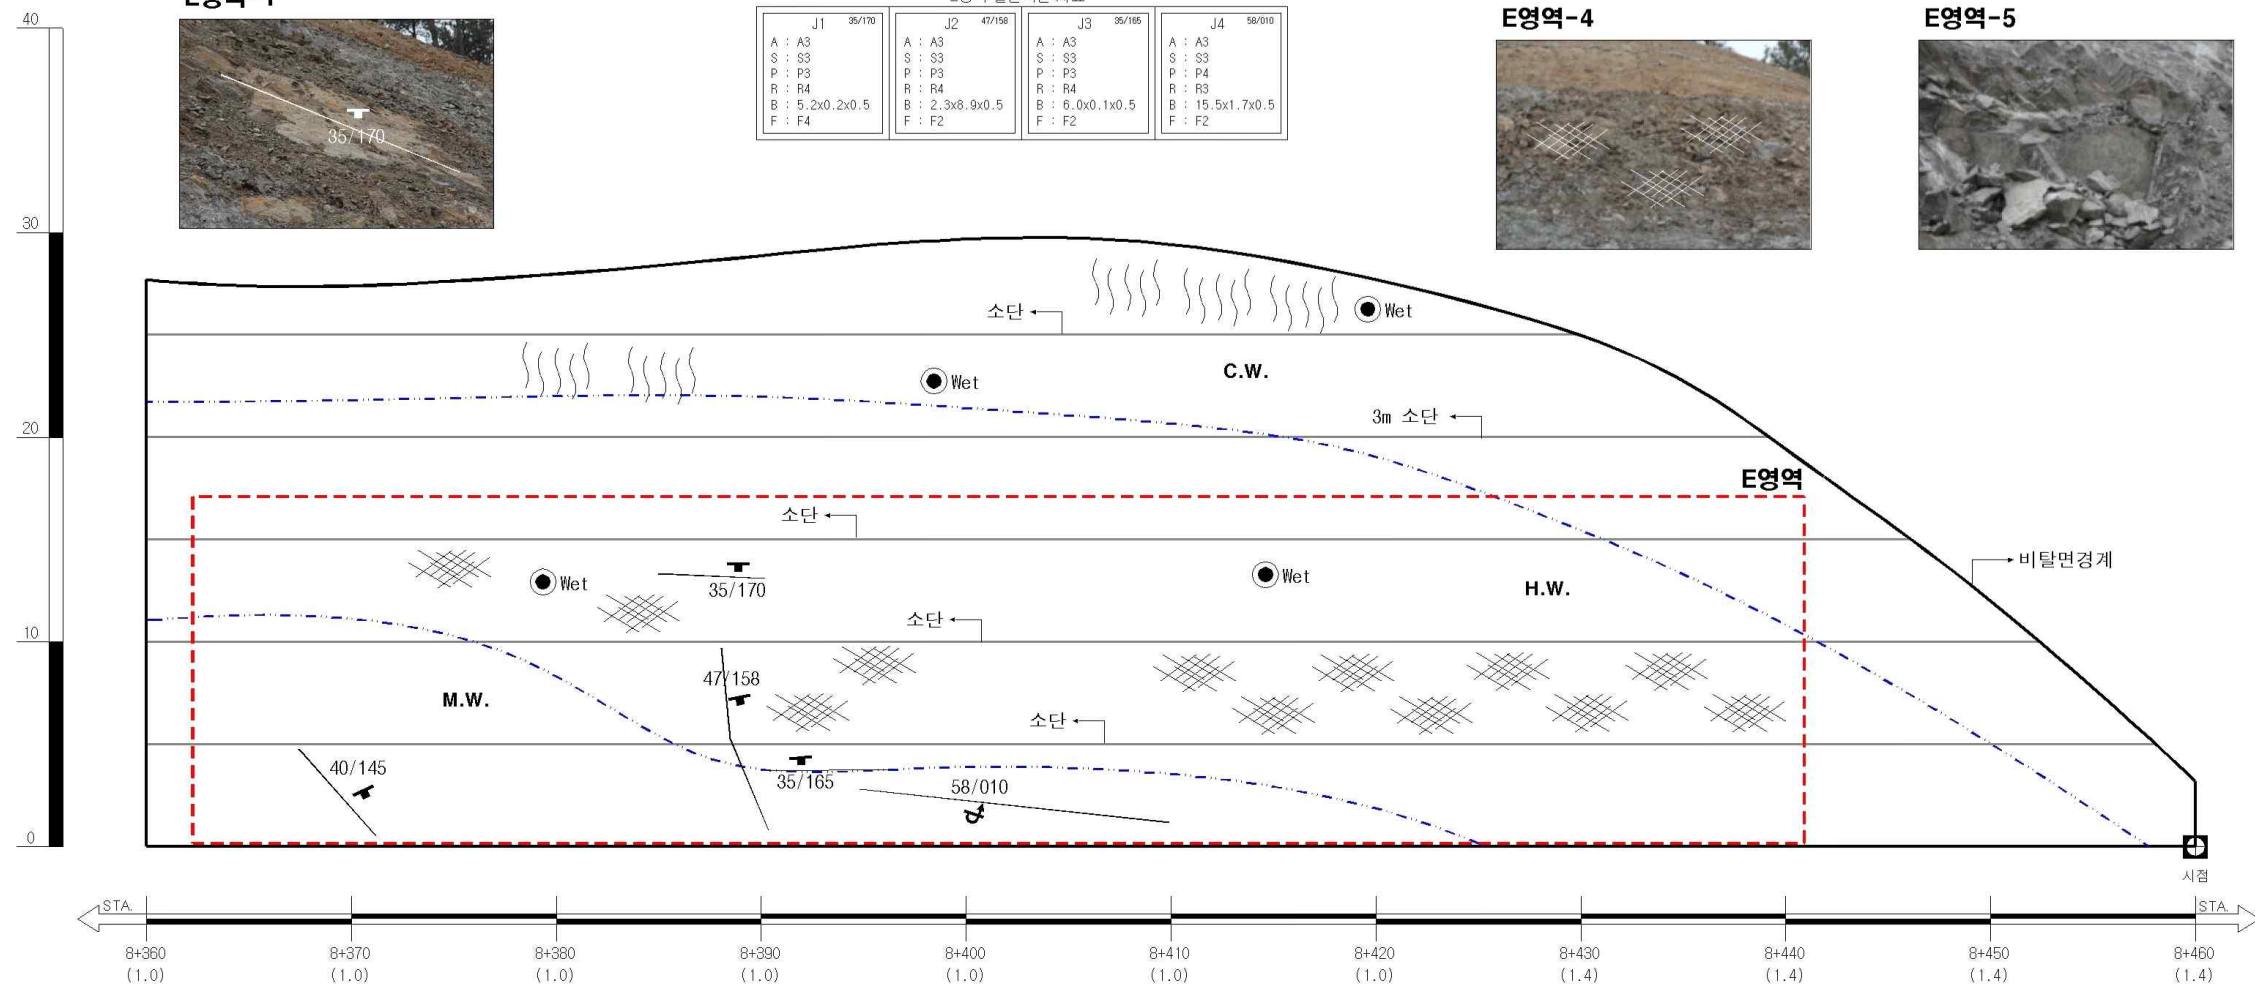
## 깎기비탈면 현황도 [5]

- E영역은 STA.8+360~8+460 에 위치하여 35/170, 47/158, 35/165, 58/010 방향성의 불연속면이 발달하여 있으며 풍화정도는 보통~심한풍화 상태임. 주변에 발달한 불연속면에 의한 평면파괴 양상이 관찰되며 불연속면을 따라 암편이 이완된 상태임. 장기간 노출시 외부적인 요인에 의해 풍화가 촉진되면 불연속면 상태가 악화되어 파괴 및 낙석 발생의 우려가 있음. 따라서, 비탈면의 장기적인 안정성을 유지하기 위한 비탈면 보호공법 및 필요시 비탈면 보강공법을 적용해야 할 것으로 판단됨.
- 위 내용을 종합하여 보면 비탈면 내에 발달한 불연속면에 의한 평면 및 썰기파괴 양상이 관찰되며, 파쇄가 심한 상태로 곳곳에 세편화된 암석이 관찰됨. 장기간 노출시 외부적인 요인에 의해 풍화가 촉진되면 불연속면 및 비탈면 상태가 악화되어 소규모 낙석 및 파괴가 발생할 우려가 있으므로, 비탈면의 장기적인 안정성을 유지하기 위한 비탈면 보호공법 및 필요시 비탈면 보강공법을 적용해야 할 것으로 판단됨.
