옥산~오창 고속도로 민간투자사업

# 꺅 기 비 탈 면 현 황 도 보 고 서

꺅기비탈면 : STA.8+010~8+610 우안, 오창방향

작성기관 : (주)에스알이앤씨

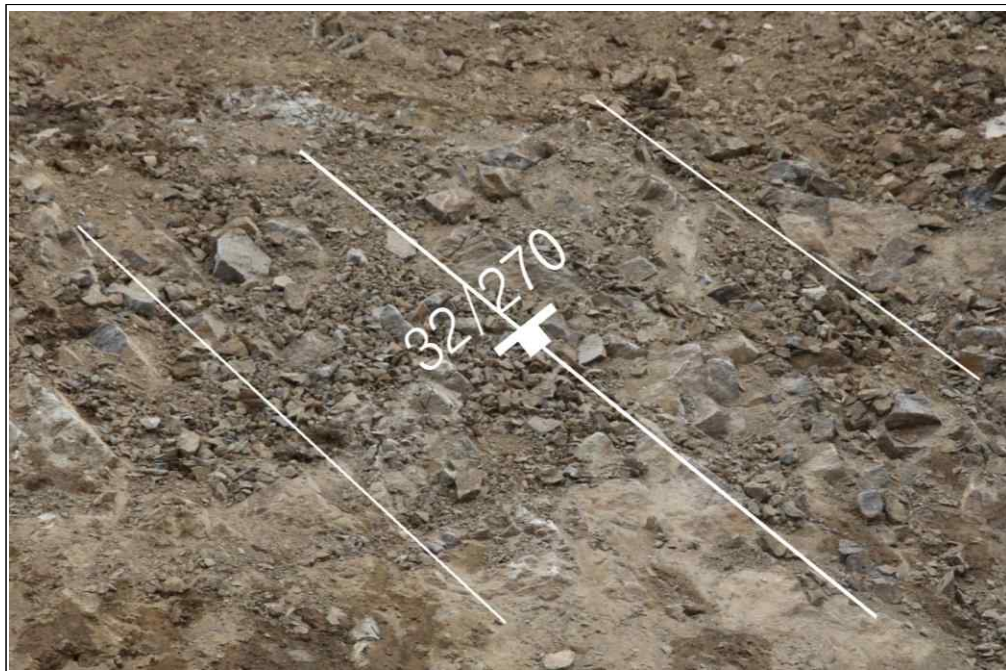
STA.8+500~8+610 구간에서 비탈면의 방향은 27~45/336~357 이며 하단부에 A영역이 위치하고 있다. 암반의 풍화정도는 심한풍화~완전풍화 상태이며, 비탈면을 이루고 있는 주 암종은 호상흑운모편마암으로 발달하고 있다. 주변에 발달한 32/270 불연속면 특성은 간극 0.1~1.0mm, 간격 0.2~0.6m, 연장성 3~10m, 거칠기는 약간거침 상태이며 암석의 크기는 0.3m×0.3m×0.2m의 규모로 단단한 충전물 5mm이하로 협재되어 있다. STA.8+500구간에 계곡이 형성되어 있으며 비탈면 하부에 젖음 상태의 지하수 누수 흔적이 관찰되었다. 불연속면의 방향성은 비탈면의 안정성에 크게 영향을 미치지 않을 것으로 보이나 암반의 풍화가 심하여 부분적으로 세편화 되어 있다. 암반의 풍화가 진행됨에 따라 세편화된 암편이 이완되어 소규모 낙석이 발생할 것으로 보인다. 따라서 비탈면의 장기적인 안정성을 유지하기 위한 적절한 비탈면 보호공법이 적용되어야 할 것으로 판단된다.

【그림 7】 A 영역에 발달한 불연속면

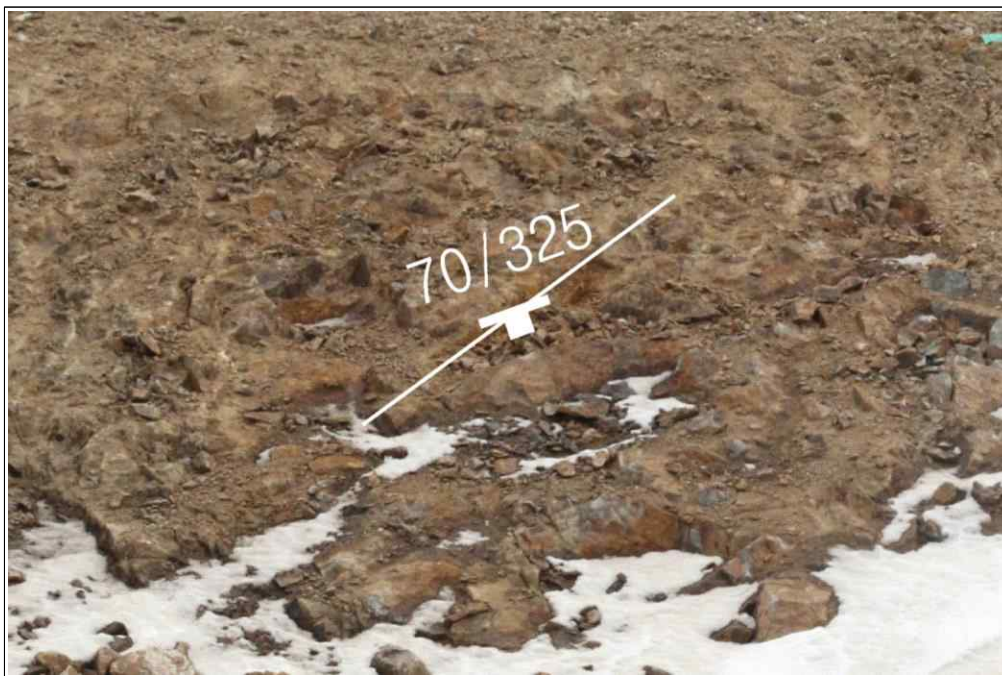
STA.8+420~8+500 구간에서 비탈면의 방향은 27~45/336~357 이며 구간 내에 B영역이 위치하고 있다. 암반의 풍화정도는 보통풍화~완전풍화 상태이며, 비탈면을 이루고 있는 주 암종은 호상흑운모편마암으로 발달하고 있다. 주변에 발달한 70/325 불연속면 특성은 간극 0.1~1.0mm, 간격 0.2~0.6m, 연장성 3~10m, 거칠기는 약간거침 상태이며 암석의 크기는 0.2m×0.3m×0.2m의 규모로 단단한 충전물 5mm이하로 협재되어 있다. 비탈면 상단부에 부체도로#30이 시공중에 있으며, 그 뒤로 경작지가 형성되어 있다. 비탈면 중단부에 젖음 상태의 지하수 누수가 관찰되었으며, 부분적으로 세편화된 암편이 발달하여 있다. 비탈면 하부 STA.8+420~8+465 구간에 생태통로를 위한 터널이 시공중에 있으며, 상부에 되메우기를 통하여 생태통로가 시공될 예정이다. 불연속면의 방향성은 비탈면의 안정성에 크게 영향을 미치지 않을 것으로 보이나, 암반의 풍화가 진행됨에 따라 세편화된 암편의 이완으로 소규모 낙석이 예상된다. 따라서 비탈면의 장기적인 안정성을 유지하기 위한 적절한 비탈면 보호공법이 적용되어야 할 것으로 판단된다.

【그림 12】 B 영역에 발달한 불연속면

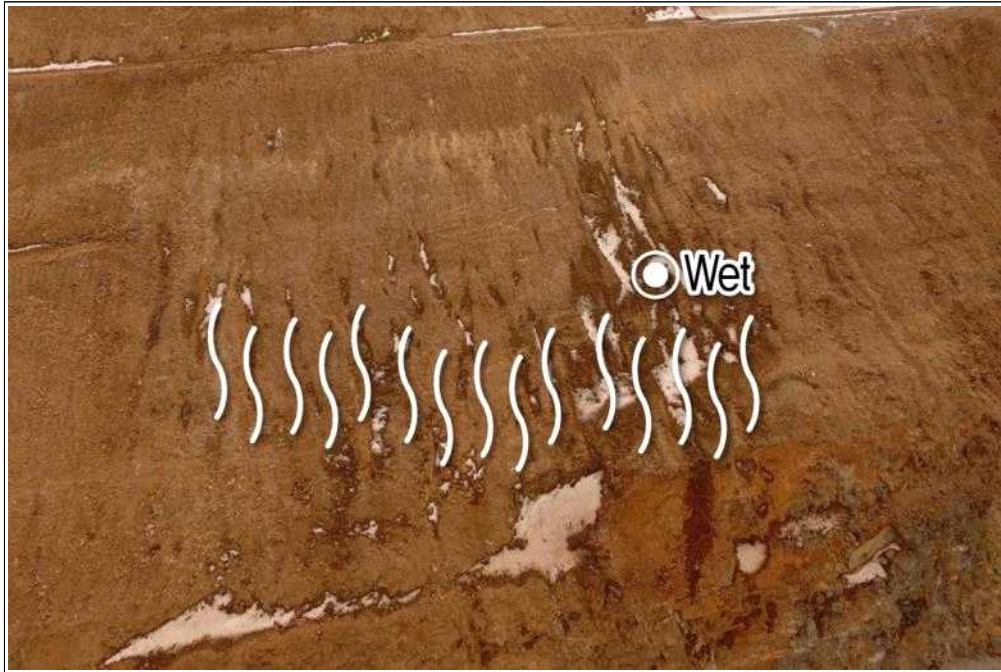
【그림 15】 B 영역에서 관찰된 우류침식 및 지하수 누수

- B영역은 STA.8+420~8+500 구간에 위치하며 70/325 방향성의 불연속면이 발달하고 있음, 암반의 풍화정도는 보통풍화~완전풍화 상태로 비탈면 부분적으로 세편화된 암편이 발달하여 있음. 비탈면 상단부에 부체도로#30이 시공중에 있으며, 그 뒤로 경작지가 형성되어 있음. 비탈면 하부 STA.8+420~8+465 구간에 생태통로를 위한 터널이 시공중에 있으며, 상부에 되메우기를 통하여 생태통로가 시공될 예정임. 비탈면 중단부에 젖음 상태의 지하수 누수가 관찰되었으며, 불연속면의 방향성은 비탈면의 안정성에 크게 영향을 미치지 않을 것으로 보이나, 암반의 풍화가 진행됨에 따라 세편화된 암편의 이완으로 소규모 낙석이 예상됨. 따라서 비탈면의 장기적인 안정성을 유지하기 위한 적절한 비탈면 보호공법이 적용되어야 할 것으로 판단됨.

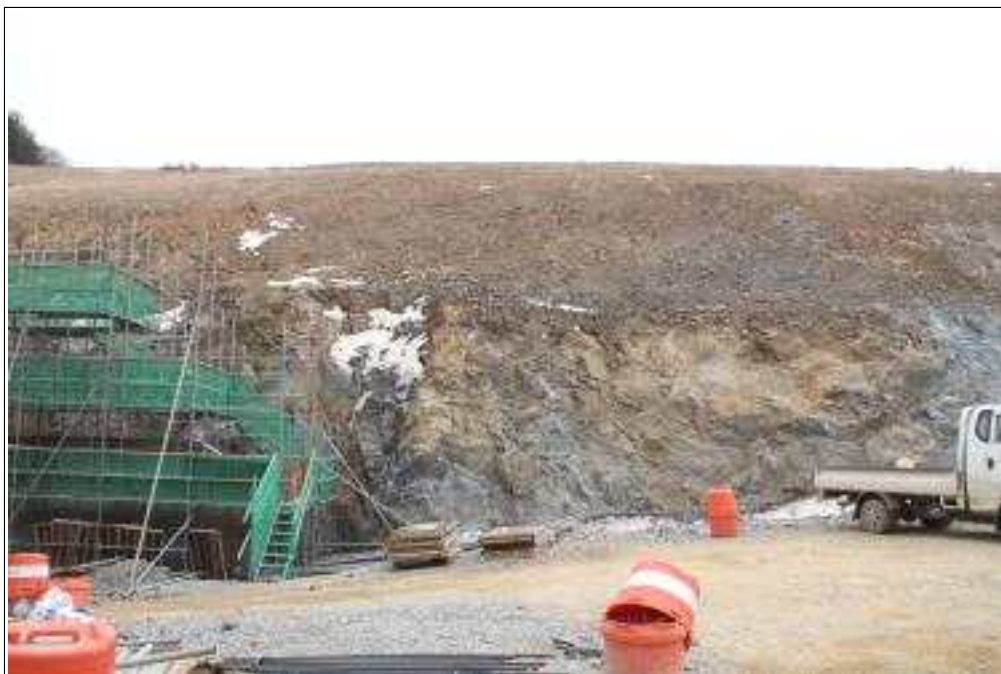
【그림 16】 B 영역 하부 생태터널 시공사진
