옥산~오창 고속도로 민간투자사업

# 꺾기비탈면 현황도 보고서

꺾기비탈면 : STA.8+640~8+760 좌안, 옥산방향

2017. 10.

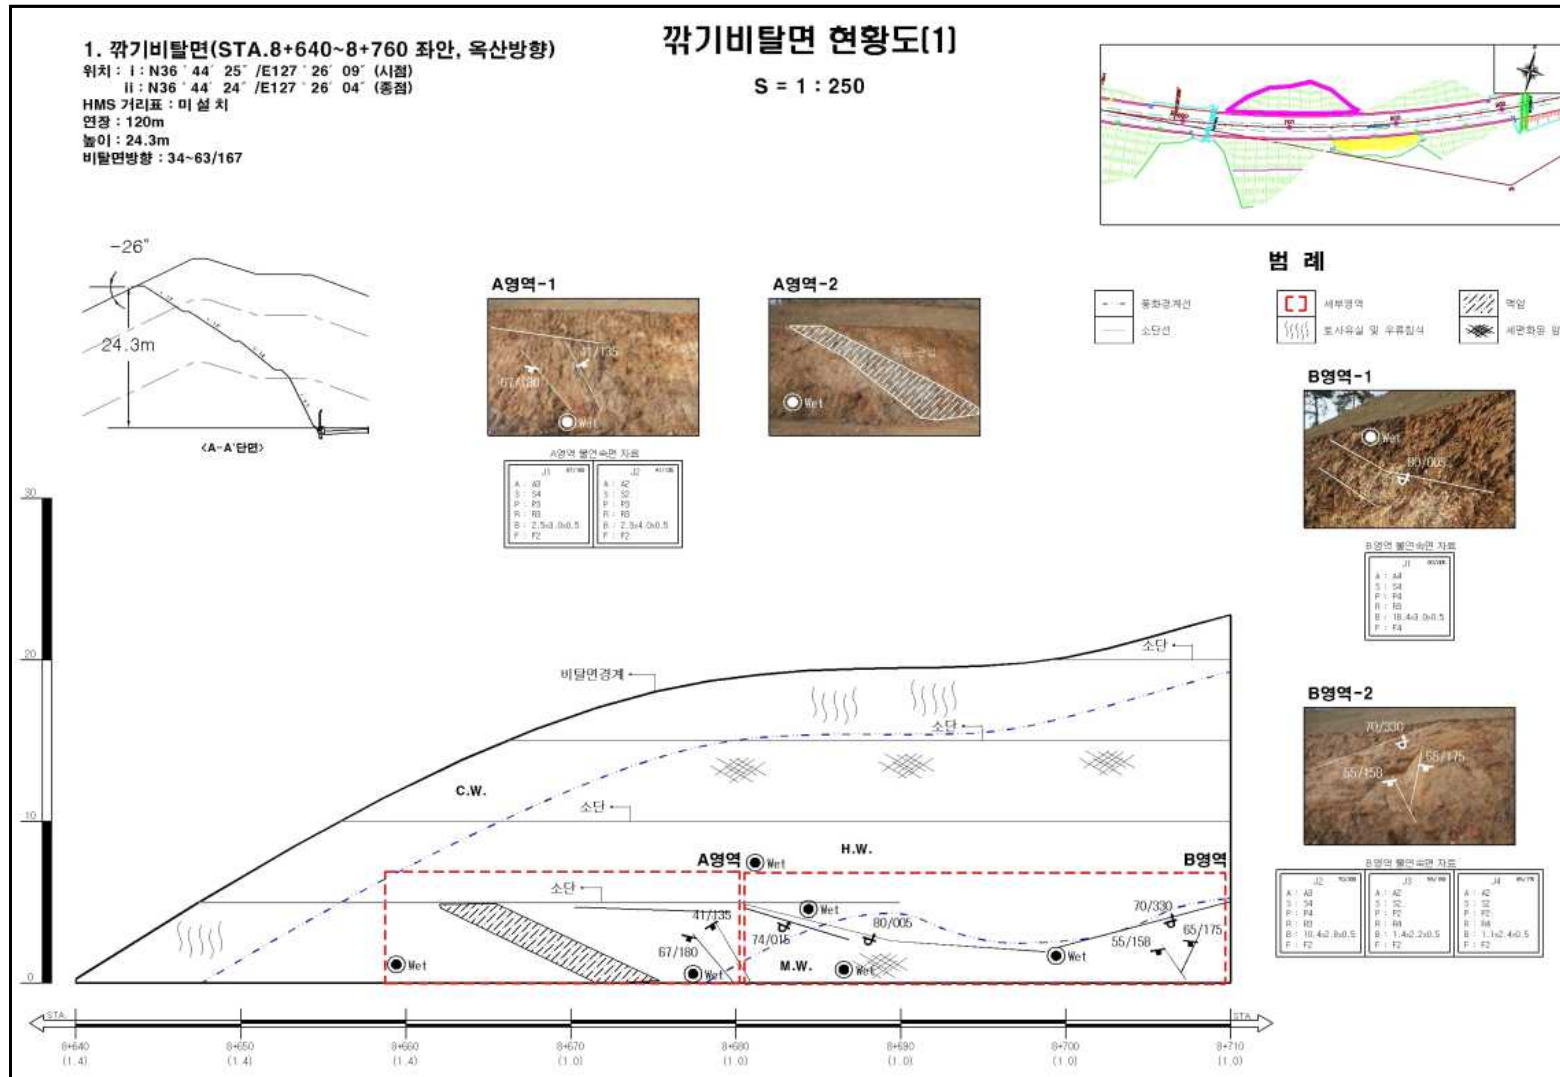
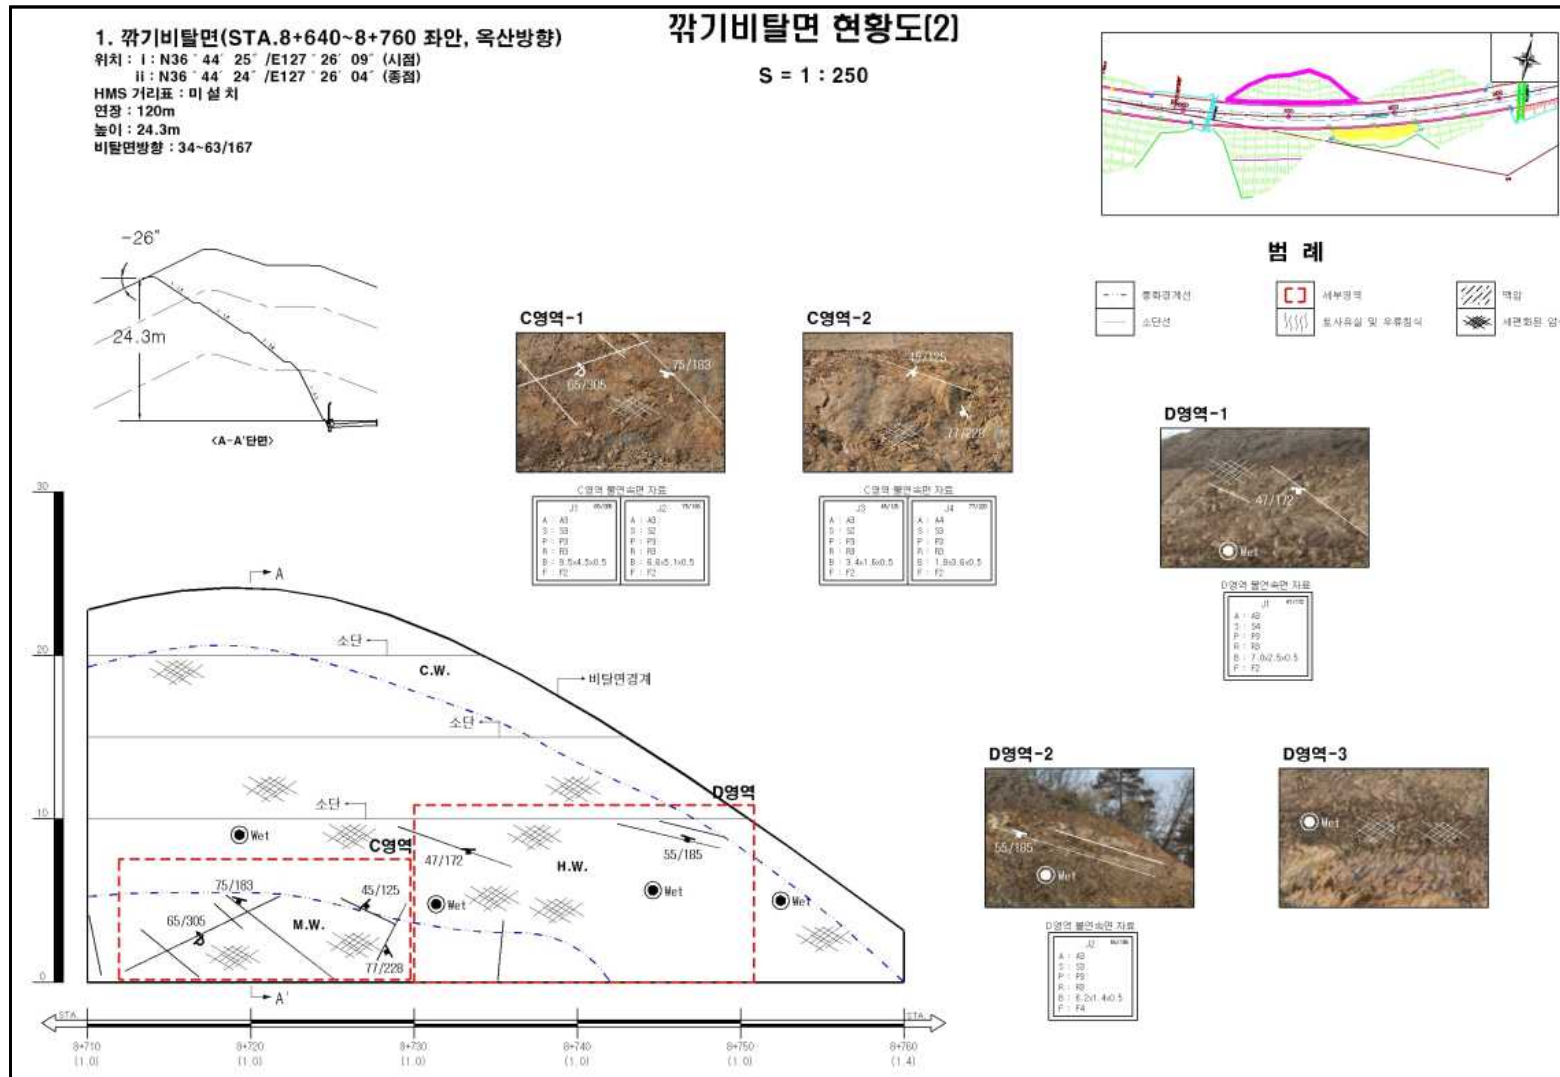
## 4. 깎기비탈면 현황도

비탈면 내 암반구간에는 불연속면이 발달하고 있으며, 일부구간 불연속면 방향에 의한 전도, 평면 및 쐐기파괴 양상이 관찰된다. 또한, 세편화된 암석이 관찰되며 STA.8+660~8+680 부근에 맥암이 관입되어 있다. 본 깎기 비탈면은 풍화의 정도와 절리면들의 상태, 우류에 의한 세굴 및 소단유실 등을 기준으로 총 4개 영역으로 나누어 조사를 실시하였으며, 기타 자세한 사항은 첨부한 현황도에 도시화하여 나타내었다.

- 위 내용을 종합하여 보면 본 비탈면 암반 구간은 불연속면이 서로 교차하는 형태로 발달하고 있으며 세편화된 암석이 관찰됨. STA.8+660~8+680 부근에 맥암이 관입되어 있음. 장기간 노출시 외부적인 요인에 의해 풍화가 촉진되면 세편화된 암석이 소규모 낙석으로 이어질 우려가 있음. 또한 지하수 유출과 맥암의 관입에 따른 차별풍화로 인한 비탈면 안정성에 문제가 발생함. 따라서, 비탈면의 장기적인 안정성을 유지하기 위해 비탈면 보호공법을 적용해야 할 것으로 판단됨.

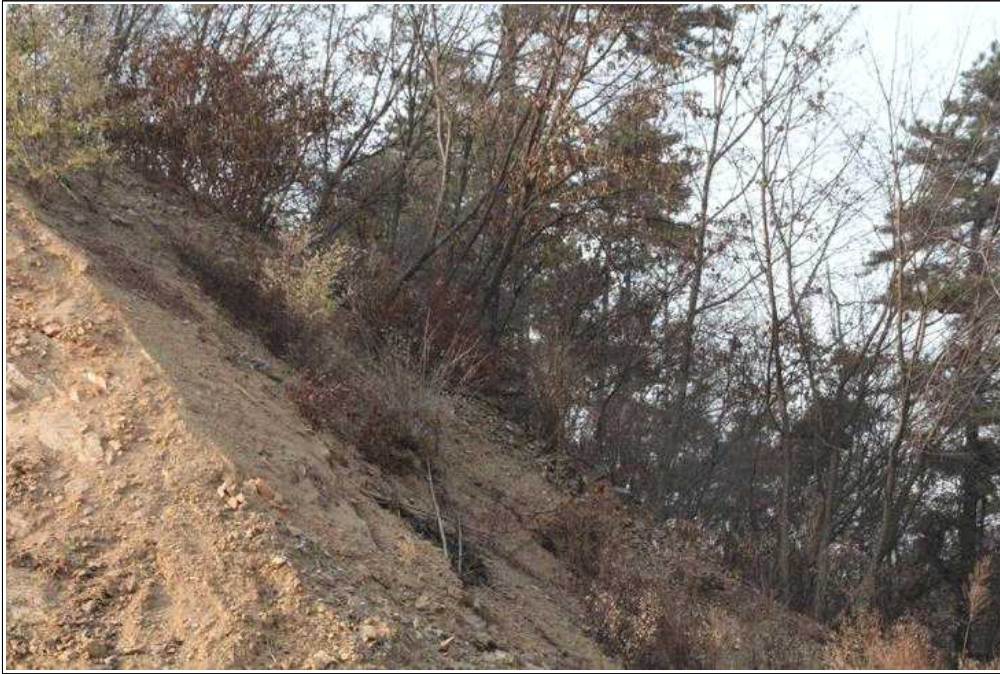
【그림 5】 수목의 기울어짐 및 포행

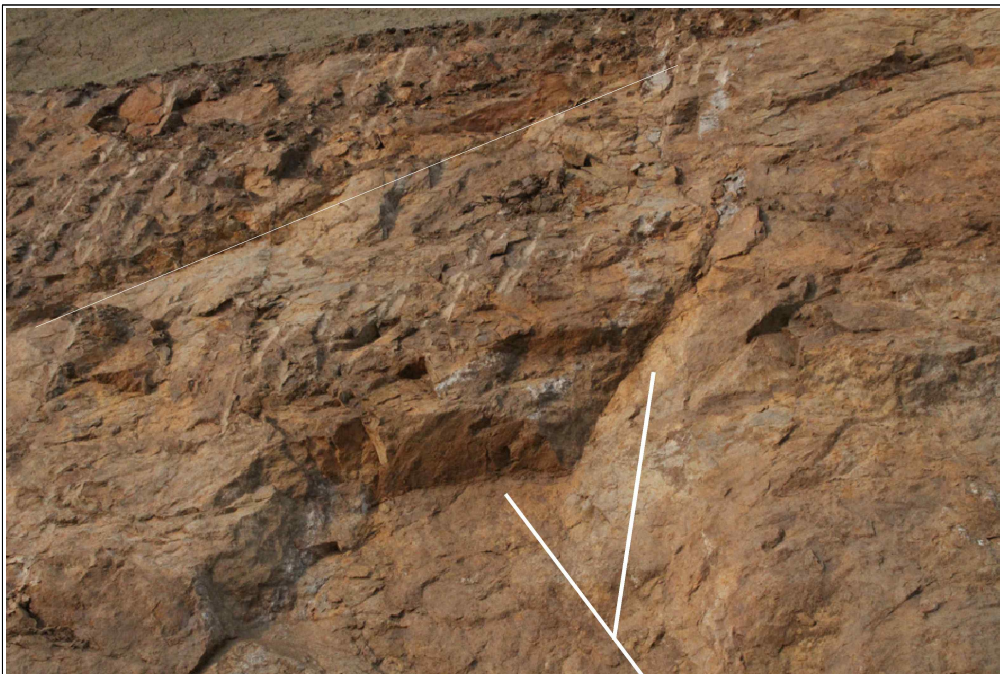
【그림 6】 켜기파괴 양상

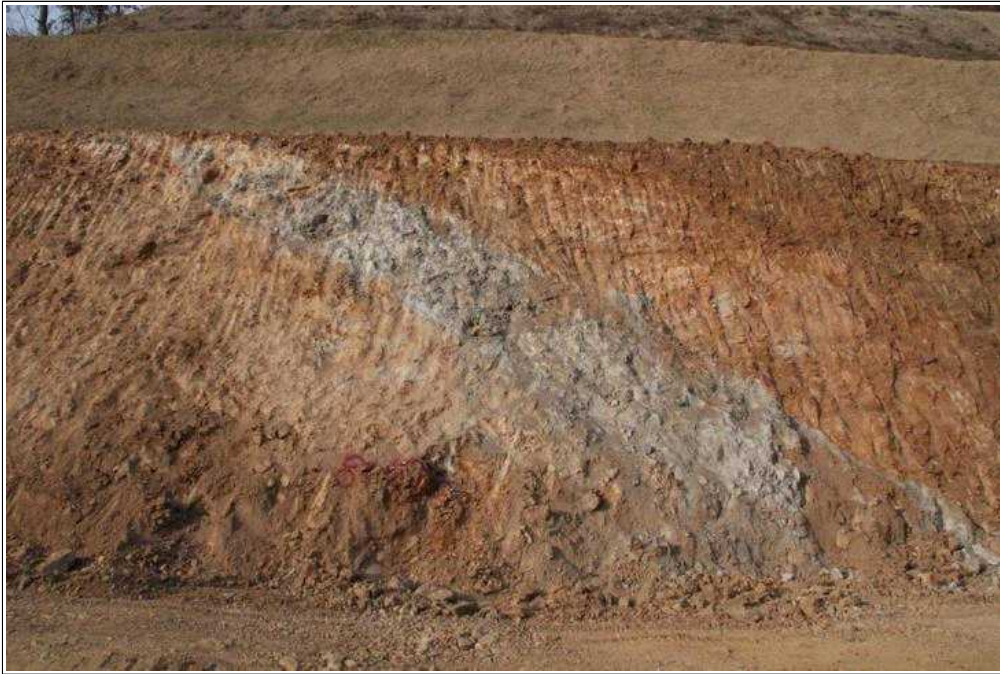
【그림 7】 맥암 관입

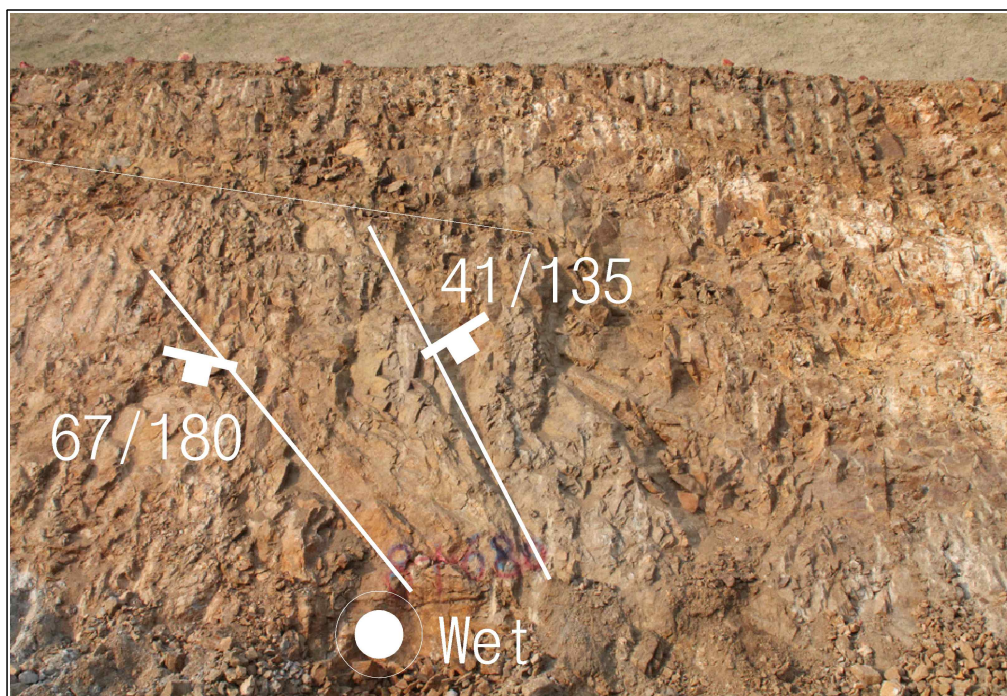
STA.8+640~8+680 구간에서 비탈면의 방향은 34~63/167 이며 구간 내에 A영역은 비탈면 하단부에 위치하고 비탈면의 방향은 34~63/167을 나타내고 있다. 풍화정도는 심한풍화 상태이며, 비탈면을 이루고 있는 주 암종은 호상흑운모편마암으로 발달하고 있다. 주변에 발달한 67/180 불연속면 특성은 간극 0.1~1.0mm, 간격 0.06~0.2m, 연장성 3~10m, 거칠기는 약간거침 상태이며 2.5m×3.0m×0.5m의 규모로 단단한 충전물 5mm이하 협재, 41/135 불연속면의 특성은 간극 0.0~0.1mm, 간격 0.6~2.0m, 연장성 3~10m, 거칠기는 약간거침 상태이며 2.3m×4.0m×0.5m의 규모로 단단한 충전물 5mm이하 협재되어 있다. 주변에 발달한 불연속면의 방향성 및 특성을 고려한 결과 불연속면 방향성에 의한 파괴양상은 관찰되지 않았으며, STA.8+660~8+680 부근에 맥암이 관입되어 있다. 일부구간 지하수 유출이 관찰된다. 장기간 노출시 외부적인 요인에 의해 풍화가 촉진되면 맥암 관입 구간 차별풍화로 인하여 비탈면 안정성에 문제가 발생할 우려가 있다. 따라서, 비탈면의 장기적인 안정성을 위해 비탈면 보호공법을 적용해야 할 것으로 판단된다.

【그림 9】 A 영역에 발달한 불연속면

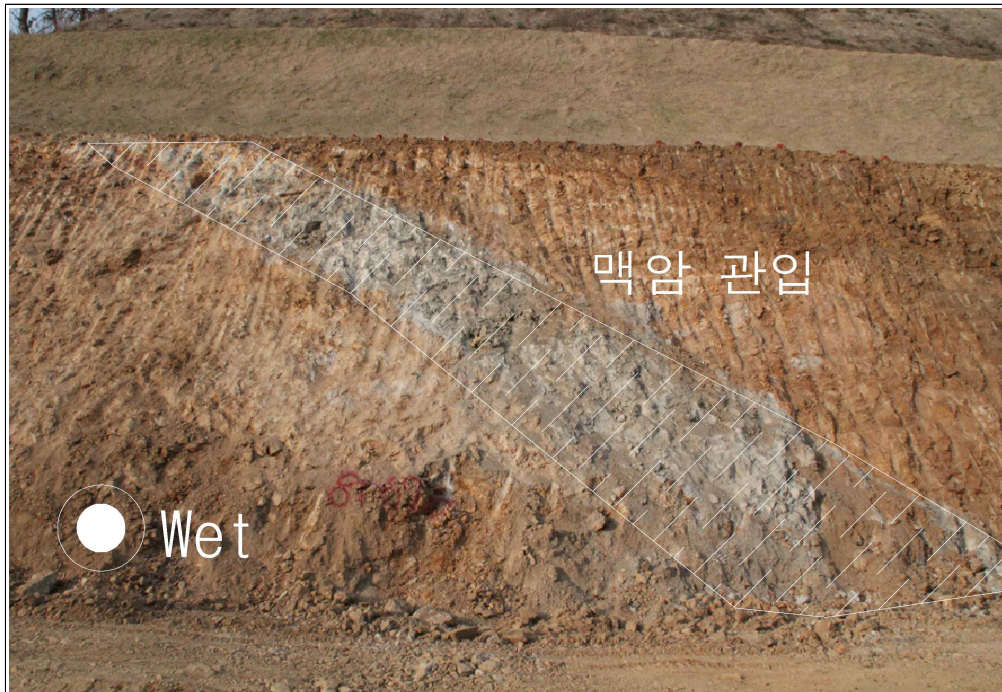
【그림 10】 A 영역 상세사진(맥암 관입)

안정성에 문제가 발생할 우려가 있음. 따라서, 비탈면의 장기적인 안정성을 위해 비탈면 보호공법을 적용해야 할 것으로 판단됨.

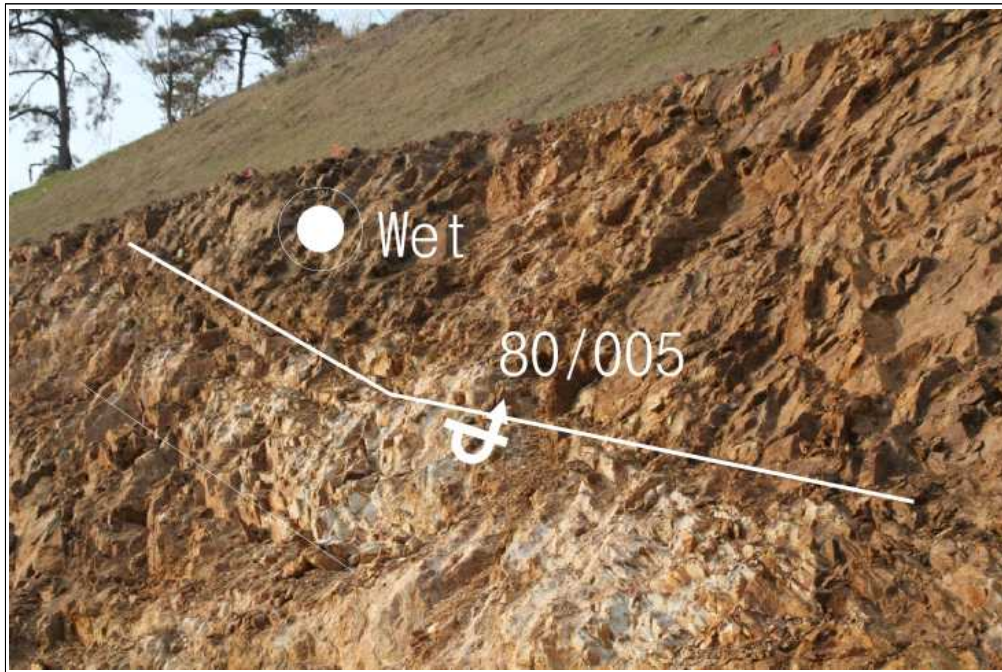
STA.8+680~8+710 구간에 비탈면의 방향은 34~63/167이며 구간 내에 B영역은 비탈면 하단부에 위치하고 비탈면의 방향은 45~63/167을 나타내고 있으며, 풍화정도는 보통~심한 풍화 상태이다. 비탈면을 이루고 있는 주 암종은 호상흑운모편마암으로 발달하고 있다. 주변에 발달한 80/005 불연속면 특성은 간극 1.0~5.0mm, 간격 0.06~0.2m, 연장성 10~20m, 거칠기는 약간 거침 상태이며 18.4m×3.0m×0.5m의 규모로 연약한 충전물 5mm이하 협재, 70/330 불연속면의 특성은 간극 0.1~1.0mm, 간격 0.06~0.2m, 연장성 10~20m, 거칠기는 약간 거침 상태이며 10.4m×2.8m×0.5m의 규모로 단단한 충전물 5mm이하 협재, 55/158 불연속면의 특성은 간극 0.0~0.1mm, 간격 0.6~2.0m, 연장성 1~3m, 거칠기는 평활 상태이며 1.4m×2.2m×0.5m의 규모로 단단한 충전물 5mm이하 협재, 65/175 불연속면의 특성은 간극 0.0~0.1mm, 간격 0.6~2.0m, 연장성 1~3m, 거칠기는 평활 상태이며 1.1m× 2.4m×0.5m의 규모로 단단한 충전물 5mm이하 협재되어 있다. 주변에 발달한 불연속면의 방향성과 특성을 고려한 결과, 불연속면 방향성에 의한 전도 및 썩기파괴 양상이 관찰된다. 전도파괴 양상이 보이는 상부구간은 풍화가 심하게 진행된 상태로 지하수유출과 세편화된 암석이 보인다. 소규모 낙석으로 이어질 가능성이 있다. 따라서, 비탈면의 장기적인 안정성을 유지하기 위한 비탈면 보호공법을 적용해야 할 것으로 판단된다.

【그림 11】 B 영역에 발달한 불연속면(전도파괴 양상)

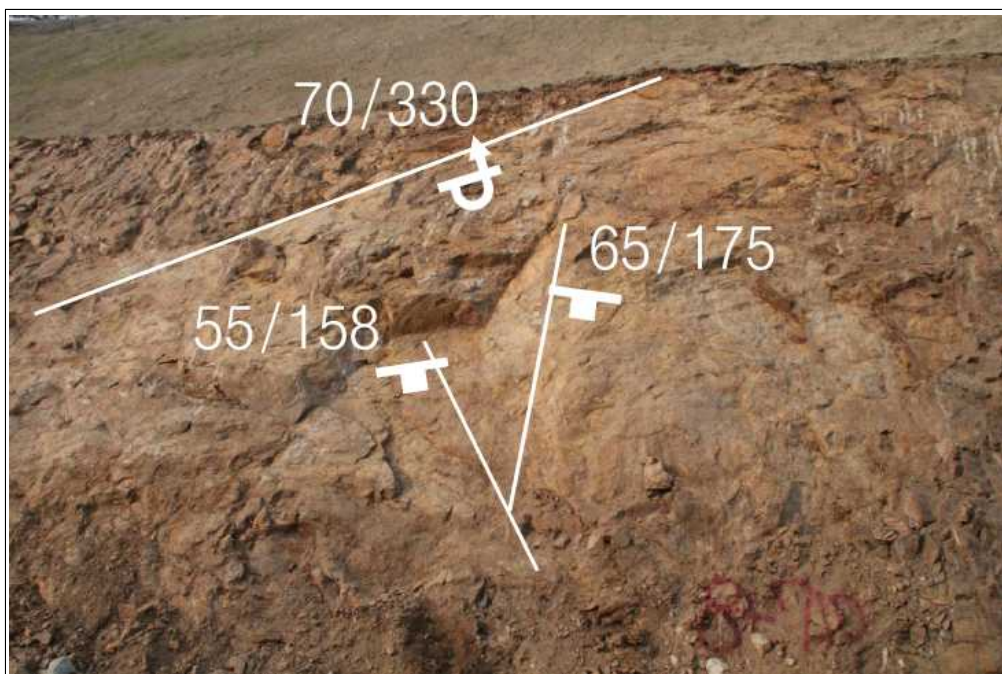
【그림 12】 B 영역에 발달한 불연속면(쇄기파괴 양상)

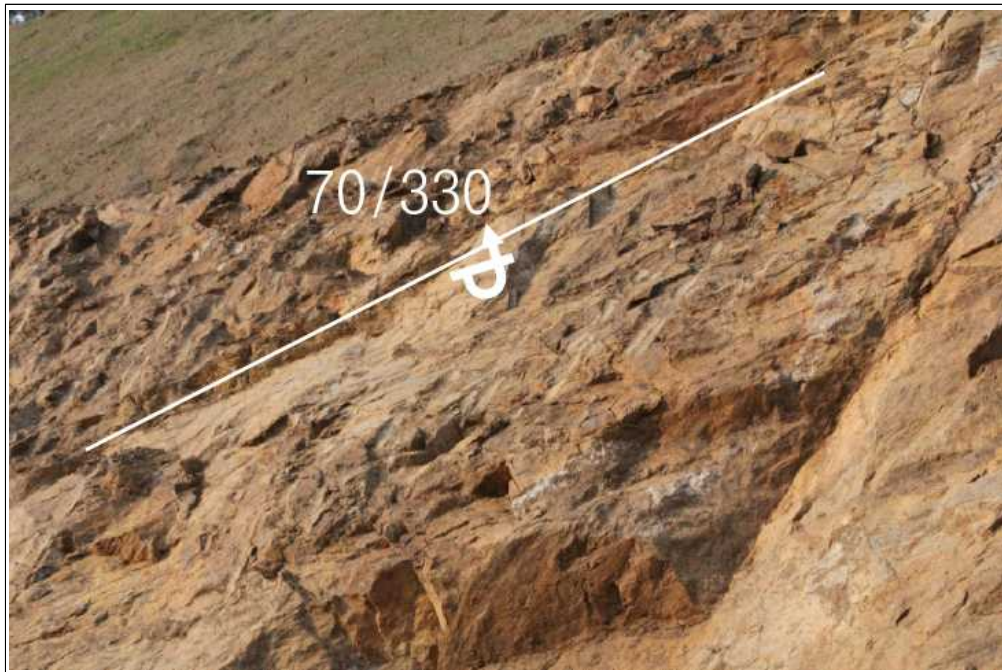
【그림 13】 B 영역에 발달한 불연속면

- B영역은 STA.8+680~8+710 하단부에 위치하여 80/005, 70/330, 55/158, 65/175 방향성의 불연속면이 발달하여 있으며 풍화정도는 보통~심한풍화 상태임. 주변에 발달한 불연속면의 방향성과 특성을 고려한 결과, 불연속면 방향성에 의한 전도 및 썩기파괴 양상이 관찰됨. 전도파괴 양상이 보이는 상부구간은 풍화가 심하게 진행된 상태로 지하수유출과 세편화된 암석이 보임. 소규모 낙석으로 이어질 가능성이 있다. 따라서, 비탈면의 장기적인 안정성을 유지하기 위한 비탈면 보호공법을 적용해야 할 것으로 판단됨.

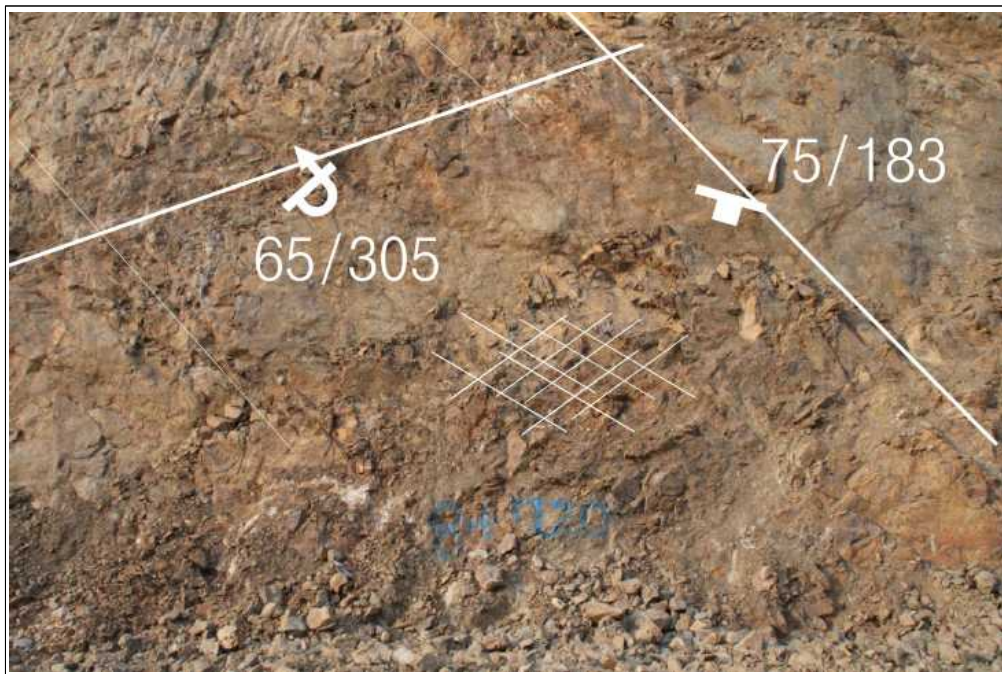
STA.8+710~8+730 구간에 비탈면의 방향은 34~63/167이며 구간 내에 C영역은 비탈면 하단부에 위치하고 비탈면의 방향은 63/167을 나타내고 있으며, 비탈면을 이루고 있는 주 암종은 호상흑운모편마암으로 발달하고 있으며, 풍화정도는 보통풍화 상태이다. 주변에 발달한 65/305 불연속면 특성은 간극 0.1~1.0mm, 간격 0.2~0.6m, 연장성 3~10m, 거칠기는 약간 거침 상태이며 9.5m×4.5m×0.5m의 규모로 단단한 충전물 5mm이하 협재, 75/183 불연속면 특성은 간극 0.1~1.0mm, 간격 0.6~2.0m, 연장성 3~10m, 거칠기는 약간 거침 상태이며 6.6m×5.1m×0.5m의 규모로 단단한 충전물 5mm이하 협재, 45/125 불연속면 특성은 간극 0.1~1.0mm, 간격 0.6~2.0m, 연장성 3~10m, 거칠기는 약간 거침 상태이며 3.4m×1.6m×0.5m의 규모로 단단한 충전물 5mm이하 협재, 77/228 불연속면 특성은 간극 0.1~1.0mm, 간격 0.2~0.6m, 연장성 3~10m, 거칠기는 약간 거침 상태이며 1.8m×3.6m×0.5m의 규모로 단단한 충전물 5mm이하 협재되어 있다. 본 영역 내에 불연속면에 의한 썩기파괴 양상이 관찰되었으며, 일부 구간 불연속면을 따라 이완된 암석이 보인다. 장기간 노출시 풍화가 촉진되면 불연속면 상태악화로 이완된 암석이 탈락되어 낙석으로 이어질 가능성이 있다. 따라서, 비탈면의 장기적인 안정성을 유지하기 위해 비탈면 보호공법을 적용해야 할 것으로 판단된다.

【그림 16】 C 영역에 발달한 불연속면

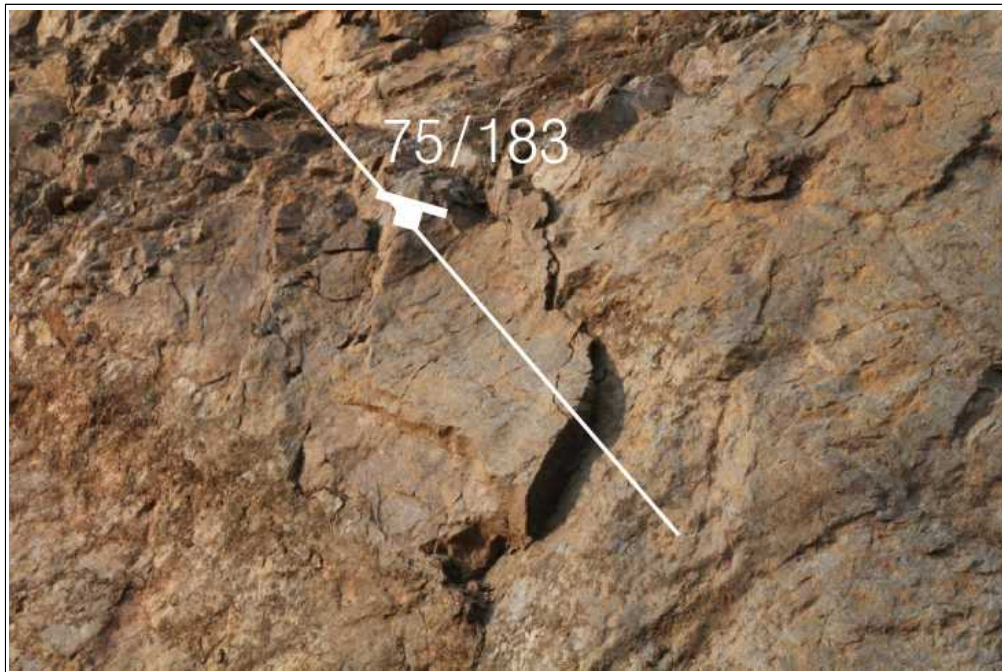
【그림 18】 C 영역에 발달한 불연속면(이완된 암석)

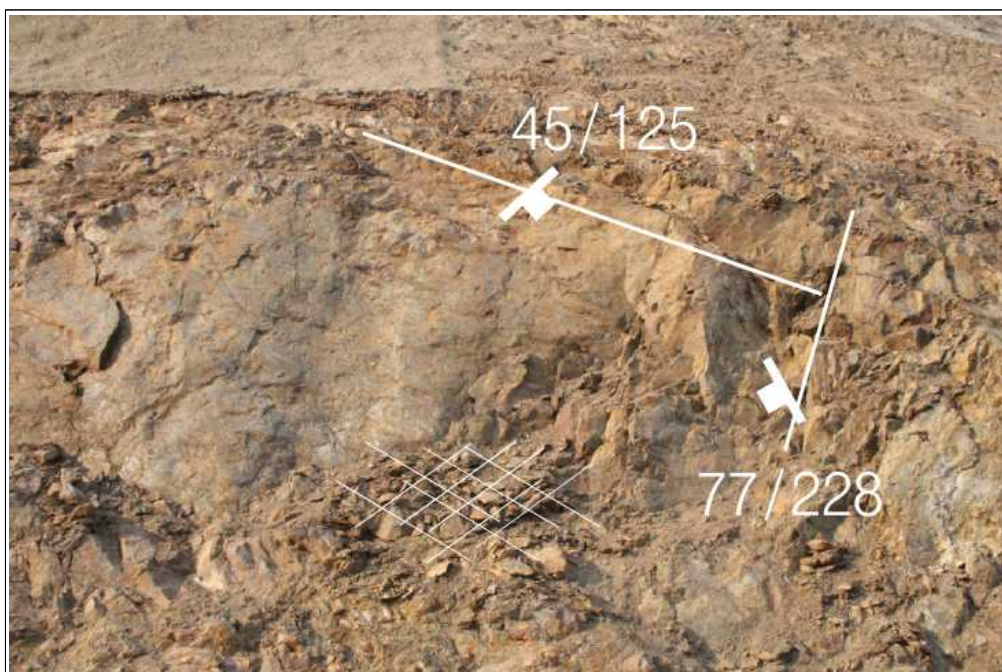
【그림 19】 C 영역에 발달한 불연속면(썩기파괴 양상)

- C영역은 STA.8+710~8+730 하단부에 위치하여 65/305, 75/183, 45/125, 77/228 방향성의 불연속면이 발달하여 있으며 풍화정도는 보통풍화 상태임. 본 영역 내에 불연속면에 의한 썩기파괴 양상이 관찰되었으며, 일부 구간 불연속면을 따라 이완된 암석이 보임. 장기간 노출시 풍화가 촉진되면 불연속면 상태악화로 이완된 암석이 탈락되어 낙석으로 이어질 가능성이 있음. 따라서, 비탈면의 장기적인 안정성을 유지하기 위해 비탈면 보호공법을 적용해야 할 것으로 판단됨.

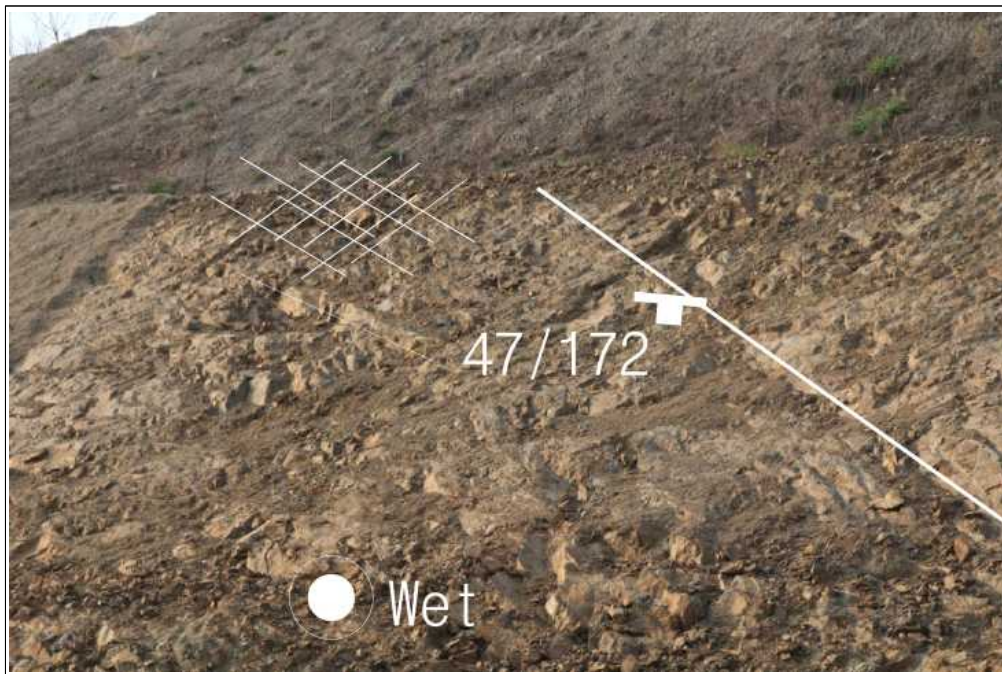
STA.8+730~8+760 구간에 비탈면의 방향은 34~63/167이며 구간 내에 D영역은 비탈면 하단부에 위치하고 비탈면의 방향은 45~63/167을 나타내고 있으며, 비탈면을 이루고 있는 주 암종은 호상흑운모편마암으로 발달하고 있으며, 풍화정도는 심한풍화 상태이다. 주변에 발달한 47/172 불연속면 특성은 간극 0.1~1.0mm, 간격 0.06~0.2m, 연장성 3~10m, 거칠기는 약간 거침 상태이며 7.0m×2.5m×0.5m의 규모로 단단한 충전물 5mm이하 협재, 55/185 불연속면 특성은 간극 0.1~1.0mm, 간격 0.2~0.6m, 연장성 3~10m, 거칠기는 약간 거침 상태이며 6.2m×1.4m×0.5m의 규모로 단단한 충전물 5mm이하 협재되어 있다. 본 영역 내에 불연속면에 의한 파괴 양상이 관찰되지 않았으며, 여러 구간에서 세편화된 암석과 지하수 유출이 관찰된다. 장기간 노출시 풍화가 촉진되면 세편화된 암석이 소규모 낙석으로 이어질 우려가 있다. 따라서, 비탈면의 장기적인 안정성을 유지하기 위해 비탈면 보호공법을 적용해야 할 것으로 판단된다.

【그림 21】 D 영역에 발달한 불연속면

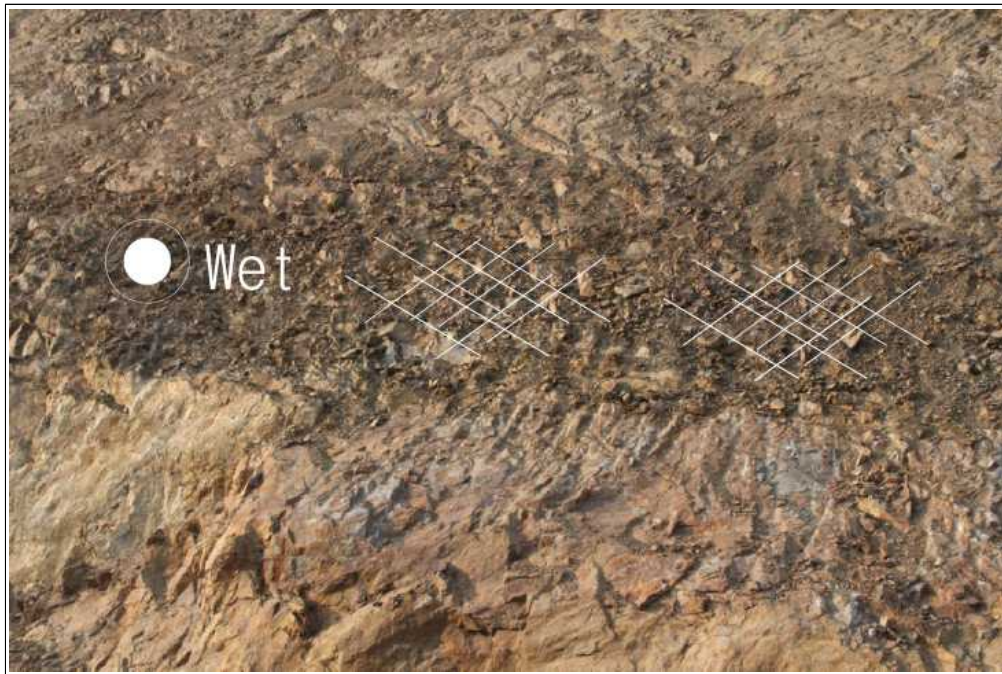
【그림 23】 D 영역 상세사진(지하수 유출 및 세편화된 암석)

- D영역은 STA.8+730~8+760 하단부에 위치하여 47/172, 55/185 방향성의 불연속면이 발달하여 있으며 풍화정도는 심한풍화 상태임. 본 영역 내에 불연속면에 의한 파괴 양상이 관찰되지 않았으며, 여러 구간에서 세편화된 암석과 지하수 유출이 관찰됨. 장기간 노출시 풍화가 촉진되면 세편화된 암석이 소규모 낙석으로 이어질 우려가 있음. 따라서, 비탈면의 장기적인 안정성을 유지하기 위해 비탈면 보호공법을 적용해야 할 것으로 판단됨.
