옥산~오창 고속도로 민간투자사업

# 꺅 기 비 탈 면 현 황 도 보 고 서

꺅기비탈면 : STA.8+760~8+900 좌안, 옥산방향

작성기관 : (주)에스알이앤씨

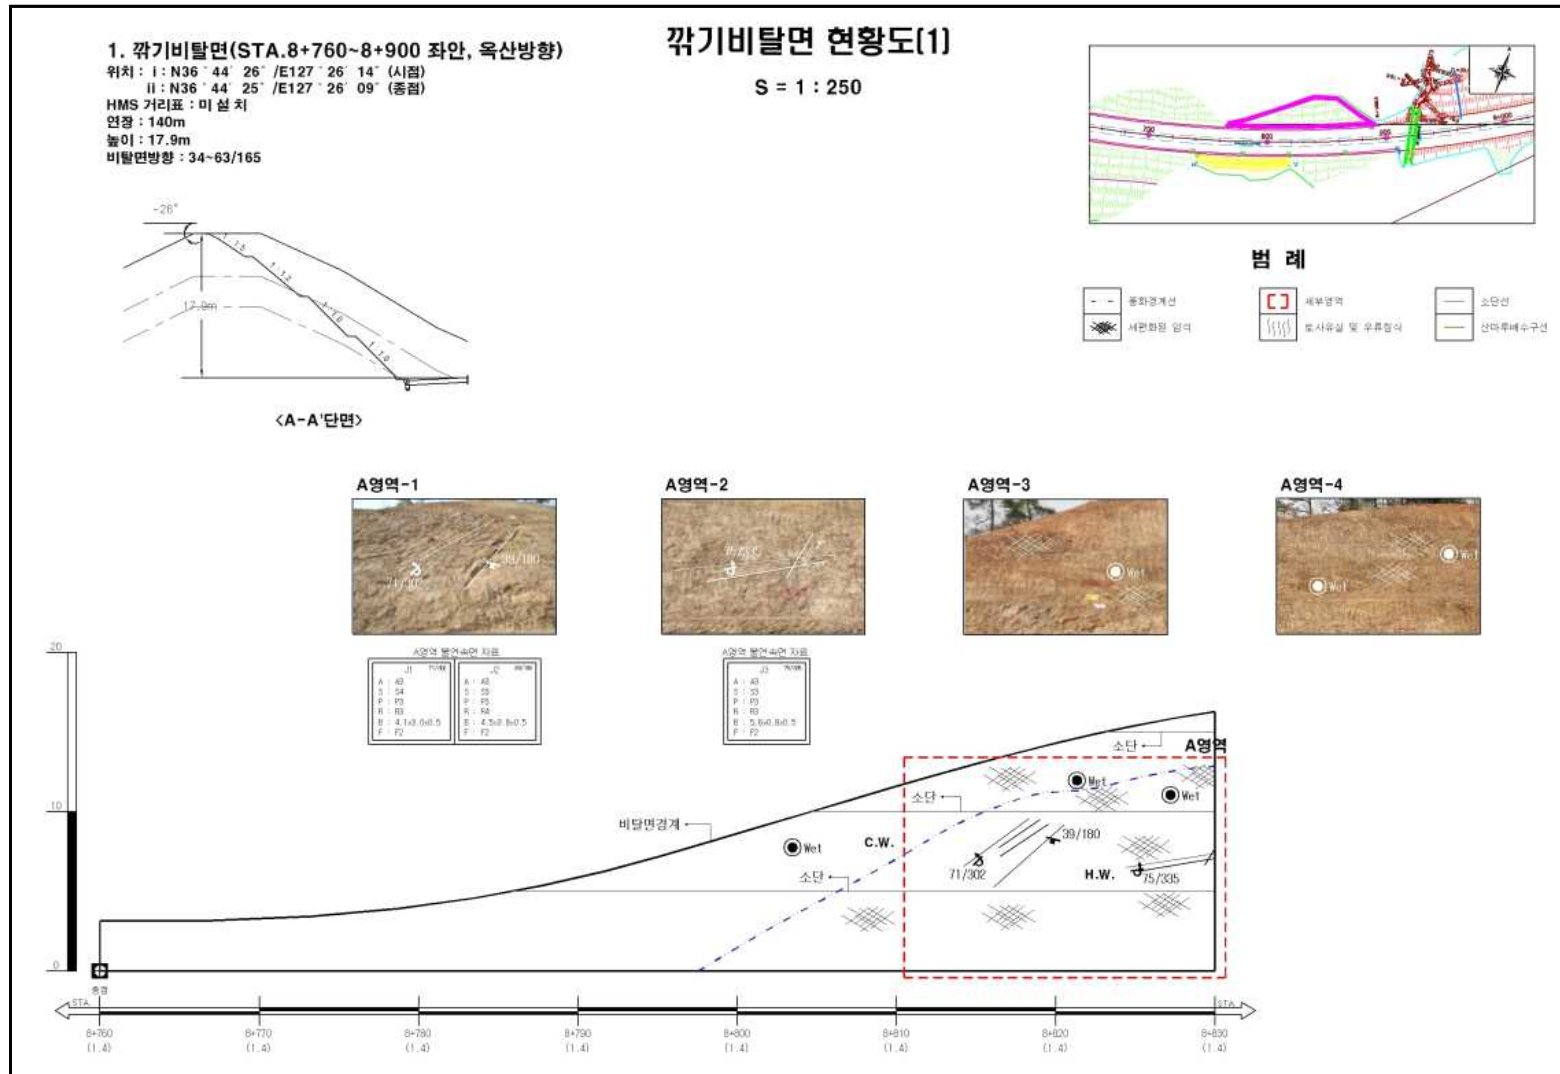
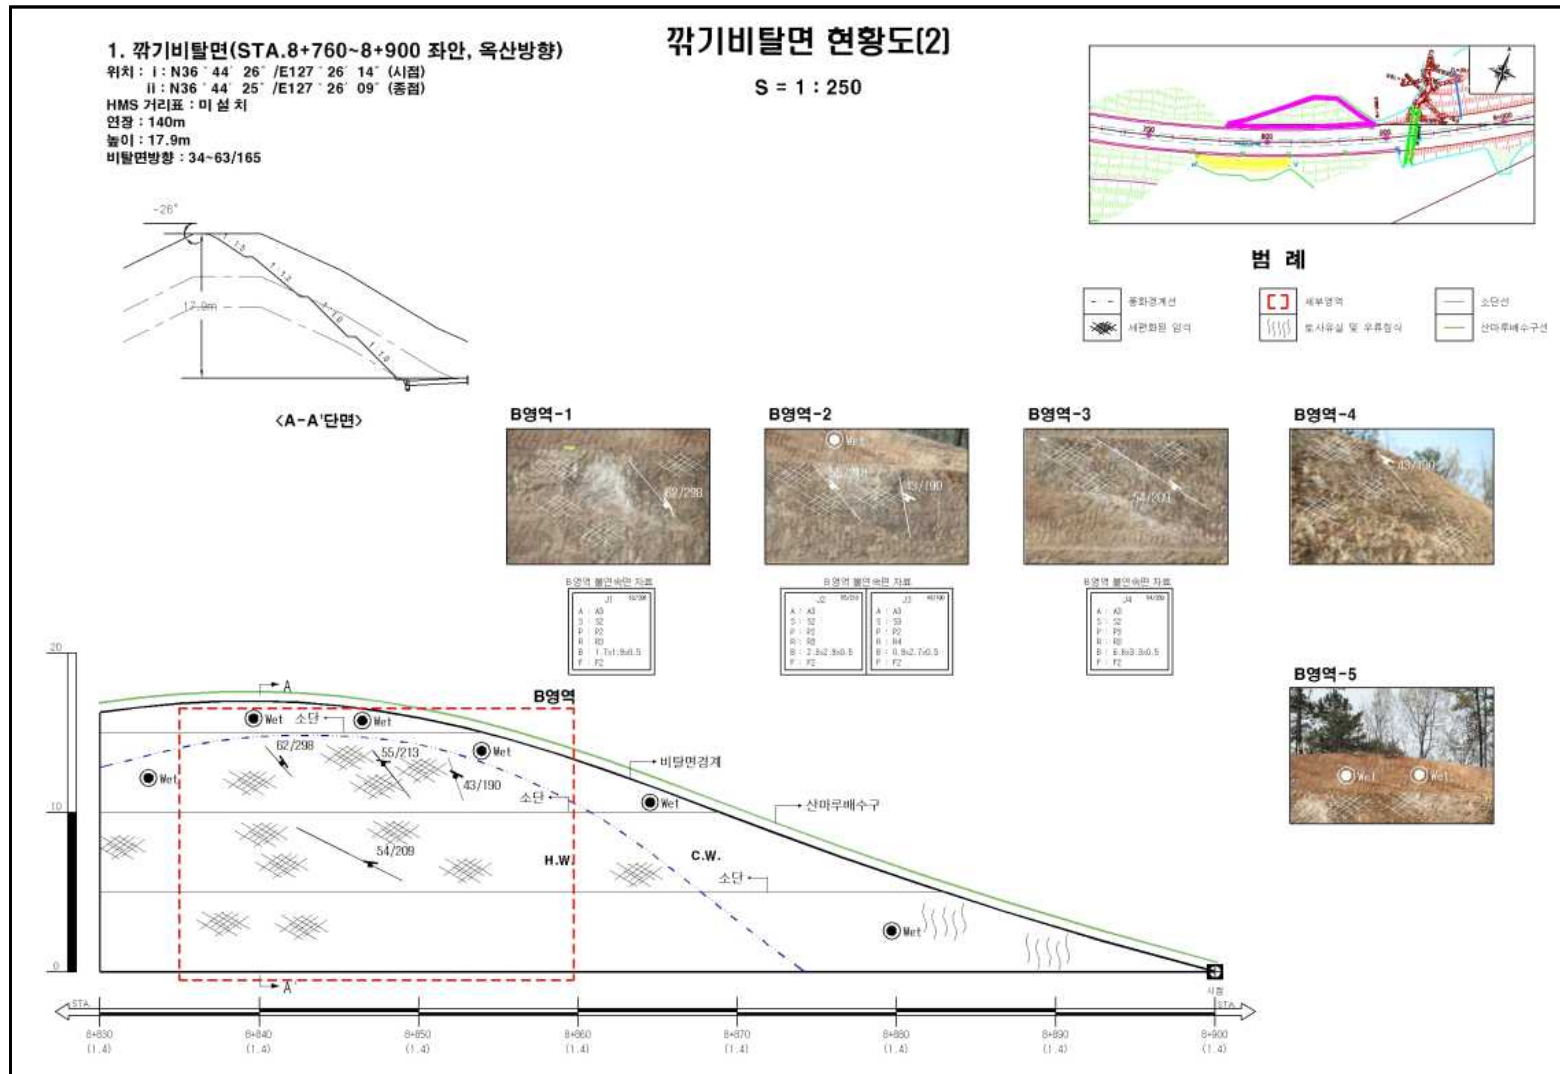
## 4. 깎기비탈면 현황도

본 깎기 비탈면은 풍화의 정도와 절리면들의 상태, 우류에 의한 세굴 및 소단유실 등을 기준으로 총 2개 영역으로 나누어 조사를 실시하였으며, 기타 자세한 사항은 첨부한 현황도에 도시화하여 나타내었다.

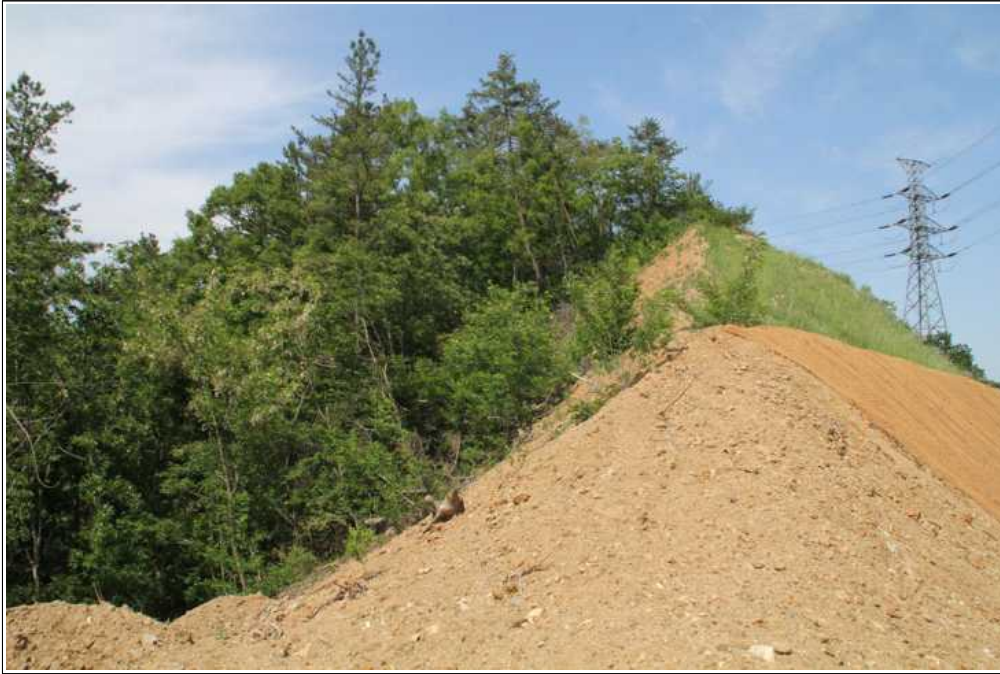
깎기 비탈면을 이루고 있는 주 암종은 호상흑운모편마암으로 발달하고 있는 상태이다. 상부 자연비탈면의 경사는 -28 ~ 25° 의 구릉 지형으로 형성되어 있다. 포행 및 수목의 기울어짐 현상이 관찰되나, 인장균열 등의 붕괴 전후 현상은 관찰되지 않았다.

【그림 5】 수목의 기울어짐 및 포행

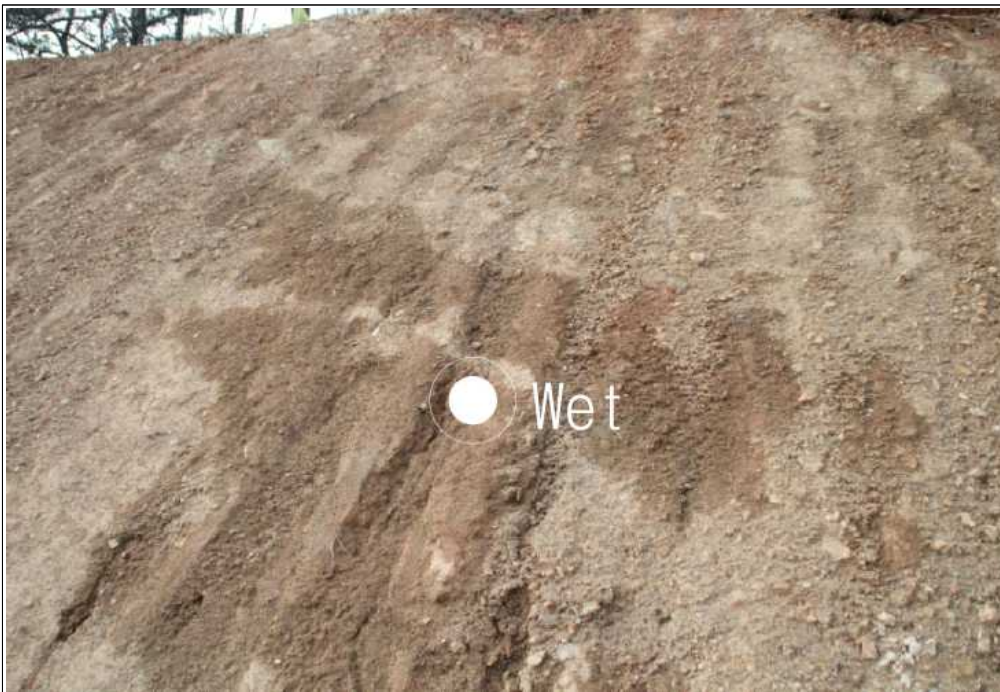
비탈면 전체적으로 풍화가 심하게 진행된 상태로 상부 곳곳에서 세편화된 암석이 다량 관찰되며, 일부구간 지하수 유출이 관찰된다.

【그림 6】 지하수 유출

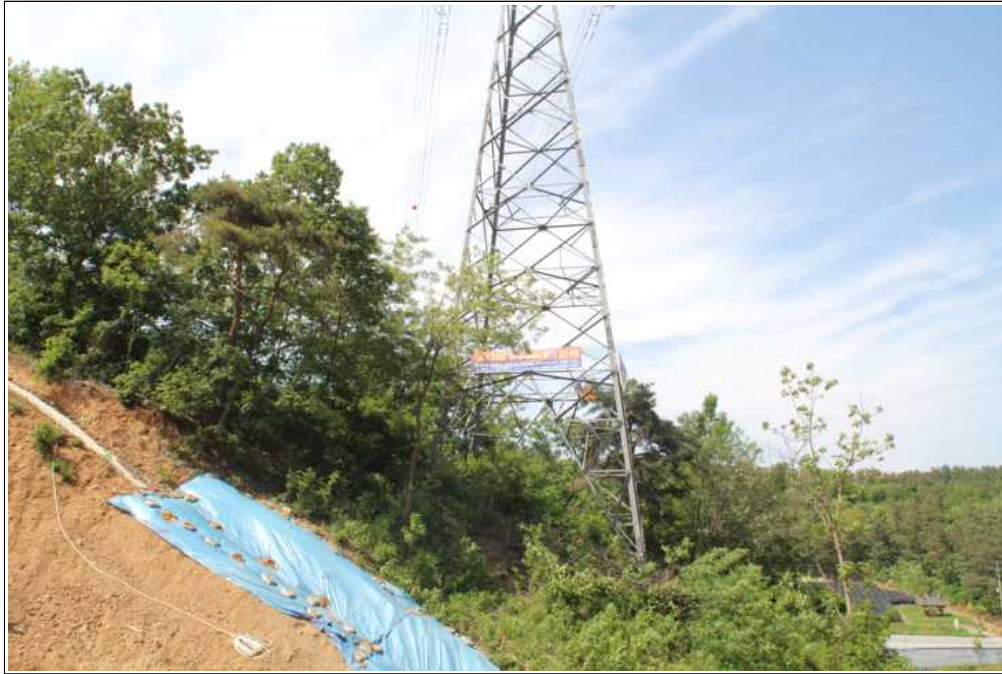
【그림 7】 철탑 (STA.8+900 부근)

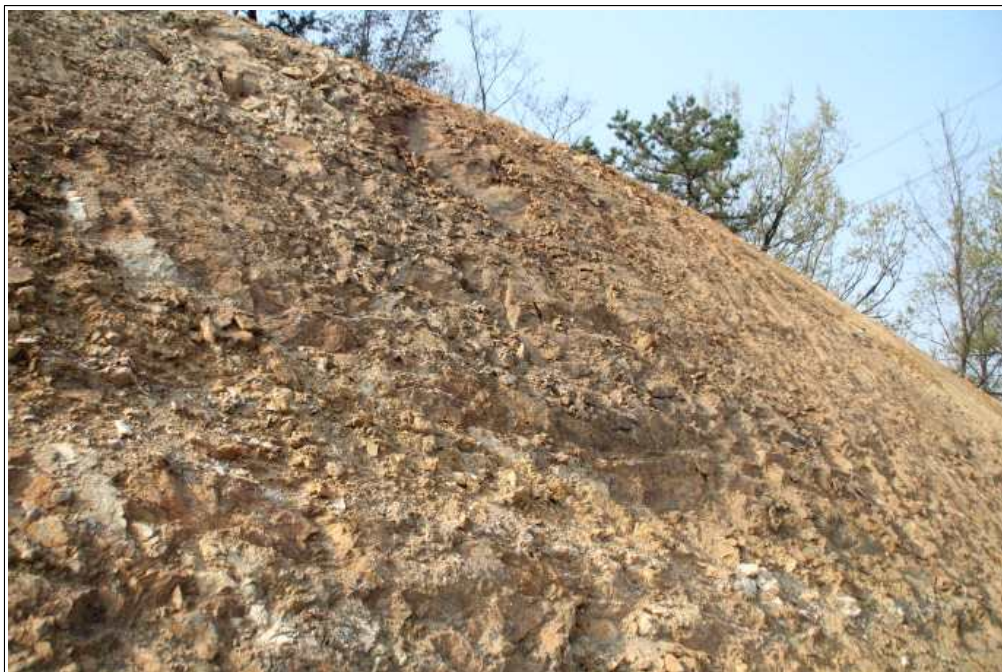
【그림 8】 세편화된 암석

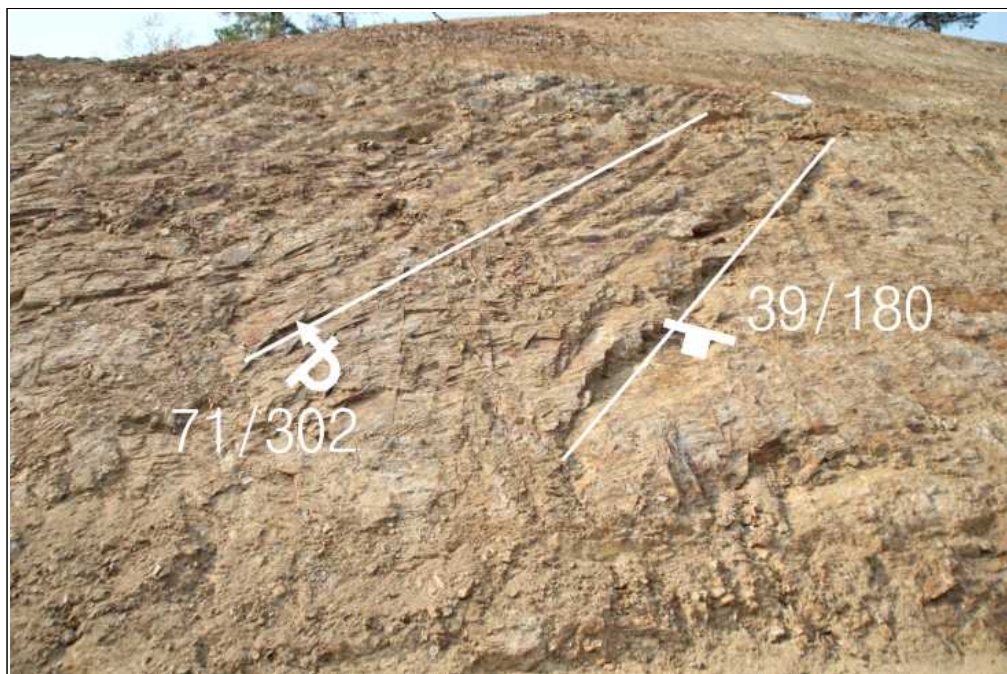
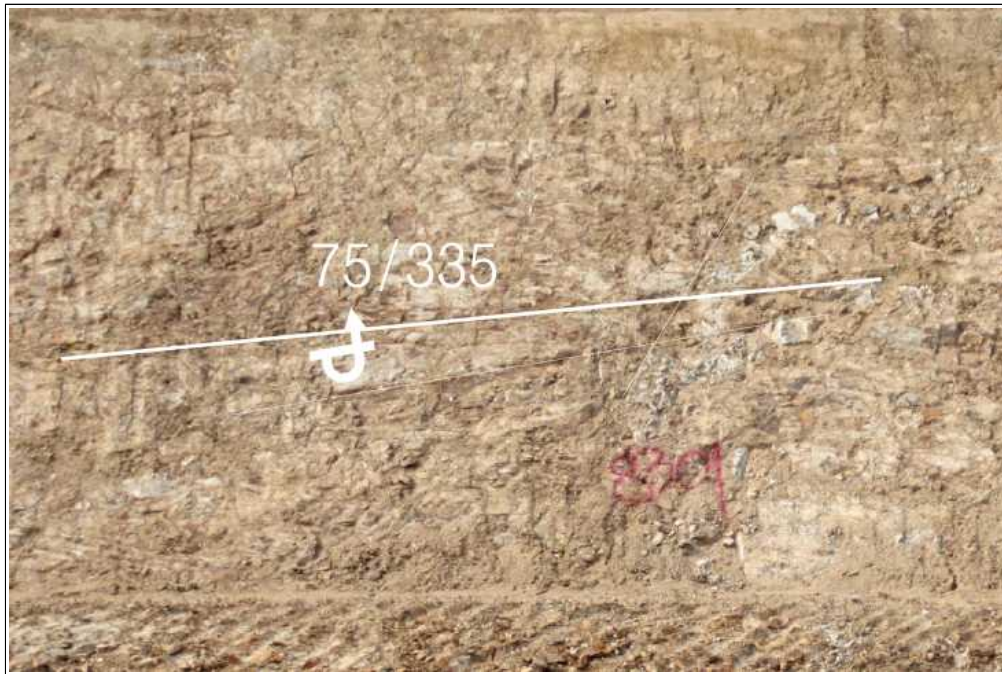
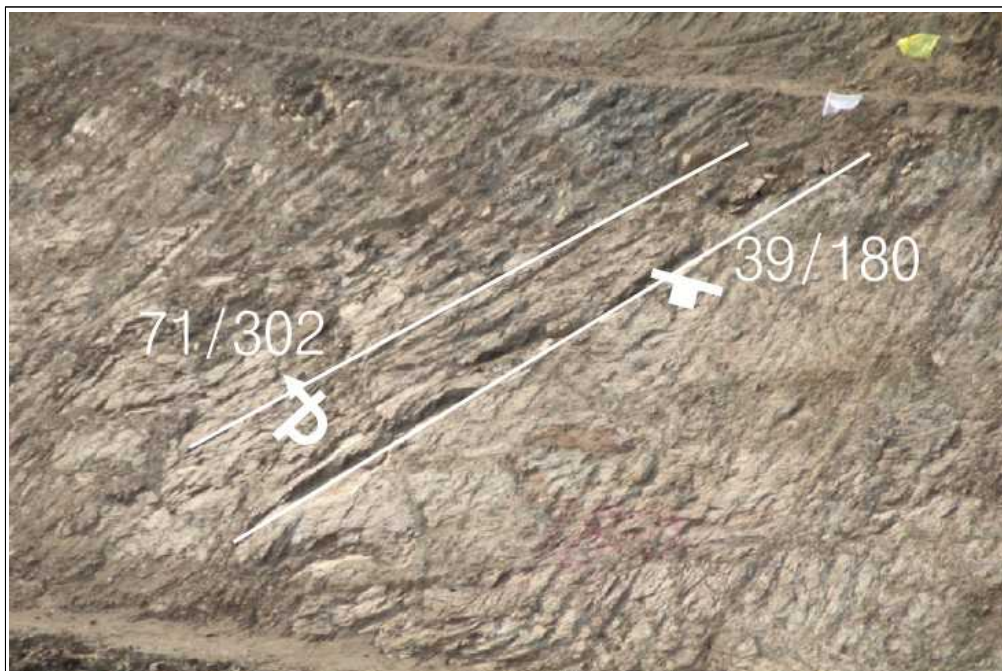
STA.8+760~8+830 구간에서 비탈면의 방향은 40~63/165 이며 구간 내에 A영역은 비탈면에 위치하고 비탈면의 방향은 40~45/165을 나타내고 있다. 풍화정도는 심한풍화 상태이다. 비탈면을 이루고 있는 주 암종은 호상흑운모편마암으로 발달하고 있다. 주변에 발달한 71/302 불연속면 특성은 간극 0.1~1.0mm, 간격 0.06~0.2m, 연장성 3~10m, 거칠기는 약간 거침 상태이며 4.1m×3.0m×0.5m의 규모로 단단한 충전물 5mm이하 협재, 39/180 불연속면의 특성은 간극 0.1~1.0mm, 간격 0.2~0.6m, 연장성 3~10m, 거칠기는 평활 상태이며 4.5m×3.9m×0.5m의 규모로 단단한 충전물 5mm이하 협재, 75/335 불연속면의 특성은 간극 0.1~1.0mm, 간격 0.2~0.6m, 연장성 3~10m, 거칠기는 약간 거침 상태이며 5.6m×0.9m×0.5m의 규모로 단단한 충전물 5mm이하 협재되어 있다. 주변에 발달한 불연속면의 방향성 및 특성을 고려한 결과 불연속면 방향성에 의한 평면 및 전도파괴양상이 관찰되며, 세편화된 암석과 지하수 유출이 관찰된다. 장기간 노출시 외부적인 요인에 의해 풍화가 촉진되면 불연속면 상태 악화 및 세편화된 암석이 소규모 낙석으로 이어질 우려가 있다. 따라서, 비탈면의 장기적인 안정성을 위해 비탈면 보호공법을 적용해야 할 것으로 판단된다.

【그림 9】 A 영역에 발달한 불연속면

【그림 10】 A 영역에 발달한 불연속면

【그림 11】 A 영역에 발달한 불연속면

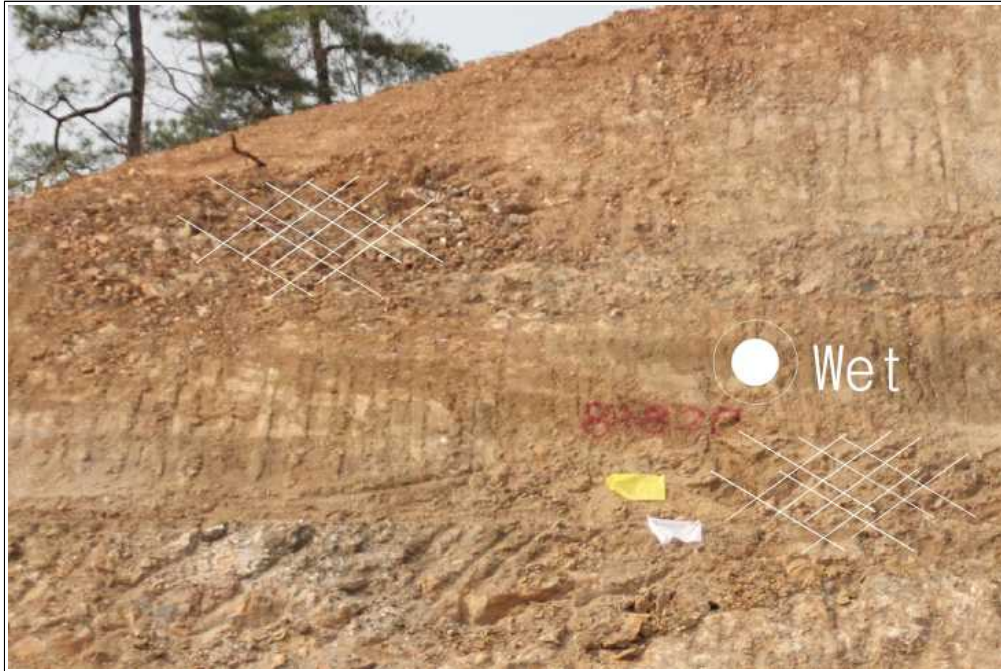
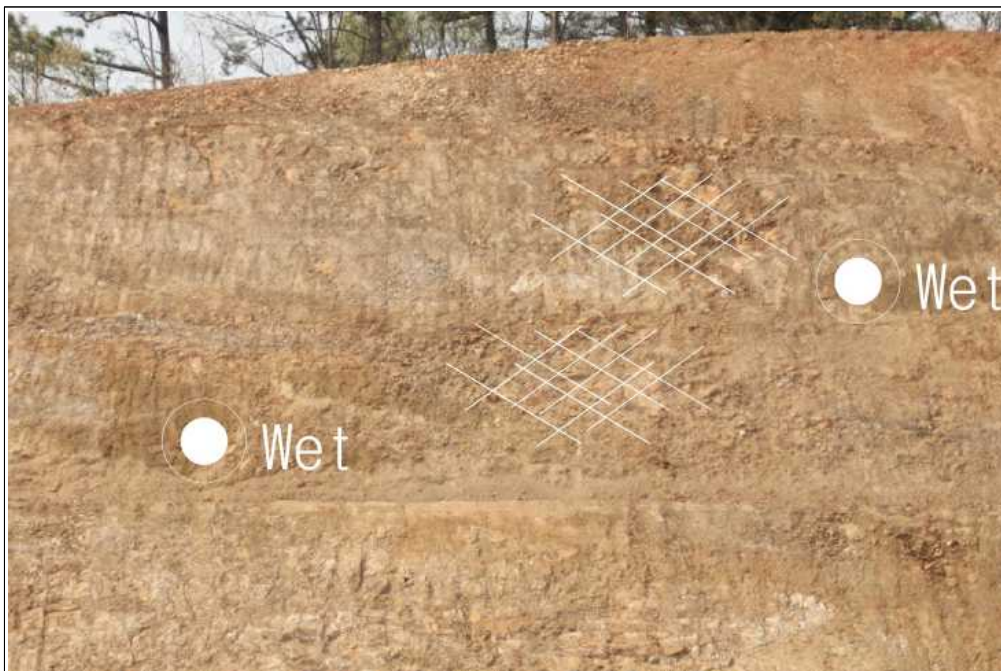
【그림 12】 A 영역 상세사진 (세편화된 암석 및 지하수 유출)

【그림 13】 A 영역 상세사진 (세편화된 암석 및 지하수 유출)

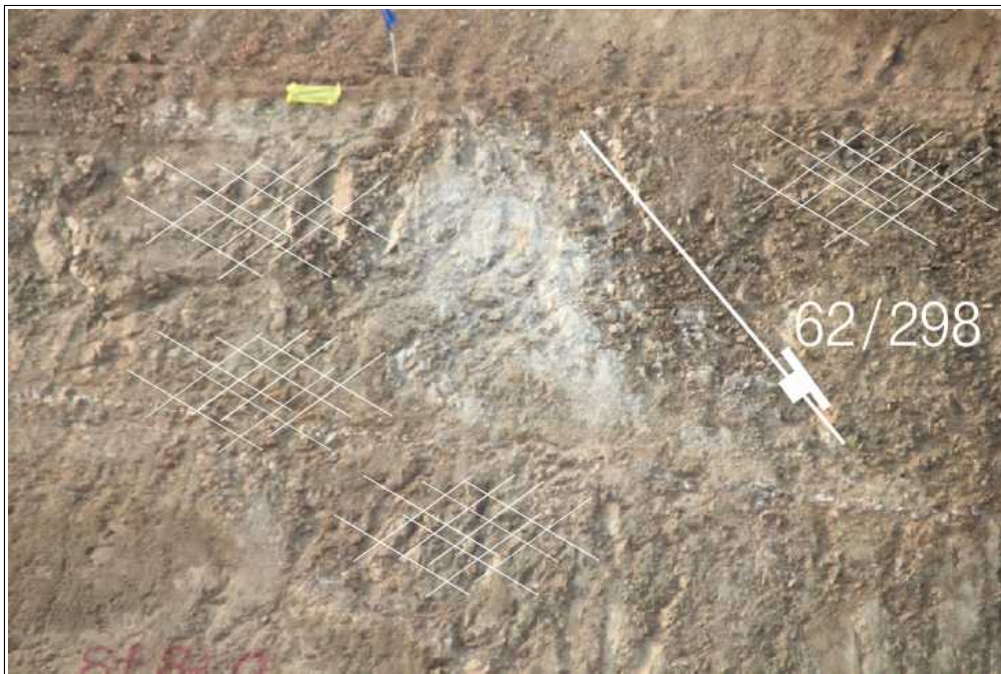
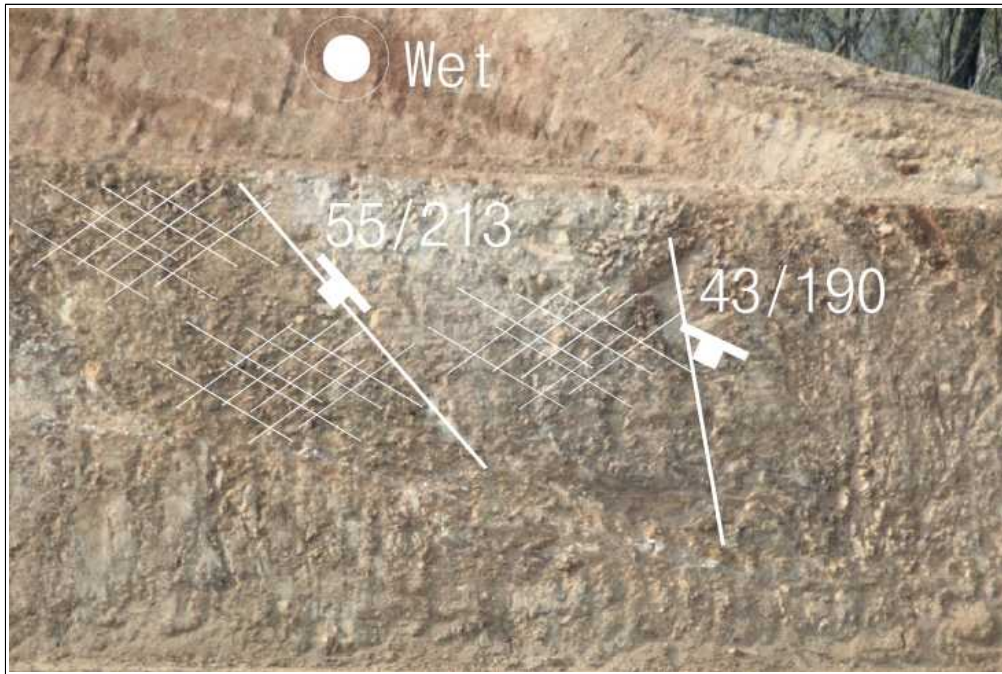
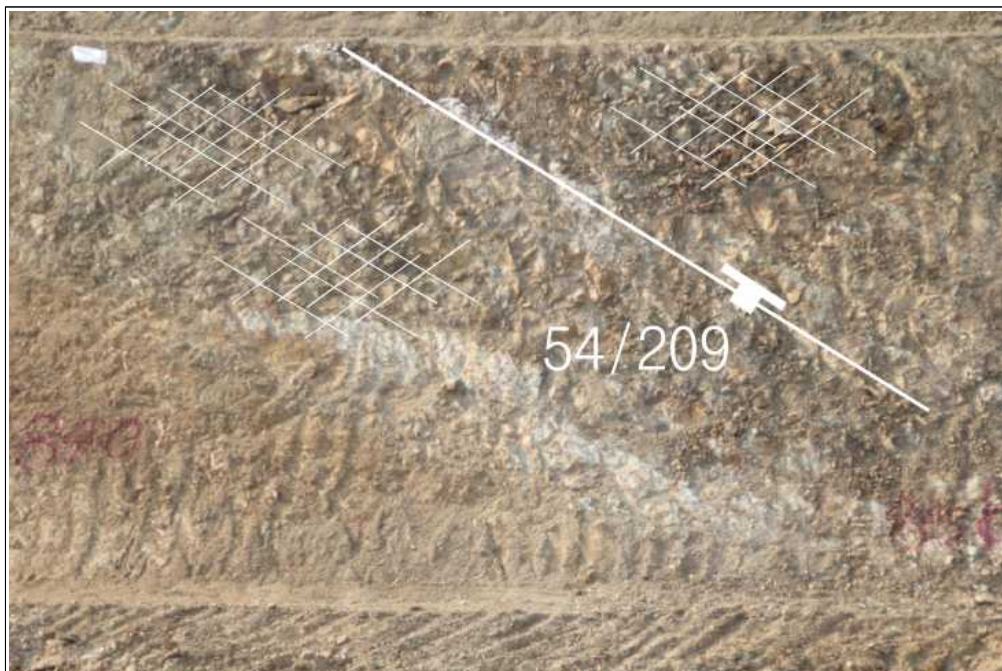
STA.8+830~8+900 구간에 비탈면의 방향은 34~45/165이며 구간 내에 B영역은 비탈면에 위치하고 비탈면의 방향은 40~45/165을 나타내고 있으며, 풍화정도는 심한풍화 상태이다. 비탈면을 이루고 있는 주 암종은 호상흑운모편마암으로 발달하고 있다. 주변에 발달한 62/298 불연속면 특성은 간극 0.1~1.0mm, 간격 0.6~2.0m, 연장성 1~3m, 거칠기는 약간 거침 상태이며 1.7m×1.9m×0.5m의 규모로 단단한 충전물 5mm이하 협재, 55/213 불연속면의 특성은 간극 0.1~1.0mm, 간격 0.6~2.0m, 연장성 1~3m, 거칠기는 약간 거침 상태이며 2.3m×2.9m×0.5m의 규모로 단단한 충전물 5mm이하 협재, 43/190 불연속면의 특성은 간극 0.1~1.0mm, 간격 0.2~0.6m, 연장성 1~3m, 거칠기는 평활 상태이며 0.9m×2.7m×0.5m의 규모로 단단한 충전물 5mm이하 협재, 54/209 불연속면의 특성은 간극 0.1~1.0mm, 간격 0.6~2.0m, 연장성 3~10m, 거칠기는 약간 거침 상태이며 6.6m×3.3m×0.5m의 규모로 단단한 충전물 5mm이하 협재되어 있다. 본 영역은 풍화가 심하게 진행된 상태로 불연속면 주변으로 세편화된 암석이 다량 관찰된다. 장기간 노출시 풍화가 촉진되면 세편화된 암석이 소규모 낙석으로 이어질 우려가 있다. 따라서, 비탈면의 장기적인 안정성을 유지하기 위한 비탈면 보호공법을 적용해야 할 것으로 판단된다.

【그림 14】 B 영역에 발달한 불연속면

【그림 15】 B 영역에 발달한 불연속면

【그림 16】 B 영역에 발달한 불연속면

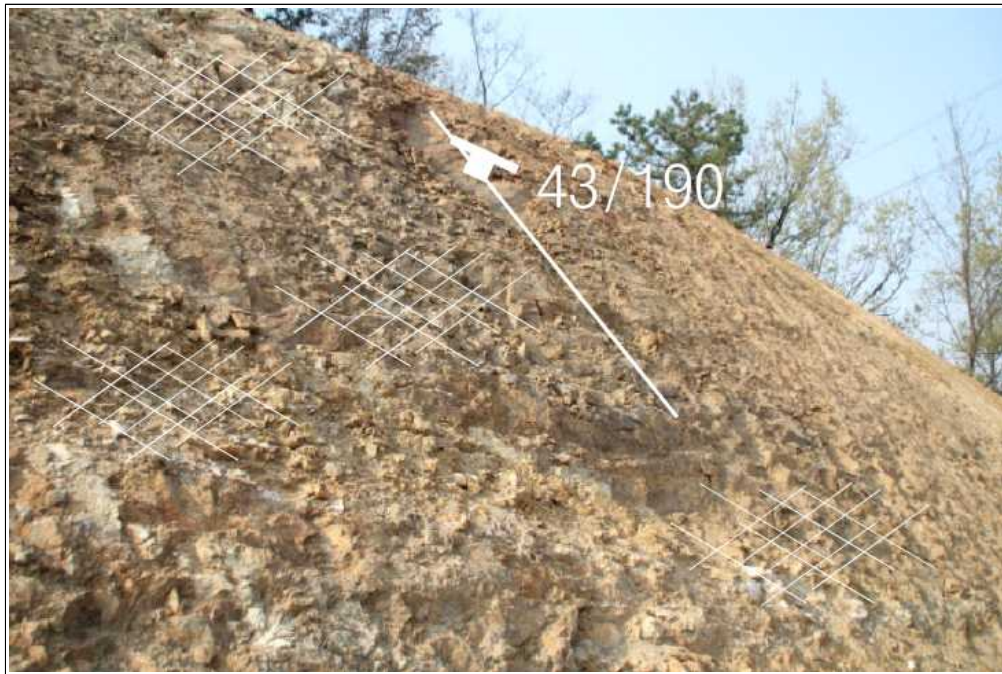
【그림 17】 B 영역 상세사진 (세편화된 암석)

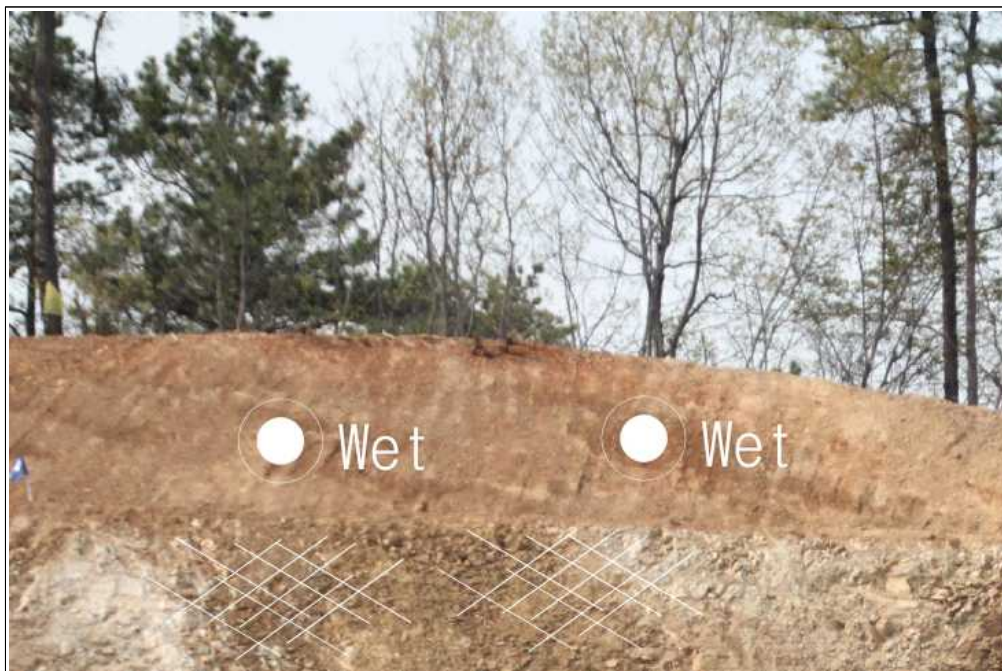
【그림 18】 B 영역 상세사진 (세편화된 암석 및 지하수 유출)
