옥산~오창 고속도로 민간투자사업

# 꺾기비탈면 현황도 보고서

꺾기비탈면 : STA.8+630~8+740 우안, 오창방향

2017. 11.

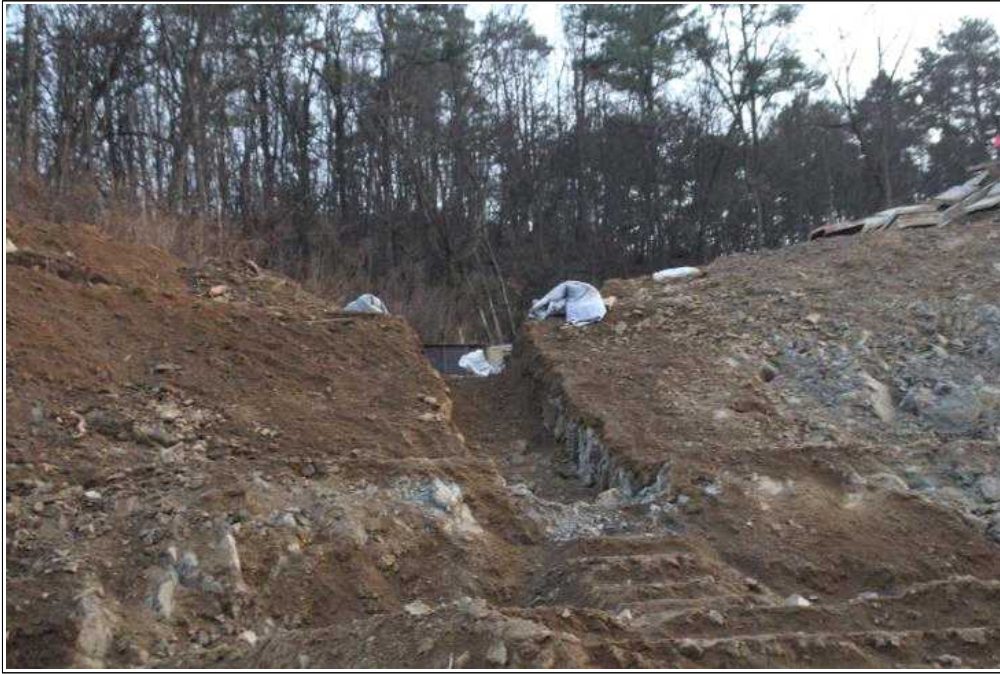
【그림 5】 종배수구 설치구간

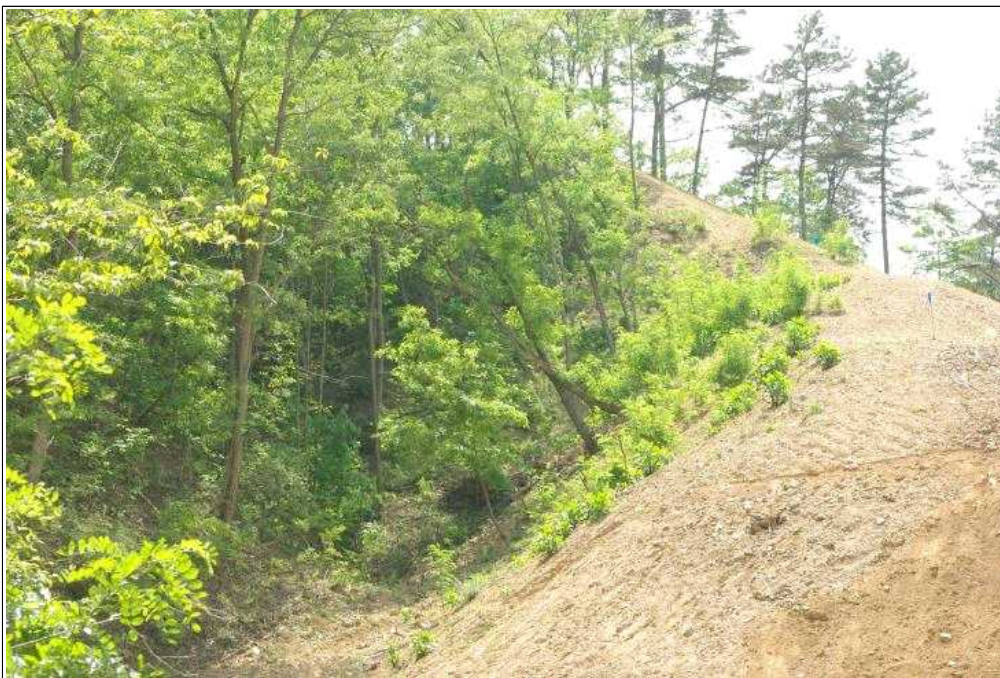
【그림 6】 수목의 기울어짐 및 포행

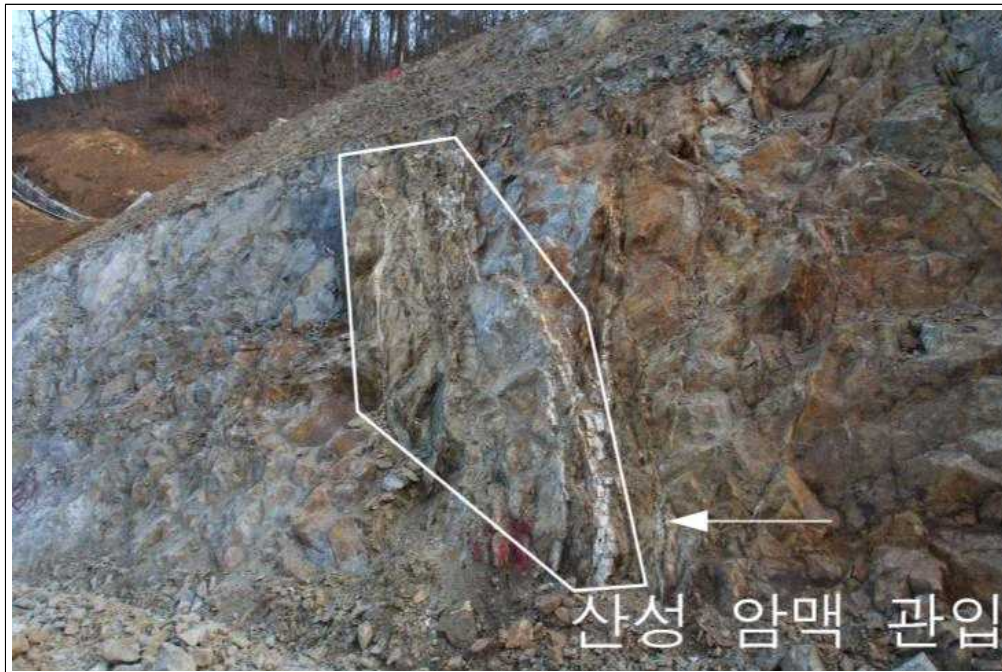
【그림 7】 산성 암맥 관입

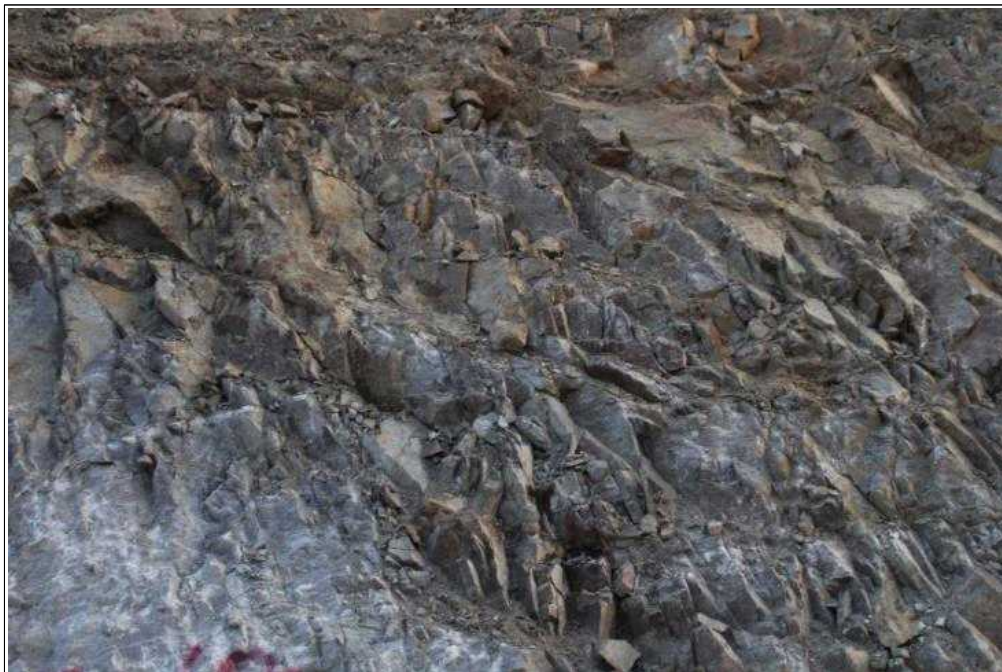
【그림 8】 세편화된 암석

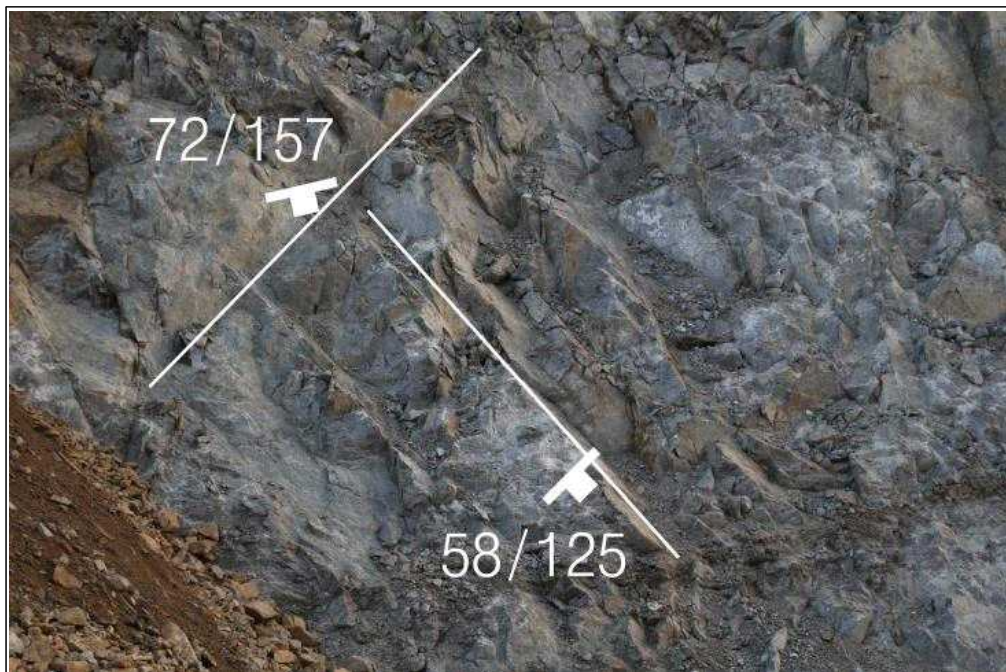
STA.8+710~8+740 구간에서 비탈면의 방향은 40~63/170 이며 구간 내에 A영역은 비탈면 하단부에 위치하고 비탈면의 방향은 45~63/170을 나타내고 있다. 풍화정도는 보통~심한풍화 상태이며, 비탈면을 이루고 있는 주 암종은 호상흑운모편마암으로 발달하고 있다. 주변에 발달한 72/157 불연속면 특성은 간극 0.1~1.0mm, 간격 0.6~2.0m, 연장성 3~10m, 거칠기는 평활 상태이며 2.8m×3.0m×0.5m의 규모로 단단한 충전물 5mm이하 협재, 52/115 불연속면의 특성은 간극 0.1~1.0mm, 간격 0.2~0.6m, 연장성 3~10m, 거칠기는 평활 상태이며 3.9m×3.9m×0.5m의 규모로 단단한 충전물 5mm이하 협재, 82/200 불연속면의 특성은 간극 1.0~5.0mm, 간격 0.2~0.6m, 연장성 1~3m, 거칠기는 약간 거침 상태이며 2.3m×2.8m×0.5m의 규모로 단단한 충전물 5mm이하 협재, 40/180 불연속면의 특성은 간극 0.1~1.0mm, 간격 0.2~0.6m, 연장성 1~3m, 거칠기는 약간 거침 상태이며 2.9m×0.7m×0.5m의 규모로 단단한 충전물 5mm이하 협재되어 있다. 주변에 발달한 불연속면의 방향성 및 특성을 고려한 결과 불연속면 방향성에 의한 평면파괴 양상이 관찰되며 세편화된 암석이 다량 관찰된다. 또한, STA.8+710 부근에 발달한 불연속면 간극 내에 산성암맥이 관입되어 있다. 장기간 노출시 외부적인 요인에 의해 풍화가 촉진되면 세편화된 암석이 소규모 낙석으로 이어질 우려가 있어 비탈면 안정성에 문제가 발생할 우려가 있다. 따라서, 비탈면의 장기적인 안정성을 위해 비탈면 보호공법을 적용해야 할 것으로 판단된다.

【그림 9】 A 영역에 발달한 불연속면

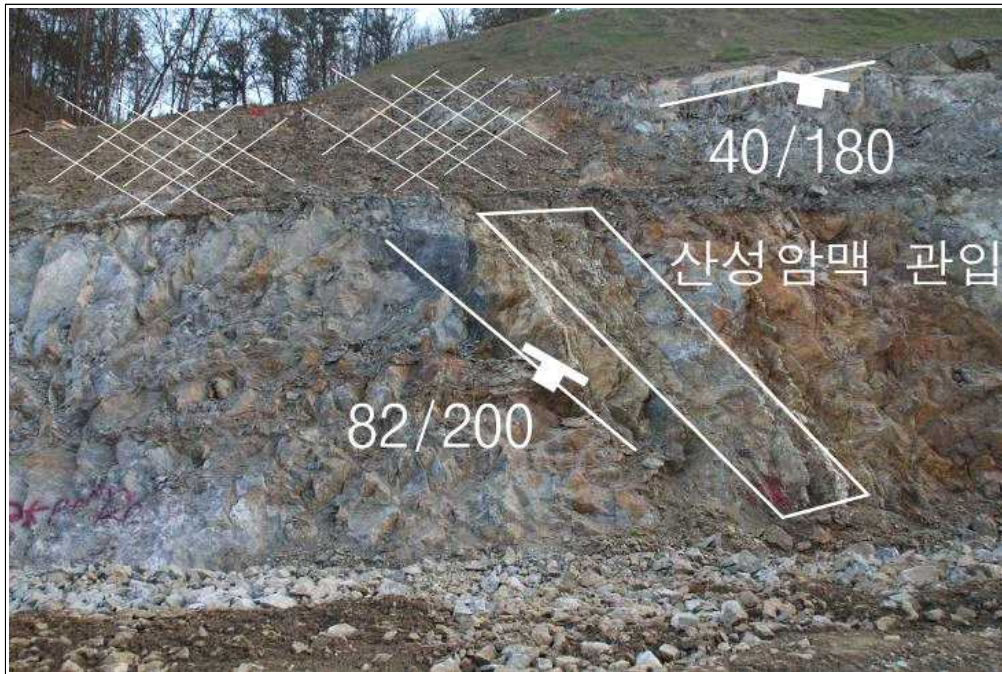
【그림 10】 A 영역에 발달한 불연속면

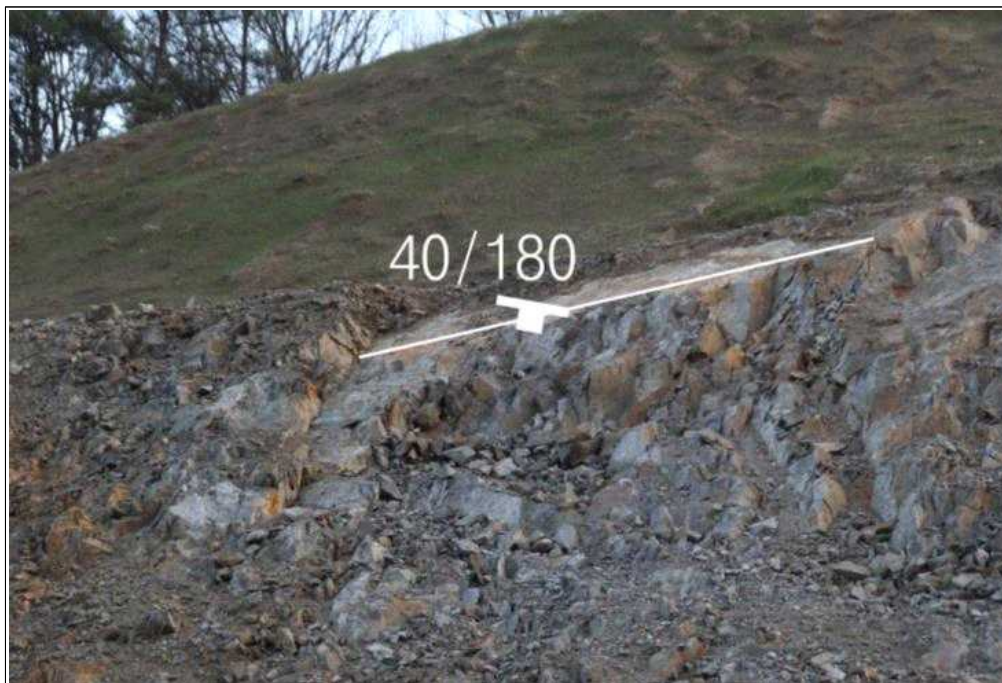
【그림 11】 A 영역에 발달한 불연속면(평면파괴 양상)

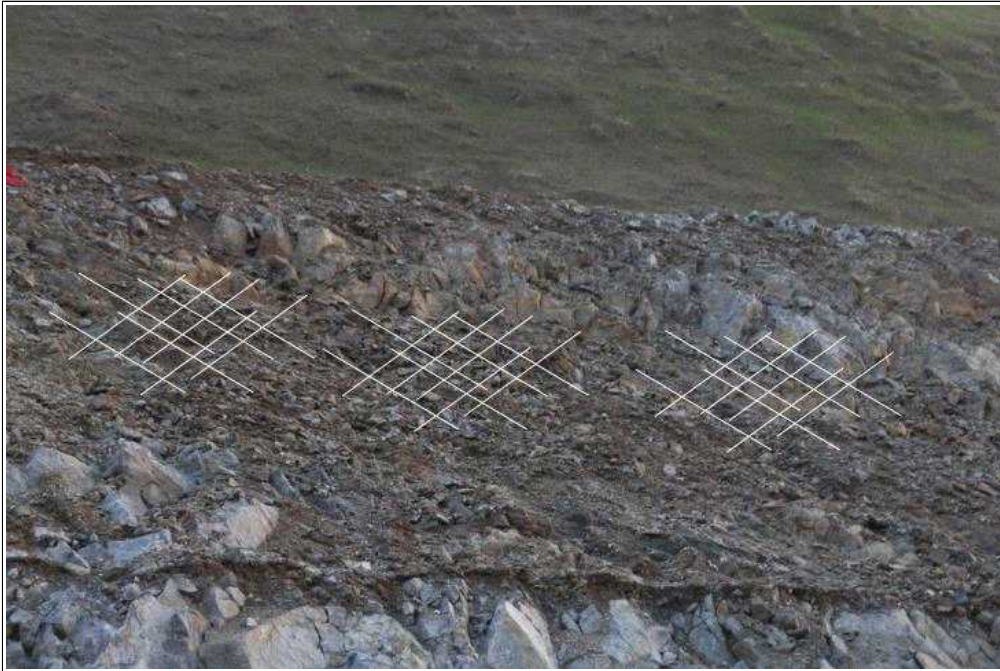
【그림 12】 A 영역 상세사진(세편화된 암석)

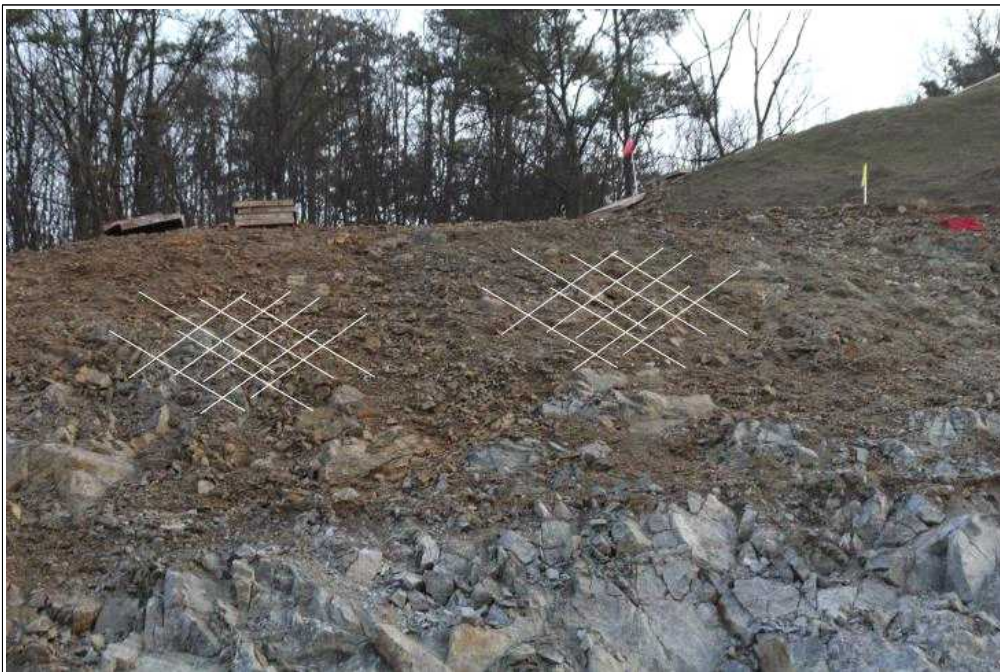
【그림 13】 A 영역 상세사진(세편화된 암석)

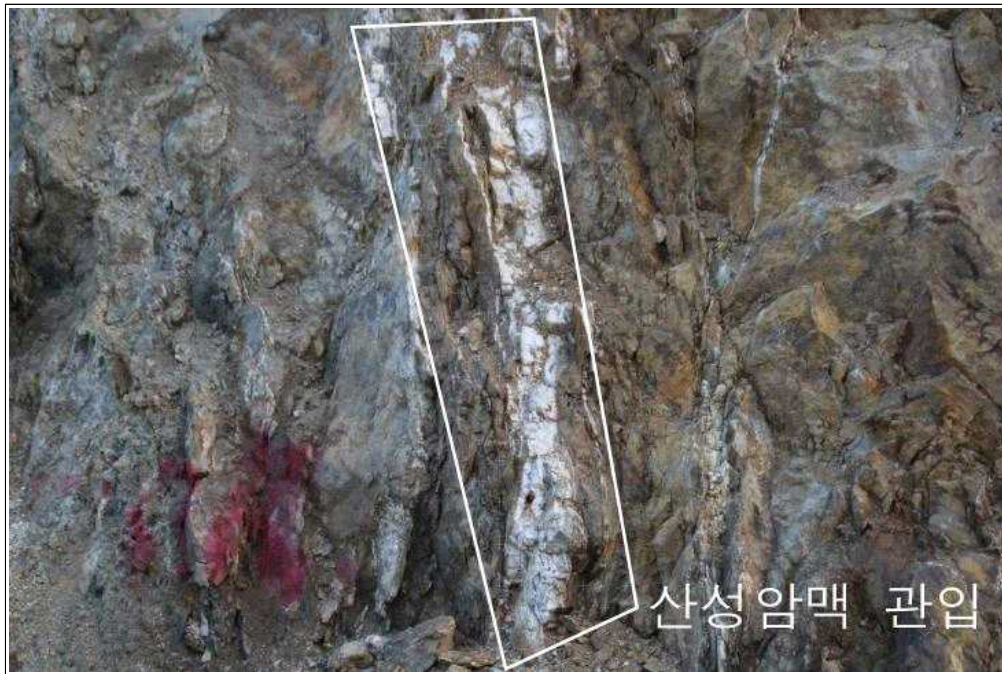
【그림 14】 A 영역 상세사진(산성 암맥 관입)

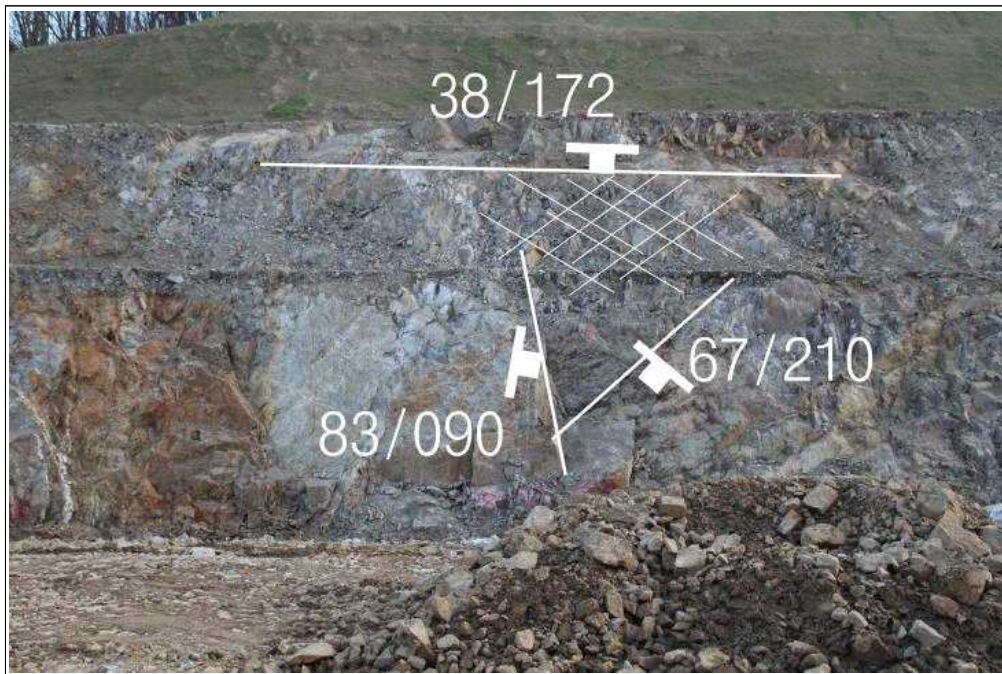
STA.8+690~8+710 구간에 비탈면의 방향은 27~63/170이며 구간 내에 B영역은 비탈면 하단부에 위치하고 비탈면의 방향은 45~63/170을 나타내고 있으며, 풍화정도는 보통풍화 상태이다. 비탈면을 이루고 있는 주 암종은 호상흑운모편마암으로 발달하고 있다. 주변에 발달한 83/090 불연속면 특성은 간극 0.1~1.0mm, 간격 0.2~0.6m, 연장성 3~10m, 거칠기는 평활 상태이며 3.1m×5.9m×0.5m의 규모로 단단한 충전물 5mm이하 협재, 38/172 불연속면의 특성은 간극 1.0~5.0mm, 간격 0.2~0.6m, 연장성 10~20m, 거칠기는 약간 거침 상태이며 16.6m×0.5m×0.5m의 규모로 단단한 충전물 5mm이하 협재, 67/210 불연속면의 특성은 간극 0.1~1.0mm, 간격 0.2~0.6m, 연장성 3~10m, 거칠기는 평활 상태이며 3.3m×3.9m×0.5m의 규모로 단단한 충전물 5mm이하 협재, 84/130 불연속면의 특성은 간극 1.0~5.0mm, 간격 0.2~0.6m, 연장성 3~10m, 거칠기는 약간 거침 상태이며 4.6m×3.3m×0.5m의 규모로 단단한 충전물 5mm이하 협재되어 있다. 주변에 발달한 불연속면의 방향성과 특성을 고려한 결과, 불연속면 방향성에 의한 평면파괴 양상과 썩기파괴 양상을 보이는 구간이 관찰되며, 불연속면 교차로 생긴 암편이 낙석으로 이어질 우려가 있다. 장기간 노출 시 풍화가 촉진되면 평면 및 썩기파괴 양상을 보이는 불연속면의 상태가 악화되어 비탈면 안정성에 문제가 발생할 우려가 있다. 따라서, 비탈면의 장기적인 안정성을 유지하기 위한 비탈면 보호공법 및 필요시 비탈면 보강공법을 적용해야 할 것으로 판단된다.

【그림 15】 B 영역에 발달한 불연속면

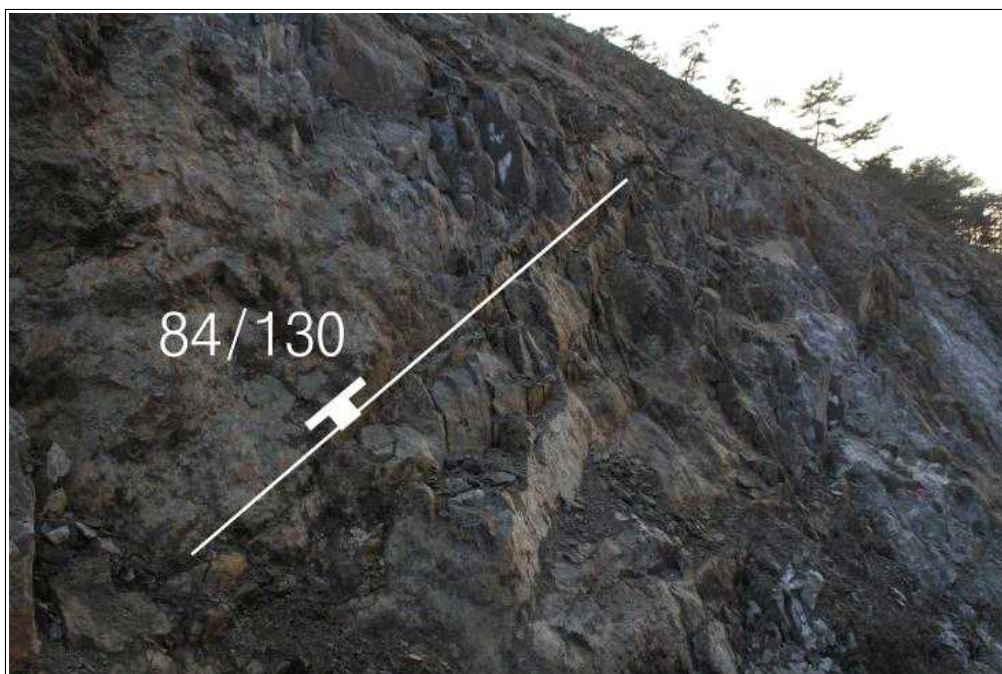
【그림 16】 B 영역에 발달한 불연속면

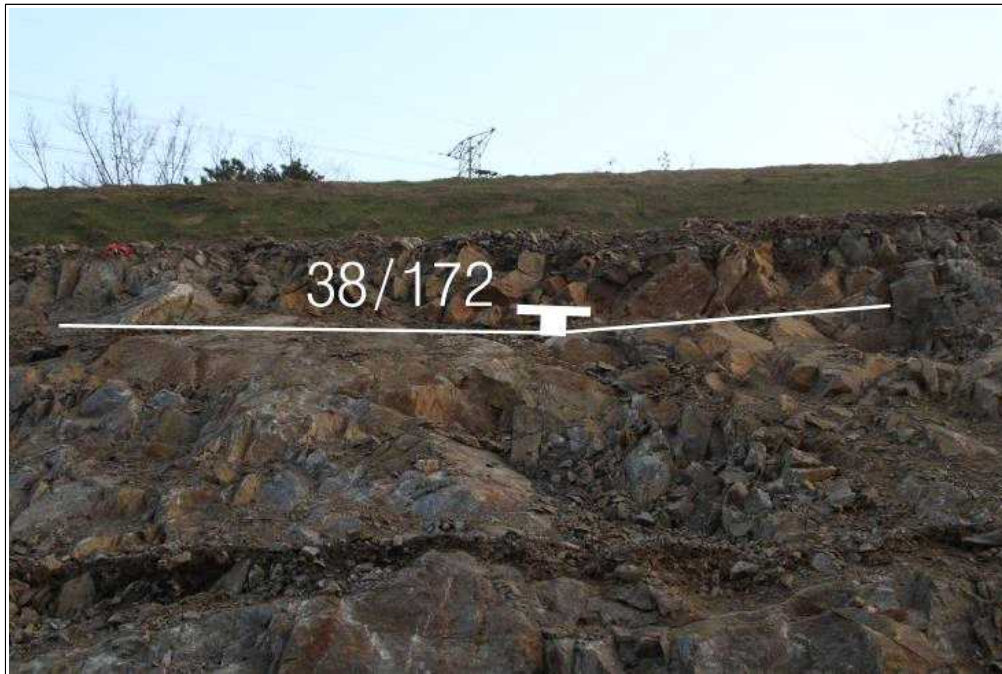
【그림 17】 B 영역 상세사진(평면파괴 양상)

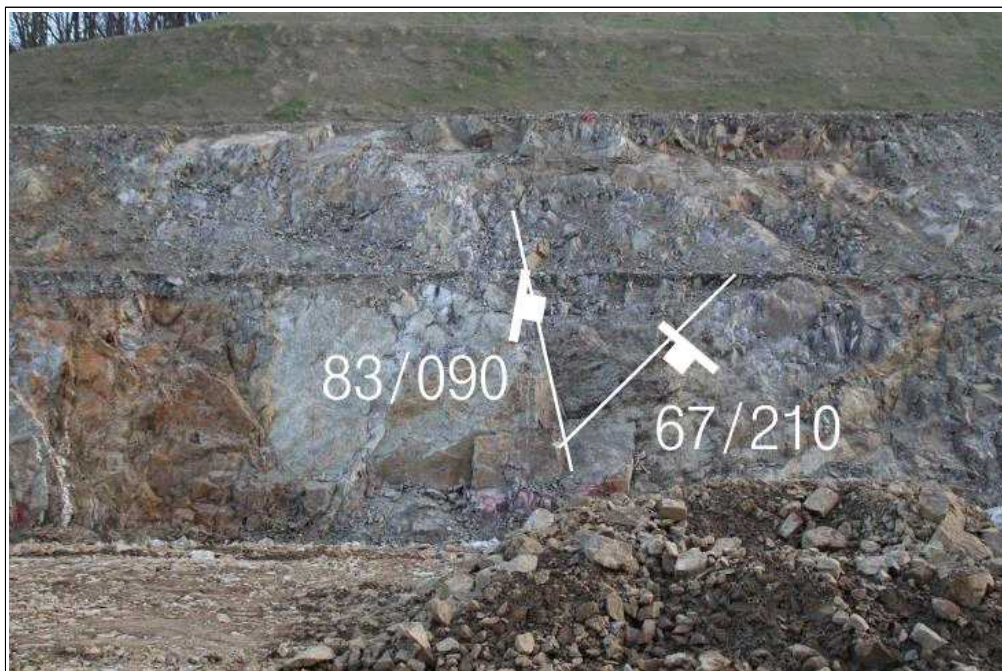
【그림 18】 B 영역 상세사진(썩기파괴 양상)

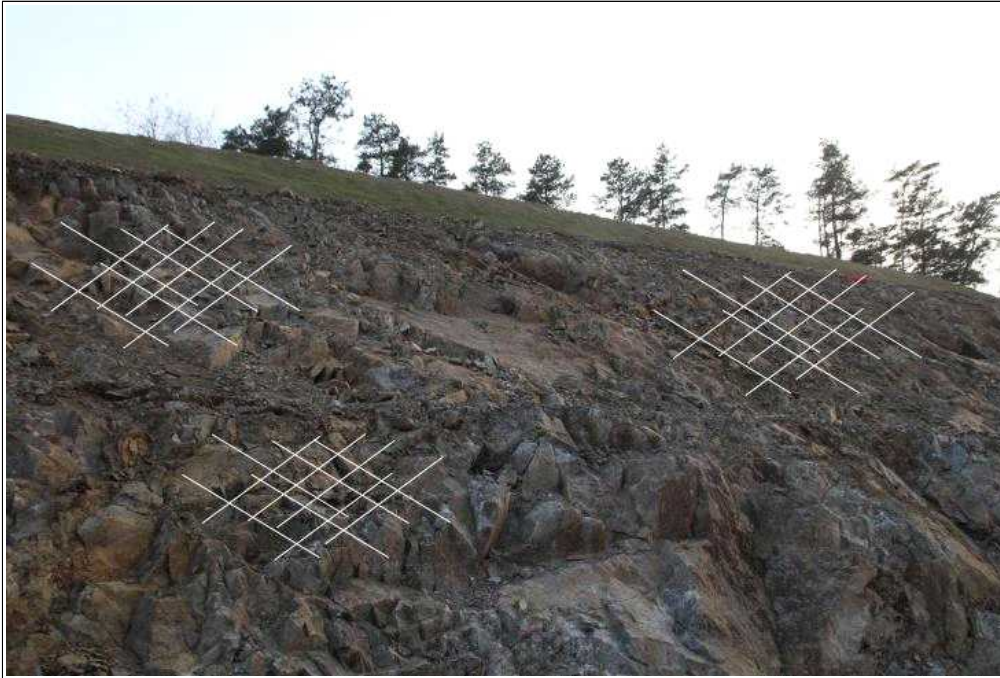
【그림 19】 B 영역 상세사진(세편화된 암석)

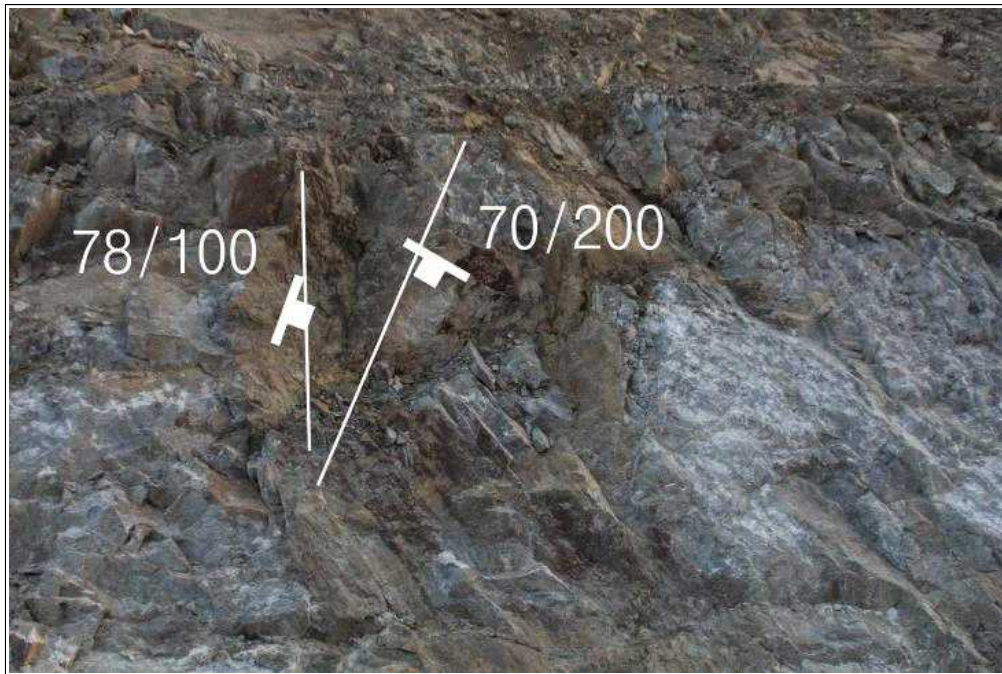
STA.8+630~8+690 구간에 비탈면의 방향은 27~63/170이며 구간 내에 C영역은 비탈면 하단부에 위치하고 비탈면의 방향은 40~63/170을 나타내고 있으며, 비탈면을 이루고 있는 주 암종은 호상흑운모편마암으로 발달하고 있으며, 풍화정도는 보통~심한풍화 상태이다. 주변에 발달한 78/100 불연속면 특성은 간극 0.1~1.0mm, 간격 0.2~0.6m, 연장성 1~3m, 거칠기는 약간 거침 상태이며 0.8m×2.9m×0.5m의 규모로 단단한 충전물 5mm이하 협재, 70/200 불연속면 특성은 간극 0.1~1.0mm, 간격 0.2~0.6m, 연장성 3~10m, 거칠기는 평활 상태이며 2.0m×3.3m×0.5m의 규모로 단단한 충전물 5mm이하 협재, 65/290 불연속면 특성은 간극 1.0~5.0mm, 간격 0.2~0.6m, 연장성 3~10m, 거칠기는 약간 거침 상태이며 3.7m× 4.5m×0.5m의 규모로 연약한 충전물 5mm이하 협재, 66/110 불연속면 특성은 간극 1.0~5.0mm, 간격 0.2~0.6m, 연장성 3~10m, 거칠기는 약간 거침 상태이며 4.8m× 8.6m×0.5m의 규모로 단단한 충전물 5mm이하 협재, 84/345 불연속면 특성은 간극 1.0~5.0mm, 간격 0.2~0.6m, 연장성 10~20m, 거칠기는 약간 거침 상태이며 0.2m× 11.0m×0.5m의 규모로 연약한 충전물 5mm이하 협재되어 있다. 본 영역 내에 불연속면에 의한 전도파괴 양상이 관찰되었으며, 일부 구간 세편화된 암석과 지하수 유출이 관찰된다. 장기간 노출시 풍화가 촉진되면 세편화된 암석이 소규모 낙석으로 이어질 우려가 있다. 따라서, 비탈면의 장기적인 안정성을 유지하기 위해 필요시 비탈면 보호공법을 적용해야 할 것으로 판단된다.

【그림 20】 C 영역에 발달한 불연속면

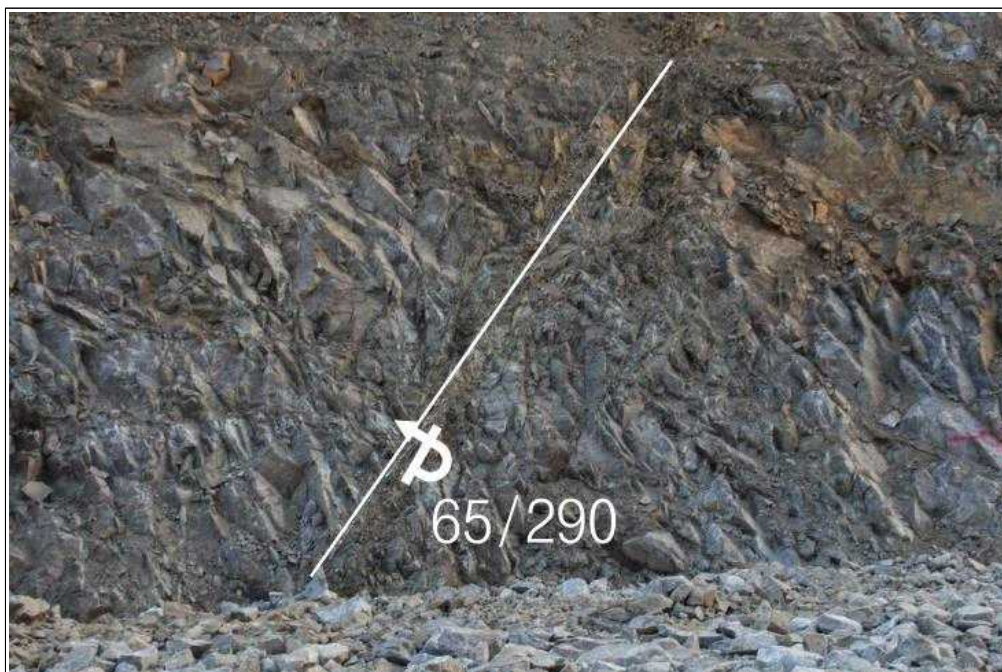
【그림 21】 C 영역에 발달한 불연속면

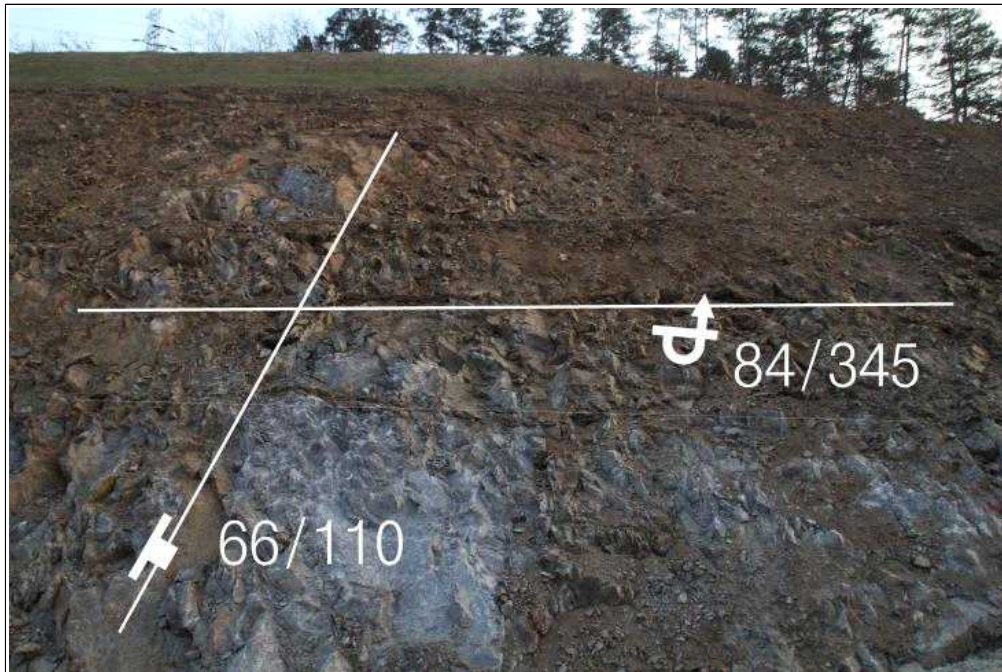
【그림 22】 C 영역에 발달한 불연속면(전도파괴 양상)

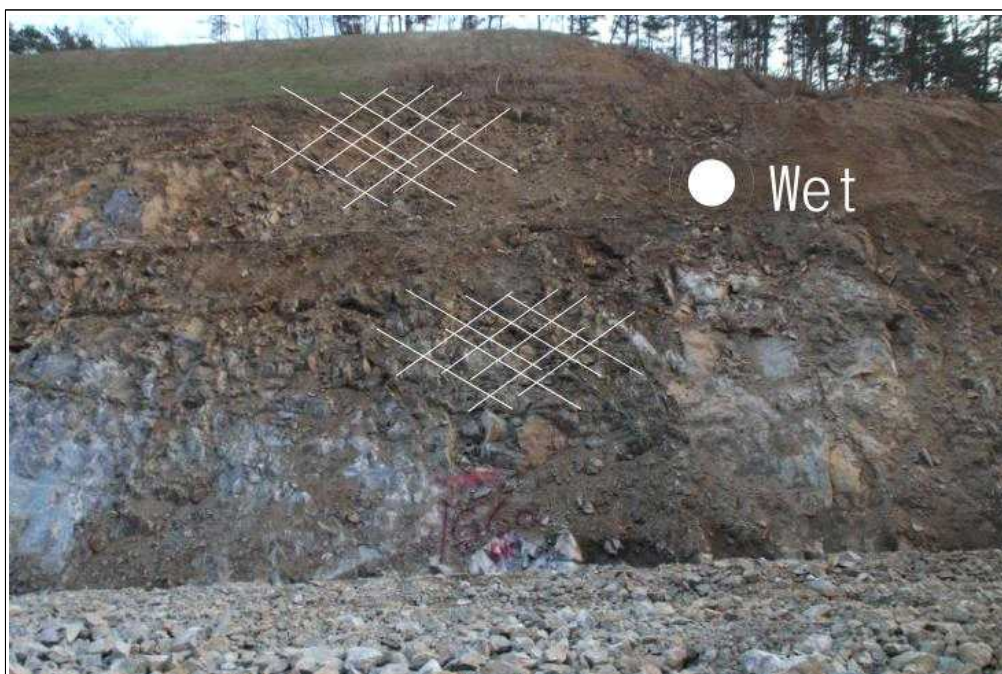
【그림 23】 C 영역 상세사진(세편화된 암석 및 지하수유출)
