옥산~오창 고속도로 민간투자사업

# 꺅 기 비 탈 면 현 황 도 보 고 서

꺅기비탈면 : STA.9+210~9+380 좌안, 옥산방향

작성기관 : (주)에스알이앤씨

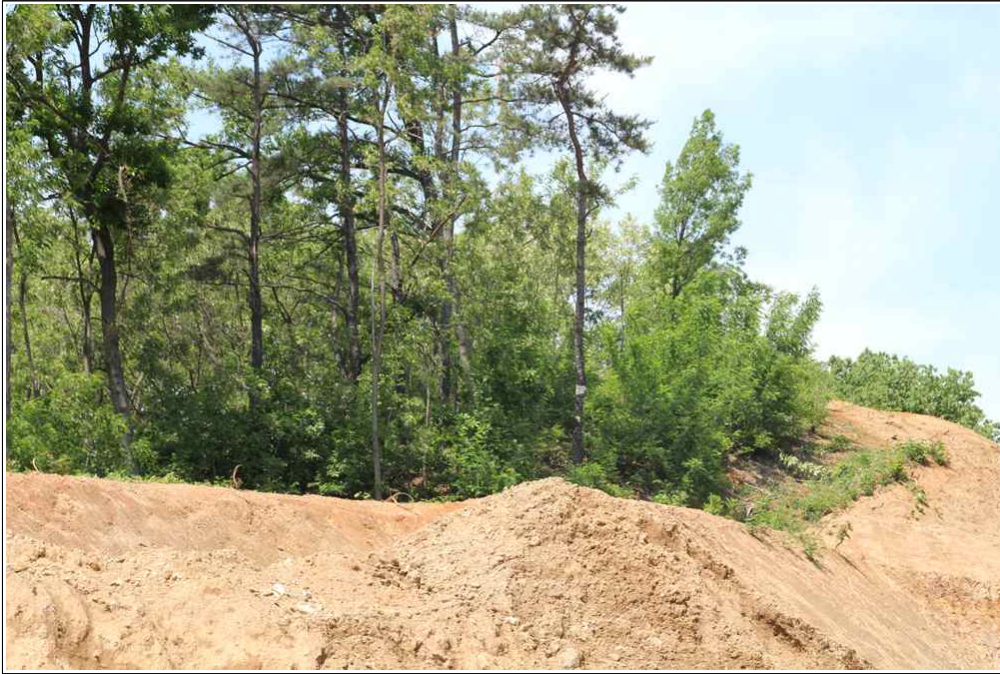
깎기 비탈면을 이루고 있는 주 암종은 호상흑운모편마암으로 발달하고 있는 상태이다. 상부 자연비탈면의 경사는 -16 ~ 11° 의 준 산악 지형으로 형성되어 있다. 포행 및 수목의 기울어짐 현상이 관찰되나, 인장균열 등의 붕괴 전후 현상은 관찰되지 않았다.

【그림 5】 상부 자연비탈면

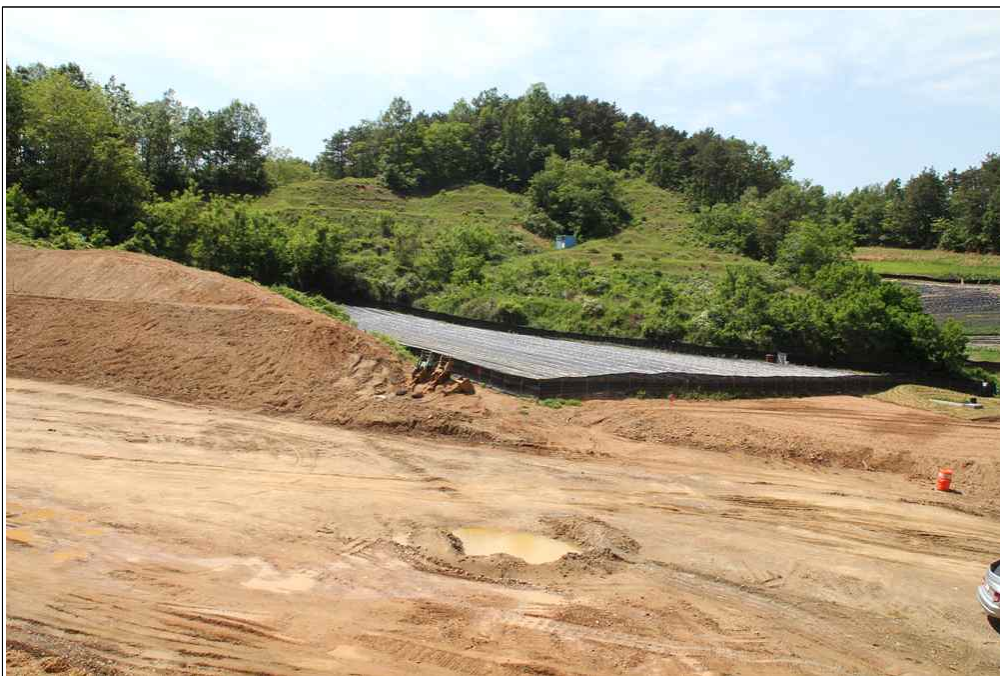
【그림 6】 상부 농작물 재배 구간 (STA.9+340~9+380)

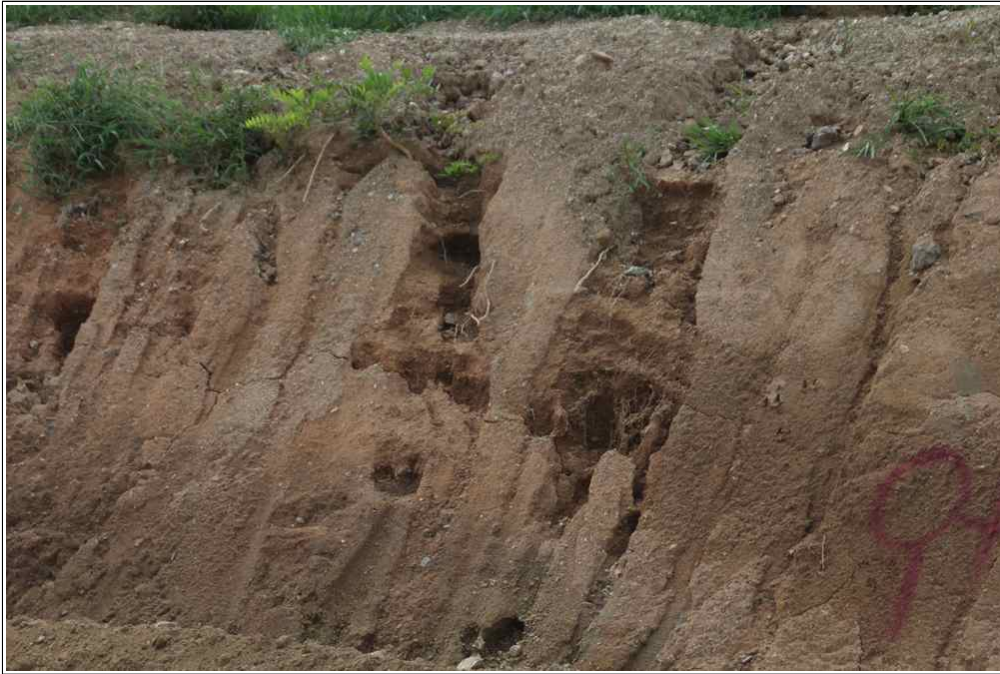
비탈면 시점부 풍화가 심한 상태로 토사유실 및 우류침식이 관찰된다. 곳곳에서 지하수 유출이 관찰되며 일부 불연속면을 따라 암편이 파쇄된 상태이다.

【그림 7】 토사유실 및 우류침식 (1)

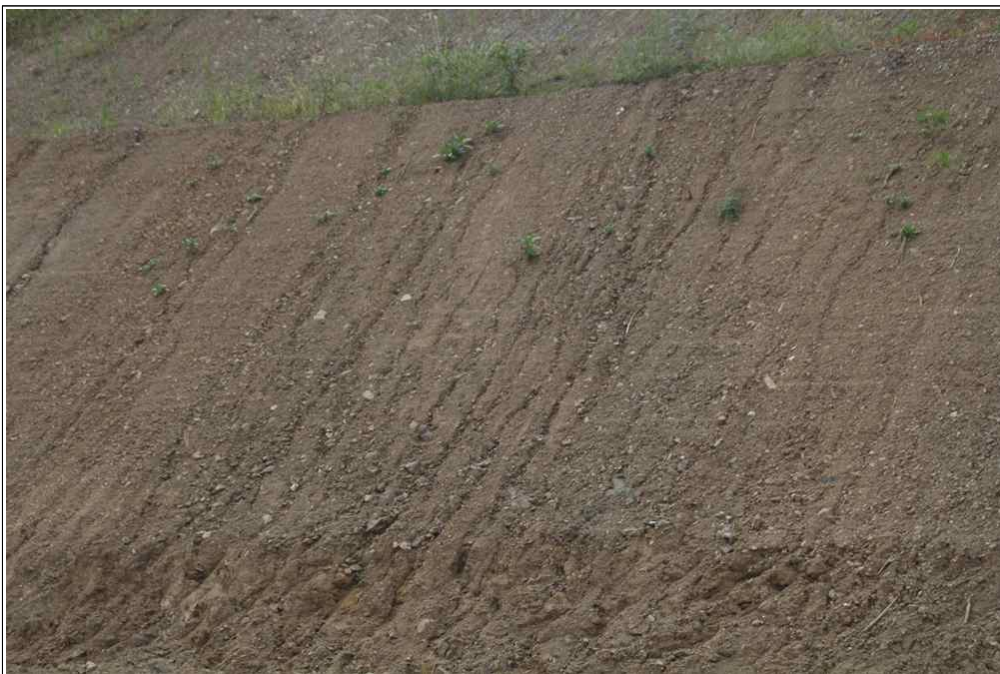
【그림 8】 토사유실 및 우류침식 (2)

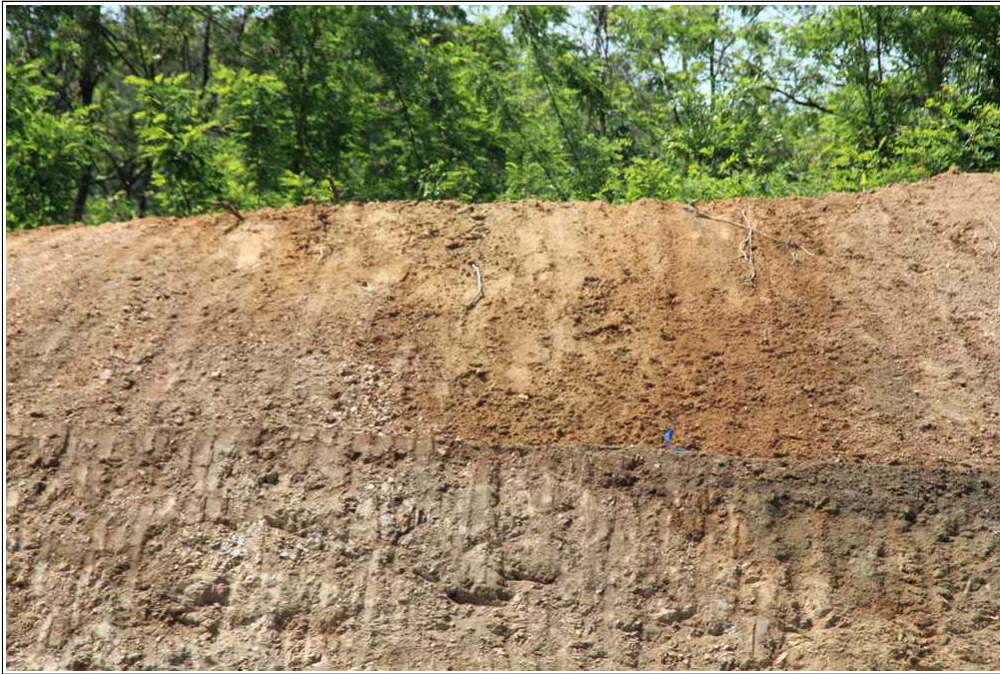
【그림 9】 지하수 유출 (1)

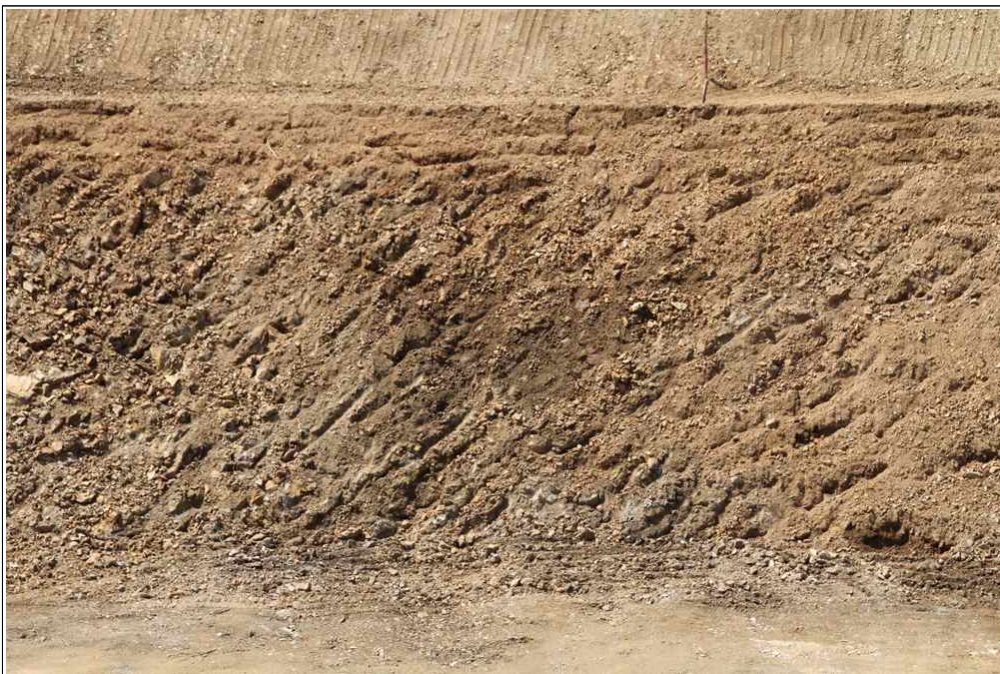
【그림 10】 지하수 유출 (2)

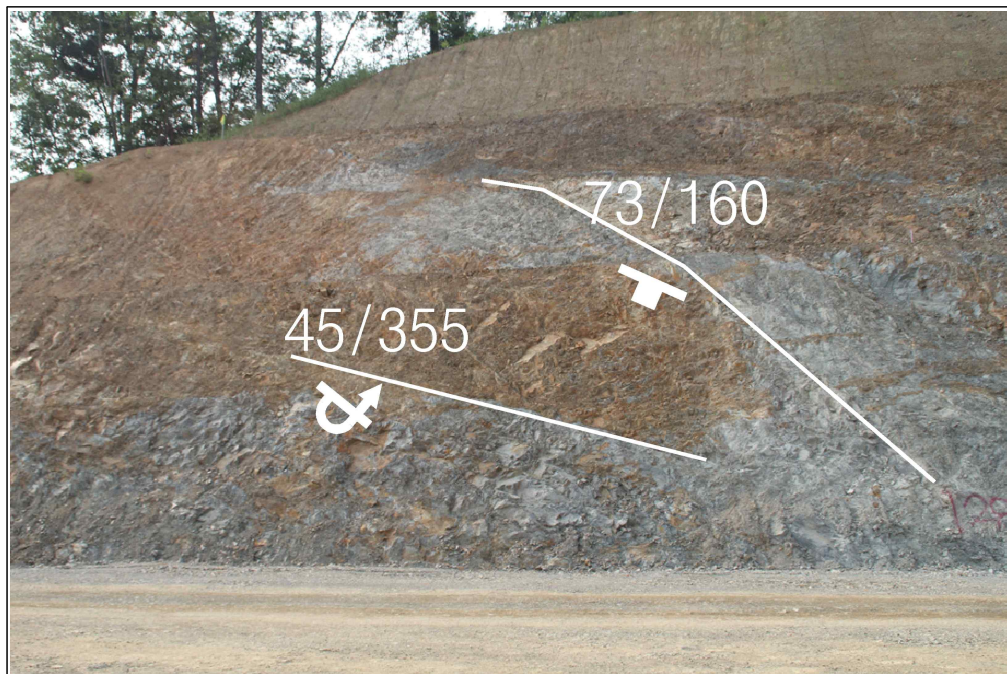
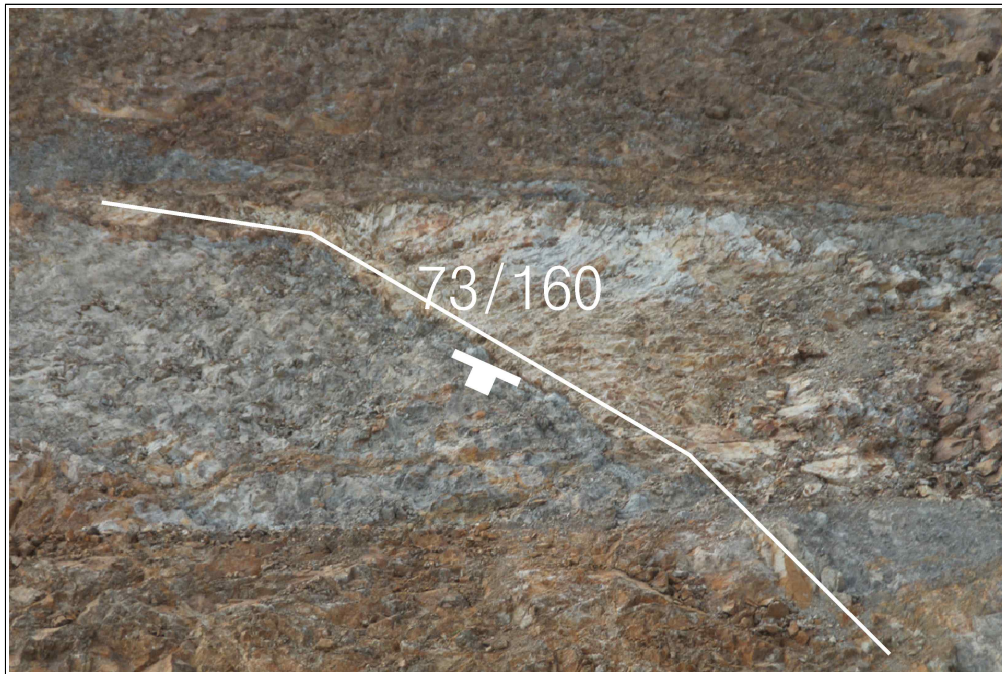
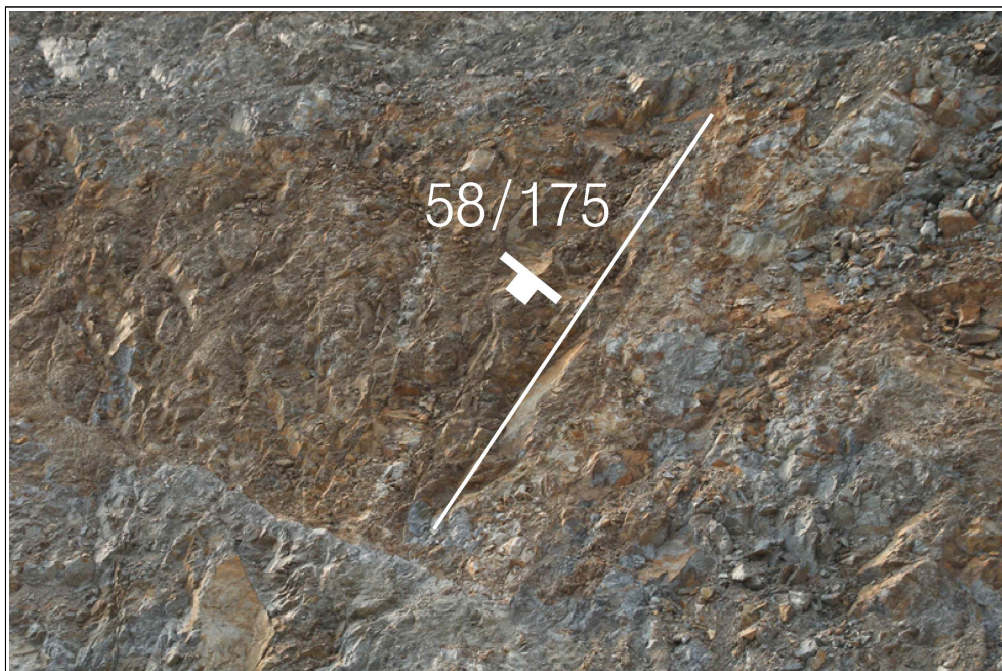
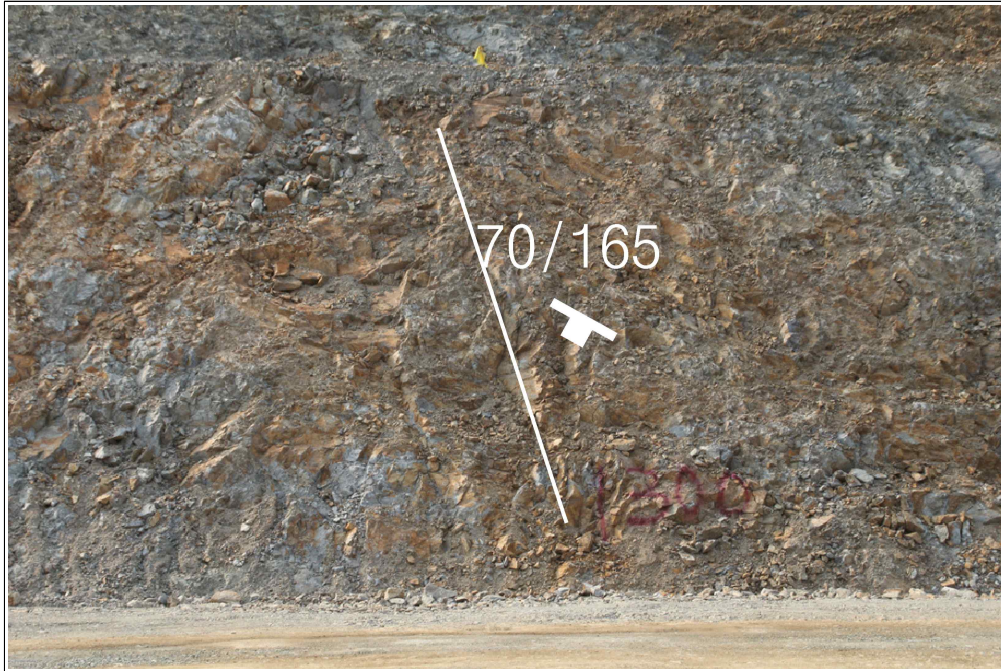
STA.9+210~9+300 구간에서 비탈면의 방향은 34~63/136이며 하단부에 A영역이 위치하고 비탈면의 방향은 45~63/136을 나타내고 있다. 풍화정도는 보통~심한풍화 상태이며, 비탈면을 이루고 있는 주 암종은 호상흑운모편마암으로 발달하고 있다. 주변에 발달한 45/355 불연속면 특성은 간극 0.1~1.0mm, 간격 0.2~0.6m, 연장성 10~20m, 거칠기는 약간 거침 상태이며 10.5m×3.0m×0.5m의 규모로 단단한 충전물 5mm이하 협재, 73/160 불연속면의 특성은 간극 1.0~5.0mm, 간격 0.2~0.6m, 연장성 10~20m, 거칠기는 약간 거침 상태이며 14.2m×9.2m×0.5m의 규모로 단단한 충전물 5mm이하 협재, 58/175 불연속면의 특성은 간극 1.0~5.0mm, 간격 0.2~0.6m, 연장성 3~10m, 거칠기는 평활 상태이며 1.2m×3.1m×0.5m의 규모로 단단한 충전물 5mm이하 협재, 70/165 불연속면의 특성은 간극 1.0~5.0mm, 간격 0.2~0.6m, 연장성 3~10m, 거칠기는 약간 거침 상태이며 1.8m×4.1m×0.5m의 규모로 단단한 충전물 5mm이하 협재되어 있다. 주변에 발달한 불연속면에 의한 파괴양상은 관찰되지 않았으나, 영역 상부 파쇄로 인해 세편화된 암석이 관찰된다. 또한, 불연속면을 따라 암편이 파쇄된 상태이다. 장기간 노출시 외부적인 요인에 의해 풍화가 촉진되면 불연속면 상태 악화로 비탈면 안정성에 문제가 발생할 우려가 있다. 따라서, 비탈면의 장기적인 안정성을 유지하기 위한 비탈면 보호공법을 적용해야 할 것으로 판단된다.

【그림 11】 A 영역에 발달한 불연속면

- A영역은 STA.9+210~9+300에 위치하여 45/355, 73/160, 58/175, 70/165 방향성의 불연속면이 발달하여 있으며 풍화정도는 보통~심한풍화 상태임. 주변에 발달한 불연속면에 의한 파괴양상은 관찰되지 않았으나, 영역 상부 파쇄로 인해 세편화된 암석이 관찰됨. 또한, 불연속면을 따라 암편이 파쇄된 상태임. 장기간 노출시 외부적인 요인에 의해 풍화가 촉진되면 불연속면 상태 악화로 비탈면 안정성에 문제가 발생할 우려가 있음. 따라서, 비탈면의 장기적인 안정성을 유지하기 위한 비탈면 보호공법을 적용해야 할 것으로 판단됨.

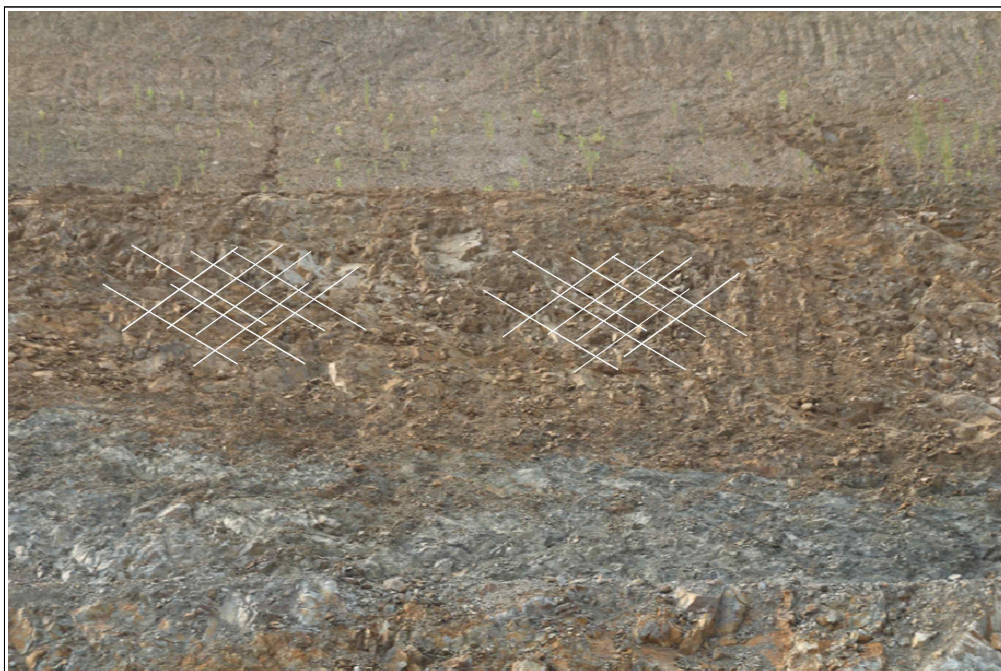
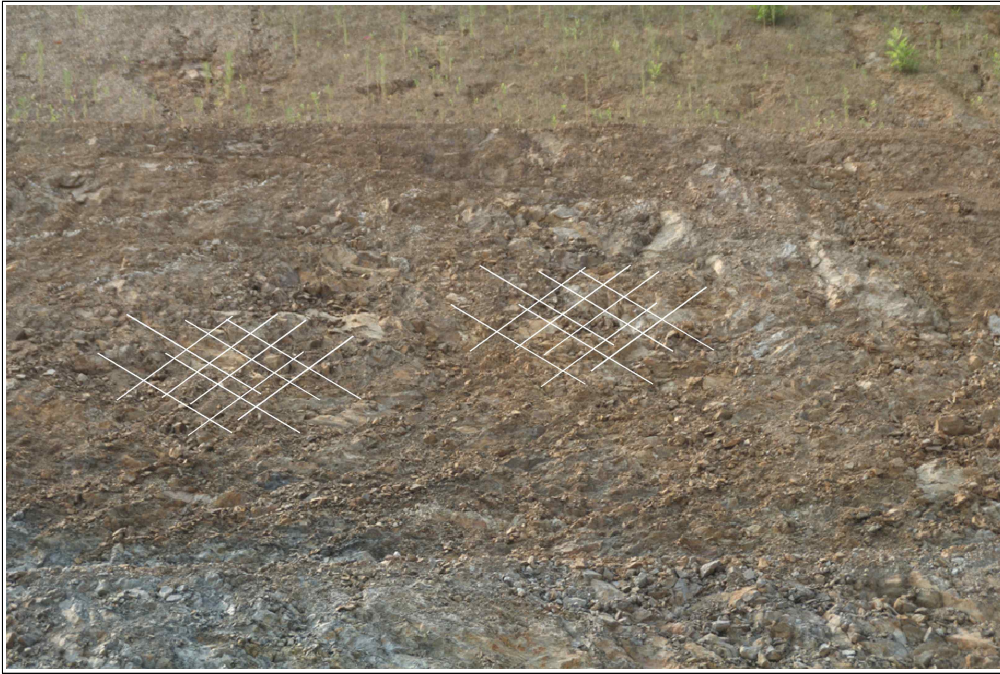
【그림 15】 A 영역 상세사진 (세편화된 암석)

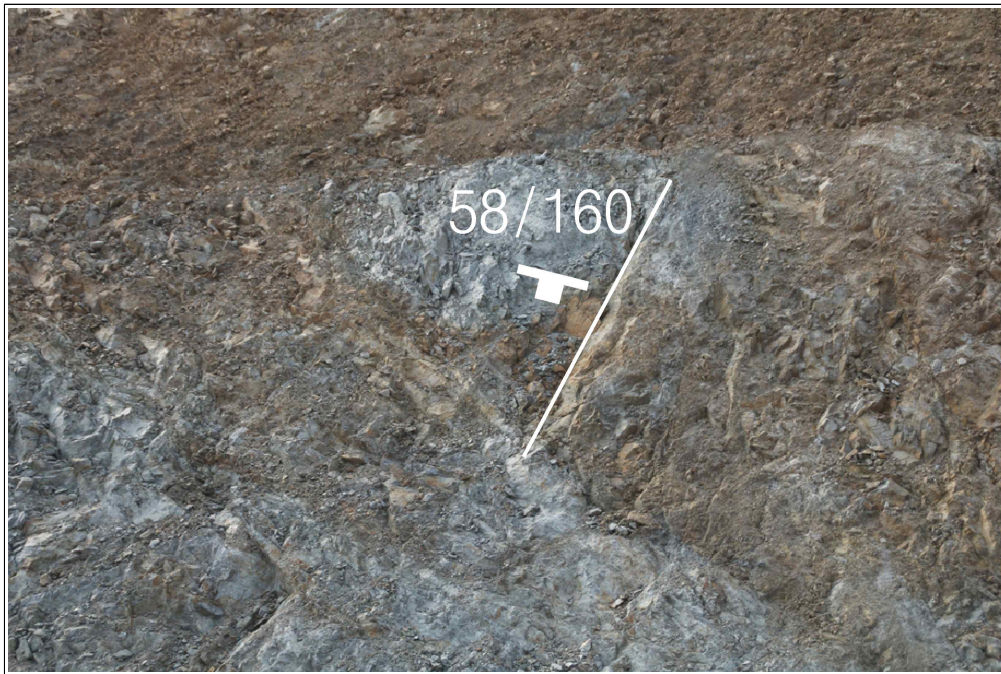
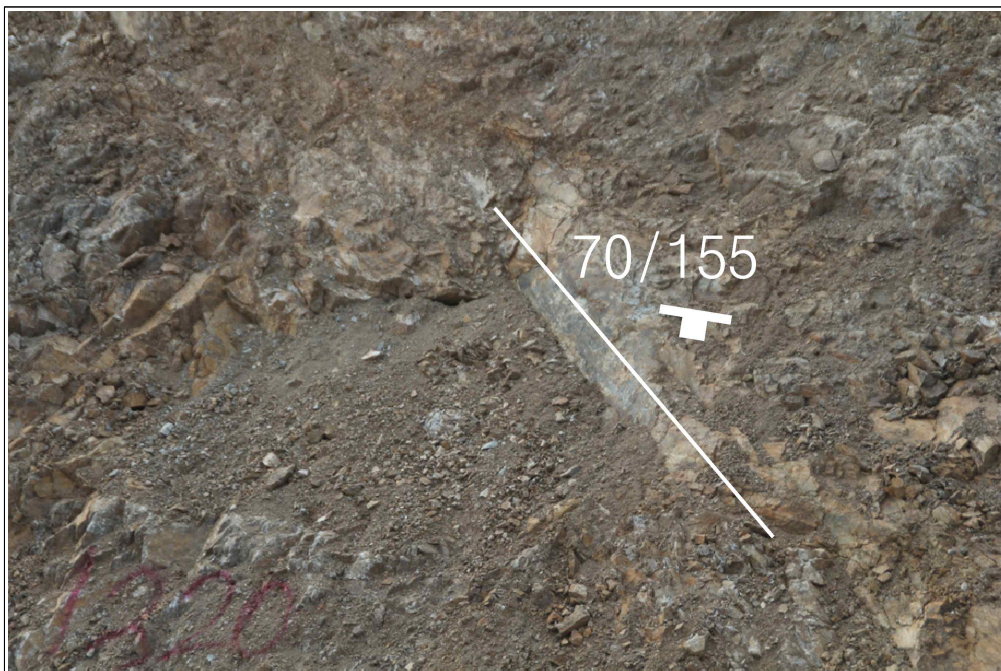
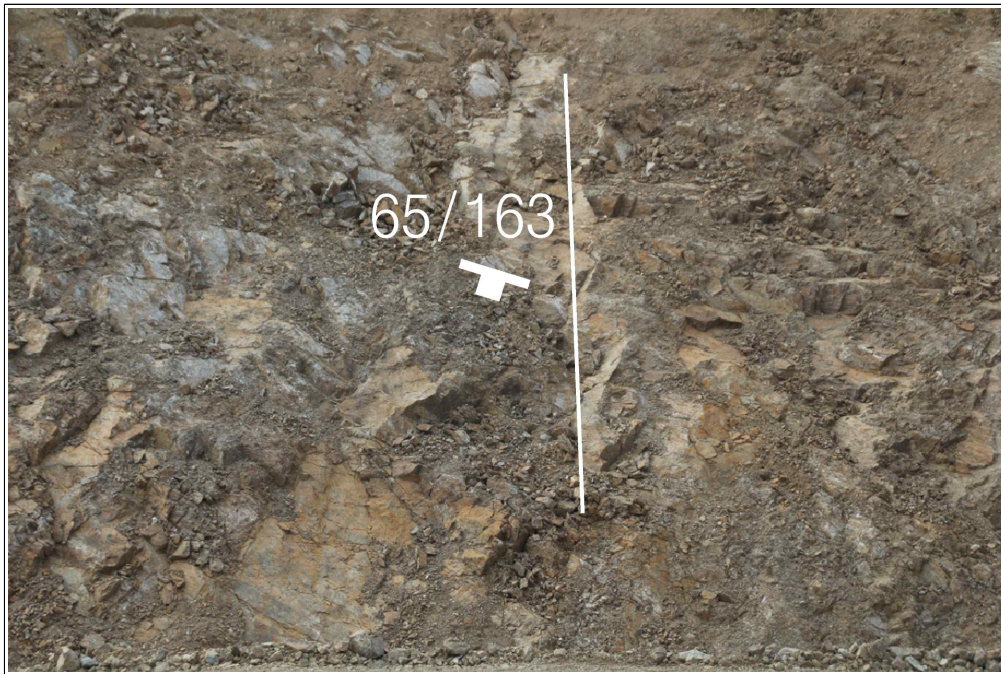
STA.9+300~9+380 구간에 비탈면의 방향은 34~63/136이며 구간 내에 B영역이 위치하고 비탈면의 방향은 34~45/136을 나타내고 있으며, 풍화정도는 심한~완전풍화 상태이다. 비탈면을 이루고 있는 주 암종은 호상흑운모편마암으로 발달하고 있다. 주변에 발달한 58/160 불연속면 특성은 간극 1.0~5.0mm, 간격 0.2~0.6m, 연장성 1~3m, 거칠기는 평활 상태이며 0.3m×2.5m×0.5m의 규모로 단단한 충전물 5mm이하 협재, 70/155 불연속면의 특성은 간극 1.0~5.0mm, 간격 0.2~0.6m, 연장성 3~10m, 거칠기는 평활 상태이며 3.0m×2.3m×0.5m의 규모로 연약한 충전물 5mm이하 협재, 65/163 불연속면의 특성은 간극 1.0~5.0mm, 간격 0.2~0.6m, 연장성 3~10m, 거칠기는 약간 거침 상태이며 0.2m×3.3m×0.5m의 규모로 연약한 충전물 5mm이하 협재되어 있다. 주변에 발달한 불연속면의 방향성에 의한 파괴양상은 관찰되지 않았으나, 불연속면을 따라 암편이 파쇄된 상태로 장기간 노출 시 소규모 낙석으로 이어질 우려가 있다. 또한 토사 구간에서 지하수 유출 및 우수에 의한 토사유실 및 우류침식이 발생하여 풍화에 취약한 상태이다. 따라서, 비탈면의 장기적인 안정성을 유지하기 위한 비탈면 보호공법을 적용해야 할 것으로 판단된다.

【그림 17】 B 영역에 발달한 불연속면

- B영역은 STA.9+300~9+380 하단부에 위치하여 58/160, 70/155, 65/163 방향성의 불연속면이 발달하여 있으며 풍화정도는 심한~완전풍화 상태임. 주변에 발달한 불연속면의 방향성에 의한 파괴양상은 관찰되지 않았으나, 불연속면을 따라 암편이 파쇄된 상태로 장기간 노출시 소규모 낙석으로 이어질 우려가 있음. 또한 토사 구간에서 지하수 유출 및 우수에 의한 토사유실 및 우류침식이 발생하여 풍화에 취약한 상태임. 따라서, 비탈면의 장기적인 안정성을 유지하기 위한 비탈면 보호공법을 적용해야 할 것으로 판단됨.

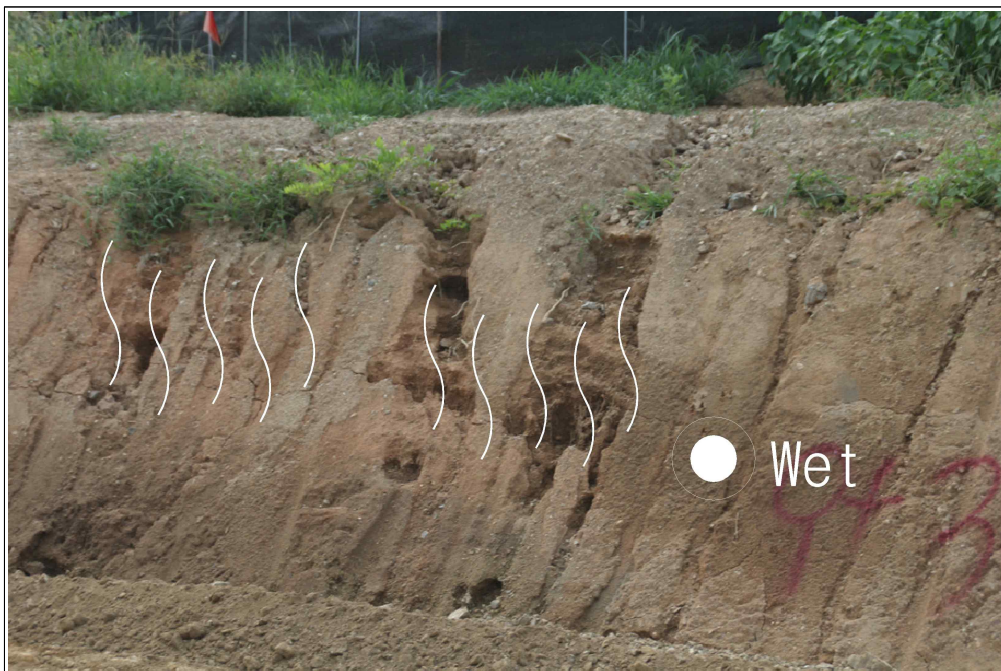
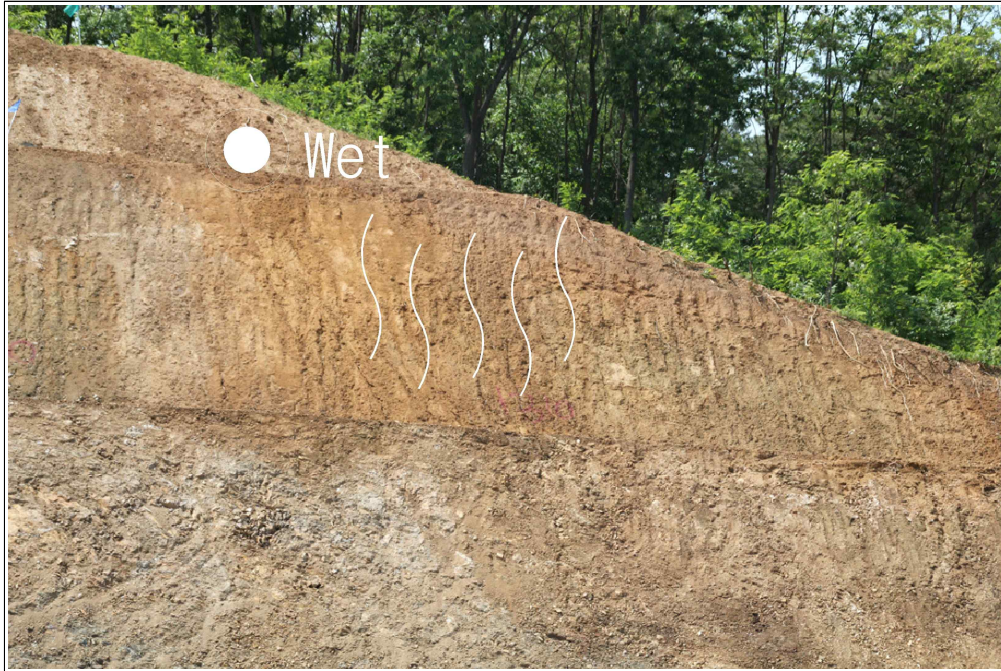
【그림 20】 B 영역 상세사진 (지하수 유출 및 토사유실)

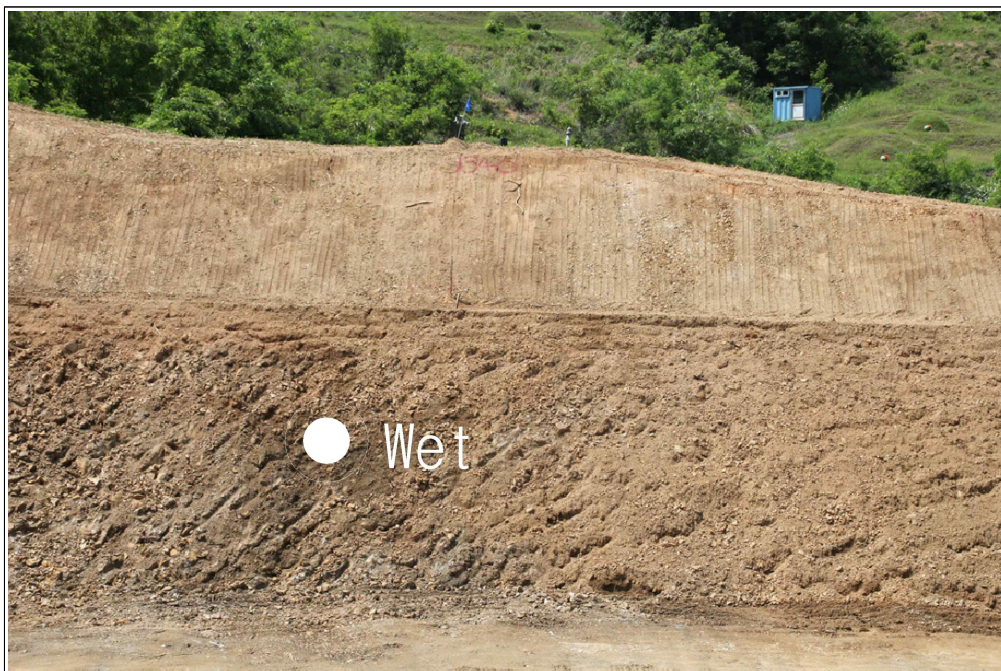
【그림 22】 B 영역 상세사진 (지하수 유출)

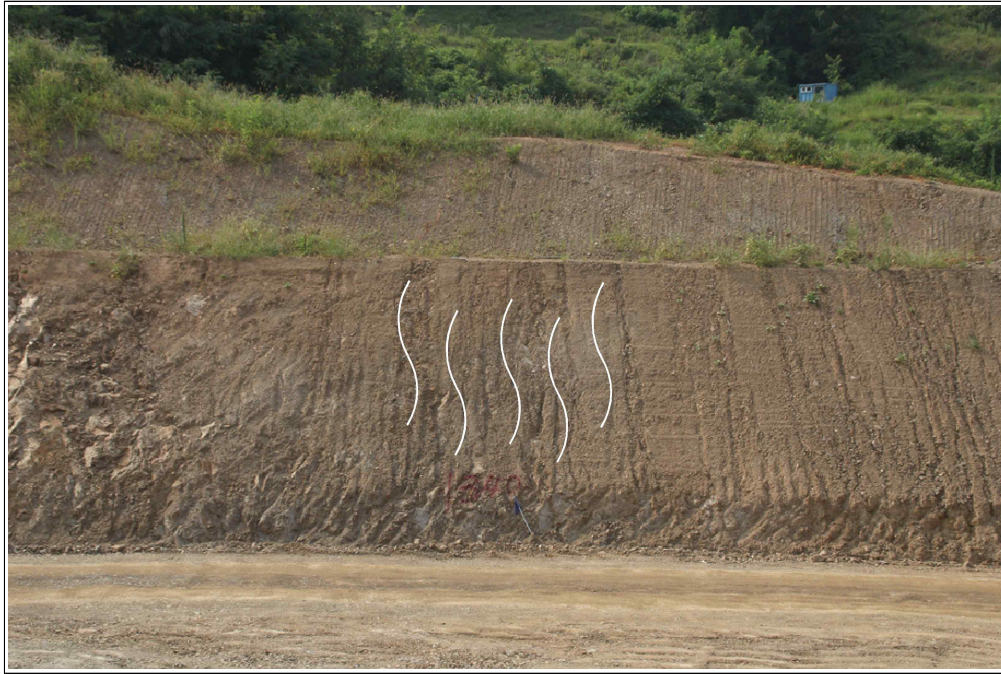
【그림 23】 B 영역 상세사진 (토사유실)
