옥산~오창 고속도로 민간투자사업

# 꺾기비탈면 현황도 보고서

꺾기비탈면 : STA.9+210~9+410 우안, 오창방향

2017. 09.

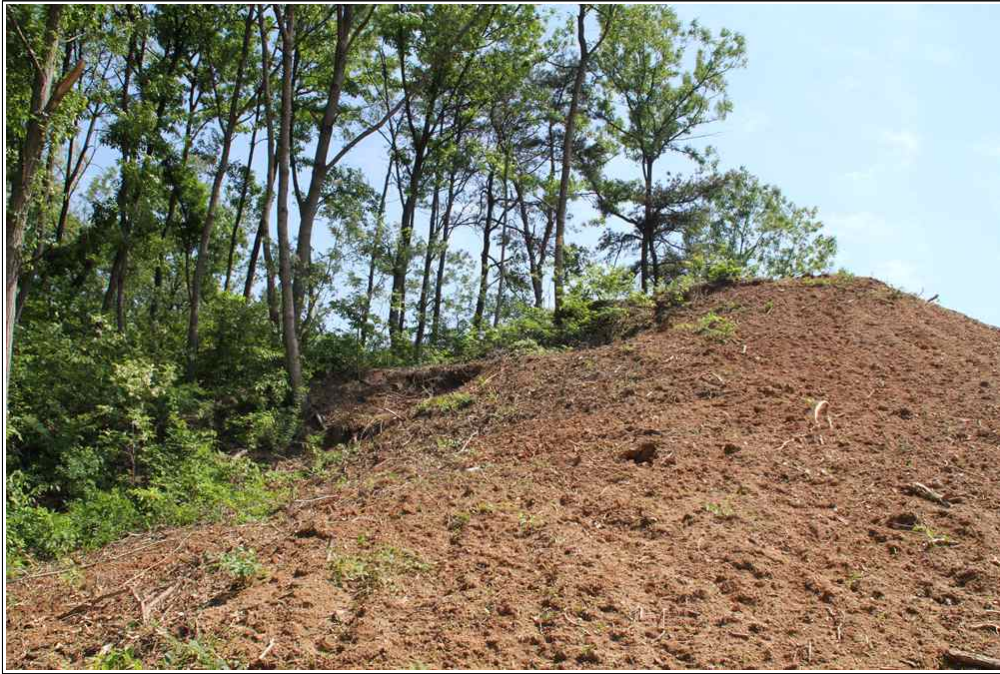
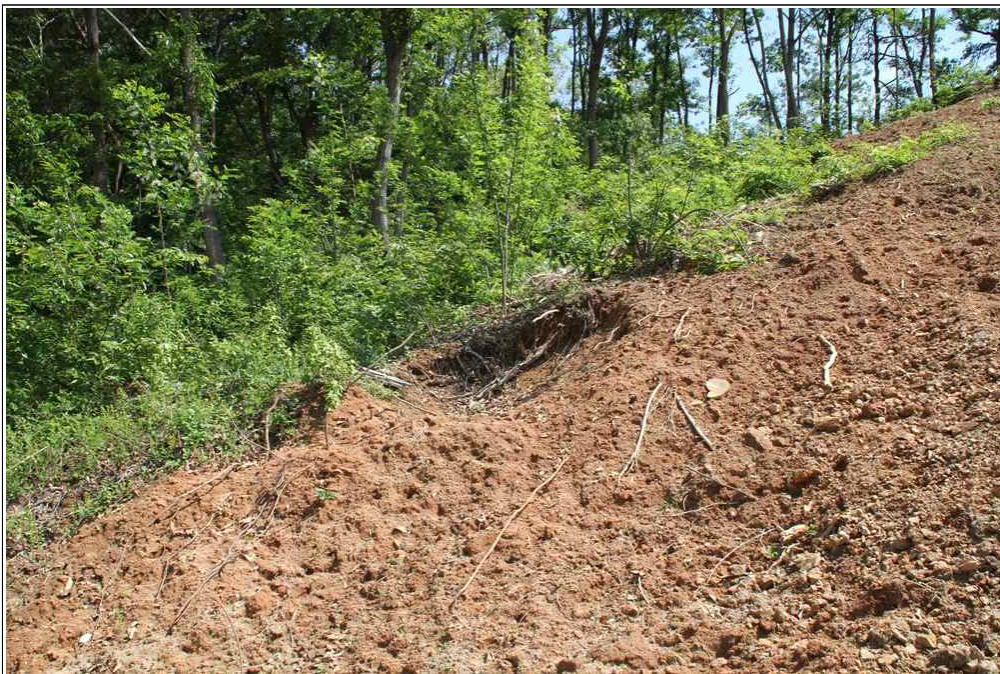
깎기 비탈면을 이루고 있는 주 암종은 호상흑운모편마암으로 발달하고 있는 상태이다. 상부 자연비탈면의 경사는 -28 ~ 5° 의 준 산악 지형으로 형성되어 있다. 포행 및 수목의 기울어짐 현상이 관찰되나, 인장균열 등의 붕괴 전후 현상은 관찰되지 않았다.

【그림 5】 상부 자연비탈면 (1)

【그림 6】 상부 자연비탈면 (2)

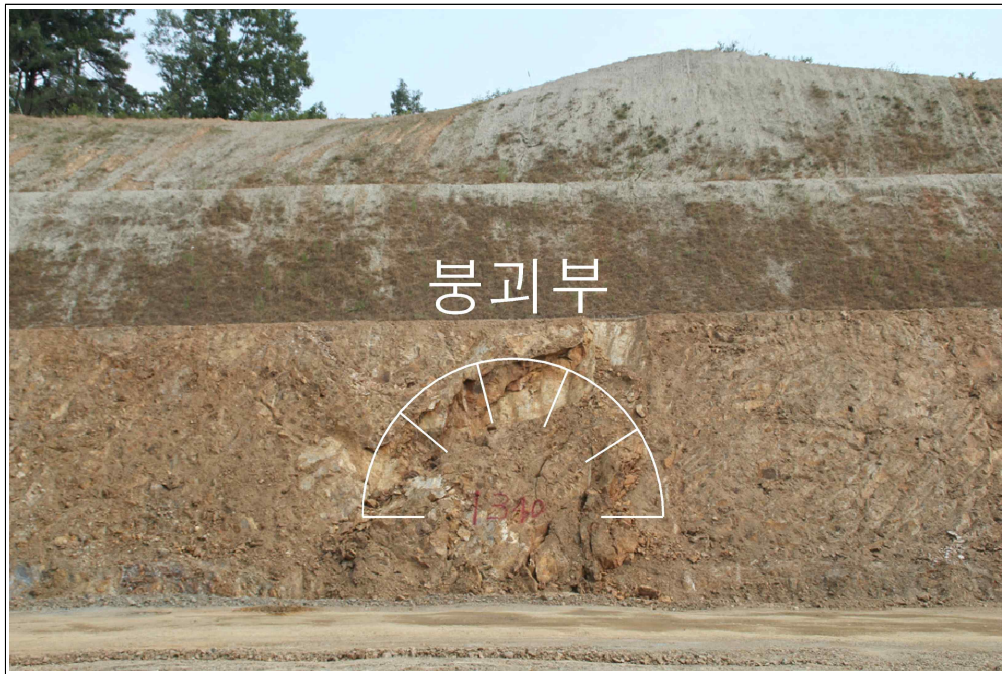
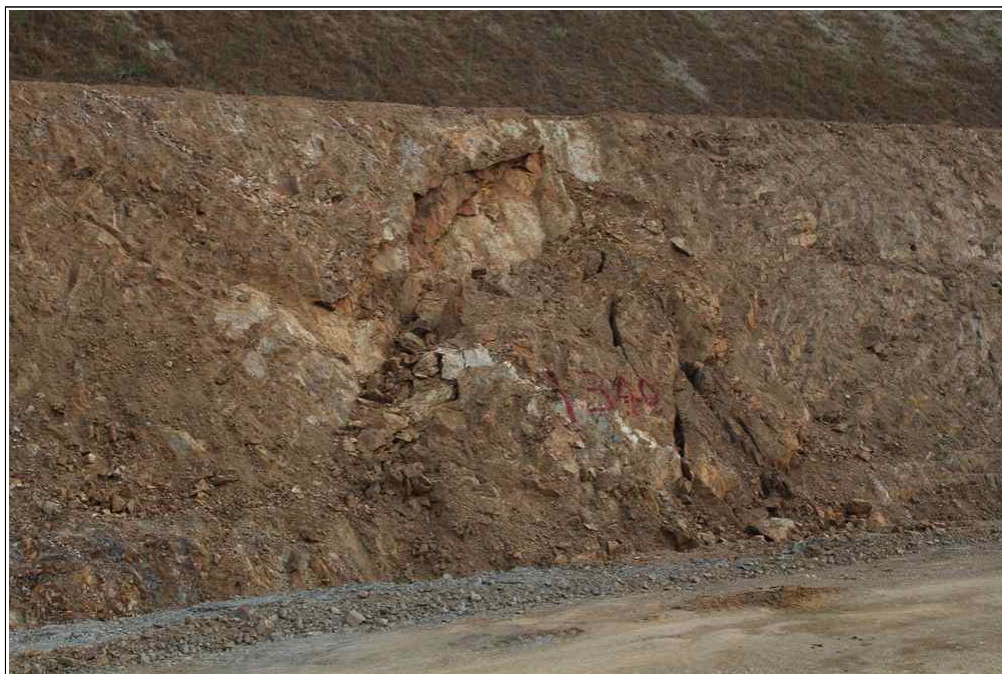
STA.9+340 구간에서 평면양상의 붕괴가 발생한 상태로, 파괴면을 따라 암괴가 이완된 상태이다. 전체적으로 풍화가 심하게 진행되어 곳곳에서 세편화된 암석이 관찰되며, 상부에서는 지하수 유출에 의한 토사유실이 관찰된다.

【그림 7】 붕괴부 (STA.9+340)

【그림 8】 붕괴부 (STA.9+340)

- B영역은 STA.9+280~9+350 하단부에 위치하여 42/309, 78/085, 40/305, 68/290 방향성의 불연속면이 발달하여 있으며 풍화정도는 심한풍화 상태임. STA.9+340 구간 내에 평면파괴 양상의 붕괴가 발생한 상태로 붕괴 발생 불연속면을 따라 이완된 암괴가 관찰됨. 또한, 영역 내에 파쇄로 인해 세편화된 암석이 관찰되며, 붕괴부에 발달한 불연속면 간극에 토사가 협재되어있어 풍화에 취약할 것으로 판단됨. 장기간 노출시 외부적인 요인에 의해 풍화가 촉진되면 붕괴부 및 불연속면 상태가 악화되어 추가 붕괴가 발생할 우려가 있음. 따라서, 비탈면의 장기적인 안정성을 유지하기 위한 비탈면 보호공법 및 필요시 비탈면 보강공법을 적용해야 할 것으로 판단됨.

해 토사유실이 발생한 상태임. STA.9+340 하단부에서 평면파괴 양상의 붕괴가 발생하였으며, 붕괴면을 따라 암괴가 이완된 상태임. 장기간 노출시 풍화가 촉진되면 붕괴부 및 불연속면 상태가 악화되어 추가 붕괴가 발생할 우려가 있음. 따라서, 비탈면의 장기적인 안정성을 유지하기 위한 비탈면 보호공법 및 필요시 비탈면 보강공법을 적용해야 할 것으로 판단됨.

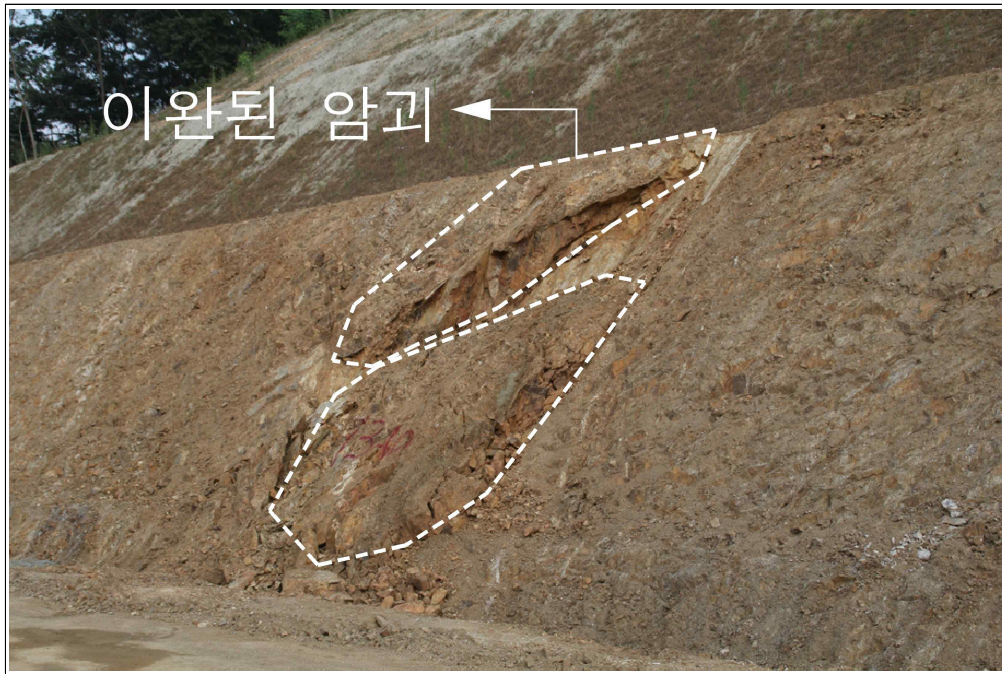
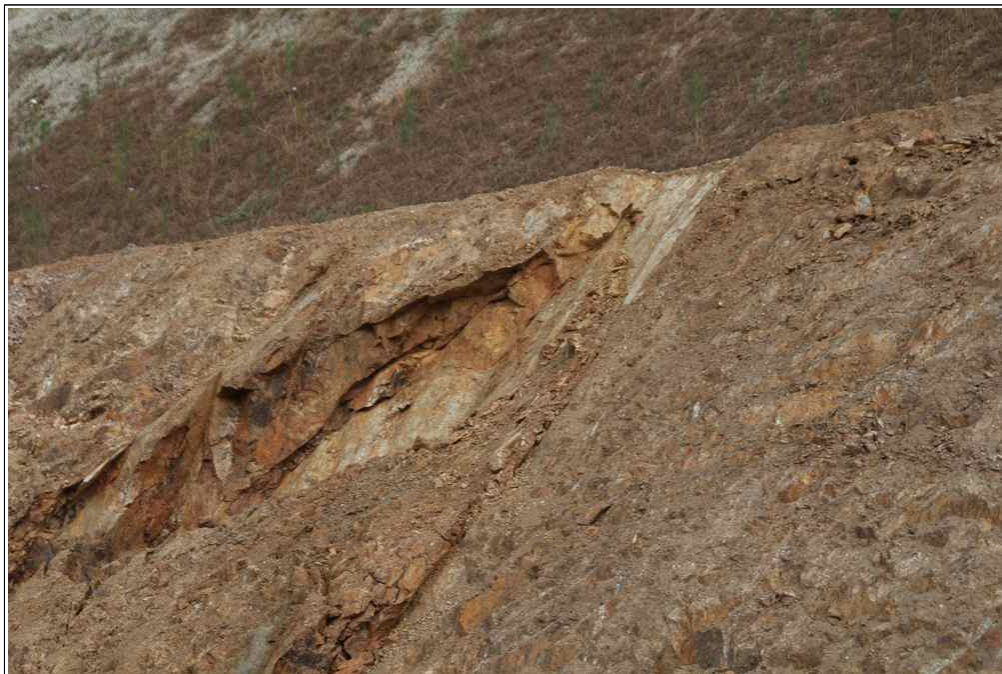
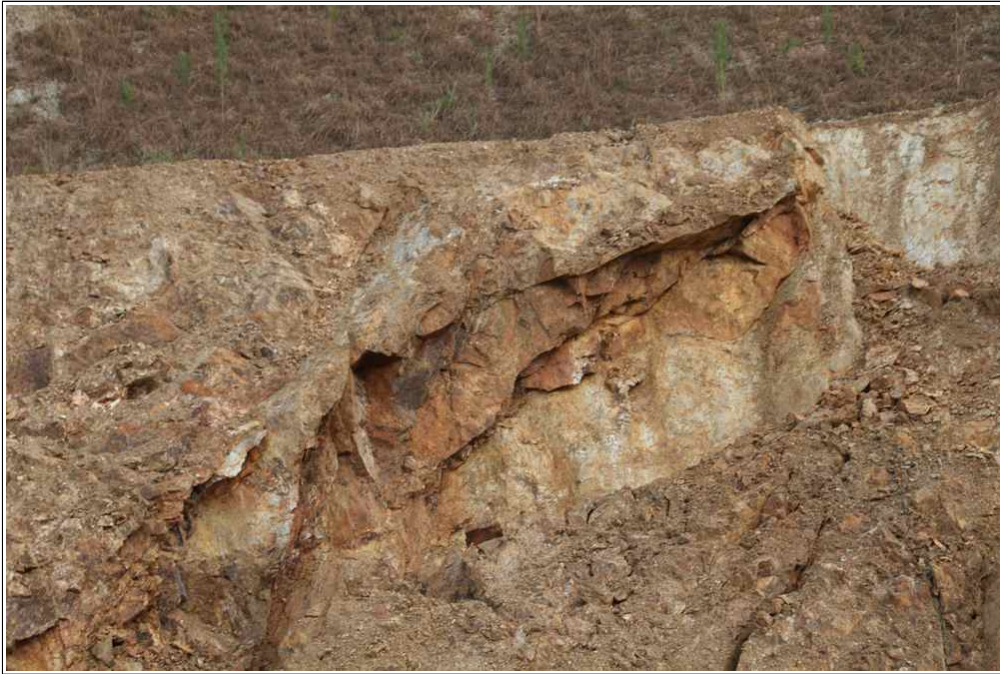
【그림 9】 이완된 암괴 (1)

【그림 10】 이완된 암괴 (2)

【그림 11】 이완된 암괴 (3)

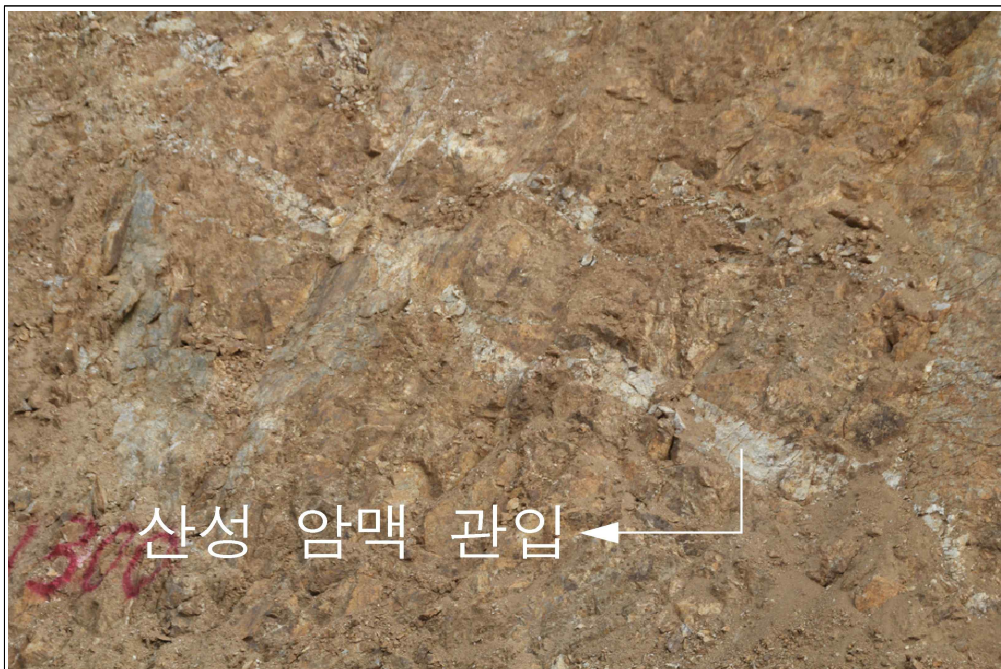
【그림 12】 산성 암맥 관입

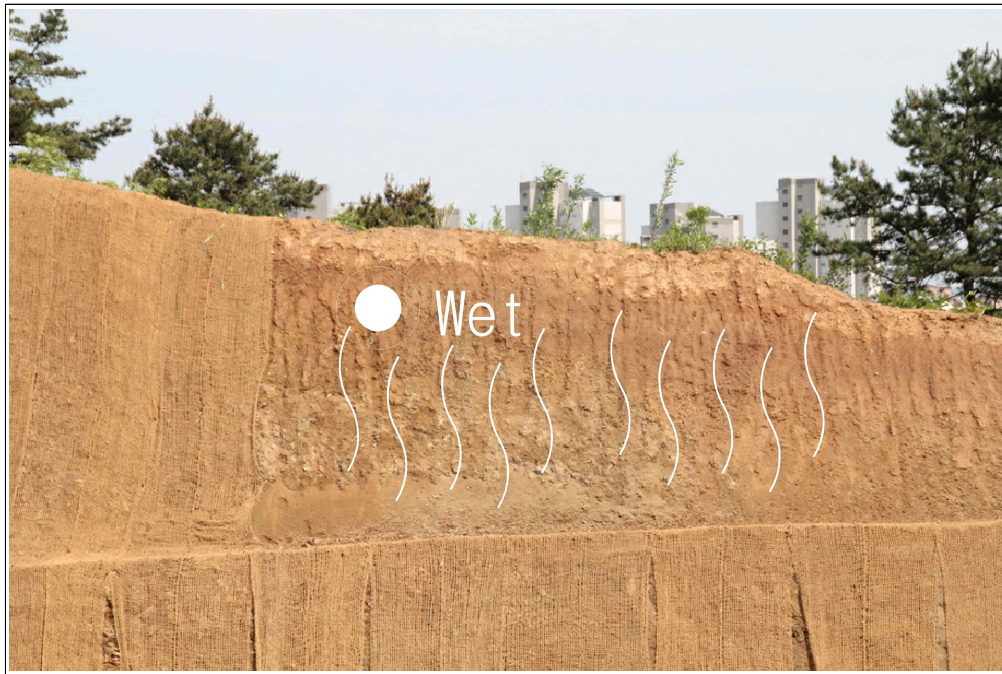
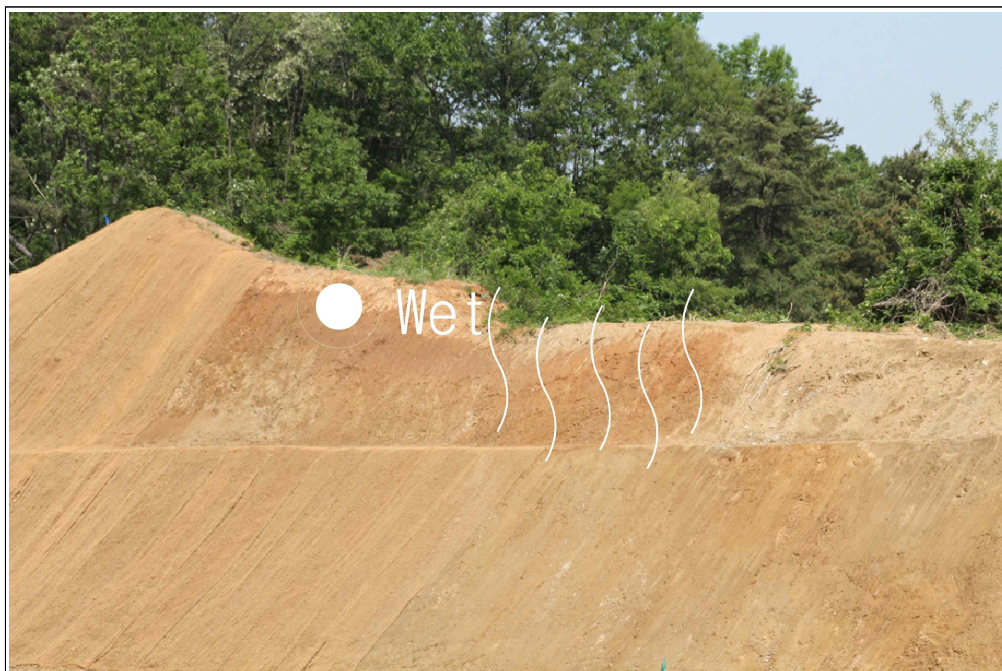
【그림 13】 지하수 유출 및 토사유실 (1)

【그림 14】 지하수 유출 및 토사유실 (2)

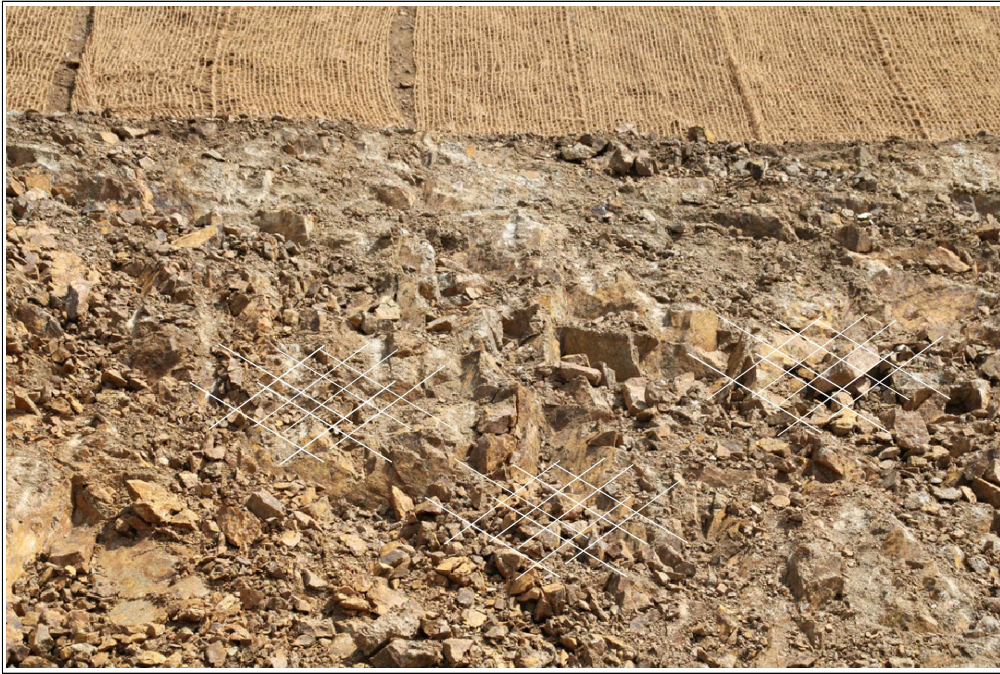
【그림 15】 세편화된 암석

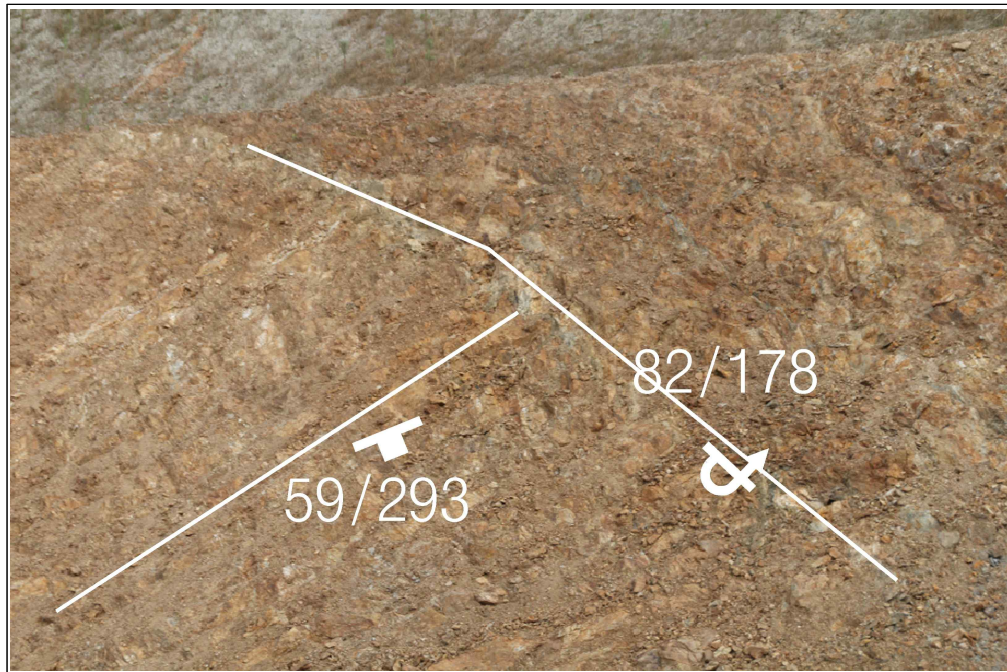
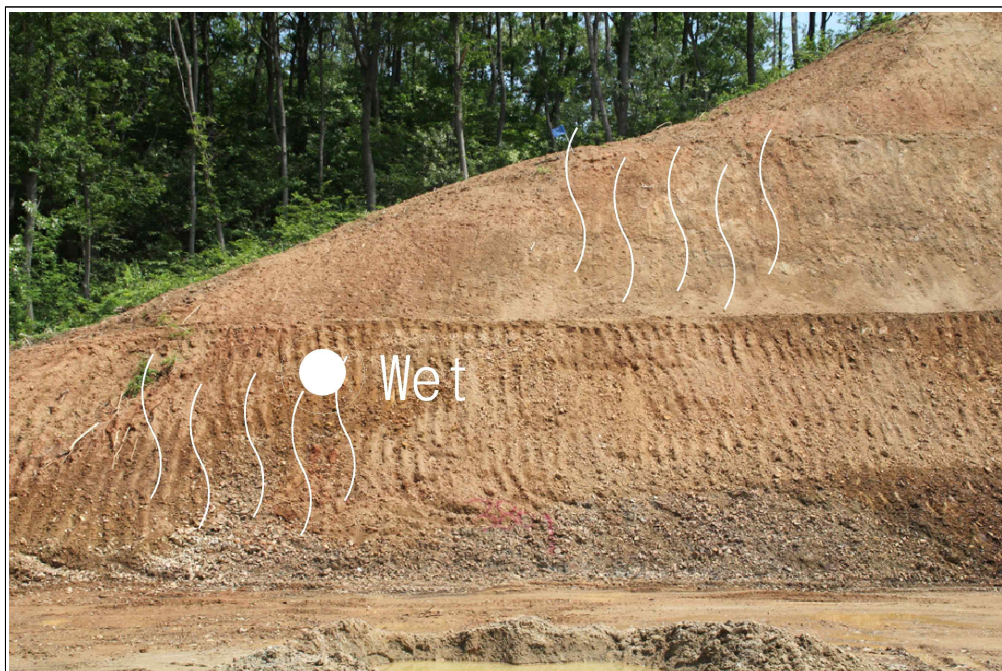
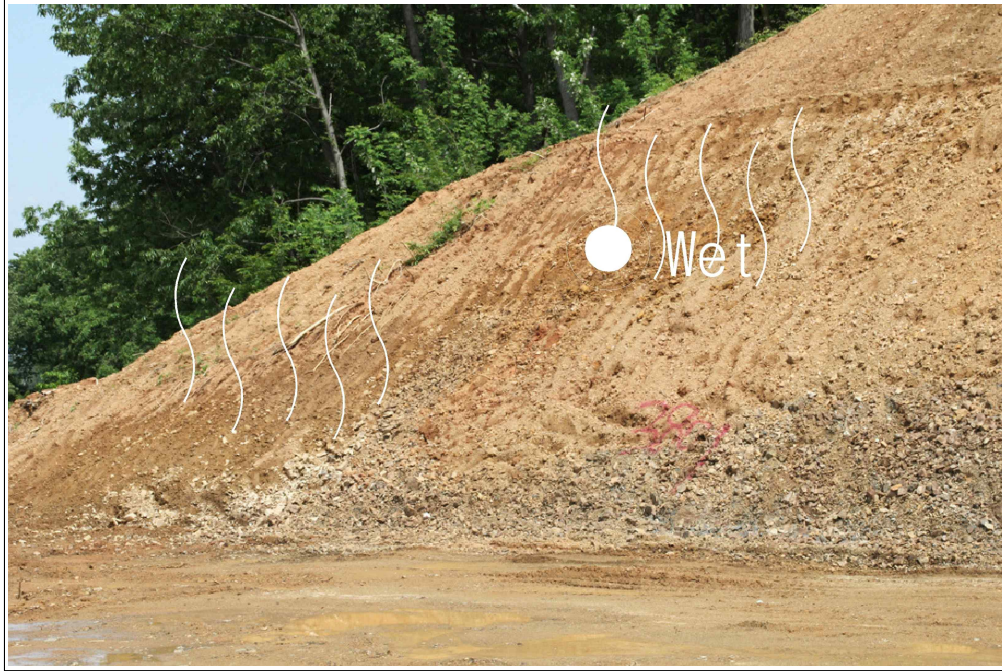
STA.9+350~9+410 구간에서 비탈면의 방향은 34~45/315이며 구간 내에 A영역이 위치하고 비탈면의 방향은 40~45/315을 나타내고 있다. 풍화정도는 심한~완전풍화 상태이며, 비탈면을 이루고 있는 주 암종은 호상흑운모편마암으로 발달하고 있다. 주변에 발달한 59/293 불연속면 특성은 간극 0.1~1.0mm, 간격 0.2~0.6m, 연장성 3~10m, 거칠기는 약간 거침 상태이며 5.3m×2.0m×0.5m의 규모로 연약한 충전물 5mm이하 협재, 82/178 불연속면의 특성은 간극 0.1~1.0mm, 간격 0.2~0.6m, 연장성 3~10m, 거칠기는 약간 거침 상태이며 5.4m×3.4m×0.5m의 규모로 연약한 충전물 5mm이하 협재되어 있다. 주변에 발달한 불연속면에 의한 파괴양상은 관찰되지 않았으나, 본 영역 전체적으로 풍화가 심하게 진행된 상태이다. 지하수 유출이 관찰되며 지하수 및 우수에 의한 토사유실이 발생한 상태이다. 장기간 노출시 풍화가 촉진되어 유실이 지속적으로 발생하면, 유실부 급경사지가 형성되어 비탈면 안정성에 문제가 발생할 우려가 있다. 따라서, 비탈면의 장기적인 안정성을 유지하기 위한 비탈면 보호공법을 적용해야 할 것으로 판단된다.

【그림 16】 A 영역에 발달한 불연속면

【그림 17】 A 영역 상세사진 (지하수 유출 및 토사유실)

【그림 18】 A 영역 상세사진 (지하수 유출 및 토사유실)

- A영역은 STA.9+350~9+410에 위치하여 59/293, 82/178 방향성의 불연속면이 발달하여 있으며 풍화정도는 심한~완전풍화 상태임. 주변에 발달한 불연속면에 의한 파괴양상은 관찰되지 않았으나, 본 영역 전체적으로 풍화가 심하게 진행된 상태임. 지하수 유출이 관찰되며 지하수 및 우수에 의한 토사유실이 발생한 상태임. 장기간 노출시 풍화가 촉진되어 유실이 지속적으로 발생하면, 유실부 급경사지가 형성되어 비탈면 안정성에 문제가 발생할 우려가 있음. 따라서, 비탈면의 장기적인 안정성을 유지하기 위한 비탈면 보호공법을 적용해야 할 것으로 판단됨.

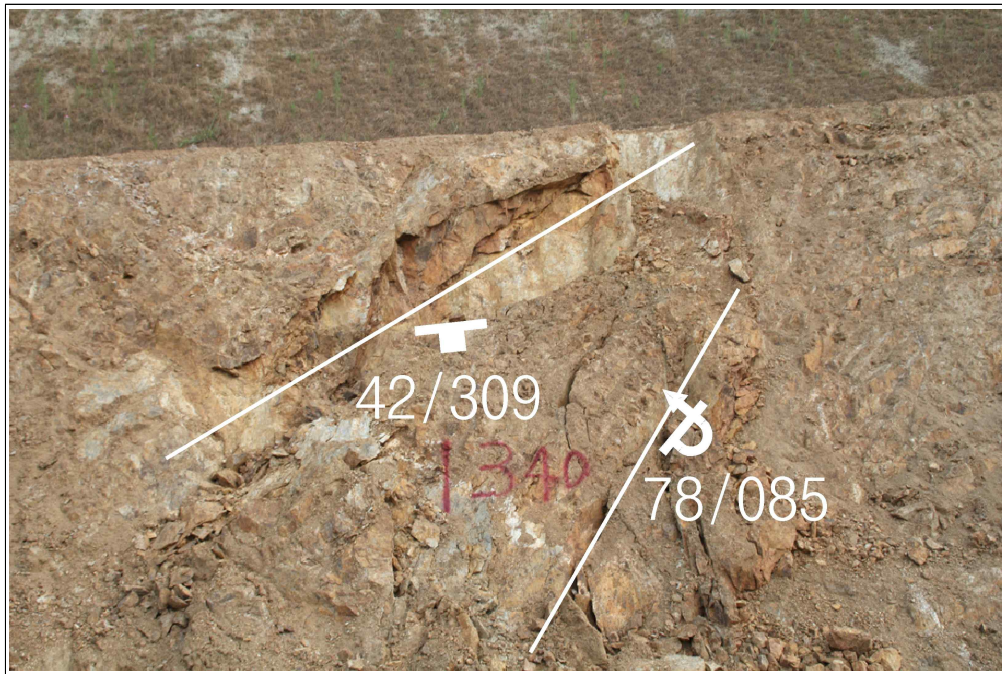
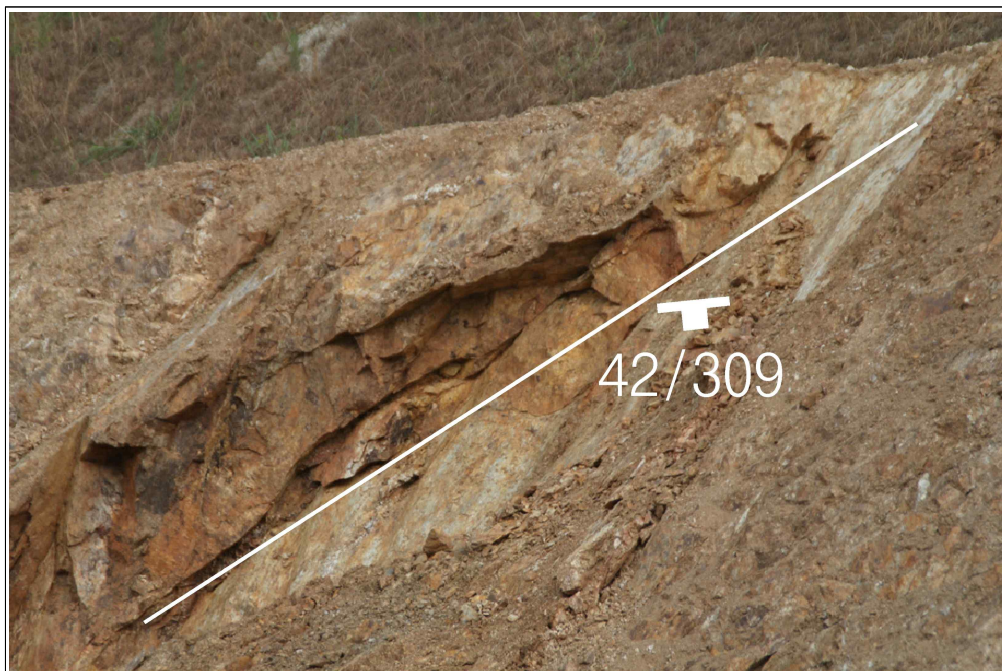
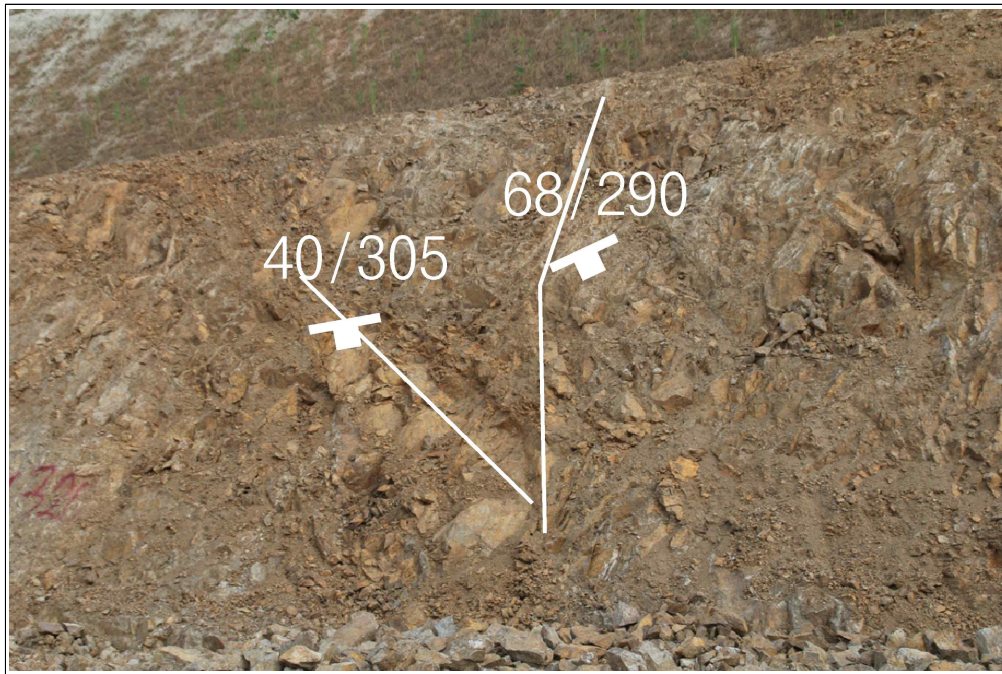
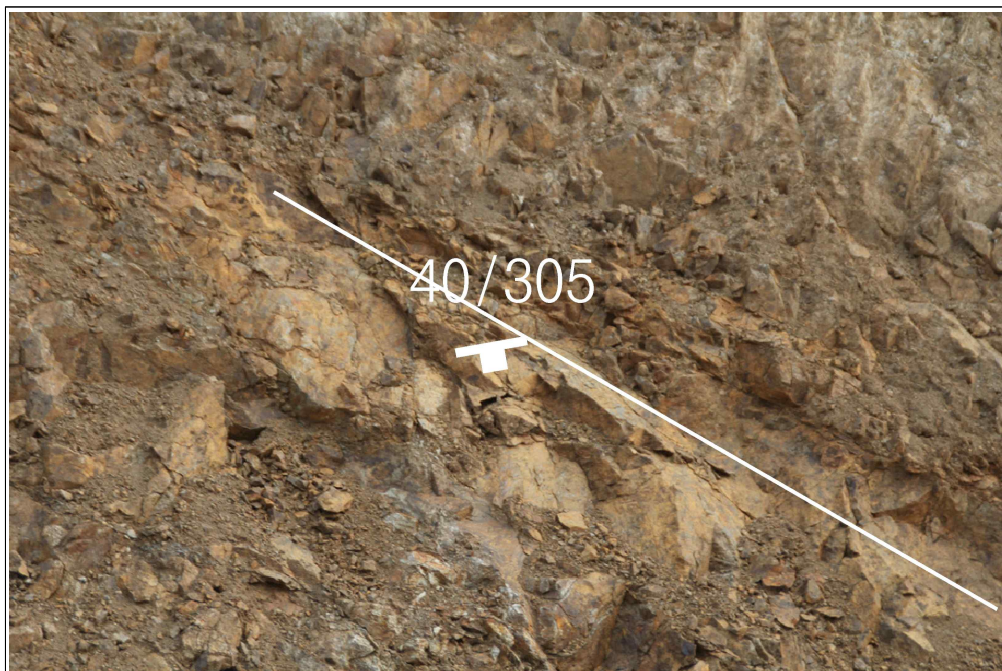
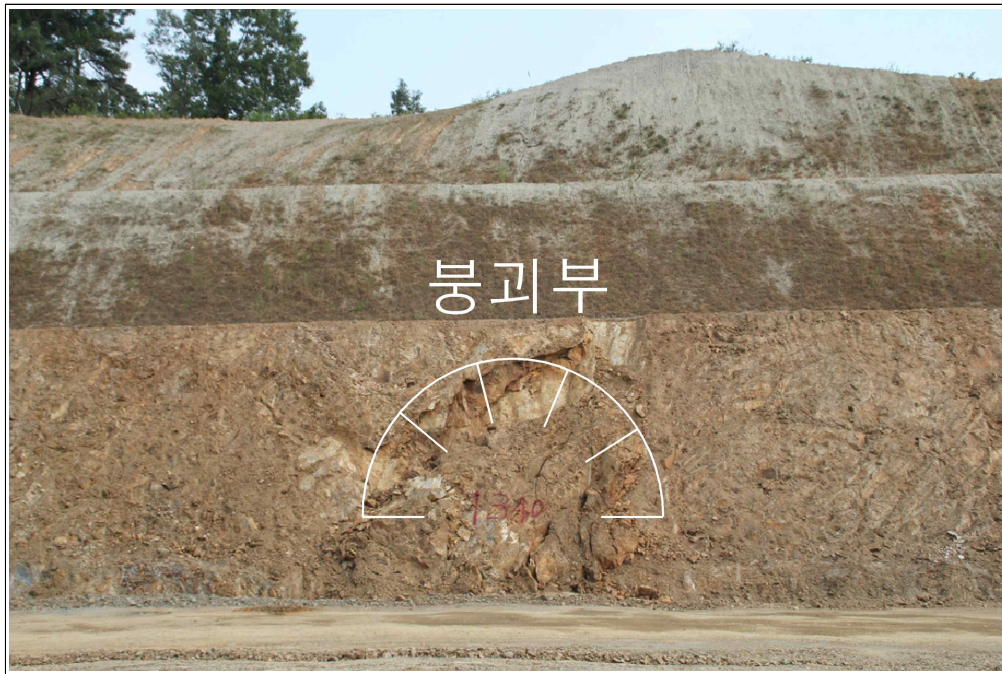
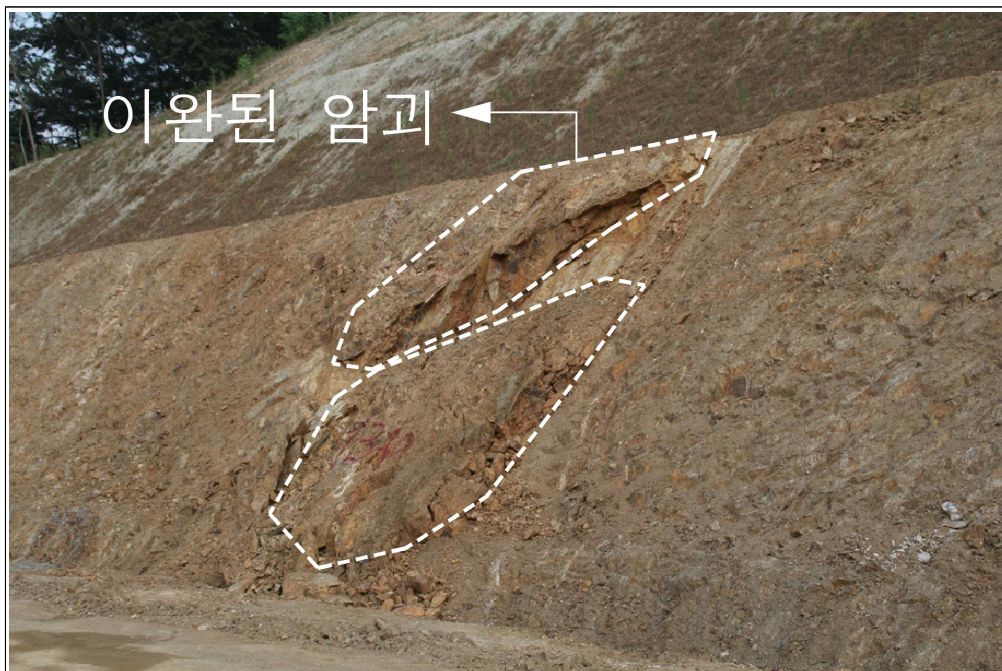
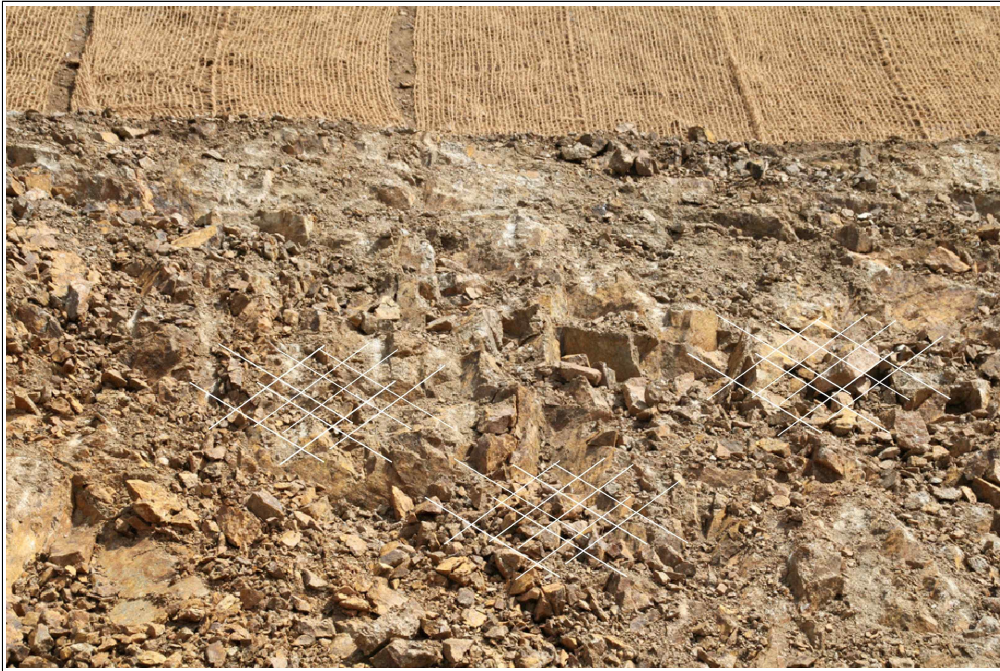
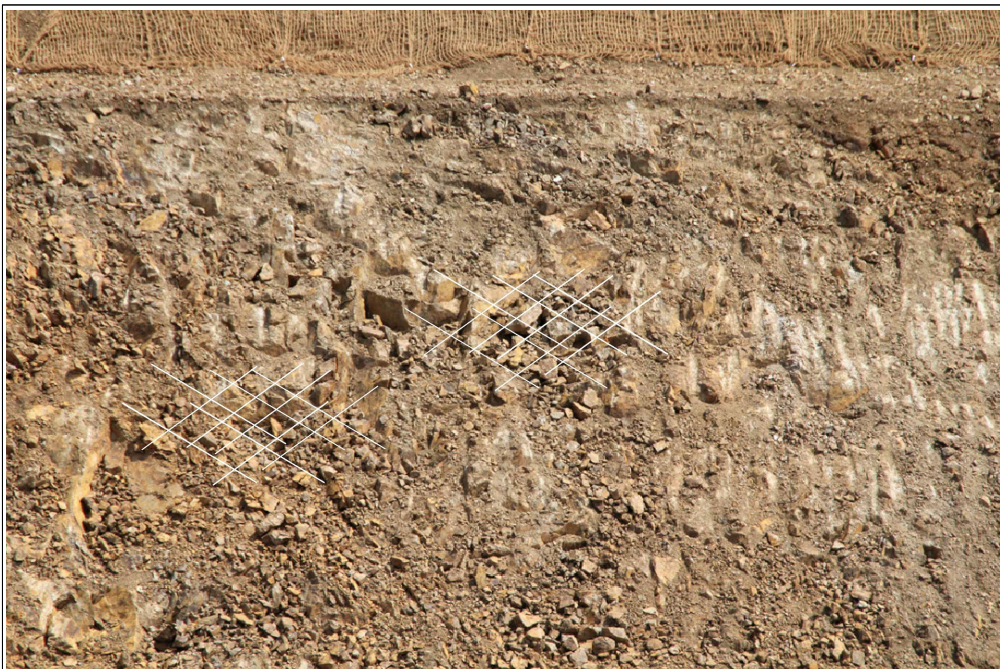
STA.9+280~9+350 구간에 비탈면의 방향은 34~63/315이며 하단부에 B영역이 위치하고 비탈면의 방향은 34~45/315을 나타내고 있으며, 풍화정도는 심한풍화 상태이다. 비탈면을 이루고 있는 주 암종은 호상흑운모편마암으로 발달하고 있다. 주변에 발달한 42/309 불연속면 특성은 간극 5.0mm 이상, 간격 0.2~0.6m, 연장성 3~10m, 거칠기는 평활 상태이며 5.4m×3.1m×0.5m의 규모로 연약한 충전물 5mm이상 협재, 78/085 불연속면의 특성은 간극 5.0mm 이상, 간격 0.2~0.6m, 연장성 3~10m, 거칠기는 약간 거침 상태이며 2.1m×4.1m×0.5m의 규모로 연약한 충전물 5mm이상 협재, 40/305 불연속면의 특성은 간극 1.0~5.0mm, 간격 0.2~0.6m, 연장성 3~10m, 거칠기는 약간 거침 상태이며 4.1m×2.5m×0.5m의 규모로 연약한 충전물 5mm이하 협재, 68/290 불연속면의 특성은 간극 0.1~1.0mm, 간격 0.2~0.6m, 연장성 3~10m, 거칠기는 약간 거침 상태이며 2.3m×4.0m×0.5m의 규모로 연약한 충전물 5mm이하 협재되어 있다. STA.9+340 구간 내에 평면파괴 양상의 붕괴가 발생한 상태로 붕괴 발생 불연속면을 따라 이완된 암괴가 관찰된다. 또한, 영역 내에 파쇄로 인해 세편화된 암석이 관찰되며, 붕괴부에 발달한 불연속면 간극에 토사가 협재되어있어 풍화에 취약할 것으로 판단된다. 장기간 노출시 외부적인 요인에 의해 풍화가 촉진되면 붕괴부 및 불연속면 상태가 악화되어 추가 붕괴가 발생할 우려가 있다. 따라서, 비탈면의 장기적인 안정성을 유지하기 위한 비탈면 보호공법 및 필요시 비탈면 보강공법을 적용해야 할 것으로 판단된다.

【그림 19】 B 영역에 발달한 불연속면

【그림 20】 B 영역에 발달한 불연속면

【그림 21】 B 영역에 발달한 불연속면

【그림 22】 B 영역에 발달한 불연속면

【그림 23】 B 영역 상세사진 (붕괴부)

【그림 24】 B 영역 상세사진 (이완된 암괴)

【그림 25】 B 영역 상세사진 (세편화된 암석)

【그림 26】 B 영역 상세사진 (세편화된 암석)

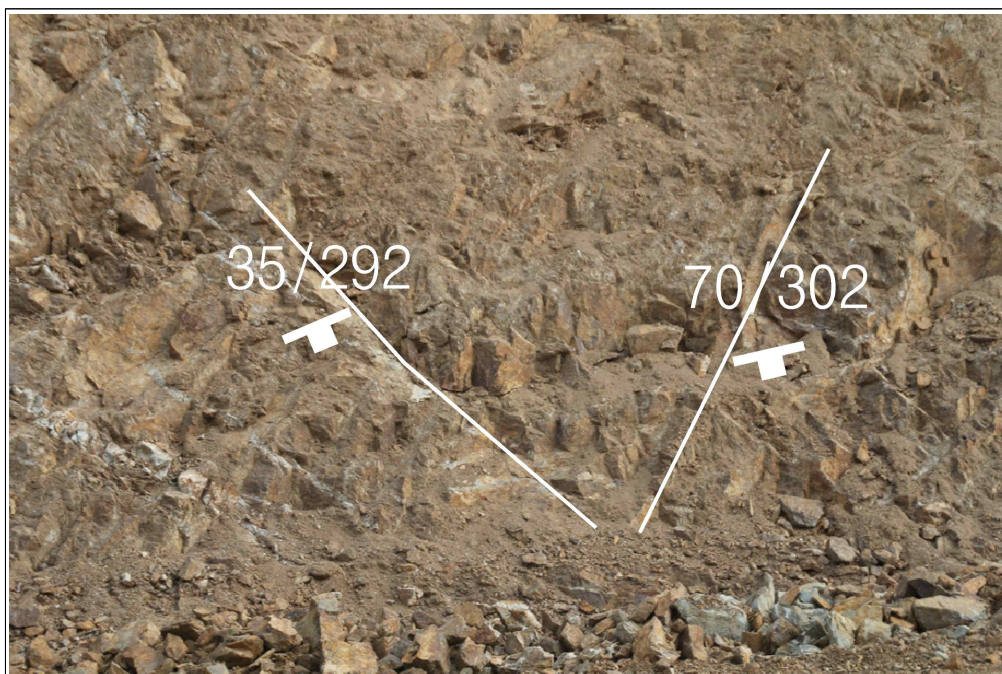
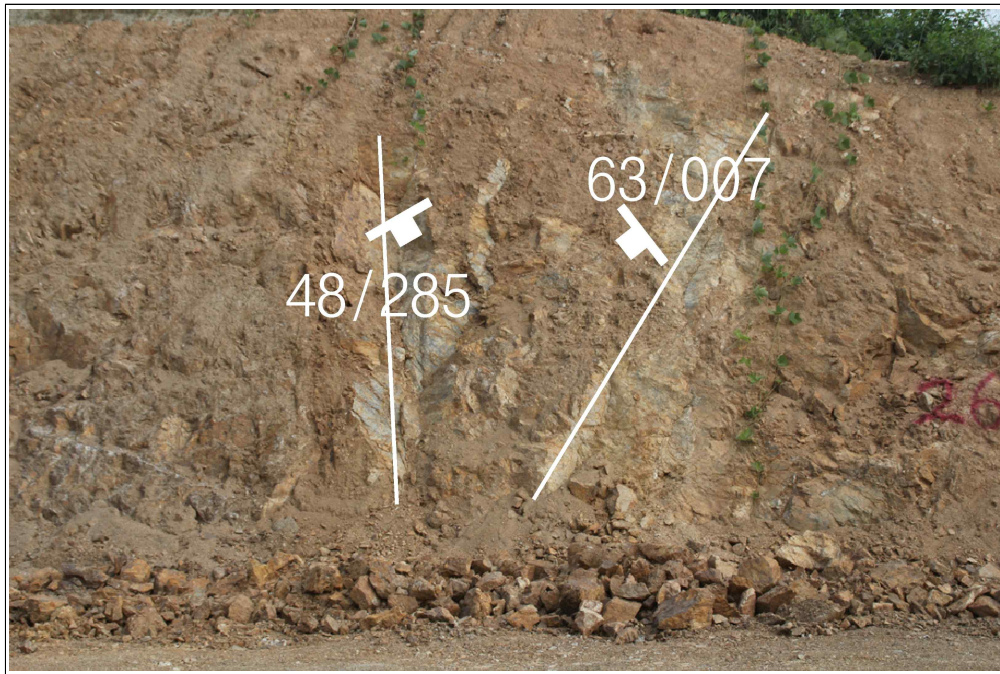
STA.9+210~9+280 구간에 비탈면의 방향은 40~63/315이며 구간 내에 B영역이 위치하고 비탈면의 방향은 45/315을 나타내고 있으며, 풍화정도는 심한풍화 상태이다. 비탈면을 이루고 있는 주 암종은 호상흑운모편마암으로 발달하고 있다. 주변에 발달한 35/292 불연속면 특성은 간극 1.0~5.0mm, 간격 0.2~0.6m, 연장성 3~10m, 거칠기는 약간 거침 상태이며 2.1m×4.1m×0.5m의 규모로 연약한 충전물 5mm이상 협재, 70/302 불연속면의 특성은 간극 1.0~5.0mm, 간격 0.2~0.6m, 연장성 3~10m, 거칠기는 약간 거침 상태이며 1.8m×3.9m×0.5m의 규모로 연약한 충전물 5mm이상 협재, 48/285 불연속면의 특성은 간극 1.0~5.0mm, 간격 0.2~0.6m, 연장성 3~10m, 거칠기는 약간 거침 상태이며 0.4m×4.5m×0.5m의 규모로 연약한 충전물 5mm이하 협재, 63/007 불연속면의 특성은 간극 1.0~5.0mm, 간격 0.2~0.6m, 연장성 3~10m, 거칠기는 약간 거침 상태이며 2.1m×4.1m×0.5m의 규모로 연약한 충전물 5mm이하 협재되어 있다. 주변에 발달한 불연속면에 의한 파괴양상은 관찰되지 않았다. 또한, 비탈면 경사가 완만하고 높이가 비교적 낮아 큰 위험은 없을 것으로 판단된다. 그러나, 본 비탈면은 영구 비탈면 구간으로 비탈면의 장기적인 안정성 확보를 위해 비탈면 보호공법을 적용해야 할 것으로 판단된다.

【그림 27】 C 영역에 발달한 불연속면

【그림 28】 C 영역에 발달한 불연속면

- C영역은 STA.9+210~9+280에 위치하여 35/292, 70/302, 48/285, 63/007 방향성의 불연속면이 발달하여 있으며 풍화정도는 심한풍화 상태임. 주변에 발달한 불연속면에 의한 파괴양상은 관찰되지 않았음. 또한, 비탈면 경사가 완만하고 높이가 비교적 낮아 큰 위험은 없을 것으로 판단됨. 그러나, 본 비탈면은 영구 비탈면 구간으로 비탈면의 장기적인 안정성 확보를 위해 비탈면 보호공법을 적용해야 할 것으로 판단됨.
