옥산~오창 고속도로 민간투자사업

# 꺅 기 비 탈 면 현 황 도 보 고 서

꺅기비탈면 : STA.9+510~9+770 좌안, 옥산방향

작성기관 : (주)에스알이앤씨

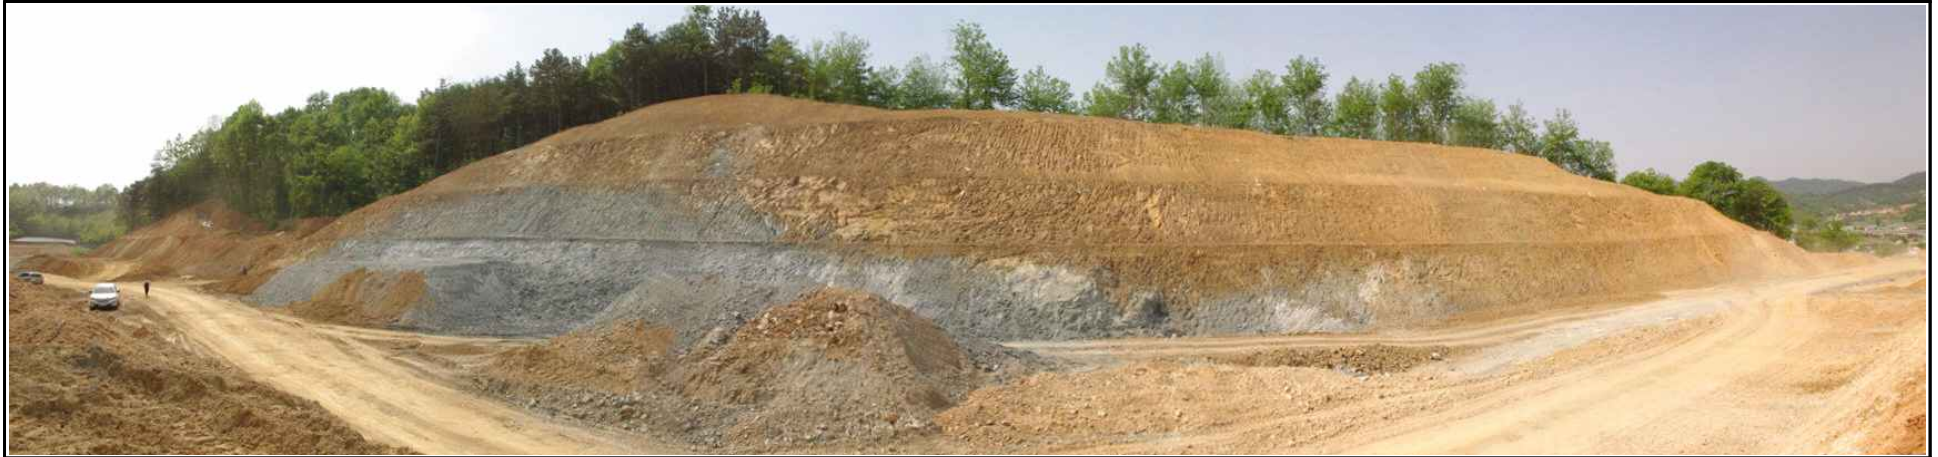
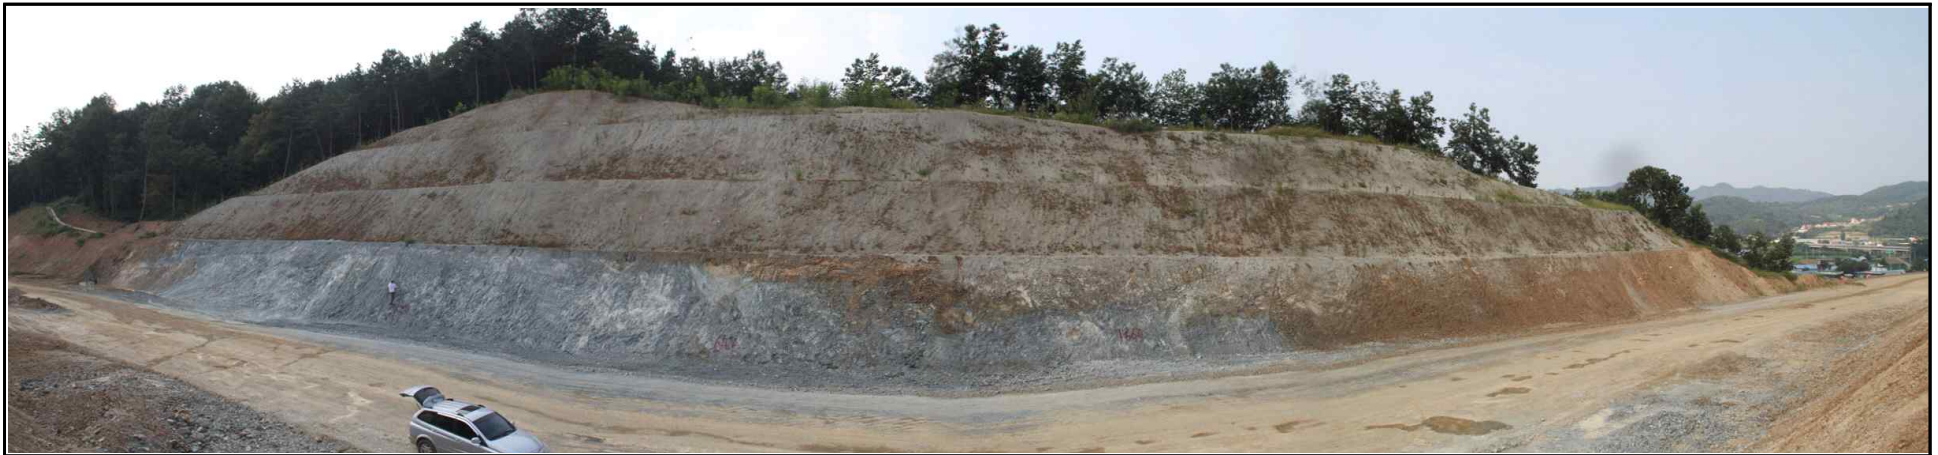
비탈면 상부 토사 구간에서 유실 및 우류침식이 발생한 상태이며, 지하수 유출이 관찰된다. STA.9+560 구간에 종배수구가 설치되어 있다.

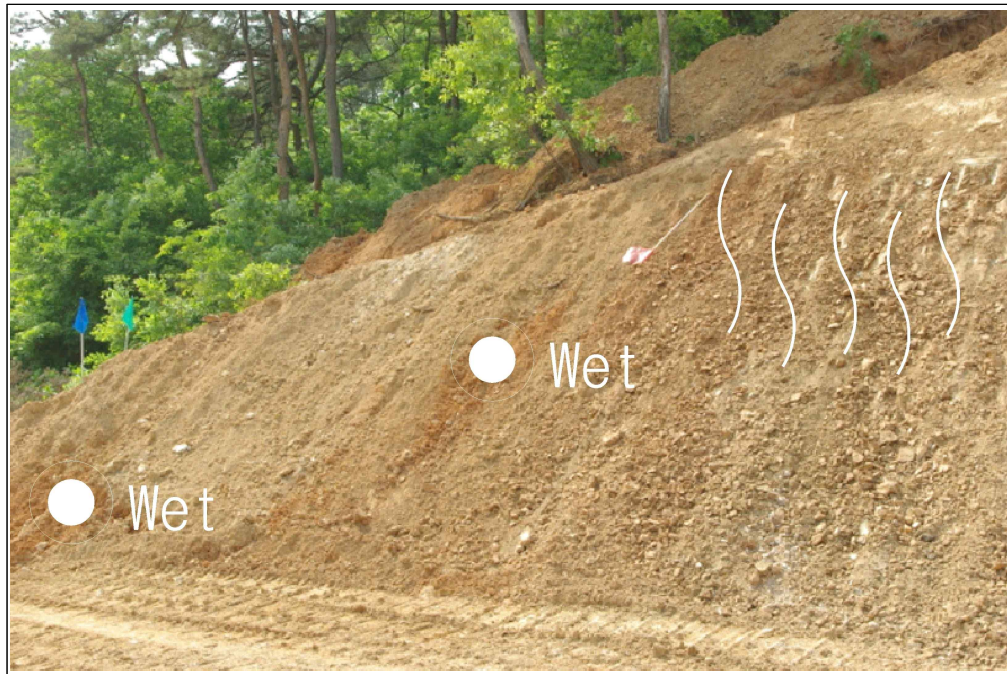
STA.9+510~9+580 구간에서 비탈면의 방향은 34~45/145 이며 구간 내에 A영역이 위치하고 비탈면의 방향은 40/145를 나타내고 있다. 풍화정도는 완전풍화 상태이며, 비탈면을 이루고 있는 주 암종은 호상흑운모편마암으로 발달하고 있다. 본 영역은 전반적으로 풍화가 심하게 진행된 상태로 대부분 토사로 이루어져 있다. STA.9+560 구간에 계곡부가 위치하고 있어 주변으로 지하수 유출이 관찰되며 토사유실 및 우류침식이 발생한 상태이다. 본 비탈면은 영구 비탈면 구간으로 장기간 노출시 풍화가 촉진되어 비탈면 안정성에 문제가 발생할 우려가 있다. 따라서, 비탈면의 장기적인 안정성을 유지하기 위한 비탈면 보호공법을 적용해야 할 것으로 판단된다.

【그림 12】 A 영역 상세사진 (토사유실 및 지하수 유출)

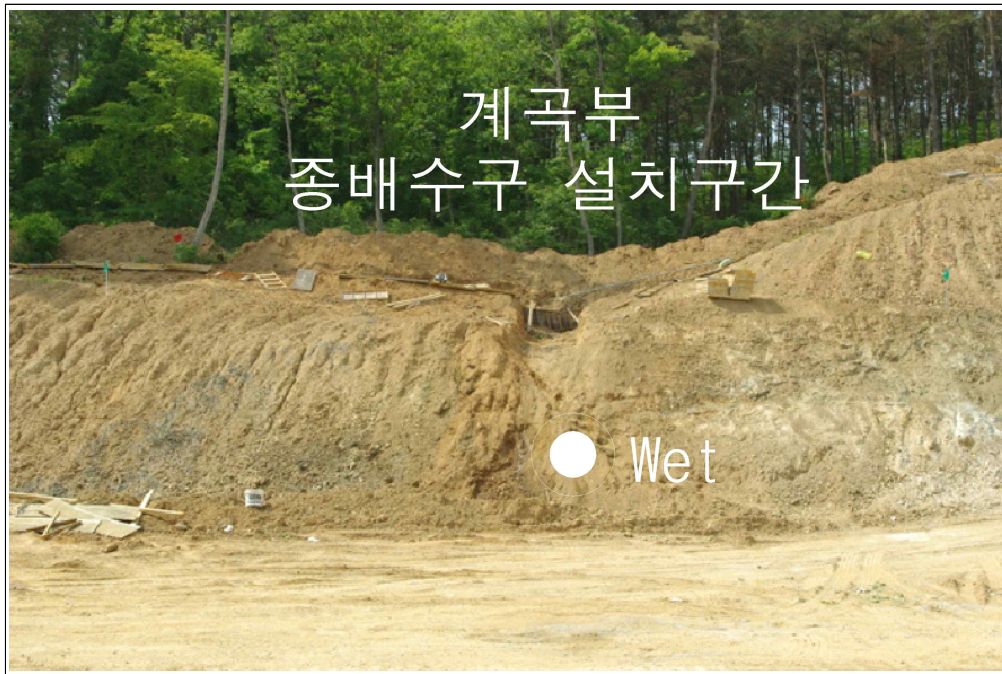
【그림 14】 A 영역 상세사진 (계곡부)

- A영역은 STA.9+510~9+580에 위치하며 풍화정도는 완전풍화 상태임. 본 영역은 전반적으로 풍화가 심하게 진행된 상태로 대부분 토사로 이루어져 있음. STA.9+560 구간에 계곡부가 위치하고 있어 주변으로 지하수 유출이 관찰되며 토사유실 및 우류침식이 발생한 상태임. 본 비탈면은 영구 비탈면 구간으로 장기간 노출시 풍화가 촉진되어 비탈면 안정성에 문제가 발생할 우려가 있음. 따라서, 비탈면의 장기적인 안정성을 유지하기 위한 비탈면 보호공법을 적용해야 할 것으로 판단됨.

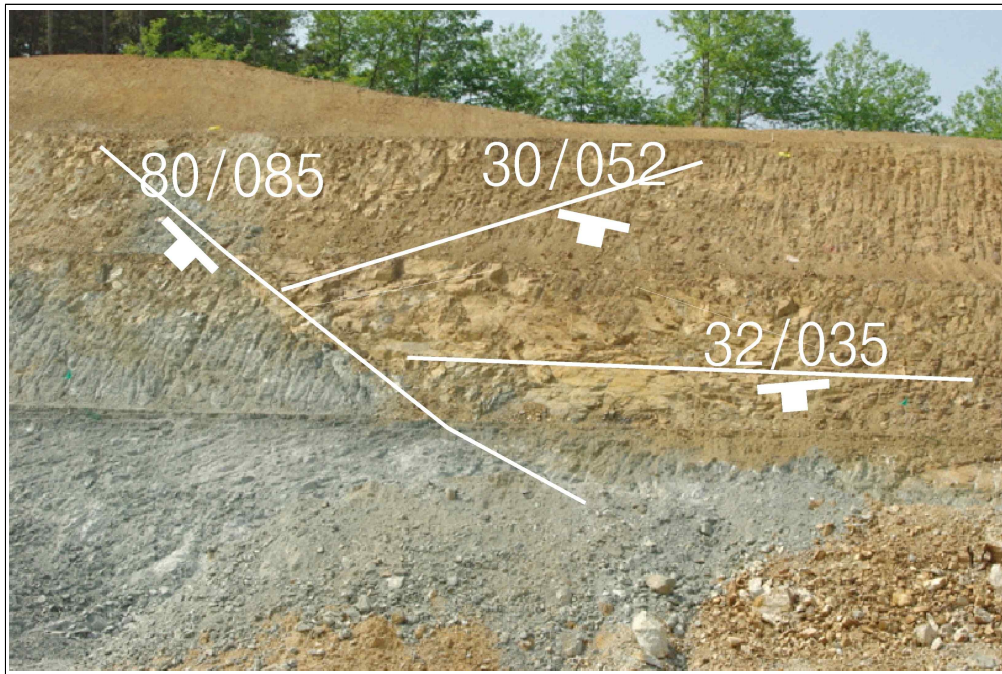
STA.9+580~9+640 구간에 비탈면의 방향은 34~45/145며 구간 내에 B영역이 위치하고 비탈면의 방향은 40~45/145를 나타내고 있으며, 풍화정도는 심한풍화 상태이다. 비탈면을 이루고 있는 주 암종은 호상흑운모편마암으로 발달하고 있다. 주변에 발달한 80/085 불연속면 특성은 간극 1.0~5.0mm, 간격 0.2~0.6m, 연장성 10~20m, 거칠기는 약간 거침 상태이며 14.0m×9.5m×0.5m의 규모로 연약한 충전물 5mm이하 협재, 30/052 불연속면의 특성은 간극 0.1~1.0mm, 간격 0.2~0.6m, 연장성 3~10m, 거칠기는 약간 거침 상태이며 9.8m×5.0m×0.5m의 규모로 연약한 충전물 5mm이하 협재, 32/035 불연속면의 특성은 간극 1.0~5.0mm, 간격 0.06~0.2m, 연장성 3~10m, 거칠기는 약간 거침 상태이며 11.0m×0.2m×0.5m의 규모로 연약한 충전물 5mm이하 협재되어 있다. 주변에 발달한 불연속면의 방향성 및 특성을 고려한 결과 불연속면 방향성에 의한 평면파괴 양상이 관찰된다. 또한 상부에 파쇄가 심한 상태로 세편화된 암석이 다량 관찰된다. 장기간 노출시 외부적인 요인에 의해 풍화가 촉진되면 소규모 낙석으로 이어질 우려가 있다. 따라서, 비탈면의 장기적인 안정성을 유지하기 위한 비탈면 보호공법을 적용해야 할 것으로 판단된다.

【그림 15】 B 영역에 발달한 불연속면

- B영역은 STA.9+580~9+640에 위치하여 80/085, 30/052, 32/035 방향성의 불연속면이 발달하여 있으며 풍화정도는 심한풍화 상태임. 주변에 발달한 불연속면의 방향성 및 특성을 고려한 결과 불연속면 방향성에 의한 평면파괴 양상이 관찰됨. 또한 상부에 파쇄가 심한 상태로 세편화된 암석이 다량 관찰됨. 장기간 노출시 외부적인 요인에 의해 풍화가 촉진되면 소규모 낙석으로 이어질 우려가 있음. 따라서, 비탈면의 장기적인 안정성을 유지하기 위한 비탈면 보호공법을 적용해야 할 것으로 판단됨.

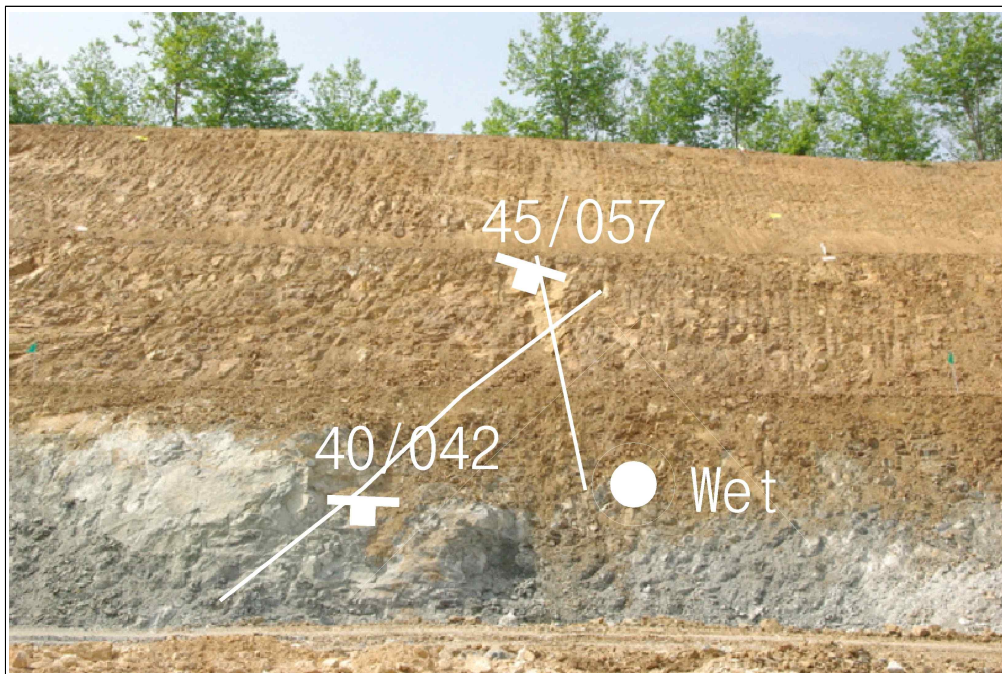
STA.9+640~9+700 구간에 비탈면의 방향은 34~45/145며 구간 내에 C영역이 위치하고 비탈면의 방향은 40~45/145를 나타내고 있으며, 비탈면을 이루고 있는 주 암종은 호상흑운 모편마암으로 발달하고 있으며, 풍화정도는 심한~완전풍화 상태이다. 주변에 발달한 40/042 불연속면 특성은 간극 0.1~1.0mm, 간격 0.2~0.6m, 연장성 3~10m, 거칠기는 약간 거침 상태이며 7.0m×7.0m×0.5m의 규모로 연약한 충전물 5mm이하 협재, 45/057 불연속면 특성은 간극 0.1~1.0mm, 간격 0.2~0.6m, 연장성 3~10m, 거칠기는 약간 거침 상태이며 0.7m×6.0m×0.5m의 규모로 연약한 충전물 5mm이하 협재, 43/020 불연속면 특성은 간극 0.1~1.0mm, 간격 0.06~0.2m, 연장성 3~10m, 거칠기는 약간 거침 상태이며 3.0m×0.8m×0.5m의 규모로 연약한 충전물 5mm이하 협재, 40/045 불연속면 특성은 간극 1.0~5.0mm, 간격 0.2~0.6m, 연장성 10~20m, 거칠기는 약간 거침 상태이며 10.0m×0.5m×0.5m의 규모로 연약한 충전물 5mm이하 협재되어 있다. 주변에 발달한 불연속면의 방향성 및 특성을 고려한 결과 불연속면 방향성에 의한 평면파괴 양상이 관찰된다. 본 영역 내에 지하수 유출이 발생한 상태이며 상부는 풍화가 심하게 진행되어 세편화된 암석 및 토사유실이 관찰된다. 장기간 노출시 외부적인 요인에 풍화가 촉진되면 불연속면 및 비탈면 상태 악화로 비탈면 안정성에 문제가 발생할 우려가 있다. 따라서, 비탈면의 장기적인 안정성을 유지하기 위한 비탈면 보호공법을 적용해야 할 것으로 판단된다.

【그림 18】 C 영역에 발달한 불연속면

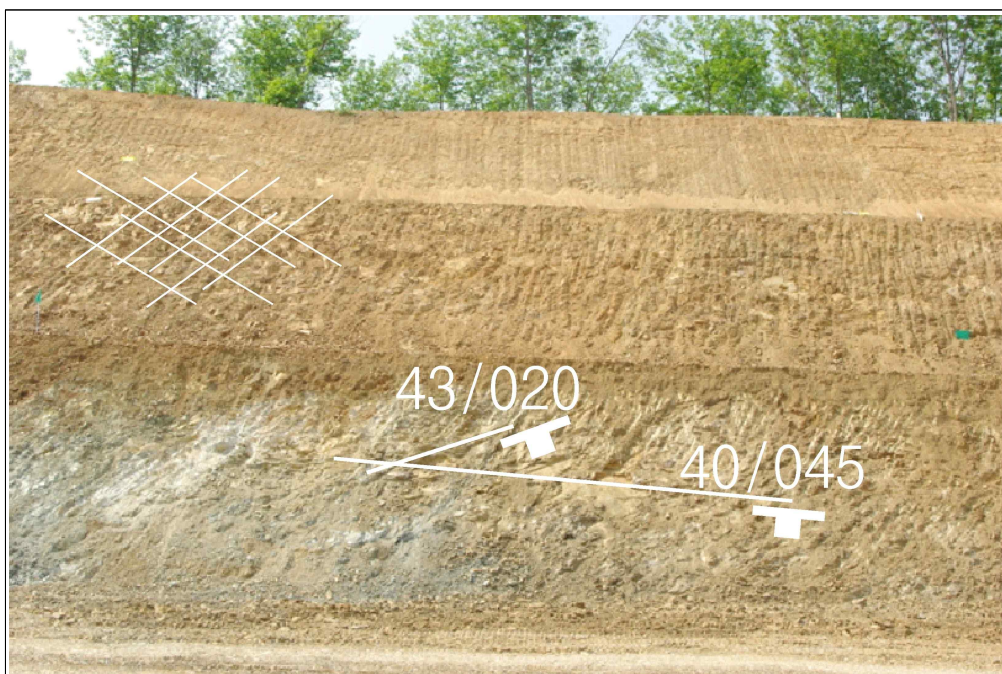
【그림 19】 C 영역에 발달한 불연속면

- C영역은 STA.9+640~9+700에 위치하여 40/042, 45/057, 43/020, 40/045 방향성의 불연속면이 발달하여 있으며 풍화정도는 심한~완전풍화 상태임. 주변에 발달한 불연속면의 방향성 및 특성을 고려한 결과 불연속면 방향성에 의한 평면파괴 양상이 관찰됨. 본 영역 내에 지하수 유출이 발생한 상태이며 상부는 풍화가 심하게 진행되어 세편화된 암석 및 토사유실이 관찰됨. 장기간 노출시 외부적인 요인에 풍화가 촉진되면 불연속면 및 비탈면 상태 악화로 비탈면 안정성에 문제가 발생할 우려가 있음. 따라서, 비탈면의 장기적인 안정성을 유지하기 위한 비탈면 보호공법을 적용해야 할 것으로 판단됨.

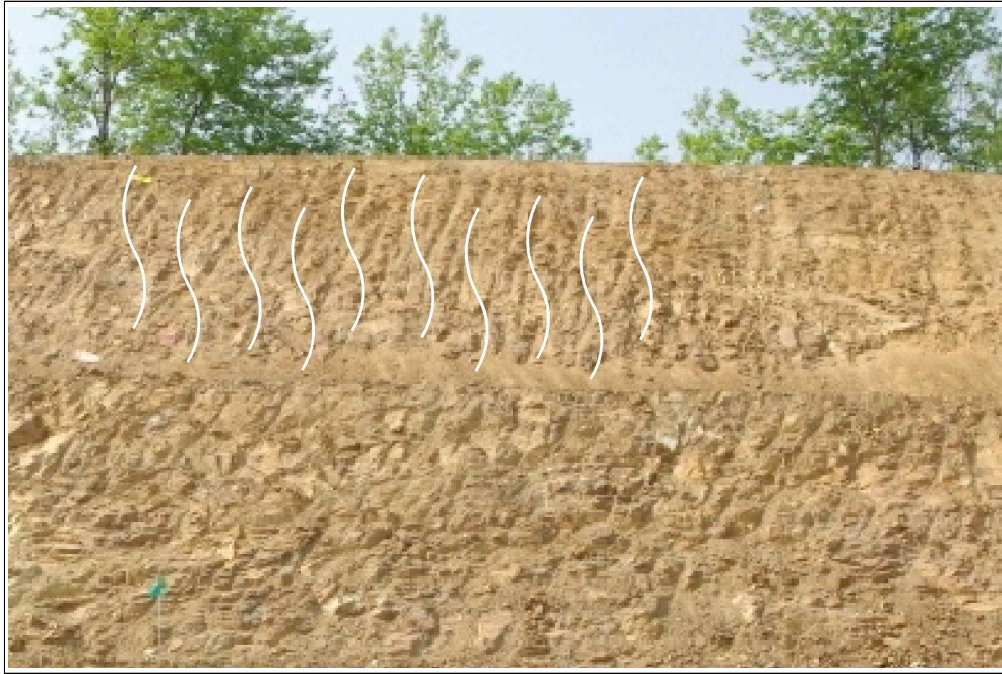
【그림 20】 C 영역 상세사진 (토사유실 및 우류침식)

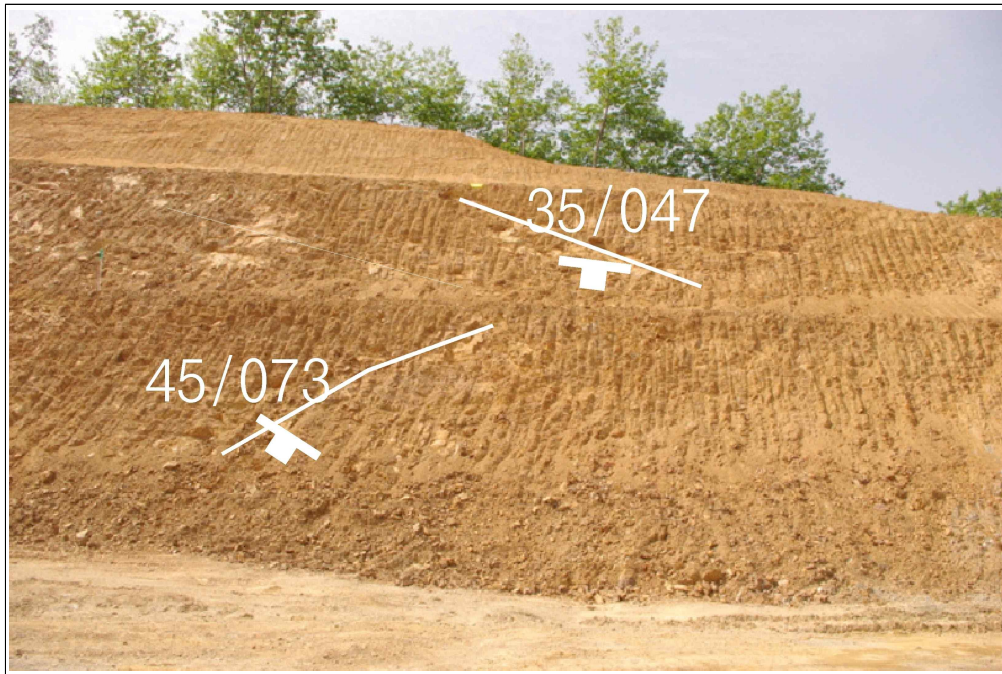
STA.9+700~9+770 구간에 비탈면의 방향은 34~45/145며 구간 내에 D영역이 위치하고 비탈면의 방향은 40~45/145를 나타내고 있으며, 비탈면을 이루고 있는 주 암종은 호상흑운 모편마암으로 발달하고 있으며, 풍화정도는 심한~완전풍화 상태이다. 주변에 발달한 45/073 불연속면 특성은 간극 0.1~1.0mm, 간격 0.2~0.6m, 연장성 3~10m, 거칠기는 약간 거침 상태이며 4.7m×3.5m×0.5m의 규모로 연약한 충전물 5mm이하 협재, 35/047 불연속면 특성은 간극 1.0~5.0mm, 간격 0.2~0.6m, 연장성 3~10m, 거칠기는 약간 거침 상태이며 6.0m×2.7m×0.5m의 규모로 연약한 충전물 5mm이하 협재되어 있다. 주변에 발달한 불연속면의 방향성 및 특성을 고려한 결과 불연속면 방향성에 의한 평면파괴 양상이 관찰된다. 또한, 전반적으로 풍화가 심하게 진행된 상태로 쉽게 파쇄되는 상태이다. 상부 토사 구간은 지하수 및 우수에 의한 토사유실 및 우류침식이 관찰된다. 장기간 노출시 외부적인 요인에 의해 풍화가 촉진되면 비탈면 상태가 악화될 우려가 있다. 따라서, 비탈면의 장기적인 안정성을 유지하기 위한 비탈면 보호공법을 적용해야 할 것으로 판단된다.

【그림 21】 D 영역에 발달한 불연속면

- D영역은 STA.9+700~9+770에 위치하여 45/073, 35/047 방향성의 불연속면이 발달하여

있으며 풍화정도는 심한~완전풍화 상태임. 주변에 발달한 불연속면의 방향성 및 특성을 고려한 결과 불연속면 방향성에 의한 평면파괴 양상이 관찰됨. 또한, 전반적으로 풍화가 심하게 진행된 상태로 쉽게 파쇄되는 상태임. 상부 토사 구간은 지하수 및 우수에 의한 토사 유실 및 우류침식이 관찰됨. 장기간 노출시 외부적인 요인에 의해 풍화가 촉진되면 비탈면 상태가 악화될 우려가 있음. 따라서, 비탈면의 장기적인 안정성을 유지하기 위한 비탈면 보호공법을 적용해야 할 것으로 판단됨.

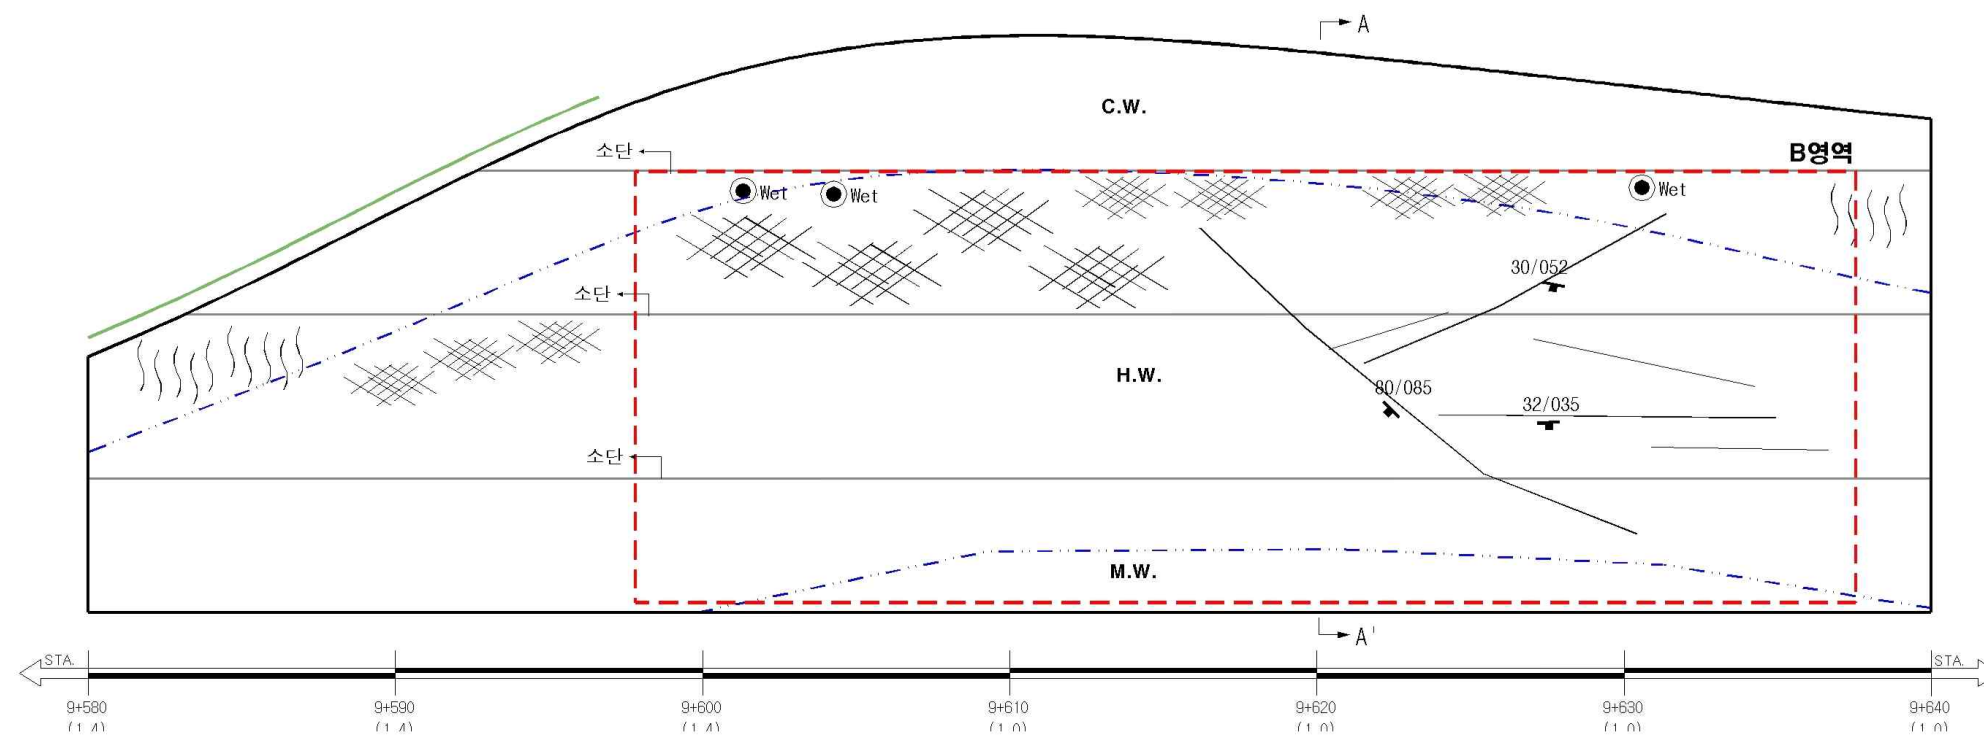
## 깎기비탈면 현황도 (2)

| J1 | 80/085 | J2 | 30/052 | J3 | 32/035 |
| A : A4 | | A : A3 | | A : A4 | |
| S : S3 | | S : S3 | | S : S4 | |
| P : P4 | | P : P3 | | P : P3 | |
| R : R3 | | R : R3 | | R : R3 | |
| B : 14.0x9.5x0.5 | | B : 9.8x5.0x0.5 | | B : 11.0x0.2x0.5 | |
| F : F4 | | F : F4 | | F : F4 | |

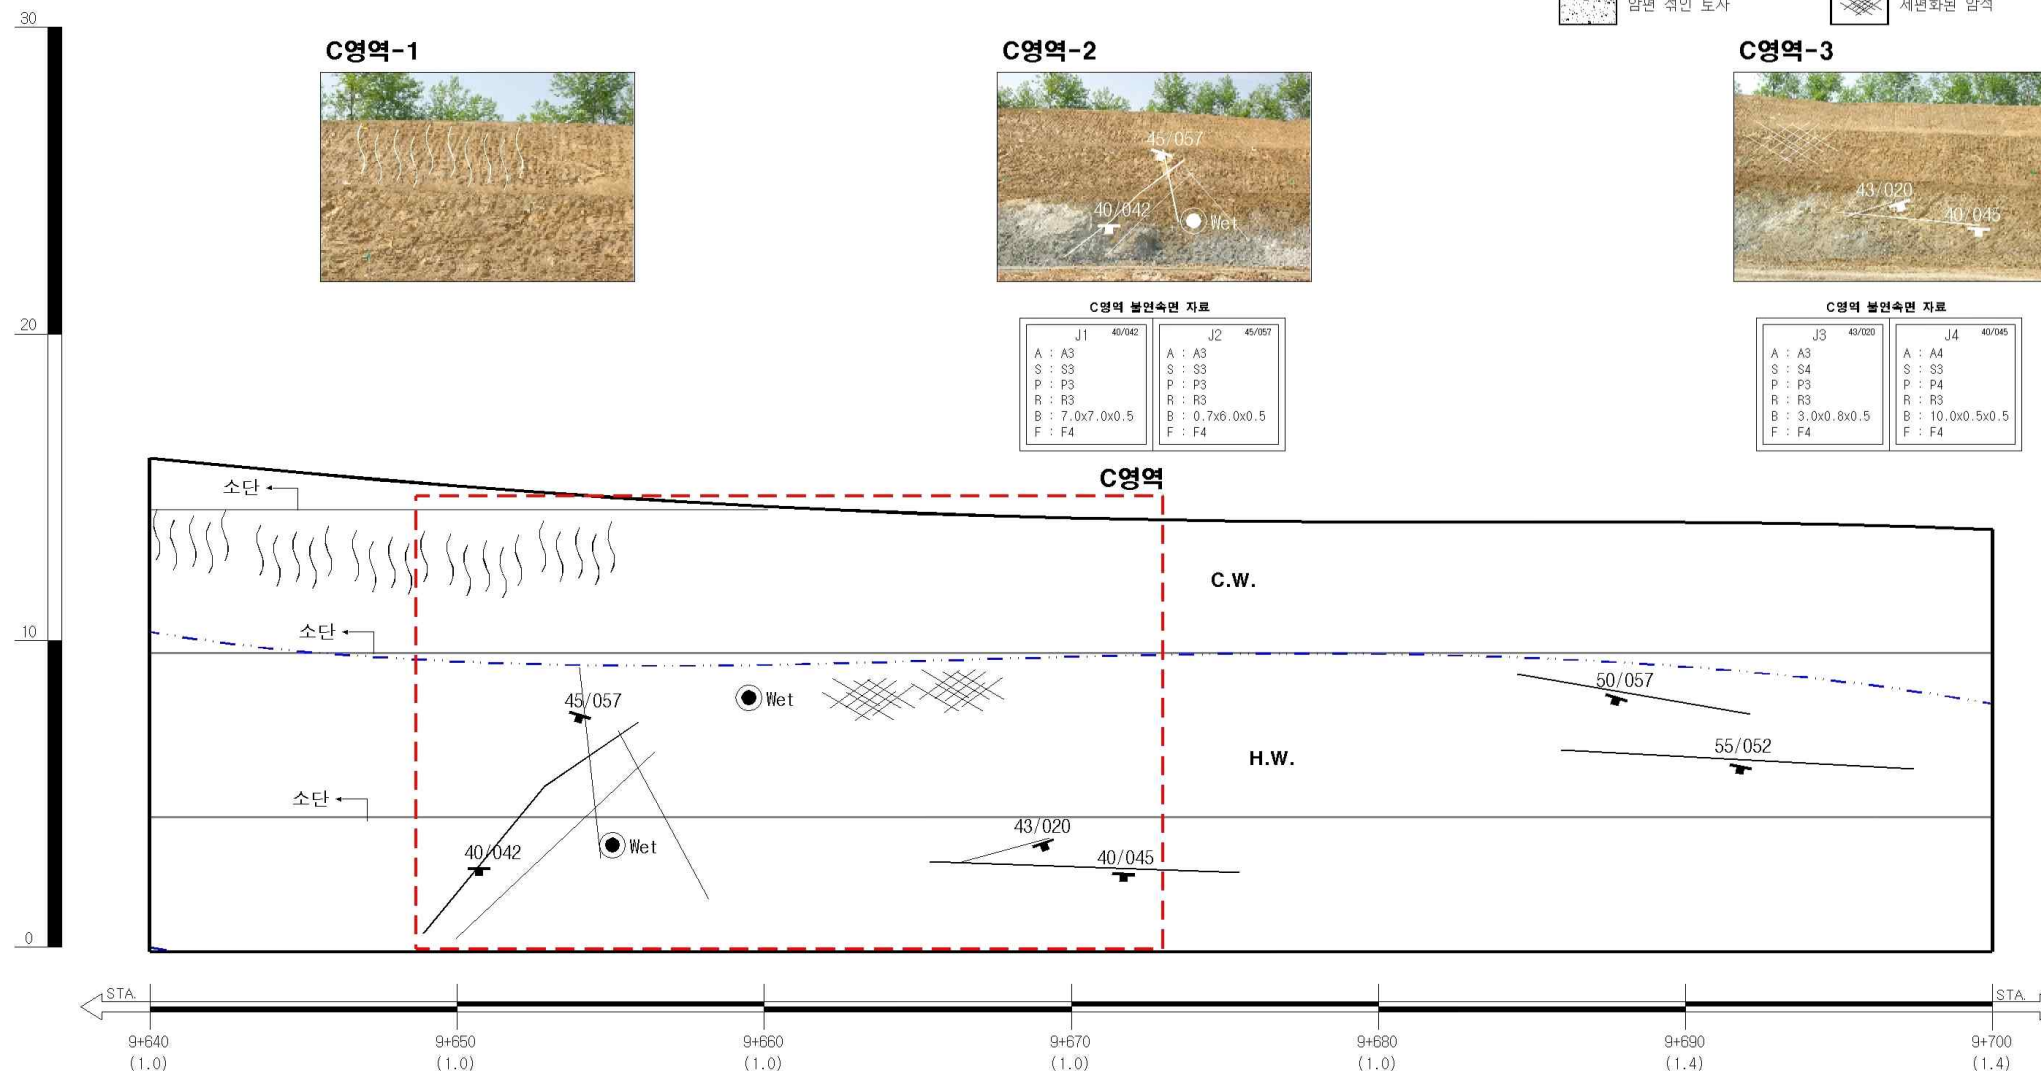
### 깎기비탈면 현황도 (3)

| J1 | 40/042 | J2 | 45/057 |
| B : 7.0x7.0x0.5 | | B : 0.7x6.0x0.5 | |

| J3 | 43/020 | J4 | 40/045 |
| B : 3.0x0.8x0.5 | | B : 10.0x0.5x0.5 | |

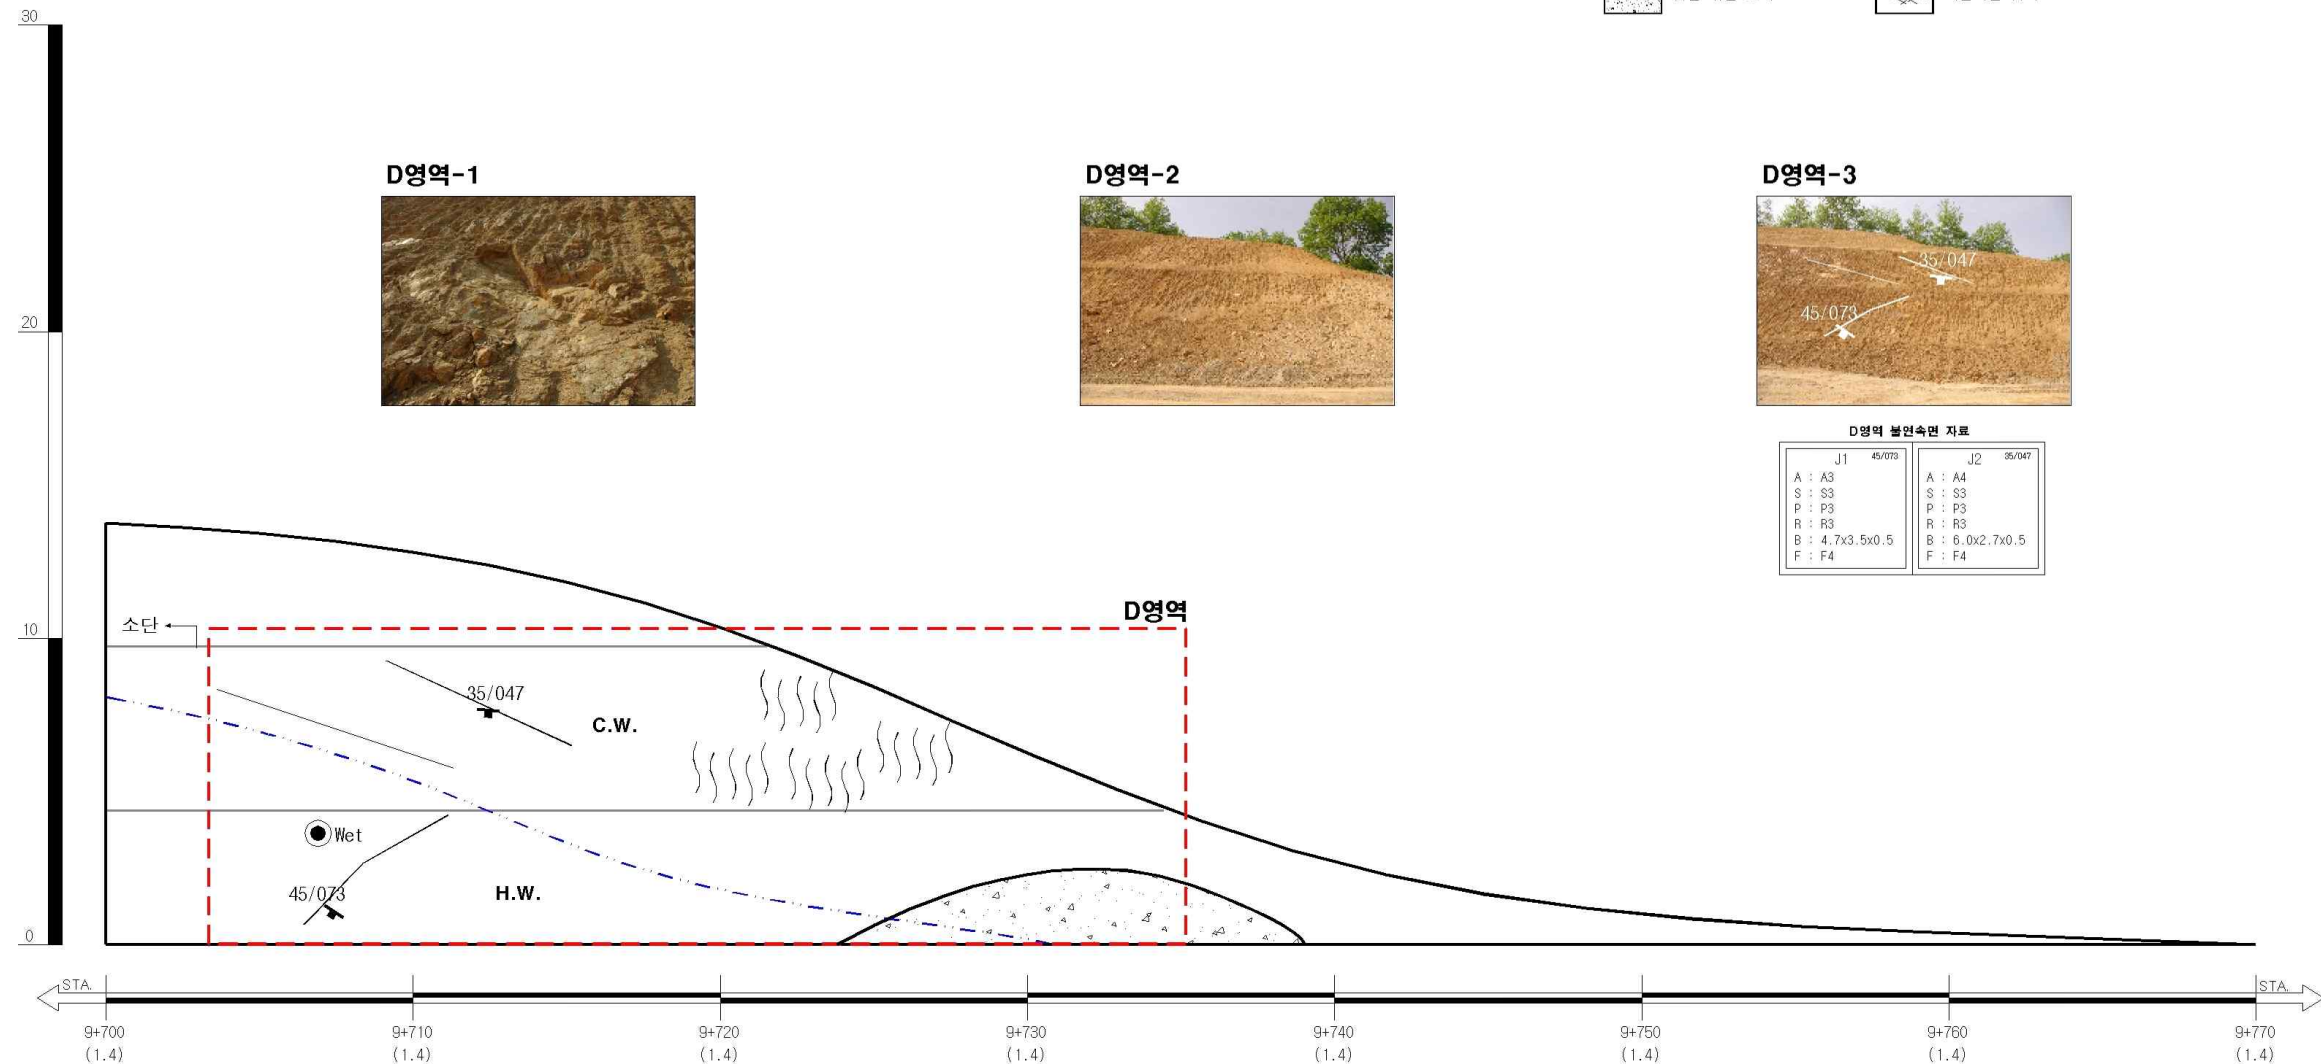
## 깎기비탈면 현황도 (4)

| J1 | 45/073 | J2 | 35/047 |
| B : 4.7x3.5x0.5 | | B : 6.0x2.7x0.5 | |
