옥산~오창 고속도로 민간투자사업

# 꺾기비탈면 현황도 보고서

꺾기비탈면 : STA.0+940~1+260 서오창IC Ramp-A 좌안

작성기관 : (주)에스알이앤씨

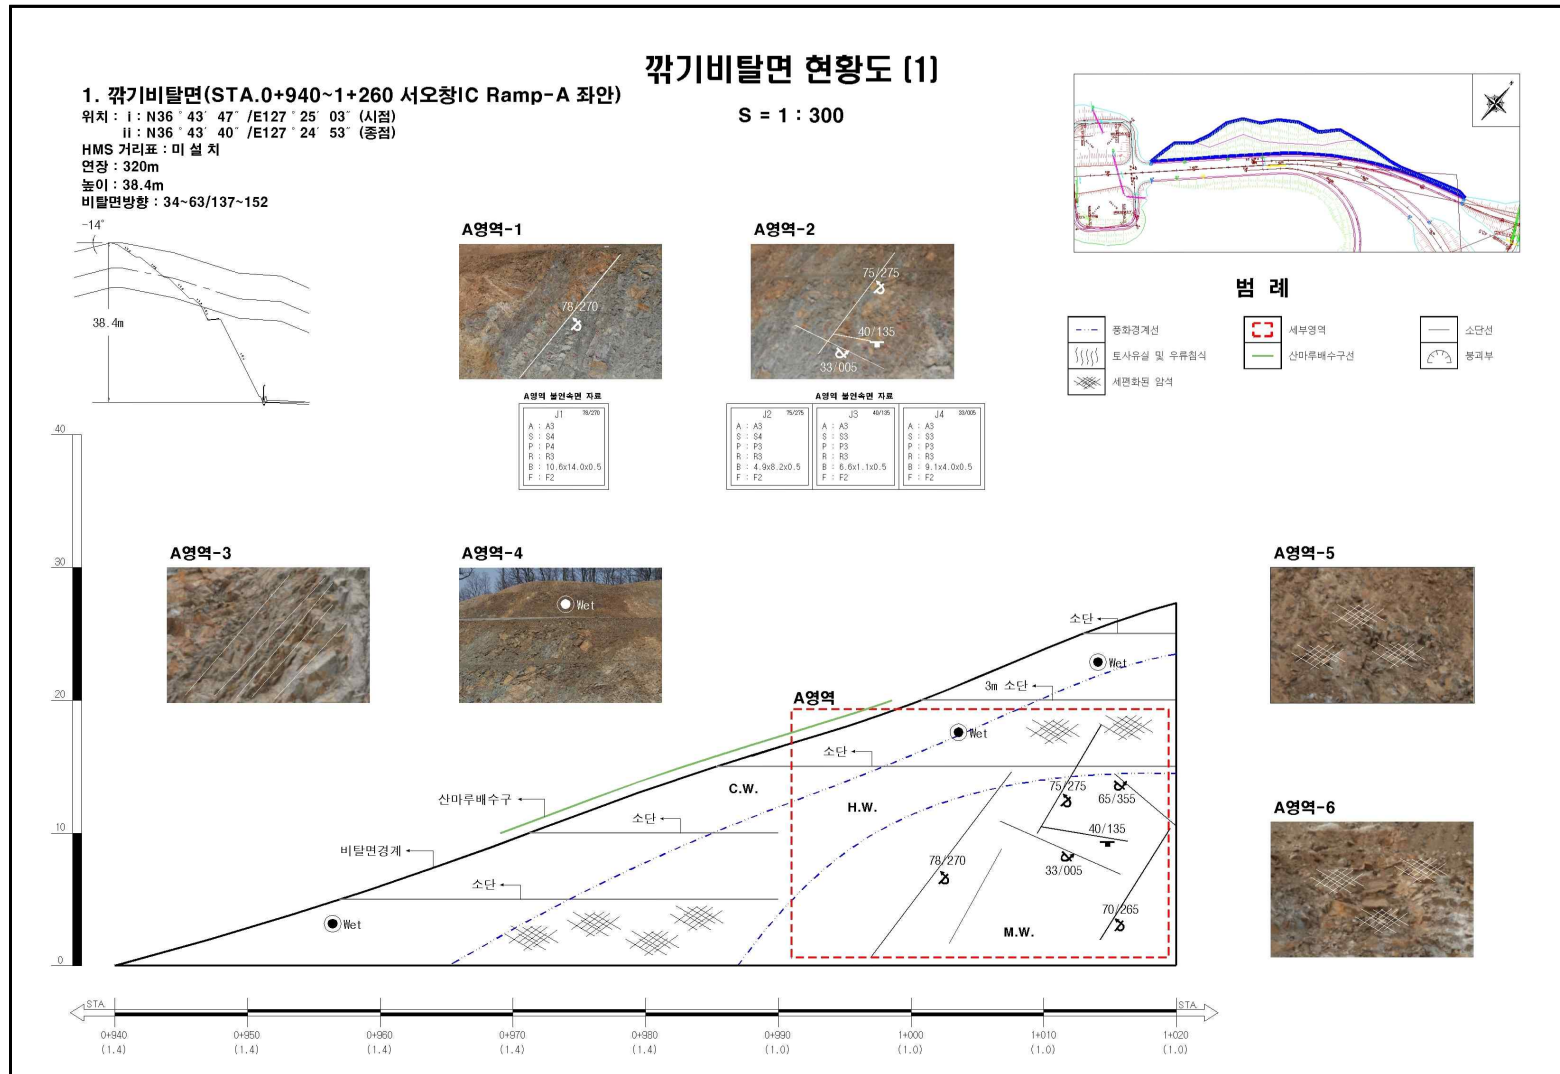
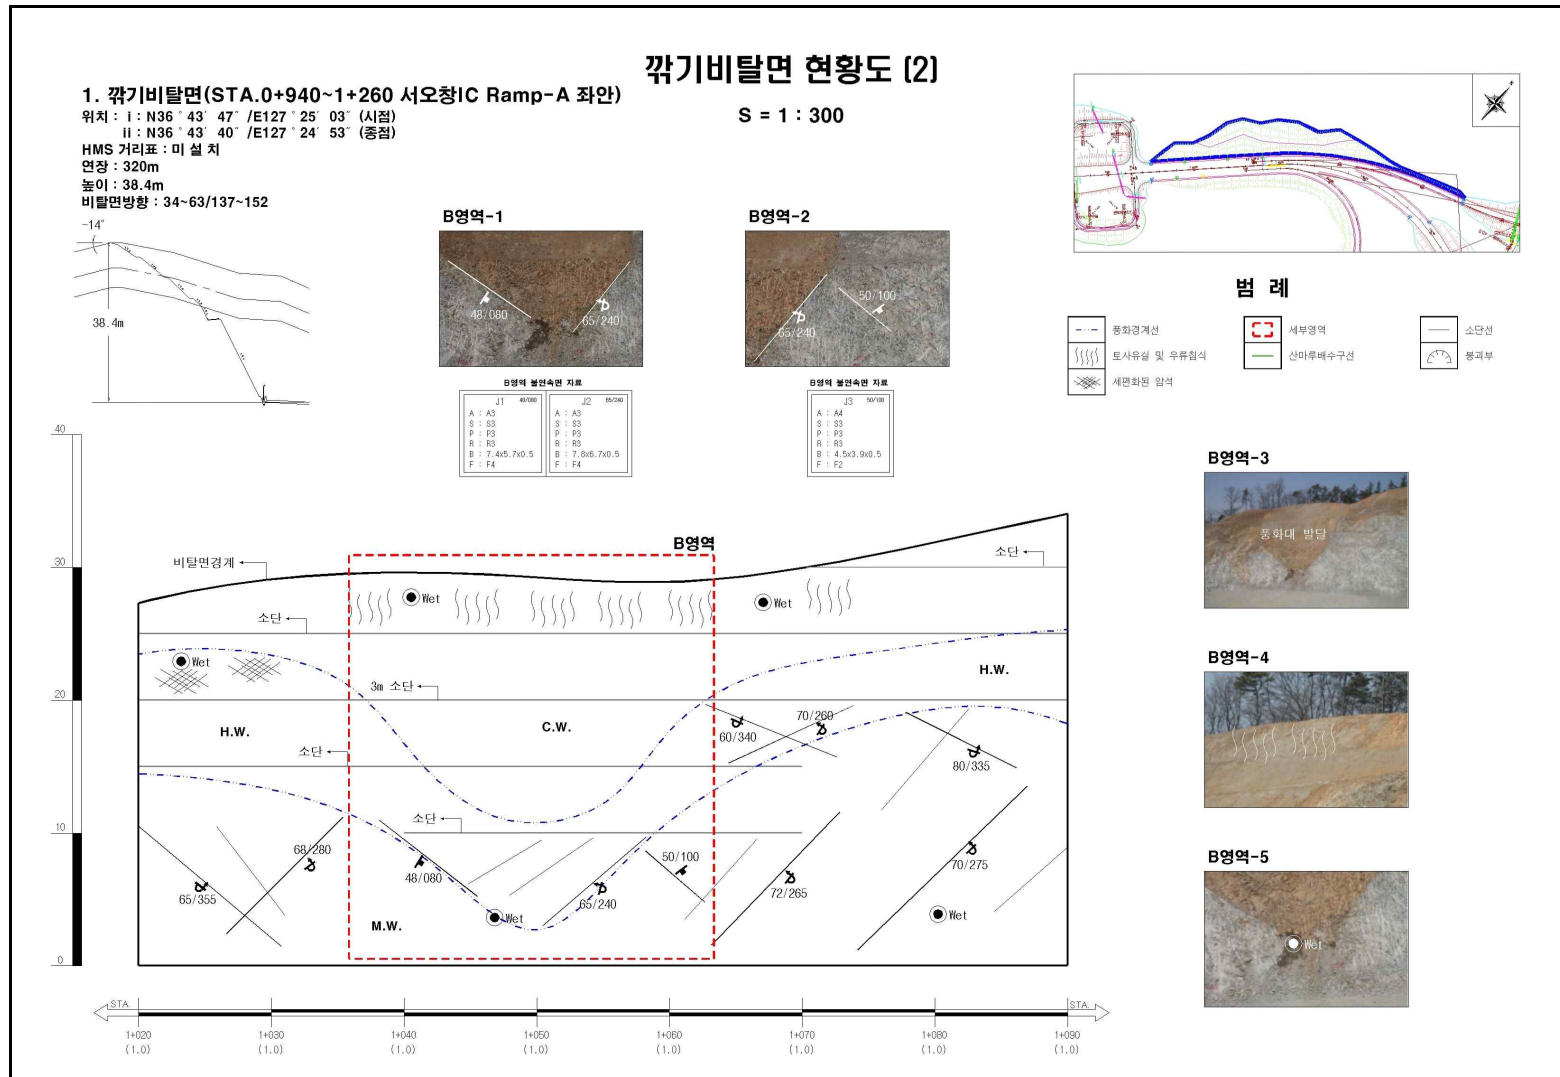
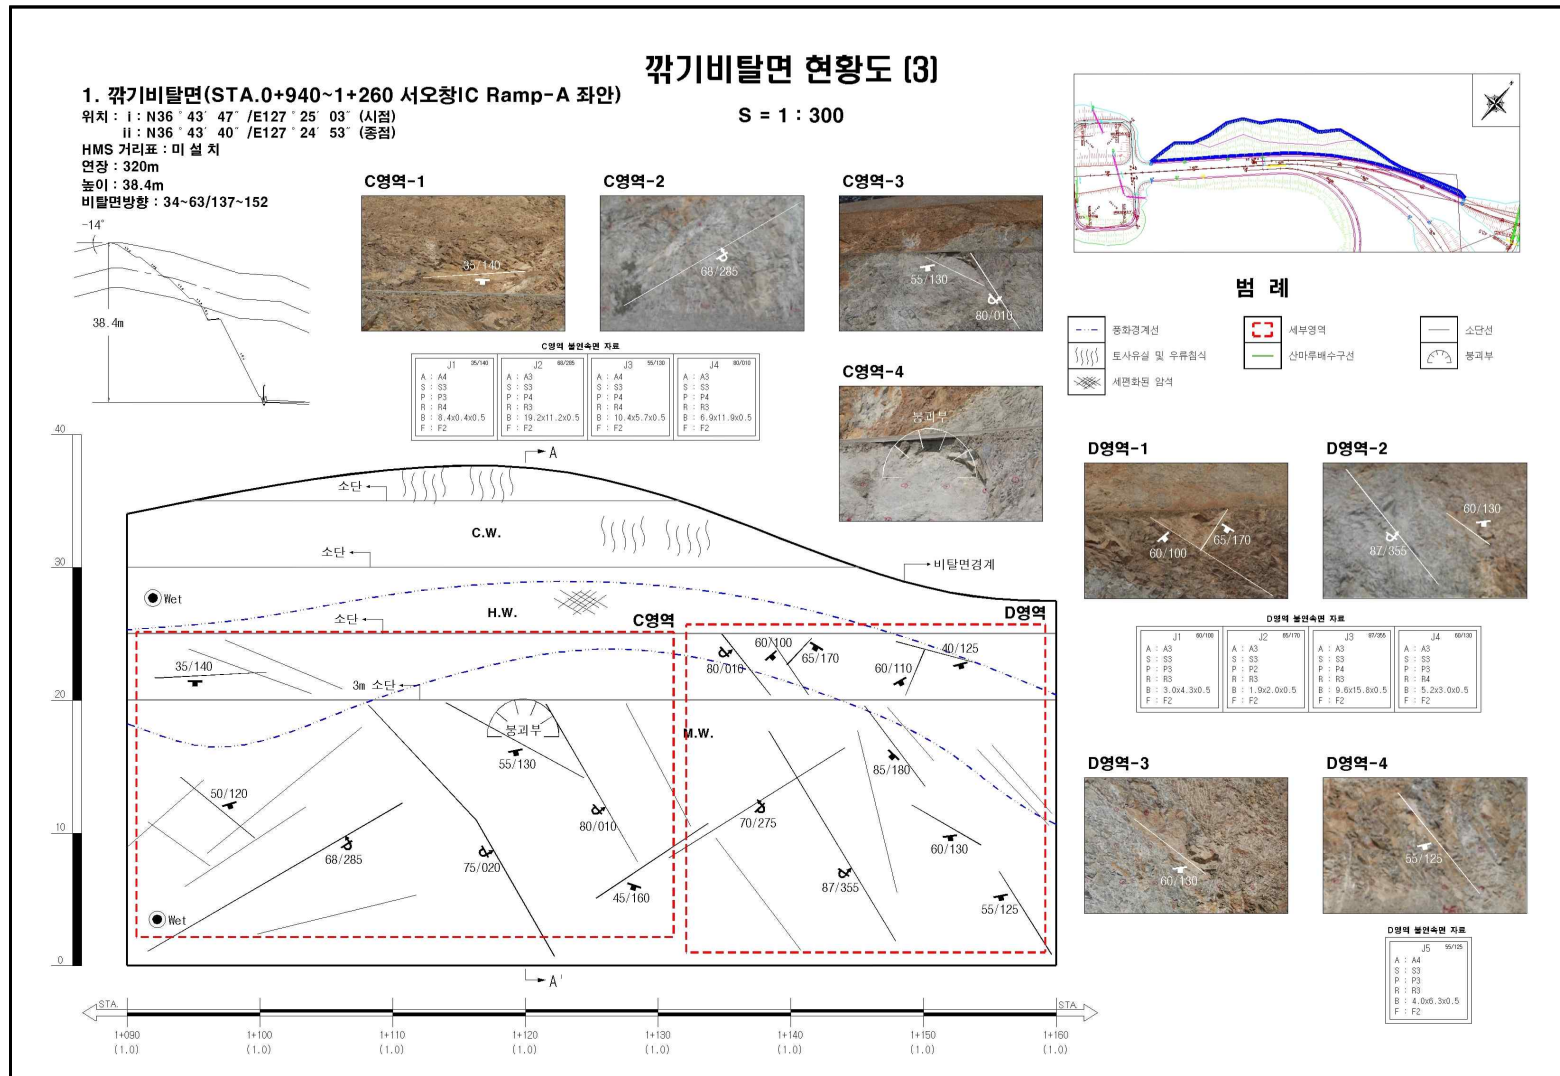
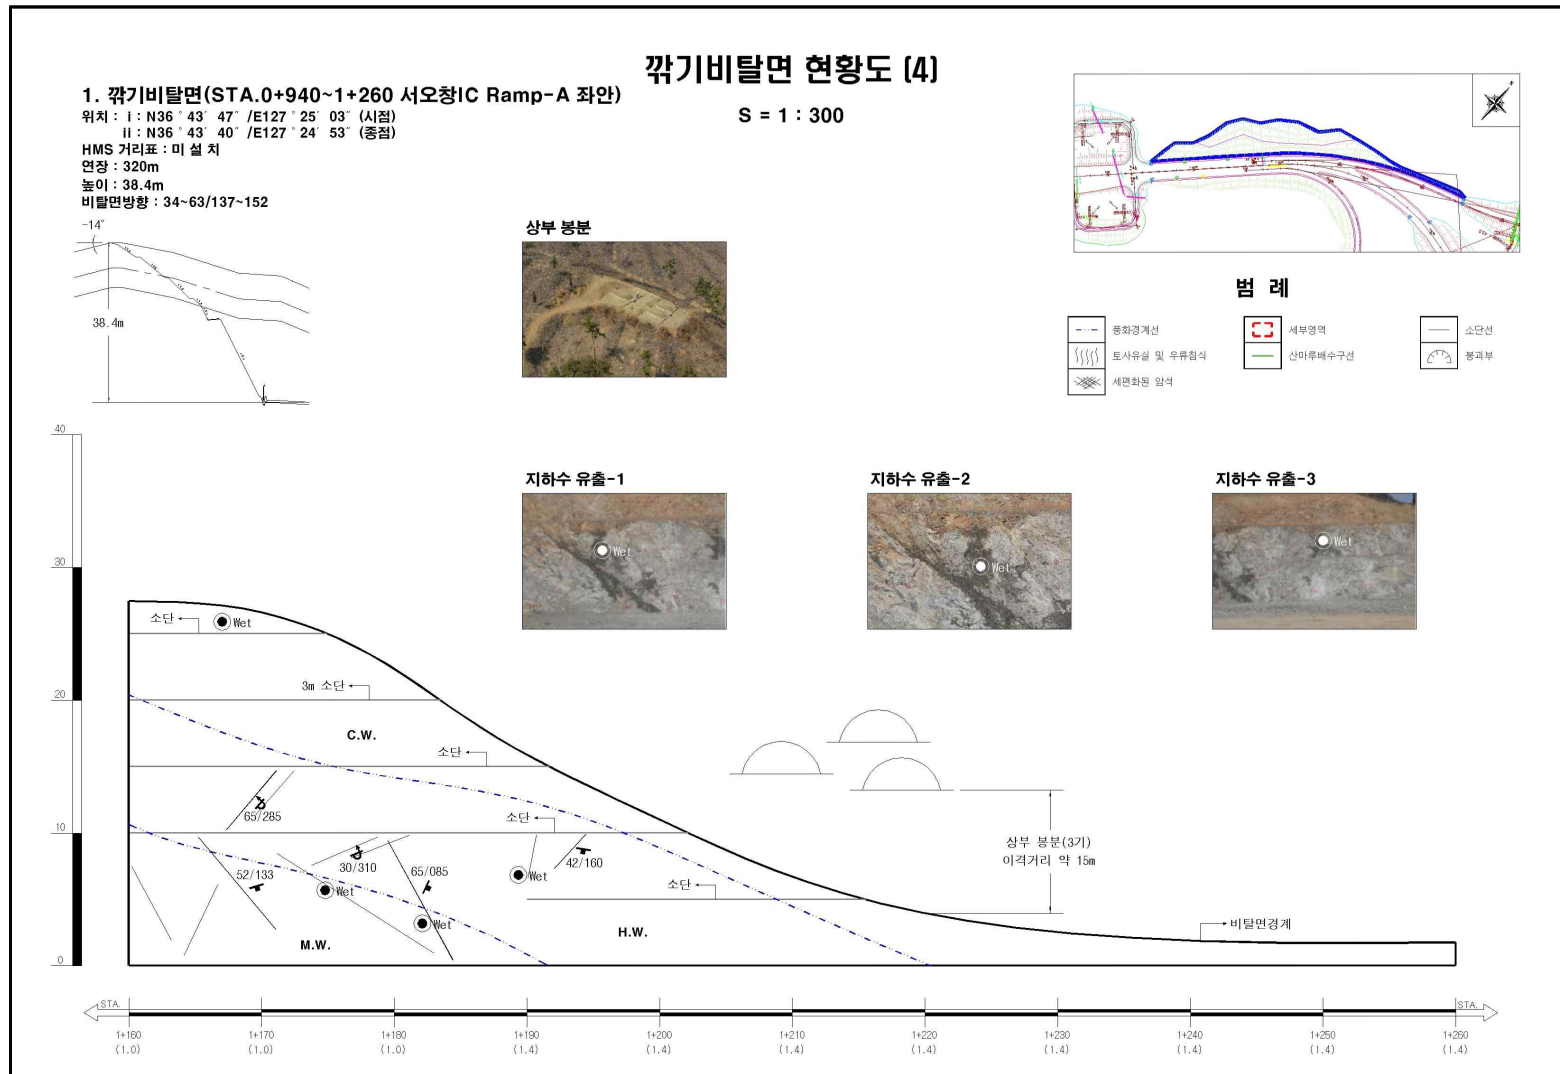
## 4. 깎기비탈면 현황도

비탈면 전반적으로 고각의 불연속면들이 조밀하게 발달하고 있으며, STA.1+120 중단부에 평면파괴 양상의 붕괴가 발생한 상태이다. 또한, STA.1+050 부근은 풍화대가 깊게 발달하고 있다.

본 깎기 비탈면은 풍화의 정도와 절리면들의 상태, 우류에 의한 세굴 및 소단유실 등을 기준으로 총 4개 영역으로 나누어 조사를 실시하였으며, 기타 자세한 사항은 첨부한 현황도에 도시화하여 나타내었다.

- 위 내용을 종합하여 보면 비탈면 내에 고각의 불연속면이 조밀하게 발달하고 있으며, 평면 및 썩기파괴 양상을 보이는 불연속면이 발달하여 있음. 또한, STA.1+120 구간 20m 소단부에서 붕괴가 발생한 상태이며, STA.1+050 부근은 풍화대가 깊게 발달하고 있어 차별풍화에 취약한 상태임. 장기간 노출이 외부적인 요인에 의해 풍화가 촉진되면 비탈면 안정성에 문제가 발생할 우려가 있으므로, 비탈면의 장기적인 안정성을 유지하기 위한 비탈면 보호공법 및 필요시 비탈면 보강공법을 적용해야 할 것으로 판단됨.

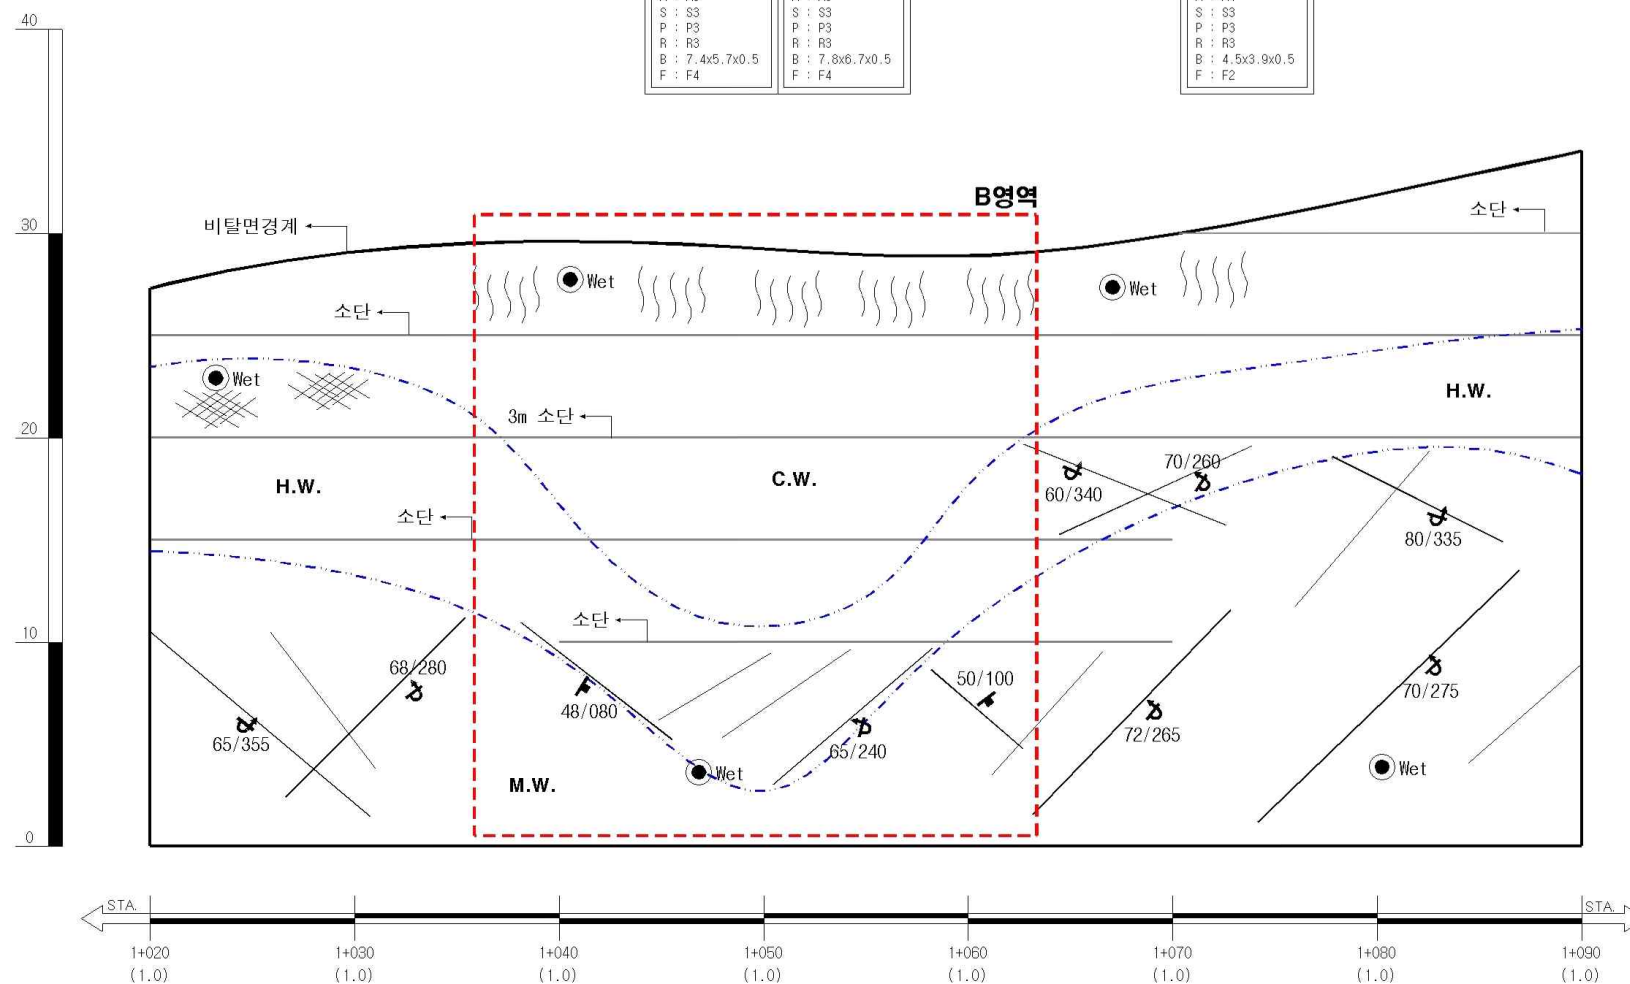
## 깎기비탈면 현황도 [2]

STA.1+020~1+090 구간에 비탈면의 방향은 34~63/137이며 구간 내에 B영역이 위치하고 비탈면의 방향은 34~63/137을 나타내고 있으며, 풍화정도는 보통~완전풍화 상태이다. 비탈면을 이루고 있는 주 암종은 안구상화강편마암으로 발달하고 있다. 주변에 발달한 48/080 불연속면 특성은 간극 0.1~1.0mm, 간격 0.2~0.6m, 연장성 3~10m, 거칠기는 약간 거침 상태이며 7.4m×5.7m×0.5m의 규모로 연약한 충전물 5mm이하 협재, 65/240 불연속면의 특성은 간극 0.1~1.0mm, 간격 0.2~0.6m, 연장성 3~10m, 거칠기는 약간 거침 상태이며 7.8m×6.7m×0.5m의 규모로 연약한 충전물 5mm이하 협재, 50/100 불연속면 특성은 간극 1.0~5.0mm, 간격 0.2~0.6m, 연장성 3~10m, 거칠기는 약간 거침 상태이며 4.5m×3.9m×0.5m의 규모로 단단한 충전물 5mm이하 협재되어 있다. 본 영역 내에 풍화대가 깊게 발달하고 있으며 지하수 유출이 관찰되어 풍화에 취약할 것으로 판단된다. 주변에 발달한 불연속면에 의한 파괴 양상은 관찰되지 않았으나 불연속면이 풍화경계부에 발달하고 있어 간극 내 차별풍화가 빠르게 진행될 우려가 있다. 장기간 노출시 불연속면 및 풍화대 구간의 차별풍화로 비탈면 안정성에 문제가 발생할 우려가 있으므로 비탈면의 장기적인 안정성을 유지하기 위한 비탈면 보호공법 및 필요시 비탈면 보강공법을 적용해야 할 것으로 판단된다.

B영역 불연속면 자료

| J1 | 48/080 | J2 | 65/240 |

| J3 | 50/100 |

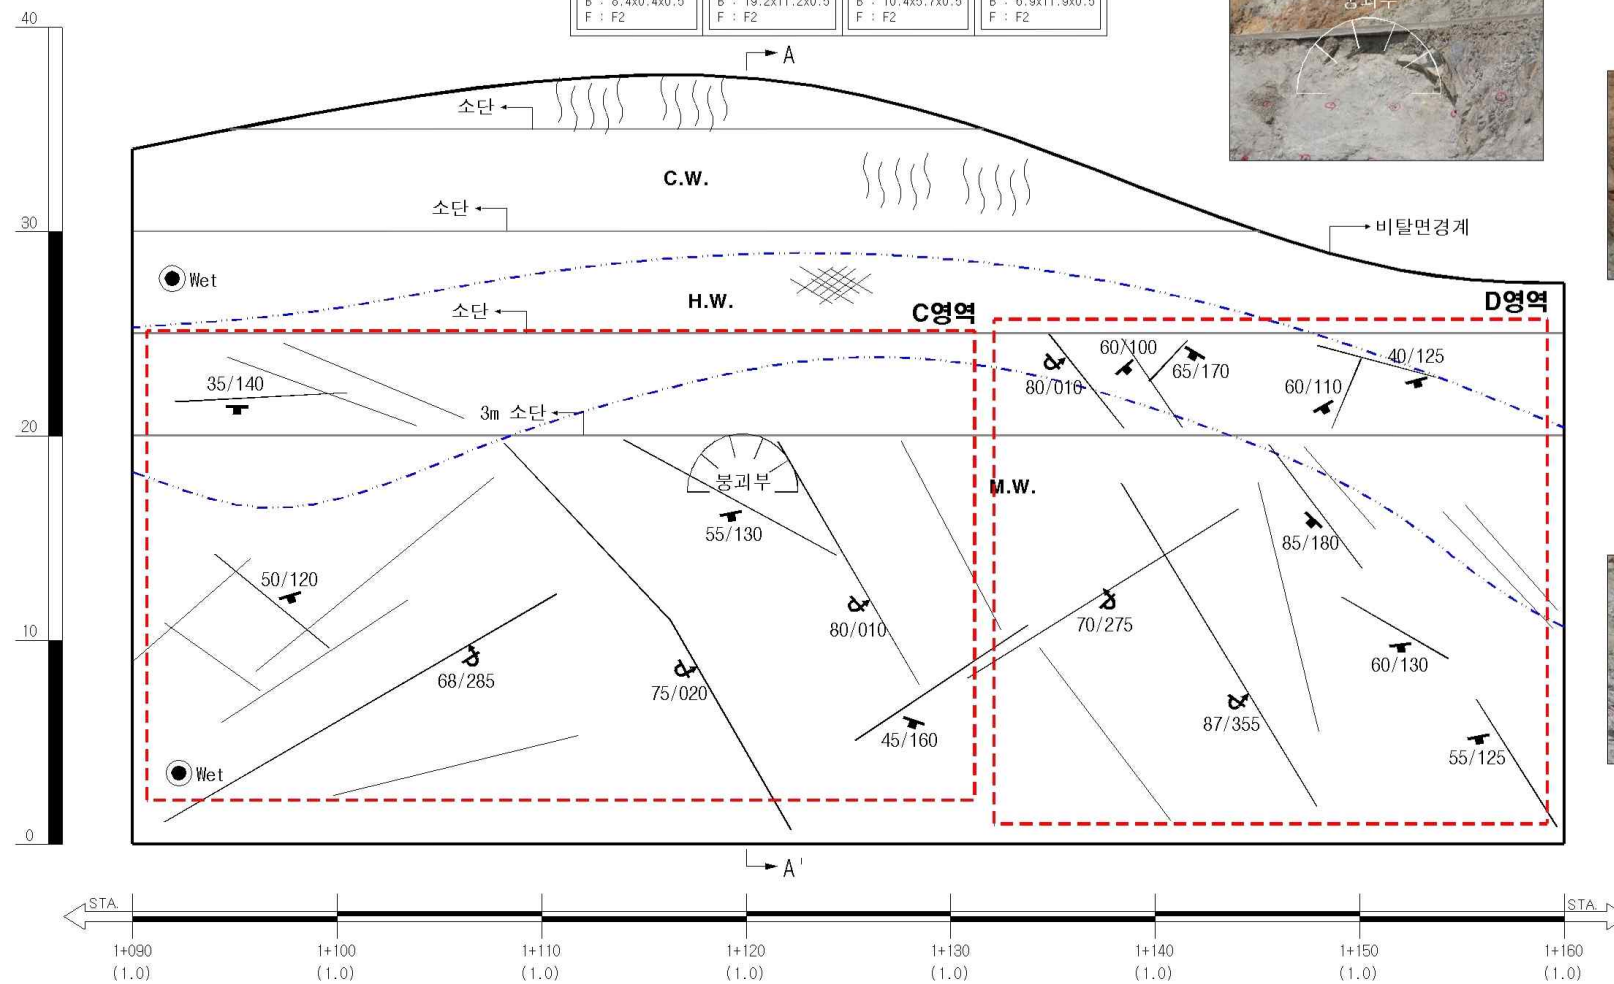
## 깎기비탈면 현황도 (3)

STA.1+090~1+130 구간에 비탈면의 방향은 34~63/137~152이며 구간 내에 C영역은 하단부에 위치하고 비탈면의 방향은 40~63/137~152을 나타내고 있으며, 비탈면을 이루고 있는 주 암종은 안구상화강편마암으로 발달하고 있으며, 풍화정도는 보통~심한풍화 상태이다. 주변에 발달한 35/140 불연속면 특성은 간극 1.0~5.0mm, 간격 0.2~0.6m, 연장성 3~10m, 거칠기는 평활 상태이며 8.4m×0.4m×0.5m의 규모로 단단한 충전물 5mm이하 협재, 68/285 불연속면 특성은 간극 0.1~1.0mm, 간격 0.2~0.6m, 연장성 10~20m, 거칠기는 약간 거침 상태이며 19.2m×11.2m×0.5m의 규모로 단단한 충전물 5mm이하 협재, 55/130 불연속면 특성은 간극 1.0~5.0mm, 간격 0.2~0.6m, 연장성 10~20m, 거칠기는 평활 상태이며 10.4m×5.7m×0.5m의 규모로 단단한 충전물 5mm이하 협재, 80/010 불연속면 특성은 간극 0.1~1.0mm, 간격 0.2~0.6m, 연장성 10~20m, 거칠기는 약간 거침 상태이며 6.9m×11.9m×0.5m의 규모로 단단한 충전물 5mm이하 협재되어 있다. 본 영역 내에 평면파괴 양상의 불연속면이 발달하고 있으며, STA.1+120 구간 20m 높이 소단부에 평면파괴 양상의 붕괴가 발생한 상태이다. 하부에서는 지하수 유출이 관찰된다. 장기간 노출시 외부적인 요인에 의해 풍화가 촉진되면 불연속면 상태 악화로 비탈면 안정성에 문제가 발생할 우려가 있다. 따라서, 비탈면의 장기적인 안정성을 유지하기 위한 비탈면 보호공법 및 필요시 비탈면 보강공법을 적용해야 할 것으로 판단된다.

- C영역은 STA.1+090~1+130 하단부에 위치하여 35/140, 68/285, 55/130, 80/010 방향성의 불연속면이 발달하여 있으며 풍화정도는 보통~심한풍화 상태임. 본 영역 내에 평면파괴 양상의 불연속면이 발달하고 있으며, STA.1+120 구간 20m 높이 소단부에 평면파괴 양상의 붕괴가 발생한 상태임. 하부에서는 지하수 유출이 관찰됨. 장기간 노출시 외부적인 요인에 의해 풍화가 촉진되면 불연속면 상태 악화로 비탈면 안정성에 문제가 발생할 우려가 있음. 따라서, 비탈면의 장기적인 안정성을 유지하기 위한 비탈면 보호공법 및 필요시 비탈면 보강공법을 적용해야 할 것으로 판단됨.

C영역 불연속면 자료

| J1 | J2 | J3 | J4 |
