옥산~오창 고속도로 민간투자사업

# 꺾기비탈면 현황도 보고서

꺾기비탈면 : STA.0+960~1+170 서오창IC Ramp-A 우안

STA.0+110~0+180 서오창IC Ramp-D 우안

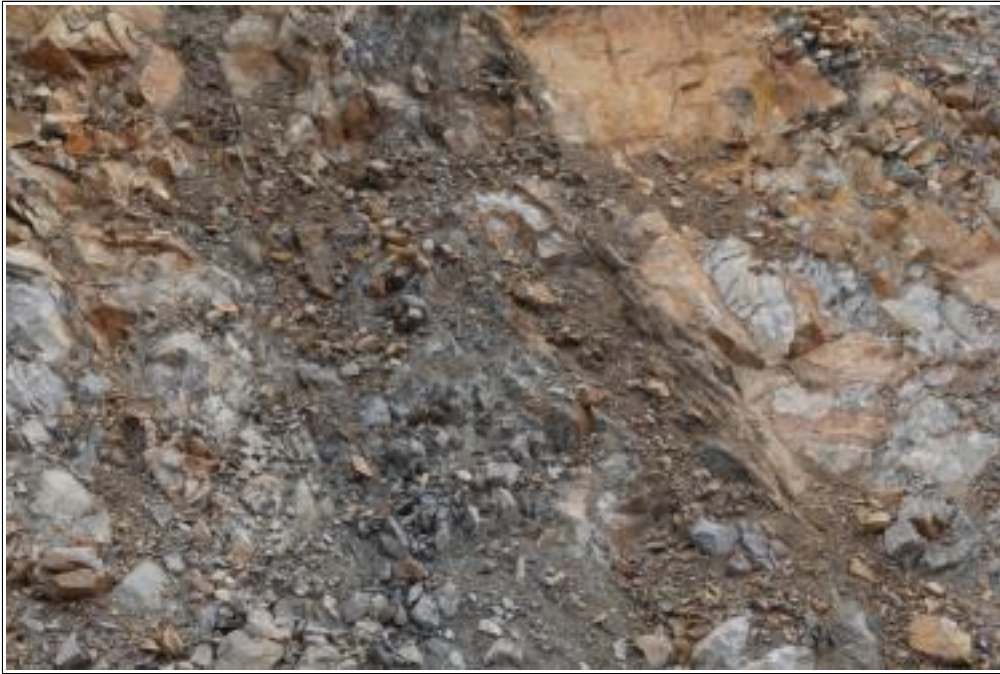
【그림 7】 세편화된 암편

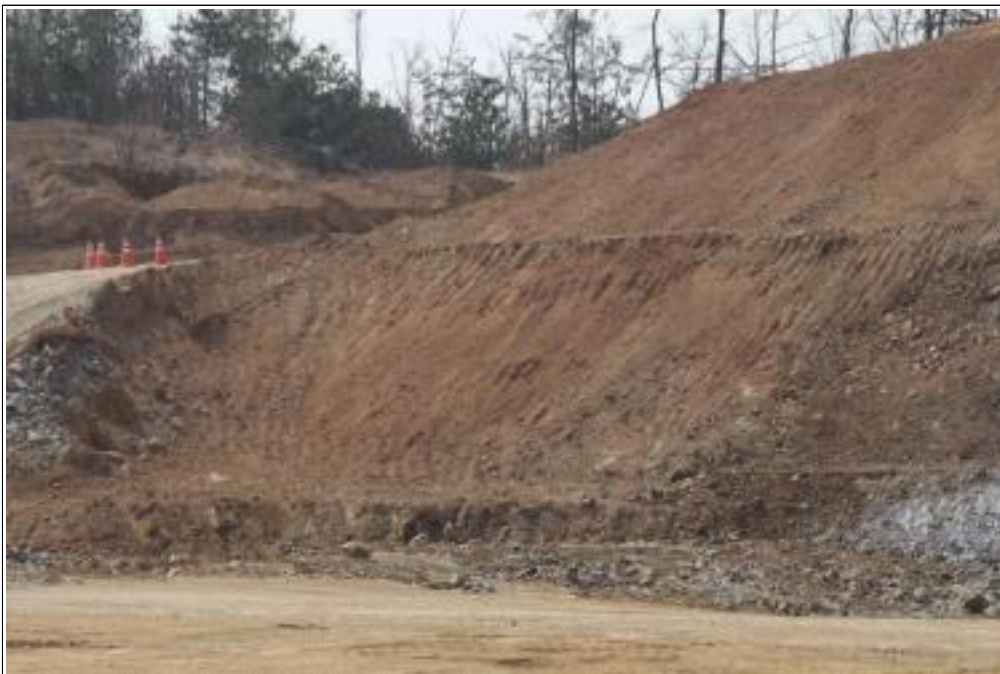
【그림 8】 종점부 완전풍화

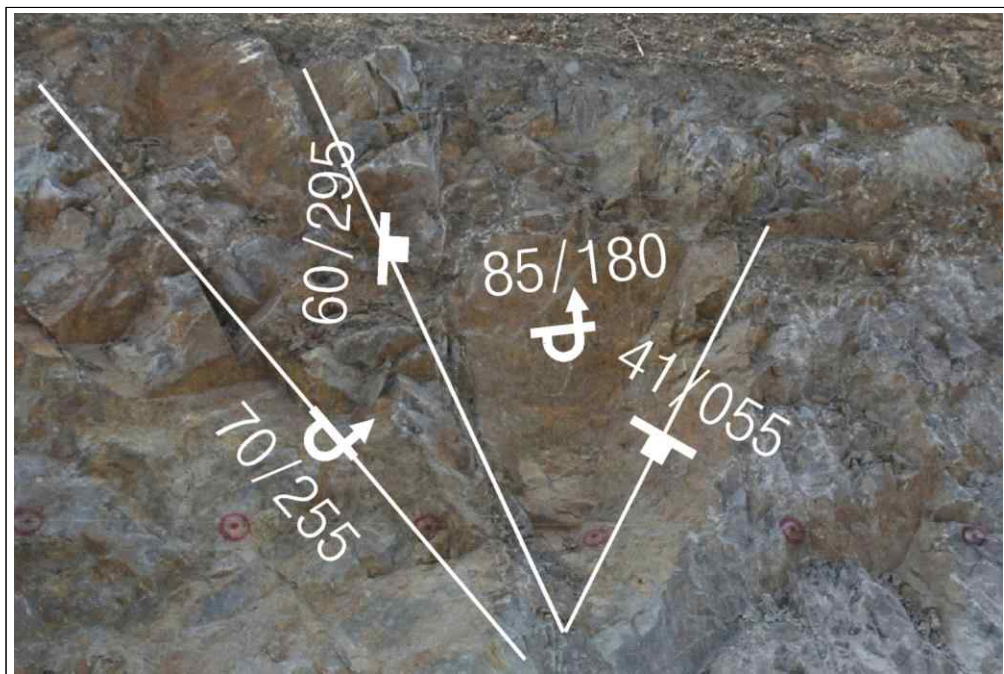
R-A STA.1+150~1+170, R-D STA.0+110~0+180 구간에서 비탈면의 방향은 40~63/317~036이며 구간 내에 A영역이 위치한다. 암반의 풍화정도는 보통~심한풍화 상태이며, 비탈면을 이루고 있는 주 암종은 호상흑운모편마암으로 발달하고 있다. 주변에 발달한 70/255 불연속면 특성은 간극 1.0~5.0mm, 간격 0.2~0.6m, 연장성 3~10m, 거칠기는 약간거침 상태이며 0.3m×0.3m×0.3m의 규모로 단단한 충전물 5mm이하로 협재되어 있고, 60/295 불연속면의 특성은 간극 1.0~5.0mm, 간격 0.2~0.6m, 연장성 3~10m, 거칠기는 약간거침 상태이며 0.3m×0.3m×0.3m의 규모로 단단한 충전물 5mm이하로 협재되어 있다. 85/180 불연속면 특성은 간극 0.1~1.0mm, 간격 0.2~0.6m, 연장성 3~10m, 거칠기는 약간 거침 상태이며 0.3m×0.3m×0.3m의 규모로 단단한 충전물 5mm이하로 협재되어 있고, 41/055 불연속면 특성은 간극 0.1~1.0mm, 간격 0.2~0.6m, 연장성 3~10m, 거칠기는 약간 거침 상태이며 0.3m×0.3m×0.3m의 규모로 단단한 충전물 5mm이하로 협재되어 있다. 암반의 풍화정도는 양호한 상태이나 부분적으로 세편화된 암편이 관찰되었다. 불연속면이 서로 교차하며 발달하고 있어 암반의 풍화가 진행됨에 따라 썩기파괴가 발생할 것으로 예상된다. 따라서 비탈면의 장기적인 안정성을 유지하기 위한 적절한 비탈면 보강 및 보호공법이 적용 되어져야 할 것으로 판단된다.

【그림 9】 A 영역에 발달한 불연속면

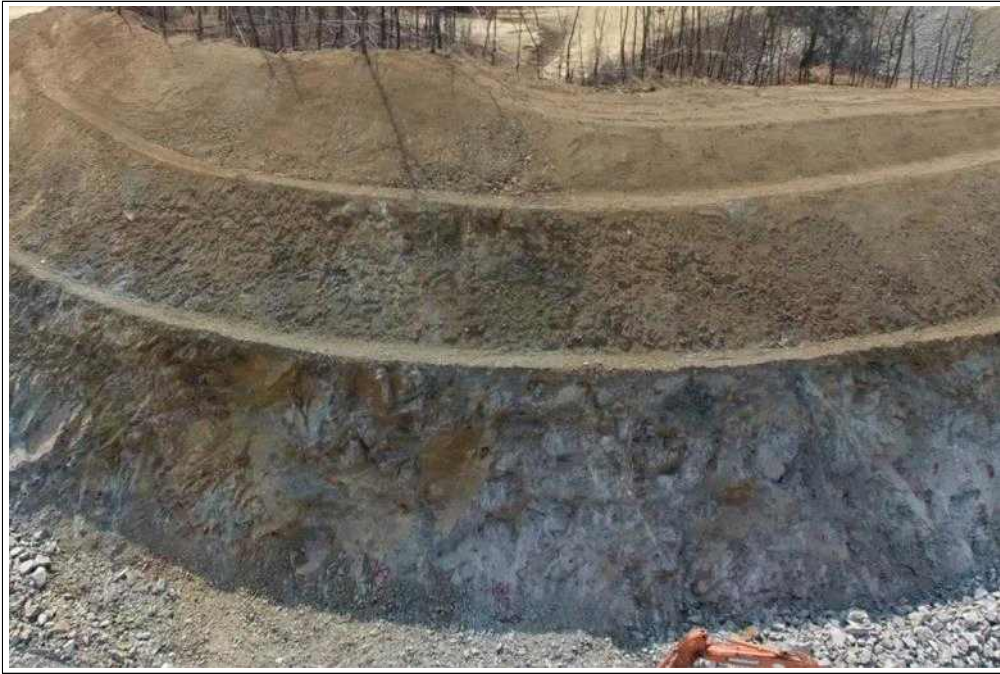
【그림 10】 A 영역 전경사진

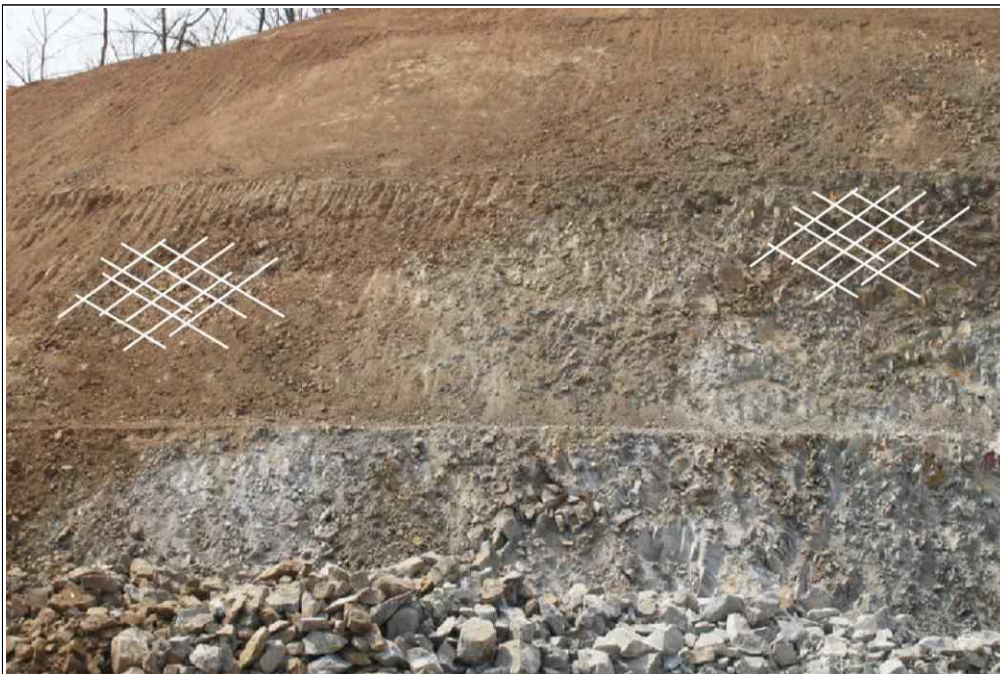
【그림 11】 A 영역에서 관찰된 세편화된 암편(1)

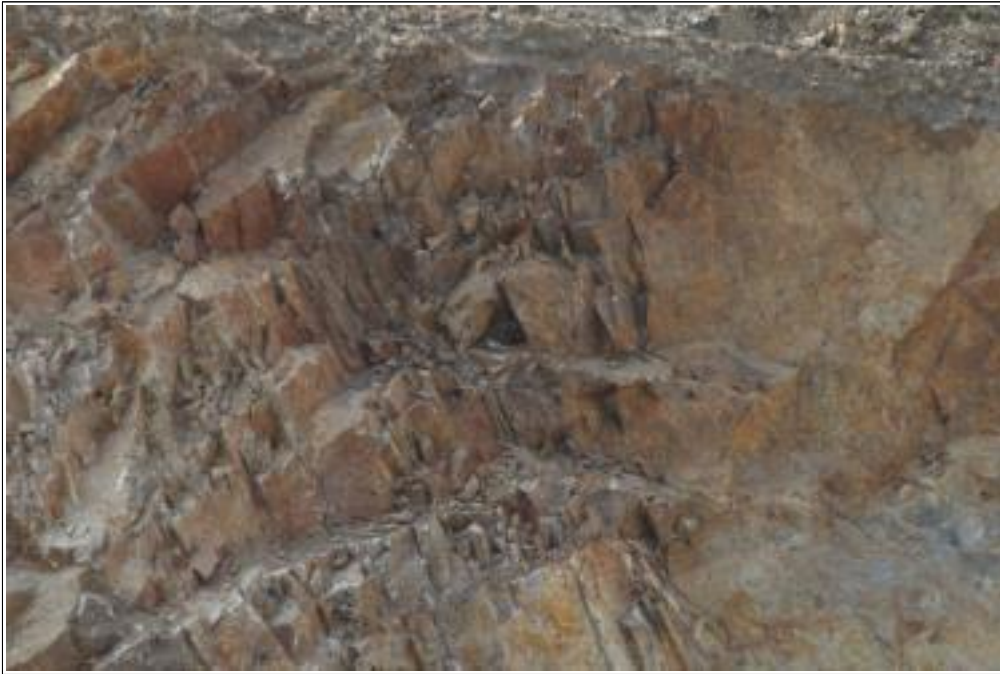
【그림 12】 A 영역에서 관찰된 세편화된 암편(2)

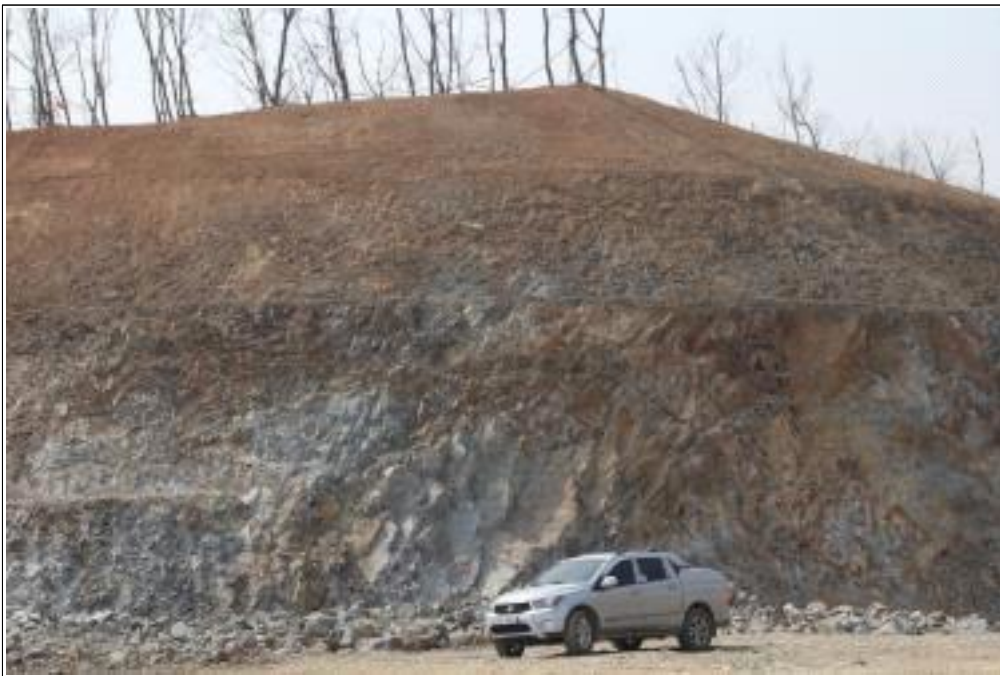
【그림 13】 A 영역 상세사진

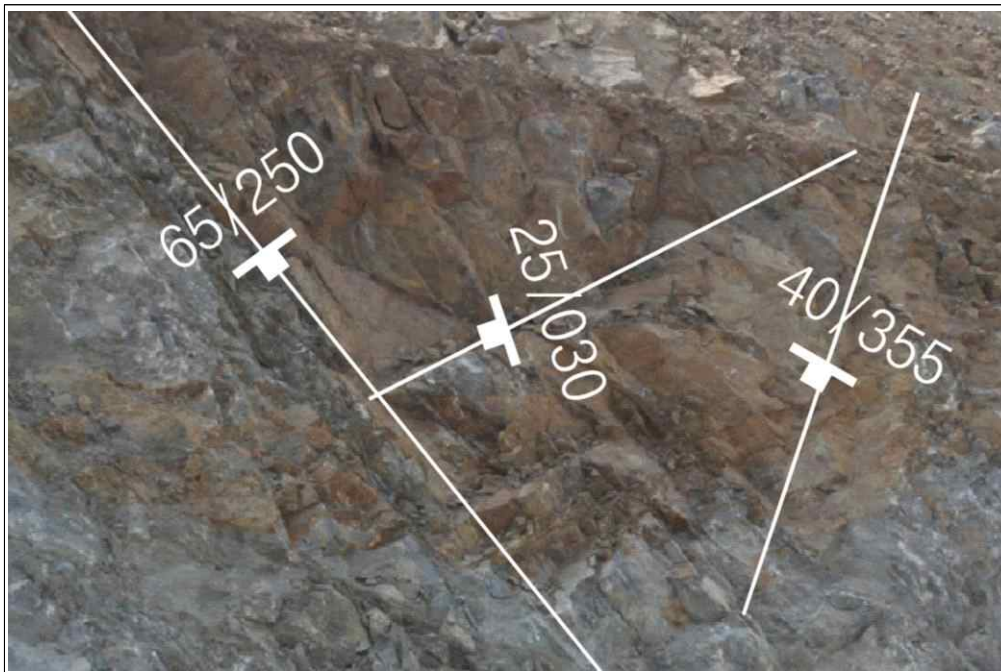
R-A STA.1+100~1+150 구간에서 비탈면의 방향은 40~63/317~0360이며 구간 내에 B영역이 위치한다. 암반의 풍화정도는 보통~심한풍화 상태이며, 비탈면을 이루고 있는 주 암종은 호상흑운모편마암으로 발달하고 있다. 주변에 발달한 65/250 불연속면 특성은 간극 1.0~5.0mm, 간격 0.2~0.6m, 연장성 10~20m, 거칠기는 약간거침 상태이며 0.2m×0.3m×0.3m의 규모로 단단한 충전물 5mm이하로 협재되어 있고, 25/030 불연속면의 특성은 간극 0.1~1.0mm, 간격 0.2~0.6m, 연장성 3~10m, 거칠기는 약간거침 상태이며 0.2m×0.3m×0.3m의 규모로 단단한 충전물 5mm이하로 협재되어 있으며, 40/355 불연속면 특성은 간극 0.1~1.0mm, 간격 0.2~0.6m, 연장성 3~10m, 거칠기는 약간거침 상태이며 0.2m×0.3m×0.3m의 규모로 단단한 충전물 5mm이하로 협재되어 있다. 절리를 따라 암반의 풍화가 진행되어 있으며, 불연속면이 서로 교차하며 발달하고 있어 암반의 풍화가 진행됨에 따라 켜기파괴가 발생할 것으로 예상된다. 따라서 비탈면의 장기적인 안정성을 유지하기 위한 적절한 비탈면 보강 및 보호공법이 적용되어야 할 것으로 판단된다.

【그림 14】 B 영역에 발달한 불연속면

연속면이 발달하여 있으며 풍화정도는 보통~심한풍화 상태임. 절리를 따라 암반의 풍화가 진행되어 있으며, 불연속면이 서로 교차하며 발달하고 있어 암반의 풍화가 진행됨에 따라 썩기파괴가 발생할 것으로 예상됨. 따라서 비탈면의 장기적인 안정성을 유지하기 위한 적절한 비탈면 보강 및 보호공법이 적용되어야 할 것으로 판단됨.

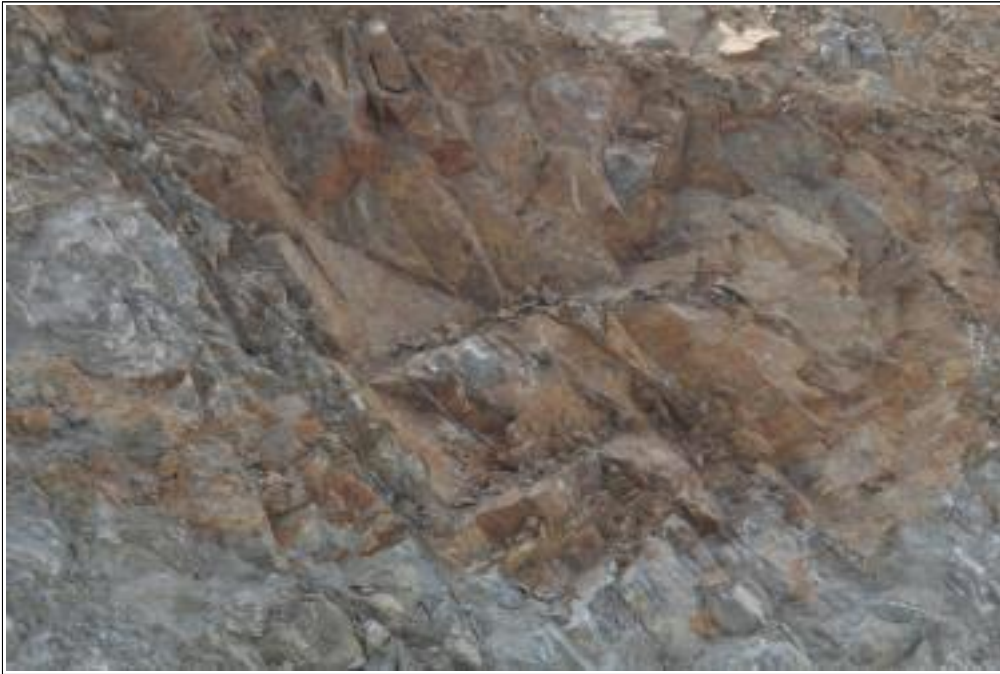
【그림 15】 B 영역 상세사진

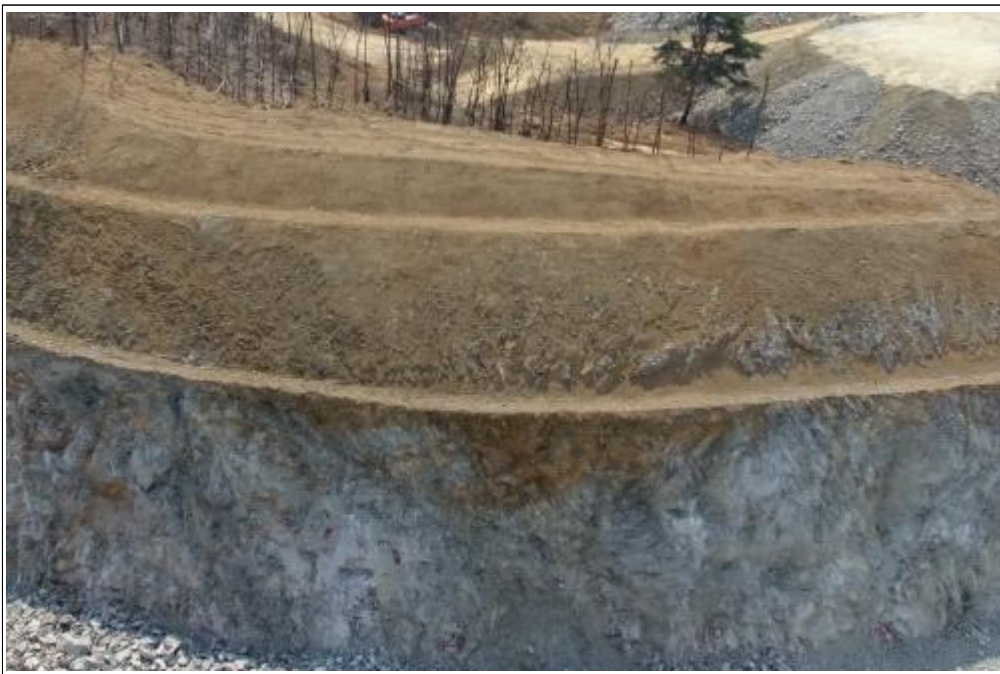
【그림 16】 B 영역 전경사진

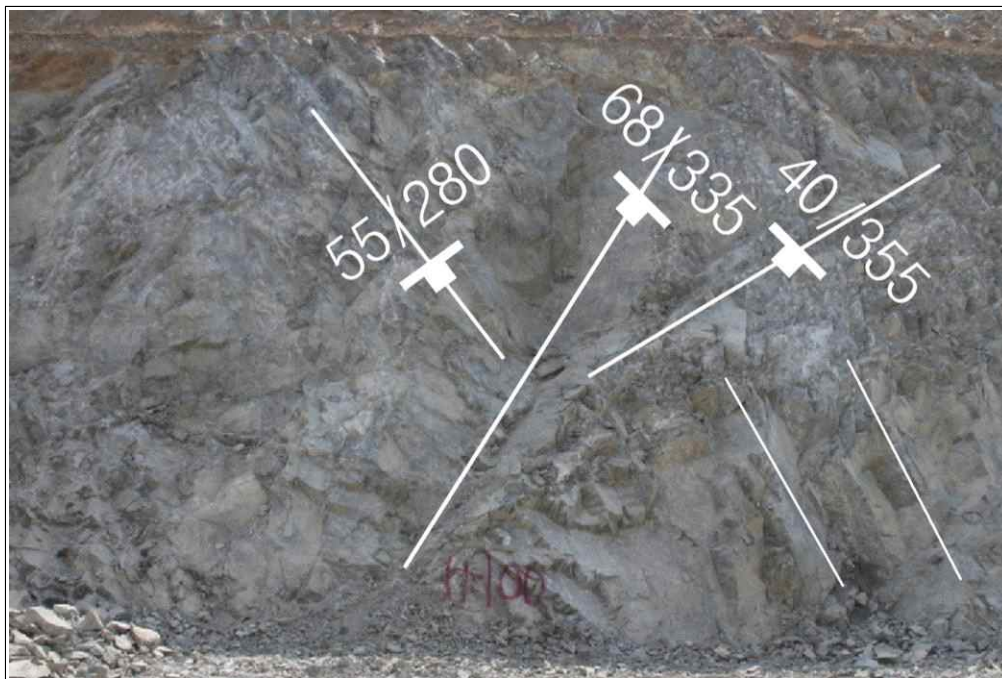
R-A STA.1+060~1+100 구간에서 비탈면의 방향은 40~63/317~0360이며 구간 내에 C영역이 위치한다. 암반의 풍화정도는 보통~심한풍화 상태이며, 비탈면을 이루고 있는 주 암종은 호상흑운모편마암으로 발달하고 있다. 주변에 발달한 55/280 불연속면 특성은 간극 1.0~5.0mm, 간격 0.2~0.6m, 연장성 3~10m, 거칠기는 약간거칠 상태이며 0.2m×0.3m×0.3m의 규모로 단단한 충전물 5mm이하로 협재되어 있고, 68/335 불연속면의 특성은 간극 0.1~1.0mm, 간격 0.2~0.6m, 연장성 10~20m, 거칠기는 약간거칠 상태이며 0.2m×0.3m×0.3m의 규모로 단단한 충전물 5mm이하로 협재되어 있으며, 40/355 불연속면 특성은 간극 0.1~1.0mm, 간격 0.2~0.6m, 연장성 3~10m, 거칠기는 약간거칠 상태이며 0.2m×0.3m×0.3m의 규모로 단단한 충전물 5mm이하로 협재되어 있다. 암반의 풍화정도는 양호한 상태이나 불연속면의 방향성이 켜기파괴의 양상을 보이고 있어 암반의 풍화가 진행됨에 따라 켜기파괴가 발생할 것으로 예상된다. 따라서 비탈면의 장기적인 안정성을 유지하기 위한 적절한 비탈면 보강 및 보호공법이 적용되어야 할 것으로 판단된다.

【그림 17】 C 영역에 발달한 불연속면

- C영역은 R-A STA.1+060~1+100구간에 위치하여 55/280, 68/335, 40/355 방향성의 불연속면이 발달하여 있으며 풍화정도는 보통~심한풍화 상태임. 암반의 풍화정도는 양호한 상태이나 불연속면의 방향성이 썩기파괴의 양상을 보이고 있어 암반의 풍화가 진행됨에 따라 썩기파괴가 발생할 것으로 예상됨. 따라서 비탈면의 장기적인 안정성을 유지하기 위한 적절한 비탈면 보강 및 보호공법이 적용되어야 할 것으로 판단됨.
- C영역은 R-A STA.0+960~1+060구간에 위치하여 43/310, 40/282, 80/155, 24/234 방향성의 불연속면이 발달하여 있으며 풍화정도는 보통~심한풍화 상태임. 전체적으로 암반의 풍화가 심하며 불연속이 교차하며 발달하고 있어 곳곳에서 세편화된 암편이 관찰됨. 세편화된 암편의 이완으로 인한 낙석이 발생할 것으로 보이며, 43/310 방향성의 절리로 인한 평면파괴가 예상됨. 따라서 비탈면의 장기적인 안정성을 유지하기 위한 적절한 비탈면 보강 및 보호공법이 적용되어야 할 것으로 판단됨.
- 위 내용을 종합하여 보면 비탈면 전체적으로 암반의 풍화정도는 양호한 상태이며, 지하수 누수의 흔적은 관찰되지 않았음. 불연속면의 교차하면 발달하여 부분적으로 평면 및 썩기파괴가 예상되며, 세편화된 암편의 이완으로 소규모 낙석이 예상됨. 따라서 비탈면의 장기적인 안정성을 유지하기 위한 적절한 비탈면 보강 및 보호공법이 적용되어야 할 것으로 판단됨.

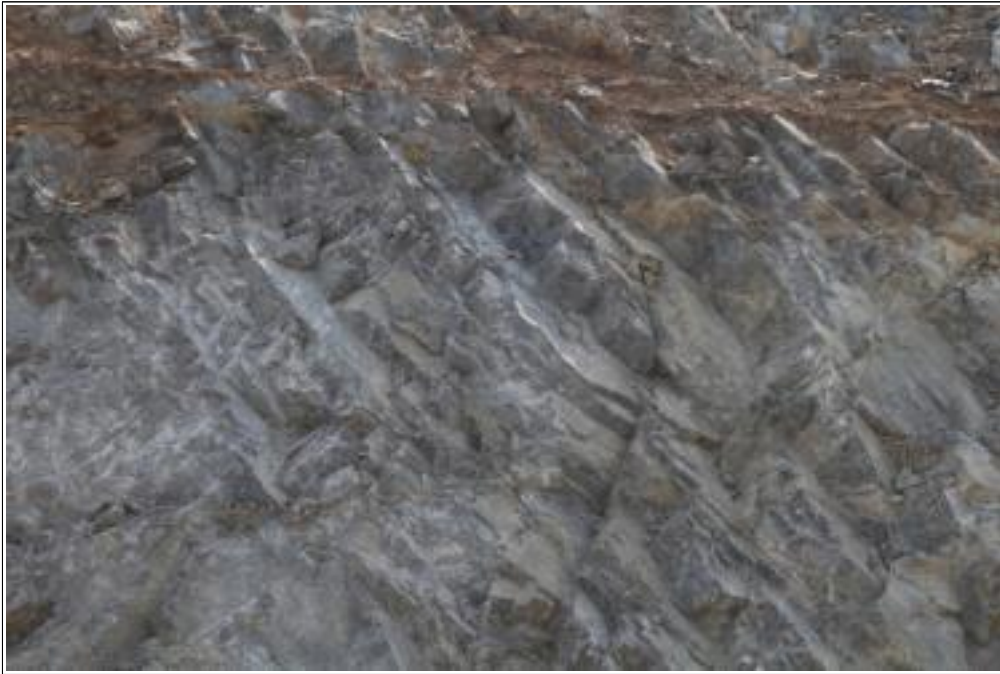
【그림 18】 C 영역에 발달한 불연속면 상세사진

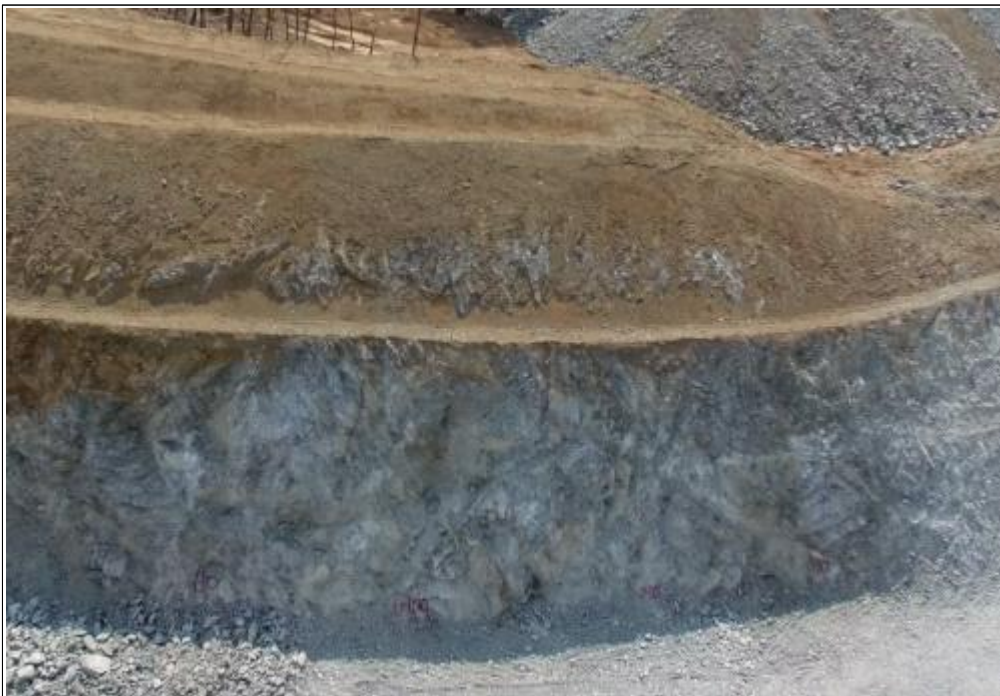
【그림 19】 C 영역 전경사진

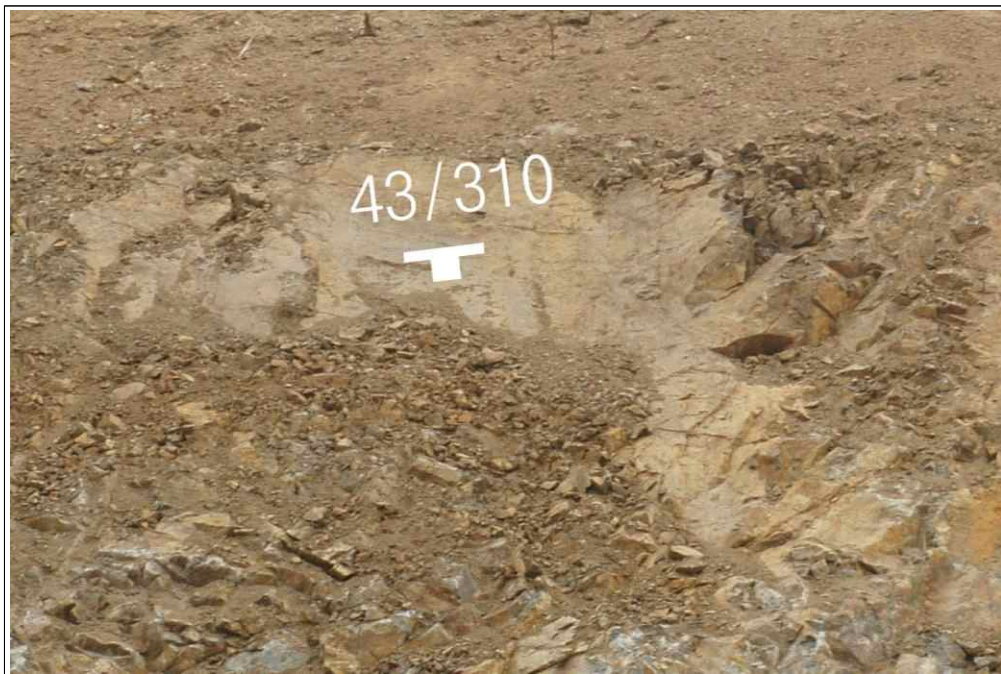
R-A STA.0+960~1+060 구간에서 비탈면의 방향은 40~63/317~0360이며 구간 내에 D영역이 위치한다. 암반의 풍화정도는 보통~심한풍화 상태이며, 비탈면을 이루고 있는 주 암종은 호상흑운모편 마암으로 발달하고 있다. 주변에 발달한 43/310 불연속면 특성은 간극 0.1~1.0mm, 간격 0.2~0.6m, 연장성 3~10m, 거칠기는 평활의 상태이며 0.2m×0.2m×0.2m의 규모로 단단한 충전물 5mm이하로 협재되어 있고, 40/282 불연속면의 특성은 간극 0.1~1.0mm, 간격 0.2~0.6m, 연장성 3~10m, 거칠기는 약간거침 상태이며 0.2m×0.2m×0.2m의 규모로 단단한 충전물 5mm이하로 협재되어 있다. 80/155 불연속면 특성은 간극 0.1~1.0mm, 간격 0.2~0.6m, 연장성 3~10m, 거칠기는 약간 거침 상태이며 0.2m×0.2m×0.2m의 규모로 단단한 충전물 5mm이하로 협재되어 있고, 24/234 불연속면 특성은 간극 0.1~1.0mm, 간격 0.2~0.6m, 연장성 3~10m, 거칠기는 약간 거침 상태이며 0.2m×0.2m×0.2m의 규모로 단단한 충전물 5mm이하로 협재되어 있다. 전체적으로 암반의 풍화가 심하며 불연속이 교차하며 발달하고 있어 곳곳에서 세편화된 암편이 관찰된다. 세편화된 암편의 이완으로 인한 낙석이 발생할 것으로 보이며, 43/310 방향성의 절리로 인한 평면파괴가 예상된다. 따라서 비탈면의 장기적인 안정성을 유지하기 위한 적절한 비탈면 보강 및 보호공법이 적용되어야 할 것으로 판단된다.

【그림 20】 D 영역에 발달한 불연속면(1)

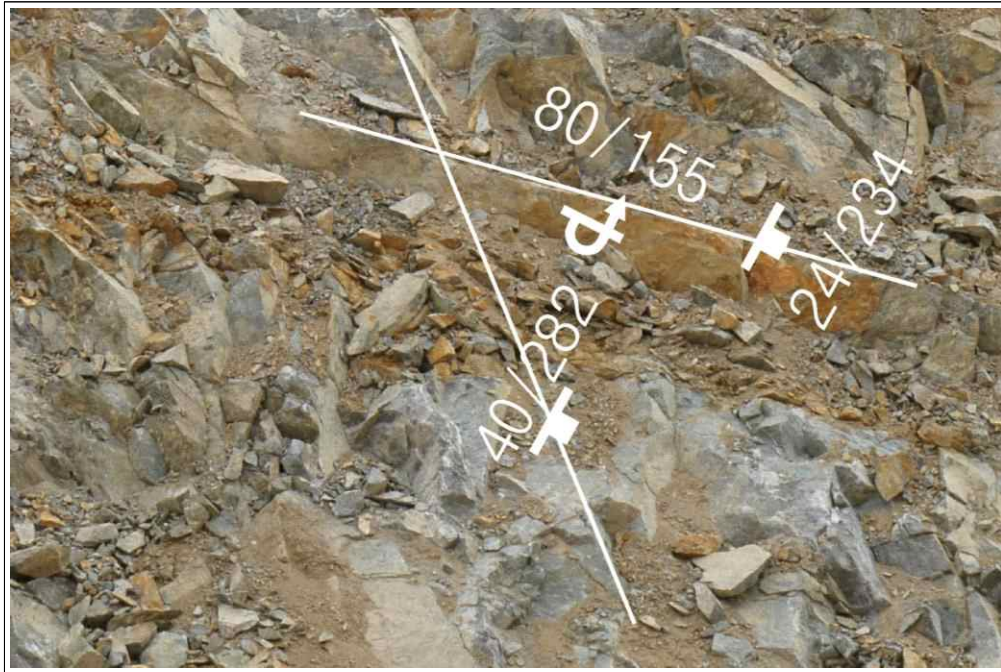
【그림 21】 D 영역에 발달한 불연속면(2)

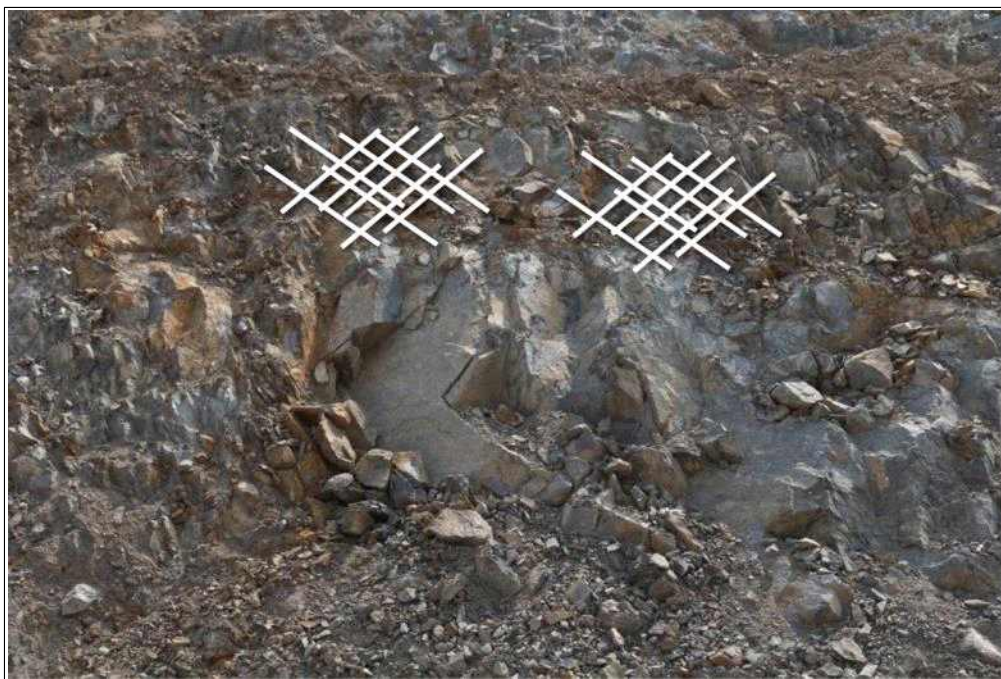
【그림 22】 D 영역 상세사진(세편화된 암편 1)

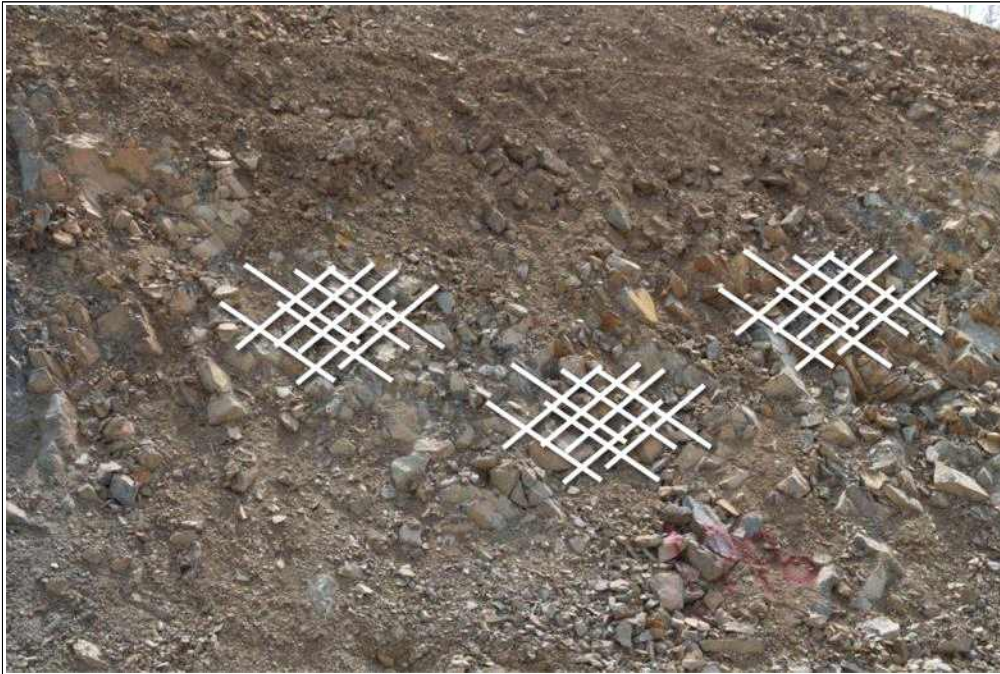
【그림 23】 D 영역 상세사진(세편화된 암편 2)
