옥산~오창 고속도로 민간투자사업

# 꺾기비탈면 현황도 보고서

꺾기비탈면 : STA.0+240~0+540 서오창IC Ramp-D 우안

2017. 11.

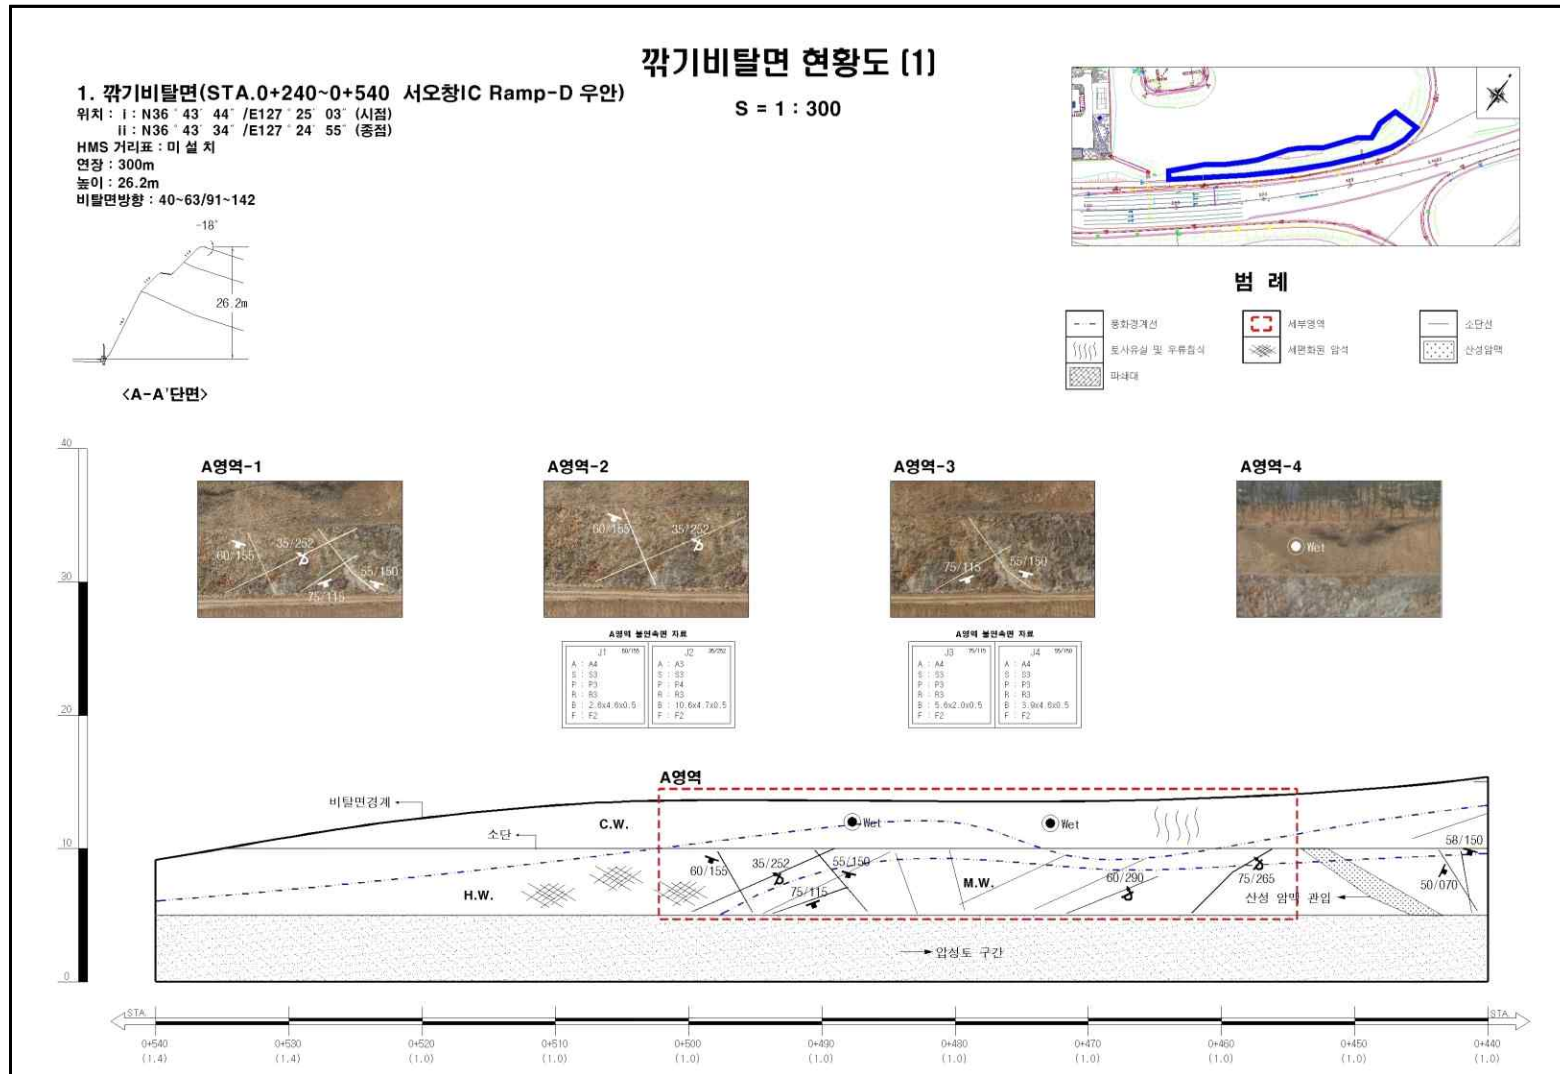
## 4. 깎기비탈면 현황도

본 깎기 비탈면은 풍화의 정도와 절리면들의 상태, 우류에 의한 세굴 및 소단유실 등을 기준으로 총 4개 영역으로 나누어 조사를 실시하였으며, 기타 자세한 사항은 첨부한 현황도에 도시화하여 나타내었다.

| 영역 | 소단 | 구간 | 경사도 | 풍화도 | 암종 | 비고 |
|---|---|---|---|---|---|---|
| A | - | STA.0+440~0+540 | 1:0.5~1.2 | M.W.~C.W. | 호상흑운모<br>편마암 | 불연속면 발달<br>토사유실 및 우류침식<br>지하수 유출 |
| B | - | STA.0+370~0+440 | 1:0.5~1.0 | M.W.~H.W. | 호상흑운모<br>편마암 | 불연속면 발달<br>파쇄대 발달<br>지하수 유출<br>토사유실 및 우류침식 |
| C | - | STA.0+340~0+370 | 1:0.5~1.0 | M.W.~H.W. | 호상흑운모<br>편마암 | 붕괴부<br>불연속면 발달<br>지하수 유출 |
| D | - | STA.0+240~0+340 | 1:0.5~1.0 | M.W.~H.W. | 호상흑운모<br>편마암 | 불연속면 발달 |

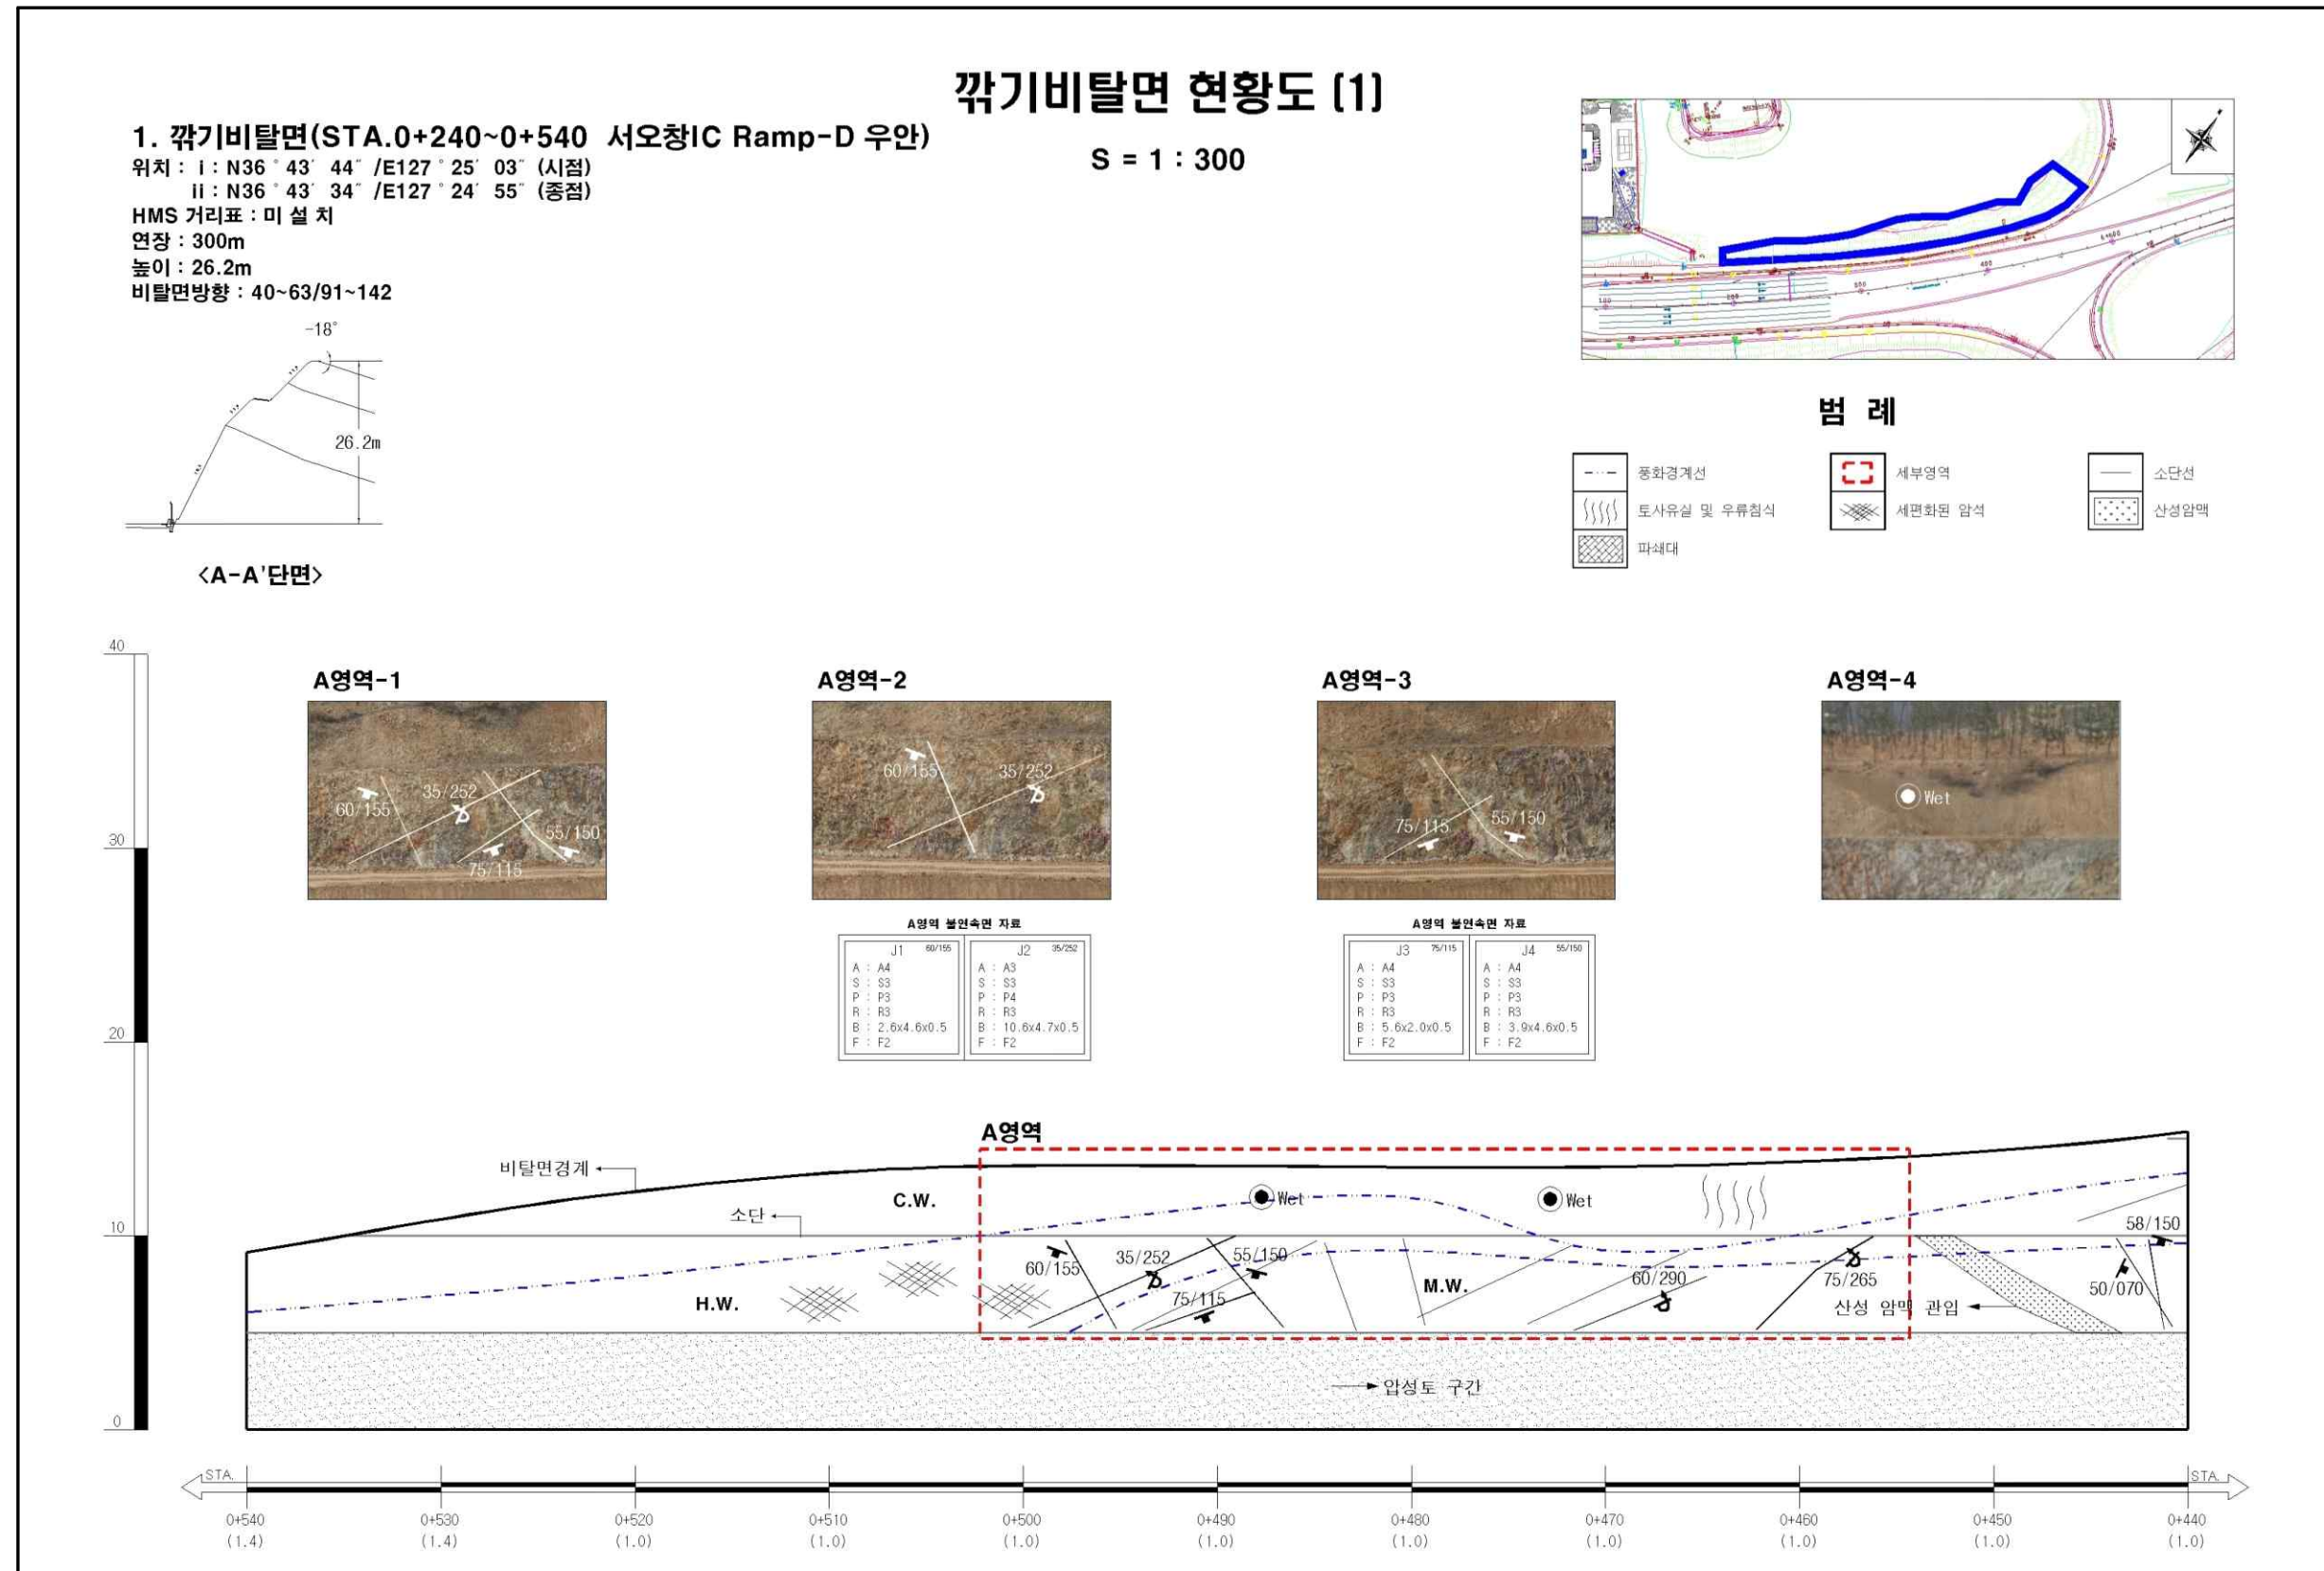
## 2. 깎기비탈면 현황도

- 조사대상 깎기 비탈면은 옥산~오창 고속도로 민간투자사업 구간 내에 분포하는 깎기 비탈면으로 행정 구역상 충청북도 청주시 청원구 오창읍 성산리에 위치함.
- 본 깎기 비탈면은 STA.0+240~0+540 서오창IC Ramp-D 우안에 위치한 연장 300m, 최대높이 26.2m, 경사/경사방향이 40~63/91~142인 혼합비탈면임.
- 깎기 비탈면을 이루고 있는 주 암종은 호상흑운모편마암으로 발달하고 있고 풍화정도는 보통풍화~완전풍화의 상태임.
- A영역은 STA.0+440~0+540 에 위치하여 60/155, 35/252, 75/115, 55/150 방향성의 불연속면이 발달하여 있으며 풍화정도는 보통~완전풍화 상태임. 주변에 발달한 불연속면에 의한 파괴양상은 관찰되지 않았으나, 본 영역 내이 불연속면이 조밀하게 발달하고 있음. 또한 상부 토사구간에서 지하수 유출이 관찰되며 토사유실이 발생한 상태임. 장기간 노출이 외부적인 요인에 의해 풍화가 촉진되면 비탈면 안정성에 문제가 발생할 우려가 있음. 따라서, 비탈면의 장기적인 안정성을 유지하기 위한 비탈면 보호공법을 적용해야 할 것으로 판단됨.
- B영역은 STA.0+370~0+440 에 위치하며 72/250, 43/130, 25/108, 65/240 방향성의 불

연속면이 발달하여 있으며 풍화정도는 보통~심한풍화 상태임. 본 영역 내에 평면파괴 양상을 보이는 불연속면이 발달한 상태임. 또한, STA.0+390 구간에서 파쇄대가 발달하고 있으며, 상부에서 세편화된 암석이 관찰되어 장기간 노출시 파쇄대 구간 내의 차별풍화 발생 및 소규모 낙석이 발생할 우려가 있음. 따라서, 비탈면의 장기적인 안정성을 유지하기 위한 비탈면 보호공법 및 필요시 비탈면 보강공법을 적용해야 할 것으로 판단됨.

- C영역은 STA.0+340~0+370 에 위치하여 30/115, 45/140, 70/355 방향성의 불연속면이 발달하여 있으며 풍화정도는 보통~심한풍화 상태임. 주변에 발달한 불연속면의 방향성 및 특성을 고려한 결과 불연속면 방향성에 의한 평면파괴 양상이 관찰됨. 또한 일부 구간 불연속면을 따라 산성 암맥이 관입되어 있어 차별풍화에 취약할 것으로 판단됨. 장기간 노출시 외부적인 요인에 의해 풍화가 촉진되면 불연속면 상태 악화로 비탈면 안정성에 문제가 발생할 우려가 있음. 따라서, 비탈면의 장기적인 안정성을 유지하기 위한 비탈면 보호공법을 적용해야 할 것으로 판단됨.
- D영역은 STA.0+240~0+340 에 위치하여 75/260, 70/145, 78/295, 70/150, 65/350 방향성의 불연속면이 발달하여 있으며 풍화정도는 보통~심한풍화 상태임. 본 영역 하부 암반 상태는 양호한 편이나, 고각의 불연속면이 조밀하게 발달하고 있으며 일부 구간 세편화된 암석이 관찰됨. 본 비탈면은 영구 비탈면 구간으로 장기간 노출시 풍화가 촉진되면 소규모 낙석이 발생할 우려가 있으므로, 비탈면의 장기적인 안정성을 유지하기 위한 비탈면 보호공법을 적용해야 할 것으로 판단됨.
- 위 내용을 종합하여 보면 비탈면 내에 고각의 불연속면이 조밀하게 발달하고 있으며, 일부 구간 세편화된 암석이 관찰됨. 또한, STA.0+390 구간에 파쇄대가 발달하여 풍화에 취약할 것으로 판단됨. 장기간 노출이 외부적인 요인에 의해 풍화가 촉진되면 파쇄대 구간 및 불연속면의 상태가 악화되어 소규모 낙석 발생 등 비탈면 안정성에 문제가 발생할 우려가 있으므로, 비탈면의 장기적인 안정성을 유지하기 위한 비탈면 보호공법 및 필요시 비탈면 보강공법을 적용해야 할 것으로 판단됨.

| 조 사 자 소 견 | <p>위 내용을 종합하여 보면 비탈면 내에 고각의 불연속면이 조밀하게 발달하고 있으며, 일부 구간 세편화된 암석이 관찰됨. 또한, STA.0+390 구간에 파쇄대가 발달하여 풍화에 취약할 것으로 판단됨. 장기간 노출이 외부적인 요인에 의해 풍화가 촉진되면 파쇄대 구간 및 불연속면의 상태가 악화되어 소규모 낙석 발생 등 비탈면 안정성에 문제가 발생할 우려가 있으므로, 비탈면의 장기적인 안정성을 유지하기 위한 비탈면 보호공법 및 필요시 비탈면 보강공법을 적용해야 할 것으로 판단됨.</p> |

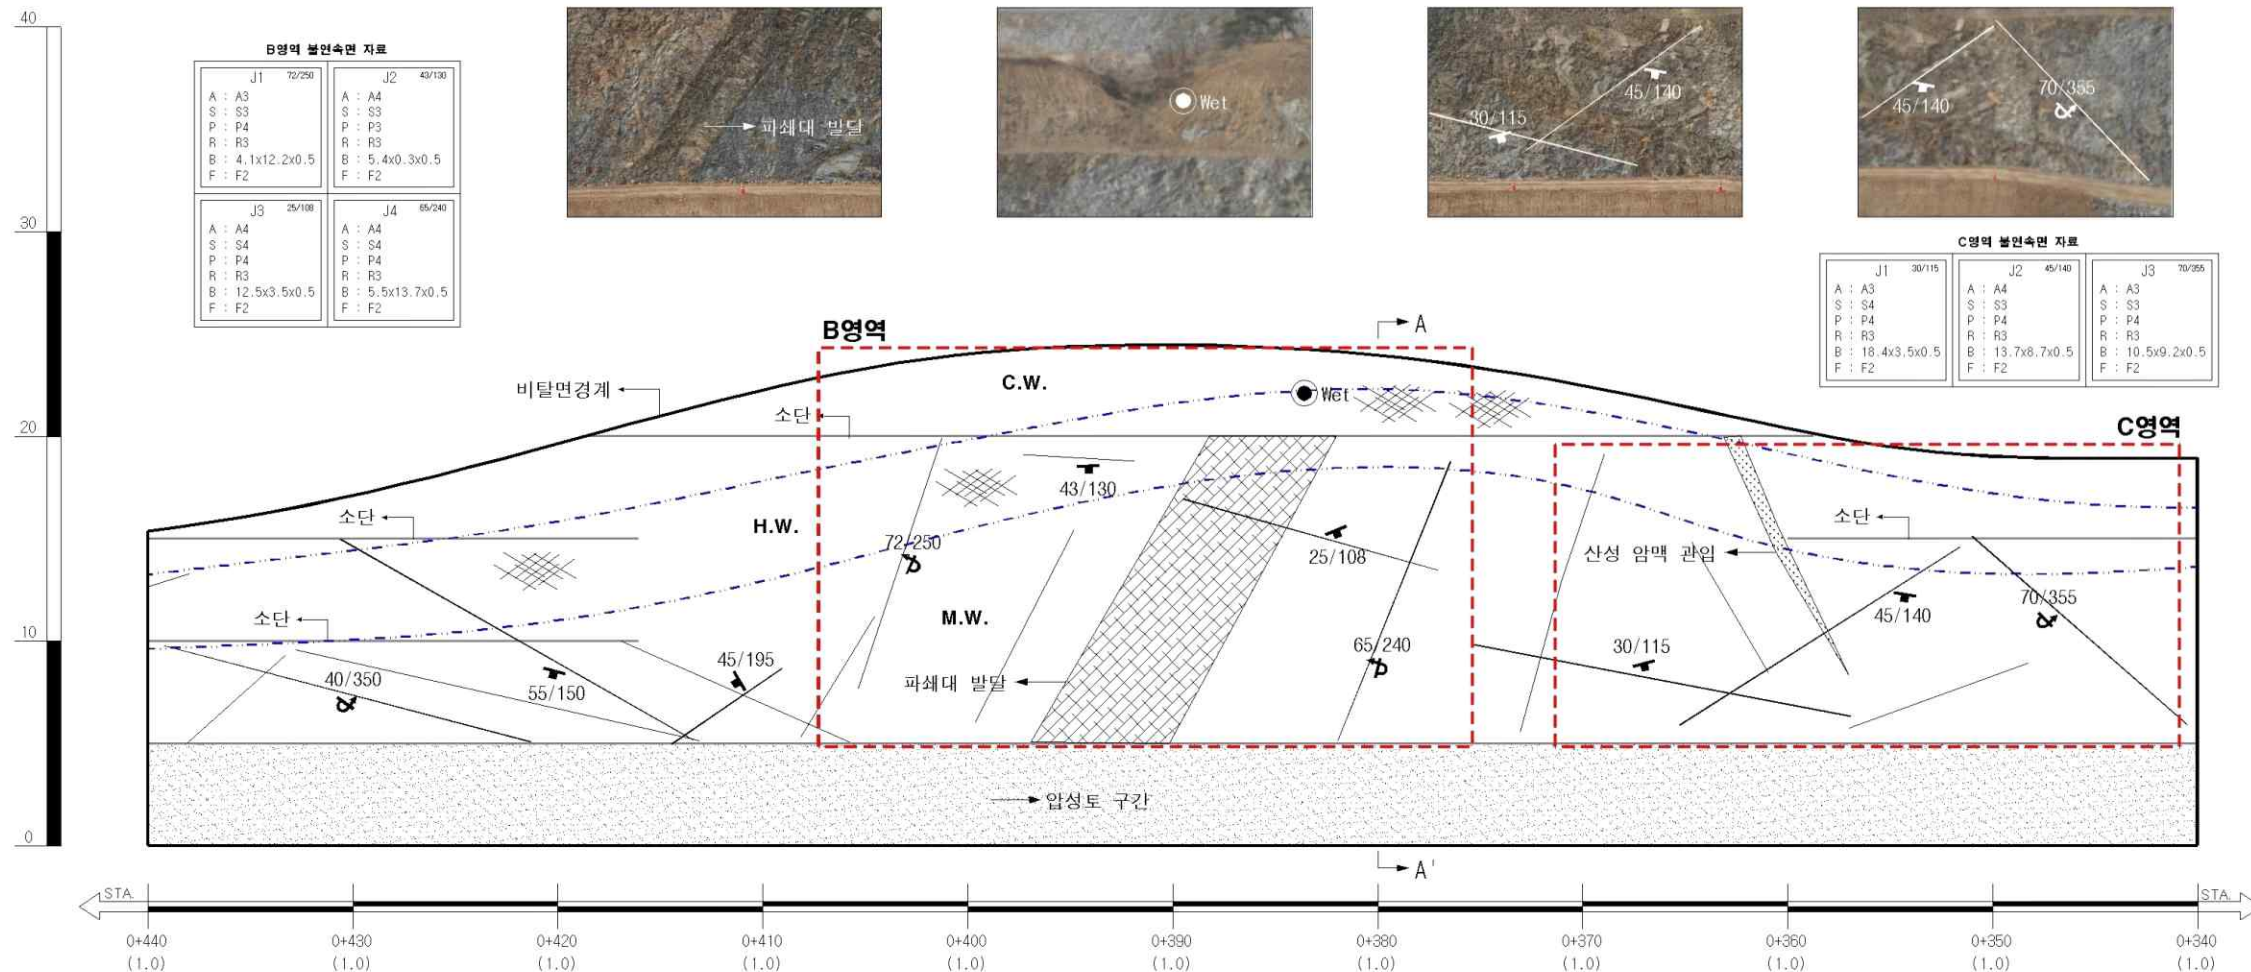
## 깎기비탈면 현황도 (2)

B영역 불연속면 자료

C영역 불연속면 자료
