옥산~오창 고속도로 민간투자사업

# 꺅 기 비 탈 면 현 황 도 보 고 서

꺅기비탈면 : STA.0+180~0+240 서오창IC Ramp-I 우안

2017. 09.

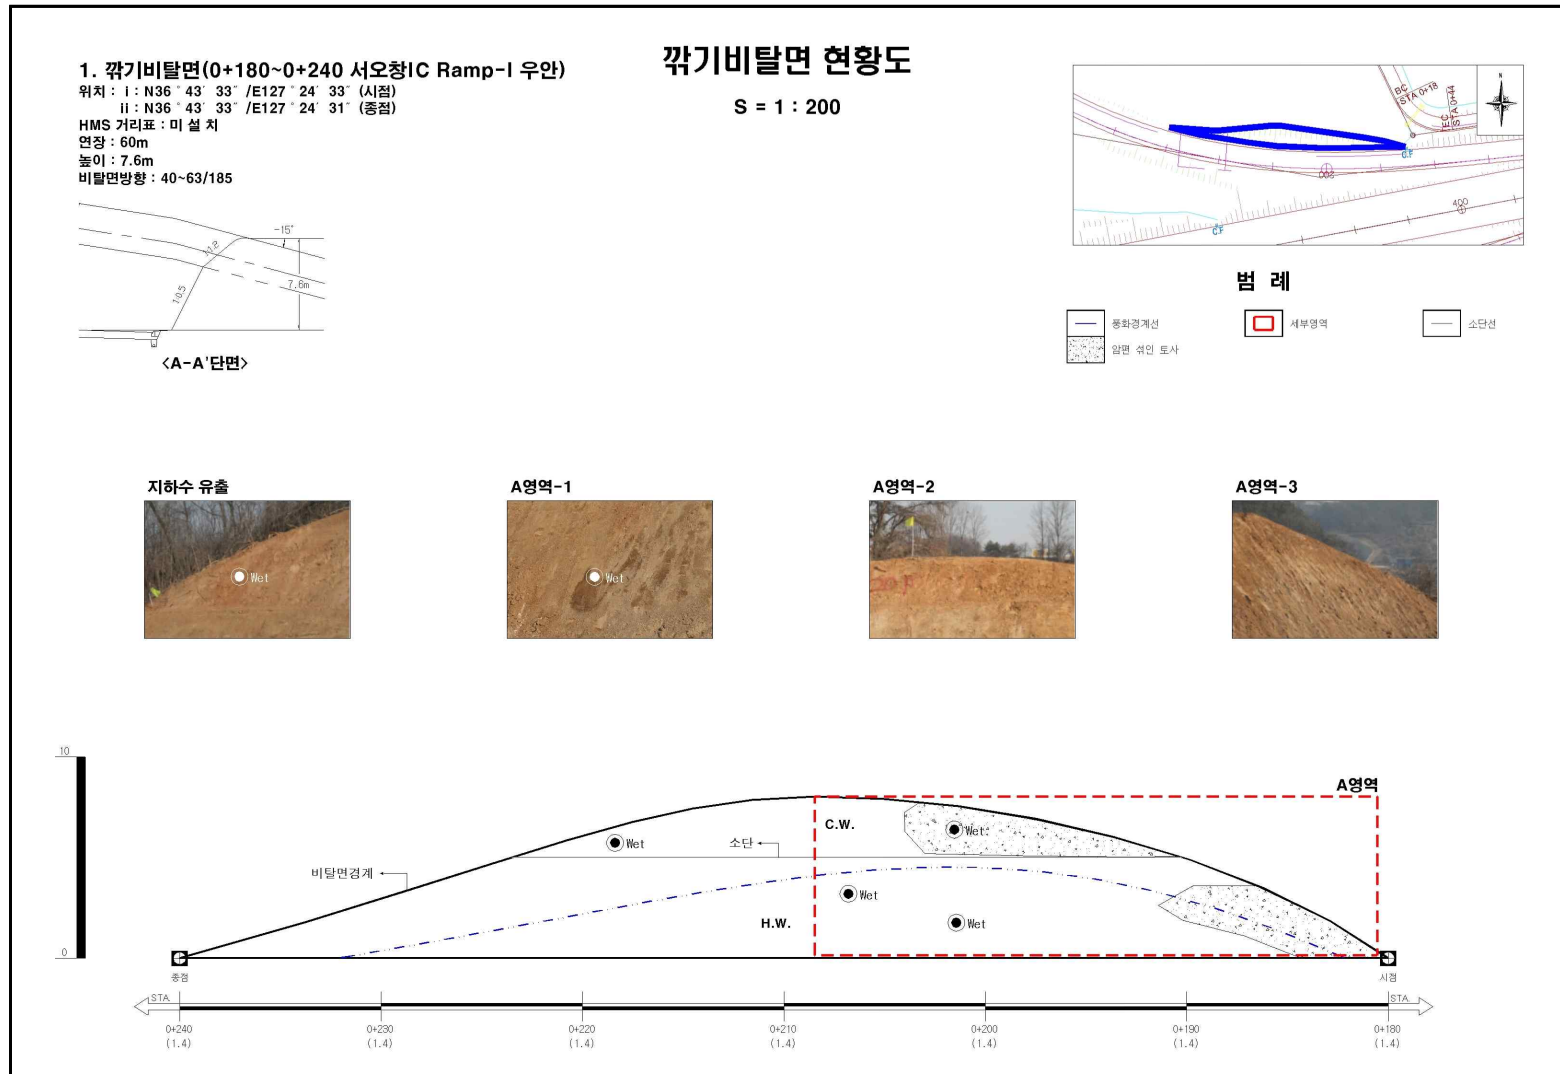
## 4. 깎기비탈면 현황도

비탈면 전반적으로 풍화가 심하게 진행된 상태로 대부분 토사로 이루어져 있으며, 시점부에 암편 섞인 토사가 관찰된다. 또한, 곳곳에서 지하수 유출이 관찰된다.

| 영역 | 소단 | 구간 | 경사도 | 풍화도 | 암종 | 비고 |
|---|---|---|---|---|---|---|
| A | - | STA.0+180~0+240 | 1:1.2 | H.W.~C.W. | 호상흑운모<br>편마암 | 암편 석인 토사<br>지하수 유출 |

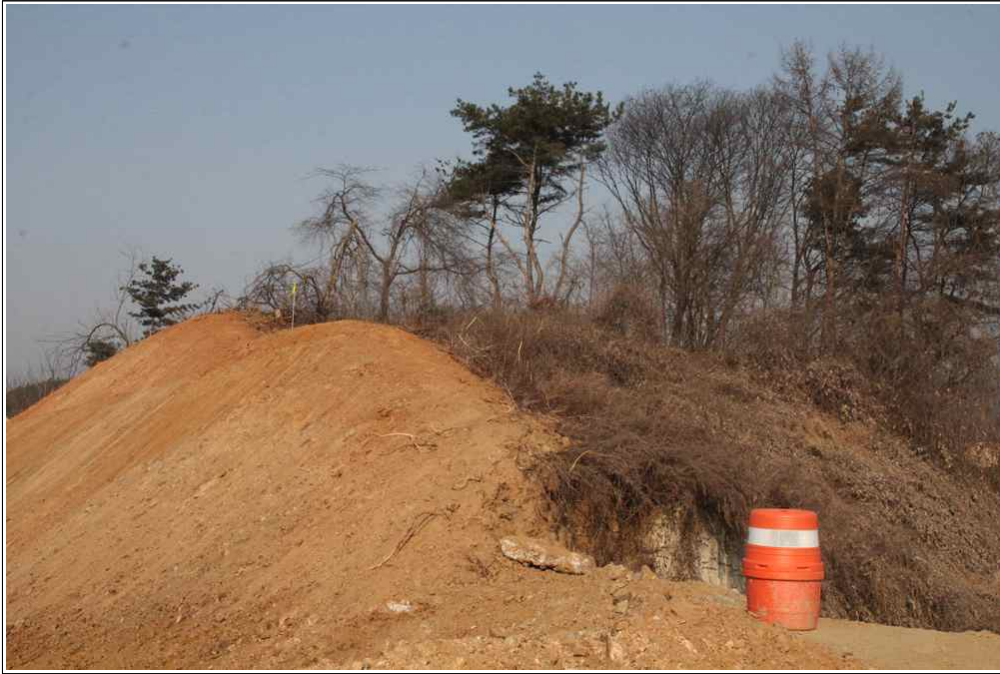
깎기 비탈면을 이루고 있는 주 암종은 호상흑운모편마암으로 발달하고 있는 상태이다. 상부 자연비탈면의 경사는 -20 ~ 19°의 구릉 지형으로 형성되어 있다. 포행 및 수목의 기울어짐 현상이 관찰되나, 인장균열 등의 붕괴 전후 현상은 관찰되지 않았다.

【그림 5】 상부 자연비탈면 (수목의 기울어짐 및 포행)

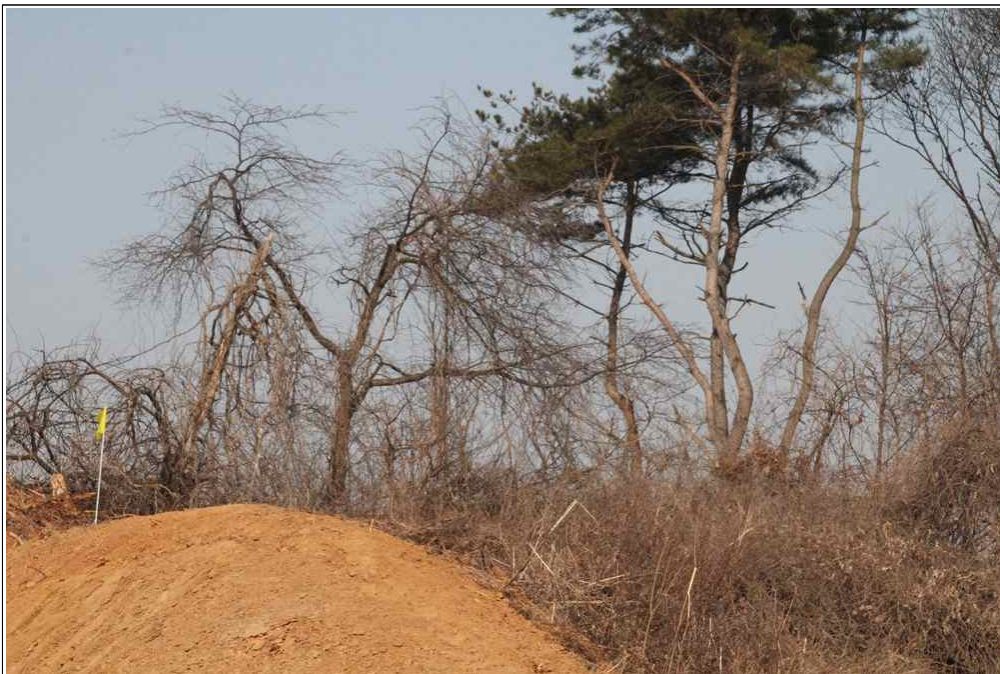
【그림 6】 상부 자연비탈면 (수목의 기울어짐 및 포행)

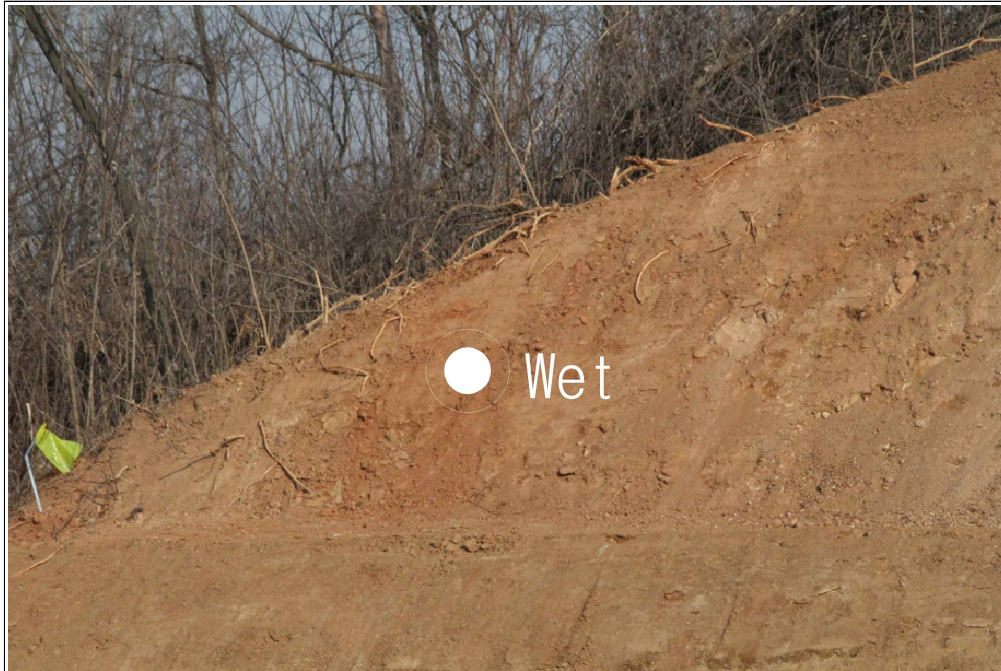
【그림 7】 지하수 유출 (1)

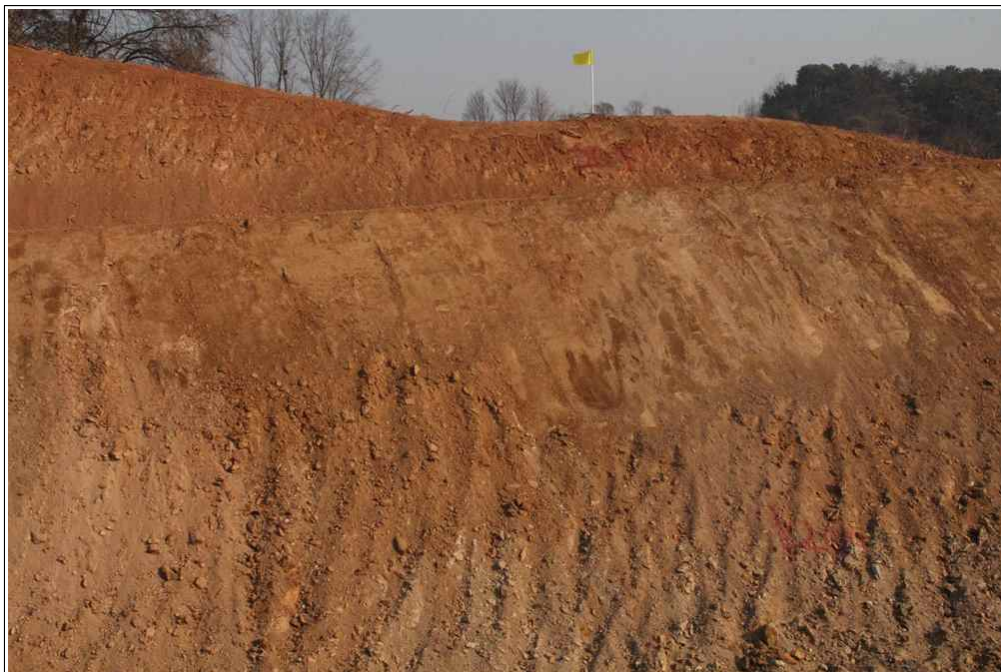
【그림 8】 지하수 유출 (2)

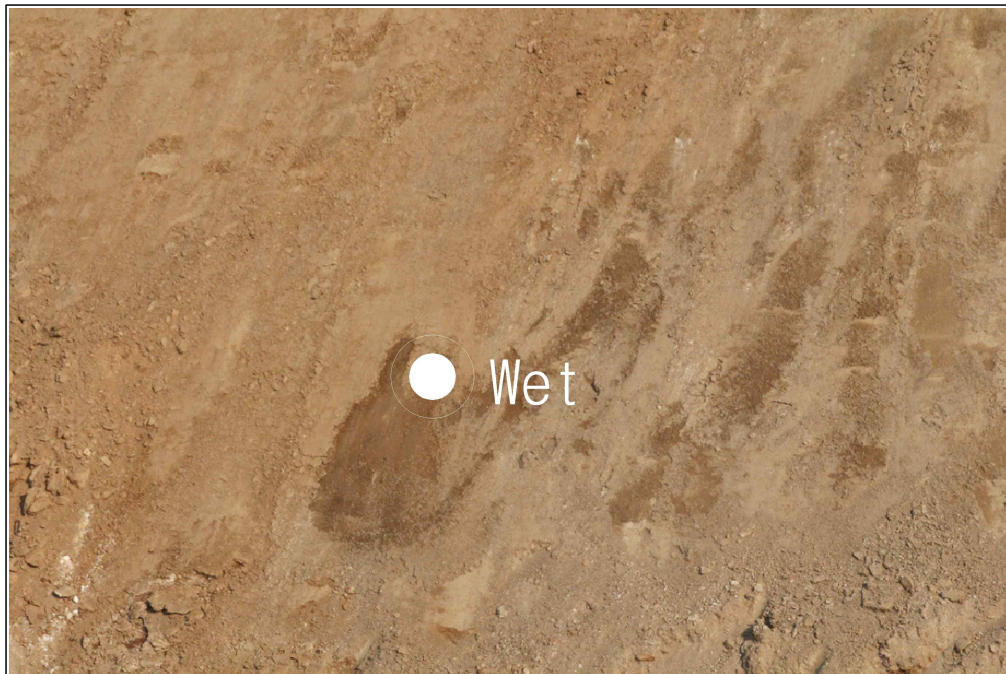
STA.0+180~0+240 구간에서 비탈면의 방향은 40/185 이며 구간 내에 A영역이 위치하고 비탈면의 방향은 40/185을 나타내고 있다. 풍화정도는 심한~완전풍화 상태이며, 비탈면을 이루고 있는 주 암종은 호상흑운모편마암으로 발달하고 있다. 본 영역은 전반적으로 풍화가 심하게 진행된 상태이며 토사 구간에 일부 암편이 섞여있다. 곳곳에서 지하수 유출이 관찰되어 풍화에 취약할 것으로 판단된다. 본 비탈면은 영구 비탈면 구간으로 장기간 노출시 외부적인 요인에 의해 풍화가 촉진되면 비탈면 안정성에 문제가 발생할 우려가 있으므로 비탈면의 장기적인 안정성을 유지하기 위한 비탈면 보호공법을 적용해야 할 것으로 판단된다.

【그림 9】 A 영역 상세사진 (지하수 유출)

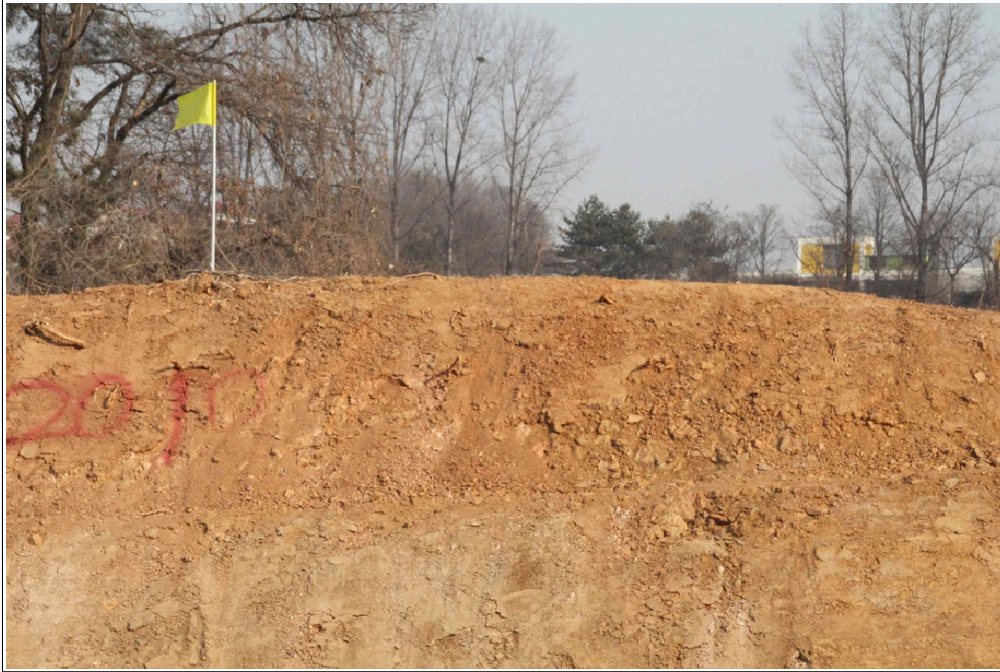
【그림 10】 A 영역 상세사진 (암편 섞인 토사)

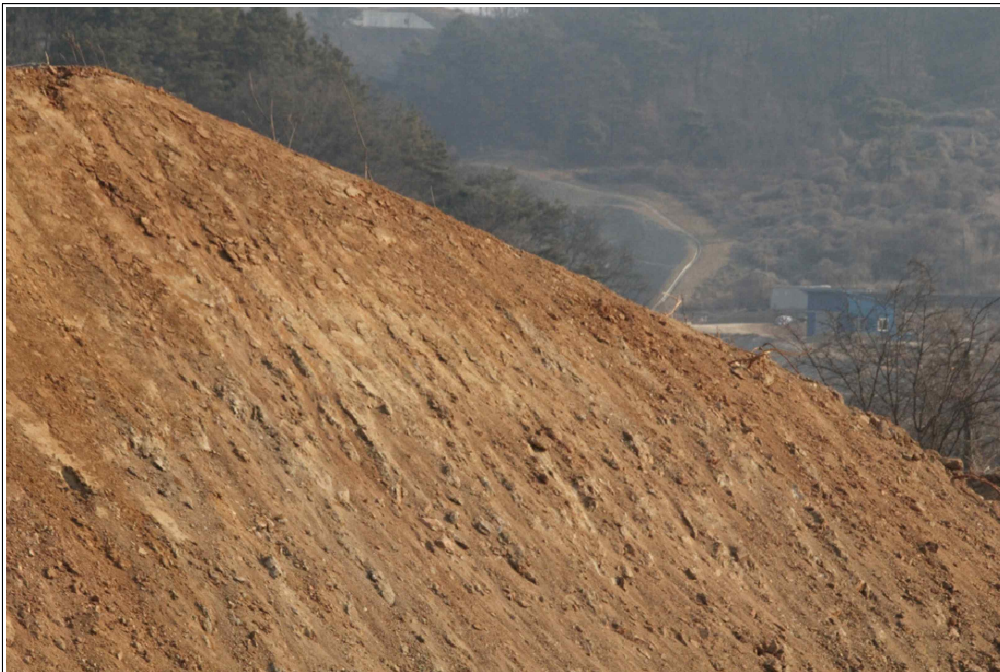
【그림 11】 A 영역 상세사진 (암편 섞인 토사)
