옥산~오창 고속도로 민간투자사업

# 꺾기비탈면 현황도 보고서

꺾기비탈면 : STA.0+060~0+200 서오창IC Ramp-B 우안

작성기관 : (주)에스알이앤씨

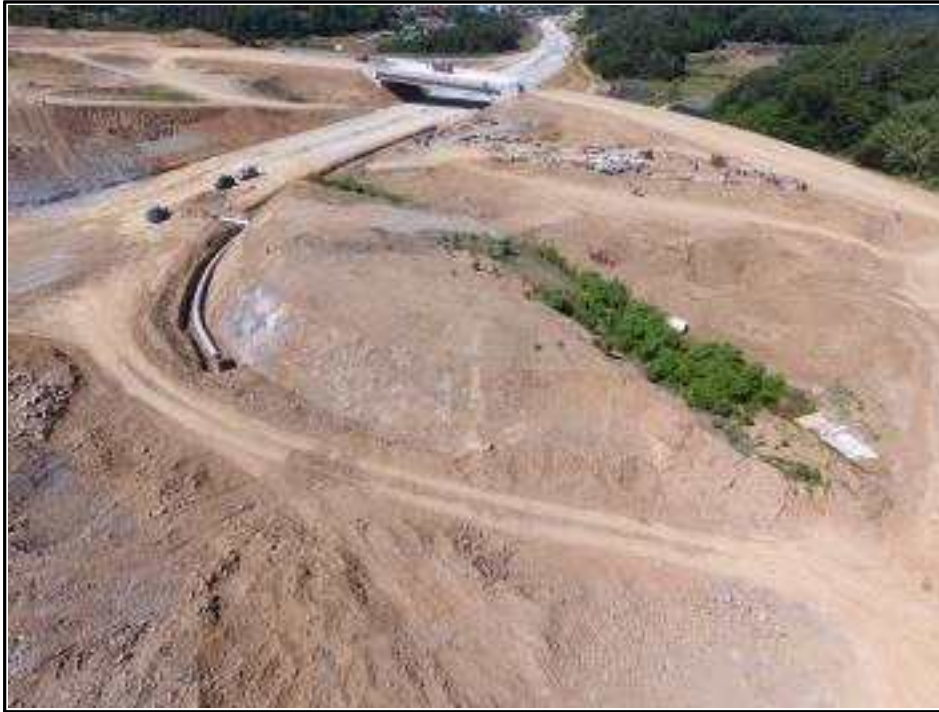
【그림 3】 깎기비탈면 시점부 측면 사진

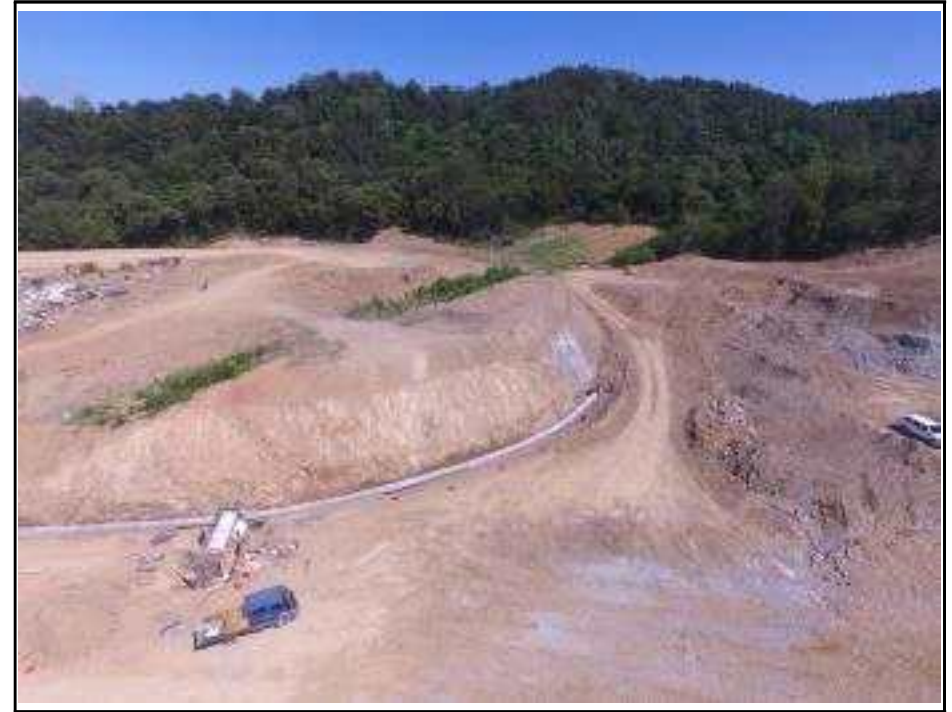
【그림 4】 깎기비탈면 종점부 측면 사진

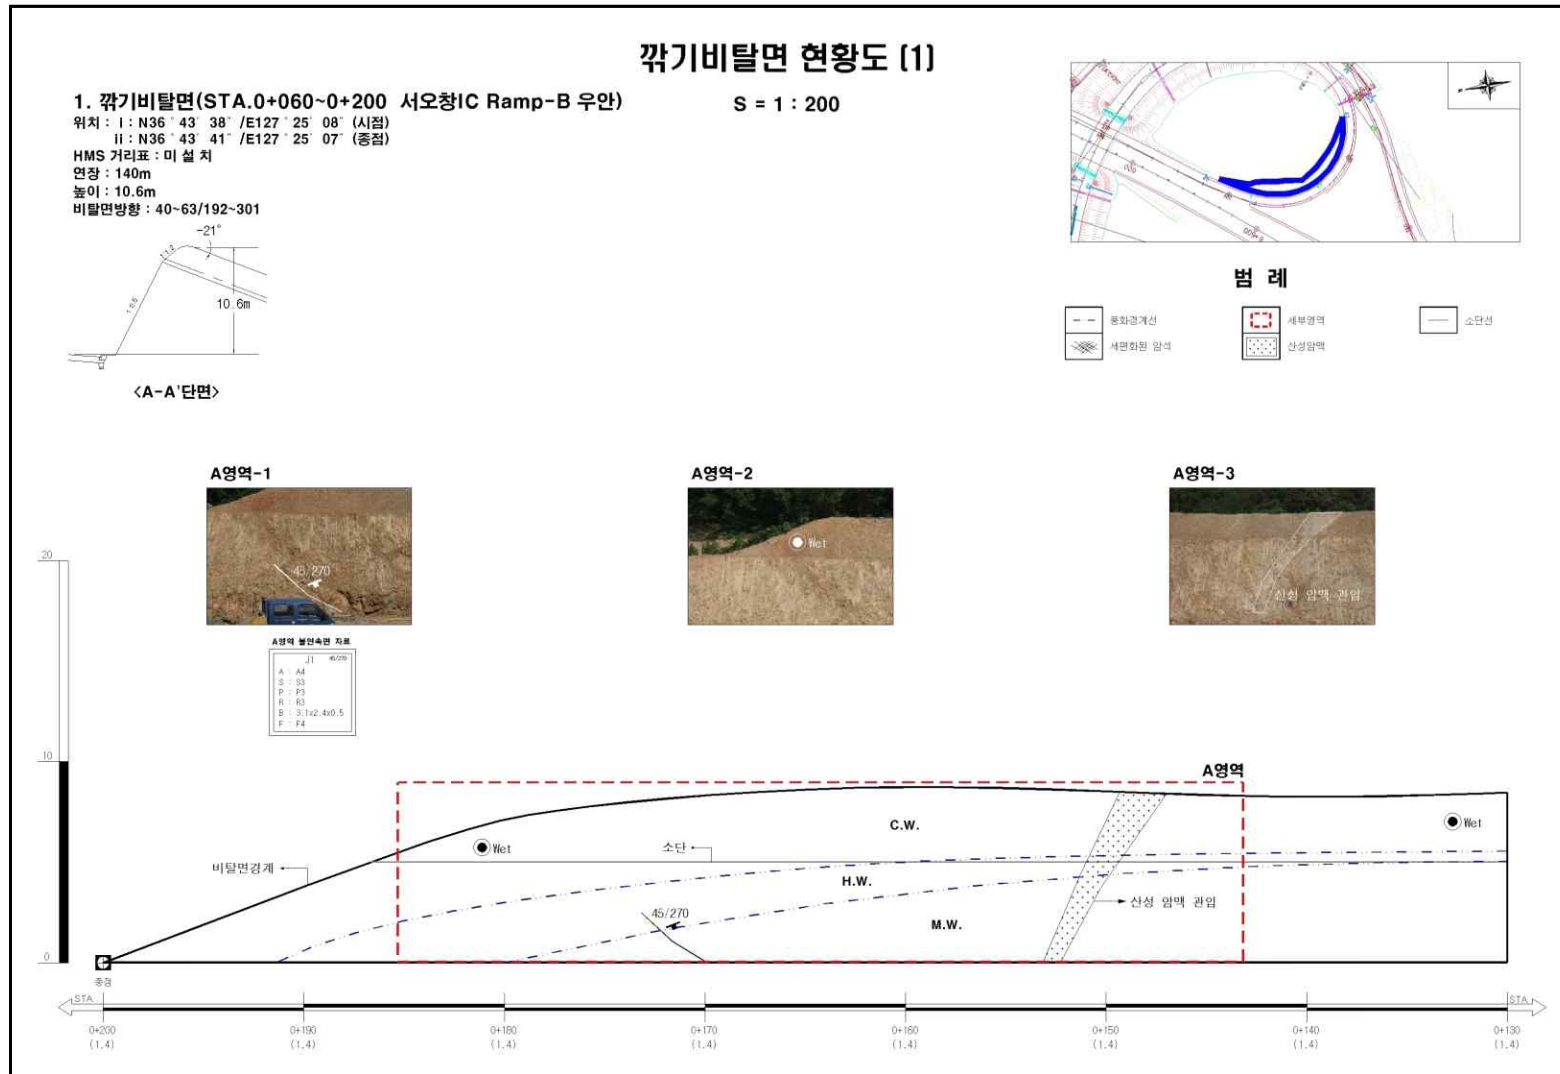
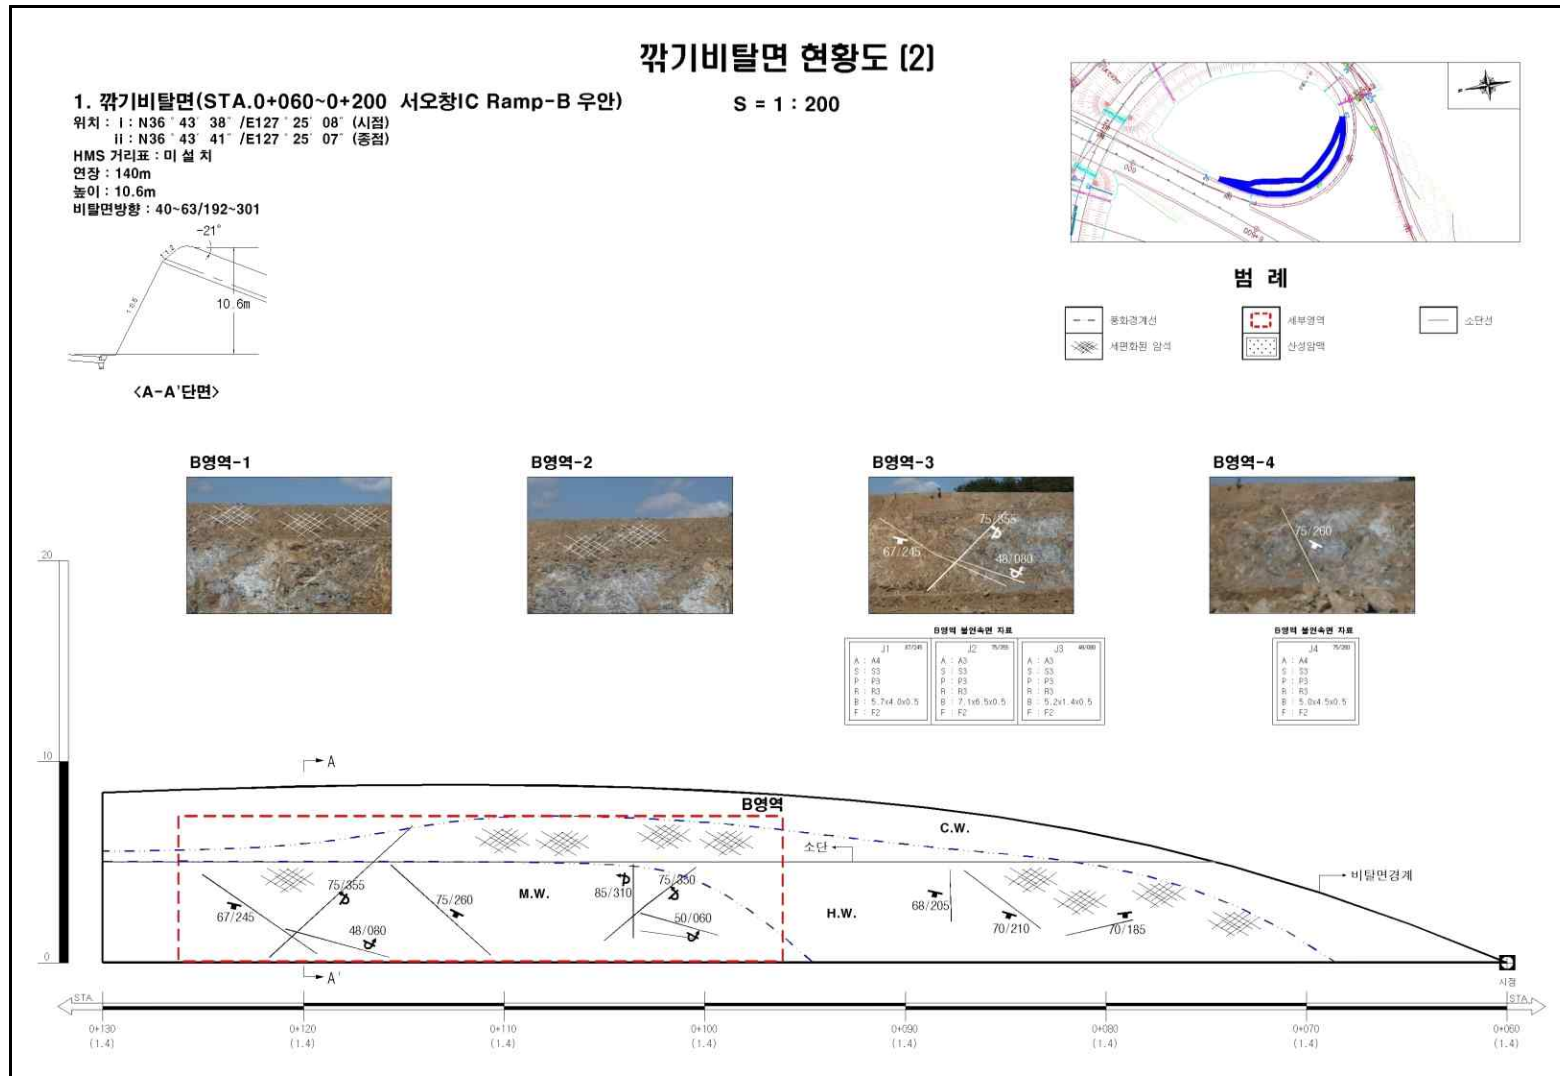
## 4. 깎기비탈면 현황도

본 깎기 비탈면은 풍화의 정도와 절리면들의 상태, 우류에 의한 세굴 및 소단유실 등을 기준으로 총 2개 영역으로 나누어 조사를 실시하였으며, 기타 자세한 사항은 첨부한 현황도에 도시화하여 나타내었다.

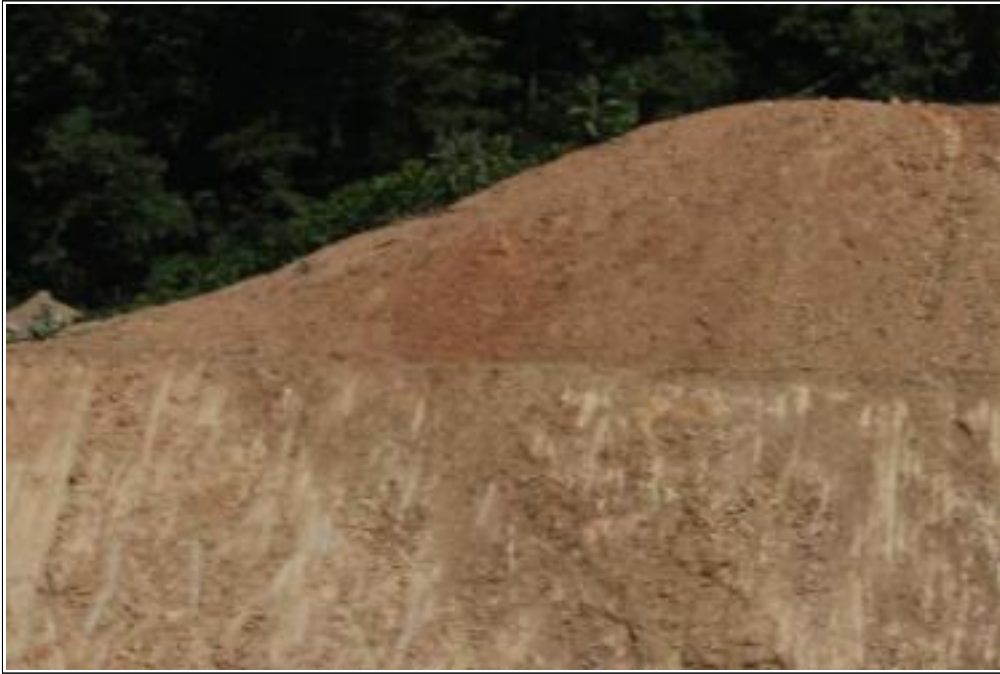
【그림 5】 지하수 유출 (1)

STA.0+130~0+200 구간에서 비탈면의 방향은 40~63/233~292 이며 구간 내에 A영역이 위치하고 비탈면의 방향은 40~63/233~292 나타내고 있다. 풍화정도는 보통~완전풍화 상태이며, 비탈면을 이루고 있는 주 암종은 안구상화강편마암으로 발달하고 있다. 주변에 발달한 45/270 불연속면 특성은 간극 1.0~5.0mm, 간격 0.2~0.6m, 연장성 3~10m, 거칠기는 약간 거침 상태이며 3.1m×2.4m×0.5m의 규모로 연약한 충전물 5mm이하 협재되어 있다. 본 영역 내에 산성 암맥이 관입되어 있으며, 상부 토사구간 내에 지하수 유출이 관찰된다. 하부 암반 상태는 양호한 편으로 큰 위험은 없을 것으로 판단되나, 본 비탈면은 영구 비탈면 구간으로 장기간 노출이 외부적인 요인에 의해 풍화가 촉진되면 비탈면 상태가 악화될 우려가 있다. 따라서, 비탈면의 장기적인 안정성을 유지하기 위한 비탈면 보호공법을 적용해야 할 것으로 판단된다.

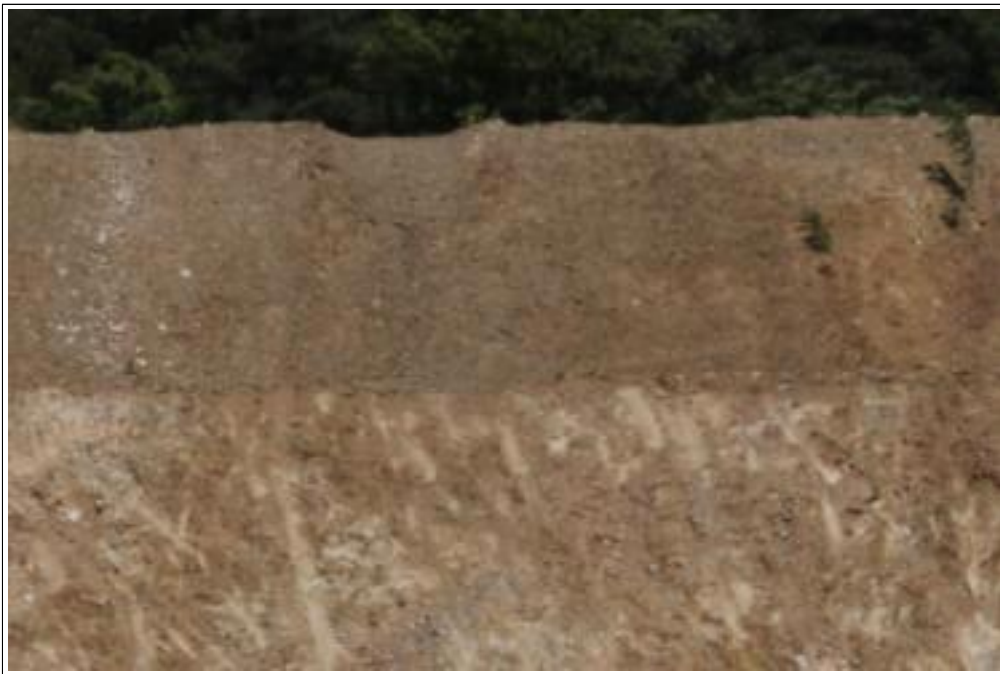
【그림 6】 지하수 유출 (2)

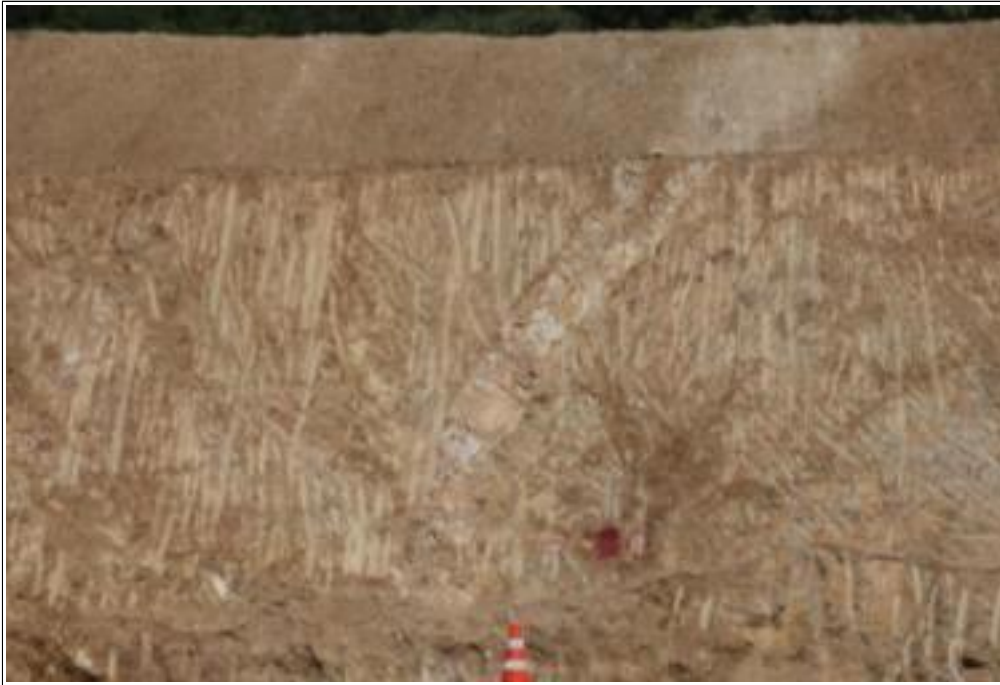
【그림 7】 산성 암맥 관입

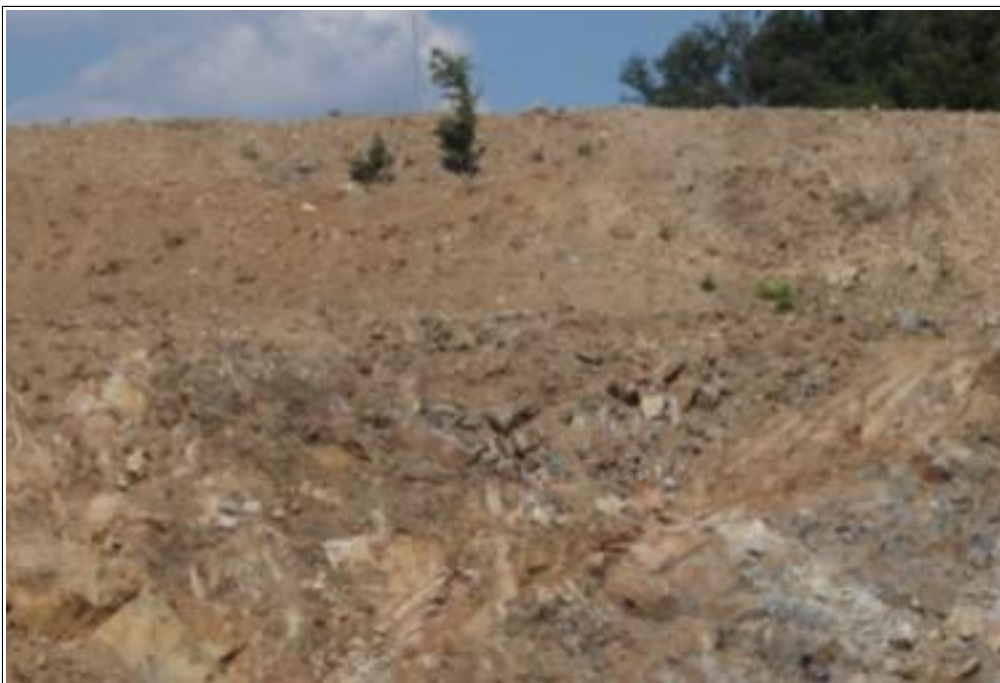
【그림 8】 세편화된 암석 (1)

STA.0+060~0+130 구간에 비탈면의 방향은 40~63/192~233이며 구간 내에 B영역이 위치하고 비탈면의 방향은 40~63/192~233을 나타내고 있으며, 풍화정도는 보통~심한풍화 상태이다. 비탈면을 이루고 있는 주 암종은 안구상화강편마암으로 발달하고 있다. 주변에 발달한 67/245 불연속면 특성은 간극 1.0~5.0mm, 간격 0.2~0.6m, 연장성 3~10m, 거칠기는 약간 거침 상태이며 5.7m×4.0m×0.5m의 규모로 단단한 충전물 5mm이하 협재, 75/355 불연속면의 특성은 간극 0.1~1.0mm, 간격 0.2~0.6m, 연장성 3~10m, 거칠기는 약간 거침 상태이며 7.1m×6.5m×0.5m의 규모로 단단한 충전물 5mm이하 협재, 48/080 불연속면 특성은 간극 0.1~1.0mm, 간격 0.2~0.6m, 연장성 3~10m, 거칠기는 약간 거침 상태이며 5.2m×1.4m×0.5m의 규모로 단단한 충전물 5mm이하 협재, 75/260 불연속면 특성은 간극 1.0~5.0mm, 간격 0.2~0.6m, 연장성 3~10m, 거칠기는 약간 거침 상태이며 5.0m×4.5m×0.5m의 규모로 단단한 충전물 5mm이하 협재되어 있다. 주변에 발달한 불연속면에 의한 파괴 양상은 관찰되지 않았으나, 불연속면이 조밀하게 발달하고 있어 파쇄가 심한 상태이다. 또한 상부에서 세편화된 암석이 관찰되어 장기간 노출시 소규모 낙석으로 이어질 우려가 있다. 따라서, 비탈면의 장기적인 안정성을 유지하기 위한 비탈면 보호공법을 적용해야 할 것으로 판단된다.

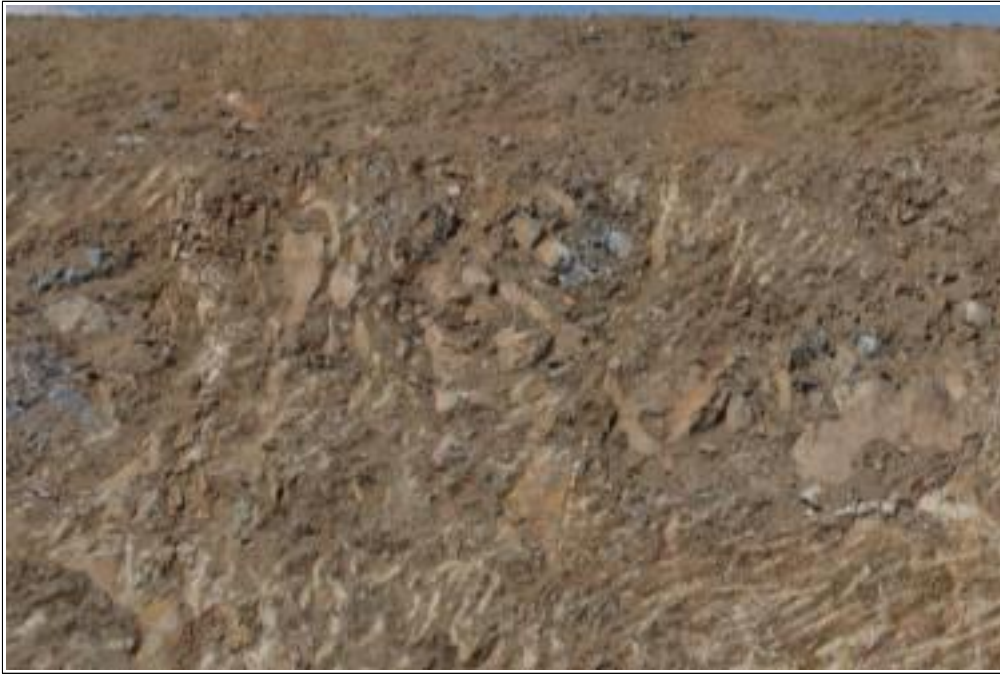
【그림 9】 세편화된 암석 (2)

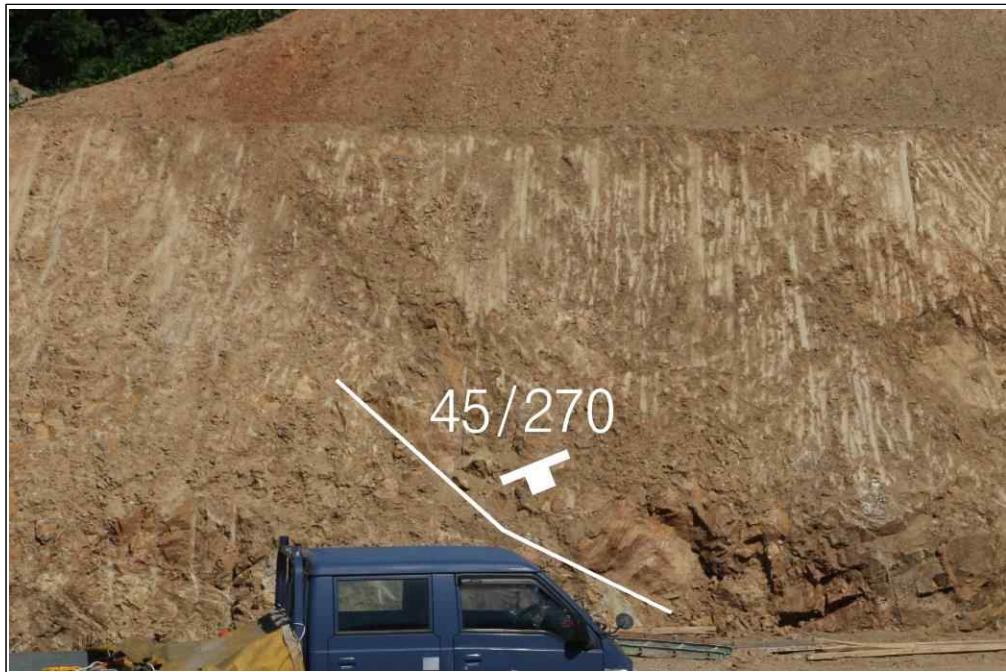
【그림 10】 A 영역에 발달한 불연속면

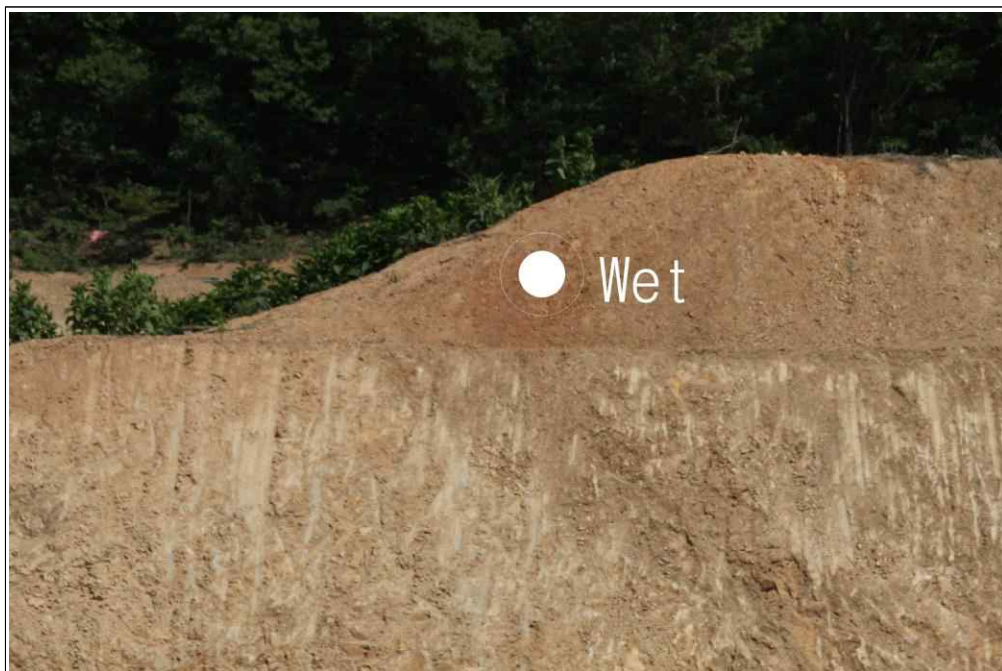
【그림 11】 A 영역 상세사진 (지하수 유출)

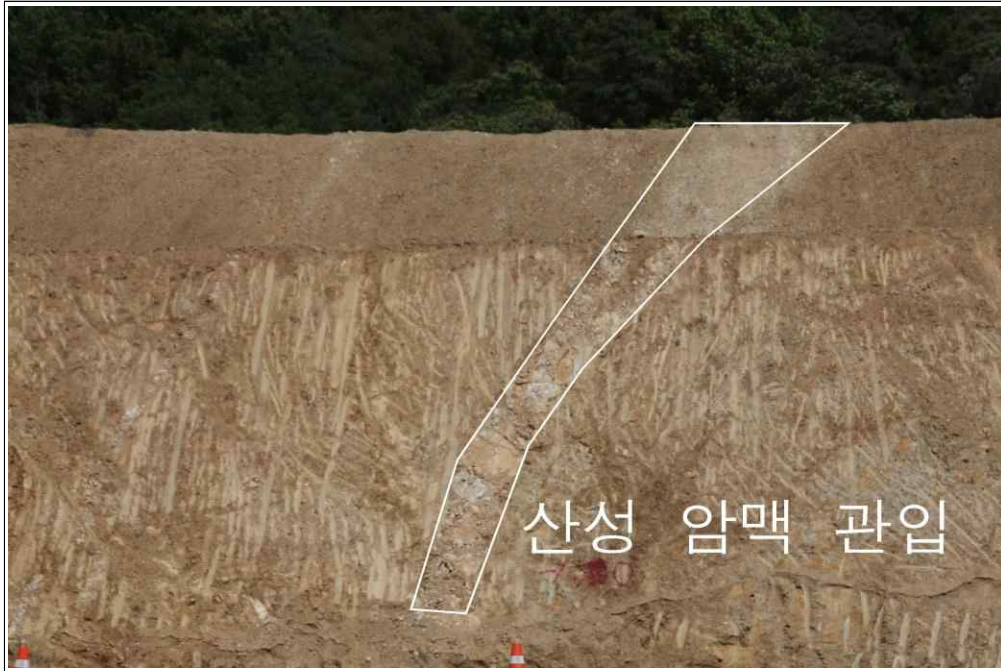
【그림 12】 A 영역 사에사진 (산성 암맥 관입)

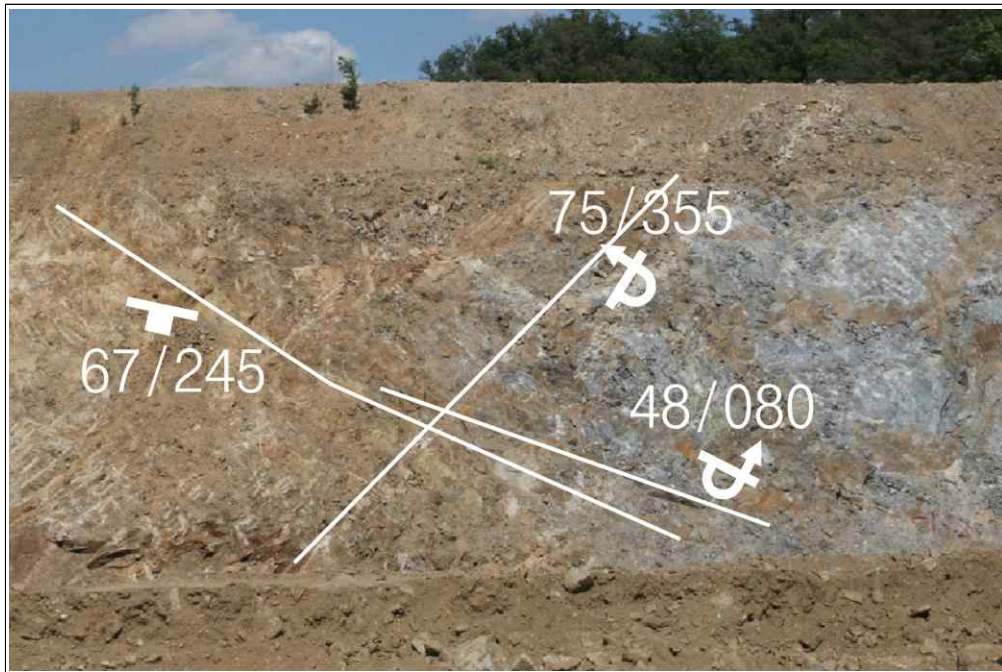
【그림 13】 B 영역에 발달한 불연속면

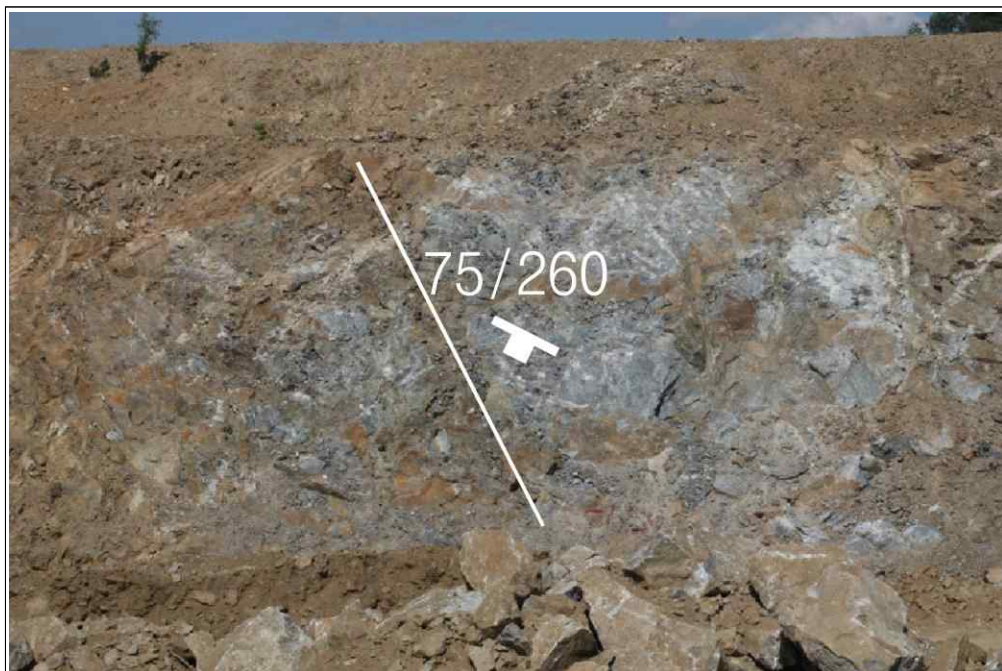
【그림 14】 B 영역에 발달한 불연속면

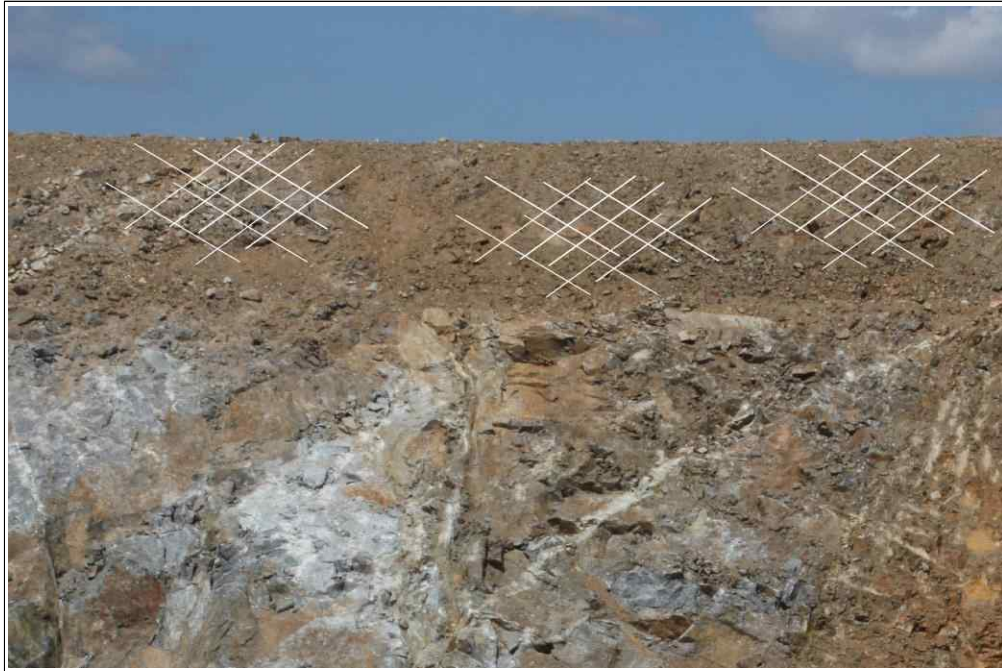
【그림 15】 B 영역 상세사진 (세편화된 암석)

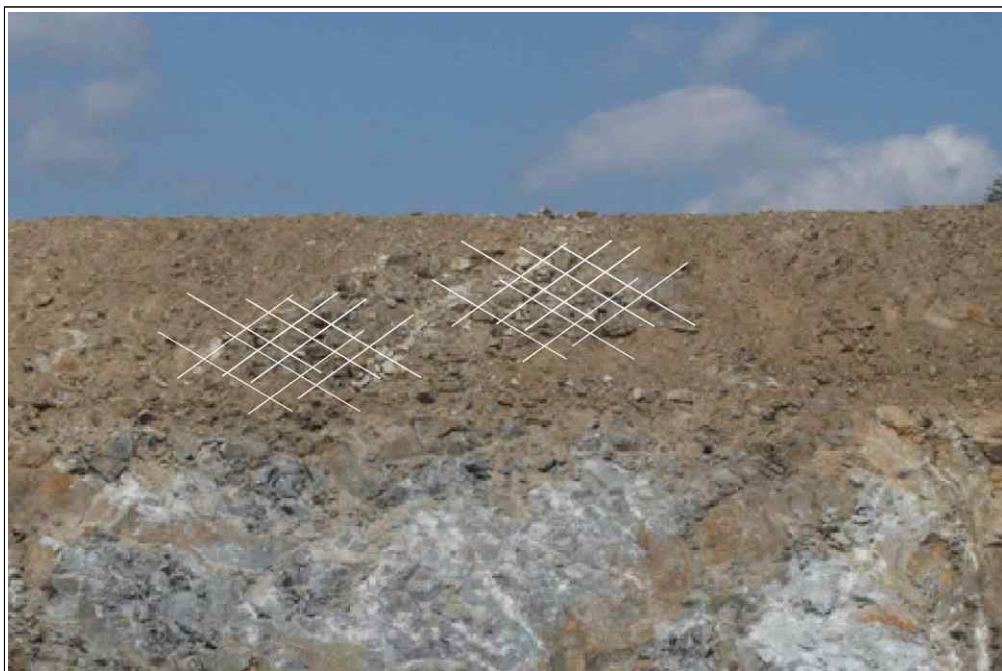
【그림 16】 B 영역 상세사진 (세편화된 암석)
