옥산~오창 고속도로 민간투자사업

# 꺾기비탈면 현황도 보고서

꺾기비탈면 : STA.0+220~0+410 서오창IC Ramp-G 우안

작성기관 : (주)에스알이앤씨

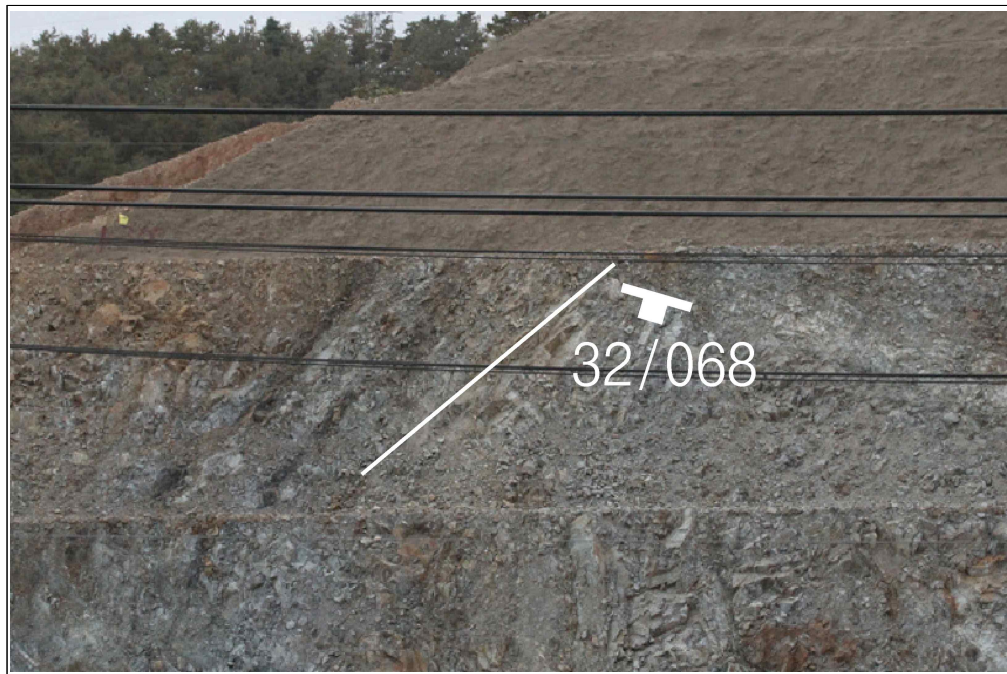
STA.0+330~0+410 구간에서 비탈면의 방향은 40~63/052 이며 구간 내에 A영역이 위치하고 비탈면의 방향은 40~63/052 나타내고 있다. 풍화정도는 보통~심한풍화 상태이며, 비탈면을 이루고 있는 주 암종은 호상흑운모편마암으로 발달하고 있다. 주변에 발달한 32/068 불연속면 특성은 간극 0.1~1.0mm, 간격 0.06~0.2m, 연장성 3~10m, 거칠기는 약간 거침 상태이며 3.6m×3.7m×0.5m의 규모로 단단한 충전물 5mm이하 협재, 75/350 불연속면의 특성은 간극 1.0~5.0mm, 간격 0.2~0.6m, 연장성 3~10m, 거칠기는 약간 거침 상태이며 4.3m×9.0m×0.5m의 규모로 단단한 충전물 5mm이하 협재, 48/035 불연속면 특성은 간극 1.0~5.0mm, 간격 0.2~0.6m, 연장성 3~10m, 거칠기는 약간 거침 상태이며 5.1m×3.9m×0.5m의 규모로 단단한 충전물 5mm이하 협재, 25/060 불연속면 특성은 간극 0.1~1.0mm, 간격 0.2~0.6m, 연장성 3~10m, 거칠기는 약간 거침 상태이며 9.4m×0.7m×0.5m의 규모로 단단한 충전물 5mm이하 협재되어 있다. 주변에 발달한 불연속면의 방향성 및 특성을 고려한 결과 불연속면 방향성에 의한 평면파괴 양상이 관찰된다. 또한, 영역 내 파쇄가 심하여 세편화된 암석이 다량 관찰되며, 하부에서 지하수 유출이 관찰되어 풍화에 취약할 것으로 판단된다. 장기간 노출이 외부적인 요인에 의해 풍화가 촉진되면 소규모 낙석 발생 등 비탈면 안정성에 문제가 발생할 우려가 있으므로, 비탈면의 장기적인 안정성을 유지하기 위한 비탈면 보호공법을 적용해야 할 것으로 판단된다.

【그림 12】 A 영역에 발달한 불연속면

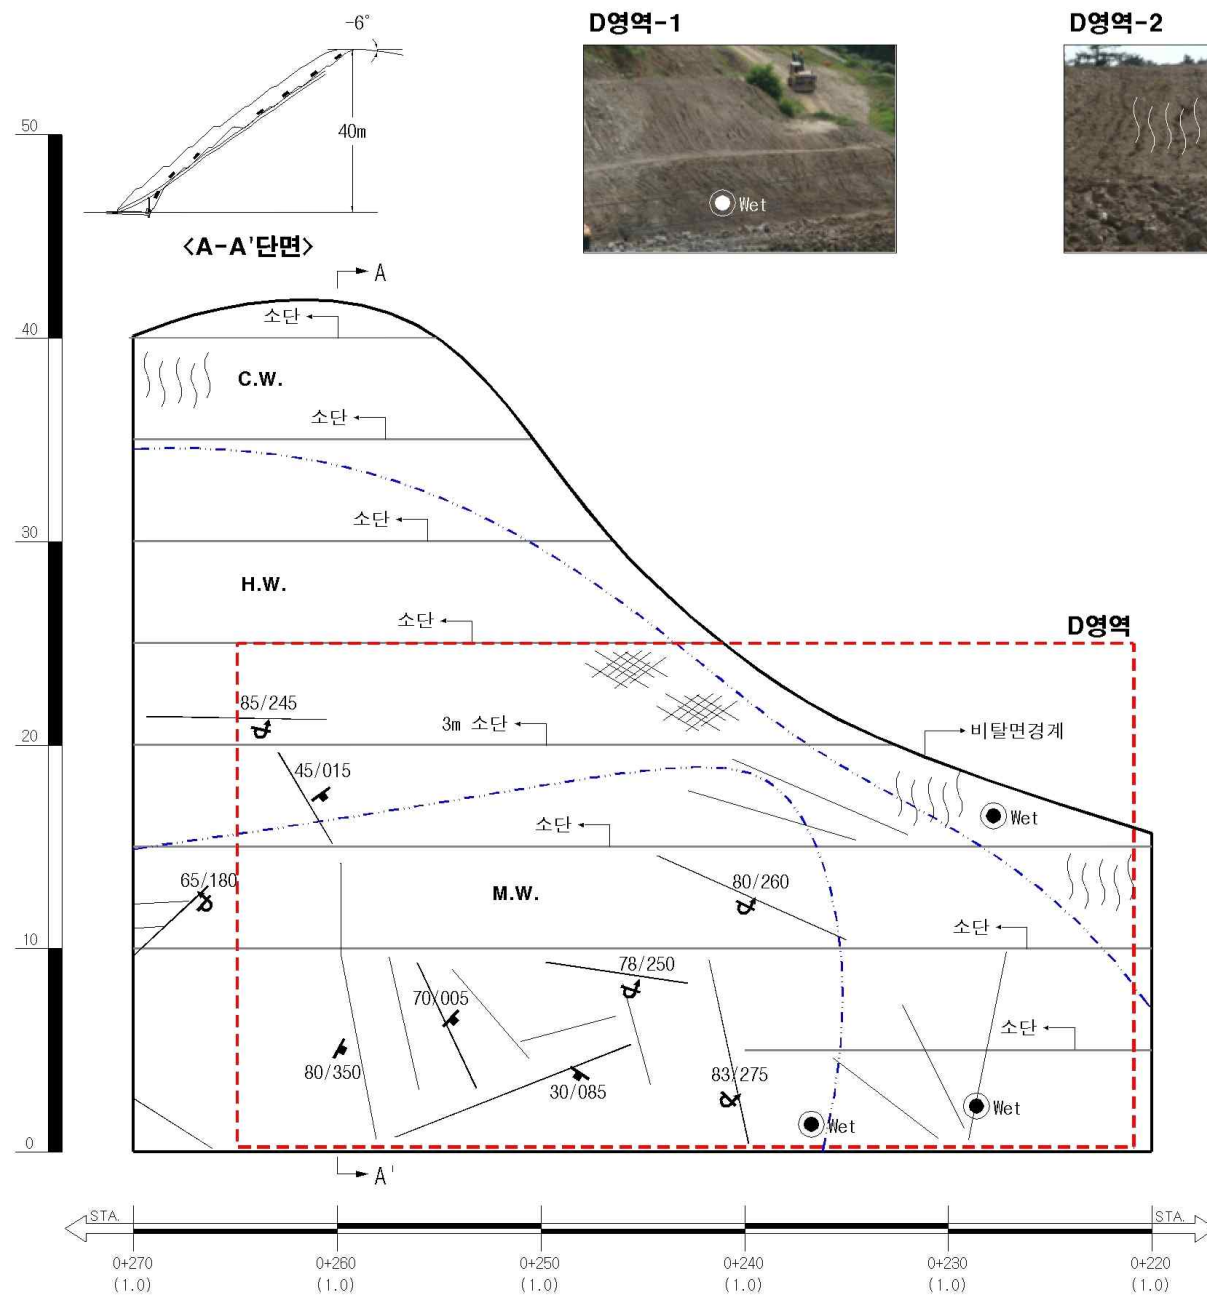
# 깎기비탈면 현황도 [3]

| J1 | 80/350 |

| J2 | 70/005 | J3 | 30/085 | J4 | 78/250 |
