옥산~오창 고속도로 민간투자사업

# 깎기비탈면 현황도 보고서

깎기비탈면 : STA.0+200~0+310 서오창IC 회차로 좌안

2017. 10.

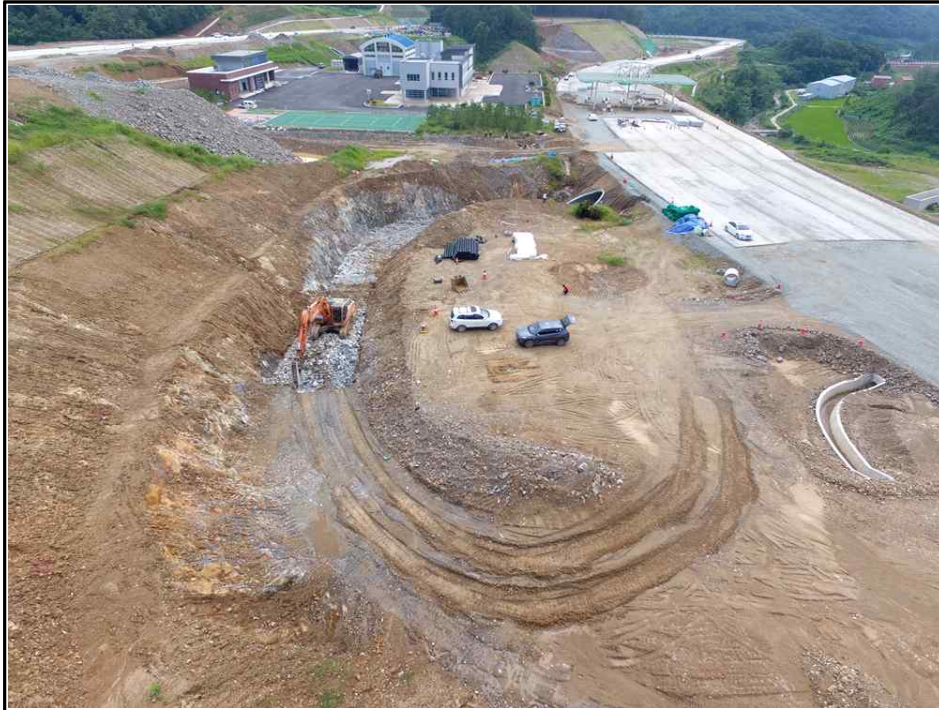
【그림 3】 깎기비탈면 시점부 측면 사진

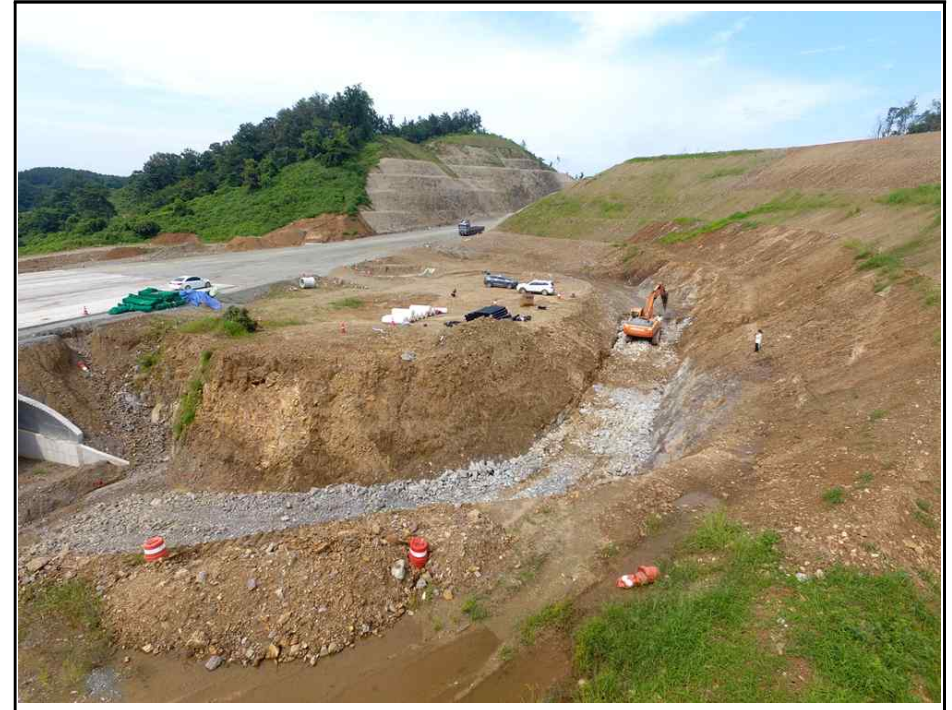
【그림 4】 깎기비탈면 종점부 측면 사진

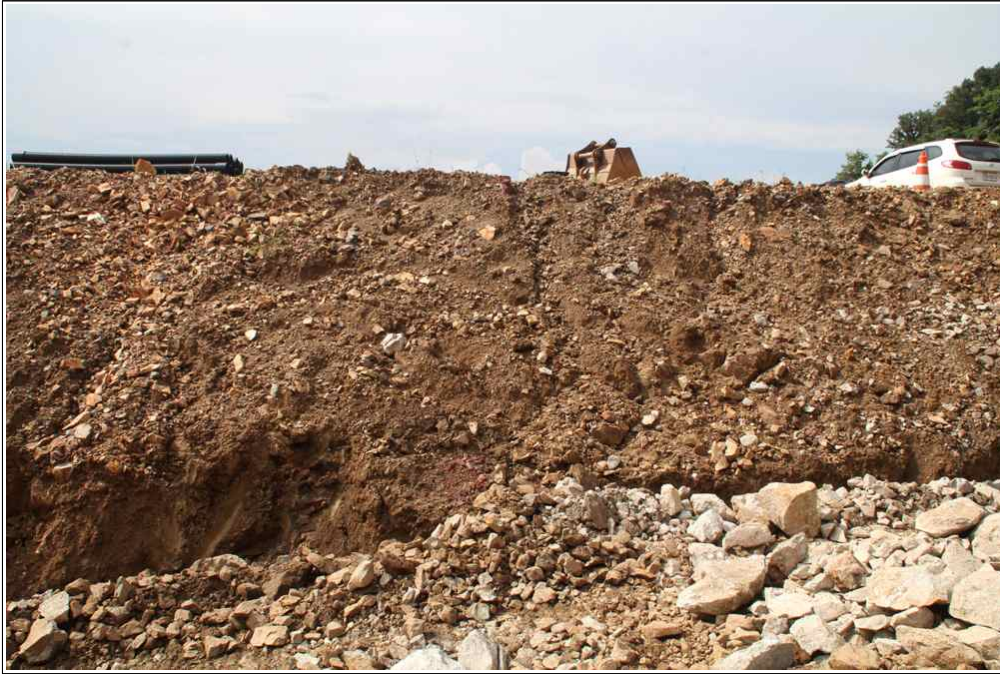
비탈면 내에 불연속면이 조밀하게 발달하고 있으며, 파쇄가 심한 상태로 곳곳에서 이완된 암편이 관찰된다. 시점부는 암편 석인 토사로 이루어져 있는 상태이다.

【그림 5】 암편 섞인 토사

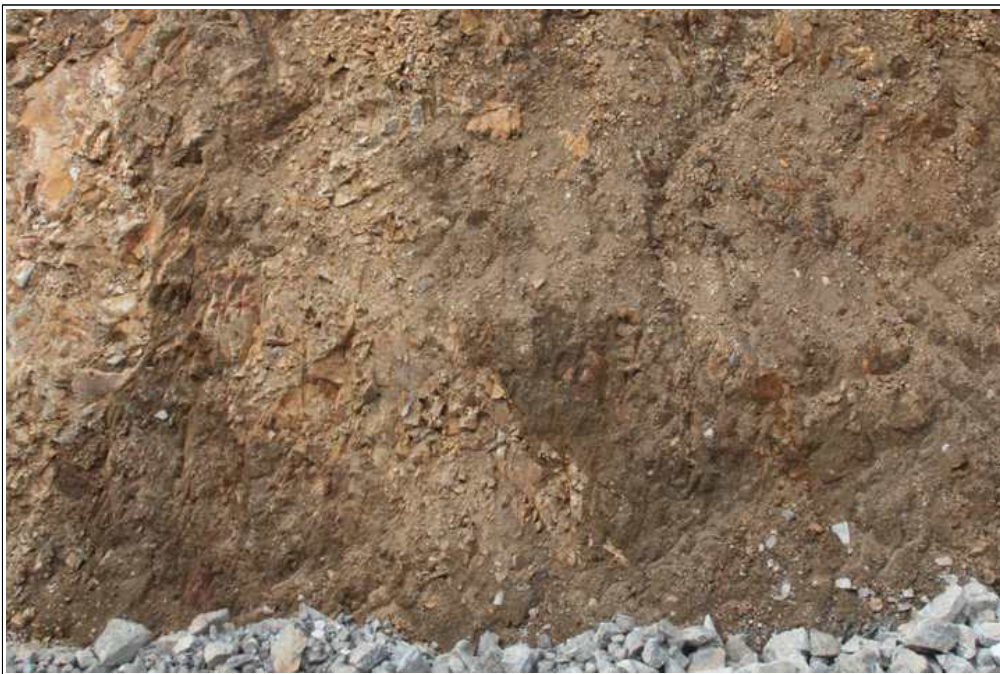
【그림 6】 지하수 유출 (1)

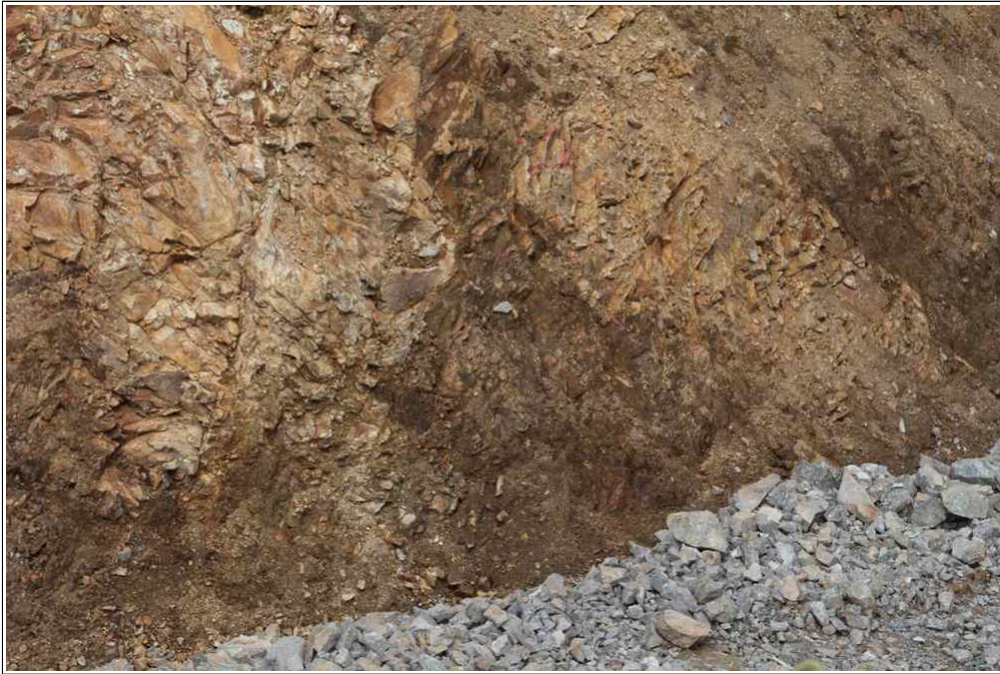
【그림 7】 지하수 유출 (2)

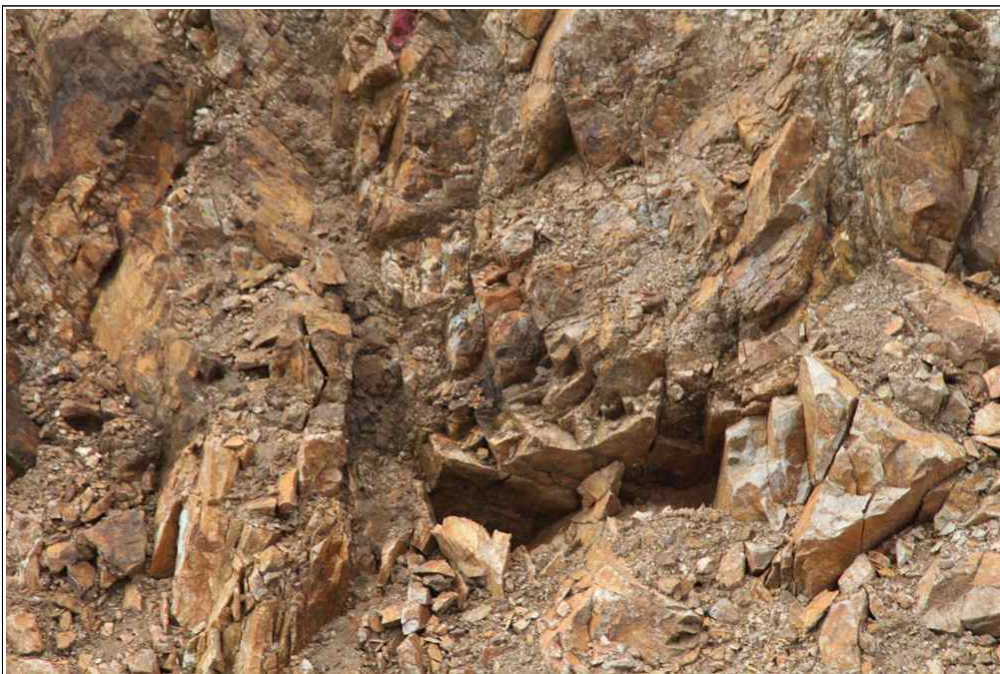
【그림 8】 이완된 암괴

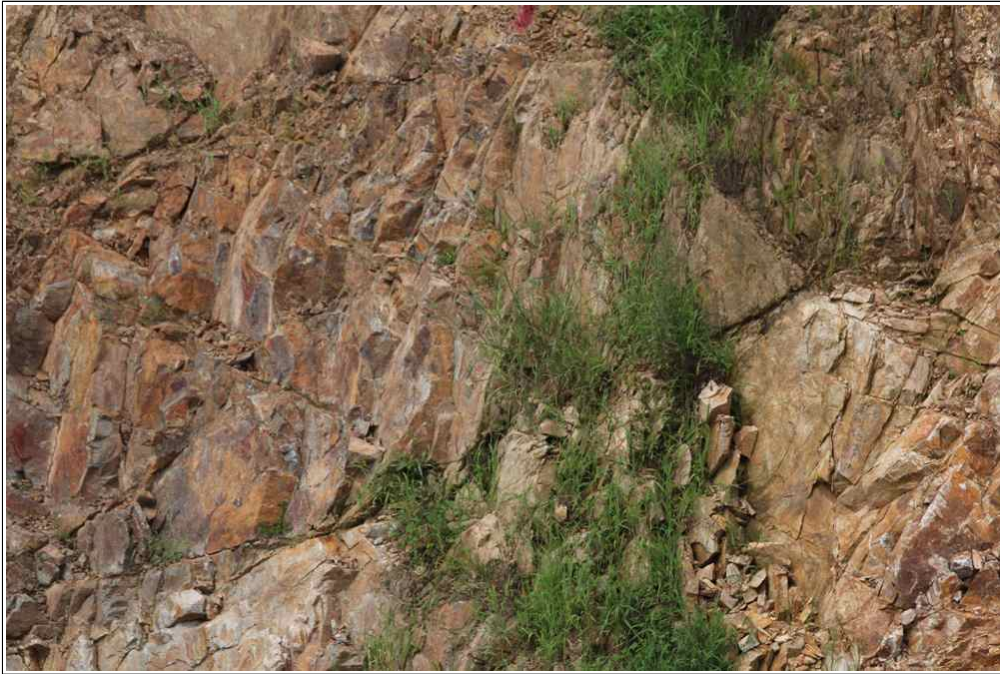
【그림 9】 조밀하게 발달한 불연속면 (1)

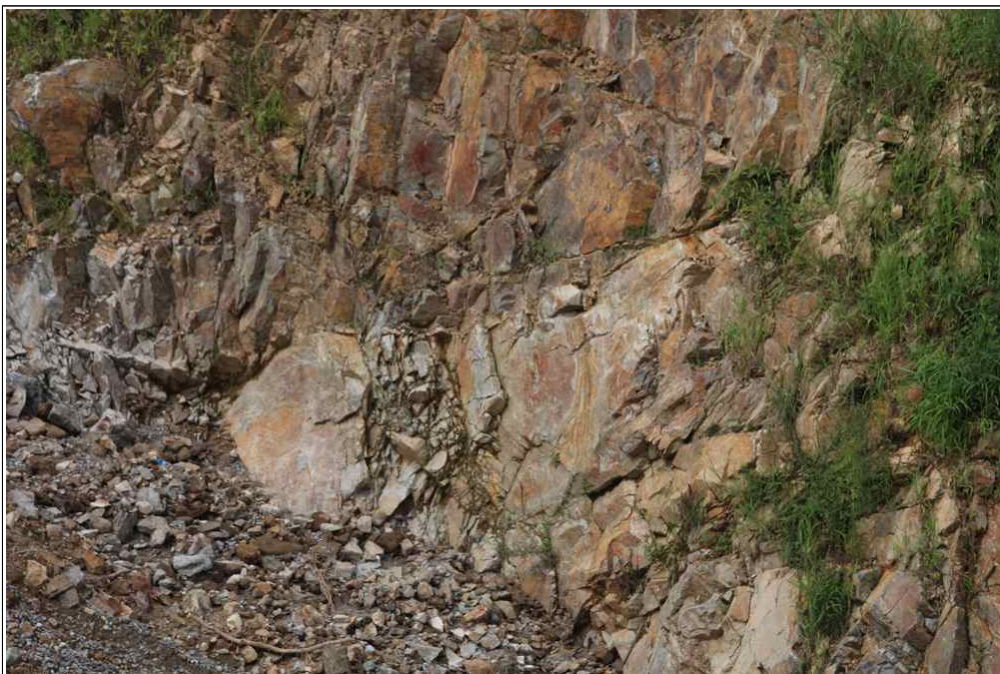
【그림 10】 조밀하게 발달한 불연속면 (2)

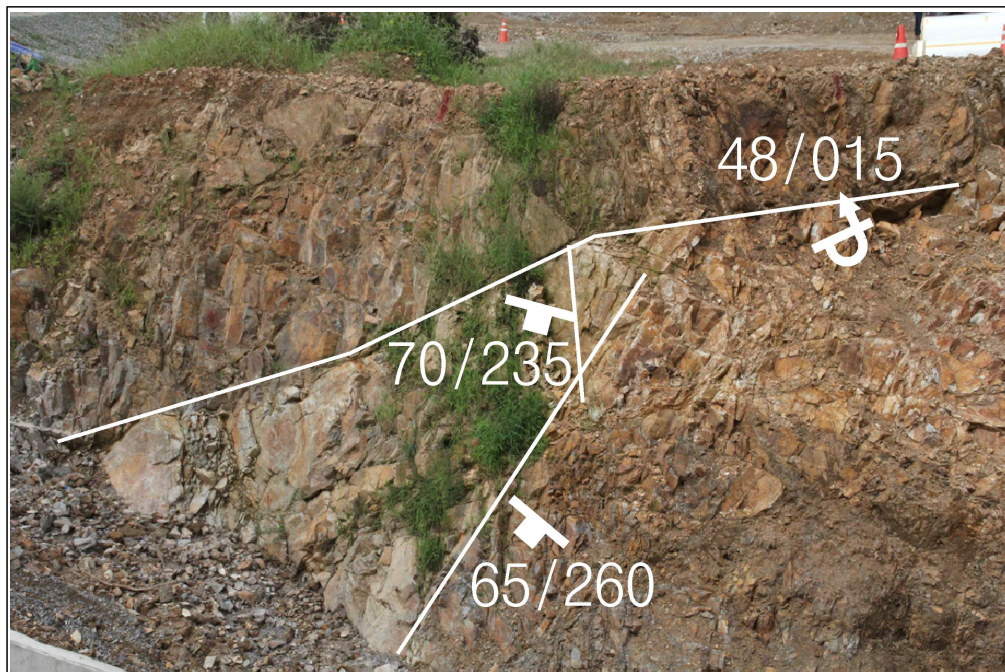
STA.0+200~0+220 구간에서 비탈면의 방향은 45~63/217 이며 구간 내에 A영역이 위치하고 비탈면의 방향은 45~63/217을 나타내고 있다. 풍화정도는 보통풍화 상태이며, 비탈면을 이루고 있는 주 암종은 호상흑운모편마암으로 발달하고 있다. 주변에 발달한 48/015 불연속면 특성은 간극 1.0~5.0mm, 간격 0.2~0.6m, 연장성 10~20m, 거칠기는 약간 거침 상태이며 12.1m×2.5m×0.5m의 규모로 단단한 충전물 5mm이하 협재, 70/235 불연속면의 특성은 간극 1.0~5.0mm, 간격 0.06~0.2m, 연장성 3~10m, 거칠기는 평활 상태이며 0.4m×4.2m×0.5m의 규모로 단단한 충전물 5mm이하 협재, 65/260 불연속면의 특성은 간극 0.1~1.0mm, 간격 0.06~0.2m, 연장성 3~10m, 거칠기는 약간 거침 상태이며 3.8m×7.1m×0.5m의 규모로 단단한 충전물 5mm이하 협재, 60/350 불연속면의 특성은 간극 0.1~1.0mm, 간격 0.06~0.2m, 연장성 10~20m, 거칠기는 약간 거침 상태이며 5.1m×10.4m×0.5m의 규모로 단단한 충전물 5mm이하 협재, 68/275 불연속면의 특성은 간극 0.1~1.0mm, 간격 0.2~0.6m, 연장성 3~10m, 거칠기는 약간 거침 상태이며 2.7m×9.3m×0.5m의 규모로 단단한 충전물 5mm이하 협재되어 있다. 본 영역 내에 고각의 불연속면이 조밀하게 발달하고 있으며, 불연속면 주변으로 파쇄가 심한 상태이다. 또한, 상부에서 이완된 암괴가 관찰되어 장기간 노출시 낙석으로 이어질 우려가 있다. 따라서, 비탈면의 장기적인 안정성을 유지하기 위한 비탈면 보호공법을 적용해야 할 것으로 판단된다.

【그림 11】 A 영역에 발달한 불연속면

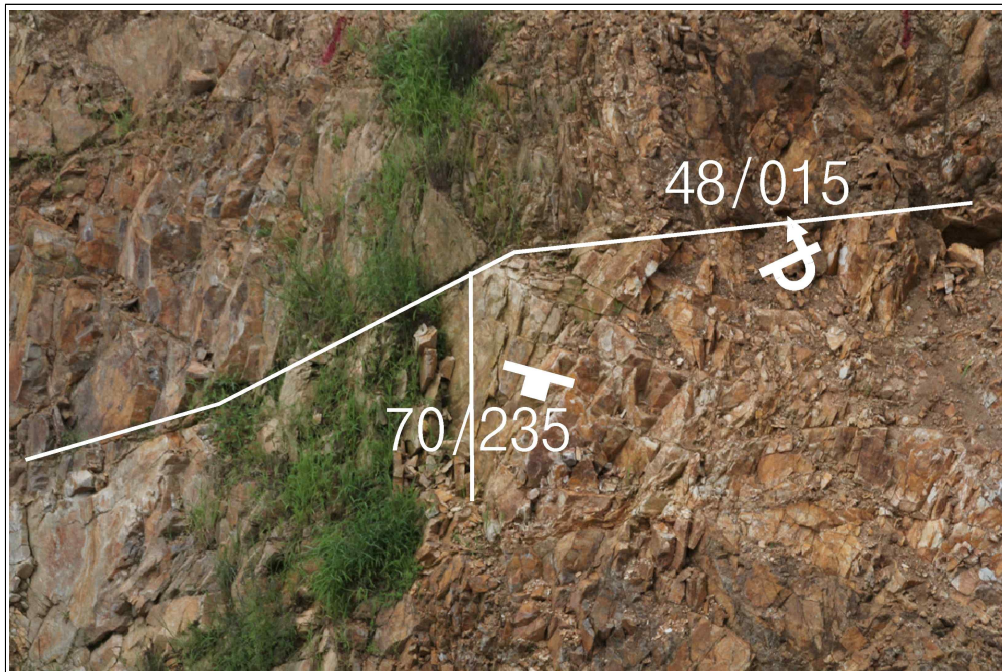
【그림 12】 A 영역에 발달한 불연속면

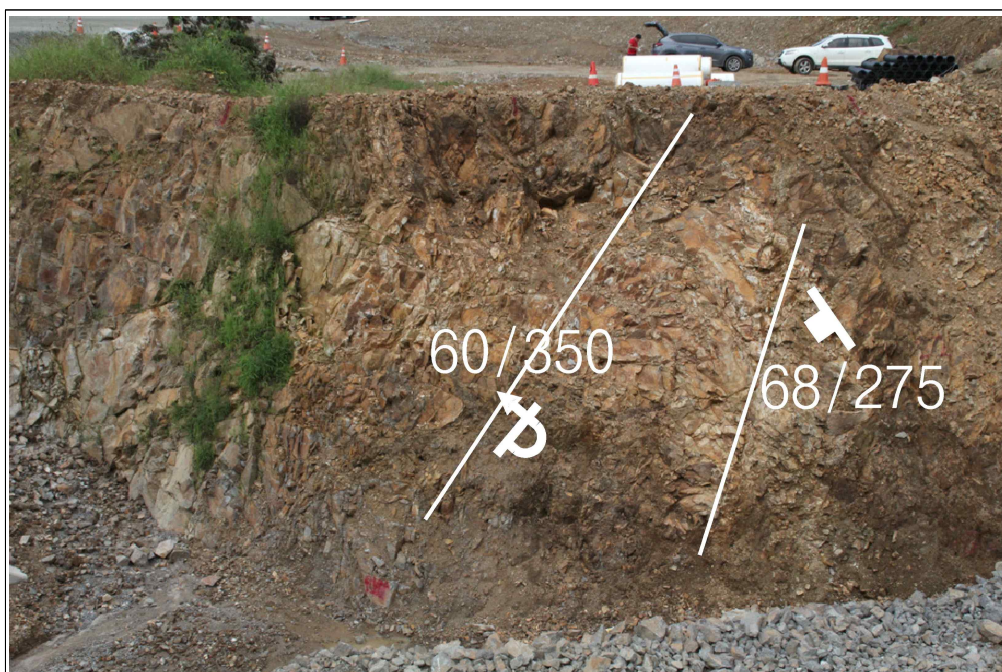
【그림 13】 A 영역에 발달한 불연속면

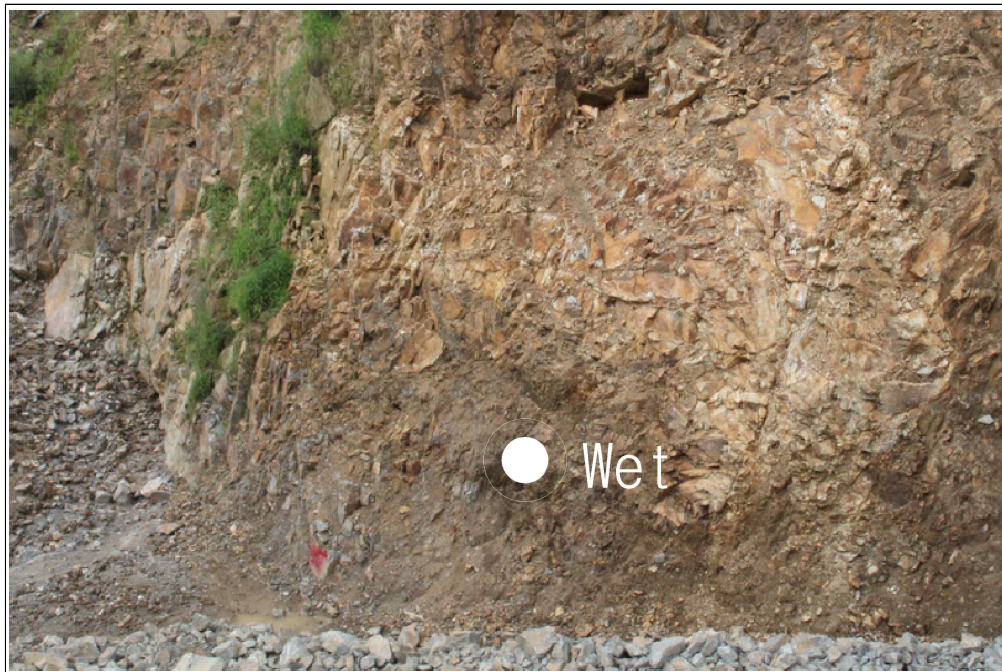
【그림 14】 A 영역 상세사진 (지하수 유출)

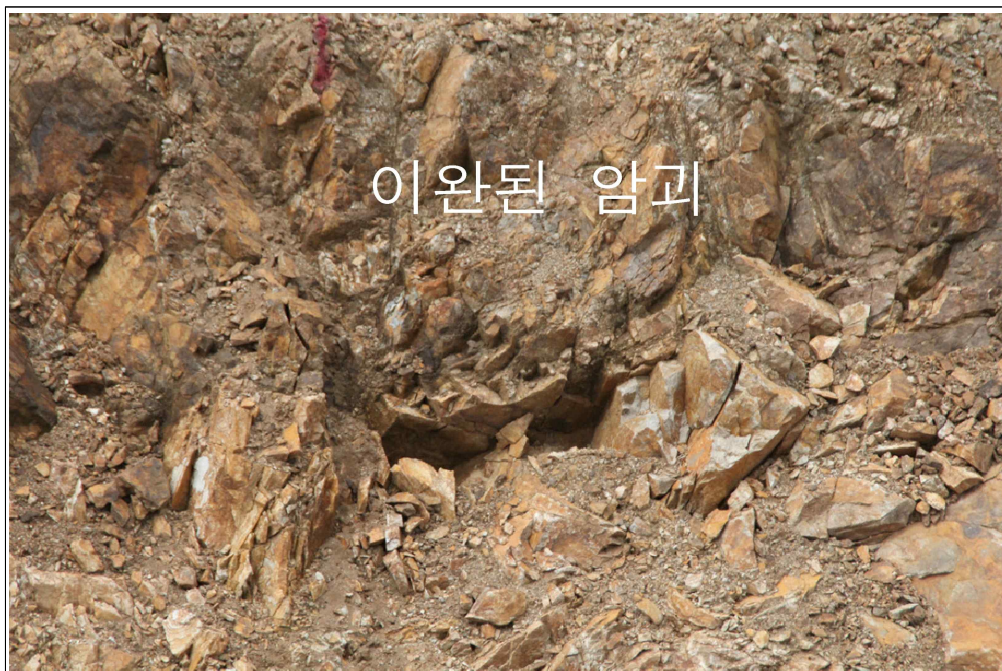
【그림 15】 A 영역 상세사진 (이완된 암괴)

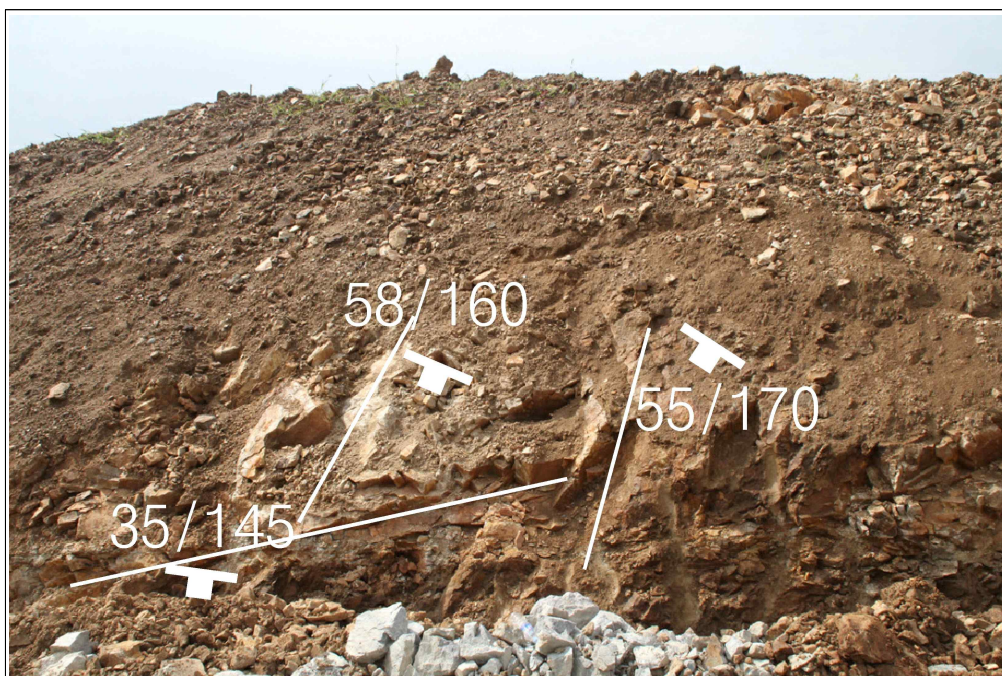
STA.0+220~0+310 구간에 비탈면의 방향은 40~63/102~178며 구간 내에 B영역이 위치하고 비탈면의 방향은 40~63/102~178을 나타내고 있으며, 풍화정도는 심한풍화 상태이다. 비탈면을 이루고 있는 주 암종은 호상흑운모편마암으로 발달하고 있다. 주변에 발달한 35/145 불연속면 특성은 간극 1.0~5.0mm, 간격 0.2~0.6m, 연장성 3~10m, 거칠기는 약간 거침 상태이며 8.2m×1.2m×0.5m의 규모로 단단한 충전물 5mm이하 협재, 58/160 불연속면 특성은 간극 1.0~5.0mm, 간격 0.2~0.6m, 연장성 1~3m, 거칠기는 평활 상태이며 1.7m×2.7m×0.5m의 규모로 연약한 충전물 5mm이하 협재, 55/170 불연속면 특성은 간극 1.0~5.0mm, 간격 0.2~0.6m, 연장성 1~3m, 거칠기는 평활 상태이며 1.7m×2.6m×0.5m의 규모로 연약한 충전물 5mm이하 협재되어 있다. 주변에 발달한 불연속면의 방향성 및 특성을 고려한 결과 불연속면 방향성에 의한 평면파괴 양상이 관찰된다. 본 영역은 전반적으로 풍화가 심하게 진행된 상태로 상부에 세편화된 암석이 다량 관찰된다. 장기간 노출시 외부적인 요인에 의해 풍화가 촉진되면 소규모 낙석이 발생할 우려가 있다. 따라서, 비탈면의 장기적인 안정성을 유지하기 위한 비탈면 보호공법을 적용해야 할 것으로 판단된다.

【그림 16】 B 영역에 발달한 불연속면

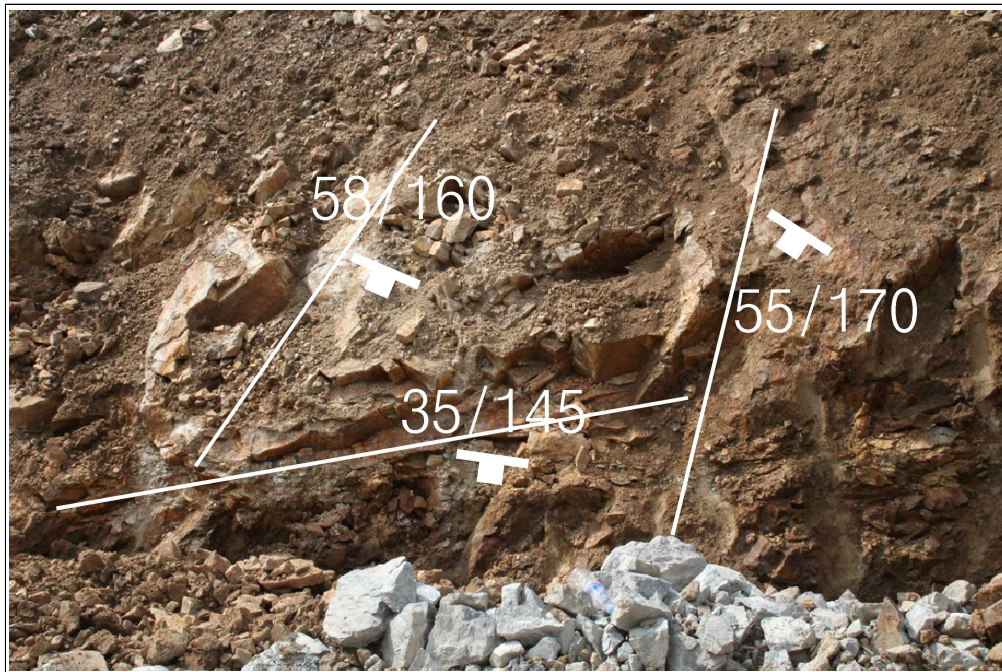
【그림 17】 B 영역에 발달한 불연속면

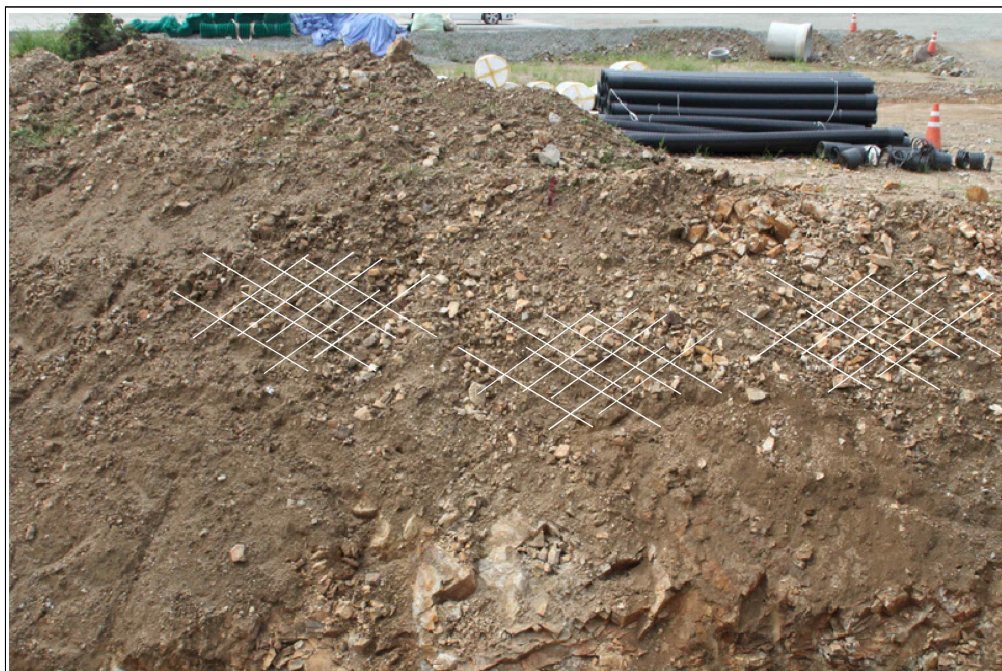
【그림 18】 B 영역 상세사진 (세편화된 암석)

발달하여 있으며 풍화정도는 심한풍화 상태임. 주변에 발달한 불연속면의 방향성 및 특성을 고려한 결과 불연속면 방향성에 의한 평면파괴 양상이 관찰됨. 본 영역은 전반적으로 풍화가 심하게 진행된 상태로 상부에 세편화된 암석이 다량 관찰됨. 장기간 노출시 외부적인 요인에 의해 풍화가 촉진되면 소규모 낙석이 발생할 우려가 있음. 따라서, 비탈면의 장기적인 안정성을 유지하기 위한 비탈면 보호공법을 적용해야 할 것으로 판단됨.
