옥산~오창 고속도로 민간투자사업

# 깎기비탈면 현황도 보고서

깎기비탈면 : STA.0+200~0+310 서오창IC 회차로 우안

작성기관 : (주)에스알이앤씨

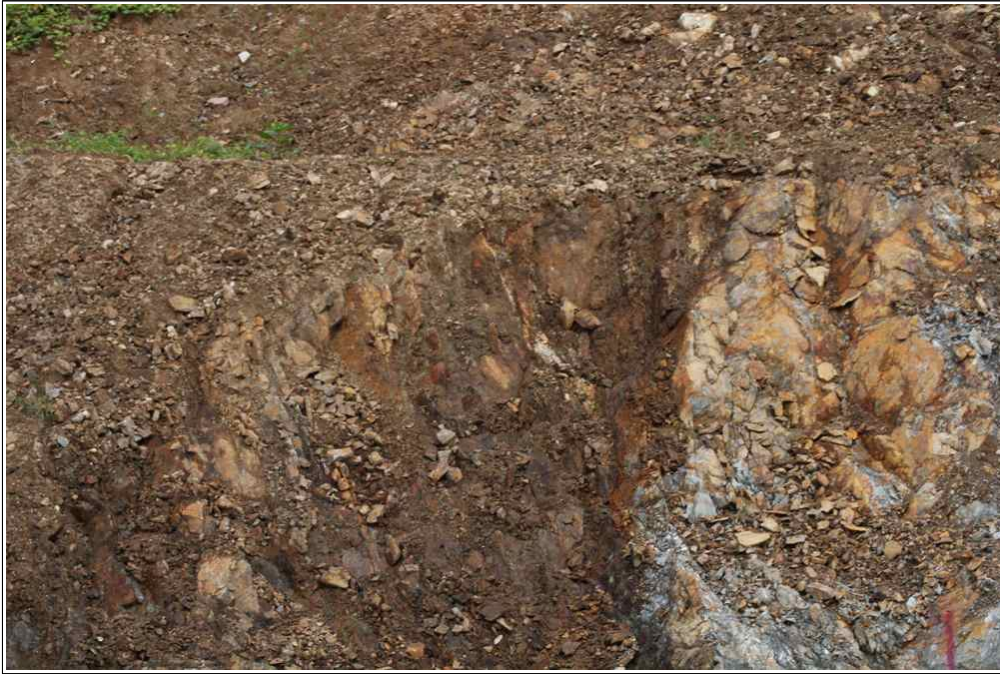
【그림 5】 지하수 유출 (1)

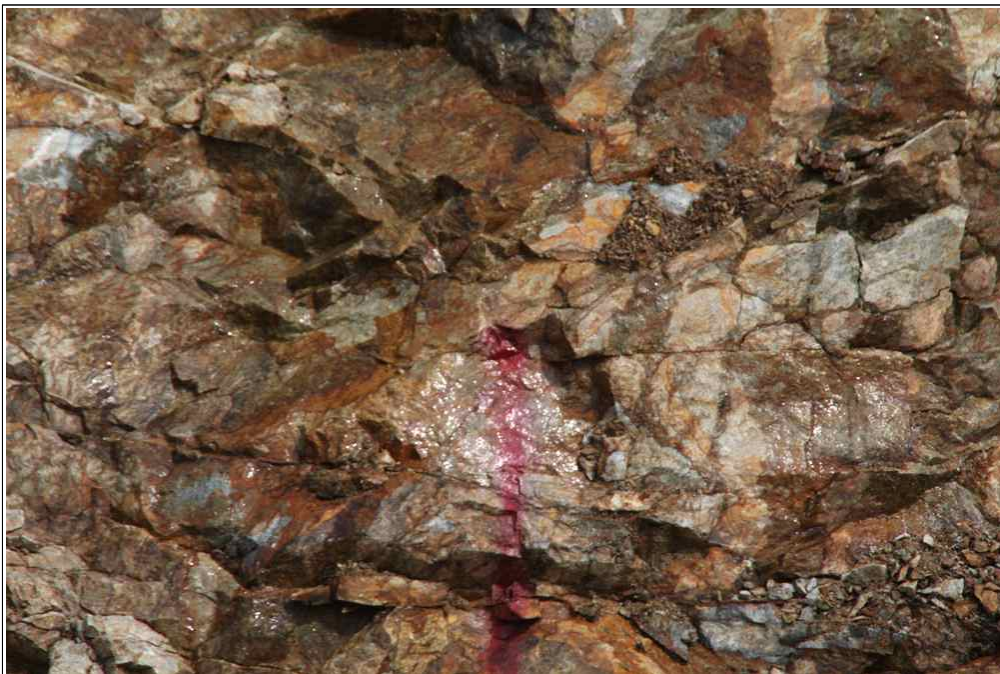
【그림 6】 지하수 유출 (2)

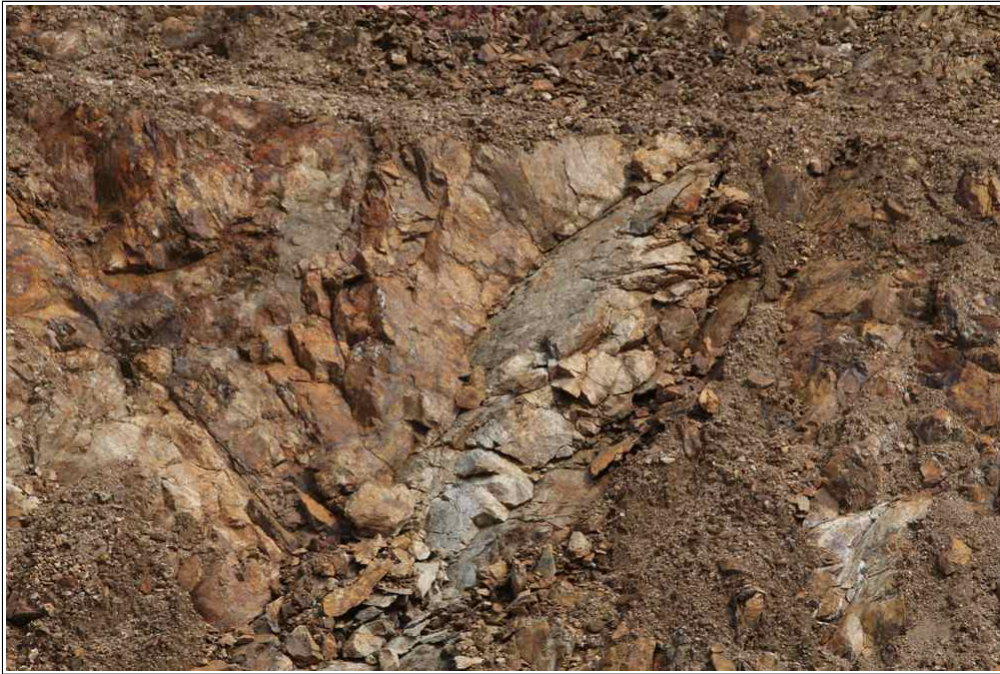
【그림 7】 불연속면 발달 - 썩기파괴 양상

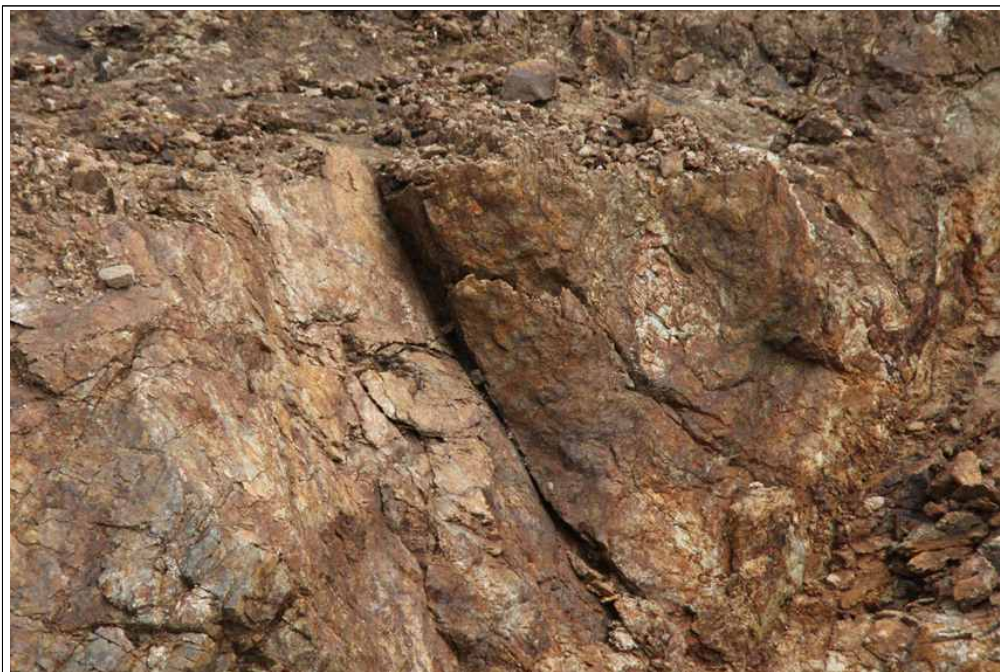
【그림 8】 이완된 암편 (1)

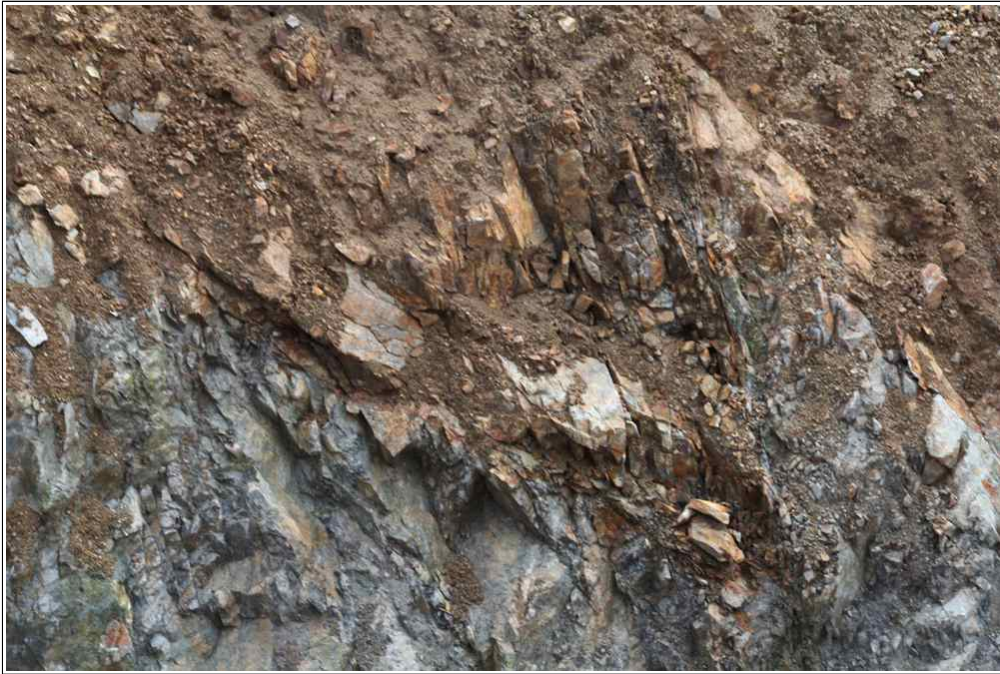
【그림 9】 이완된 암편 (2)

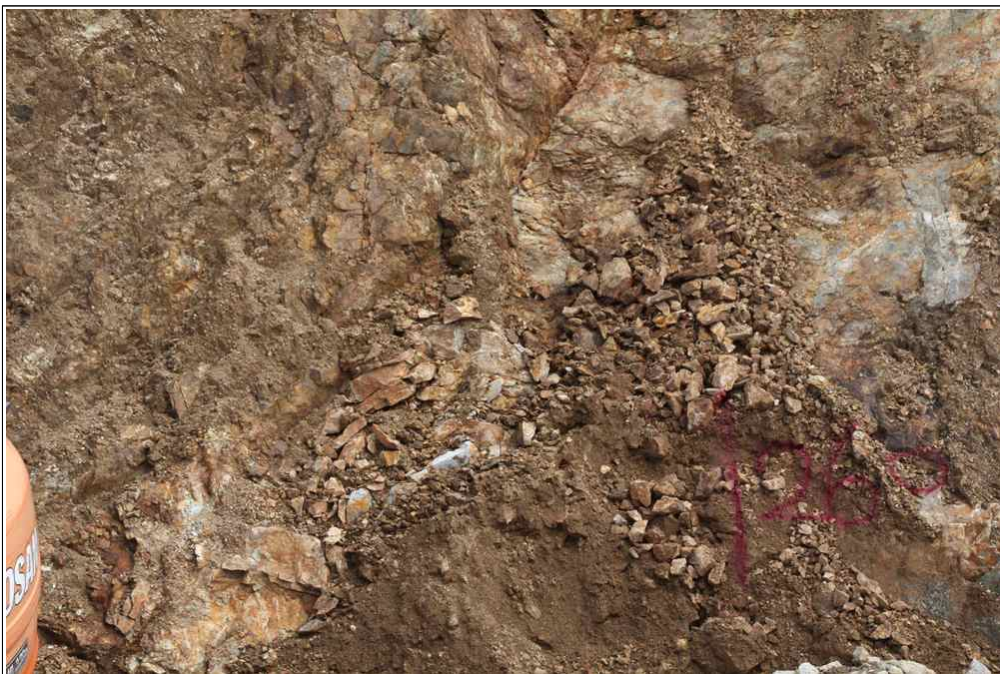
【그림 10】 세편화된 암석 (1)

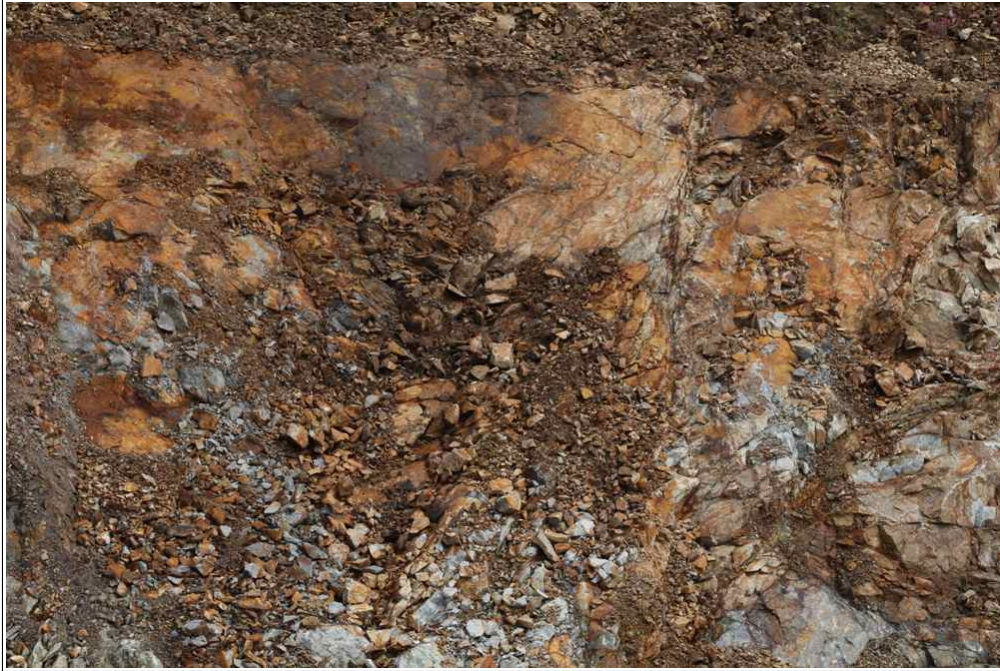
【그림 11】 세편화된 암석 (2)

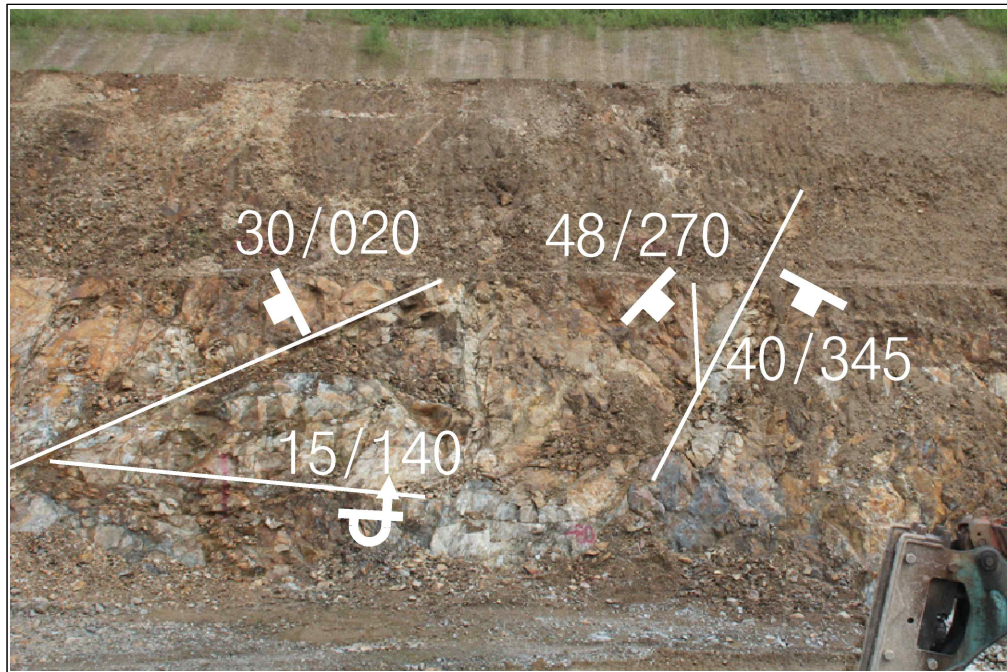
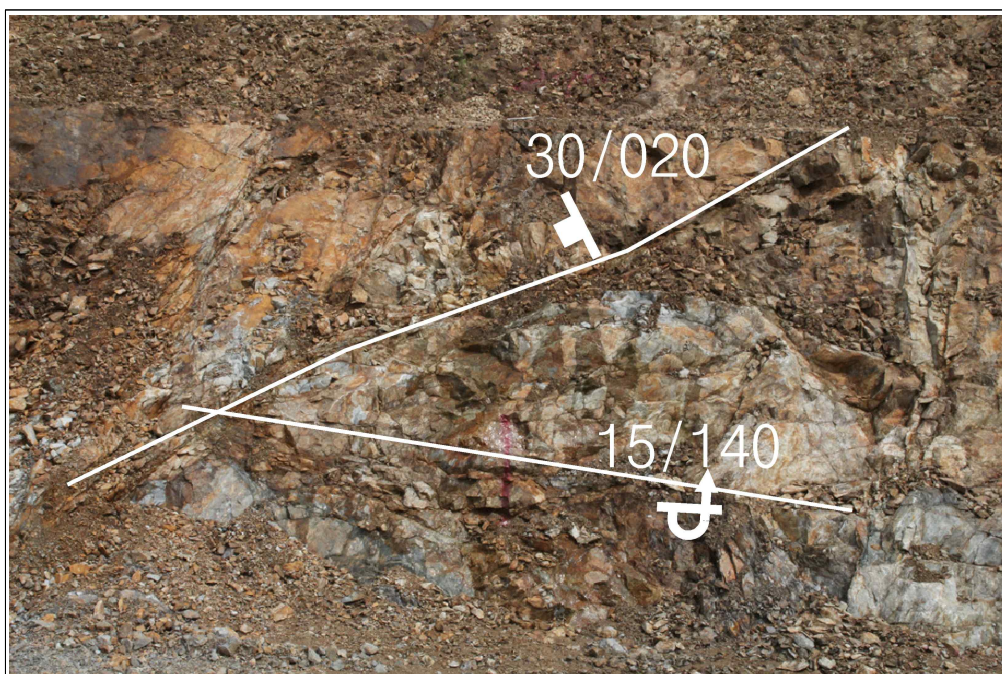
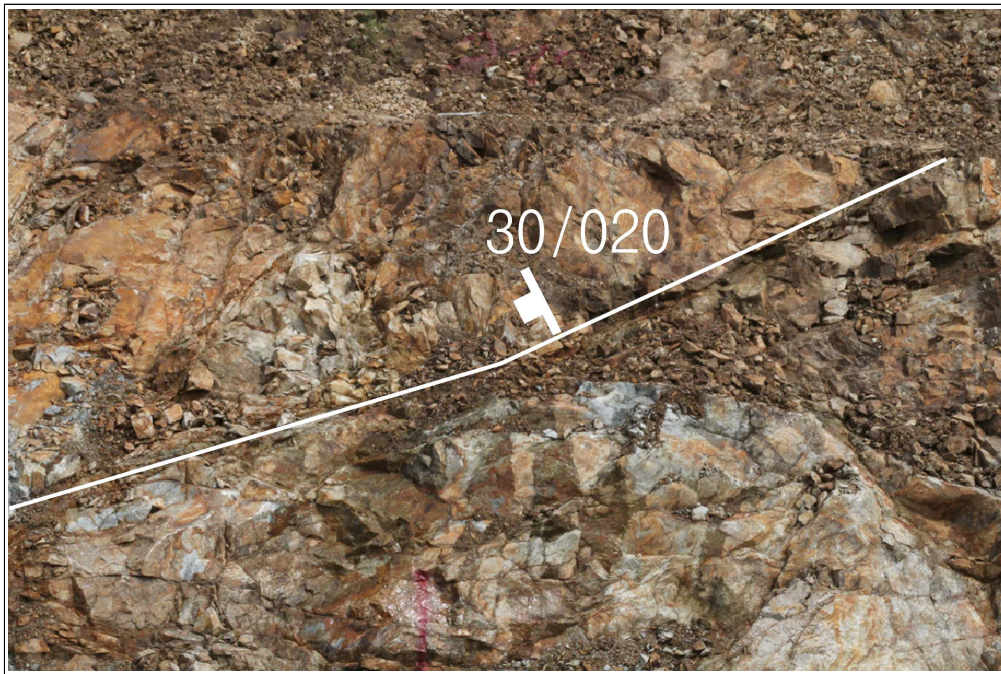
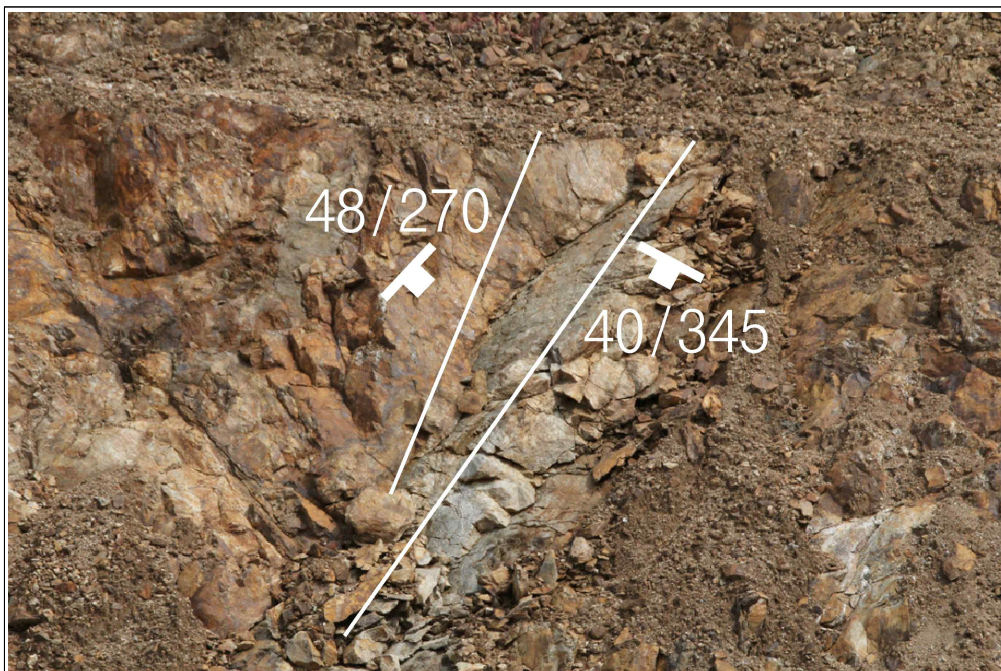
STA.0+270~0+310 구간에서 비탈면의 방향은 40~63/244~317 이며 구간 내에 A영역이 위치하고 비탈면의 방향은 45~63/244~317을 나타내고 있다. 풍화정도는 보통~심한풍화 상태이며, 비탈면을 이루고 있는 주 암종은 호상흑운모편마암으로 발달하고 있다. 주변에 발달한 30/020 불연속면 특성은 간극 0.1~1.0mm, 간격 0.2~0.6m, 연장성 3~10m, 거칠기는 약간 거침 상태이며 9.1m×4.3m×0.5m의 규모로 단단한 충전물 5mm이하 협재, 15/140 불연속면의 특성은 간극 0.1~1.0mm, 간격 0.06~0.2m, 연장성 3~10m, 거칠기는 약간 거침 상태이며 8.4m×0.1m×0.5m의 규모로 단단한 충전물 5mm이하 협재, 48/270 불연속면의 특성은 간극 1.0~5.0mm, 간격 0.2~0.6m, 연장성 1~3m, 거칠기는 평활 상태이며 0.3m×2.3m×0.5m의 규모로 단단한 충전물 5mm이하 협재, 40/345 불연속면의 특성은 간극 1.0~5.0mm, 간격 0.06~0.2m, 연장성 3~10m, 거칠기는 평활 상태이며 2.5m×4.5m×0.5m의 규모로 단단한 충전물 5mm이하 협재되어 있다. 주변에 발달한 불연속면의 방향성에 의한 켜기파괴 양상이 관찰되며 불연속면 주변으로 이완된 암편들이 위치하고 있다. 또한, 영역 내 파쇄가 심한 상태로 장기간 노출시 외부적인 요인에 의해 풍화가 촉진되면 소규모 낙석이 발생할 우려가 있다. 따라서, 비탈면의 장기적인 안정성을 유지하기 위한 비탈면 보호공법을 적용해야 할 것으로 판단된다.

【그림 12】 A 영역에 발달한 불연속면

【그림 13】 A 영역에 발달한 불연속면

【그림 14】 A 영역에 발달한 불연속면

【그림 15】 A 영역에 발달한 불연속면

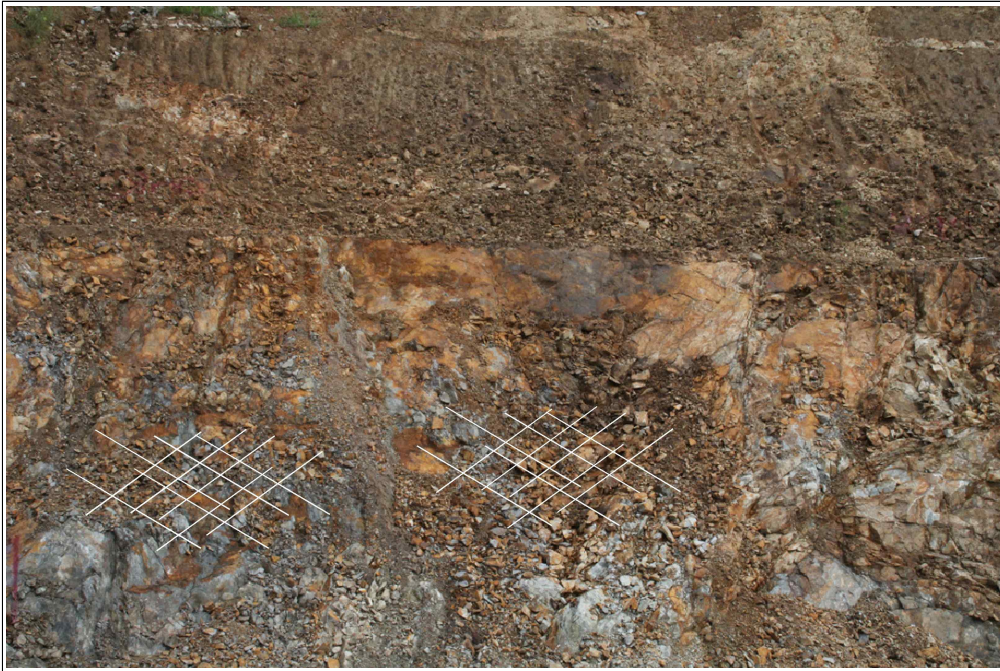
【그림 16】 A 영역 상세사진 (세편화된 암석)

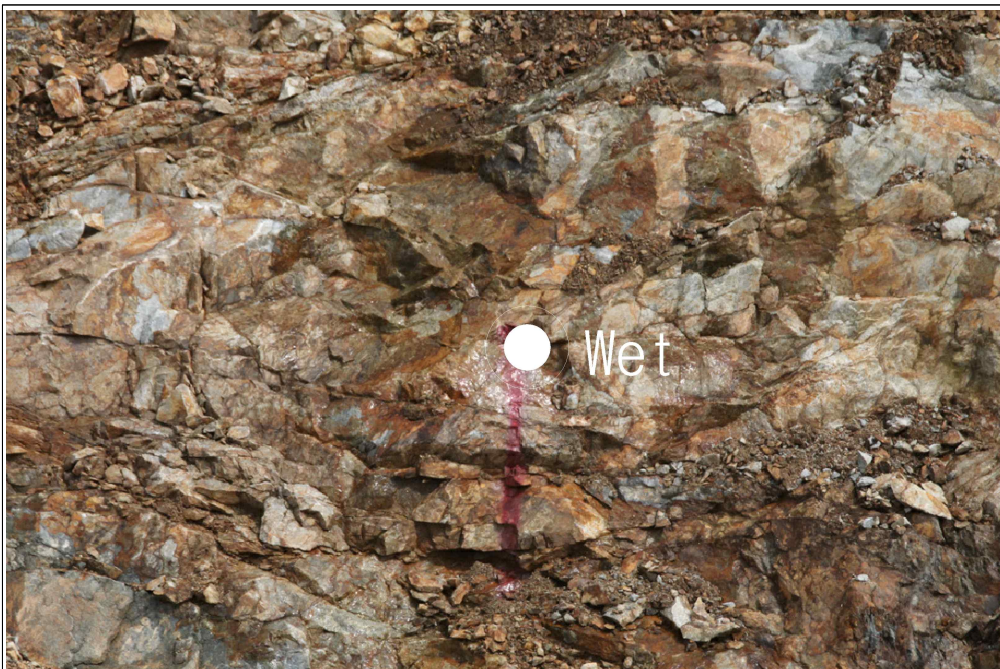
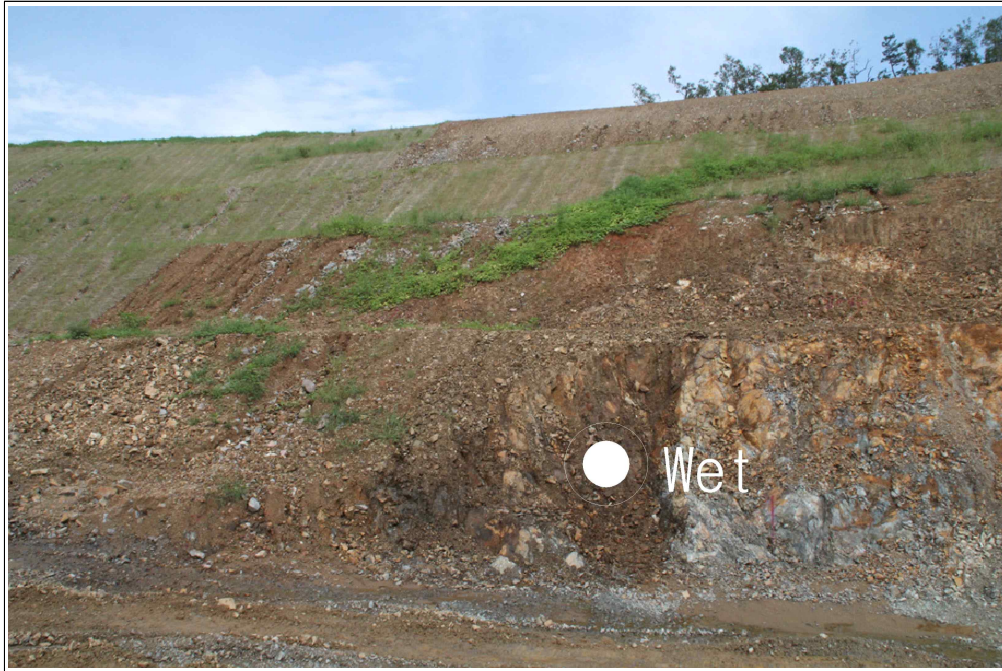
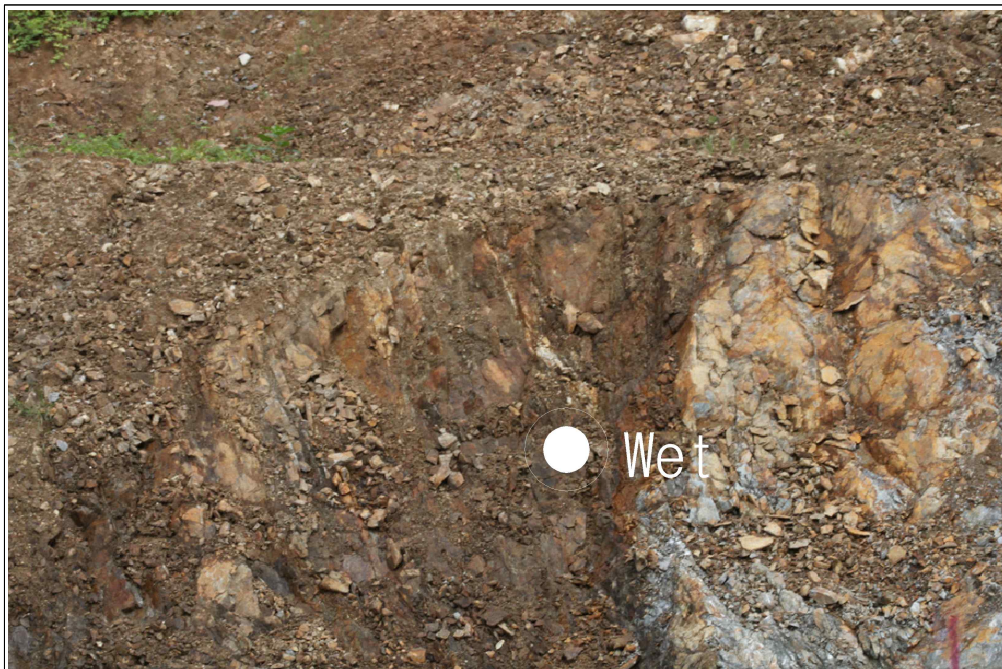
【그림 17】 A 영역 상세사진 (지하수 유출)

【그림 18】 A 영역 상세사진 (지하수 유출)

【그림 19】 A 영역 상세사진 (지하수 유출)

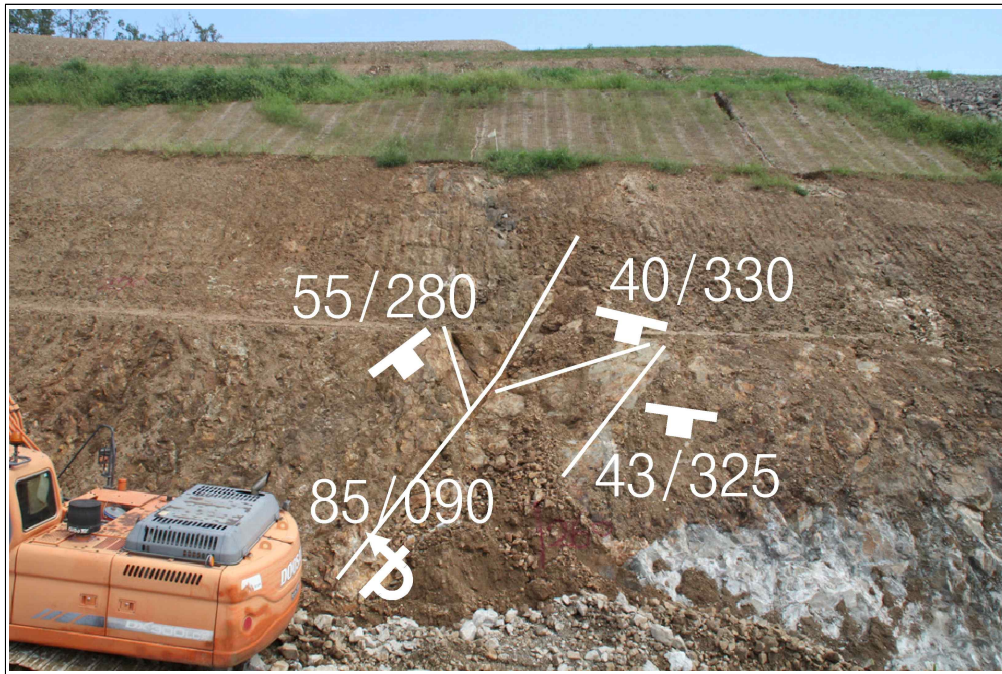
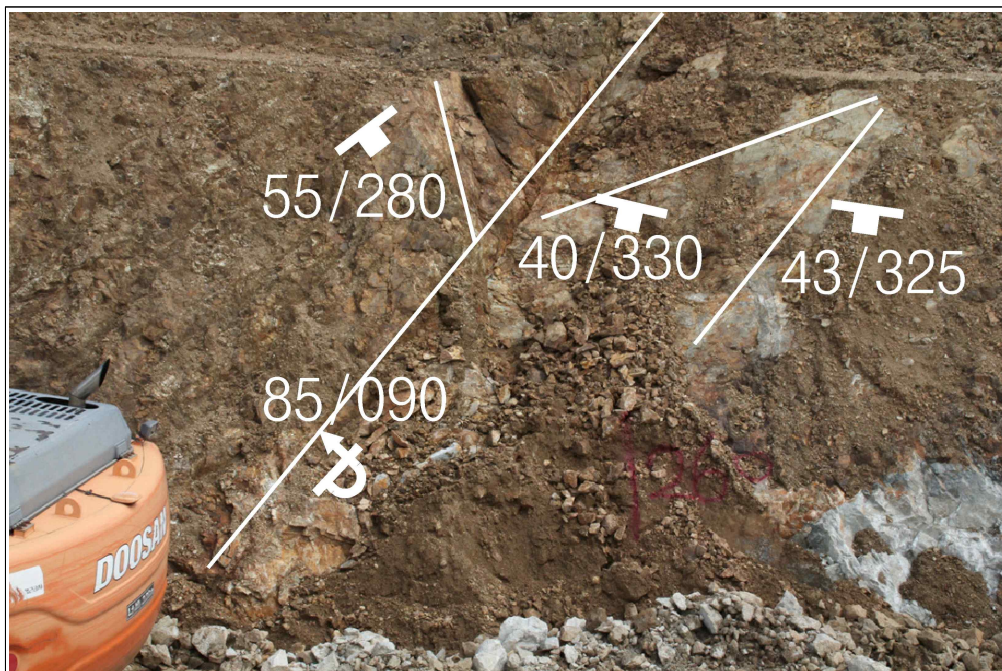
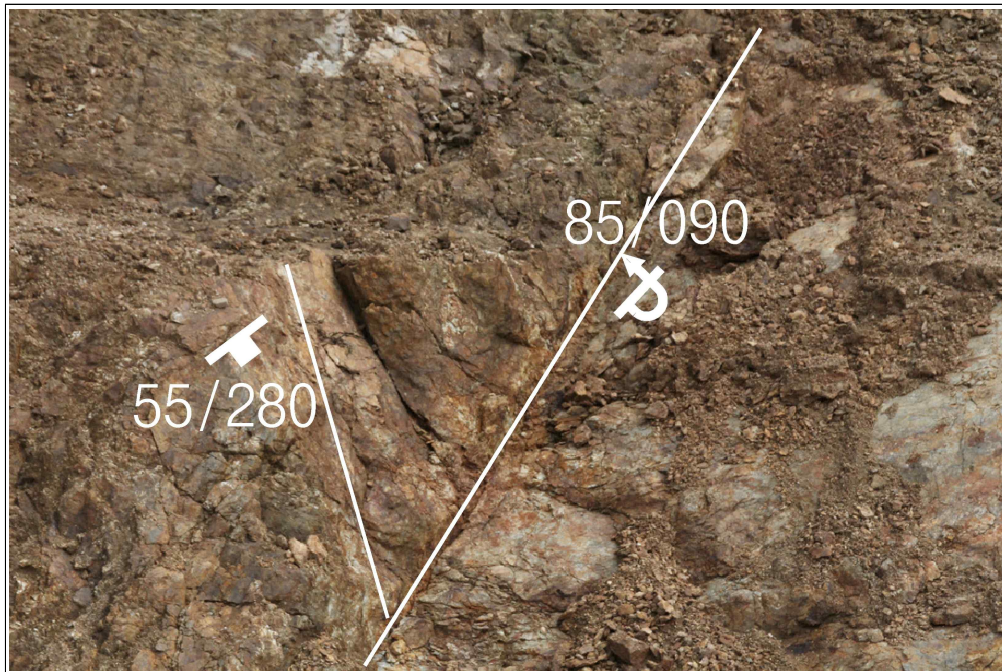
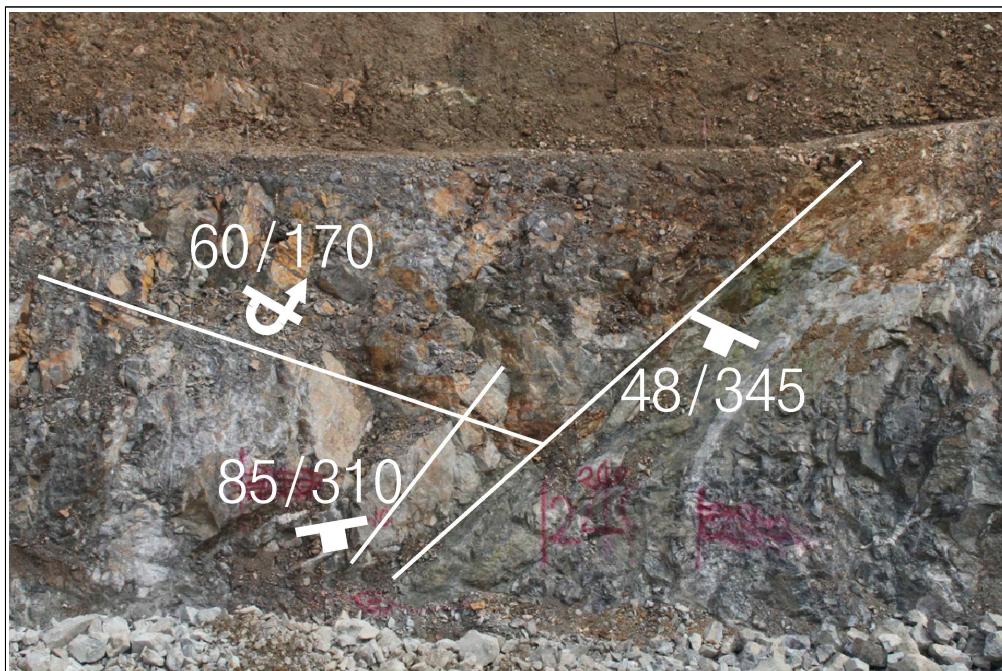
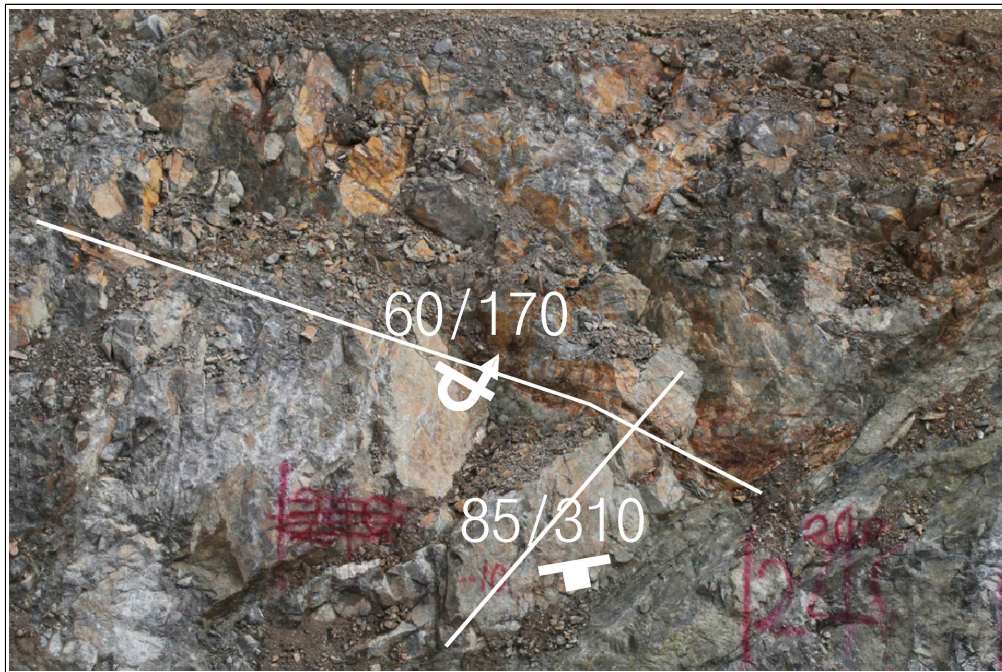
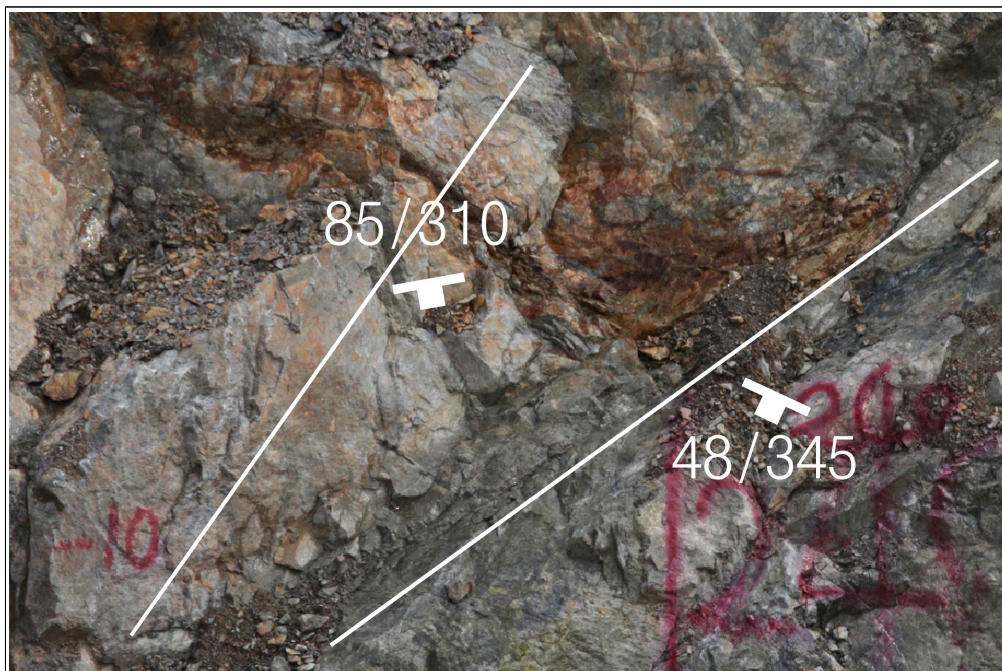
STA.0+235~0+270 구간에 비탈면의 방향은 40~63/317~320며 구간 내에 B영역이 위치하고 비탈면의 방향은 45~63/317~320을 나타내고 있으며, 풍화정도는 보통~심한풍화 상태이다. 비탈면을 이루고 있는 주 암종은 호상흑운모편마암으로 발달하고 있다. 주변에 발달한 55/280 불연속면 특성은 간극 1.0~5.0mm, 간격 0.2~0.6m, 연장성 1~3m, 거칠기는 약간 거침 상태이며 1.0m×2.0m×0.5m의 규모로 단단한 충전물 5mm이하 협재, 85/090 불연속면 특성은 간극 0.1~1.0mm, 간격 0.2~0.6m, 연장성 1~3m, 거칠기는 약간 거침 상태이며 4.4m×7.0m×0.5m의 규모로 연약한 충전물 5mm이하 협재, 40/330 불연속면 특성은 간극 1.0~5.0mm, 간격 0.2~0.6m, 연장성 1~3m, 거칠기는 약간 거침 상태이며 2.9m×1.4m×0.5m의 규모로 단단한 충전물 5mm이하 협재, 43/325 불연속면 특성은 간극 1.0~5.0mm, 간격 0.2~0.6m, 연장성 3~10m, 거칠기는 평활 상태이며 2.3m×3.1m×0.5m의 규모로 단단한 충전물 5mm이하 협재, 60/170 불연속면 특성은 간극 0.1~1.0mm, 간격 0.2~0.6m, 연장성 3~10m, 거칠기는 약간 거침 상태이며 8.0m×2.0m×0.5m의 규모로 단단한 충전물 5mm이하 협재, 85/310 불연속면 특성은 간극 1.0~5.0mm, 간격 0.2~0.6m, 연장성 1~3m, 거칠기는 평활 상태이며 2.5m×2.5m×0.5m의 규모로 단단한 충전물 5mm이하 협재, 48/345 불연속면 특성은 간극 1.0~5.0mm, 간격 0.2~0.6m, 연장성 3~10m, 거칠기는 평활 상태이며 6.3m×4.6m×0.5m의 규모로 단단한 충전물 5mm이하 협재되어 있다. 주변에 발달한 불연속면의 방향성 및 특성을 고려한 결과 켜기파괴 및 평면파괴의 양상을 보이는 구간이 관찰되며, 파괴 양상을 보이는 면을 따라 일부 암편이 이완된 상태이다. 본 영역 하부 암반 상태는 나쁘지 않으나, 불연속면 발달로 인해 파쇄가 심한 상태이며, 지하수 유출이 관찰되어 풍화가 빠르게 진행될 우려가 있다. 본 비탈면은 영구 비탈면 구간으로 비탈면의 장기적인 안정성을 유지하기 위한 비탈면 보호공법 및 필요시 비탈면 보강공법을 적용해야 할 것으로 판단된다.

【그림 20】 B 영역에 발달한 불연속면

【그림 21】 B 영역에 발달한 불연속면

【그림 22】 B 영역에 발달한 불연속면

【그림 23】 B 영역에 발달한 불연속면

【그림 24】 B 영역에 발달한 불연속면

【그림 25】 B 영역에 발달한 불연속면

- B영역은 STA.0+235~0+270 에 위치하여 55/280, 85/090, 40/330, 43/325, 60/170, 85/310, 48/345 방향성의 불연속면이 발달하여 있으며 풍화정도는 보통~심한풍화 상태임. 주변에 발달한 불연속면의 방향성 및 특성을 고려한 결과 썰기파괴 및 평면파괴의 양상을 보이는 구간이 관찰되며, 파괴 양상을 보이는 면을 따라 일부 암편이 이완된 상태임. 본 영역 하부 암반 상태는 나쁘지 않으나, 불연속면 발달로 인해 파쇄가 심한 상태이며, 지하수 유출이 관찰되어 풍화가 빠르게 진행될 우려가 있음. 본 비탈면은 영구 비탈면 구간으로 비탈면의 장기적인 안정성을 유지하기 위한 비탈면 보호공법 및 필요시 비탈면 보강공법을 적용해야 할 것으로 판단됨.

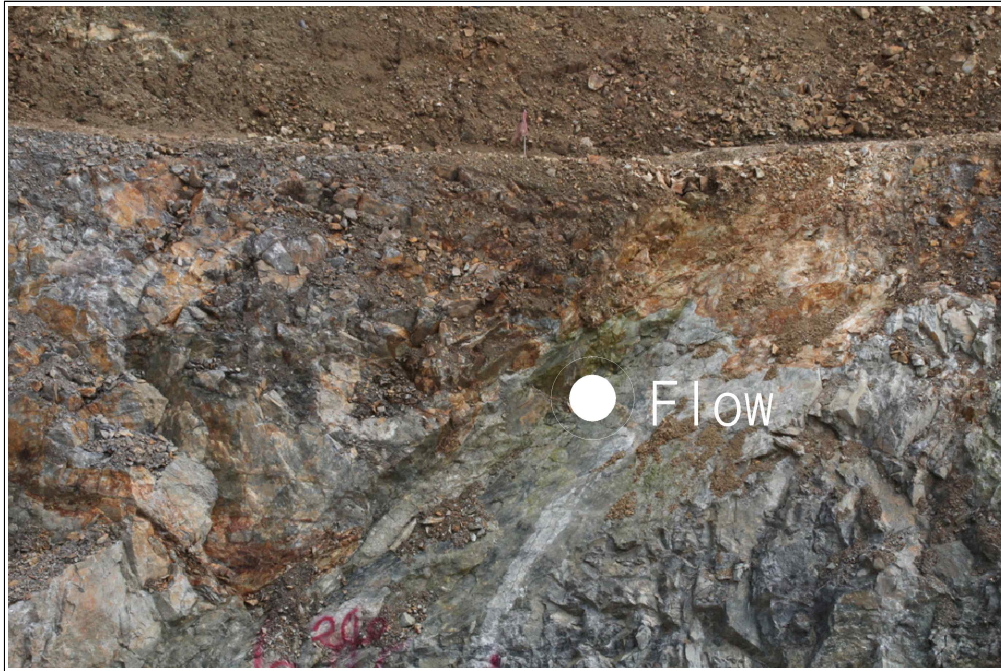
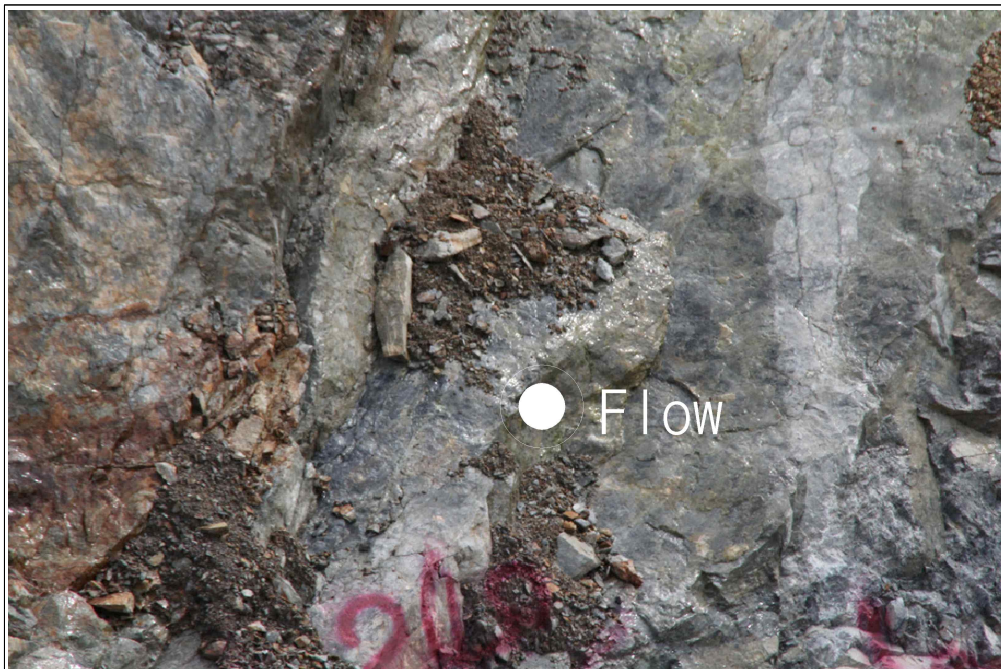
【그림 26】 B 영역 상세사진 (지하수 유출)

【그림 27】 B 영역 상세사진 (지하수 유출)

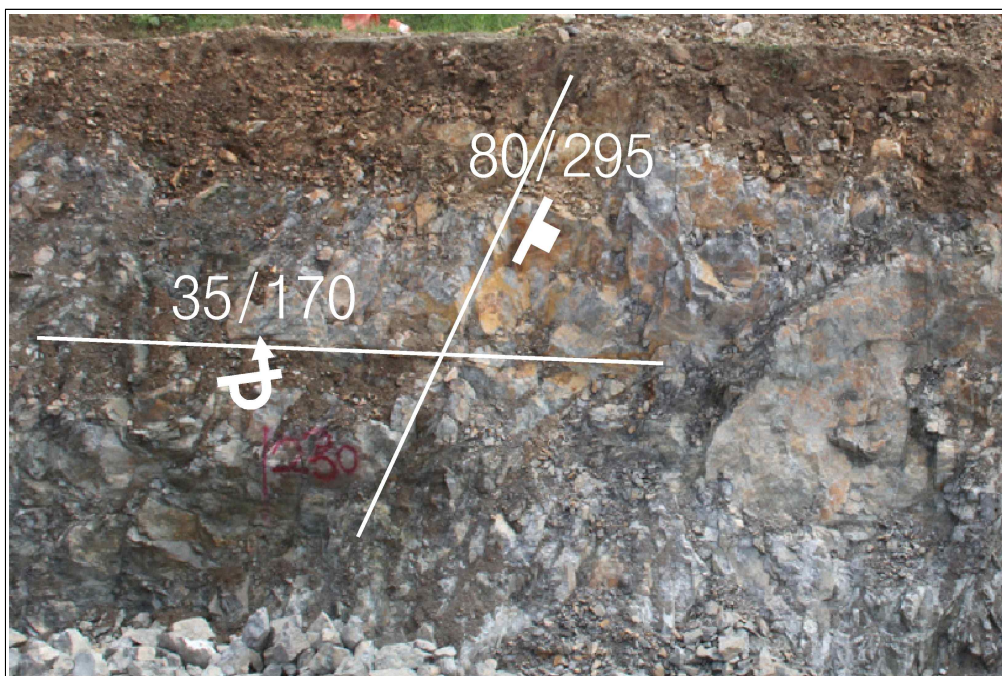
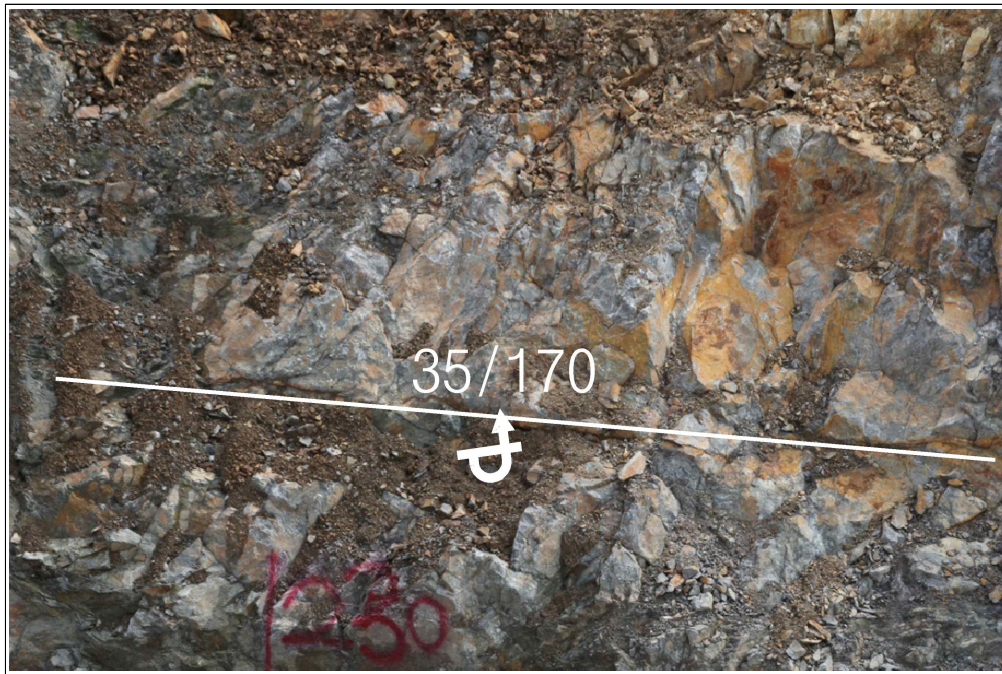
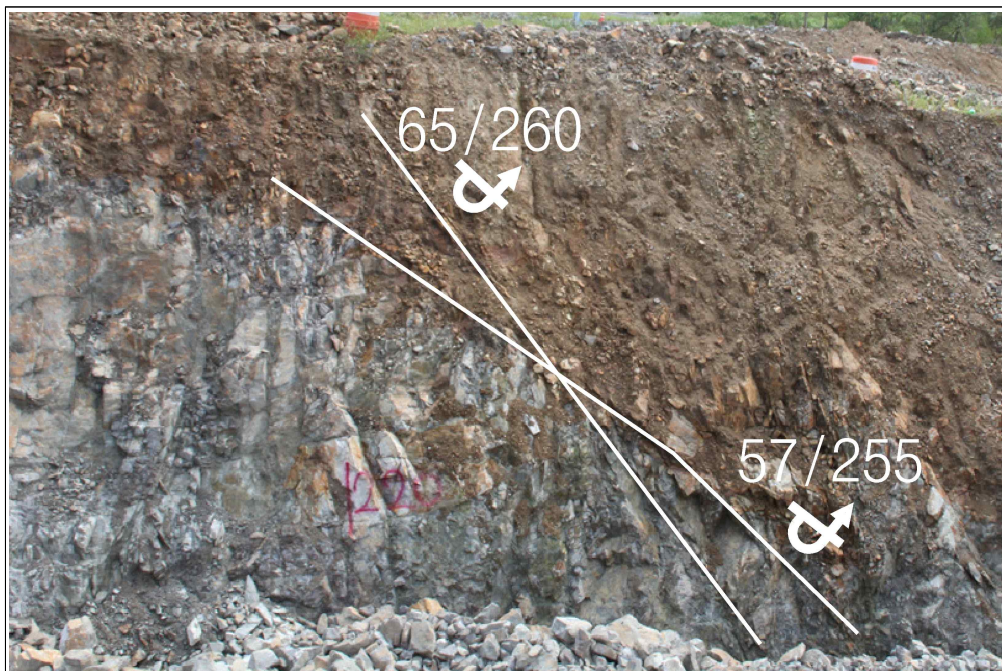
STA.0+200~0+235 구간에 비탈면의 방향은 40~63/358~047며 구간 내에 C영역이 위치하고 비탈면의 방향은 40~63/358~047을 나타내고 있으며, 풍화정도는 보통~심한풍화 상태이다. 비탈면을 이루고 있는 주 암종은 호상흑운모편마암으로 발달하고 있다. 주변에 발달한 35/170 불연속면 특성은 간극 0.1~1.0mm, 간격 0.2~0.6m, 연장성 3~10m, 거칠기는 약간 거침 상태이며 7.0m×0.2m×0.5m의 규모로 단단한 충전물 5mm이하 협재, 80/295 불연속면 특성은 간극 0.1~1.0mm, 간격 0.2~0.6m, 연장성 3~10m, 거칠기는 약간 거침 상태이며 0.3m×4.4m×0.5m의 규모로 단단한 충전물 5mm이하 협재, 65/260 불연속면 특성은 간극 0.1~1.0mm, 간격 0.2~0.6m, 연장성 3~10m, 거칠기는 약간 거침 상태이며 4.1m×5.6m×0.5m의 규모로 연약한 충전물 5mm이하 협재, 57/255 불연속면 특성은 간극 0.1~1.0mm, 간격 0.2~0.6m, 연장성 3~10m, 거칠기는 약간 거침 상태이며 5.9m×3.7m×0.5m의 규모로 연약한 충전물 5mm이하 협재되어 있다. 본 영역 내에 발달한 불연속면의 방향성에 의한 파괴 양상은 관찰되지 않았다. 그러나 불연속면을 따라 풍화 경계가 뚜렷하게 나뉘는 구간이 있어 해당 구간 차별풍화에 취약한 상태이다. 또한, 깎기로 인한 노출부에 파쇄된 암편들로 인해 소규모 낙석이 우려되어 면 정리가 필요할 것으로 판단된다. 영역 내에 파괴양상은 관찰되지 않으나, 차별풍화 및 소규모 낙석으로 인해 비탈면 안정성에 문제가 발생할 우려가 있으므로, 비탈면의 장기적인 안정성을 유지하기 위한 비탈면 보호공법을 적용해야 할 것으로 판단된다.

【그림 28】 C 영역에 발달한 불연속면

【그림 29】 C 영역에 발달한 불연속면

【그림 30】 C 영역에 발달한 불연속면

- C영역은 STA.0+200~0+235 에 위치하여 35/170, 80/295, 65/260, 57/255 방향성의 불연속면이 발달하여 있으며 풍화정도는 보통~심한풍화 상태임. 본 영역 내에 발달한 불연속면의 방향성에 의한 파괴 양상은 관찰되지 않았음. 그러나 불연속면을 따라 풍화 경계가 뚜렷하게 나뉘는 구간이 있어 해당 구간 차별풍화에 취약한 상태임. 또한, 깎기로 인한 노출부에 파쇄된 암편들로 인해 소규모 낙석이 우려되어 면 정리가 필요할 것으로 판단됨. 영역 내에 파괴양상은 관찰되지 않으나, 차별풍화 및 소규모 낙석으로 인해 비탈면 안정성에 문제가 발생할 우려가 있으므로, 비탈면의 장기적인 안정성을 유지하기 위한 비탈면 보호공법을 적용해야 할 것으로 판단됨.

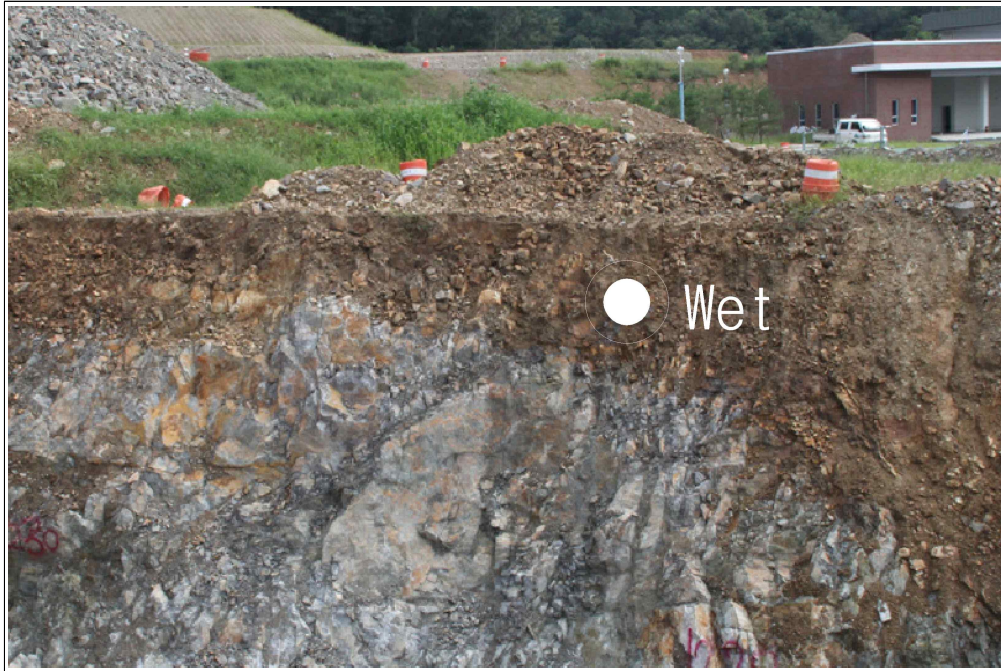
【그림 31】 C 영역 상세사진 (지하수 유출)

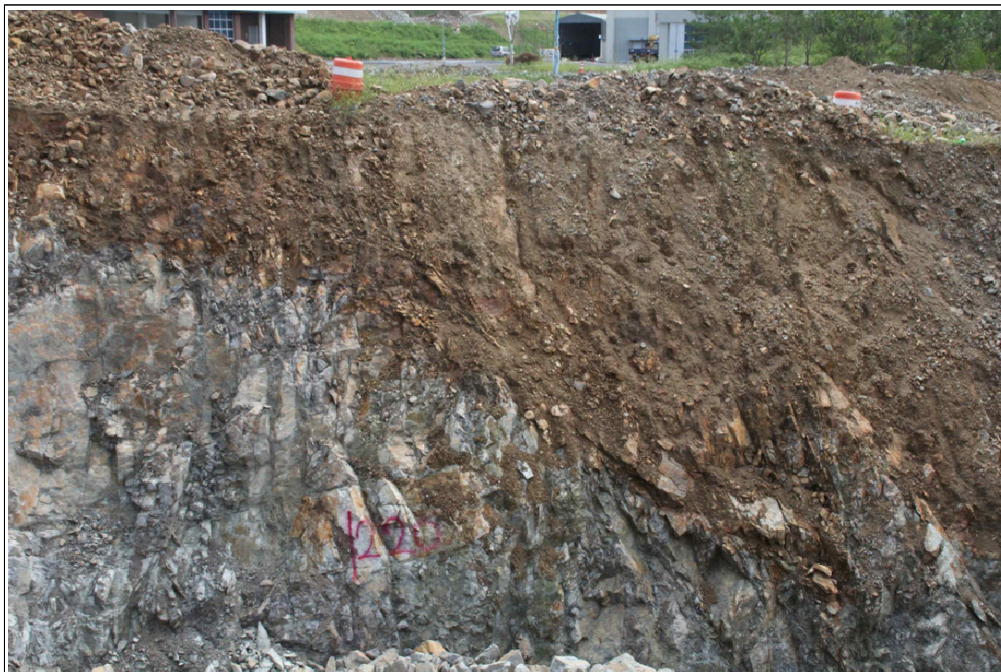
【그림 32】 C 영역 상세사진 (풍화 경계부)
