옥산~오창 고속도로 민간투자사업

# 꺾기비탈면 현황도 보고서

꺾기비탈면 : STA.0+010~0+220 서오창IC Ramp-H 우안

2017. 11.

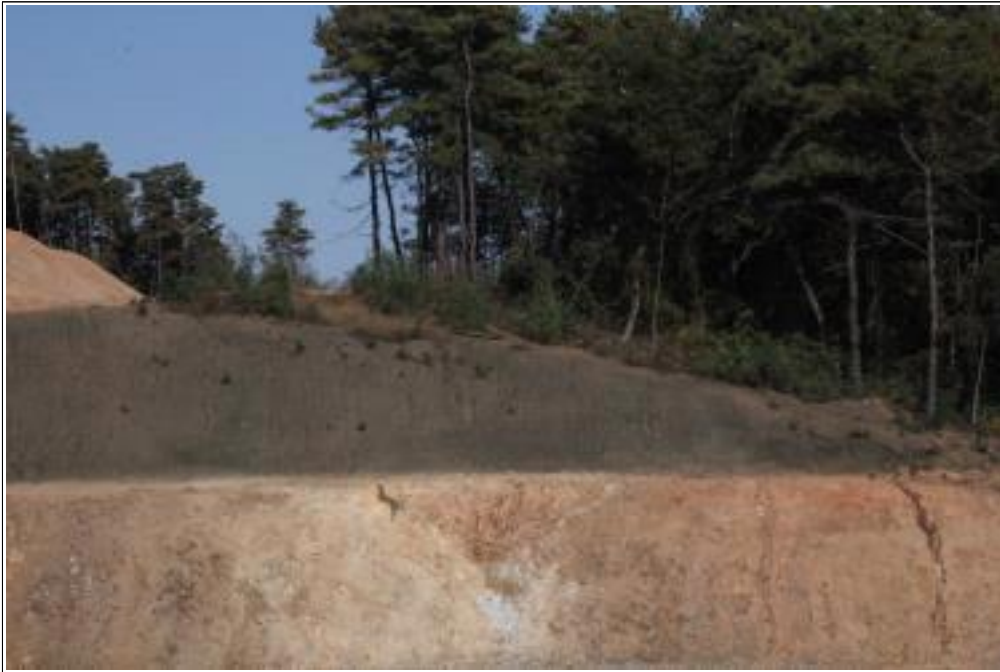
비탈면 하부에 고각의 불연속면들이 주로 발달하여 있으며, 부분적으로 지하수 누수가 관찰되었다. 비탈면 상부 토사구간에 우수로 의한 세굴이 관찰되었다.

【그림 9】 비탈면 상단부 세굴

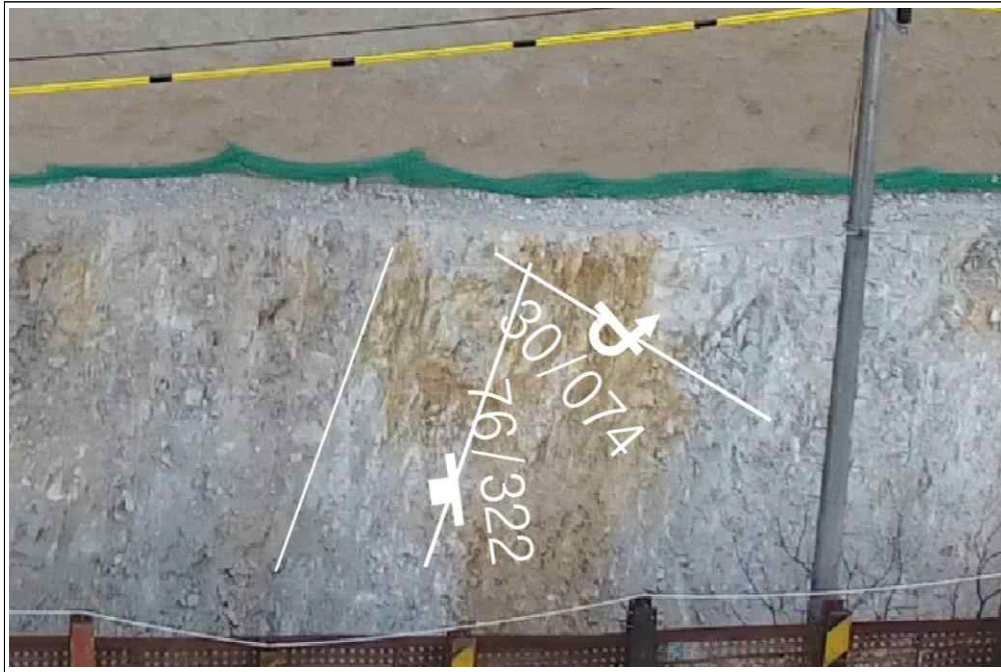
STA.0+160~0+220 비탈면 하단부 구간에서 비탈면의 방향은 40~63/232을 나타내고 있다. 암반의 풍화정도는 보통~심한풍화 상태이며, 비탈면을 이루고 있는 주 암종은 호상흑운 모편마암으로 발달하고 있다. 주변에 발달한 76/322 불연속면 특성은 간극 0.1~1.0mm, 간격 0.2~0.6m, 연장성 3~10m, 거칠기는 약간거침의 상태이며 0.3m×0.3m×0.2m의 규모로 단단한 충전물 5mm이하로 협재되어 있고, 30/074 불연속면 특성은 간극 0.1~1.0mm, 간격 0.2~0.6m, 연장성 3~10m, 거칠기는 약간거침의 상태이며 0.3m×0.3m×0.2m의 규모로 단단한 충전물 5mm이하로 협재되어 있다. 불연속면의 방향성은 비탈면의 안정성에 크게 영향을 미치지 않을 것으로 보이나 부분적으로 암반이 세편화 되어있고, 젖음 상태의 지하수 누수의 흔적이 관찰된다. 따라서 비탈면의 장기적인 안정성을 유지하기 위한 적절한 비탈면 보호공법이 적용되어져야 할 것으로 판단된다.

【그림 10】 A 영역에 발달한 불연속면

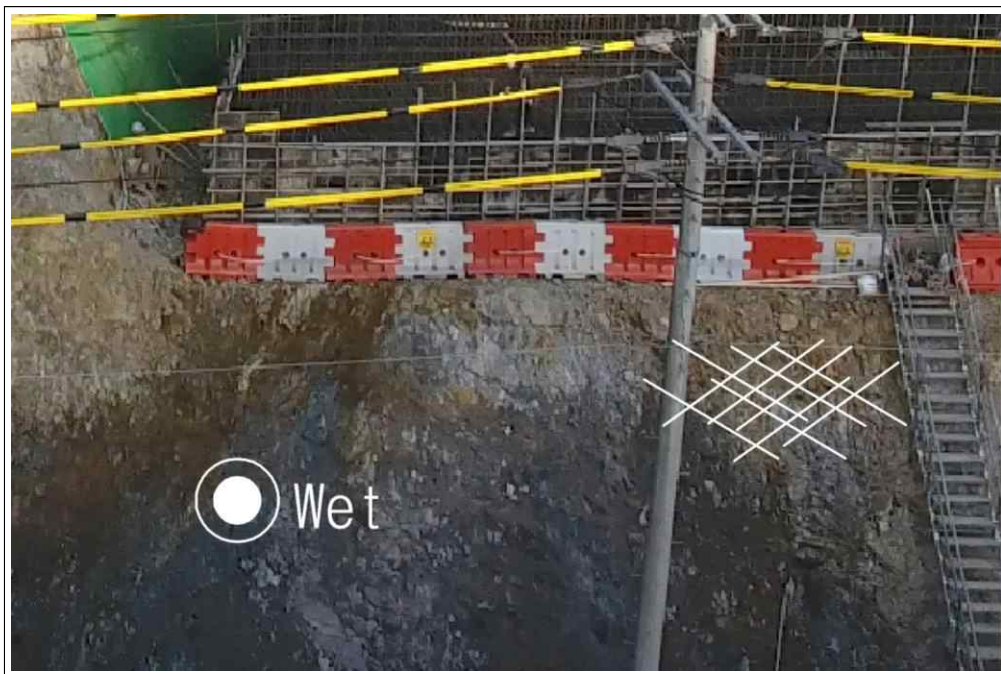
【그림 11】 A 영역에서 관찰된 지하수 누수 및 세편화된 암편(1)

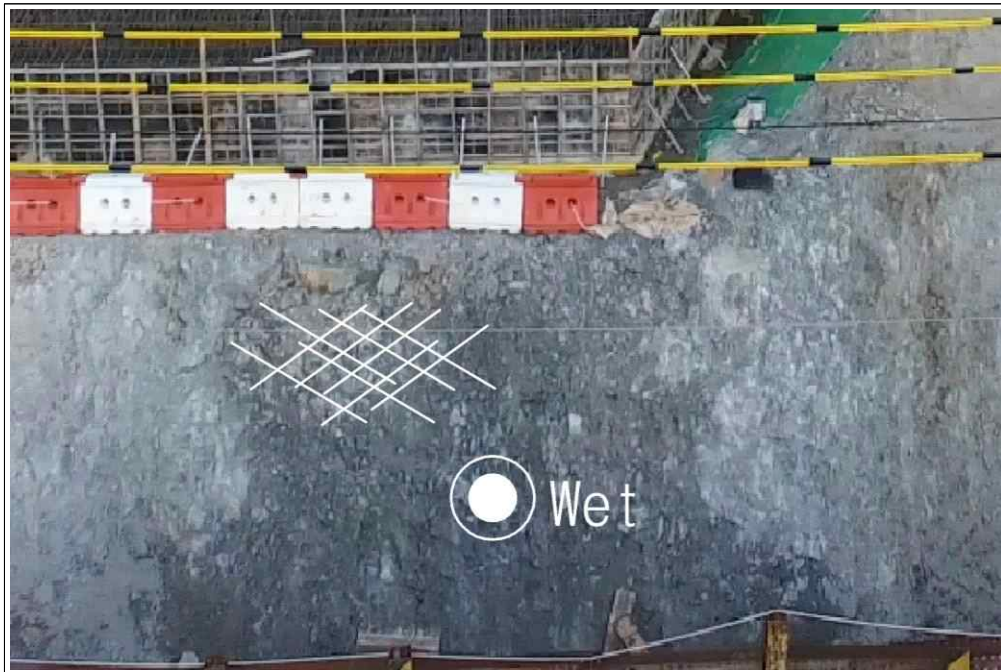
【그림 12】 A 영역에서 관찰된 지하수 누수 및 세편화된 암편(2)

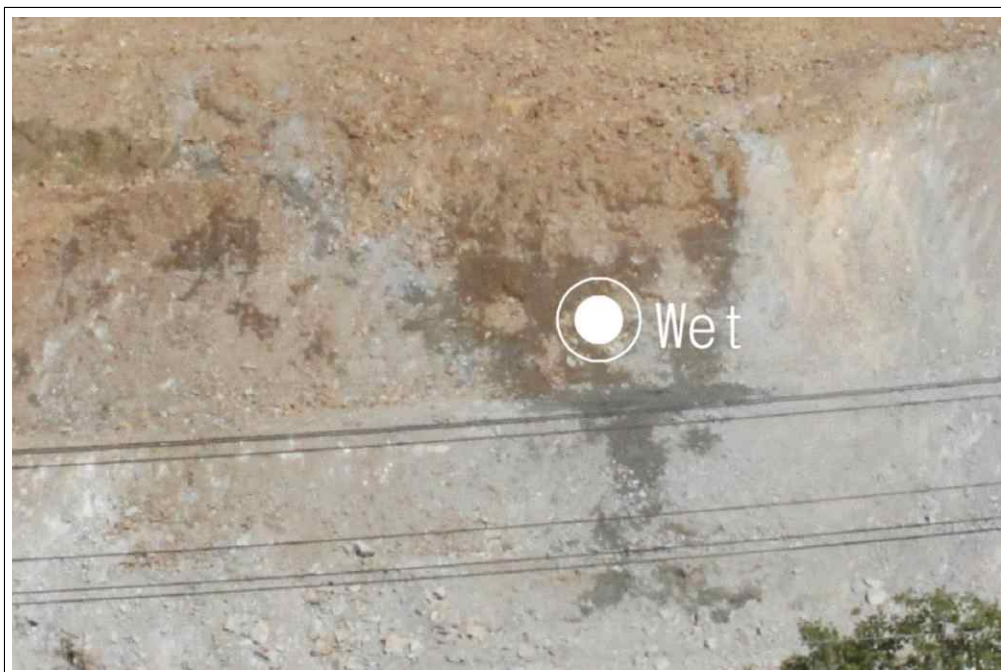
【그림 13】 A 영역에서 관찰된 지하수 누수

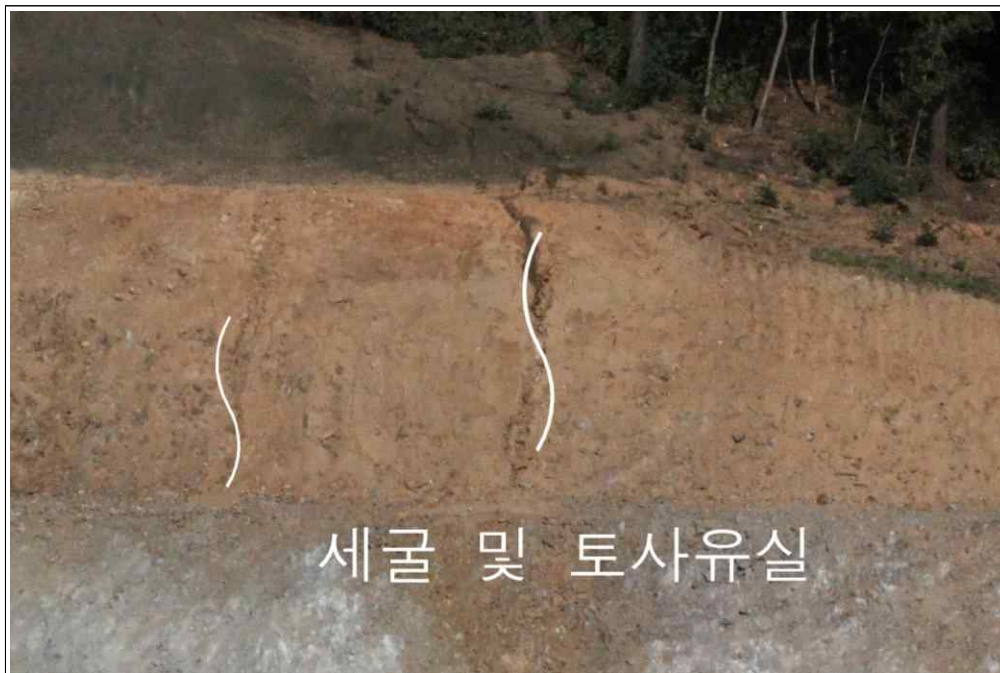
STA.0+130~0+160 비탈면 상단부 구간에서 비탈면의 방향은 40~63/232을 나타내고 있다. 암반의 풍화정도는 완전풍화 상태이며, 비탈면을 이루고 있는 주 암종은 호상흑운모편마암으로 발달하고 있다. 비탈면 상단 B영역은 암반의 풍화가 심한 토사 상태로 우수에 의한 세굴 및 토사유실이 관찰되었다. 하계 집중강우시 추가적인 세굴 및 토사유실이 발생할 것으로 예상되므로 비탈면의 장기적인 안정성을 유지하기 위한 적절한 비탈면 보호공법이 조속히 적용되어야 할 것으로 판단된다.

【그림 14】 B 영역에서 관찰된 세굴 및 토사유실

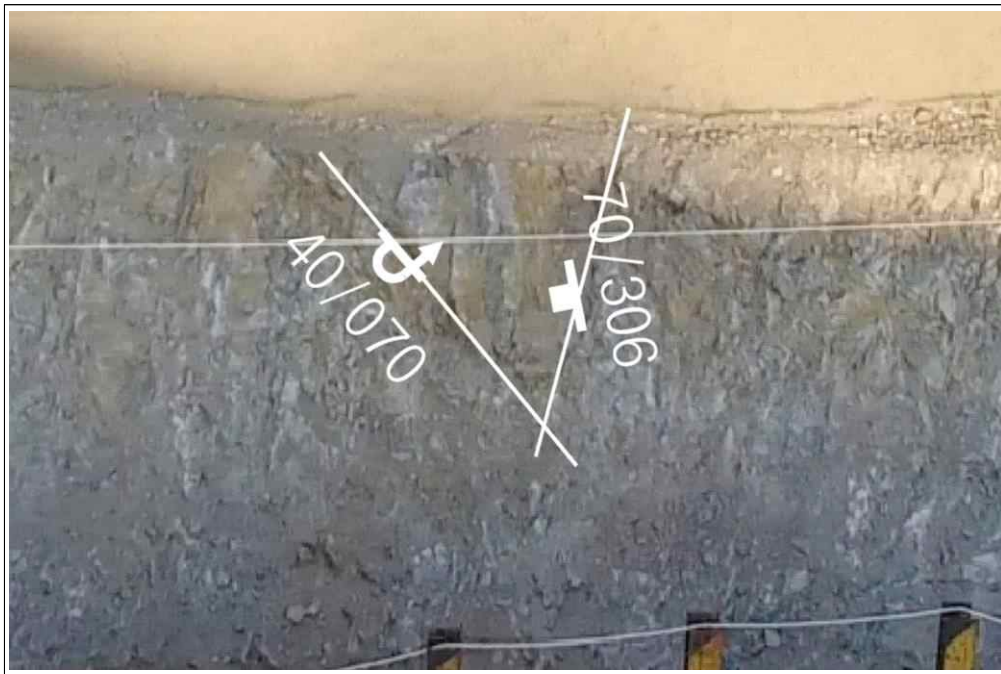
STA.0+010~0+130 비탈면 하단부 구간에서 비탈면의 방향은 40~63/232을 나타내고 있다. 암반의 풍화정도는 심한풍화 상태이며, 비탈면을 이루고 있는 주 암종은 호상흑운모편마암으로 발달하고 있다. 주변에 발달한 70/306 불연속면 특성은 간극 0.1~1.0mm, 간격 0.2~0.6m, 연장성 3~10m, 거칠기는 약간거침의 상태이며 0.3m×0.3m×0.2m의 규모로 단단한 충전물 5mm이하로 협재되어 있고, 40/070 불연속면 특성은 간극 0.1~1.0mm, 간격 0.2~0.6m, 연장성 3~10m, 거칠기는 약간거침의 상태이며 0.3m×0.3m×0.2m의 규모로 단단한 충전물 5mm이하로 협재되어 있다. 불연속면의 방향성은 비탈면의 안정성에 크게 영향을 미치지 않을 것으로 보이나 비탈면 전체적으로 풍화가 심한 상태이다. 지하수 누수는 관찰되지 않았으며 절리의 교차로 인해 발생한 세편화된 암편의 이완으로 부분적인 암탈락이 예상된다. 따라서 비탈면의 장기적인 안정성을 유지하기 위한 적절한 비탈면 보호공법이 적용되어야 할 것으로 판단된다.

【그림 17】 C 영역에 발달한 불연속면

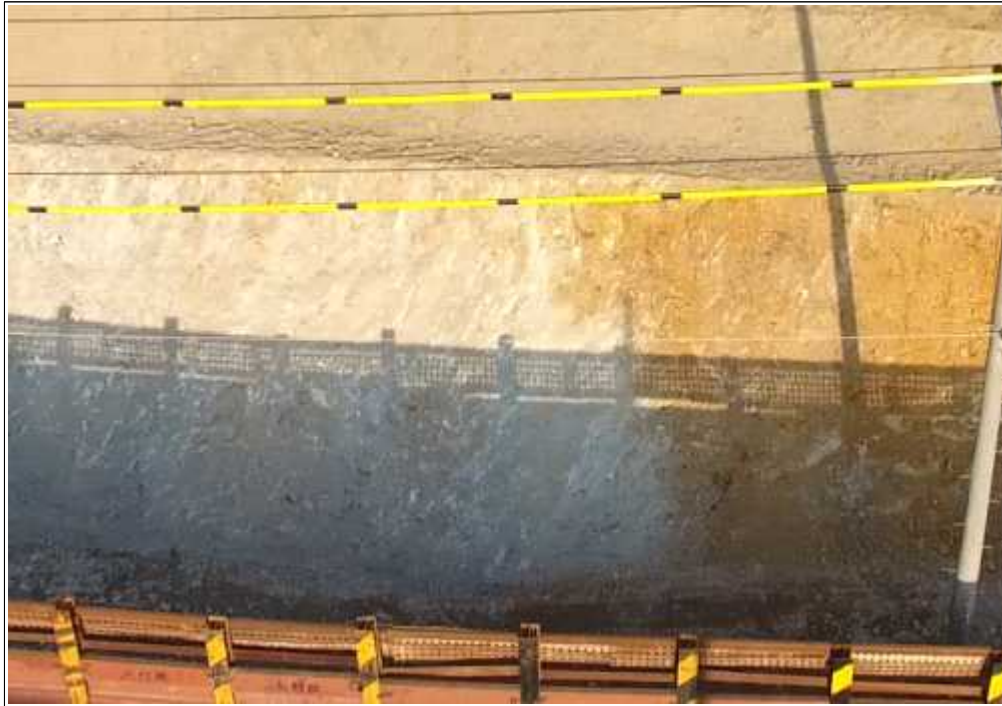
【그림 18】 C 영역 풍화경계부

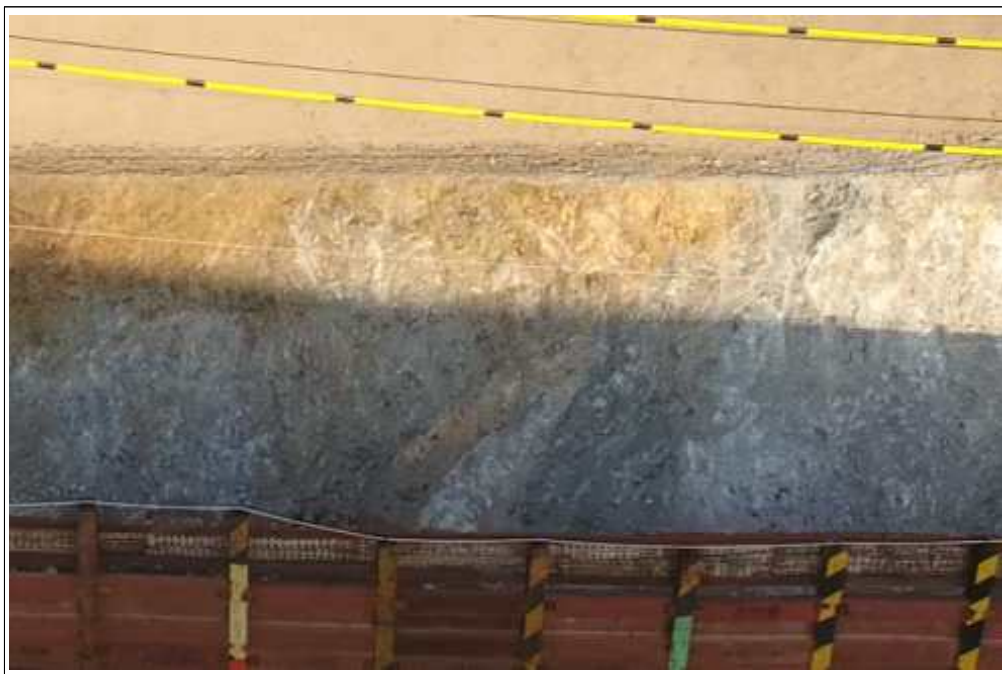
【그림 19】 C 영역 암반 상세사진
