옥산~오창 고속도로 민간투자사업

# 꺾기비탈면 현황도 보고서

꺾기비탈면 : STA.0+220~0+400 서오창IC Ramp-H 우안

작성기관 : (주)에스알이앤씨

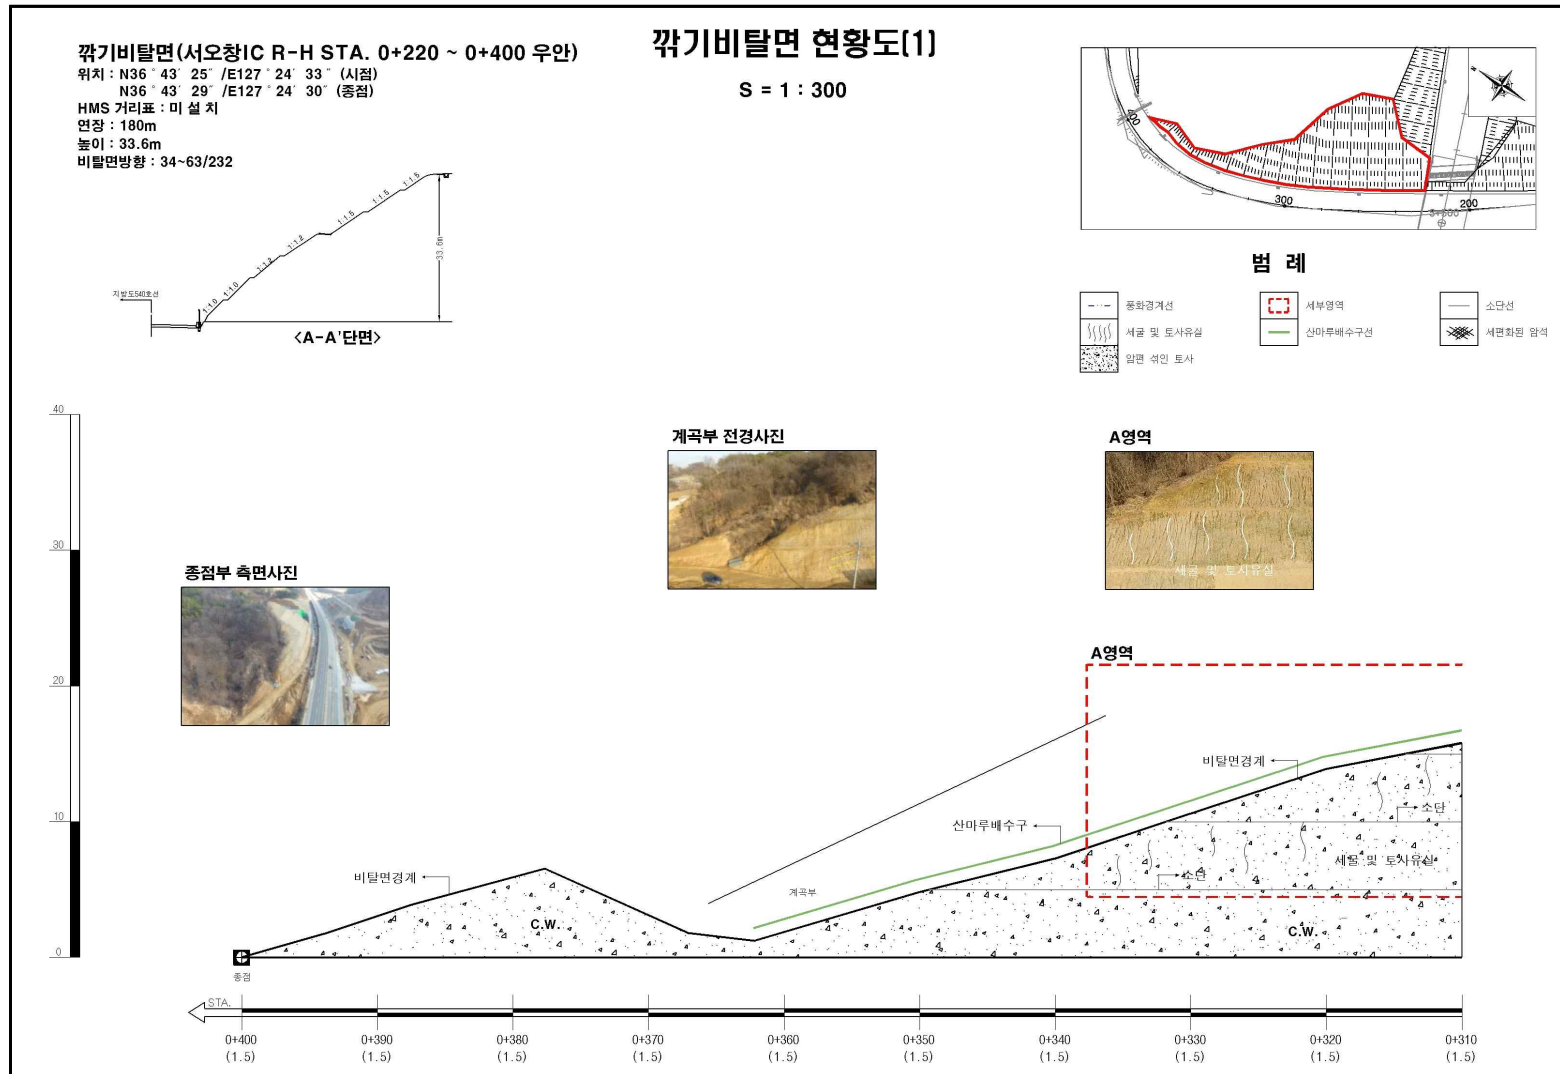
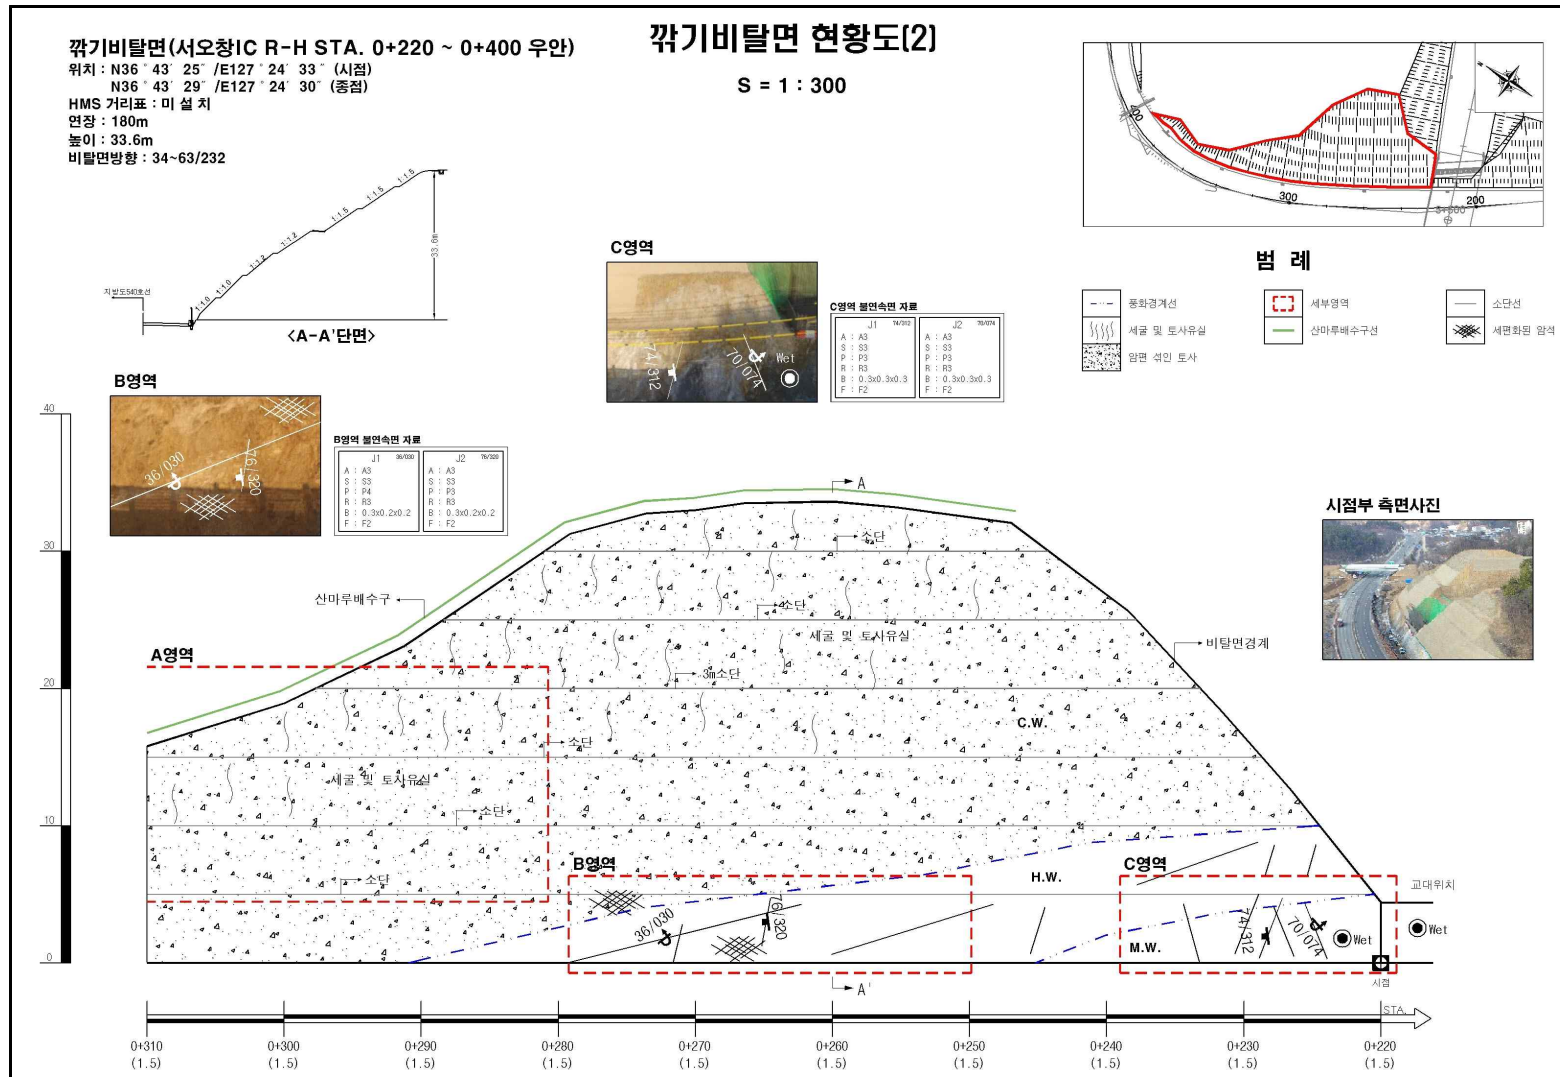
## 4. 깎기비탈면 현황도

본 깎기 비탈면은 풍화의 정도와 절리면들의 상태, 우류에 의한 세굴 등을 기준으로 총 3개 영역으로 나누어 조사를 실시하였으며, 기타 자세한 사항은 첨부한 현황도에 도시화하여 나타내었다.

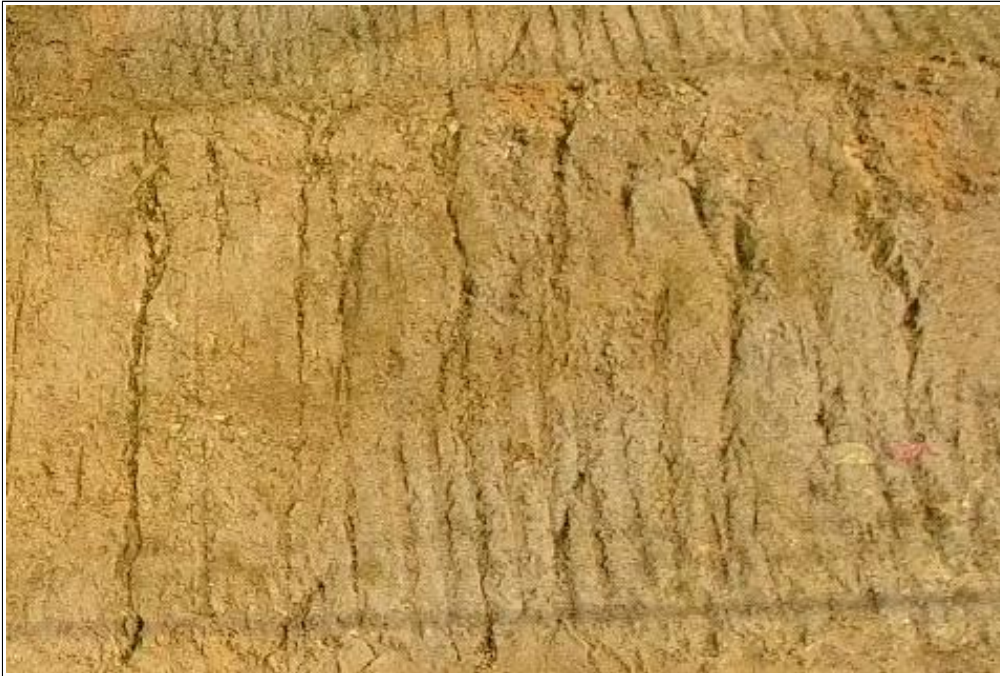
【그림 7】 세굴 및 토사유실1

STA.0+280~0+400 비탈면 상단부 구간에서 비탈면의 방향은 40~63/232을 나타내고 있다. 암반의 풍화정도는 완전풍화 상태이며, 비탈면을 이루고 있는 주 암종은 호상흑운모편마암으로 발달하고 있다. STA.0+360 구간에 계곡이 형성되어 있으며, 비탈면 경계를 따라 산마루 배수구가 시공예정에 있다. 비탈면 상단 A영역은 암반의 풍화가 심한 토사 상태로 우수에 의한 세굴 및 토사유실이 관찰되었다. 하계 집중강우시 추가적인 세굴 및 토사유실이 발생할 것으로 예상되므로 비탈면의 장기적인 안정성을 유지하기 위한 적절한 비탈면 보호공법이 조속히 적용되어져야 할 것으로 판단된다.

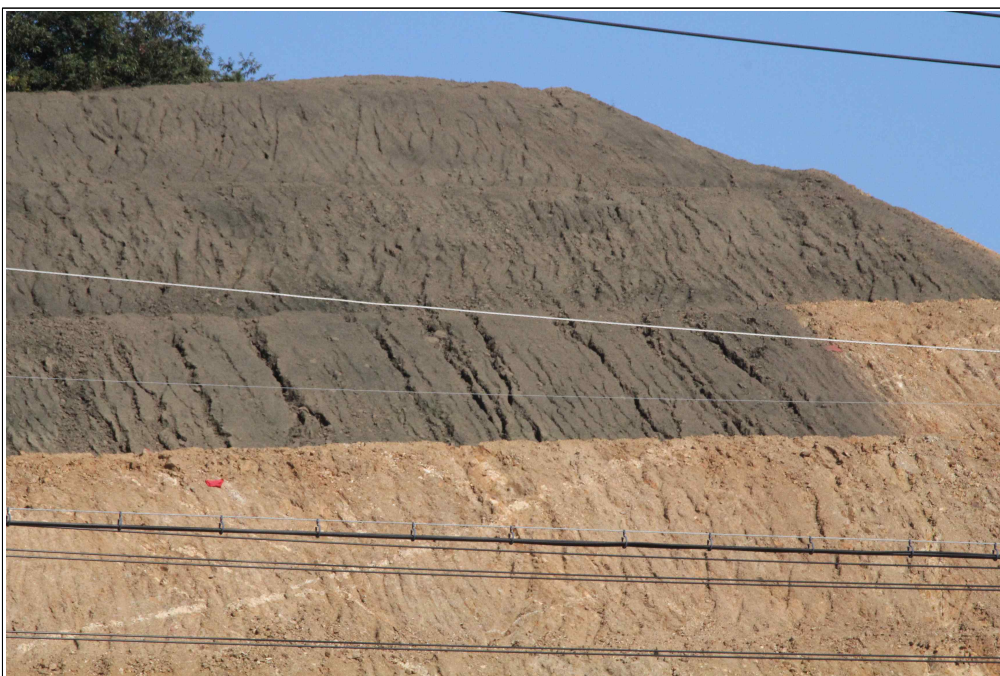
【그림 8】 세굴 및 토사유실2

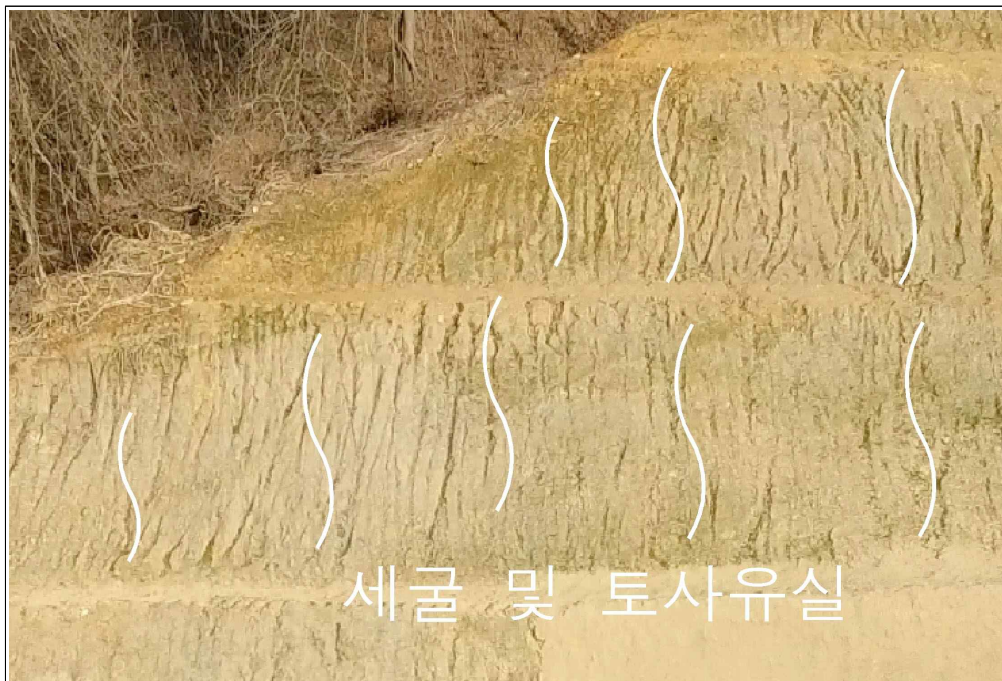
【그림 11】 A 영역에서 관찰된 세굴 및 토사유실

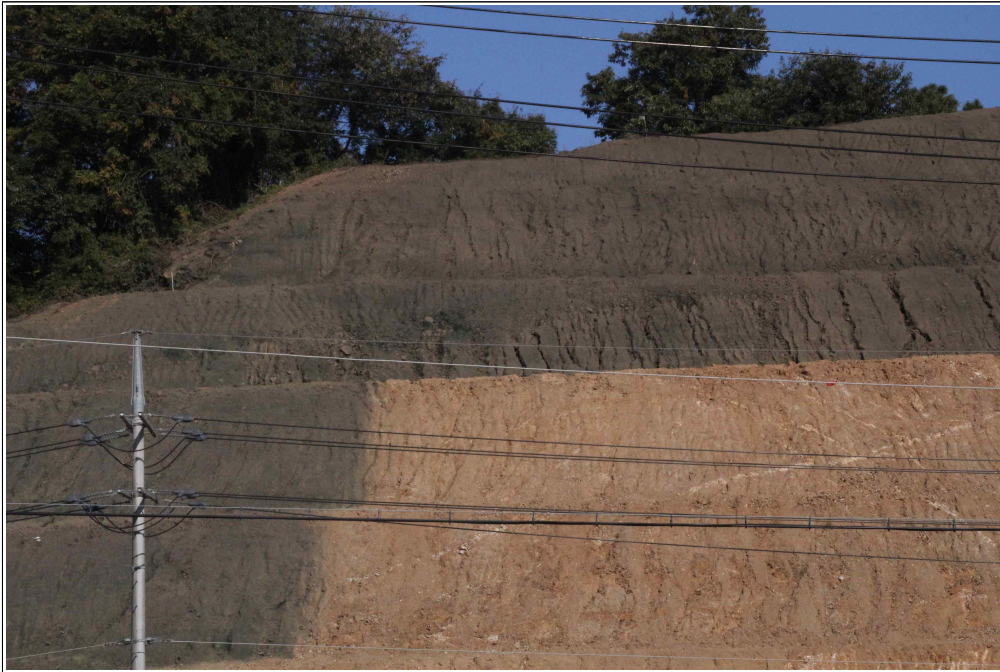
【그림 12】 A 영역에서 관찰된 지하수 누수

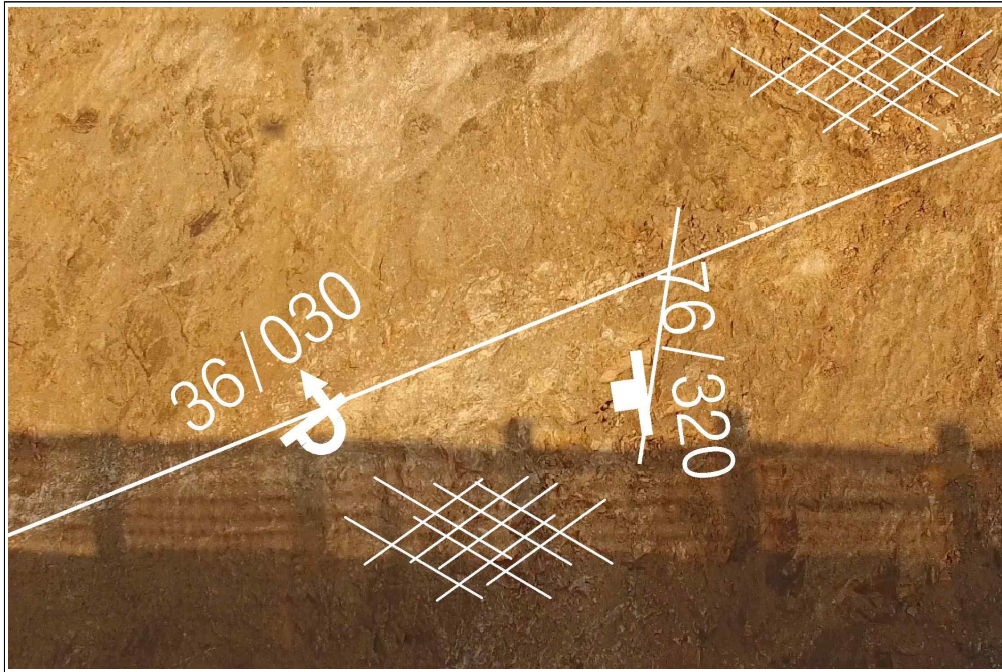
STA.0+250~0+280 비탈면 하단부 구간에서 비탈면의 방향은 34~63/232을 나타내고 있다. 암반의 풍화정도는 심한풍화 상태이며, 비탈면을 이루고 있는 주 암종은 호상흑운모편마암으로 발달하고 있다. 주변에 발달한 36/030 불연속면 특성은 간극 0.1~1.0mm, 간격 0.2~0.6m, 연장성 10~20m, 거칠기는 약간거침의 상태이며 0.3m×0.2m×0.2m의 규모로 단단한 충전물 5mm이하로 협재되어 있고, 76/320 불연속면 특성은 간극 0.1~1.0mm, 간격 0.2~0.6m, 연장성 3~10m, 거칠기는 약간거침의 상태이며 0.3m×0.2m×0.2m의 규모로 단단한 충전물 5mm이하로 협재되어 있다. 불연속면의 방향성은 비탈면의 안정성에 크게 영향을 미치지 않을 것으로 보이나 비탈면 전체적으로 풍화가 심한 상태이다. 지하수 누수는 관찰되지 않았으며 절리의 교차로 인해 발생한 세편화된 암편의 이완으로 부분적인 암 탈락이 예상된다. 따라서 비탈면의 장기적인 안정성을 유지하기 위한 적절한 비탈면 보호공법이 적용 되어져야 할 것으로 판단된다.

【그림 15】 B 영역에 발달한 불연속면

- B영역은 STA.0+250~0+280 비탈면 하단부에 위치하며 36/030, 76/320 방향성의 불연속면이 발달하여 있고, 암반의 풍화정도는 심한풍화 상태임. 불연속면의 방향성은 비탈면의 안정성에 크게 영향을 미치지 않을 것으로 보이나 비탈면 전체적으로 풍화가 심한 상태임. 지하수 누수는 관찰되지 않았으며 절리의 교차로 인해 발생한 세편화된 암편의 이완으로 부분적인 암탈락이 예상됨. 따라서 비탈면의 장기적인 안정성을 유지하기 위한 적절한 비탈면 보호공법이 적용되어야 할 것으로 판단됨.
- C영역은 STA.0+220~0+250 비탈면 하단부에 위치하며 74/312, 70/074 방향성의 불연속면이 발달하여 있고, 암반의 풍화정도는 심한풍화 상태임. 불연속면의 방향성은 비탈면의 안정성에 크게 영향을 미치지 않을 것으로 보이나 비탈면 전체적으로 풍화가 심한 상태임. 지하수 누수는 관찰되지 않았으며 절리의 교차로 인해 발생한 세편화된 암편의 이완으로 부분적인 암탈락이 예상됨. 따라서 비탈면의 장기적인 안정성을 유지하기 위한 적절한 비탈면 보호공법이 적용되어야 할 것으로 판단됨.
- 위 내용을 종합하여 보면 비탈면 전체적으로 풍화가 심한 상태이며, 암반에서 절리의 교차로 인한 세편화, 지하수 누수가 관찰되었고, 비탈면 상단부에서 우수에 의한 세굴 및 토사유실이 관찰됨. 불연속면의 방향성은 비탈면의 안정성에 크게 영향을 미치지 않을 것으로 보이나, 부분적인 암탈락이 예상됨. 암반의 풍화가 빠르게 진행되고 있으며, 하계 집중강우시 추가적인 세굴 및 토사유실이 예상되므로 비탈면의 장기적인 안정성을 유지하기 위한 적절한 비탈면 보호공법이 적용되어야 할 것으로 판단됨.

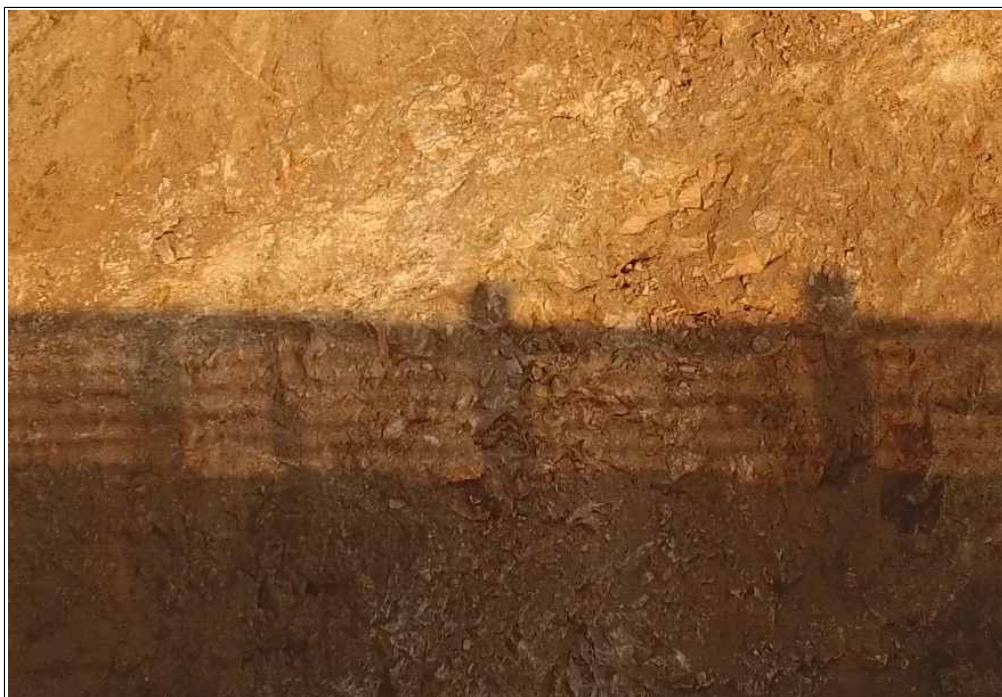
【그림 16】 B 영역 상세사진 (세편화된 암석1)

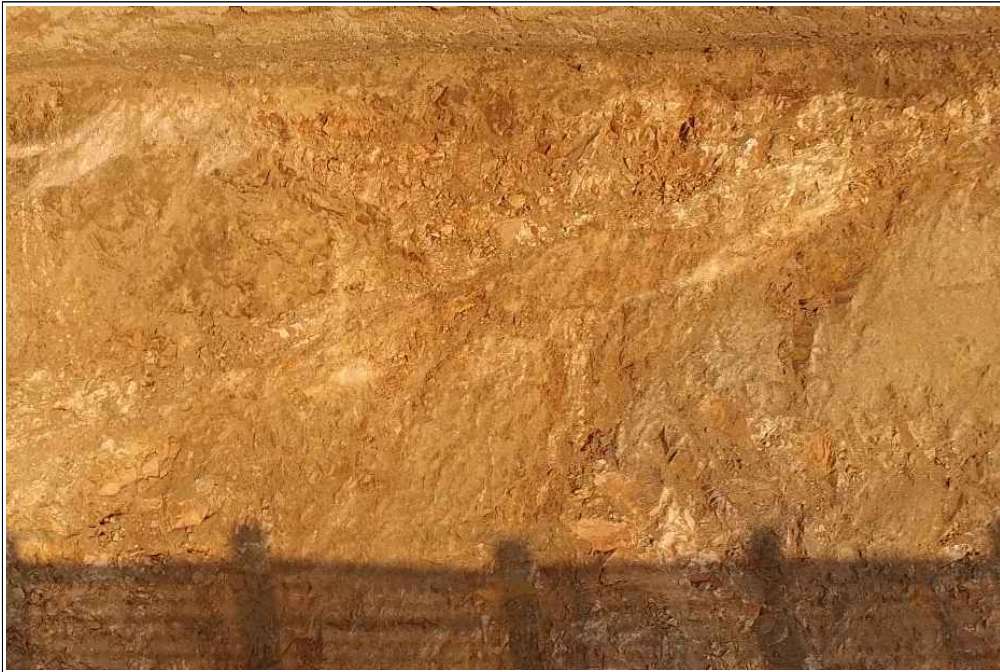
【그림 17】 B 영역 상세사진 (세편화된 암석2)

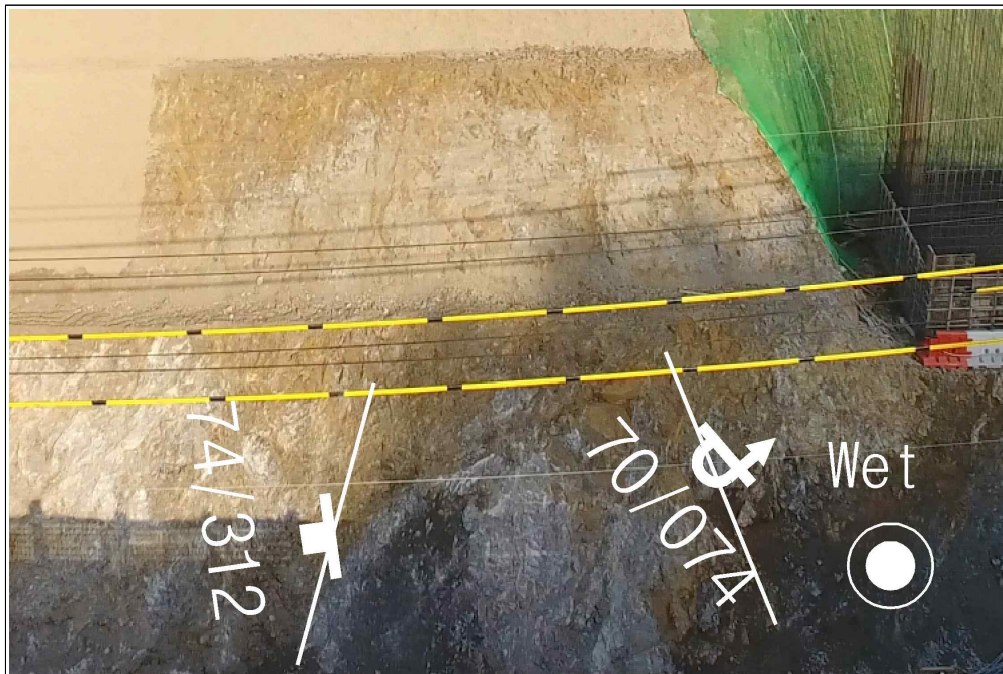
STA.0+220~0+250 비탈면 하단부 구간에서 비탈면의 방향은 34~63/232을 나타내고 있다. 암반의 풍화정도는 보통풍화~심한풍화 상태이며, 비탈면을 이루고 있는 주 암종은 호상 흑운모편마암으로 발달하고 있다. 주변에 발달한 74/312 불연속면 특성은 간극 0.1~1.0mm, 간격 0.2~0.6m, 연장성 3~10m, 거칠기는 약간거침의 상태이며 0.3m×0.3m×0.3m의 규모로 단단한 충전물 5mm이하로 협재되어 있고, 70/074 불연속면 특성은 간극 0.1~1.0mm, 간격 0.2~0.6m, 연장성 3~10m, 거칠기는 약간거침의 상태이며 0.3m×0.3m×0.3m의 규모로 단단한 충전물 5mm이하로 협재되어 있다. 비탈면 우측 하단부에서 젖음 상태의 지하수 누수가 관찰되었다. 불연속면의 방향성은 비탈면의 안정성에 크게 영향을 미치지 않을 것으로 보이나 고각으로 발달한 불연속면들이 교차하여 부분적으로 암반이 세편화되어있다. 비탈면의 풍화가 진행됨에 따라 세편화된 암편의 이완으로 부분적인 암탈락이 예상된다. 따라서 비탈면의 장기적인 안정성을 유지하기 위한 적절한 비탈면 보호공법이 적용되어야 할 것으로 판단된다.

【그림 19】 C 영역에 발달한 불연속면

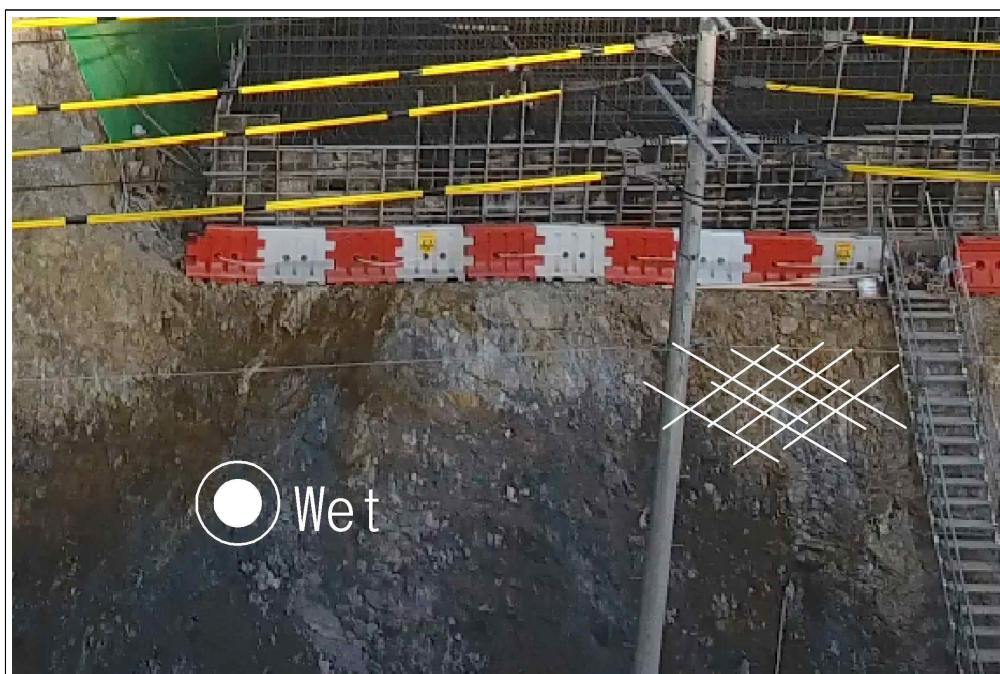
【그림 21】 C 영역 교대하부 지하수 누수

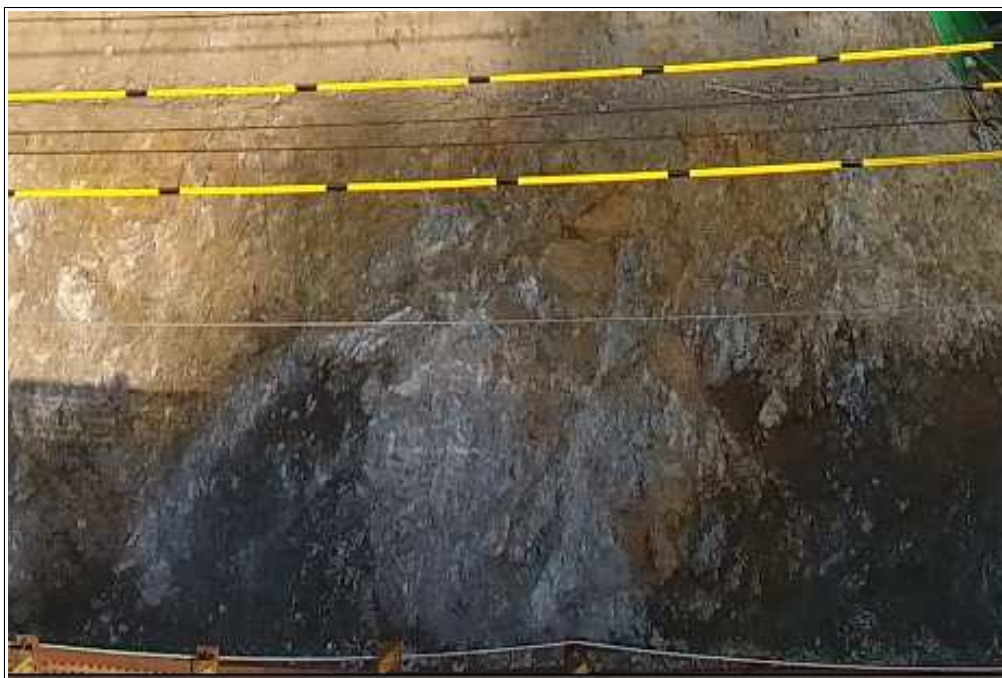
【그림 23】 C 영역 상세사진
