옥산~오창 고속도로 민간투자사업

# 꺾기비탈면 현황도 보고서

꺾기비탈면 : STA.0+440~0+580 서오창IC Ramp-H 우안

작성기관 : (주)에스알이앤씨

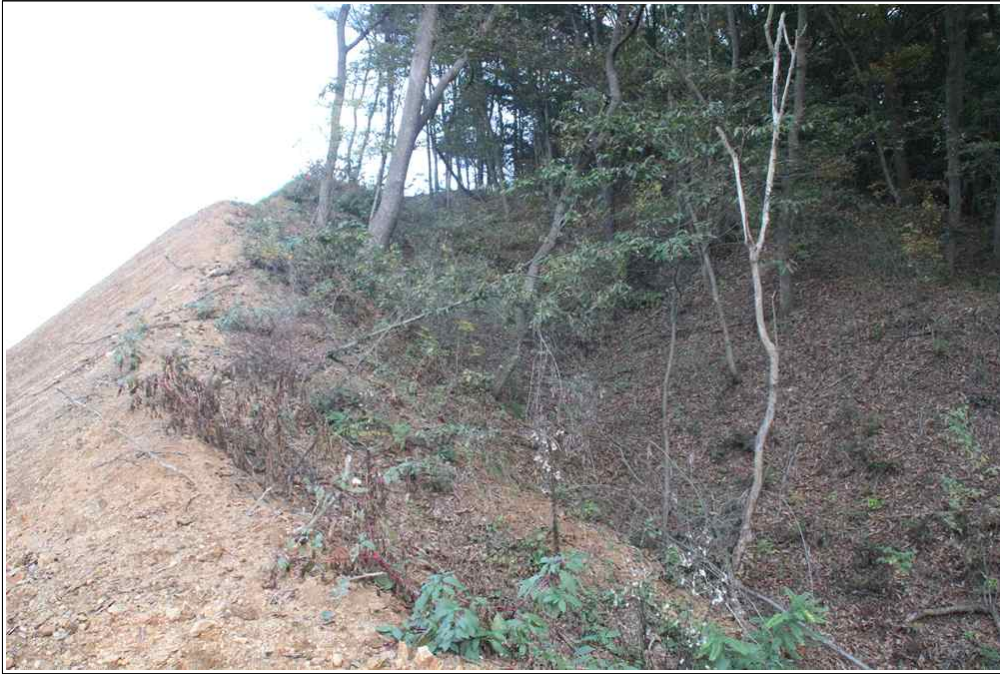
【그림 5】 상부자연비탈면 (수목의 기울어짐 및 포행)

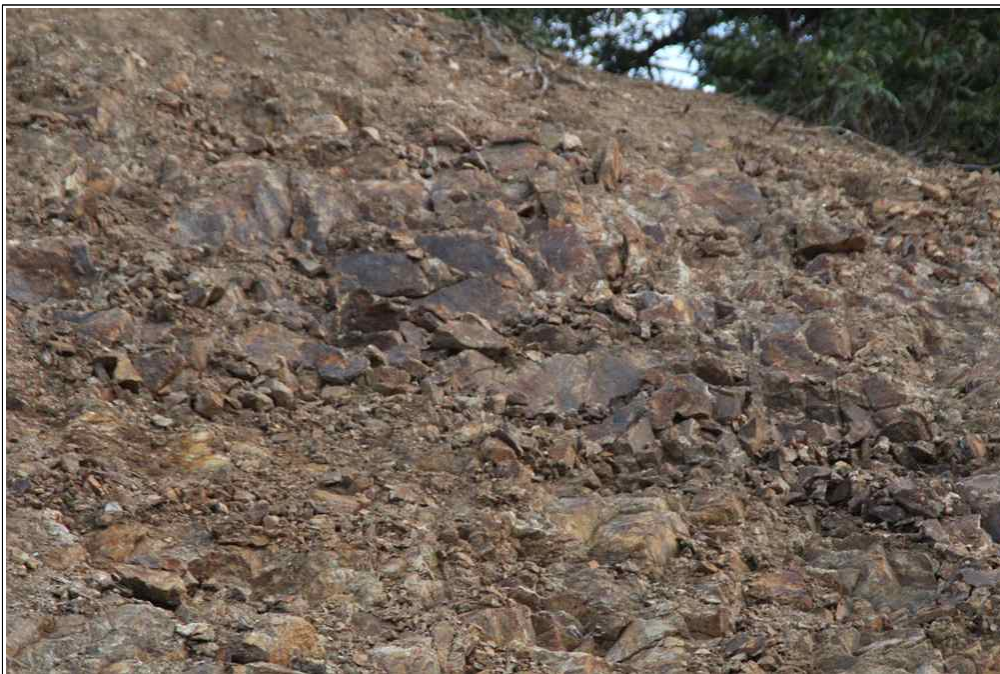
【그림 6】 새편화된 암석

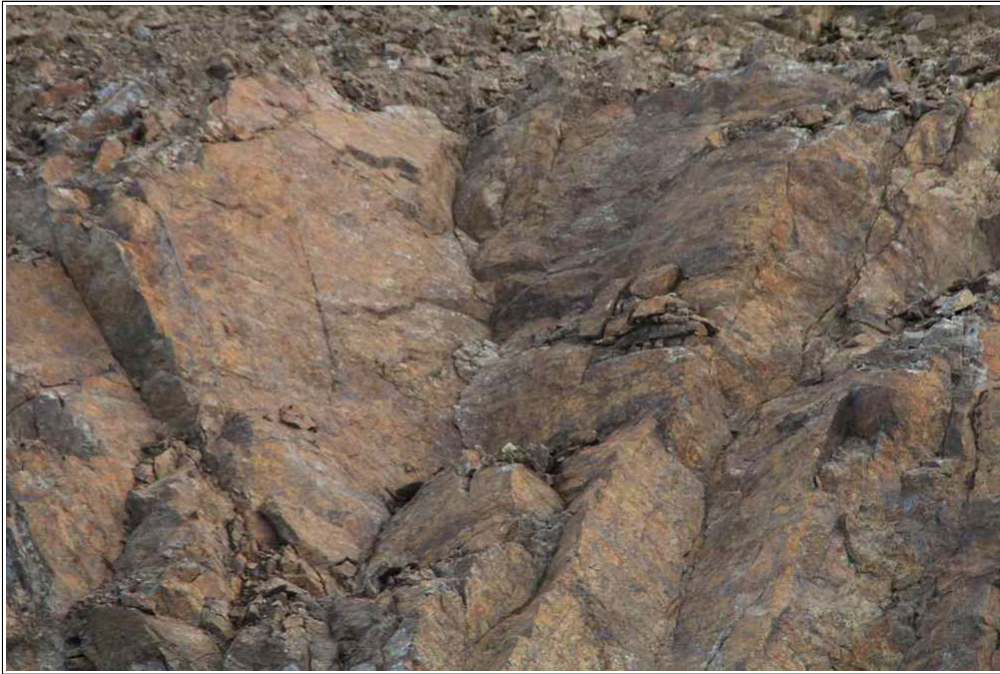
【그림 7】 빼기파괴 양상

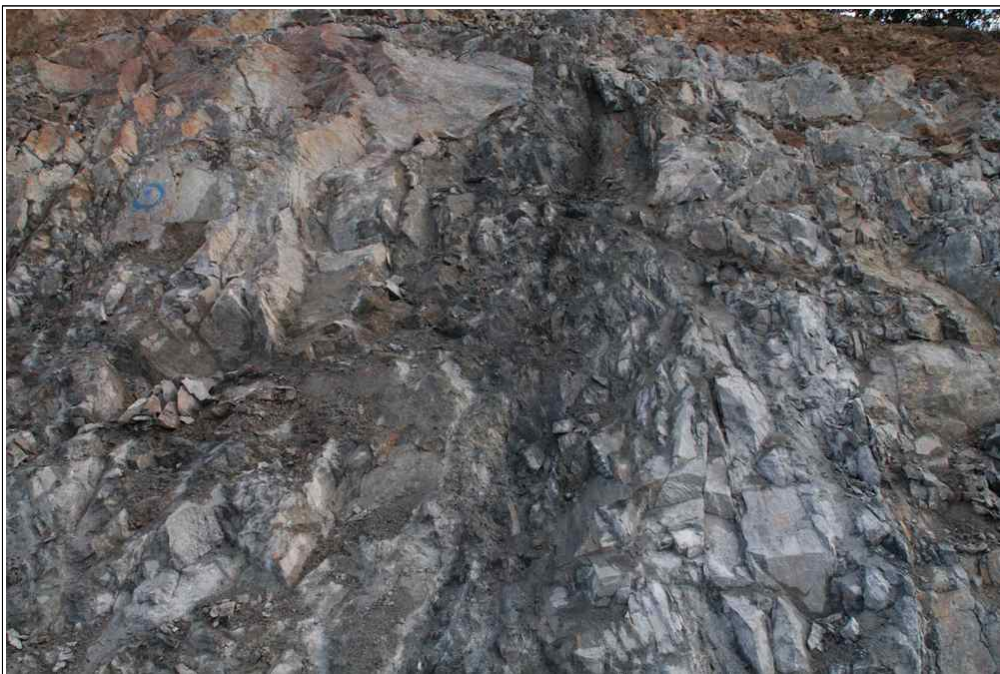
【그림 8】 지하수 유출 (1)

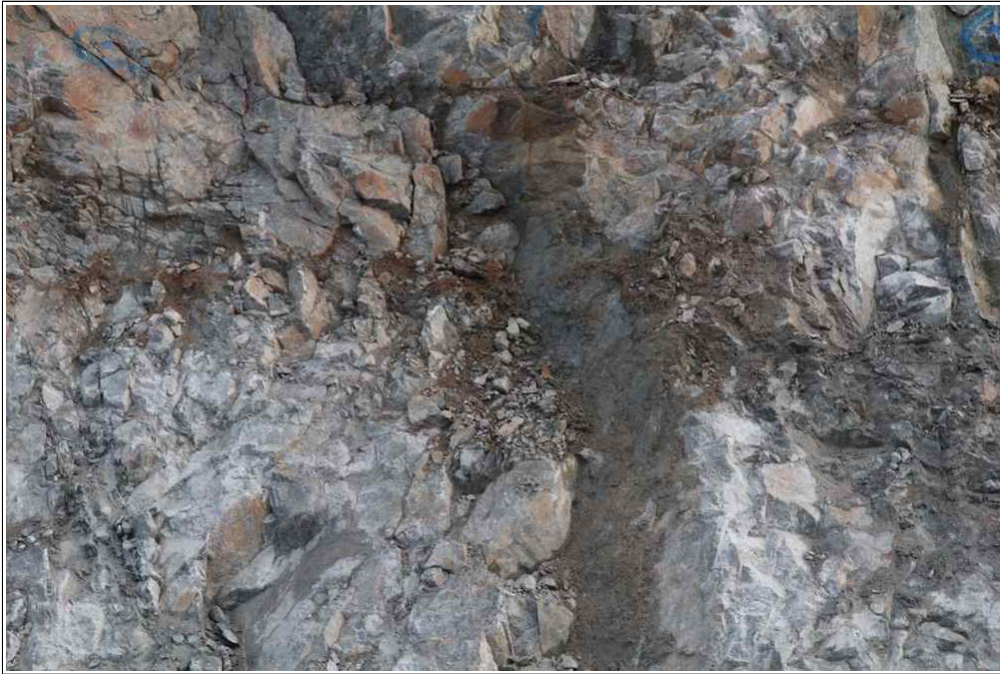
【그림 9】 지하수 유출 (2)

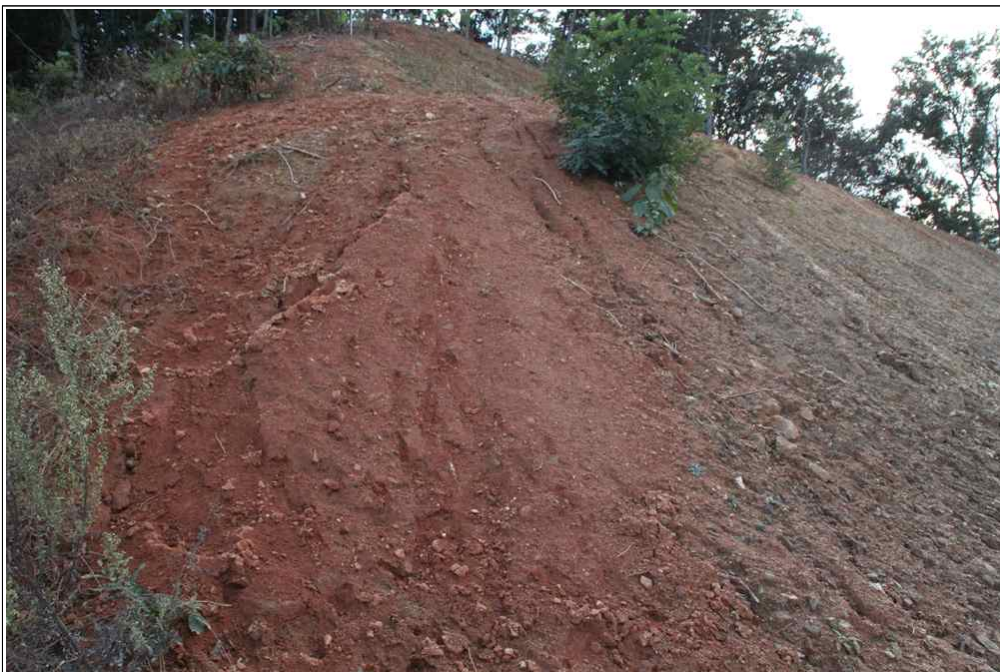
【그림 10】 황토질 토사

- 위 내용을 종합하여 보면 비탈면 상부 토사에서 토사유실이 관찰되며, 종점부에서 황토질의 토사가 관찰됨. 공극률이 큰 황토 특성상 습윤한 상태가 되면 응집력 및 내부마찰각이 감소하여 비탈면 안정성에 문제가 발생할 우려가 있음. 또한, 비탈면 내에 파괴양상을 보이는 불연속면이 발달하여 있으며 불연속면 간극 내에 지하수 유출이 관찰되어 풍화에 취약할 것으로 판단됨. 장기간 노출시 외부적인 요인에 의해 풍화가 촉진되면 비탈면 안정성에 문제가 발생할 우려가 있음. 따라서, 비탈면의 장기적인 안정성을 유지하기 위한 비탈면 보호공법 및 필요시 비탈면 보강공법을 적용해야 할 것으로 판단됨.

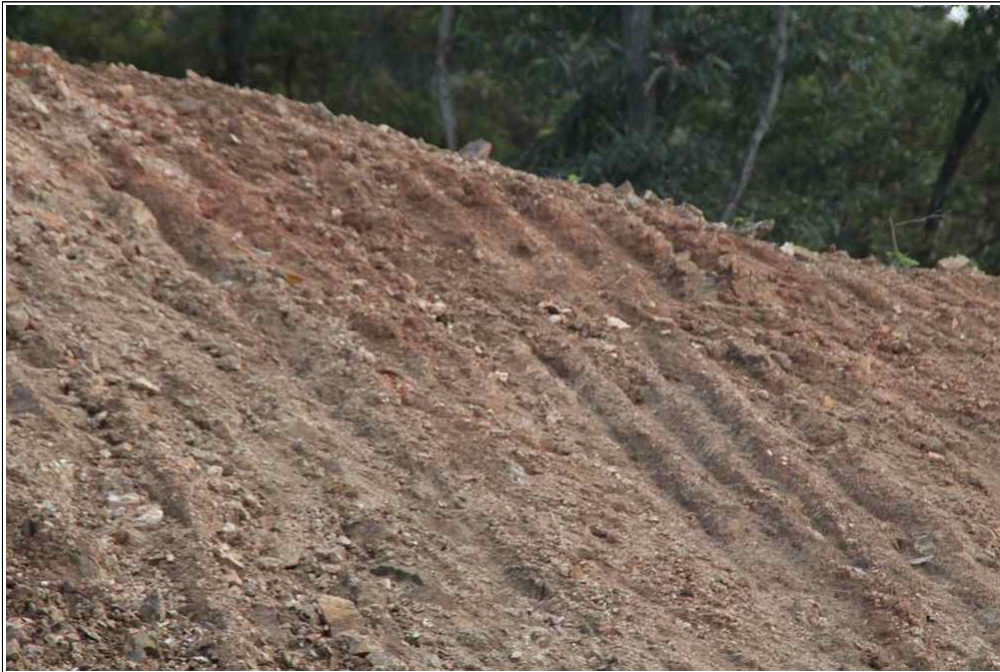
【그림 11】 지하수 유출 및 토사유실

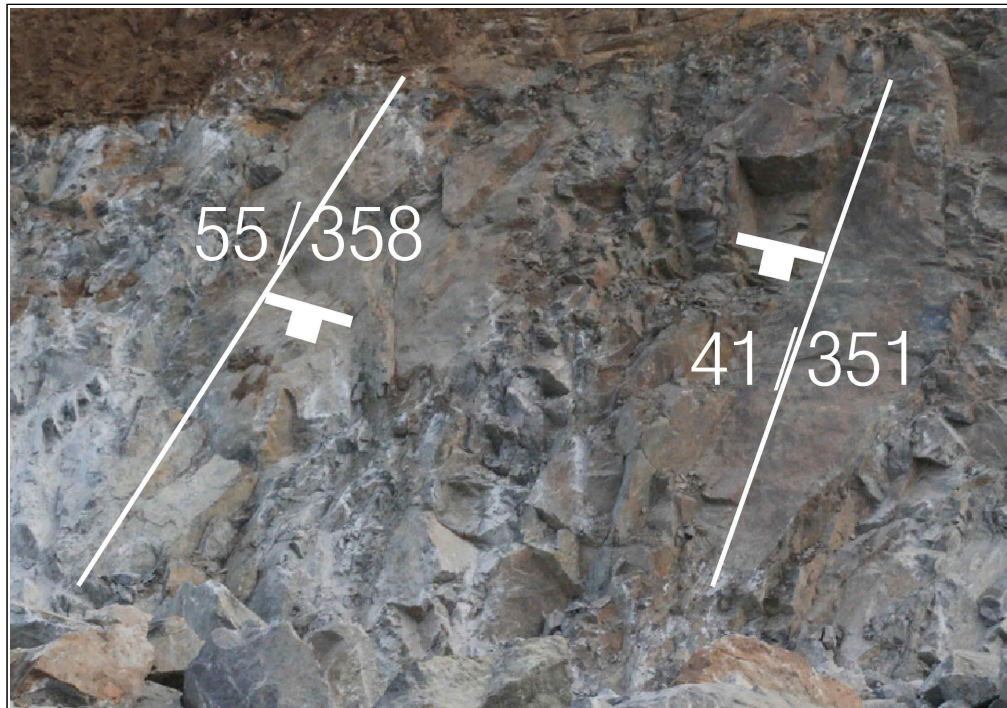
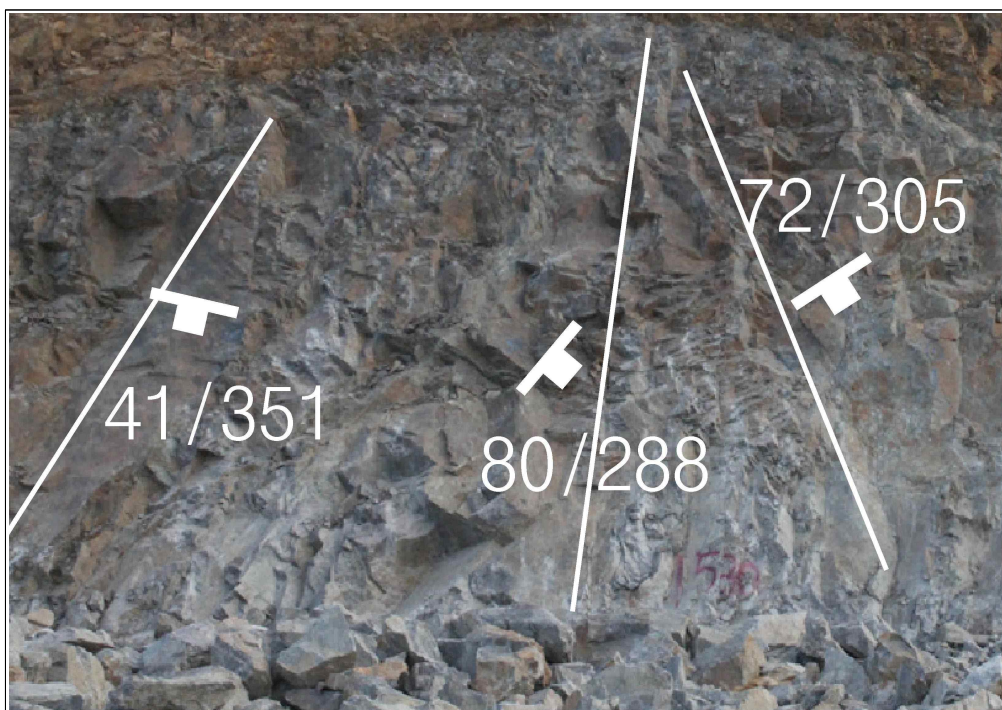
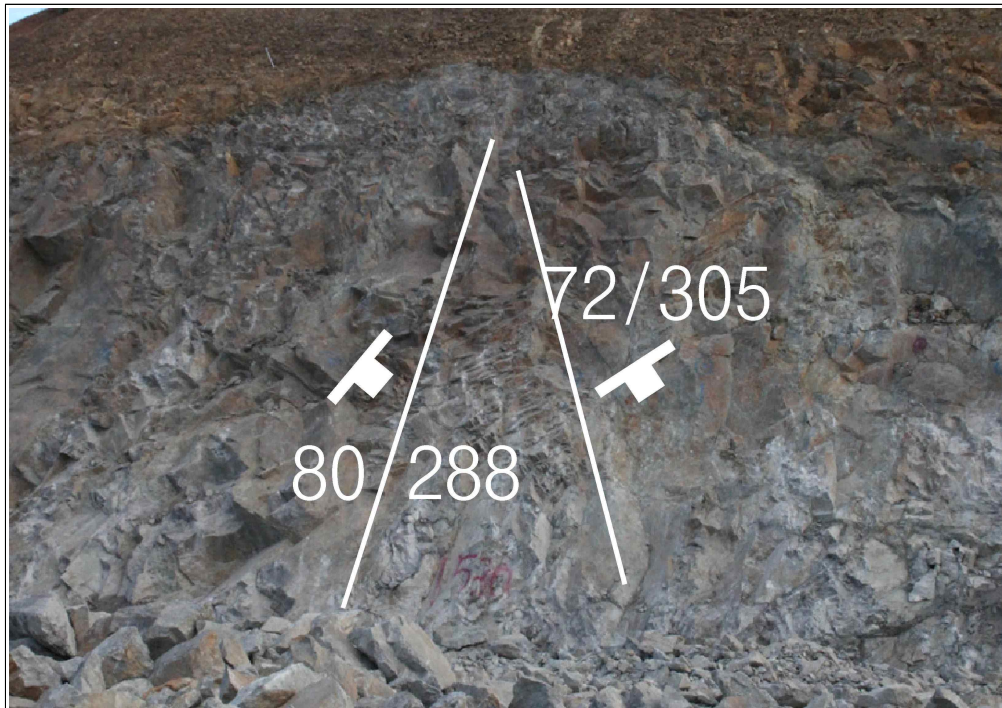
STA.0+530~0+580 구간에서 비탈면의 방향은 34~63/338 이며 구간 내에 A영역이 위치하고 비탈면의 방향은 34~63/338을 나타내고 있다. 풍화정도는 보통~심한풍화 상태이며, 비탈면을 이루고 있는 주 암종은 안구상화강편마암으로 발달하고 있다. 주변에 발달한 55/358 불연속면 특성은 간극 1.0~5.0mm, 간격 0.2~0.6m, 연장성 3~10m, 거칠기는 평활 상태이며 2.2m×6.5m×0.5m의 규모로 단단한 충전물 5mm이하 협재, 41/351 불연속면의 특성은 간극 1.0~5.0mm, 간격 0.2~0.6m, 연장성 3~10m, 거칠기는 평활 상태이며 2.3m×6.2m×0.5m의 규모로 단단한 충전물 5mm이하 협재, 80/288 불연속면 특성은 간극 0.1~1.0mm, 간격 0.2~0.6m, 연장성 3~10m, 거칠기는 약간 거침 상태이며 0.7m×9.4m×0.5m의 규모로 단단한 충전물 5mm이하 협재, 72/305 불연속면 특성은 간극 0.1~1.0mm, 간격 0.2~0.6m, 연장성 3~10m, 거칠기는 약간 거침 상태이며 2.0m×7.2m×0.5m의 규모로 단단한 충전물 5mm이하 협재되어 있다. 불연속면의 방향성 및 특성을 고려한 결과 불연속면 방향성에 의한 평면파괴 양상이 관찰되며, 주변에 유사한 방향성의 불연속면이 분포하고 있다. 상부 토사 구간에서는 토사유실 및 우류침식이 관찰되며 일부 구간 황토질 토사로 이루어져 있어 풍화에 취약할 것으로 판단된다. 장기간 노출시 불연속면 및 황토질 토사가 위치한 구간에서 풍화가 빠르게 진행되어 비탈면 안정성에 문제가 발생할 우려가 있으므로, 장기적인 안정성을 유지하기 위한 비탈면 보호공법 및 필요시 비탈면 보강공법을 적용해야 할 것으로 판단된다.

【그림 12】 A 영역에 발달한 불연속면

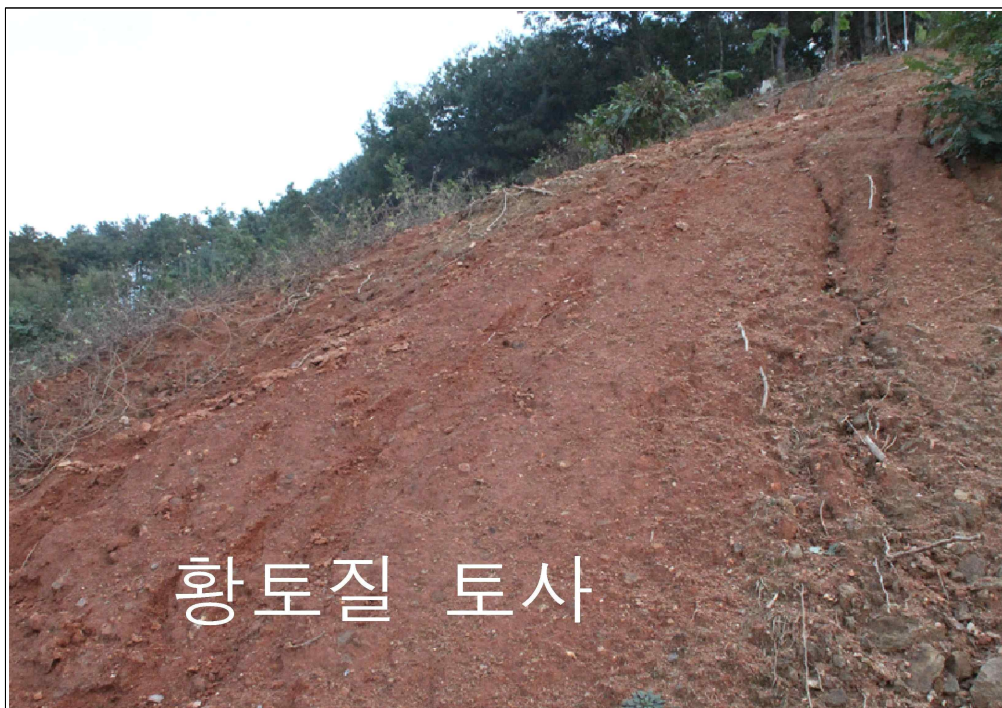
【그림 15】 A 영역 상세사진 (황토질 토사)

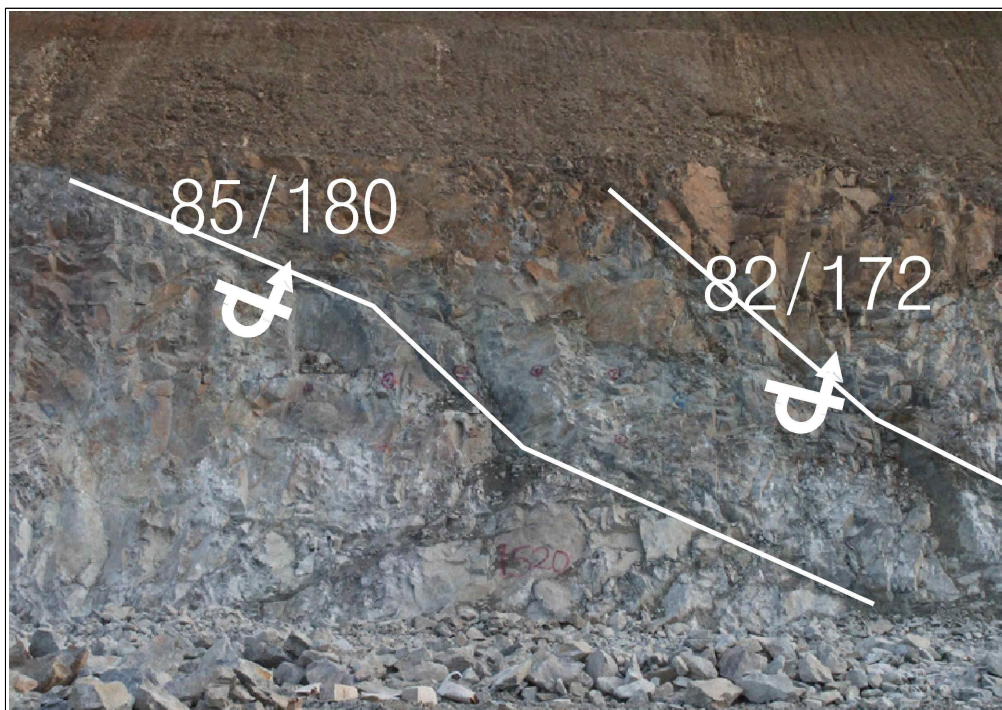
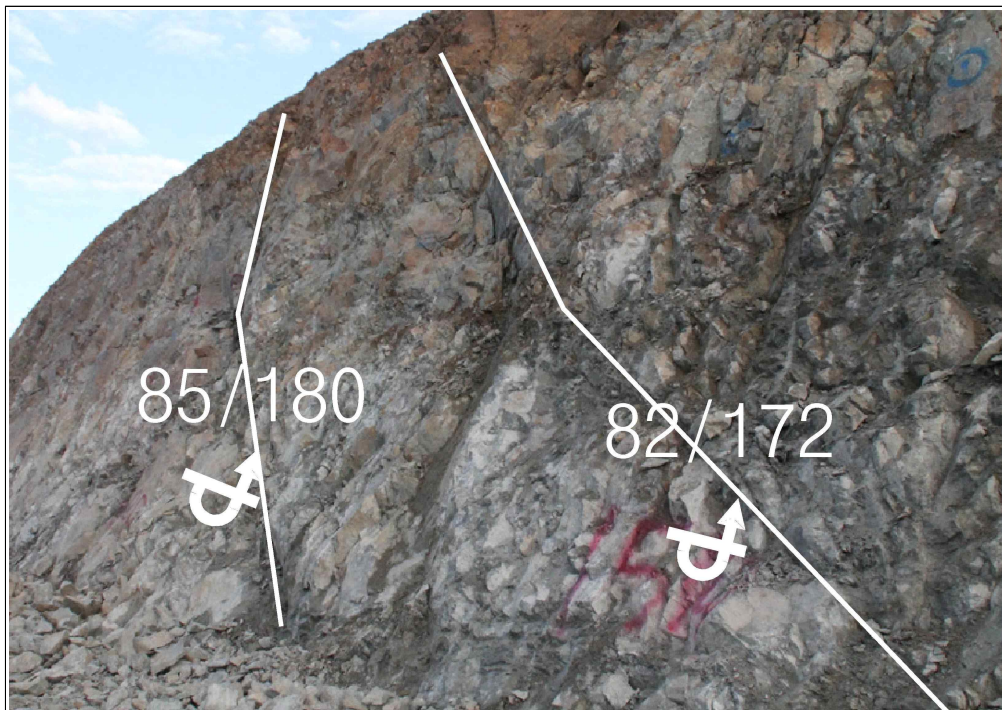
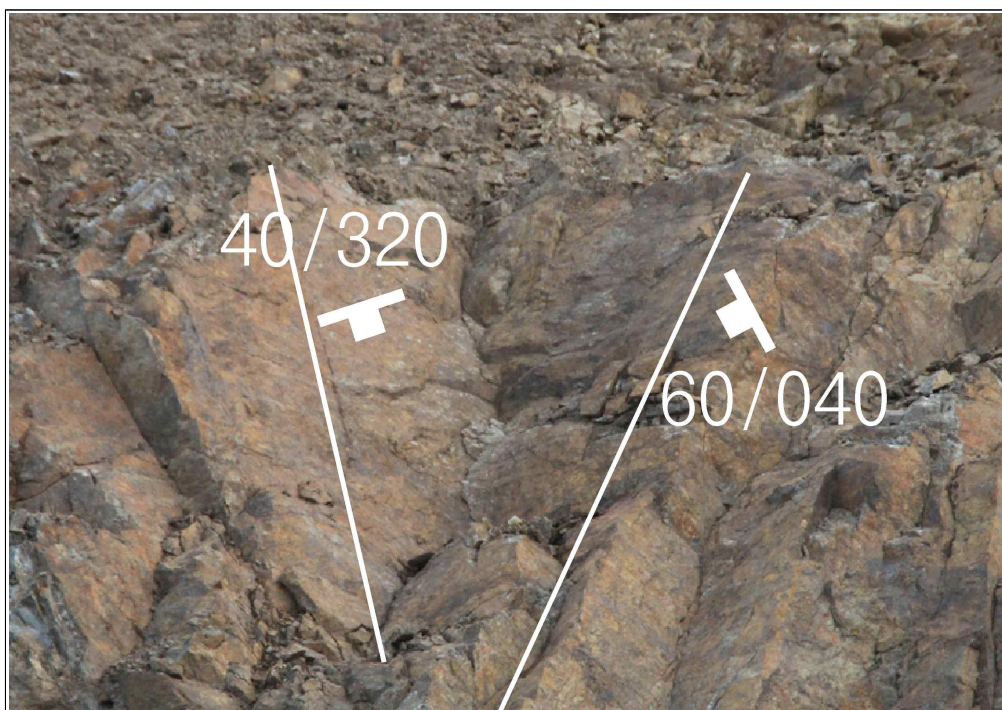
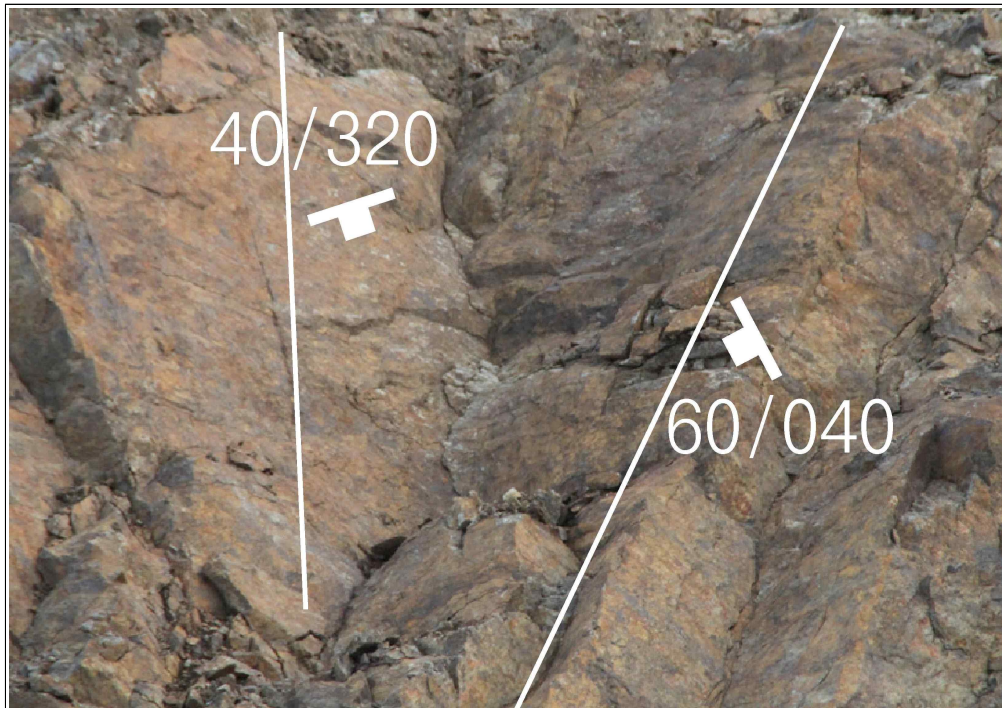
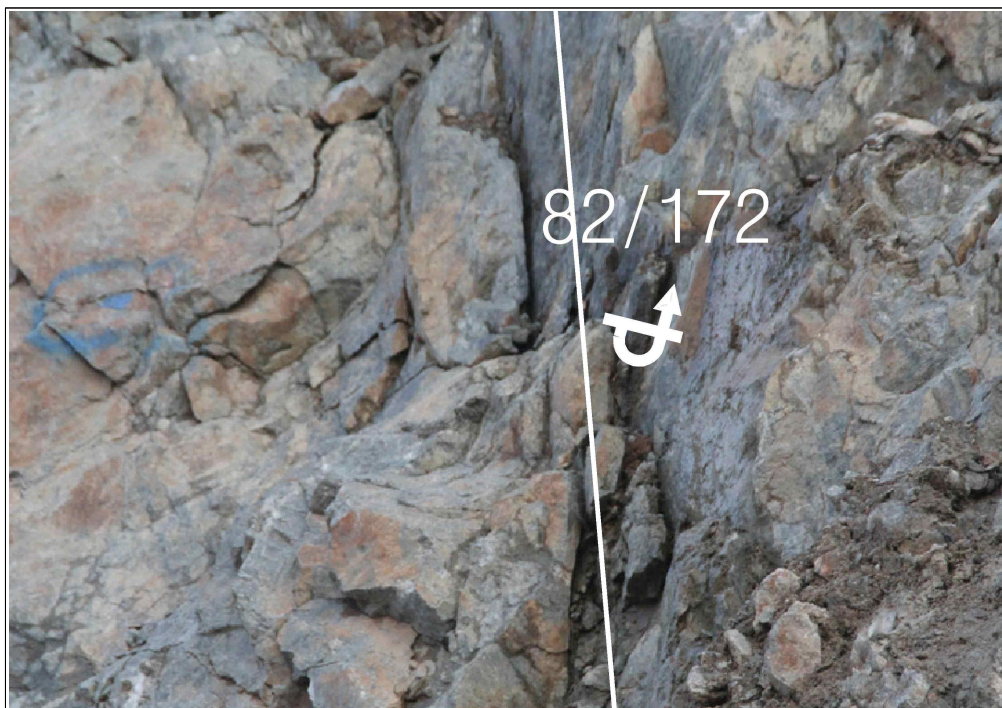
STA.0+510~0+530 구간에 비탈면의 방향은 34~63/338이며 구간 내에 B영역은 비탈면 하단부에 위치하고 비탈면의 방향은 45~63/338을 나타내고 있으며, 풍화정도는 보통~심한 풍화 상태이다. 비탈면을 이루고 있는 주 암종은 안구상화강편마암으로 발달하고 있다. 주변에 발달한 85/180 불연속면 특성은 간극 1.0~5.0mm, 간격 0.2~0.6m, 연장성 10~20m, 거칠기는 약간 거침 상태이며 15.4m×9.4m×0.5m의 규모로 단단한 충전물 5mm이하 협재, 82/172 불연속면의 특성은 간극 1.0~5.0mm, 간격 0.2~0.6m, 연장성 10~20m, 거칠기는 약간 거침 상태이며 10.8m×8.9m×0.5m의 규모로 단단한 충전물 5mm이하 협재, 40/302 불연속면 특성은 간극 1.0~5.0mm, 간격 0.2~0.6m, 연장성 1~3m, 거칠기는 평활 상태이며 1.3m×2.2m×0.5m의 규모로 단단한 충전물 5mm이하 협재, 60/040 불연속면 특성은 간극 1.0~5.0mm, 간격 0.2~0.6m, 연장성 3~10m, 거칠기는 평활 상태이며 1.3m×3.4m×0.5m의 규모로 단단한 충전물 5mm이하 협재되어 있다. 본 영역 내에 전도파괴 및 썩기파괴 양상의 불연속면이 발달하여 있으며 썩기파괴 양상으로 암편이 탈락된 상태이다. 또한, 불연속면 간극 내에 지하수 유출이 관찰되어 풍화가 빠르게 진행될 우려가 있다. 따라서, 비탈면의 장기적인 안정성을 유지하기 위한 비탈면 보호공법 및 필요시 비탈면 보강공법을 적용해야 할 것으로 판단된다.

【그림 16】 B 영역에 발달한 불연속면

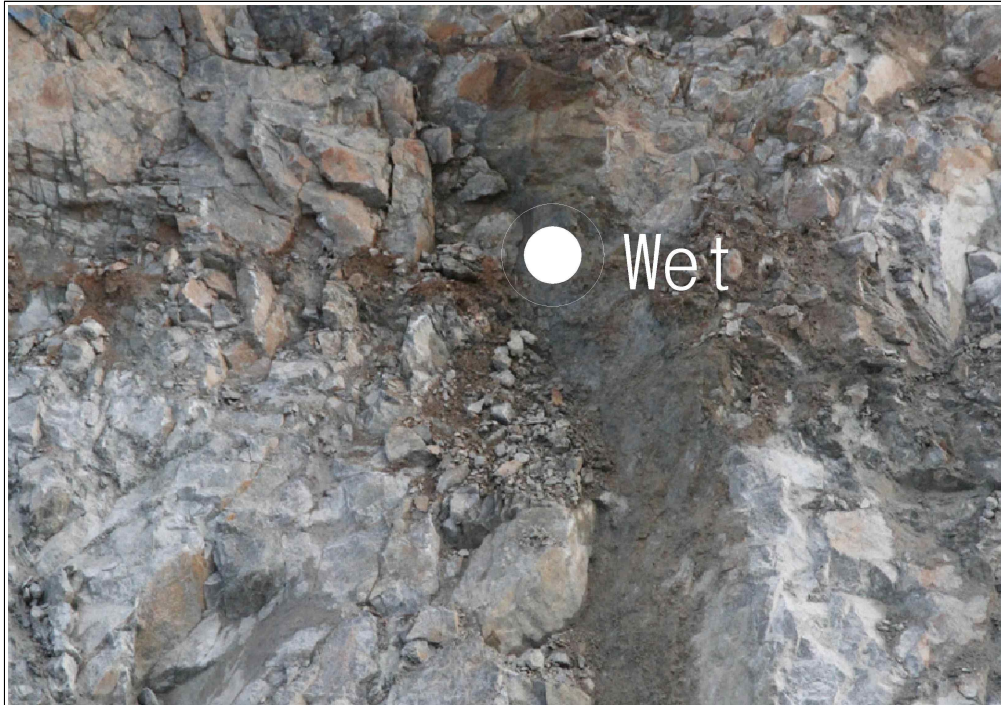
【그림 21】 B 영역 상세사진 (지하수 유출)

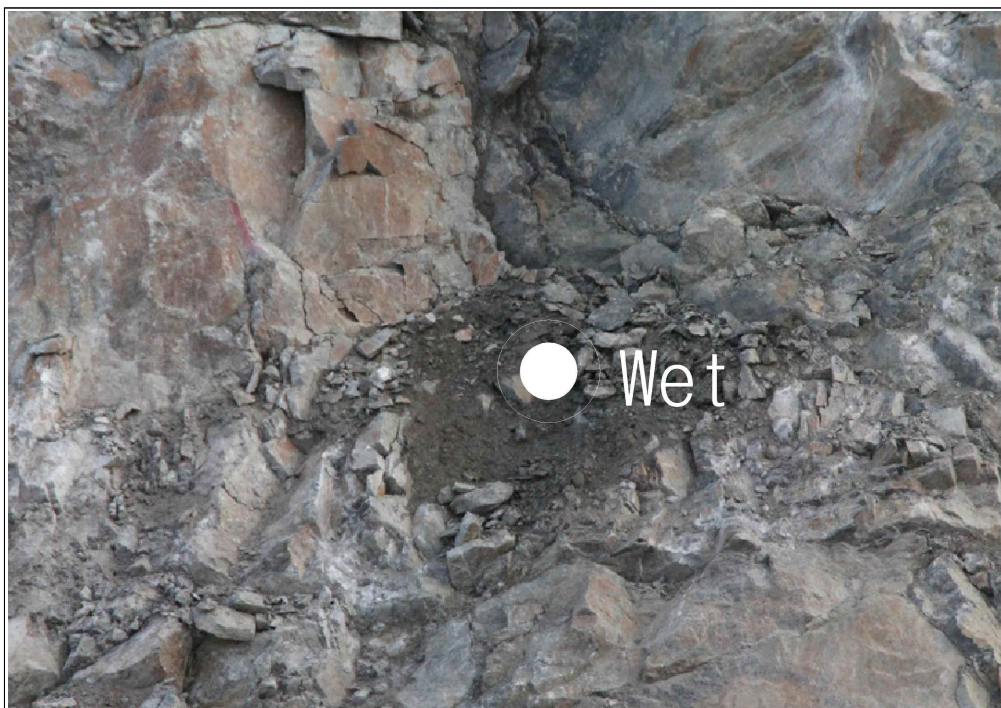
【그림 22】 B 영역 상세사진 (지하수 유출)

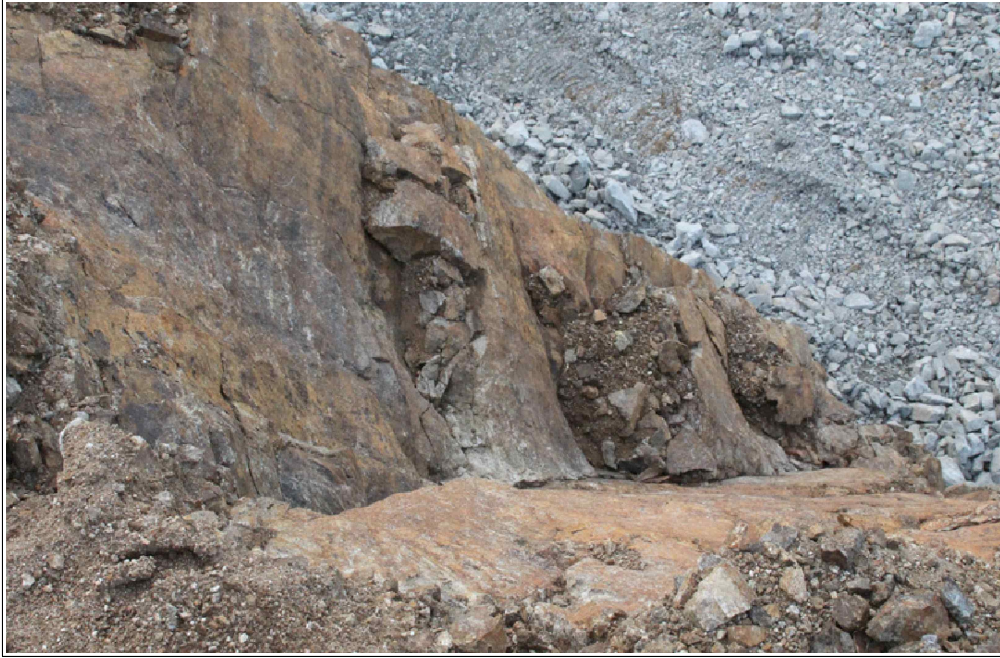
【그림 23】 B 영역 상세사진 (썰기파괴 양상)

- B영역은 STA.0+510~0+530 하단부에 위치하며 85/180, 82/172, 40/302, 60/040 방향성의 불연속면이 발달하여 있으며 풍화정도는 보통~심한풍화 상태임. 본 영역 내에 전도 파괴 및 썩기파괴 양상의 불연속면이 발달하여 있으며 썩기파괴 양상으로 암편이 탈락된 상태임. 또한, 불연속면 간극 내에 지하수 유출이 관찰되어 풍화가 빠르게 진행될 우려가 있음. 따라서, 비탈면의 장기적인 안정성을 유지하기 위한 비탈면 보호공법 및 필요시 비탈면 보강공법을 적용해야 할 것으로 판단됨.

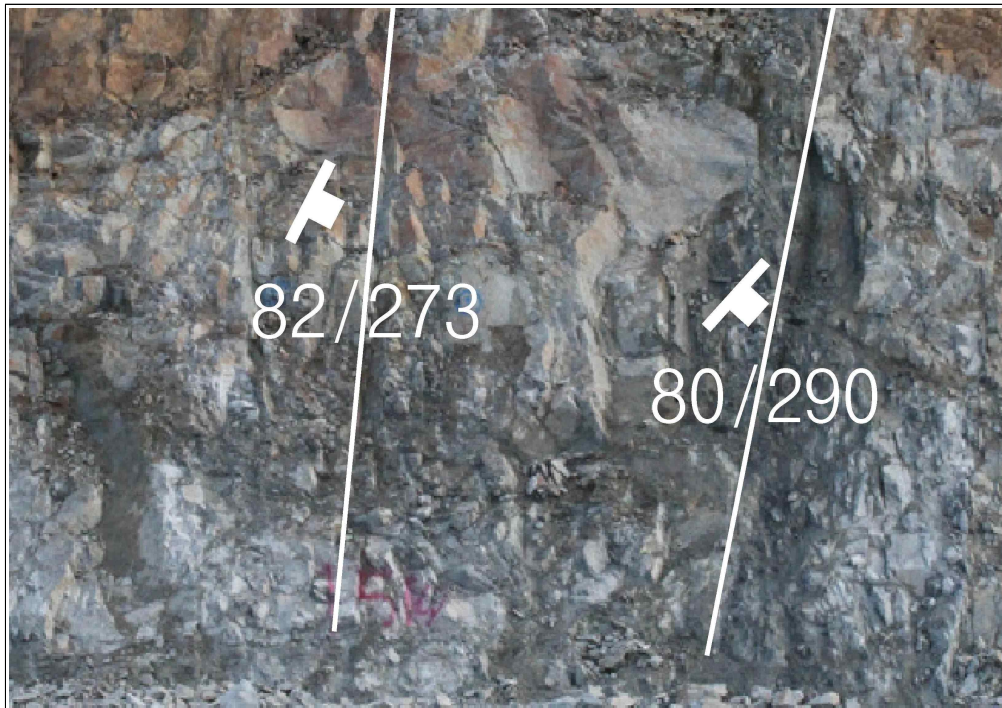
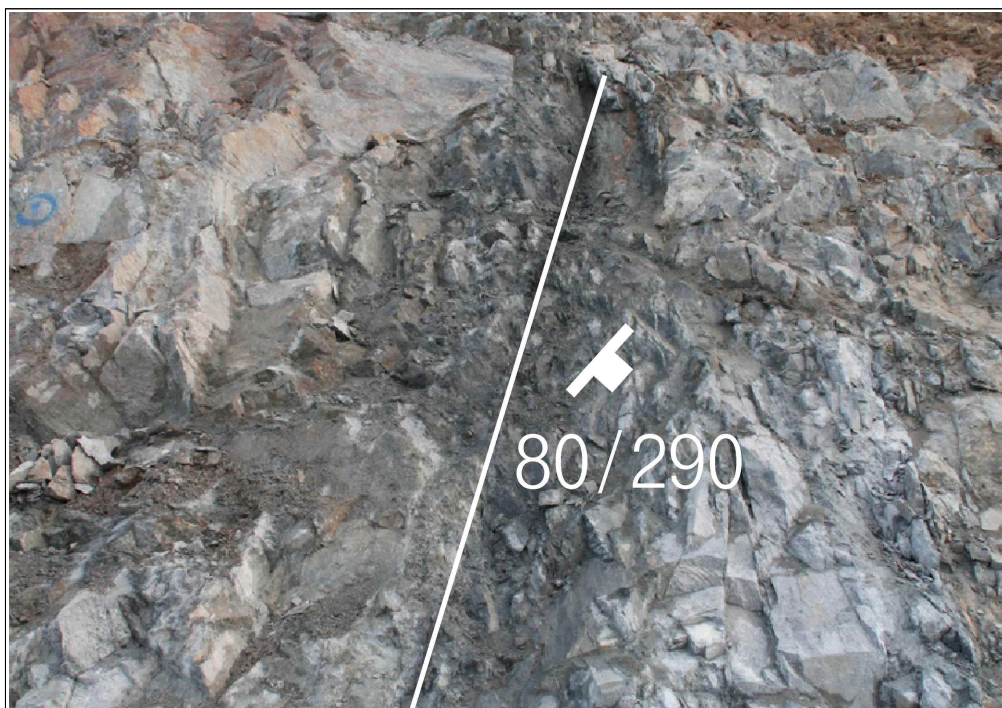
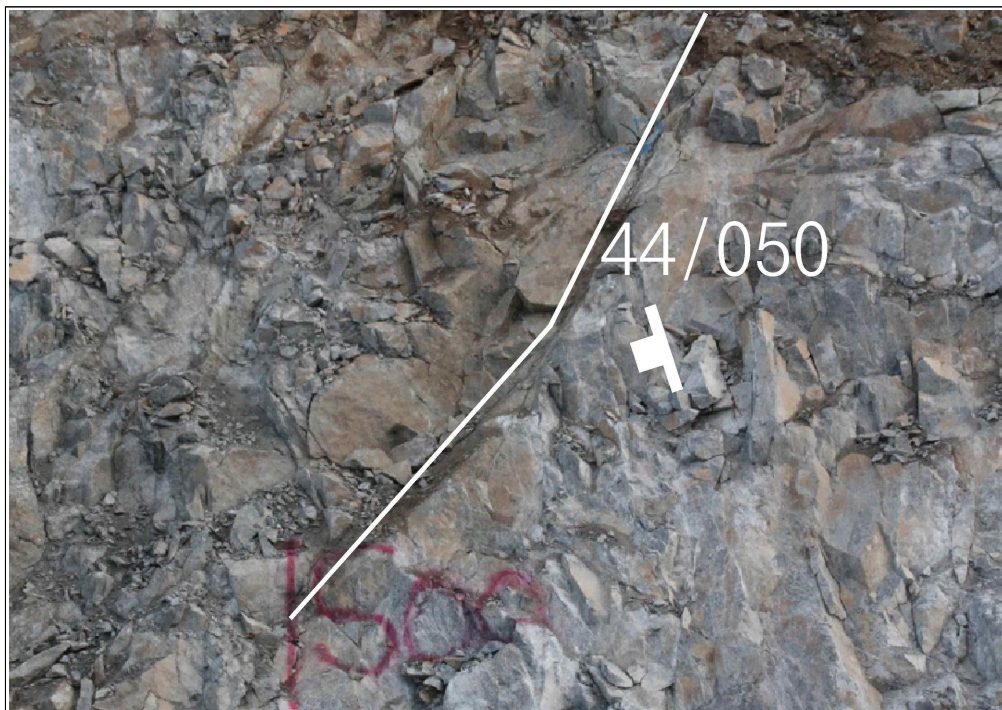
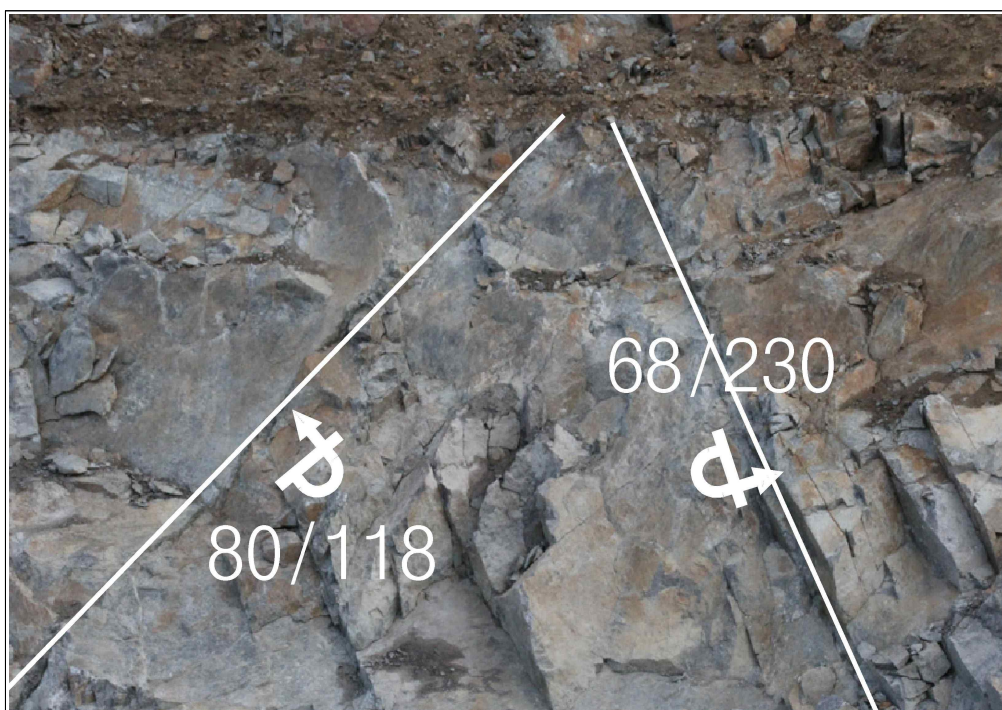
STA.0+440~0+510 구간에 비탈면의 방향은 40~63/338이며 구간 내에 C영역은 하단부에 위치하고 비탈면의 방향은 40~63/338을 나타내고 있으며, 비탈면을 이루고 있는 주 암종은 안구상화강편마암으로 발달하고 있으며, 풍화정도는 보통~심한풍화 상태이다. 주변에 발달한 82/273 불연속면 특성은 간극 0.1~1.0mm, 간격 0.06~0.2m, 연장성 3~10m, 거칠기는 약간 거침 상태이며 0.4m×8.2m×0.5m의 규모로 단단한 충전물 5mm이하 협재, 80/290 불연속면 특성은 간극 1.0~5.0mm, 간격 0.06~0.2m, 연장성 3~10m, 거칠기는 약간 거침 상태이며 2.0m×9.2m×0.5m의 규모로 연약한 충전물 5mm이하 협재, 44/050 불연속면 특성은 간극 0.1~1.0mm, 간격 0.2~0.6m, 연장성 3~10m, 거칠기는 약간 거침 상태이며 3.2m×5.5m×0.5m의 규모로 단단한 충전물 5mm이하 협재, 80/118 불연속면 특성은 간극 0.1~1.0mm, 간격 0.2~0.6m, 연장성 3~10m, 거칠기는 약간 거침 상태이며 2.7m×4.8m×0.5m의 규모로 단단한 충전물 5mm이하 협재, 68/230 불연속면 특성은 간극 0.1~1.0mm, 간격 0.06~0.2m, 연장성 3~10m, 거칠기는 약간 거침 상태이며 1.9m×4.2m×0.5m의 규모로 단단한 충전물 5mm이하 협재되어 있다. 본 영역 내에 불연속면에 의한 파괴 양상은 관찰되지 않았으나, 고각의 불연속면이 조밀하게 발달하고 있어 파쇄가 심한 상태로 세편화된 암석이 관찰된다. 또한, 불연속면 간극 내에 지하수 유출이 발생하여 풍화가 빠르게 진행될 우려가 있다. 장기간 노출시 외부적인 요인에 의해 풍화가 촉진되면 비탈면 상태가 악화되어 소규모 낙석이 발생할 우려가 있으므로, 비탈면의 장기적인 안정성을 유지하기 위한 비탈면 보호공법을 적용해야 할 것으로 판단된다.

【그림 24】 C 영역에 발달한 불연속면

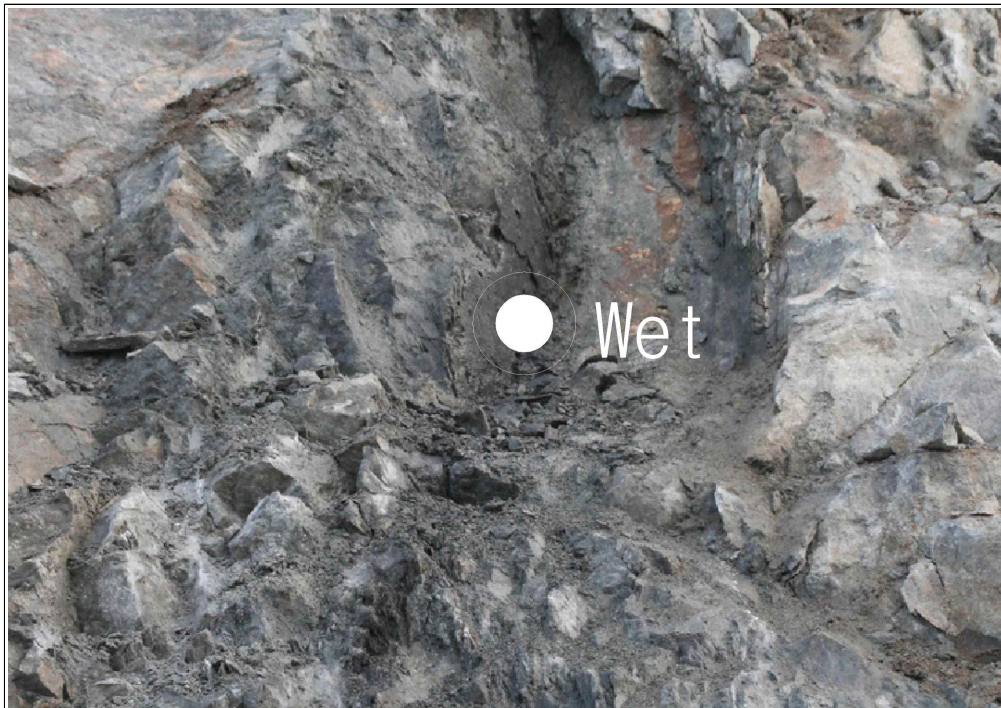
【그림 28】 C 영역 상세사진 (지하수 유출)

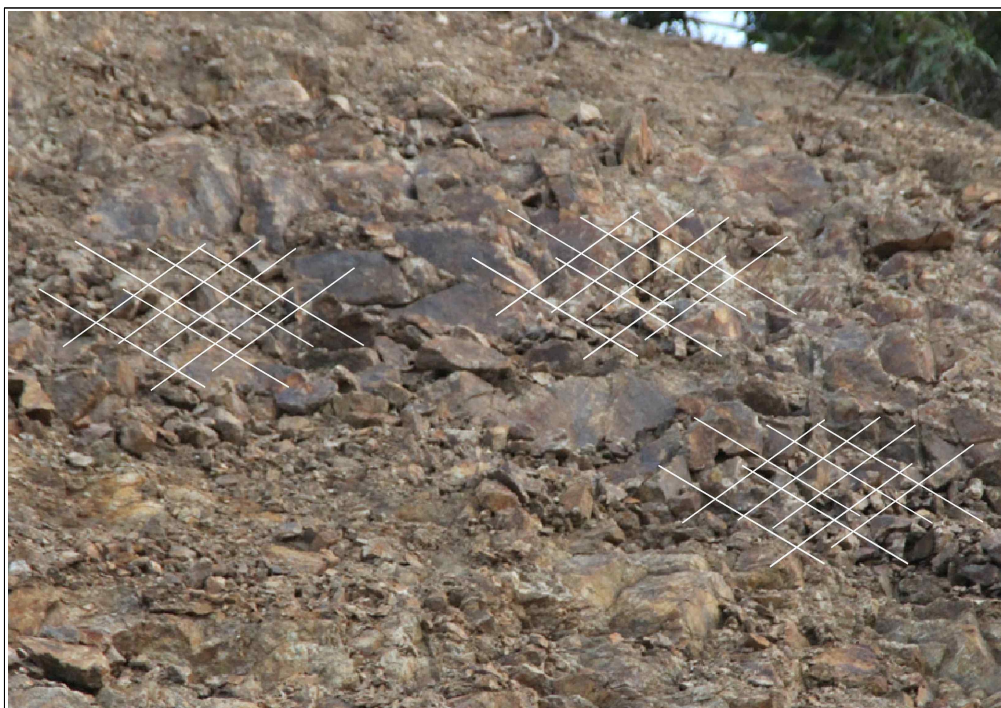
【그림 29】 C 영역 상세사진 (세편화된 암석)

- C영역은 STA.0+440~0+510 하단부에 위치하여 82/273, 80/290, 44/050, 80/118, 68/230 방향성의 불연속면이 발달하여 있으며 풍화정도는 보통~심한풍화 상태임. 본 영역 내에 불연속면에 의한 파괴 양상은 관찰되지 않았으나, 고각의 불연속면이 조밀하게 발달하고 있어 파쇄가 심한 상태로 세편화된 암석이 관찰됨. 또한, 불연속면 간극 내에 지하수 유출이 발생하여 풍화가 빠르게 진행될 우려가 있음. 장기간 노출시 외부적인 요인에 의해 풍화가 촉진되면 비탈면 상태가 악화되어 소규모 낙석이 발생할 우려가 있으므로, 비탈면의 장기적인 안정성을 유지하기 위한 비탈면 보호공법을 적용해야 할 것으로 판단됨.
