옥산~오창 고속도로 민간투자사업

# 꺾기비탈면 현황도 보고서

꺾기비탈면 : STA.3+650~3+980 좌안, 옥산방향

작성기관 : (주)에스알이앤씨

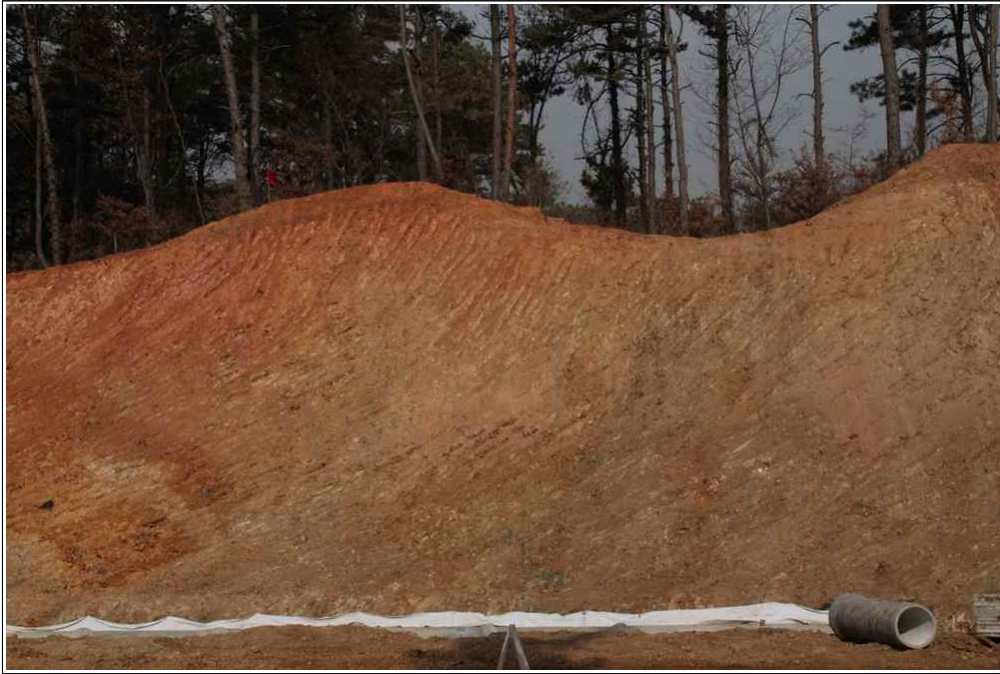
【그림 5】 상부자연비탈면 (계곡부 STA.3+690)

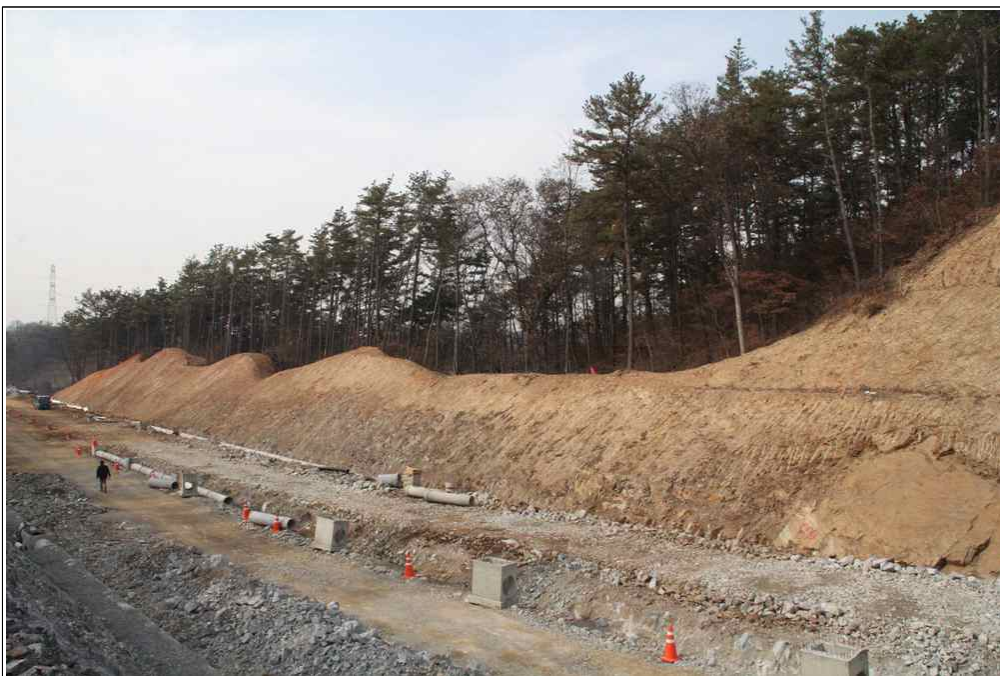
【그림 6】 계곡부 측면사진

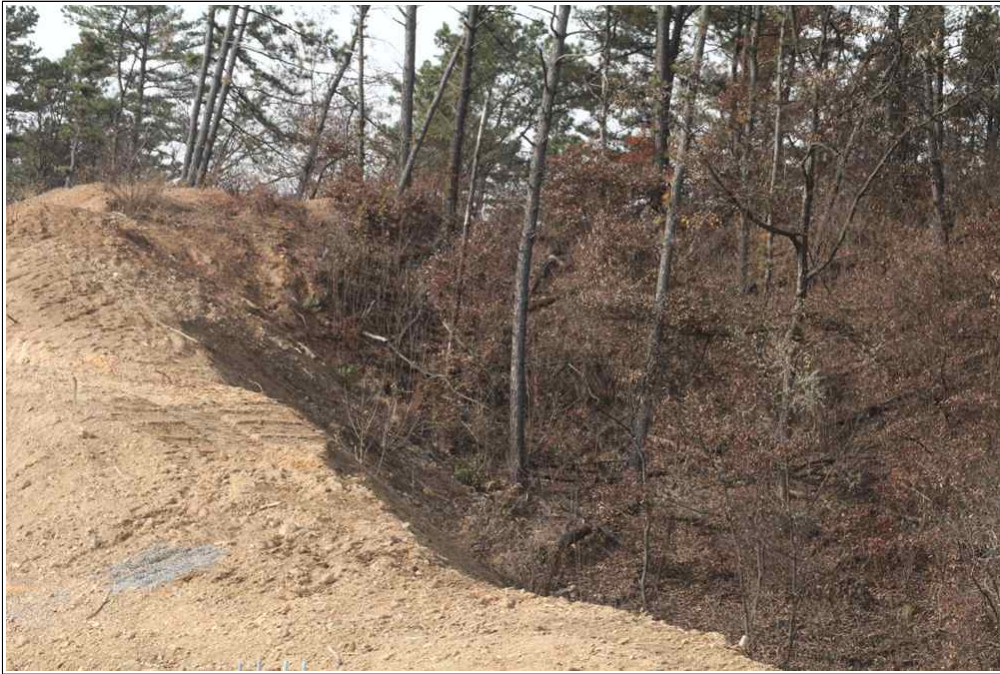
【그림 7】 상부자연비탈면 수목 상세사진

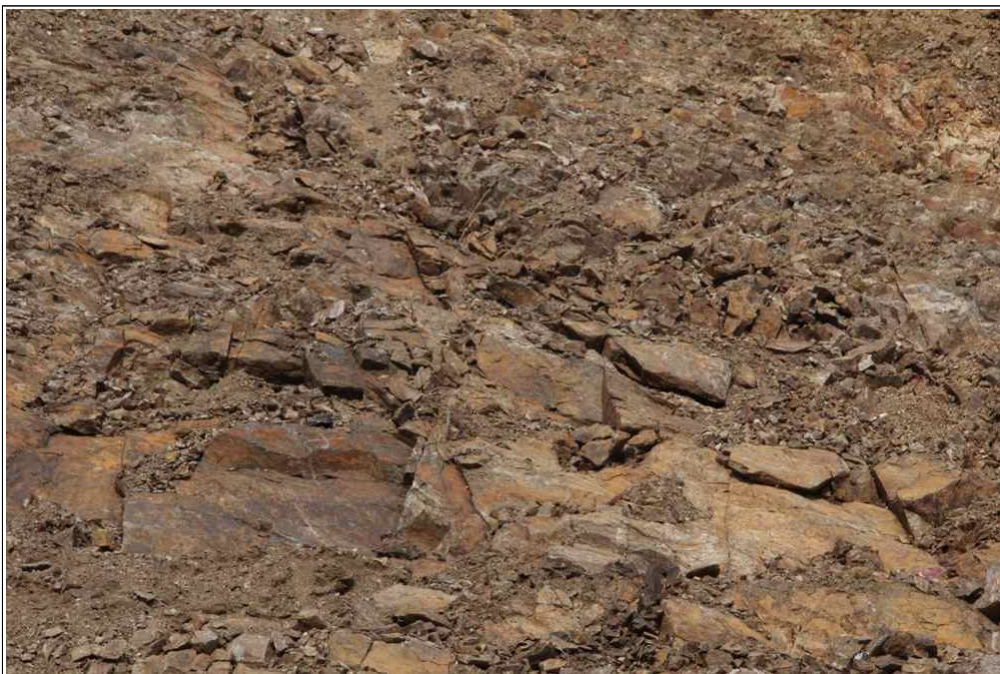
【그림 8】 세편화된 암편

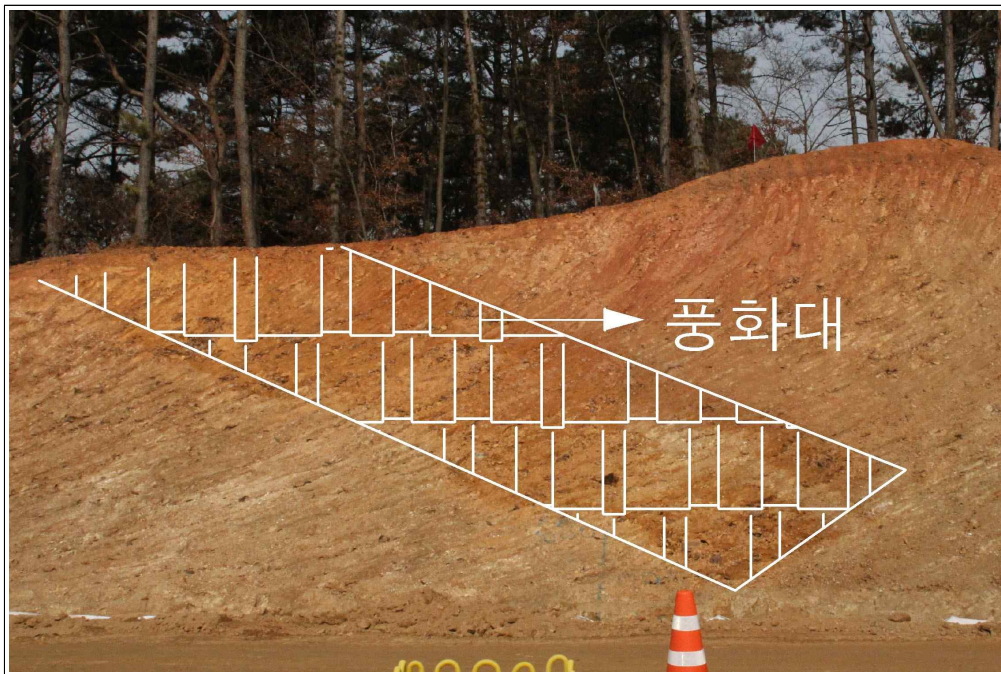
STA.3+650~3+800 구간에서 비탈면의 방향은 34~45/158 이며 구간 내에 A영역이 위치하고 있다. 암반의 풍화정도는 심한풍화~완전풍화 상태이며, 비탈면을 이루고 있는 주 암종은 호상흑운모편마암으로 발달하고 있다. 비탈면 상단에서 하단의 사선으로 STA.3+670~680, STA.3+700 구간에 약2.0m~0.5m 폭으로 풍화대가 발달하여 있다. 비탈면의 안정성에는 크게 영향을 미치지 않을 것으로 보이나, 풍화가 진행됨에 따라 풍화대의 차별풍화로 풍화가 가속화될 것으로 예상된다. 따라서 비탈면의 풍화를 늦추고 비탈면의 표면을 보호할 수 있는 적절한 비탈면 보호공법이 적용되어져야 할 것으로 판단된다.

【그림 9】 A 영역 발달한 풍화대(STA.3+670~680)

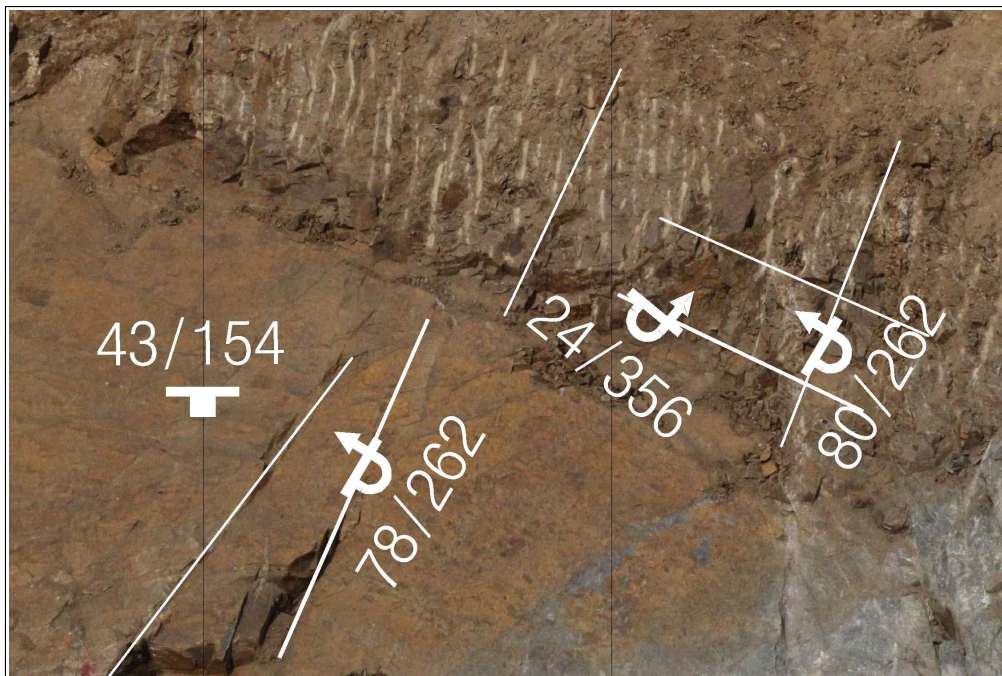
STA.3+800~3+880 구간에서 비탈면의 방향은 34~45/158을 나타내고 있다. 암반의 풍화 정도는 보통~심한풍화 상태이며, 비탈면을 이루고 있는 주 암종은 호상흑운모편마암으로 발달하고 있다. 주변에 발달한 43/154 불연속면 특성은 간극 0.1~1.0mm, 간격 0.2~0.6m, 연장성 3~10m, 거칠기는 약간거침의 상태이며 3.0m×3.0m×1.0m의 규모로 단단한 충전물 5mm이하로 협재되어 있고, 80/262 불연속면 특성은 간극 0.1~1.0mm, 간격 0.2~0.6m, 연장성 3~10m, 거칠기는 약간거침의 상태이며 0.3m×0.3m×0.3m의 규모로 단단한 충전물 5mm이하로 협재되어 있으며, 24/356 불연속면 특성은 간극 0.1~1.0mm, 간격 0.2~0.6m, 연장성 3~10m, 거칠기는 약간거침의 상태이며 0.3m×0.3m×0.3m의 규모로 단단한 충전물 5mm이하로 협재되어 있다. 비탈면 상단 토사구간에 우수에 의한 세굴 및 토사유실이 관찰되었다. 비탈면 방향으로 발달하여 있는 43/154 방향성의 절리로 인한 평면파괴가 예상되며, 사선의 고각으로 발달한 80/262 방향성의 절리와 저각의 사선으로 교차하며 발달하는 24/356 방향성의 절리로 인해 암반이 세편화되었고, 암편의 이완으로 인한 낙석이 예상된다. 따라서 비탈면의 장기적인 안정성을 유지하기 위한 적절한 비탈면 보호 및 보강공법이 적용되어야 할 것으로 판단된다.

【그림 14】 B 영역에 발달한 불연속면

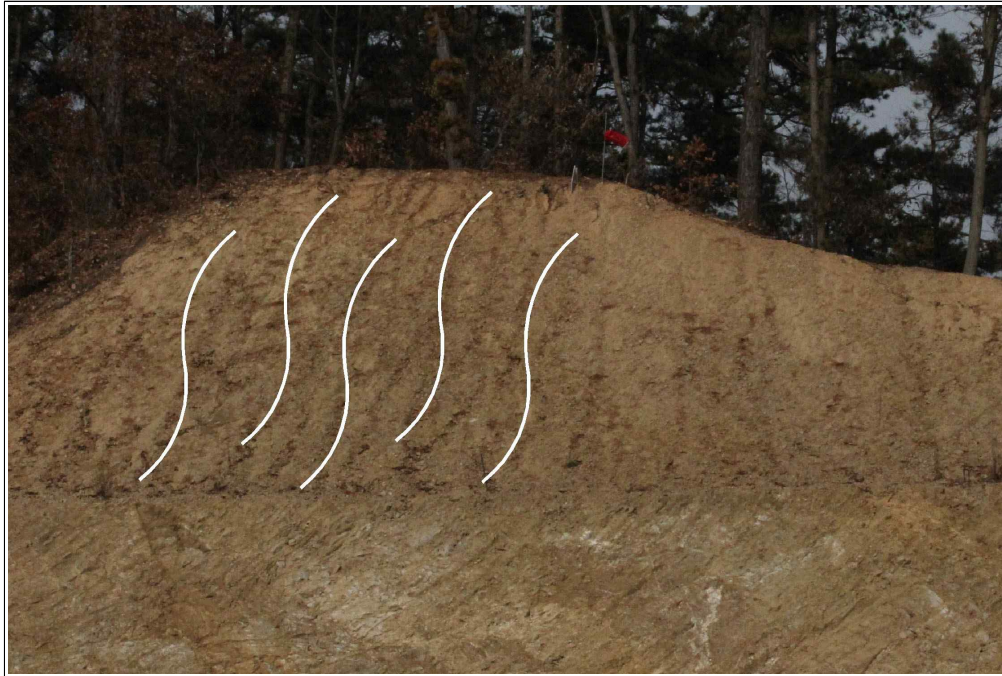
【그림 19】 B 영역 상단부 세굴 및 토사유실

- B영역은 STA.3+800~3+880 구간에 위치하며 85/180, 43/154, 80/262, 24/356 방향성의 불연속면이 발달하여 있으며 암반의 풍화정도는 보통~심한풍화 상태임. 비탈면 상단 토사구간에 우수에 의한 세굴 및 토사유실이 관찰됨. 비탈면 방향으로 발달하여 있는 43/154 방향성의 절리로 인한 평면파괴가 예상되며, 사선의 고각으로 발달한 80/262 방향성의 절리와 저각의 사선으로 교차하며 발달하는 24/356 방향성의 절리로 인해 암반이 세편화되었고, 암편의 이완으로 인한 낙석이 예상됨. 따라서 비탈면의 장기적인 안정성을 유지하기 위한 적절한 비탈면 보호 및 보강공법이 적용되어야 할 것으로 판단됨.
- C영역은 STA.3+880~3+980 구간에 위치하며 78/260, 76/072, 24/356 방향성의 불연속면이 발달하여 있으며 암반의 풍화정도는 심한풍화~완전풍화 상태임. 불연속면의 방향성은 비탈면의 안정성에 크게 영향을 미치지 않을 것으로 보이나, 여러 방향성의 절리가 서로 교차하며 발달하고 있어 암반이 세편화 됨. 비탈면의 풍화가 진행됨에 따라 세편화된 암석의 이완으로 인한 낙석이 예상됨. 따라서 비탈면의 장기적인 안정성을 유지하기 위한 적절한 비탈면 보호공법이 적용되어야 할 것으로 판단됨.
- 위 내용을 종합하여 보면 비탈면 전체적으로 풍화가 심한 상태이며, 부분적으로 우수에 의한 세굴 및 토사유실이 관찰됨. 암반구간에 발달한 불연속면으로 인해 부분적으로 평면파괴가 예상되며, 교차하면 발달하는 절리로 인해 암반이 세편화됨. 암반의 풍화가 진행됨에 따라 세편화된 암석이 이완되어 낙석이 발생할 것으로 예상됨. 따라서 비탈면의 장기적인 안정성을 유지하기 위한 적절한 비탈면 보호 및 보강공법이 적용되어야 할 것으로 판단됨.

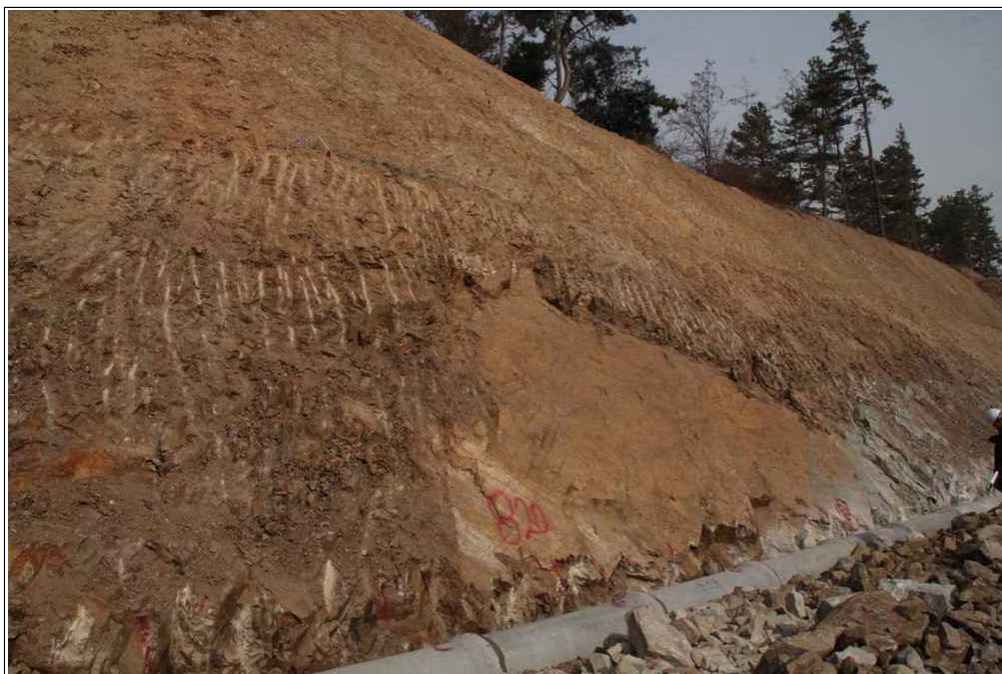
【그림 20】 B 영역 측면사진

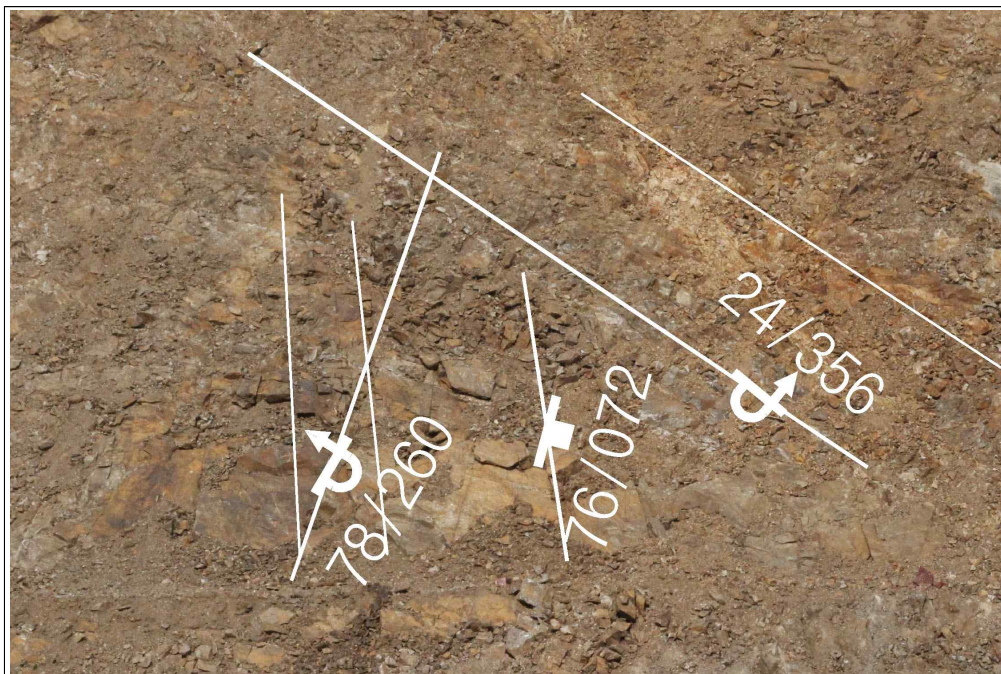
STA.3+880~3+980 구간에서 비탈면의 방향은 34~45/158을 나타내고 있다. 암반의 풍화 정도는 심한풍화~완전풍화 상태이며, 비탈면을 이루고 있는 주 암종은 호상흑운모편마암으로 발달하고 있다. 주변에 발달한 78/260 불연속면 특성은 간극 0.1~1.0mm, 간격 0.2~0.6m, 연장성 3~10m, 거칠기는 약간거침의 상태이며 0.3m×0.3m×0.2m의 규모로 단단한 충전물 5mm이하로 협재되어 있고, 76/072 불연속면 특성은 간극 0.1~1.0mm, 간격 0.2~0.6m, 연장성 3~10m, 거칠기는 약간거침의 상태이며 0.3m×0.3m×0.2m의 규모로 단단한 충전물 5mm이하로 협재되어 있으며, 24/356 불연속면 특성은 간극 0.1~1.0mm, 간격 0.2~0.6m, 연장성 3~10m, 거칠기는 약간거침의 상태이며 0.3m×0.3m×0.2m의 규모로 단단한 충전물 5mm이하로 협재되어 있다. 불연속면의 방향성은 비탈면의 안정성에 크게 영향을 미치지 않을 것으로 보이나, 여러 방향성의 절리가 서로 교차하며 발달하고 있어 암반이 세편화 되어있다. 비탈면의 풍화가 진행됨에 따라 세편화된 암석의 이완으로 인한 낙석이 예상된다. 따라서 비탈면의 장기적인 안정성을 유지하기 위한 적절한 비탈면 보호공법이 적용되어야 할 것으로 판단된다.

【그림 21】 C 영역에 발달한 불연속면
