옥산~오창 고속도로 민간투자사업

# 꺅 기 비 탈 면 현 황 도 보 고 서

꺅기비탈면 : STA.3+670~3+990 우안, 오창방향

2017. 12.

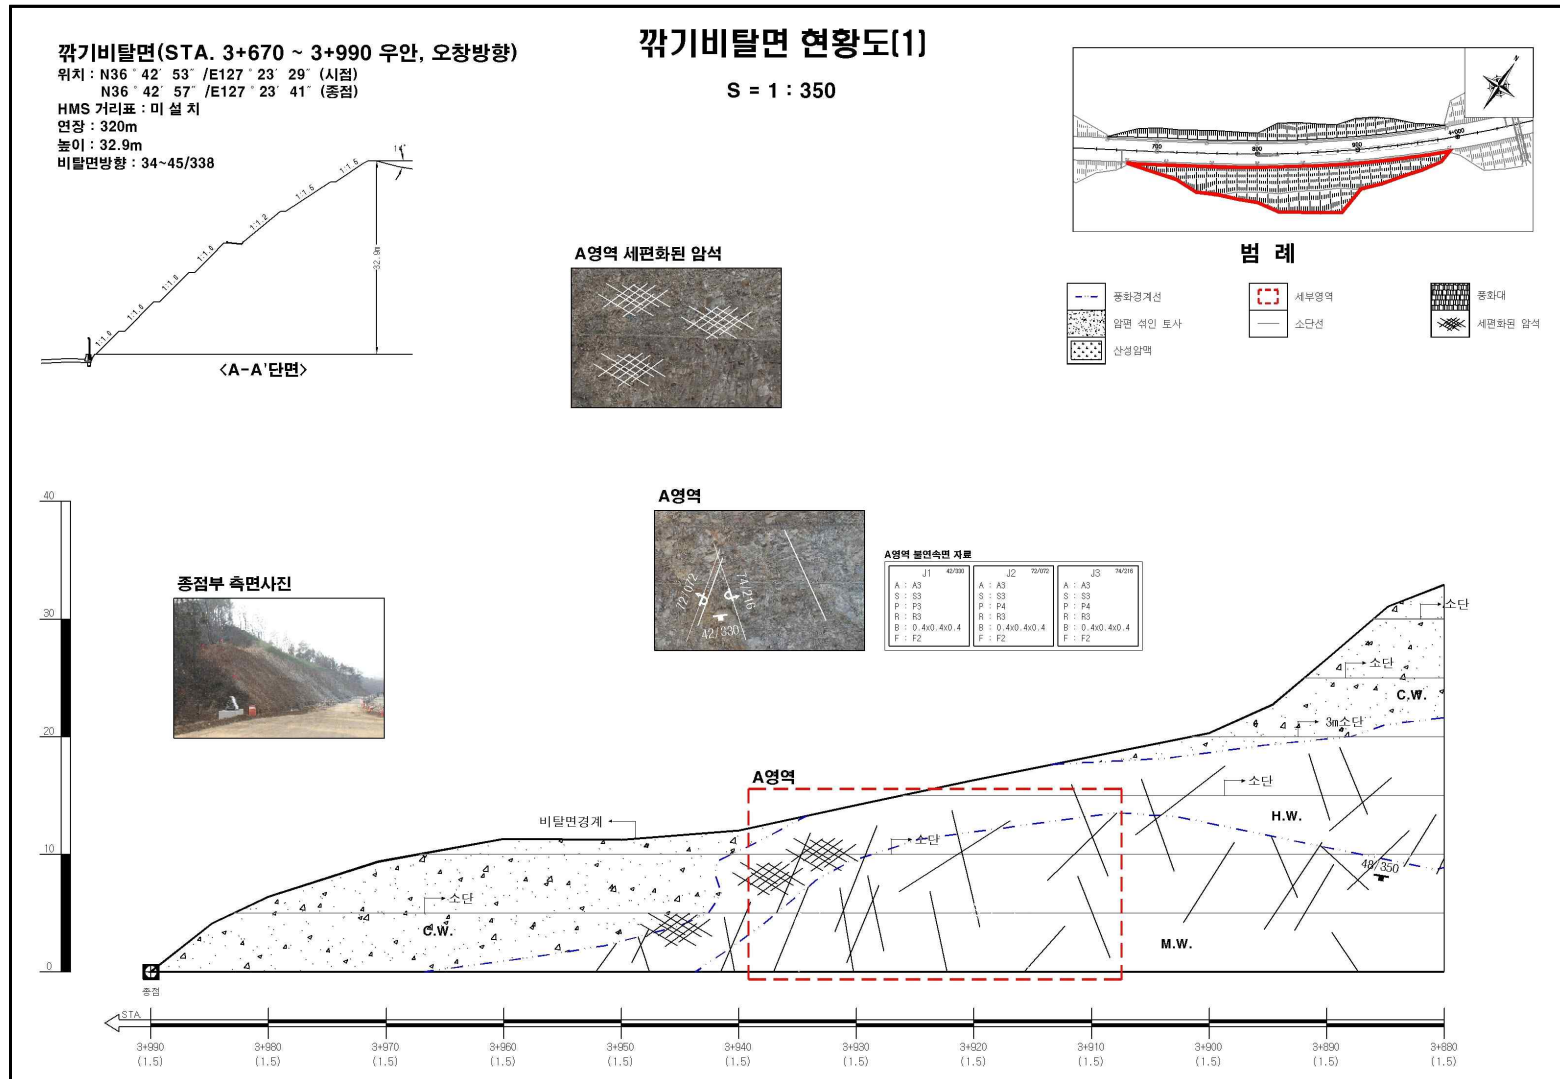
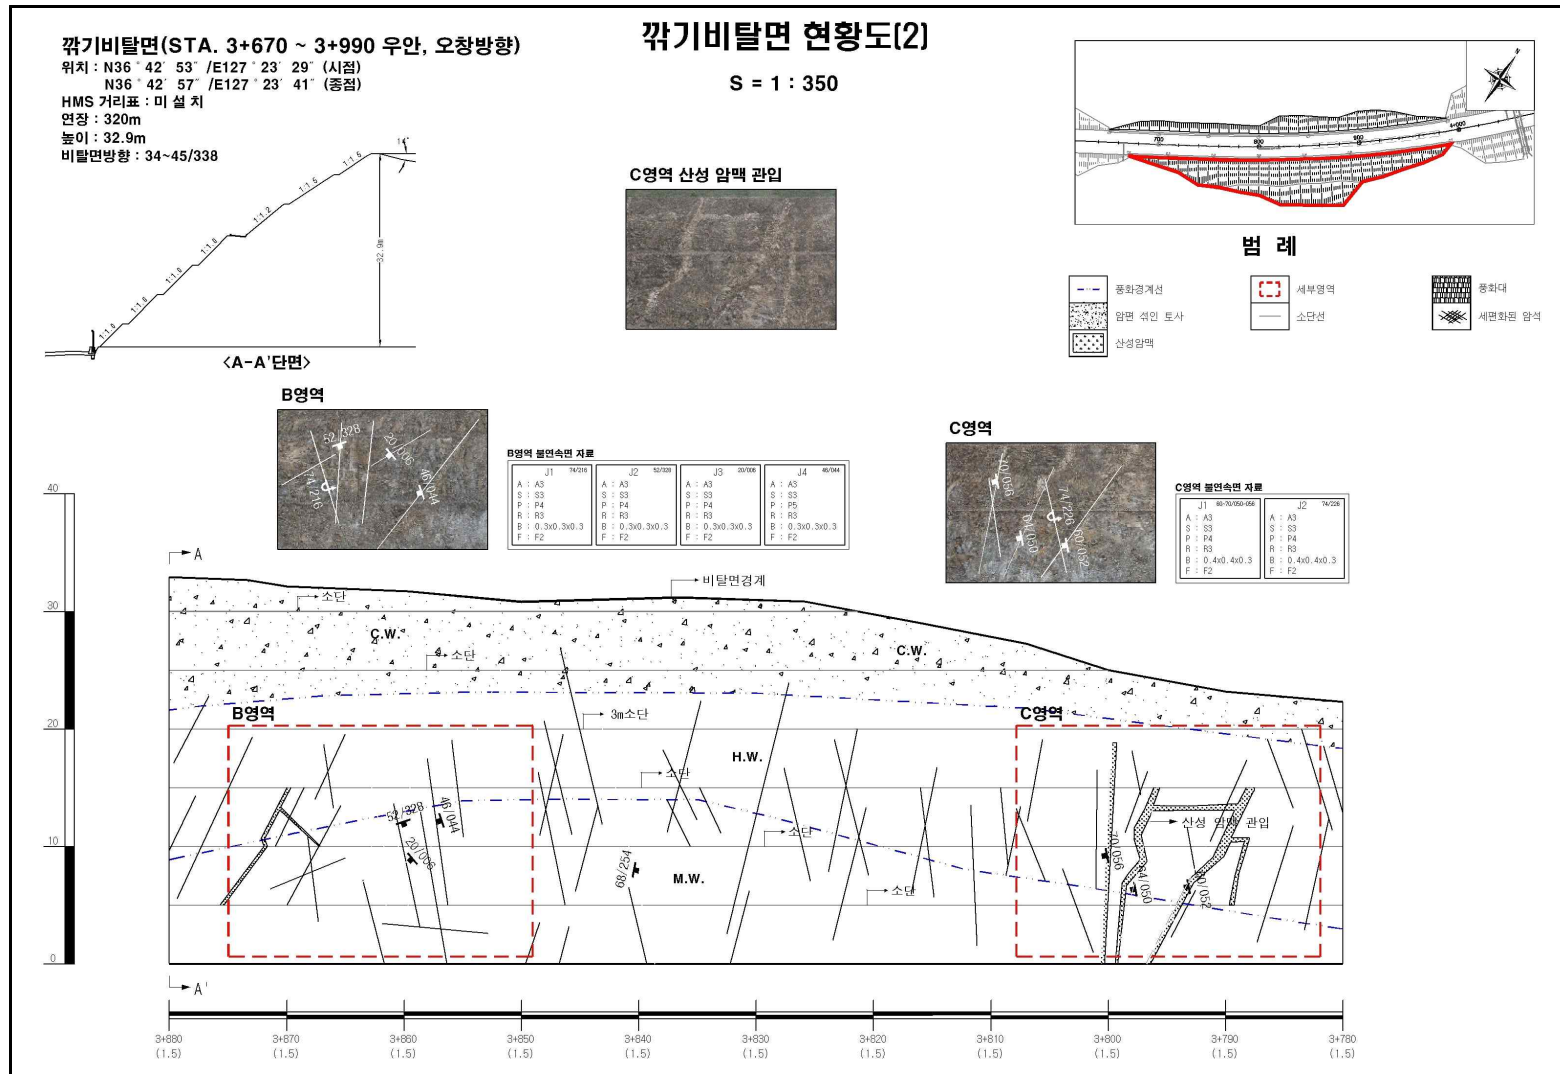
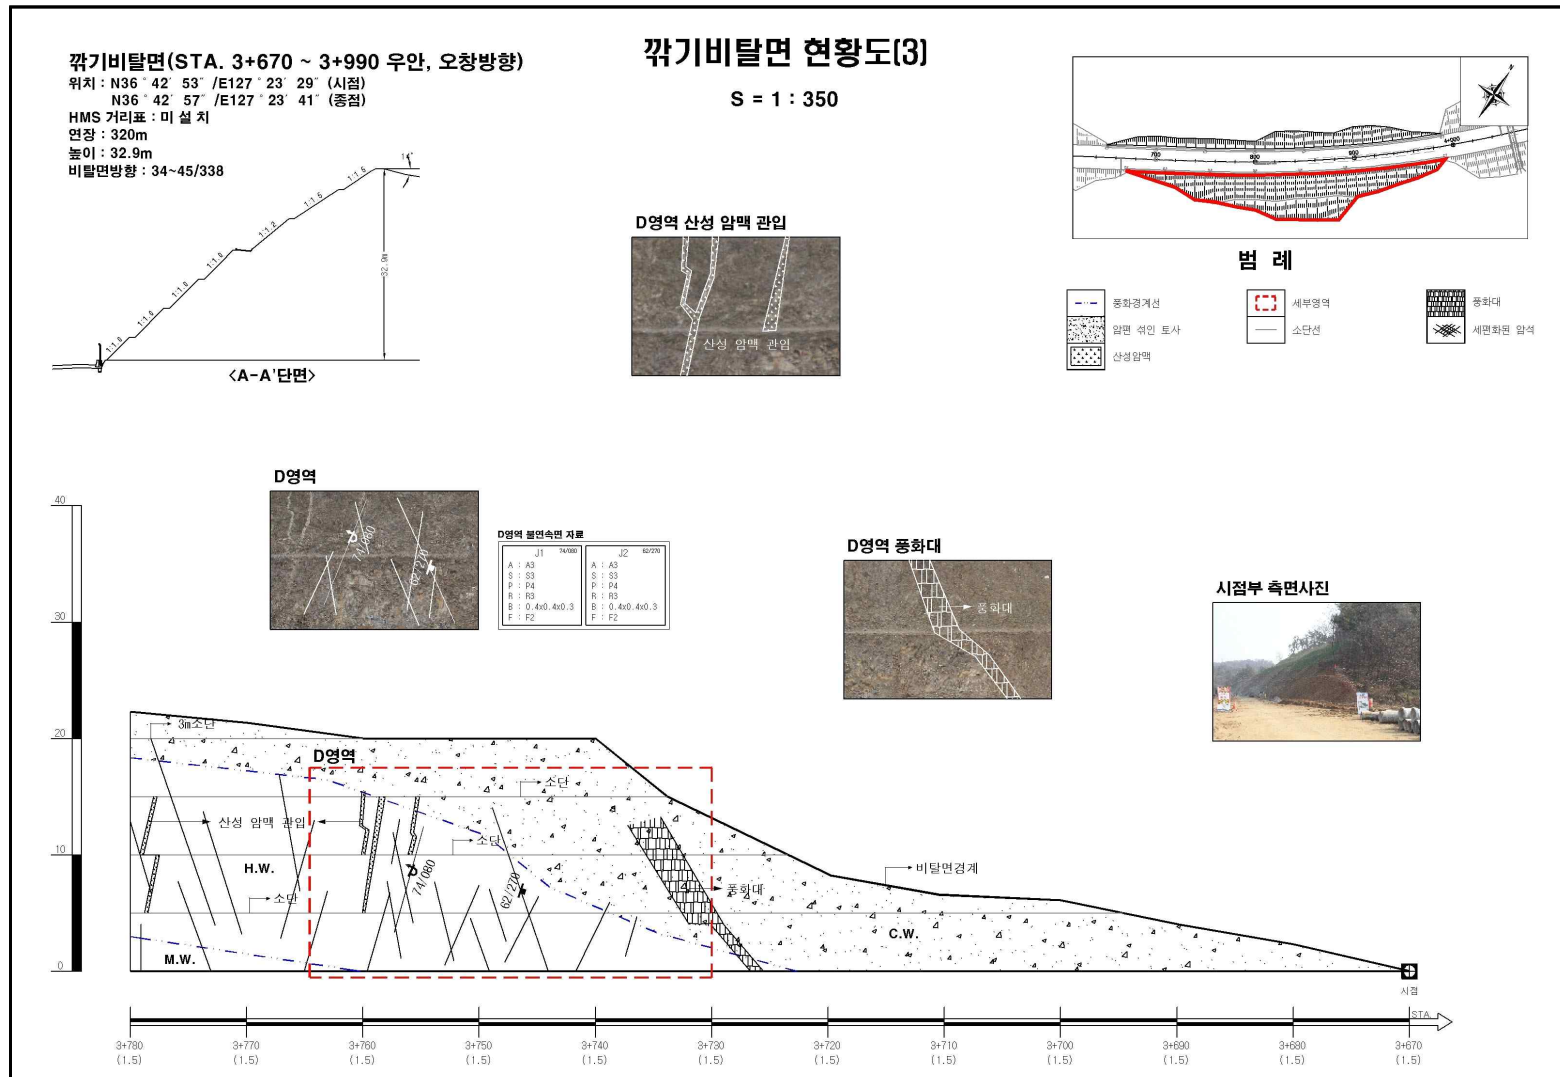
## 4. 깎기비탈면 현황도

본 깎기 비탈면은 풍화의 정도와 절리면들의 상태, 우류에 의한 세굴 및 소단유실 등을 기준으로 총 4개 영역으로 나누어 조사를 실시하였으며, 기타 자세한 사항은 첨부한 현황도에 도시화하여 나타내었다.
