옥산~오창 고속도로 민간투자사업

# 꺅 기 비 탈 면 현 황 도 보 고 서

꺅기비탈면 : STA.0+276 병천천교 중점부 배면

2017. 12.

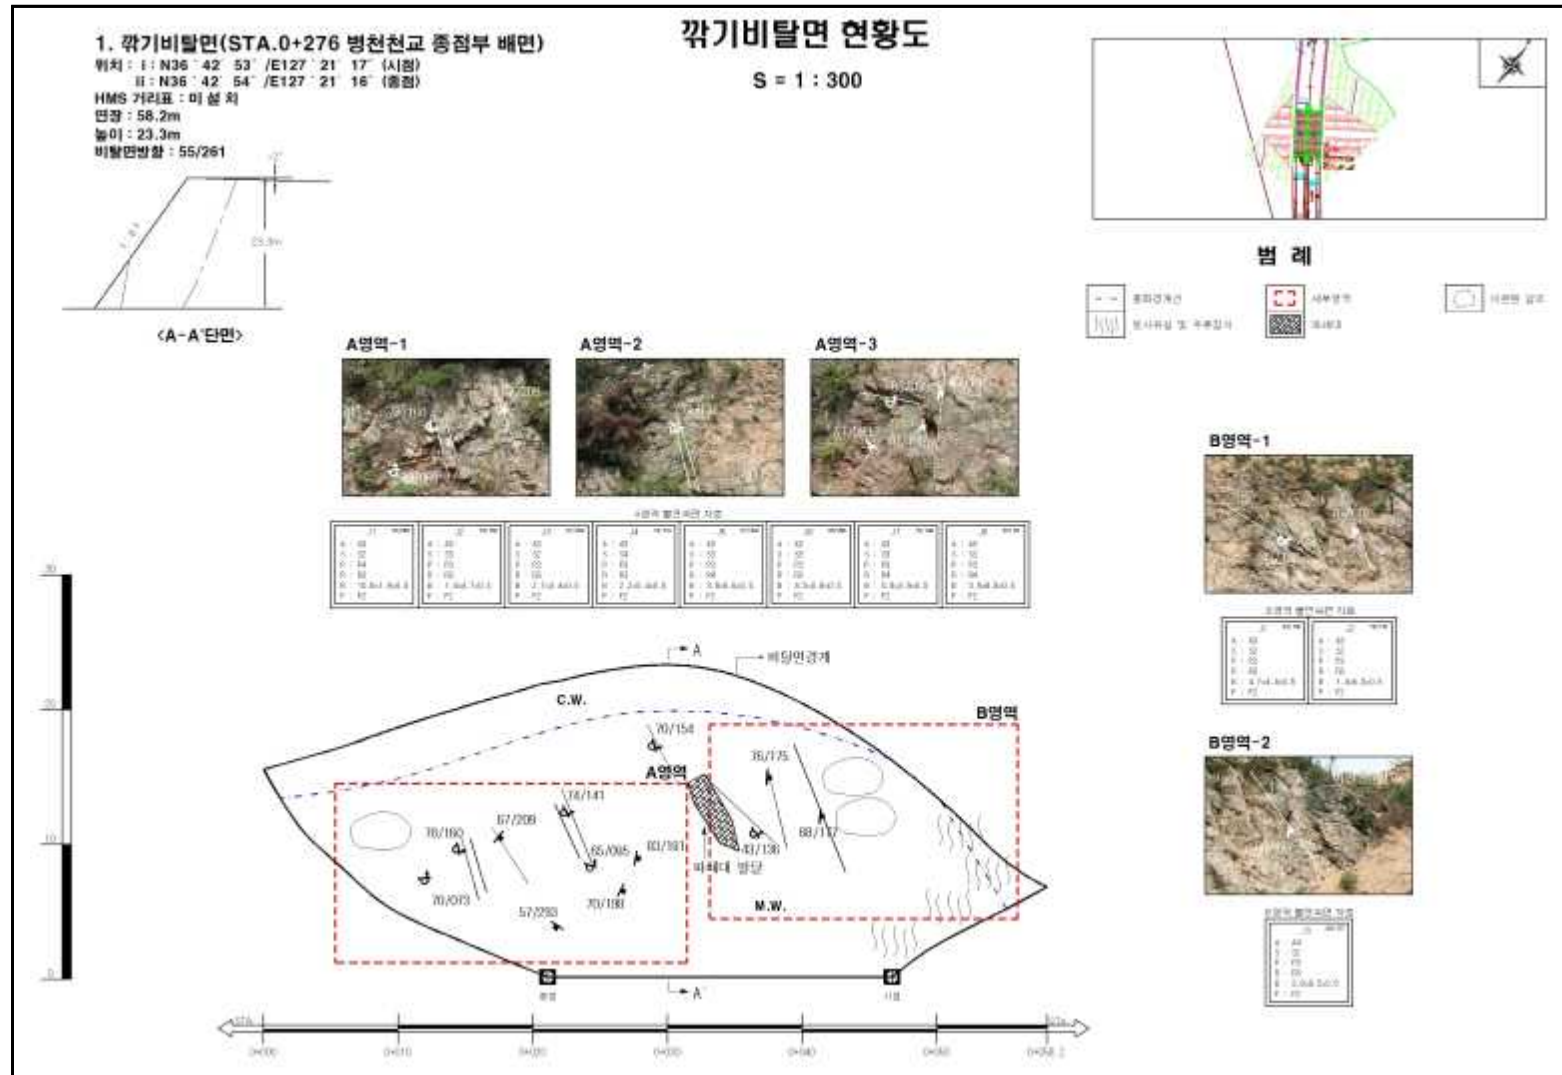
## 4. 깎기비탈면 현황도

본 깎기 비탈면은 풍화의 정도와 절리면들의 상태, 우류에 의한 세굴 및 소단유실 등을 기준으로 총 2개 영역으로 나누어 조사를 실시하였으며, 기타 자세한 사항은 첨부한 현황도에 도시화하여 나타내었다.

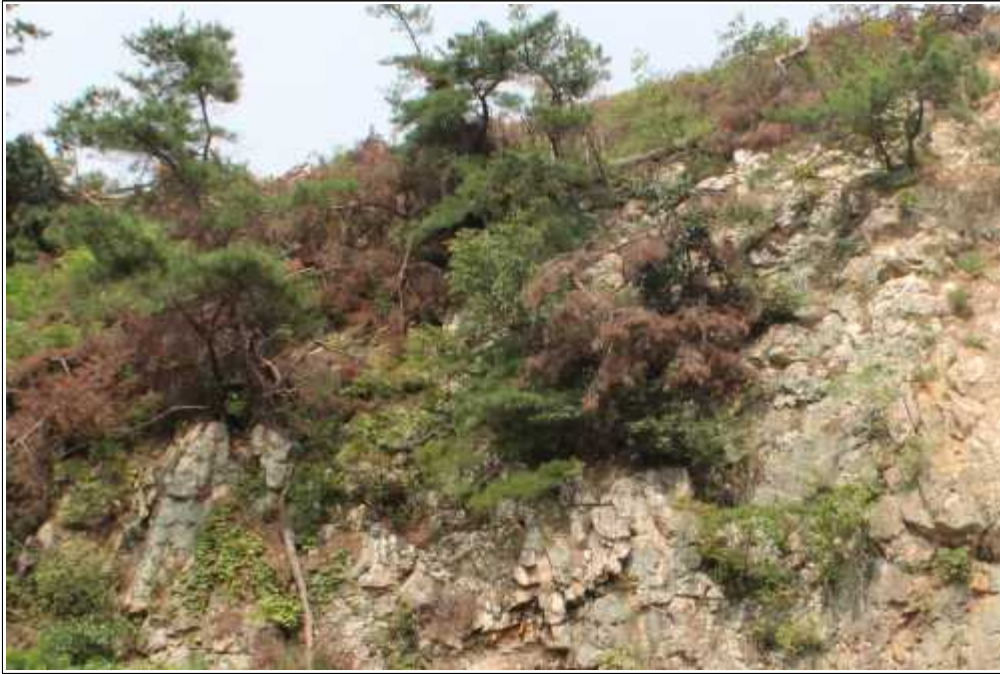
【그림 5】 잡목 자생(1)

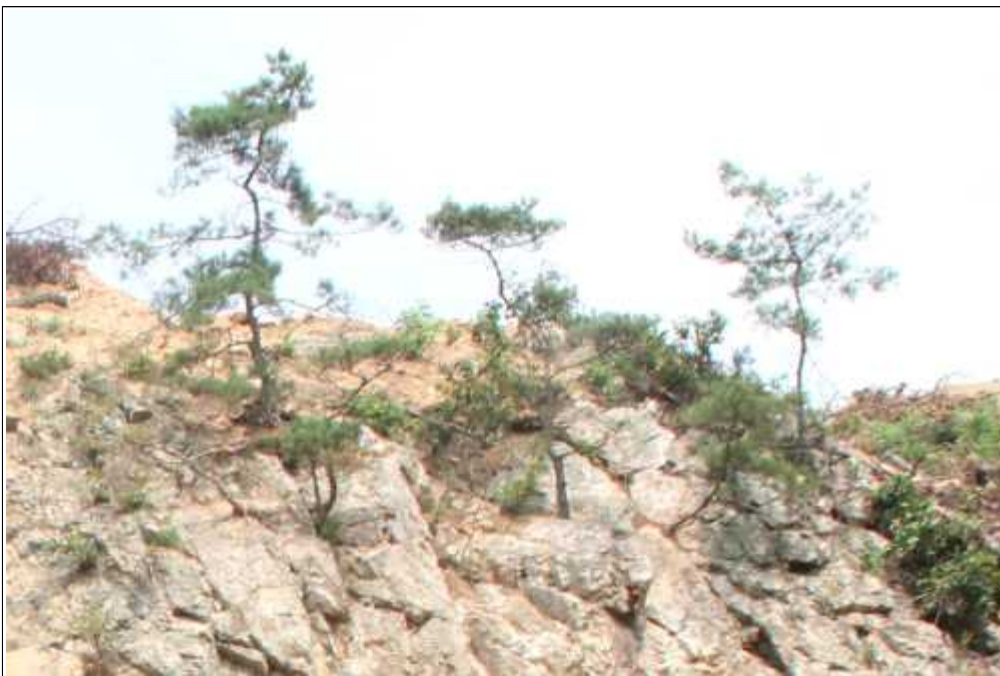
【그림 6】 잡목 자생(2)

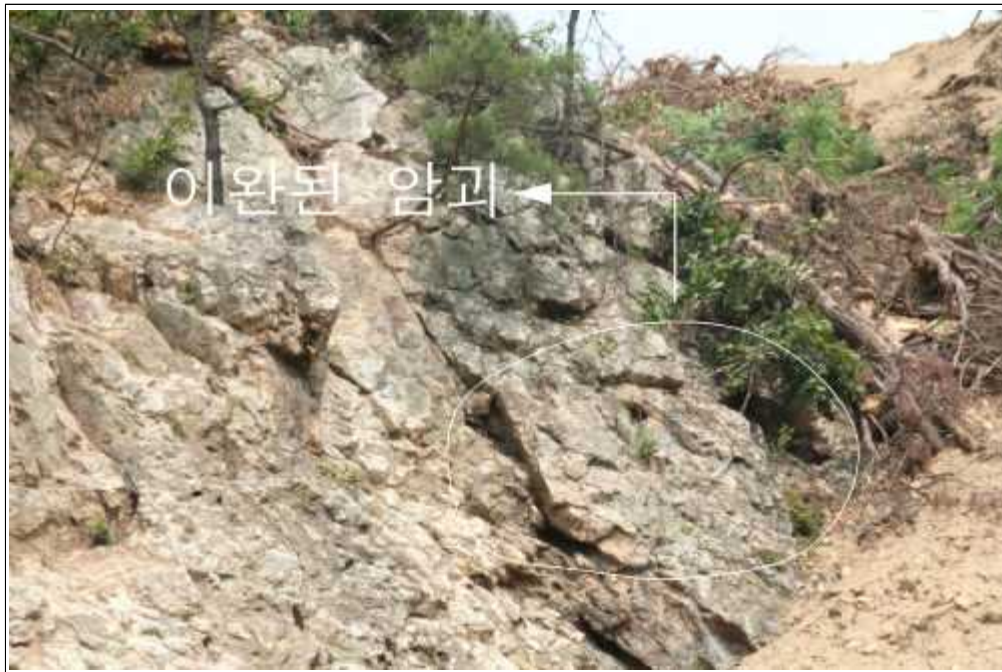
【그림 7】 이완된 암괴

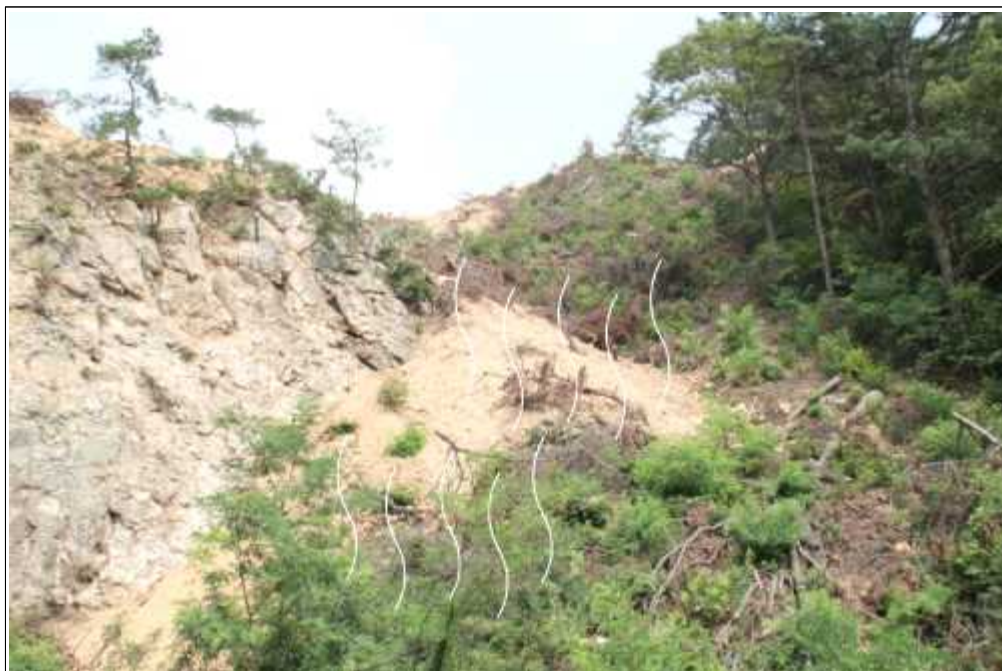
【그림 8】 토사유실

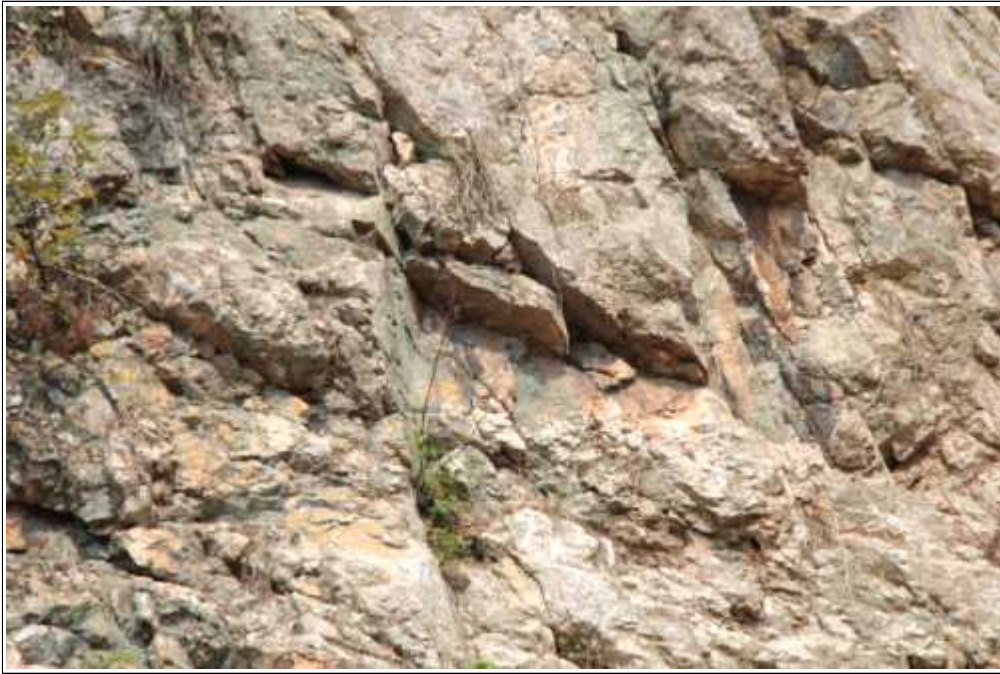
【그림 9】 불연속면 발달

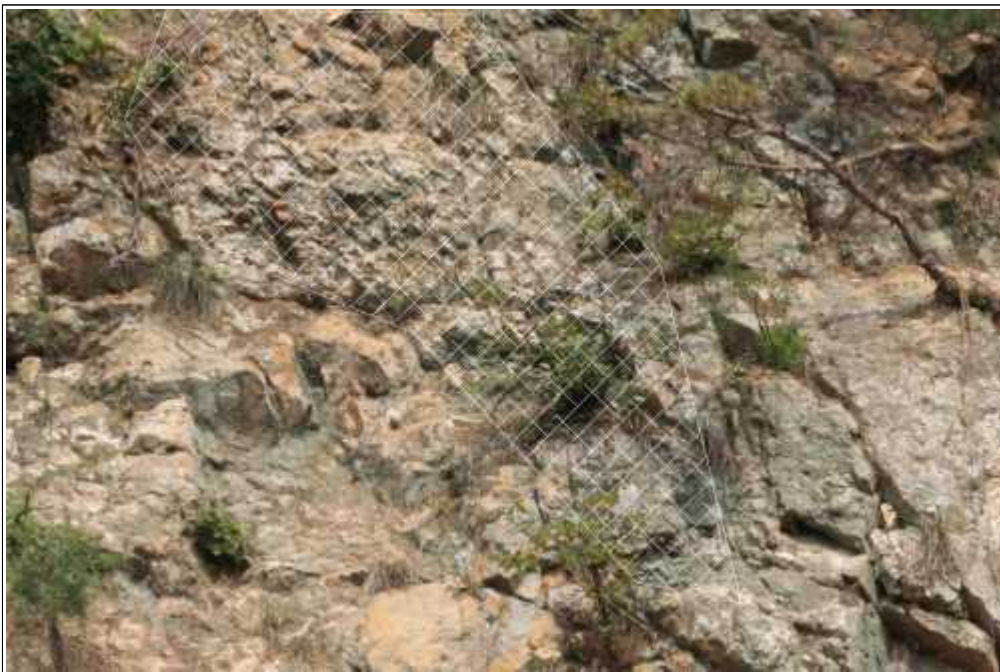
【그림 10】 파쇄대 발달

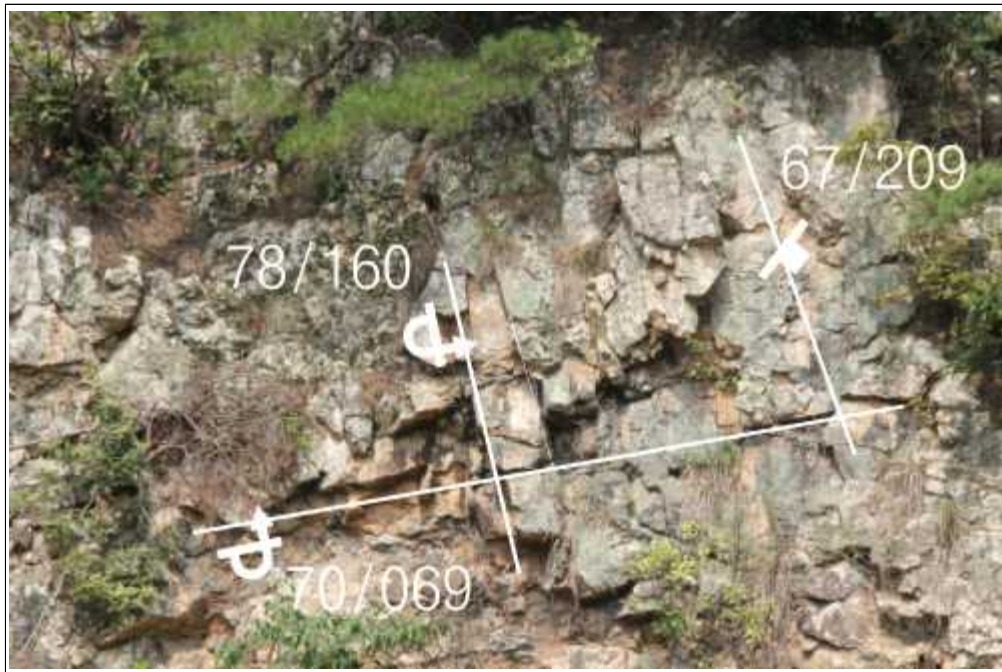
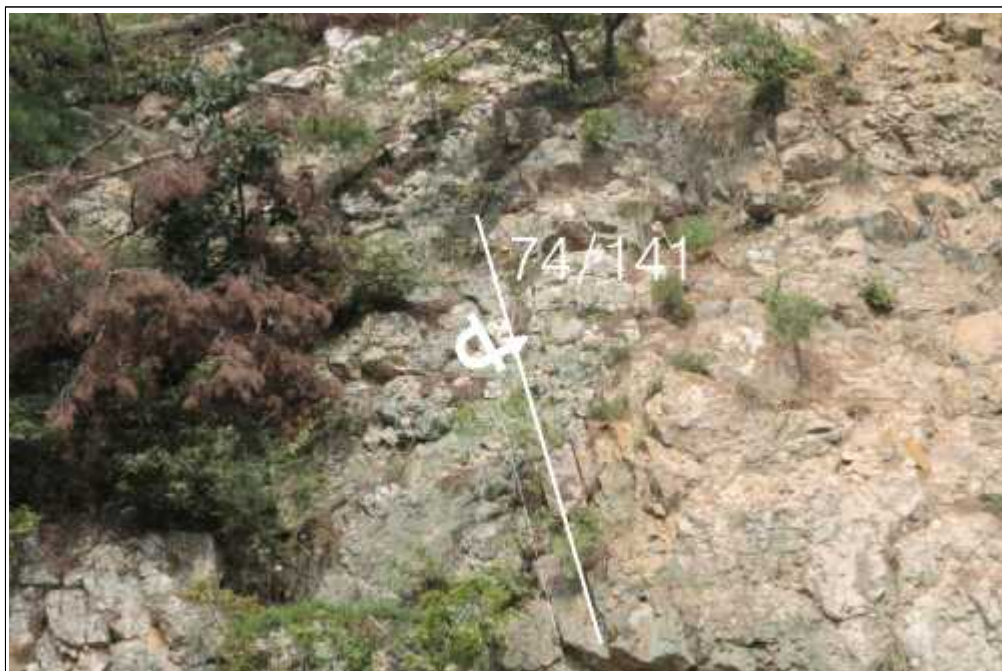
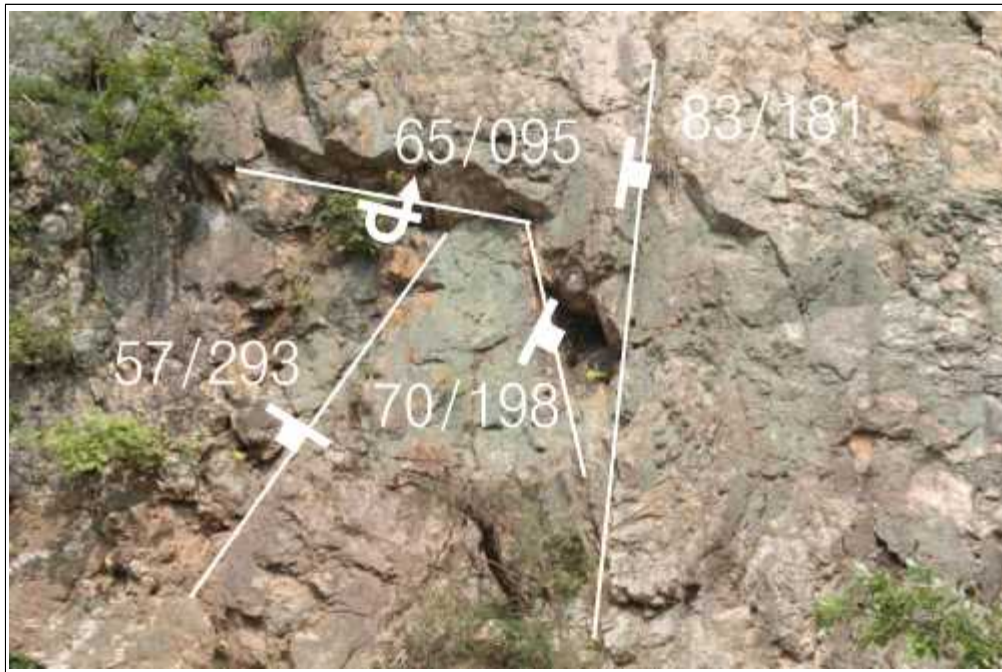
배면 좌측~중앙부 구간에서 비탈면의 방향은 55/261 이며 구간 내에 A영역이 위치하고 비탈면의 방향은 55/261을 나타내고 있다. 풍화정도는 보통풍화 상태이며, 비탈면을 이루고 있는 주 암종은 호상흑운모편마암으로 발달하고 있다. 주변에 발달한 70/069 불연속면 특성은 간극 0.1~1.0mm, 간격 0.6~2.0m, 연장성 10~20m, 거칠기는 약간 거침 상태이며 10.8m×1.9m×0.5m의 규모로 단단한 충전물 5mm이하 협재, 78/160 불연속면의 특성은 간극 0.1~1.0mm, 간격 0.2~0.6m, 연장성 3~10m, 거칠기는 약간 거침 상태이며 1.3m×4.7m×0.5m의 규모로 단단한 충전물 5mm이하 협재, 67/209 불연속면의 특성은 간극 0.1~1.0mm, 간격 0.6~2.0m, 연장성 3~10m, 거칠기는 약간 거침 상태이며 2.7m×3.4m×0.5m의 규모로 단단한 충전물 5mm이하 협재, 74/141 불연속면 특성은 간극 0.1~1.0mm, 간격 0.06~0.2m, 연장성 3~10m, 거칠기는 약간 거침 상태이며 2.2m×5.4m×0.5m의 규모로 단단한 충전물 5mm이하 협재, 57/293 불연속면의 특성은 간극 0.1~1.0mm, 간격 0.2~0.6m, 연장성 3~10m, 거칠기는 평활 상태이며 3.8m×5.6m×0.5m의 규모로 단단한 충전물 5mm이하 협재, 65/095 불연속면의 특성은 간극 0.1~1.0mm, 간격 0.2~0.6m, 연장성 3~10m, 거칠기는 약간 거침 상태이며 4.5m×0.8m×0.5m의 규모로 단단한 충전물 5mm이하 협재, 70/198 불연속면의 특성은 간극 0.1~1.0mm, 간격 0.2~0.6m, 연장성 3~10m, 거칠기는 평활 상태이며 0.9m×3.9m×0.5m의 규모로 단단한 충전물 5mm이하 협재, 83/181 불연속면의 특성은 간극 0.1~1.0mm, 간격 0.2~0.6m, 연장성 3~10m, 거칠기는 평활 상태이며 0.9m×8.8m×0.5m의 규모로 단단한 충전물 5mm이하 협재되어 있다. 주변에 발달한 불연속면의 방향성 및 특성을 고려한 결과 불연속면 방향성에 의한 전도파괴양상이 관찰되며 고각의 불연속면이 교차하며 조밀하게 발달하고 있으며 파쇄가 심한 상태이다. 또한, 일부 구간 탈락된 암편이 관찰된다. 암편이 탈락된 상태로 장기간 노출시 불연속면 상태가 악화되면 소규모 낙석 발생 등 비탈면 안정성에 문제가 발생할 우려가 있다. 따라서, 비탈면의 장기적인 안정성을 유지하기 위한 비탈면 보호공법을 적용해야 할 것으로 판단된다.

【그림 11】 A 영역에 발달한 불연속면

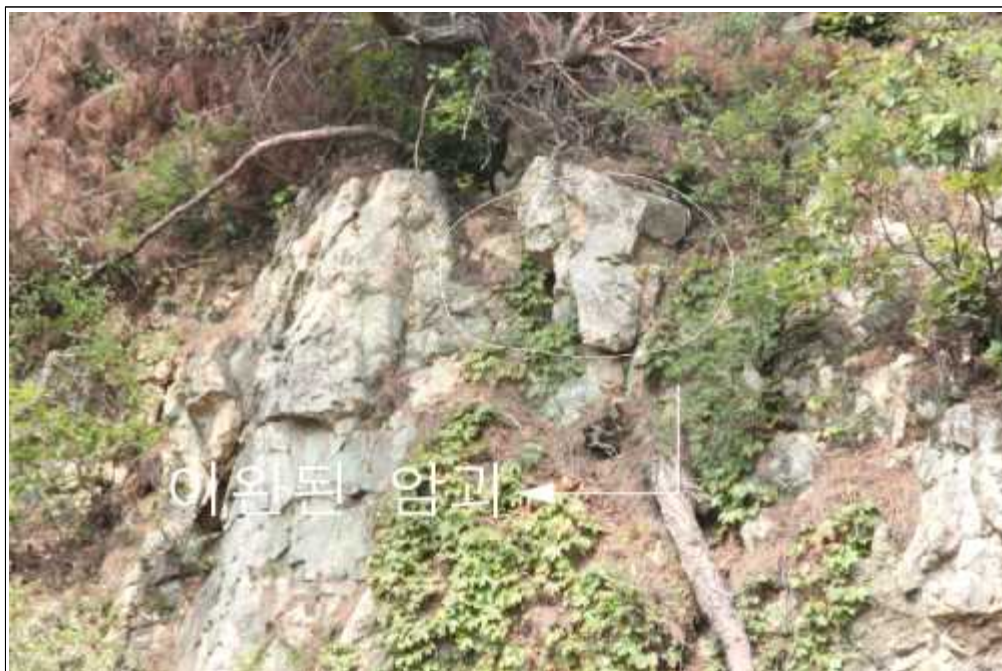
【그림 14】 A 영역 상세사진 (이완된 암괴)

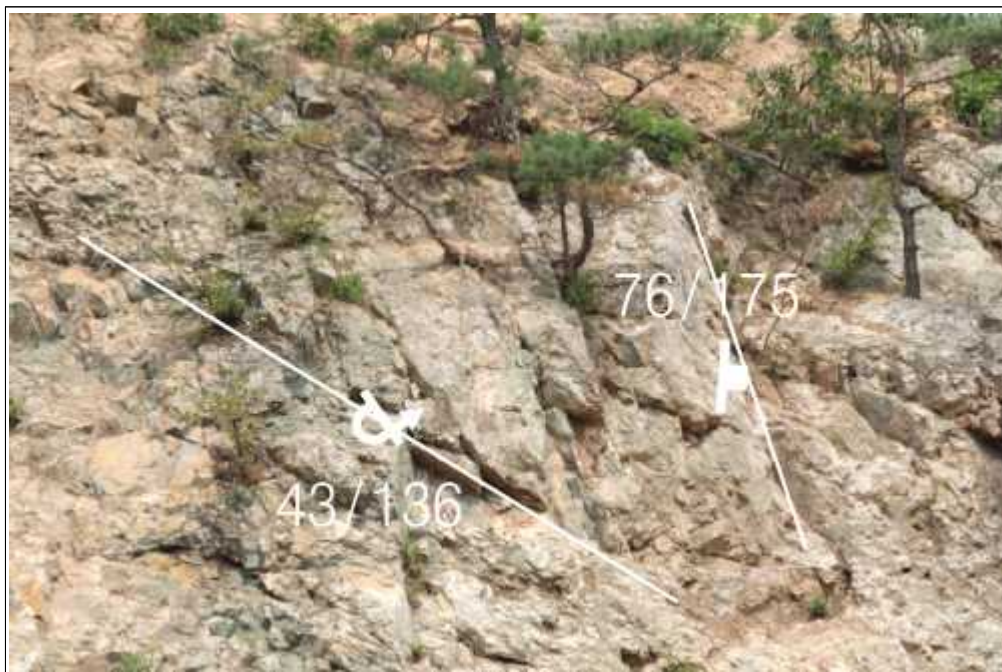
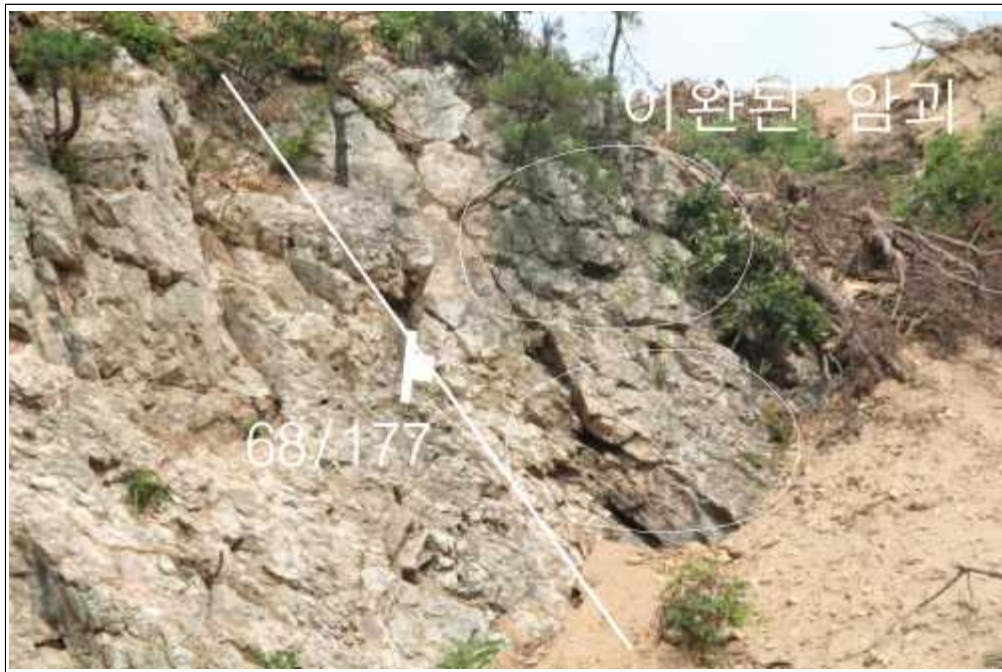
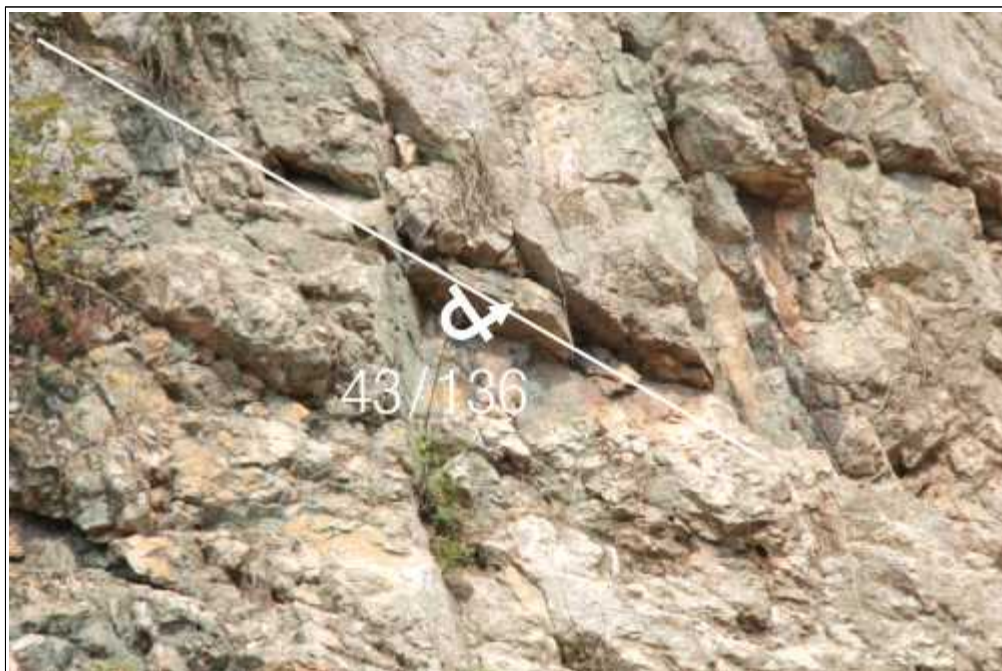
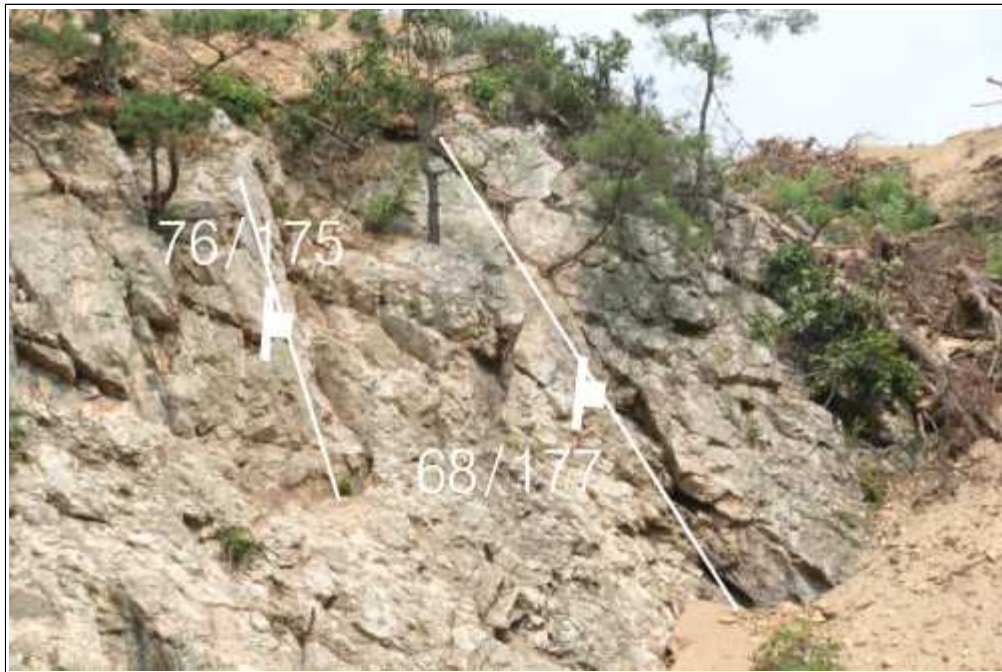
배면 우측~중앙부 구간에 비탈면의 방향은 55/261이며 구간 내에 B영역이 위치하고 비탈면의 방향은 55/261을 나타내고 있으며, 풍화정도는 보통풍화 상태이다. 비탈면을 이루고 있는 주 암종은 호상흑운모편마암으로 발달하고 있다. 주변에 발달한 43/136 불연속면 특성은 간극 0.1~1.0mm, 간격 0.6~2.0m, 연장성 3~10m, 거칠기는 약간 거침 상태이며 4.7m×4.4m×0.5m의 규모로 단단한 충전물 5mm이하 협재, 76/175 불연속면의 특성은 간극 0.1~1.0mm, 간격 0.6~2.0m, 연장성 3~10m, 거칠기는 약간 거침 상태이며 1.4m×6.0m×0.5m의 규모로 단단한 충전물 5mm이하 협재, 68/177 불연속면의 특성은 간극 1.0~5.0mm, 간격 0.6~2.0m, 연장성 3~10m, 거칠기는 약간 거침 상태이며 3.8m×9.5m×0.5m의 규모로 단단한 충전물 5mm이하 협재되어 있다. 주변에 발달한 불연속면의 방향성에 의한 파괴양상은 관찰되지 않는다. 하지만, 탈락된 암편과 본 영역 우측 상단부부터 하단부까지 토사유실이 관찰된다. 장기간 노출시 풍화가 촉진되면 지속적인 상부토사의 유실로 인해 하부 불연속면 간극 내에 토사가 충전되며 불연속면 상태를 악화시킬 우려가 있으며, 탈락된 암편이 소규모 낙석으로 이어질 가능성이 있다. 따라서, 비탈면의 장기적인 안정성을 유지하기 위한 비탈면 보호공법을 적용해야 할 것으로 판단된다.

【그림 15】 B 영역에 발달한 불연속면

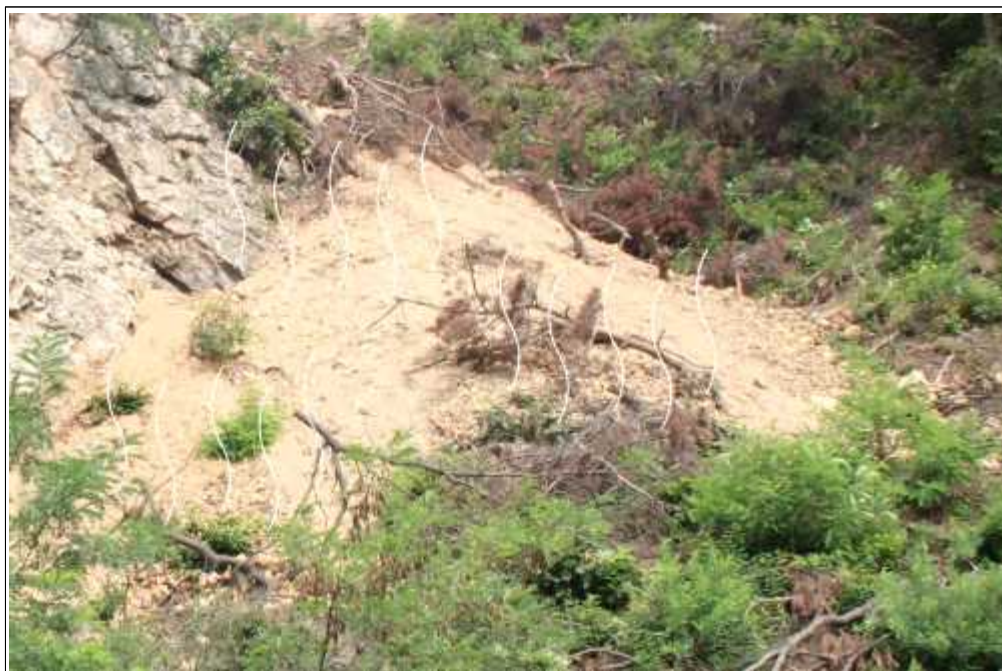
【그림 19】 B 영역 상세사진 (토사유실)

- B영역은 배면 우측~중앙부에 위치하여 43/136, 76/175, 68/177 방향성의 불연속면이 발달하여 있으며 풍화정도는 보통풍화 상태임. 주변에 발달한 불연속면의 방향성에 의한 파괴양상은 관찰되지 않음. 하지만, 탈락된 암편과 본 영역 우측 상단부부터 하단부까지 토사 유실이 관찰됨. 장기간 노출시 풍화가 촉진되면 지속적인 상부토사의 유실로 인해 하부 불연속면 간극 내에 토사가 충전되며 불연속면 상태를 악화시킬 우려가 있으며, 탈락된 암편이 소규모 낙석으로 이어질 가능성이 있음. 따라서, 비탈면의 장기적인 안정성을 유지하기 위한 비탈면 보호공법을 적용해야 할 것으로 판단됨.
- 위 내용을 종합하여 보면 비탈면 내 암반 구간은 불연속면이 서로 교차하는 형태로 조밀하게 발달하고 있어 파쇄가 심한 상태이며, 일부 구간 상부 토사가 유실되어 있음. 또한 탈락된 암편이 곳곳에서 관찰되고 있어 장기간 노출시 외부적인 요인에 의해 풍화가 촉진되면 소규모 낙석 및 상부토사 유실이 지속적으로 발생할 우려가 있음. 따라서, 비탈면의 장기적인 안정성을 유지하기 위해 비탈면 보호공법을 적용해야 할 것으로 판단됨.
