옥산~오창 고속도로 민간투자사업

# 깎기비탈면 현황도 보고서

깎기비탈면 : STA.0+430~0+600 옥산JCT 리도202호선-1 우안

작성기관 : (주)에스알이앤씨

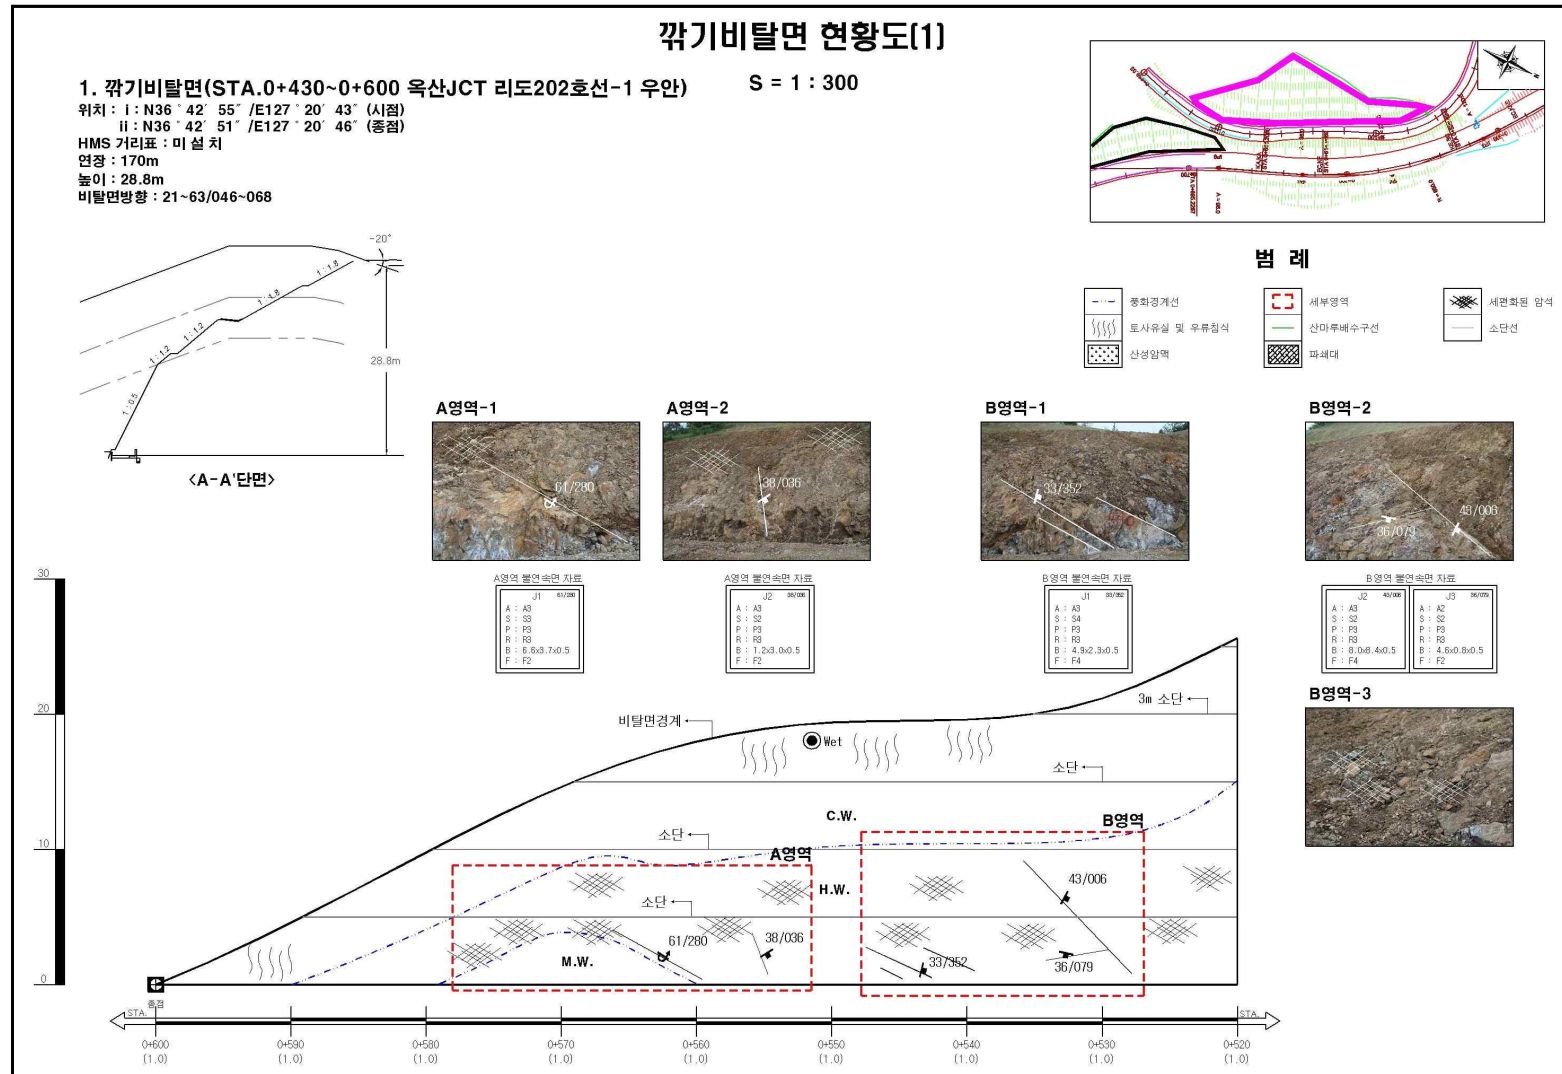
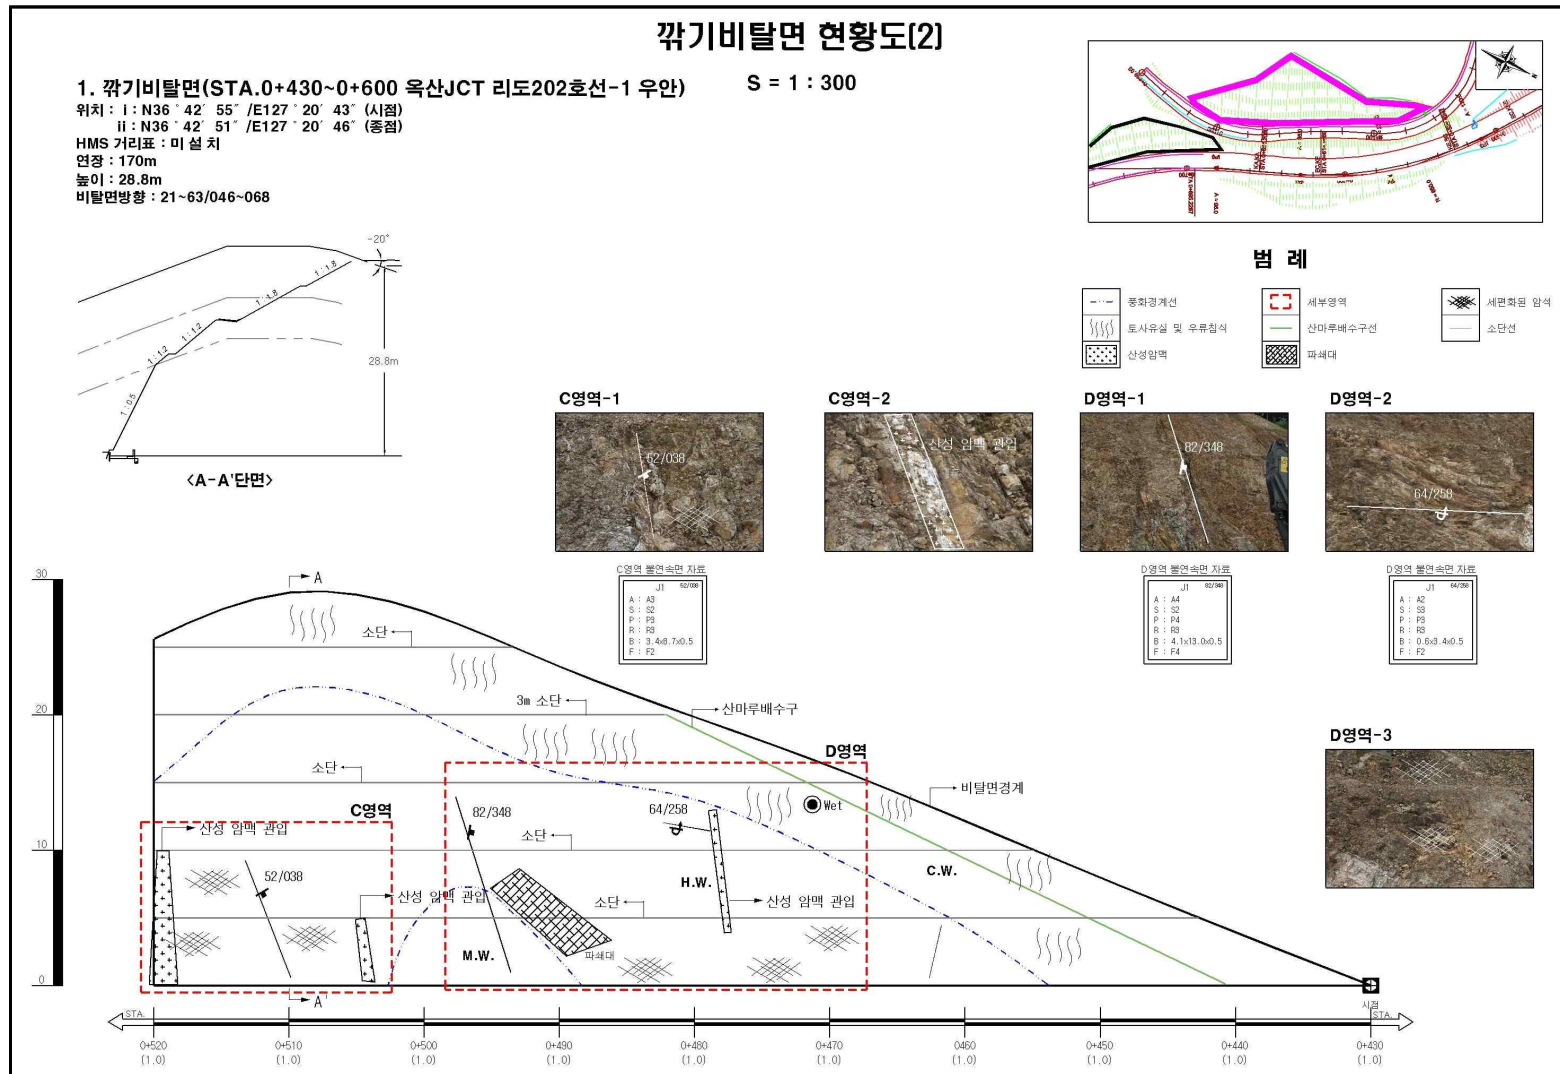
## 4. 깎기비탈면 현황도

본 깎기 비탈면은 풍화의 정도와 절리면들의 상태, 우류에 의한 세굴 및 소단유실 등을 기준으로 총 4개 영역으로 나누어 조사를 실시하였으며, 기타 자세한 사항은 첨부한 현황도에 도시화하여 나타내었다.

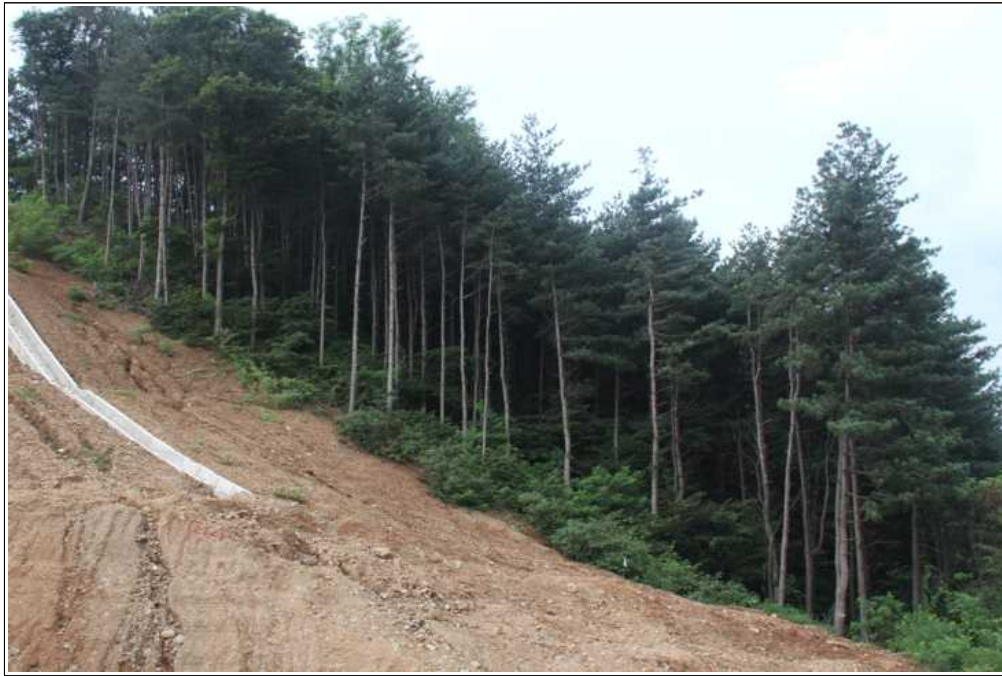
깎기 비탈면을 이루고 있는 주 암종은 호상흑운모편마암으로 발달하고 있는 상태이다. 상부 자연비탈면의 경사는 -30 ~ 25° 의 준산악 지형으로 형성되어 있다. 포행 및 수목의 기울어짐 현상이 관찰되나, 인장균열 등의 붕괴 전후 현상은 관찰되지 않았다.

【그림 5】 수목의 기울어짐 및 포행

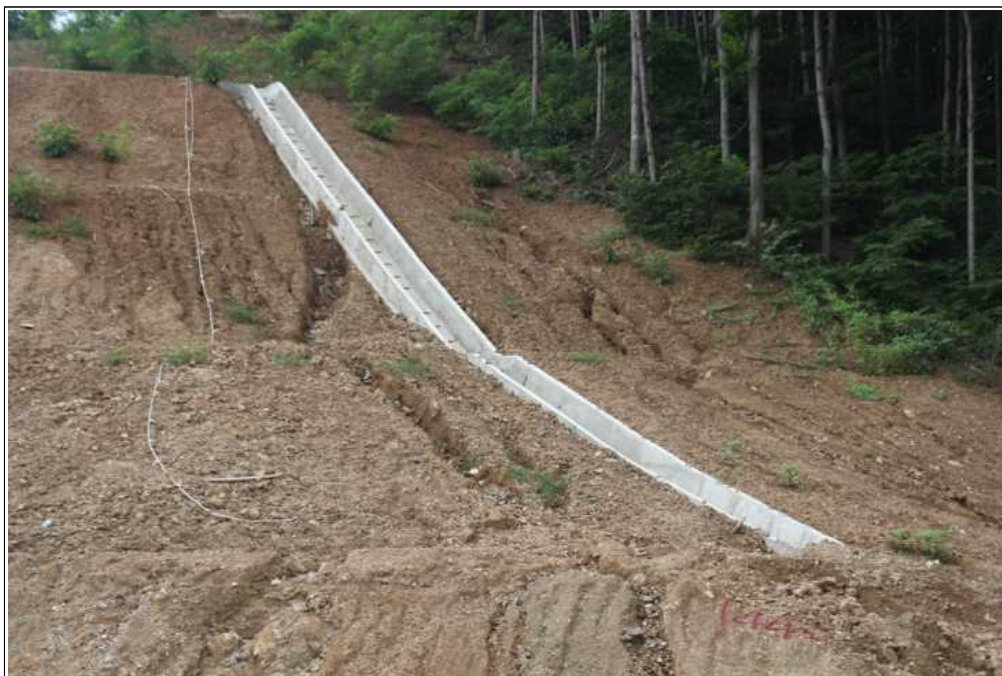
【그림 6】 산마루 배수구 설치

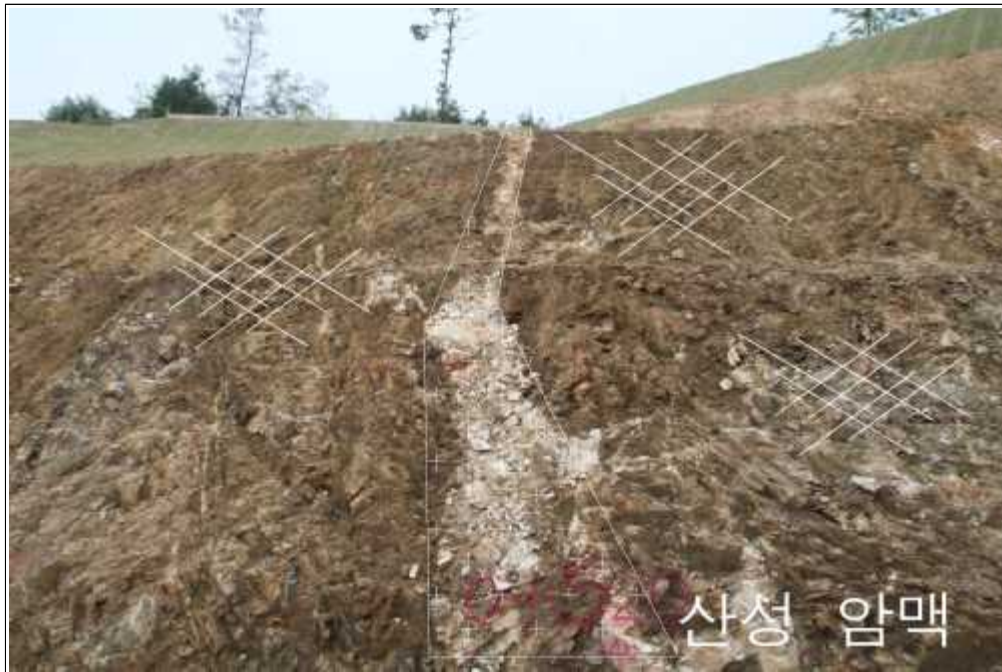
【그림 7】 산성 암맥 관입

- C영역은 STA.0+500~0+520 하단부에 위치하여 52/038 방향성의 불연속면이 발달하여 있으며 풍화정도는 심한풍화 상태임. 본 영역은 풍화가 심하게 진행된 상태로 불연속면 주변으로 세편화된 암석이 다량 관찰되며 산성암맥이 관입되어 있음. 장기간 노출시 풍화가 촉진되면 산성암맥 관입 경계부 차별풍화로 인하여 비탈면 안정성에 문제가 발생할 우려가 있으며, 세편화된 암석이 소규모 낙석으로 이어질 가능성이 있음. 따라서, 비탈면의 장기적인 안정성을 유지하기 위한 비탈면 보호공법을 적용해야 할 것으로 판단됨.

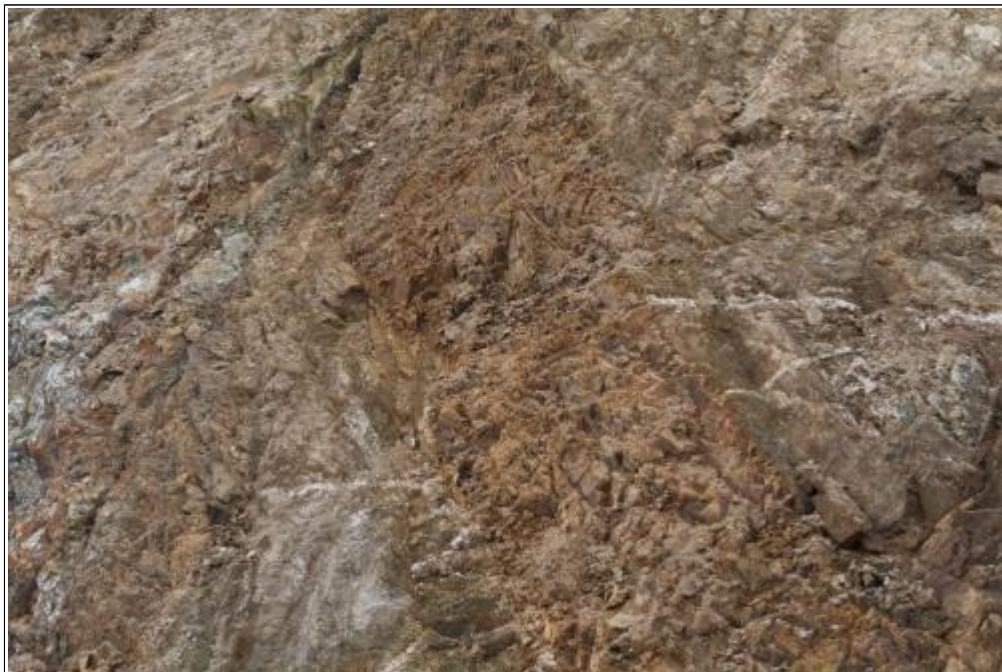
【그림 8】 파쇄대 발달

- D영역은 STA.0+430~0+500에 위치하여 82/348, 64/258 방향성의 불연속면이 발달하여 있으며 풍화정도는 심한풍화 상태임. 주변에 발달한 불연속면의 방향성 및 특성을 고려한 결과 불연속면 방향성에 의한 파괴양상이 관찰되지않으며, STA.0+490 구간에서 파쇄대가 발달하고 있으며 곳곳에서 세편화된 암석이 관찰됨. 장기간 노출시 풍화가 촉진되면 파쇄대 구간 내의 차별풍화 발생 및 소규모 낙석이 발생할 우려가 있음. 따라서, 비탈면의 장기적인 안정성을 유지하기 위한 비탈면 보호공법을 적용해야 할 것으로 판단됨.

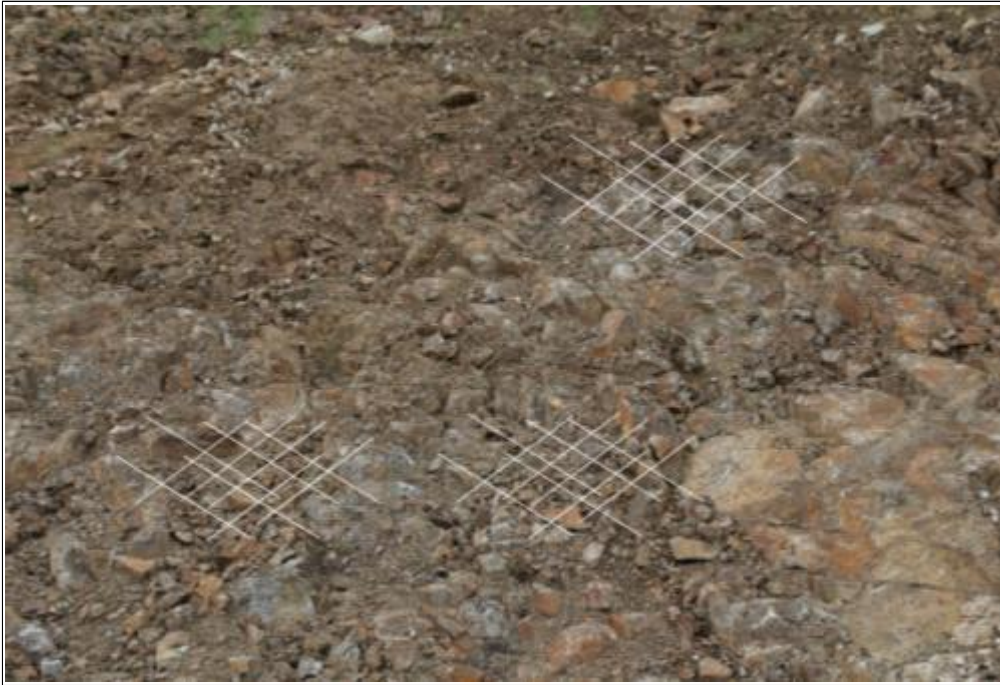
【그림 9】 세편화된 암석(1)

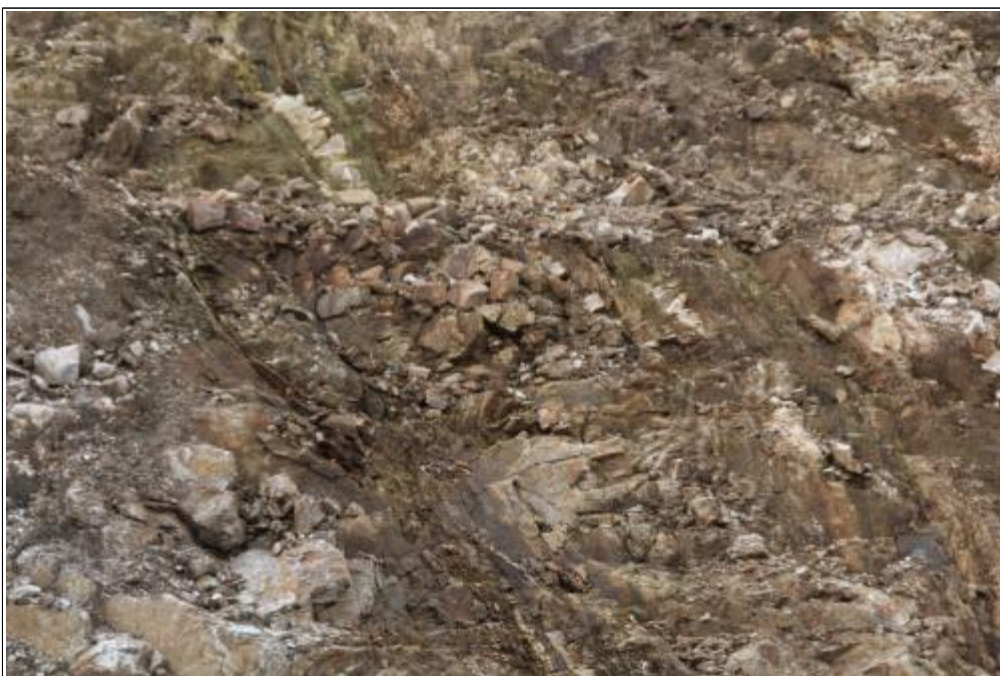
【그림 10】 세편화된 암석(2)

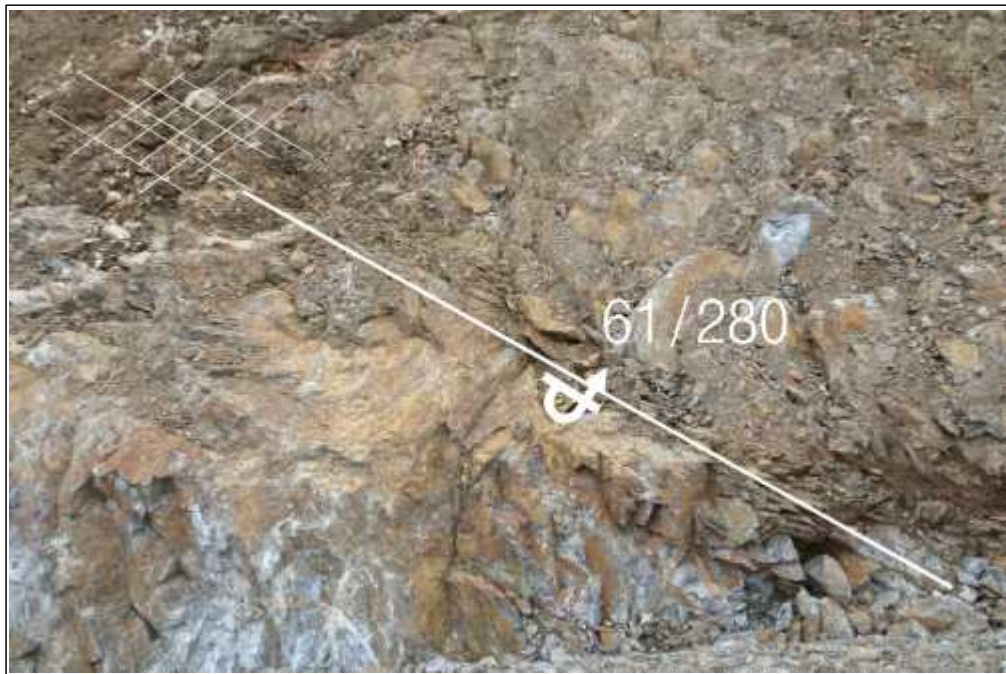
STA.0+550~0+600 구간에서 비탈면의 방향은 29~40/48~68 이며 구간 내에 A영역은 비탈면 하단부에 위치하고 비탈면의 방향은 29~40/48~68을 나타내고 있다. 풍화정도는 심한풍화 상태이다. 비탈면을 이루고 있는 주 암종은 호상흑운모편마암으로 발달하고 있다. 주변에 발달한 61/280 불연속면 특성은 간극 0.1~1.0mm, 간격 0.2~0.6m, 연장성 3~10m, 거칠기는 약간 거침 상태이며 6.6m×3.7m×0.5m의 규모로 단단한 충전물 5mm이하 협재, 38/036 불연속면의 특성은 간극 0.1~1.0mm, 간격 0.6~2.0m, 연장성 3~10m, 거칠기는 약간 거침 상태이며 1.2m×3.0m×0.5m의 규모로 단단한 충전물 5mm이하 협재되어 있다. 주변에 발달한 불연속면의 방향성 및 특성을 고려한 결과 불연속면 방향성에 의한 파괴양상이 관찰되지 않으며, 세편화된 암석이 곳곳에서 관찰된다. 장기간 노출시 외부적인 요인에 의해 풍화가 촉진되면 세편화된 암석이 소규모 낙석으로 이어질 우려가 있다. 따라서, 비탈면의 장기적인 안정성을 위해 비탈면 보호공법을 적용해야 할 것으로 판단된다.

【그림 11】 A 영역에 발달한 불연속면

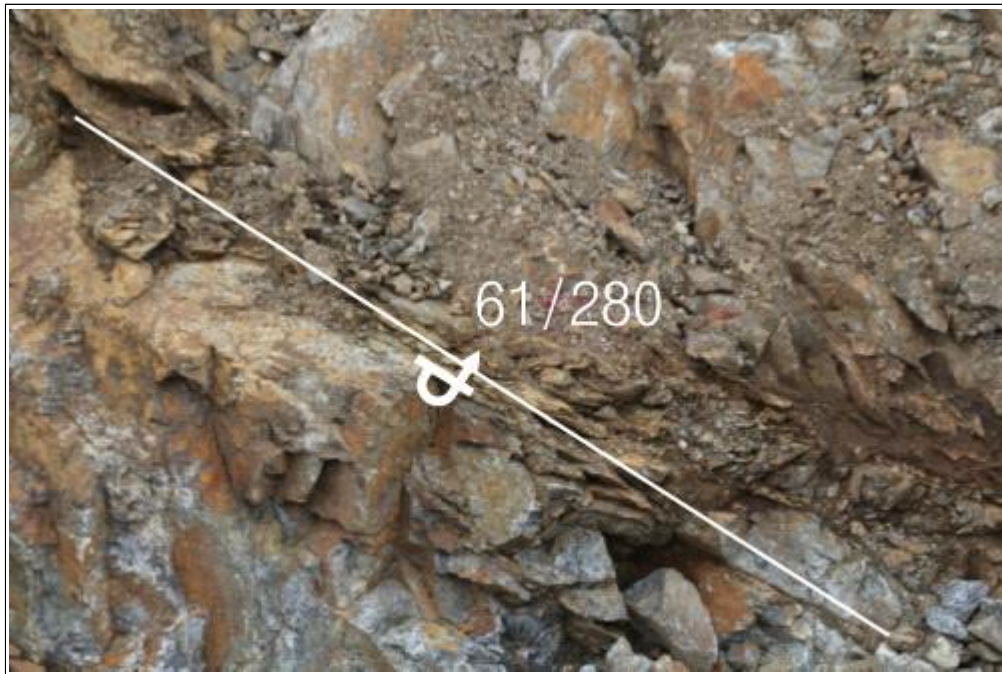
【그림 12】 A 영역에 발달한 불연속면

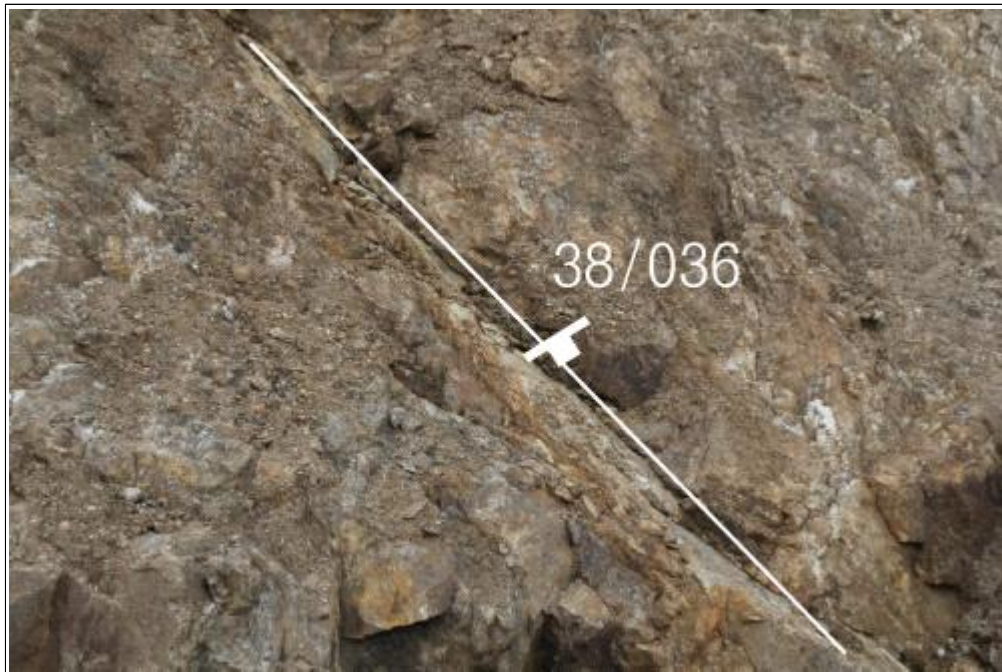
【그림 14】 A 영역에 발달한 불연속면

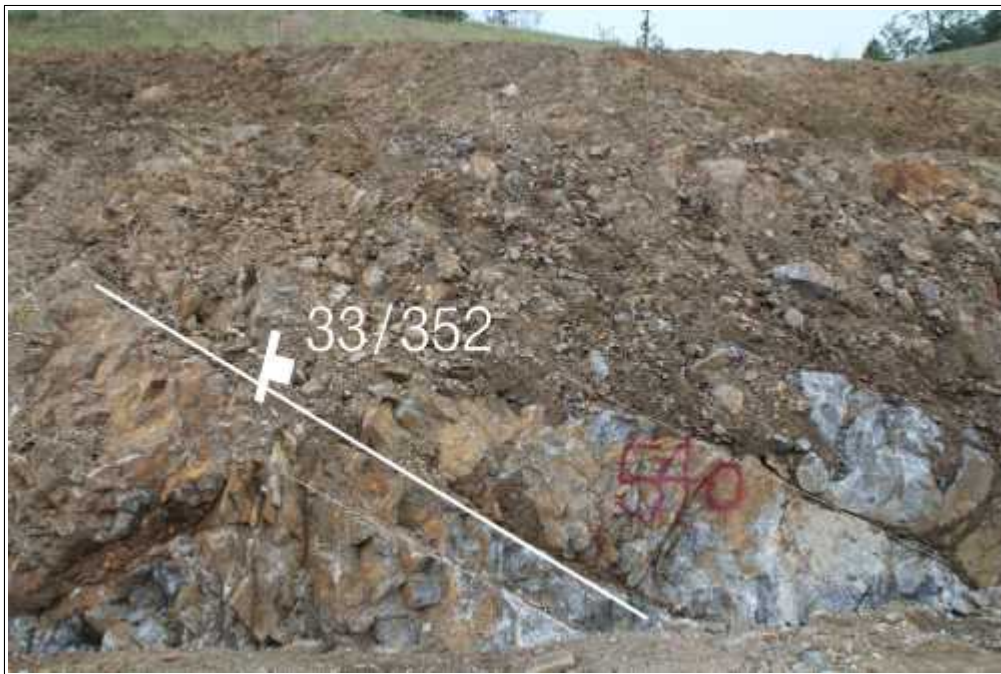
STA.0+520~0+550 구간에 비탈면의 방향은 29~40/48~68이며 구간 내에 B영역은 비탈면 하단부에 위치하고 비탈면의 방향은 34~45/48~68을 나타내고 있으며, 풍화정도는 심한풍화 상태이다. 비탈면을 이루고 있는 주 암종은 호상흑운모편마암으로 발달하고 있다. 주변에 발달한 33/352 불연속면 특성은 간극 0.1~1.0mm, 간격 0.06~0.2m, 연장성 3~10m, 거칠기는 약간 거침 상태이며 4.9m×2.3m×0.5m의 규모로 연약한 충전물 5mm이하 협재, 43/006 불연속면의 특성은 간극 0.1~1.0mm, 간격 0.6~2.0m, 연장성 3~10m, 거칠기는 약간 거침 상태이며 8.0m×8.4m×0.5m의 규모로 연약한 충전물 5mm이하 협재, 36/079 불연속면의 특성은 간극 0.0~0.1mm, 간격 0.6~2.0m, 연장성 3~10m, 거칠기는 약간 거침 상태이며 4.6m×0.8m×0.5m의 규모로 단단한 충전물 5mm이하 협재되어 있다. 주변에 발달한 불연속면의 방향성 및 특성을 고려한 결과 불연속면 방향성에 의한 파괴양상이 관찰되지 않으며, 불연속면 주변으로 세편화된 암석이 다량 관찰된다. 장기간 노출시 풍화가 촉진되면 불연속면 상태 악화로 소규모 낙석으로 이어질 우려가 있다. 따라서, 비탈면의 장기적인 안정성을 유지하기 위한 비탈면 보호공법을 적용해야 할 것으로 판단된다.

【그림 16】 B 영역에 발달한 불연속면

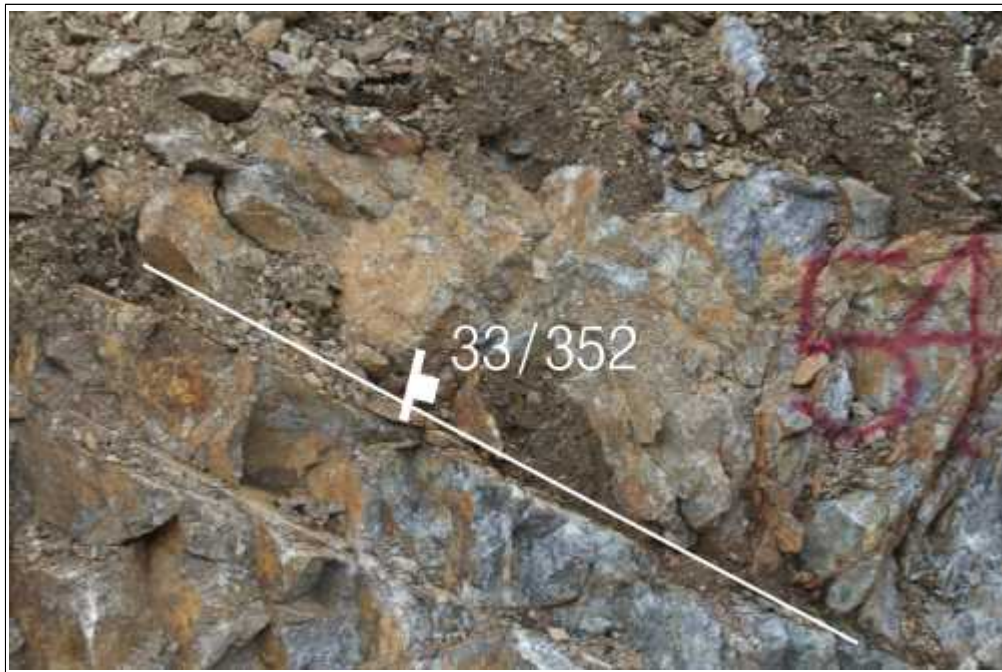
【그림 17】 B 영역에 발달한 불연속면

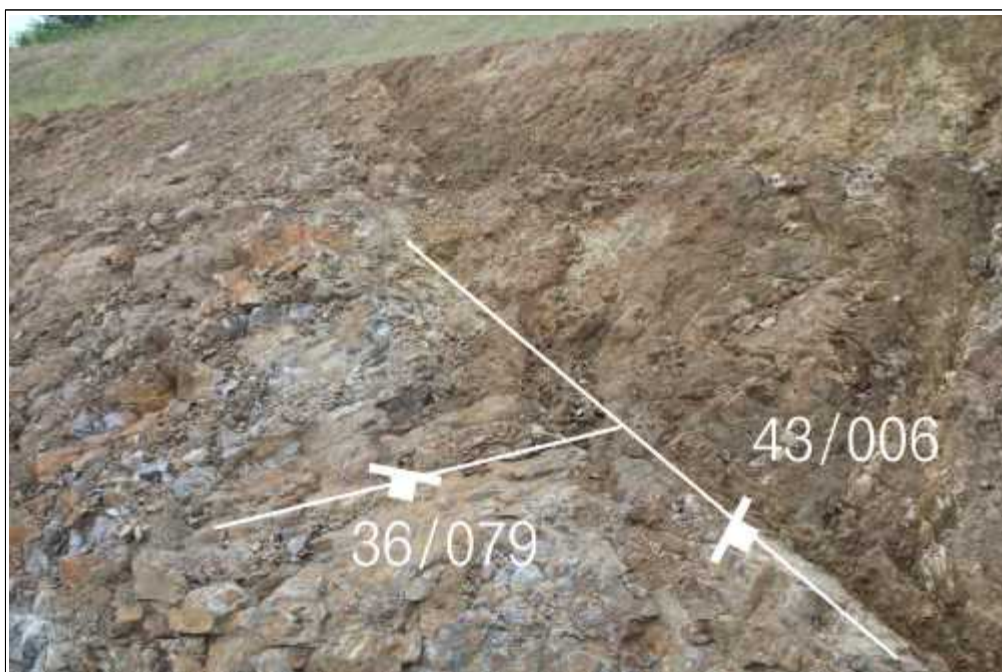
【그림 18】 B 영역에 발달한 불연속면

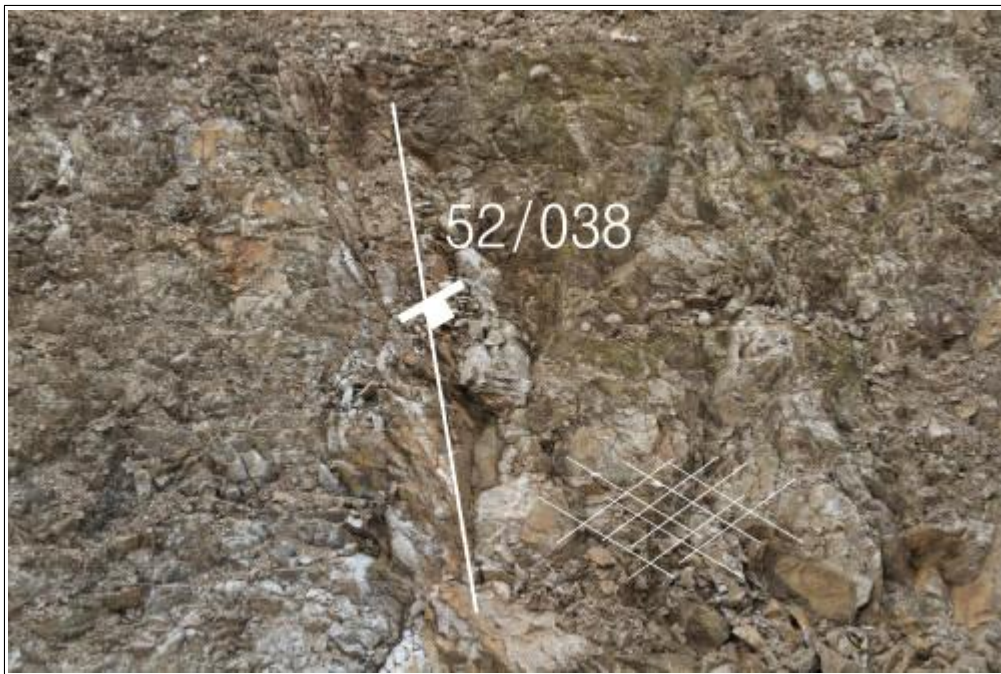
STA.0+500~0+520 구간에 비탈면의 방향은 /48~68이며 구간 내에 C영역은 비탈면 하단부에 위치하고 비탈면의 방향은 40~45/48~68을 나타내고 있으며, 풍화정도는 심한풍화 상태이다. 비탈면을 이루고 있는 주 암종은 호상흑운모편마암으로 발달하고 있다. 주변에 발달한 52/038 불연속면 특성은 간극 0.1~1.0mm, 간격 0.6~2.0m, 연장성 3~10m, 거칠기는 약간 거침 상태이며 3.4m×8.7m×0.5m의 규모로 단단한 충전물 5mm이하 협재되어 있다. 본 영역은 풍화가 심하게 진행된 상태로 불연속면 주변으로 세편화된 암석이 다량 관찰되며 산성암맥이 관입되어 있다. 장기간 노출시 풍화가 촉진되면 산성암맥 관입 경계부 차별풍화로 인하여 비탈면 안정성에 문제가 발생할 우려가 있으며, 세편화된 암석이 소규모 낙석으로 이어질 가능성이 있다. 따라서, 비탈면의 장기적인 안정성을 유지하기 위한 비탈면 보호공법을 적용해야 할 것으로 판단된다.

【그림 21】 C 영역에 발달한 불연속면

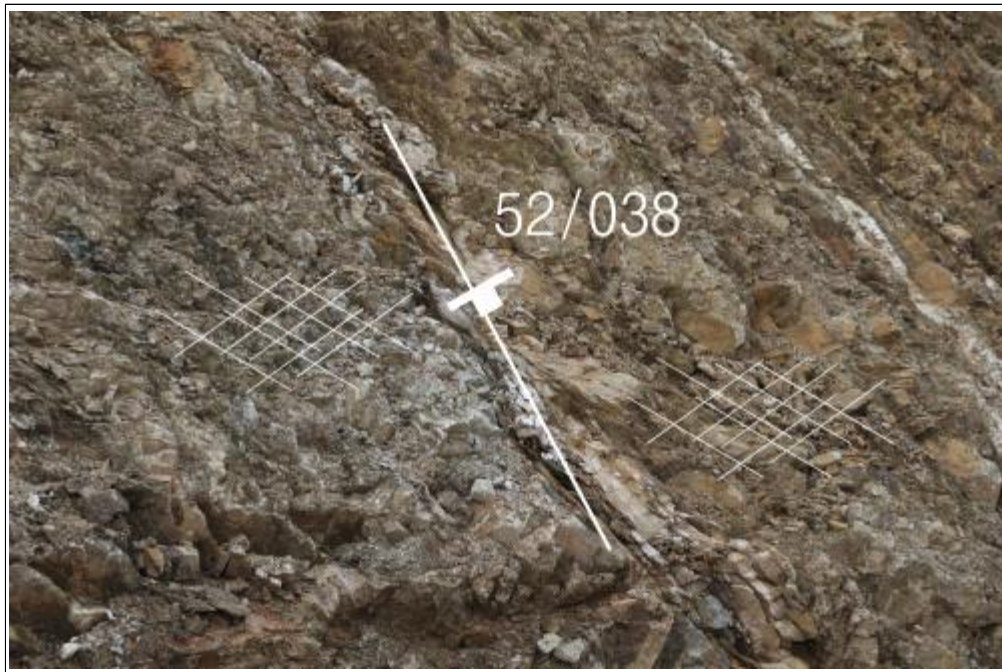
【그림 22】 C 영역에 발달한 불연속면

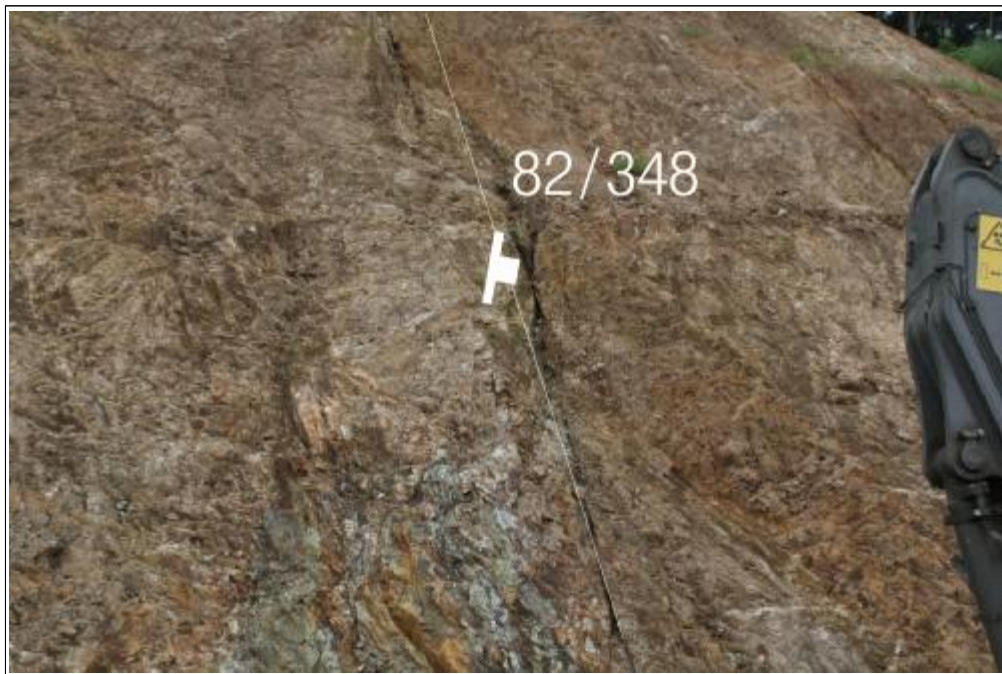
STA.0+430~0+500 구간에 비탈면의 방향은 29~63/48~68이며 구간 내에 D영역은 비탈면에 위치하고 비탈면의 방향은 40~63/48~68을 나타내고 있으며, 풍화정도는 심한풍화 상태이다. 비탈면을 이루고 있는 주 암종은 호상흑운모편마암으로 발달하고 있다. 주변에 발달한 82/348 불연속면 특성은 간극 1.0~5.0mm, 간격 0.6~2.0m, 연장성 10~20m, 거칠기는 약간 거침 상태이며 4.1m×13.0m×0.5m의 규모로 연약한 충전물 5mm이하 협재, 64/258 불연속면의 특성은 간극 0.0~0.1mm, 간격 0.2~0.6m, 연장성 3~10m, 거칠기는 약간 거침 상태이며 0.6m×3.4m×0.5m의 규모로 단단한 충전물 5mm이하 협재되어 있다. 주변에 발달한 불연속면의 방향성 및 특성을 고려한 결과 불연속면 방향성에 의한 파괴양상이 관찰되지않으며, STA.0+490 구간에서 파쇄대가 발달하고 있으며 곳곳에서 세편화된 암석이 관찰된다. 장기간 노출시 풍화가 촉진되면 파쇄대 구간 내의 차별풍화 발생 및 소규모 낙석이 발생할 우려가 있다. 따라서, 비탈면의 장기적인 안정성을 유지하기 위한 비탈면 보호공법을 적용해야 할 것으로 판단된다.

【그림 25】 D 영역에 발달한 불연속면

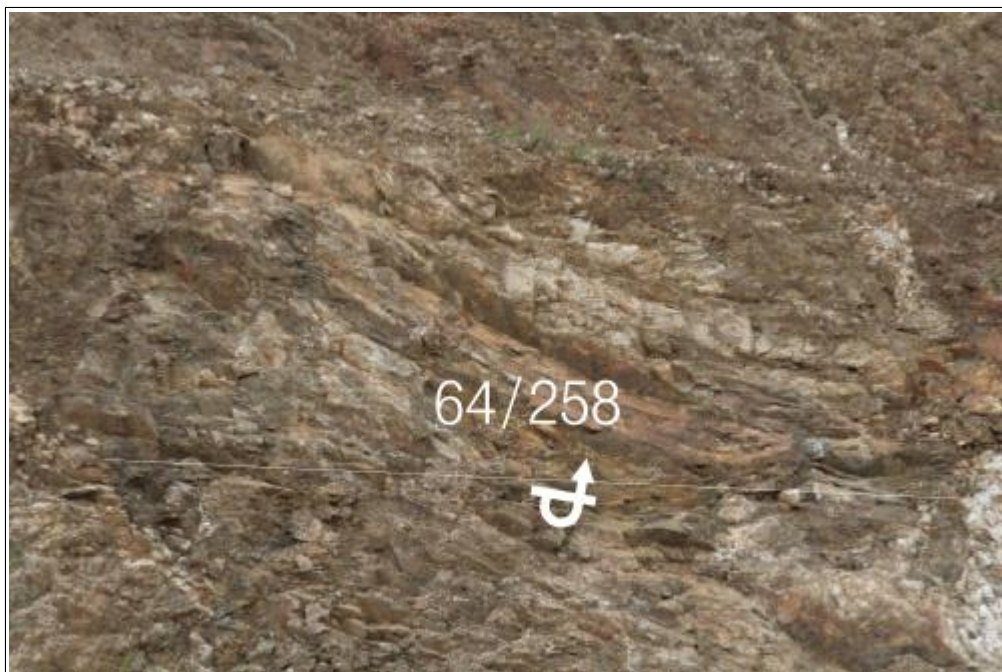
【그림 26】 D 영역에 발달한 불연속면

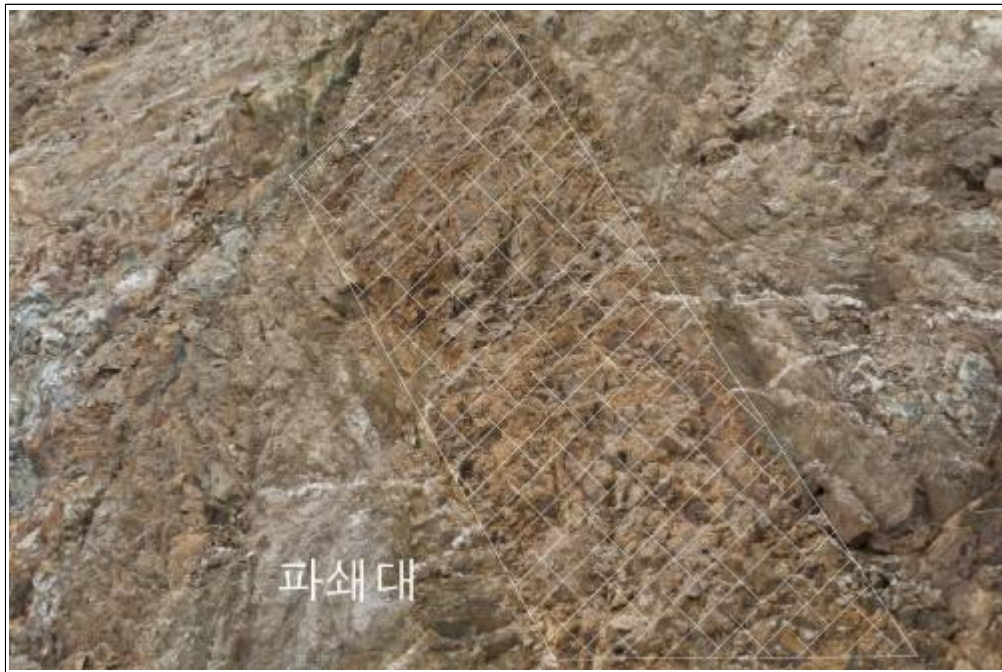
【그림 29】 D 영역 상세사진 (파쇄대 발달)

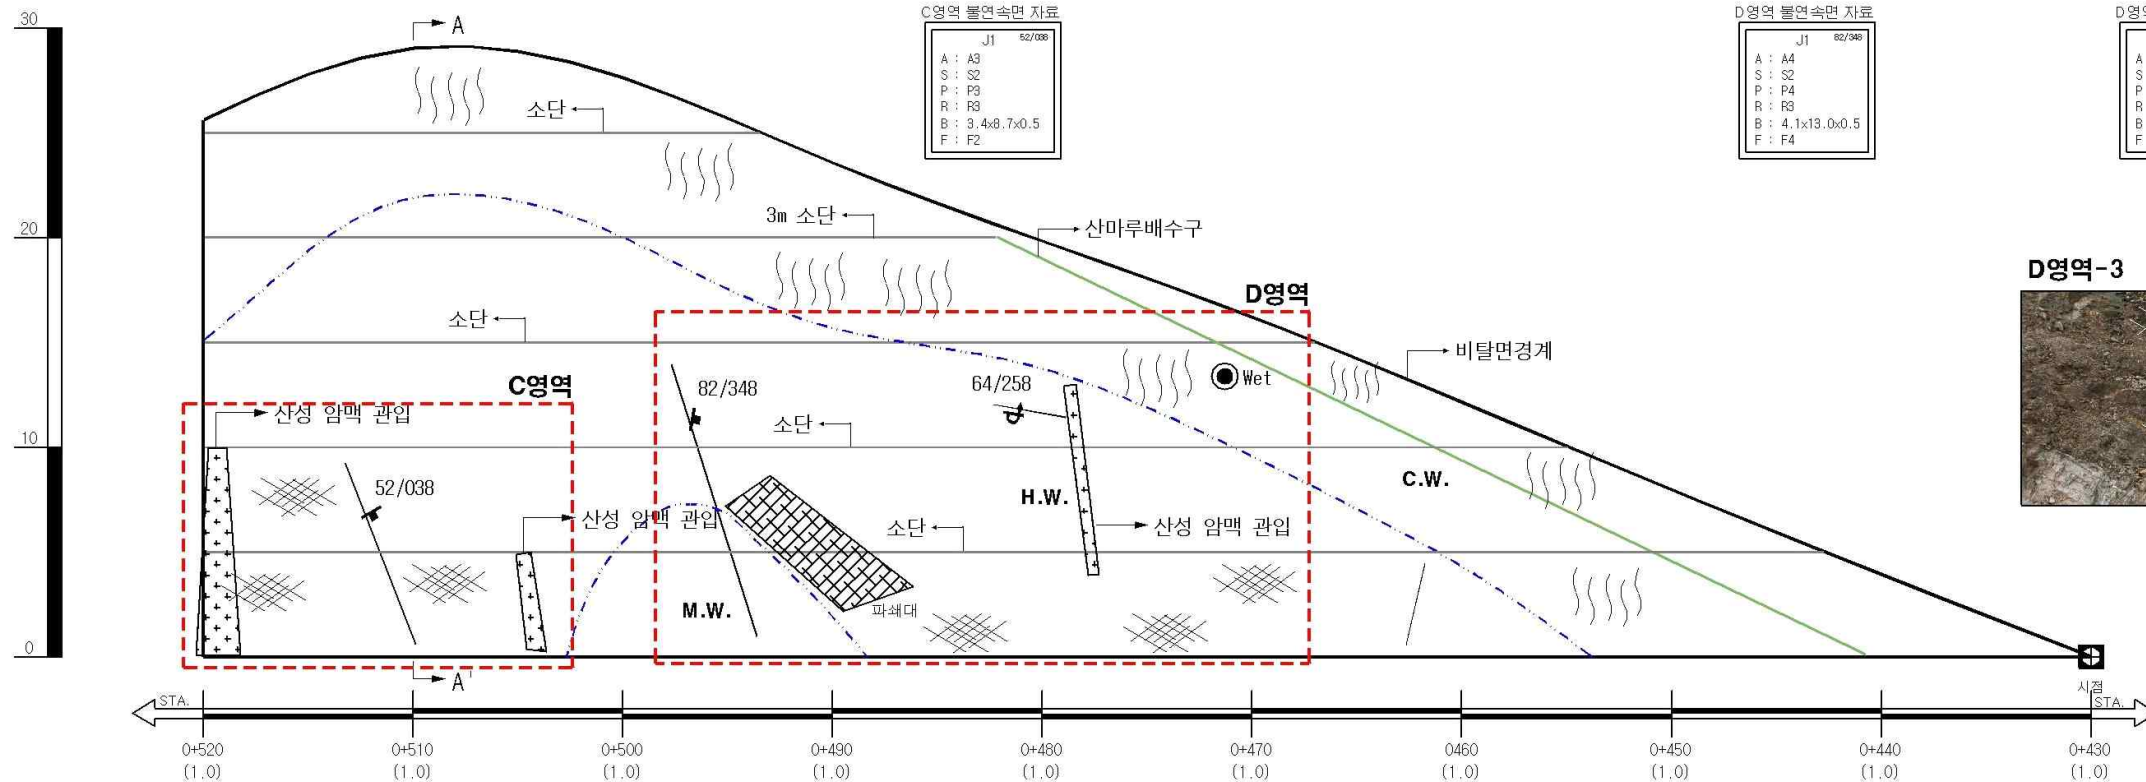
C영역 불연속면 자료  
 J1 52/038  
 A : A3  
 S : S2  
 P : P3  
 R : R3  
 B : 3.4x8.7x0.5  
 F : F2

D영역 불연속면 자료  
 J1 82/348  
 A : A4  
 S : S2  
 P : P4  
 R : R3  
 B : 4.1x13.0x0.5  
 F : F4

D영역 불연속면 자료  
 J1 64/258  
 A : A2  
 S : S3  
 P : P3  
 R : R3  
 B : 0.6x3.4x0.5  
 F : F2
