2024년 범안로 시설물 정기 및 정밀안전점검 기술용역

가천교

S5 바닥판하면

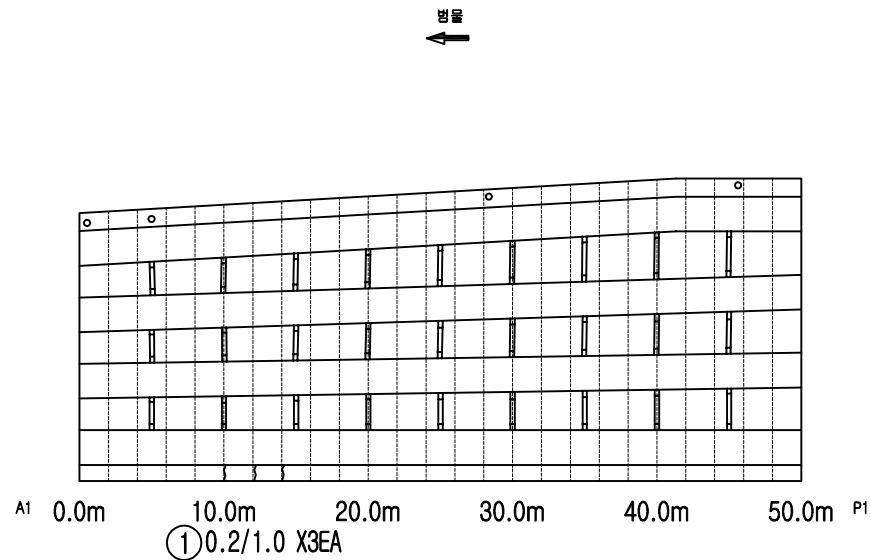
| 번호 | 위치 | 손상내용 | 손상물량 | | | | | 비고 |
|---|---|---|---|---|---|---|---|---|
| 1 | 바닥판상면 | 균열 | 0.2 | 1.0 | 3 | m | 3.00 | |

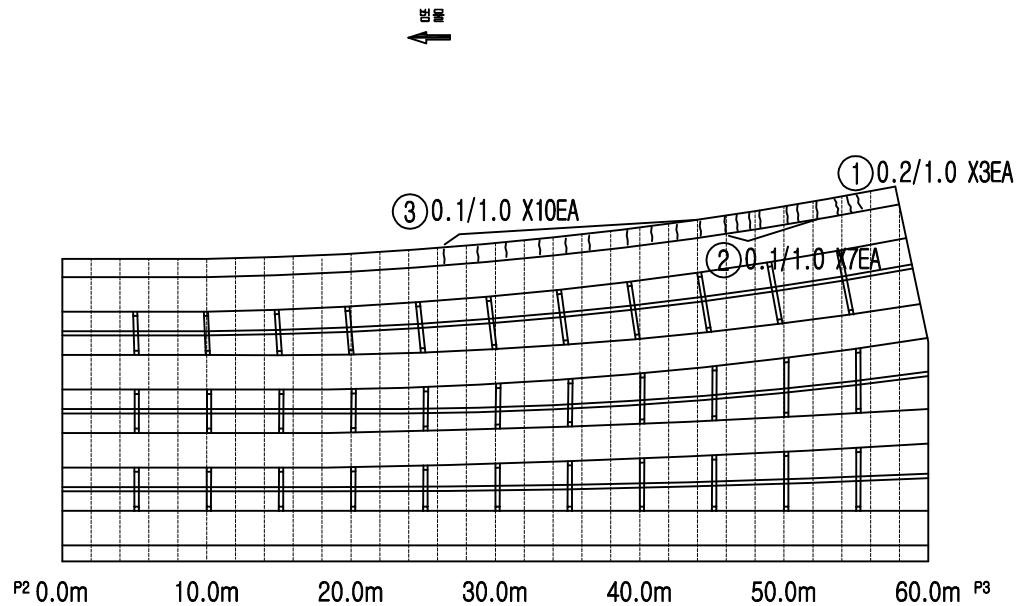
| 번호 | 위치 | 손상내용 | 손상물량 | | | | | 비고 |
|---|---|---|---|---|---|---|---|---|
| 1 | 변덕관하면 | 균열 | 0.2 | 1.0 | 3 | m | 3.00 | 신규 |
| 2 | 변덕관하면 | 균열 | 0.1 | 1.0 | 7 | m | 7.00 | 신규 |
| 3 | 변덕관하면 | 균열 | 0.1 | 1.0 | 10 | m | 10.00 | 신규 |
