2024년 범안로 시설물 정기 및 정밀안전점검 기술용역

가천교

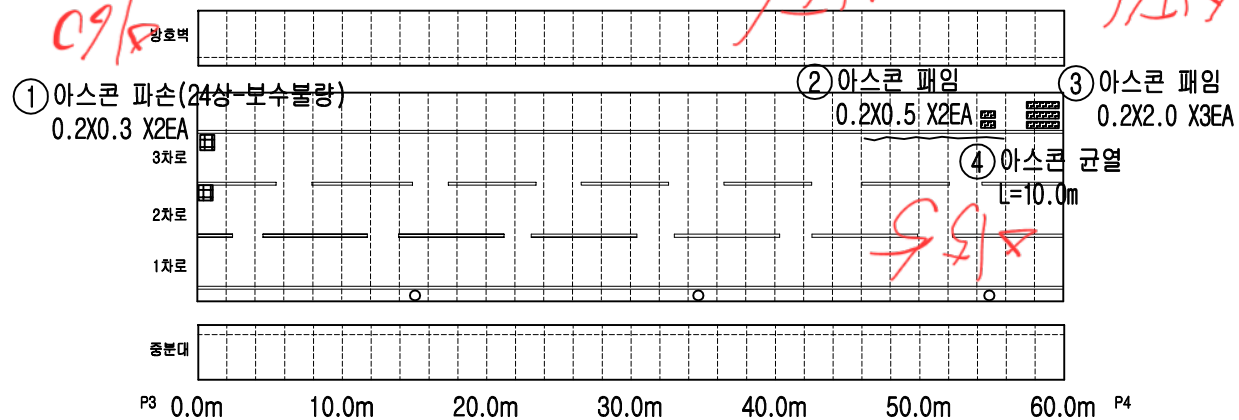
| 번호 | 위치 | 손상내용 | 손상물량 | | | | | 비고 |
|---|---|---|---|---|---|---|---|---|
| 1 | 포장부 | 아스콘 파손 | 0.2 | 0.3 | 2 | ㎡ | 0.12 | |
| 2 | 포장부 | 아스콘 패임 | 0.2 | 0.5 | 2 | ㎡ | 0.20 | |
| 3 | 포장부 | 아스콘 패임 | 0.2 | 2.0 | 3 | ㎡ | 1.20 | |
| 4 | 포장부 | 아스콘 균열 | - | 10.0 | 1 | m | 10.00 | |

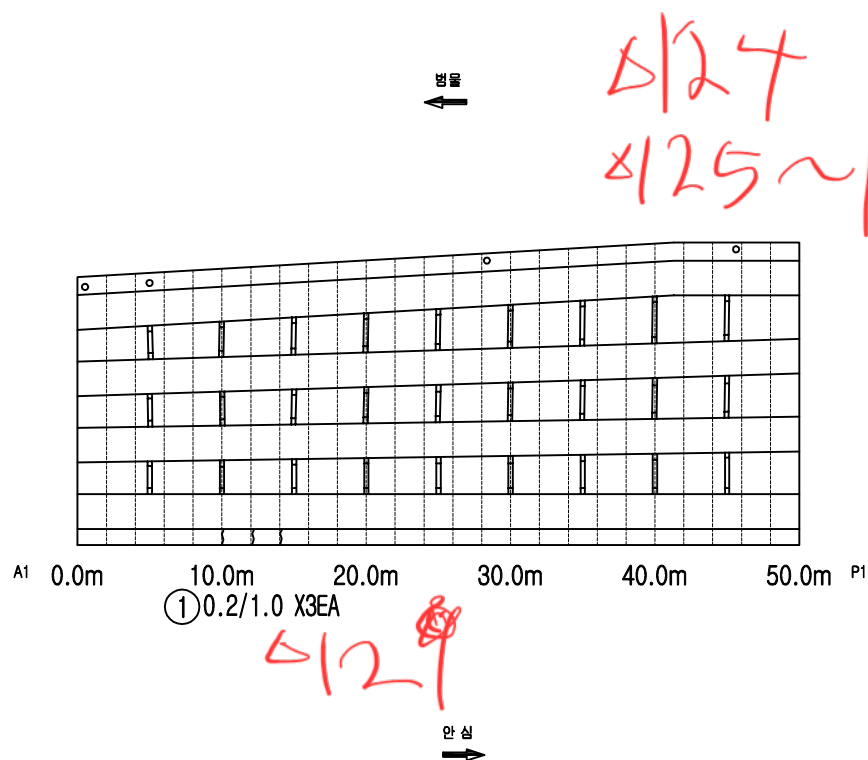
S1 바닥판하면

| 번호 | 위치 | 손상내용 | 손상물량 | | | | | 비고 |
|---|---|---|---|---|---|---|---|---|
| 1 | 바닥판하면 | 균열 | 0.2 | 1.0 | 3 | m | 3.00 | |
